**ESTUDIO GEOLOGICO Y GEOTECNICO DEL CERRO DE CRISTO REY**

**PROYECTO "CONCHA ACUSTICA"**

Por : PABLO E. CARO P.  
JESUS GARCIA N.

Bogotá, diciembre de 1987

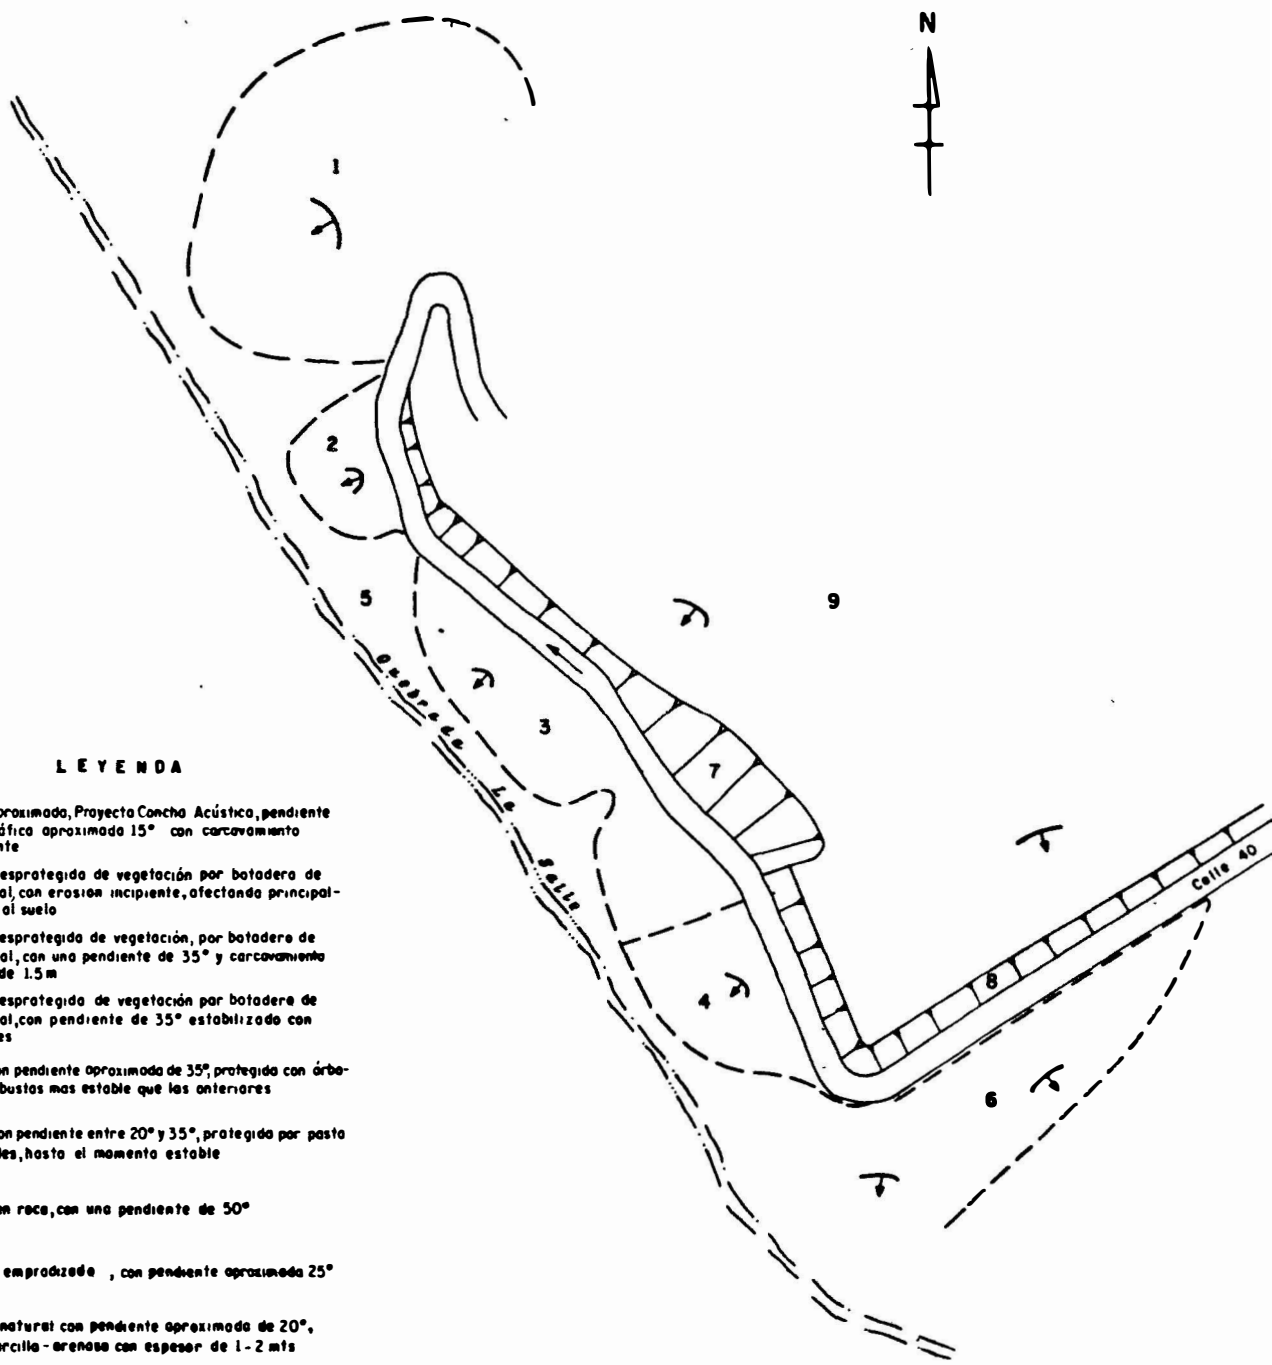
<b>INGEOMINAS</b>			
<b>ESQUEMA GEOMORFOLOGICO</b>			
Autor: P. Carré		Dibujó: Cor. Geografía - Ingeominas	
Escala: 1:1000		Fecha: I-18/88	
		Fig 2

- Area aproximada, Proyecto Concha Acústica, pendiente topográfica aproximada 15° con cárcavamiento incipiente
- Zona desprotegida de vegetación por botadero de material, con erosión incipiente, afectando principalmente al suelo
- Zona desprotegida de vegetación, por botadero de material, con una pendiente de 35° y cárcavamiento hasta de 1.5 m
- Zona desprotegida de vegetación por botadero de material, con pendiente de 35° estabilizado con gaviones
- Zona con pendiente aproximada de 35°, protegida con árboles y arbustos más estables que los anteriores
- Zona con pendiente entre 20° y 35°, protegida por pasto y árboles, hasta el momento estable
- Talud en roca, con una pendiente de 50°
- Talud empinado, con pendiente aproximada 25°
- Talud natural con pendiente aproximada de 20°, suelo arcillo-arenoso con espesor de 1-2 mts

Indudablemente el área más inestable en estos momentos es la correspondiente a la comprendida entre la quebrada La Salle y la excavación de la nueva vía (Figura 2, zonas 2,3,4 y 5). La causa principal de desestabilización de esta área, ha sido el mal manejo del material re movido, el cual fue arrojado hacia la quebrada La Salle, afectando no sólo el área mencionada (zonas 2, 3, 4 y 5), sino causando además obs trucción de redes por arrastre y acumulación de material e inundaciones por falta de drenaje en los sectores ubicados aguas abajo del botadero.

1. Empradizar los taludes de la nueva vía hacia la Concha Acústica.
2. Dada la posición estructural de las rocas en contra de la pendiente topográfica, en el sitio de la Concha Acústica, ofrecen estabilidad para su fundación.

4. Efectuar un sistema de drenaje tanto para roca, especialmente en sus contactos permeable e impermeable (areniscas-lutitas), como también para el suelo con el fin de evitar sobresaturación del material, a fin de prevenir la aceleración de fenómenos de remoción en masa.

5. Suspender el paso de vehículos y de maquinaria pesada, por el nuevo carretable a la Concha Acústica y aplicar los correctivos adecuados para su estabilidad. Por la parte alta existe otro carretable que permite llegar a la obra, el cual se encuentra en buen estado.

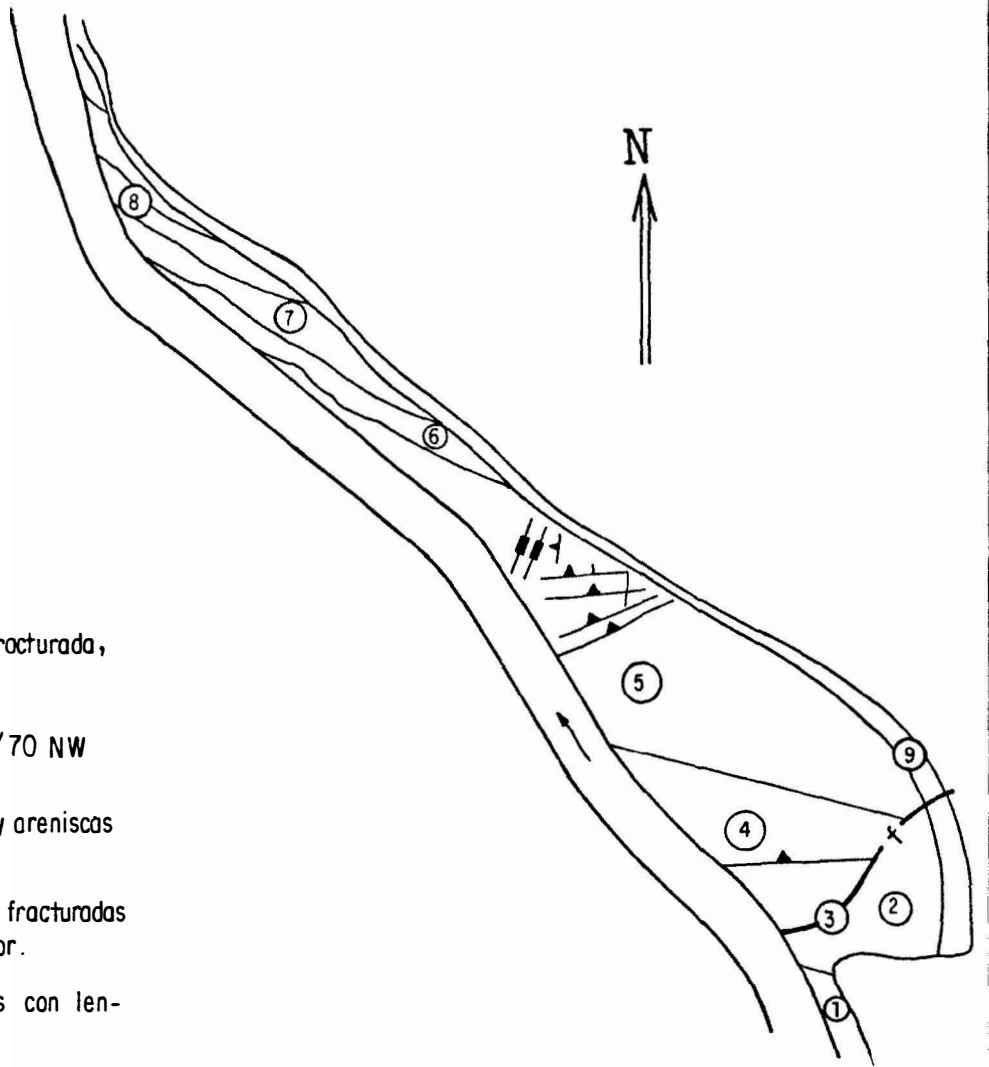
Autor Pablo Caro Geología Ambiental		Dibujo Cartografía - Ingeominas	
Escala 0 10 20 m	Fecha Enero 18/88	Figura	5

La secuencia aflorante en el área del Proyecto está constituida por : un nivel inferior con predominio arenoso, un nivel intermedio de lutitas arcillosas con esporádicas intercalaciones arenosas (donde se efectúa la cimentación de la obra) y un nivel superior arenoso (Figuras 4 y 5).

En general las areniscas que conforman los niveles arenosos son de color gris claro a blanco y en partes con manchas negras de asfalto y rojizas de óxidos de hierro, cuarzosas, de grano medio a grueso en sectores conglomeráticas; granos angulares a subredondeados (0.3-0.4 Powers M.,1953) de esfericidad media a alta, (0.65 a 0.80 Rittenhouse, 1943), contacto entre granos tangente largo (Griffiths,1967), matriz arcillosa menor del 10%, bien sorteados (1.2-1.4 Beard D. and Weyl P. 1973), Las areniscas son friables a muy friables con restos de fósiles, una permeabilidad primaria aproximada de 1 m/día y una transmisividad aproximada de 20 m<sup>2</sup>/día (Vásquez L. y Ulloa A.-1983), más la permeabilidad y porosidad secundaria alta, puesto que las rocas están fracturadas a muy fracturadas (Figura 5).

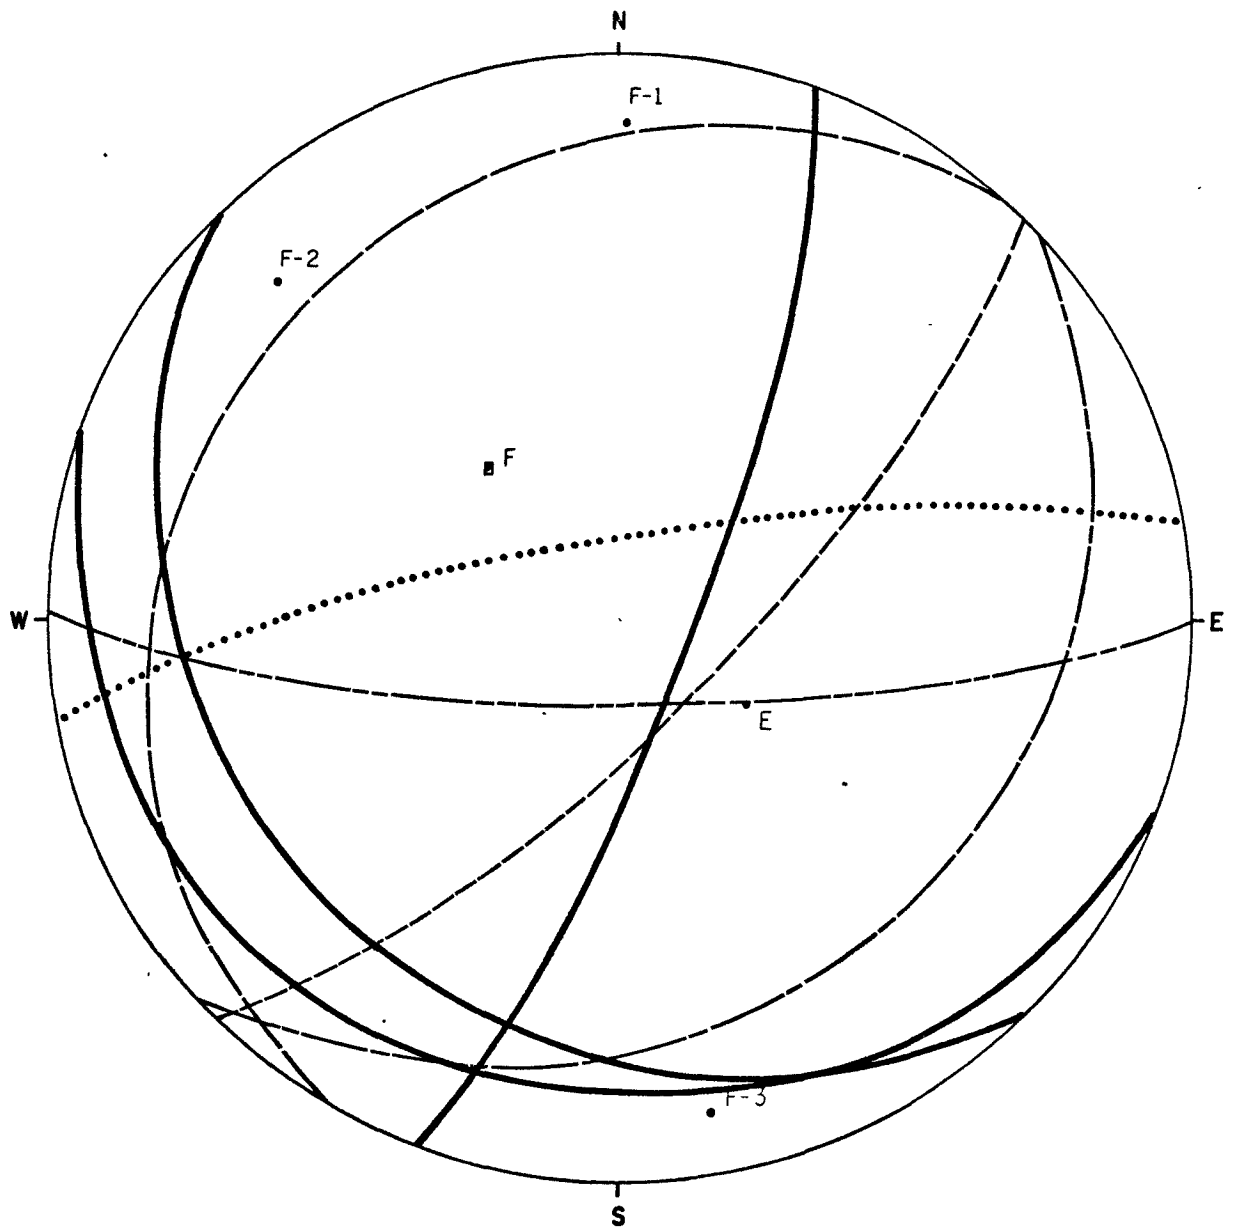
Autor: Jesús García Geología Ambiental	Dibujó Cartografía - Ingeominas
Escala	Fecha Enero 18 / 88   Fig.6

Una vez realizada la labor de campo, se procedió a la elaboración del diagrama de polos, frecuencia y el diagrama de círculos principales, el cual se presenta en la Figura 6. En general, se encontraron las siguientes discontinuidades :

Familia	$\alpha$	$\rho$
Familia 1	$180^{\circ}$	$80^{\circ}$
Familia 2	$136^{\circ}$	$74^{\circ}$
Familia 3	$350^{\circ}$	$80^{\circ}$
Estratificación	$305^{\circ}$	$22^{\circ}$
Falla Geológica	$140^{\circ}$	$30^{\circ}$

El diagrama de círculos principales muestra que existe condición cinemática de falla en cuña, para el corte que presenta una dirección de N  $20^{\circ}$  E, con una inclinación de los taludes superior a los  $80^{\circ}$ .

En general, los otros dos cortes, no presentan problemas de estabilidad, y el comportamiento general del macizo rocoso es estable.

10. Los análisis preliminares de estabilidad del macizo rocoso del "Cerro de Cristo Rey", muestran que el sector más propenso a fallas en cuña, corresponde al tramo de carretera que va en la dirección  $N 20^{\circ} E$ .

11. La profundización de cortes en la dirección mencionada anteriormente, puede originar la formación de cuñas dadas por la intersección de las familias 2 y 3 y familias 1 y 2.
