CENTRAL HIDROELECTRICA DE CALDAS S.A.

INFORME FINAL

JULIO DE 1989

**ESTUDIO GENERAL DEL TRAMO DE CONDUCCION ENTRE EL
SIFON DE GENICAFE Y LA VIA CHINCHINA - MANIZALES**

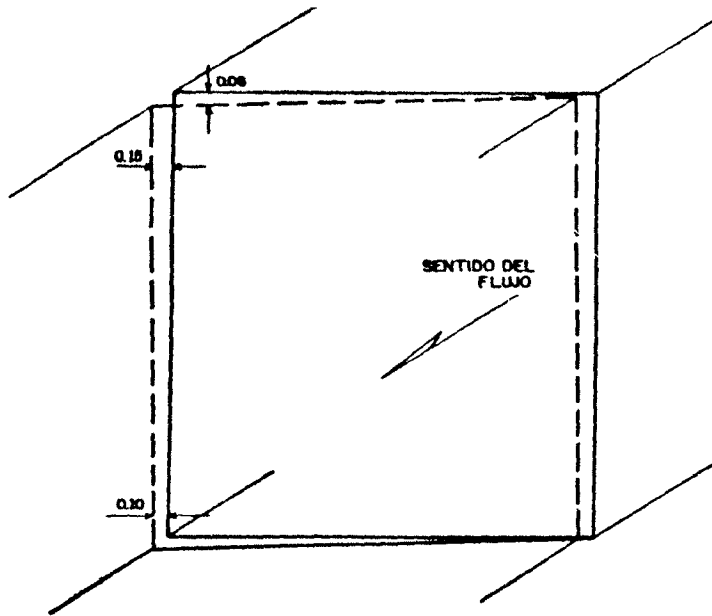
DESPLAZAMIENTO DEL CANAL EN LA ABS. 744.15
 VISTA AGUAS ARRIBA
 ESC: 1:50

En este sector, el box de conducción muestra en las dos juntas más próximas al sitio donde este cruza bajo la carretera, los signos de un asentamiento y desplazamiento horizontal diferencial entre los tramos, más notorio en la junta inmediata al comienzo del terraplén (Abscisa K.0 + 744). El apique A-1, efectuado en este último sitio por el costado exterior del box, con una profundidad de 4.50 metros y en el cual todo el material removido consistió en escombros y basuras, permitió apreciar cómo buena parte de este trayecto de la conducción está sustentado por un muro de mampostería, lo cual concuerda con el hecho de ser éste el único sector de la conducción en la longitud estudiada, en la cual ella se aparta significativamente de los conglomerados; corroborado lo anterior por los resultados de las perforaciones mecánicas Nos. 2 y 3. Adjunto se presenta un esquema de los desplazamientos en la junta de la abscisa K.0 + 744 del levantamiento del canal y el detalle del apique A-1 efectuado al frente de ella.

A pesar de los desplazamientos diferenciales notados en las juntas finales del tramo de box, no se observaron fisuras en los tramos comprendidos entre ellas, y los sellamientos de tales separaciones efectuados con mortero no presentan indicios significativos de fugas a través de tales juntas. El sello de estanqueidad en las juntas consiste en láminas de cobre y aún en aquellos casos en los que se han dado movimientos diferenciales, ellas parecen conservarse.
