INGEOMINAS

**CONCEPTO TÉCNICO DE LA VISITA A LA QUEBRADA LAS MINITAS
VEREDA LA TRINIDAD - MUNICIPIO DE DUITAMA**

Bogotá, Junio de 1991

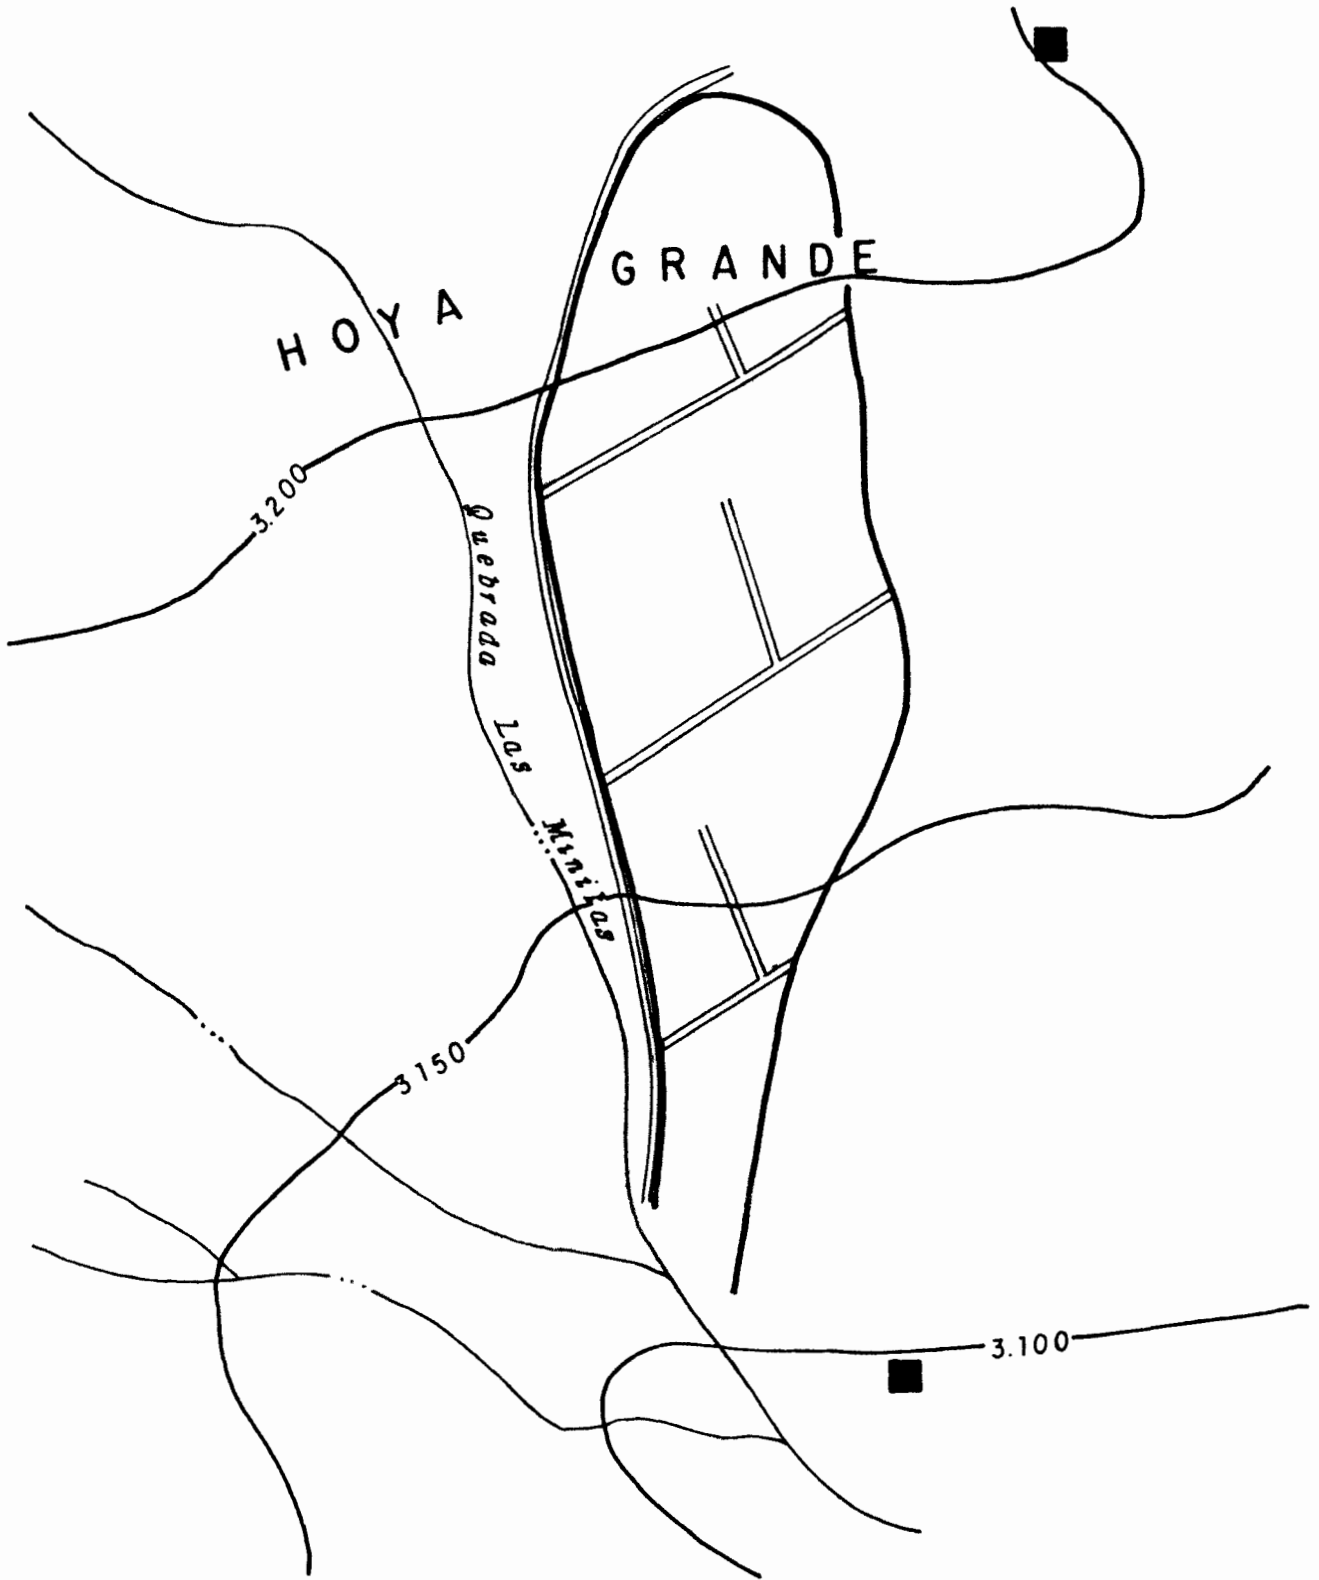
INGEOMINAS		
ESQUEMA DE DRENAJE PARA EL DESLIZAMIENTO		
Autor	Geología Ambiental	Dibujo Cartografía - Ingeominas
	Fecha	Mayo de 1991
		Fig 4

==== Zanjas propuestas, sujetas a corrección una vez se tenga el levantamiento topográfico 1 500

- La recuperación y conservación de la cuenca del río Surba es de gran importancia, debido a que a través de ella se surte de agua potable a más de 100.000 personas que posee la población de Duitama; razón por la cual se debe adelantar un plan urgente de reforestación y conservación de las especies que aún quedan para tratar de recuperar su estabilidad.
- Para el sector del deslizamiento se considera importante drenar la masa en movimiento utilizando maquinaria, con el objeto de hacer zanjas profundas mayores de 1.5 m; estas deberán ser revestidas ya sea en un concreto pobre en su base o con la utilización de geotextil; rellenas con material filtrante rocoso, para garantizar su efectividad.

1:500 para diseñar con precisión las zanjas de drenaje.

- Las zanjas para drenar la masa, se sugiere sean ejecutadas de acuerdo al esquema presentado en la figura 4, sin embargo su trazo puede variar una vez se tenga el mapa topográfico.
- La masa en movimiento debe ser instrumentada mediante mojones, con el objeto de tener un conocimiento real de su desplazamiento mediante lecturas periódicas. Dichos mojones deberán ser ubicados dentro del plano topográfico que se levante.
- Dado el carácter arcilloso de la masa se sugiere el sellamiento de grietas hacia la corona y parte media del cuerpo, una vez se hayan ejecutado las zanjas.
- Adelantar un plan de empedradización para la parte baja del movimiento con el fin de disminuir el aporte de sedimentos debidos a la erosión pluvial.
