AMENAZA POR INUNDACION ASOCIADA AL RIO TOMARRAZON EN EL
CORREGIMIENTO DE BARBACOAS - GUAJIRA

Por: José H. Carvajal P.
Geólogo

MAPA GEOMORFOLOGICO Y DE AMENAZA POR INUNDACION - PRELIMINAR (Temerrazón - Barbacoas) - GUAJIRA

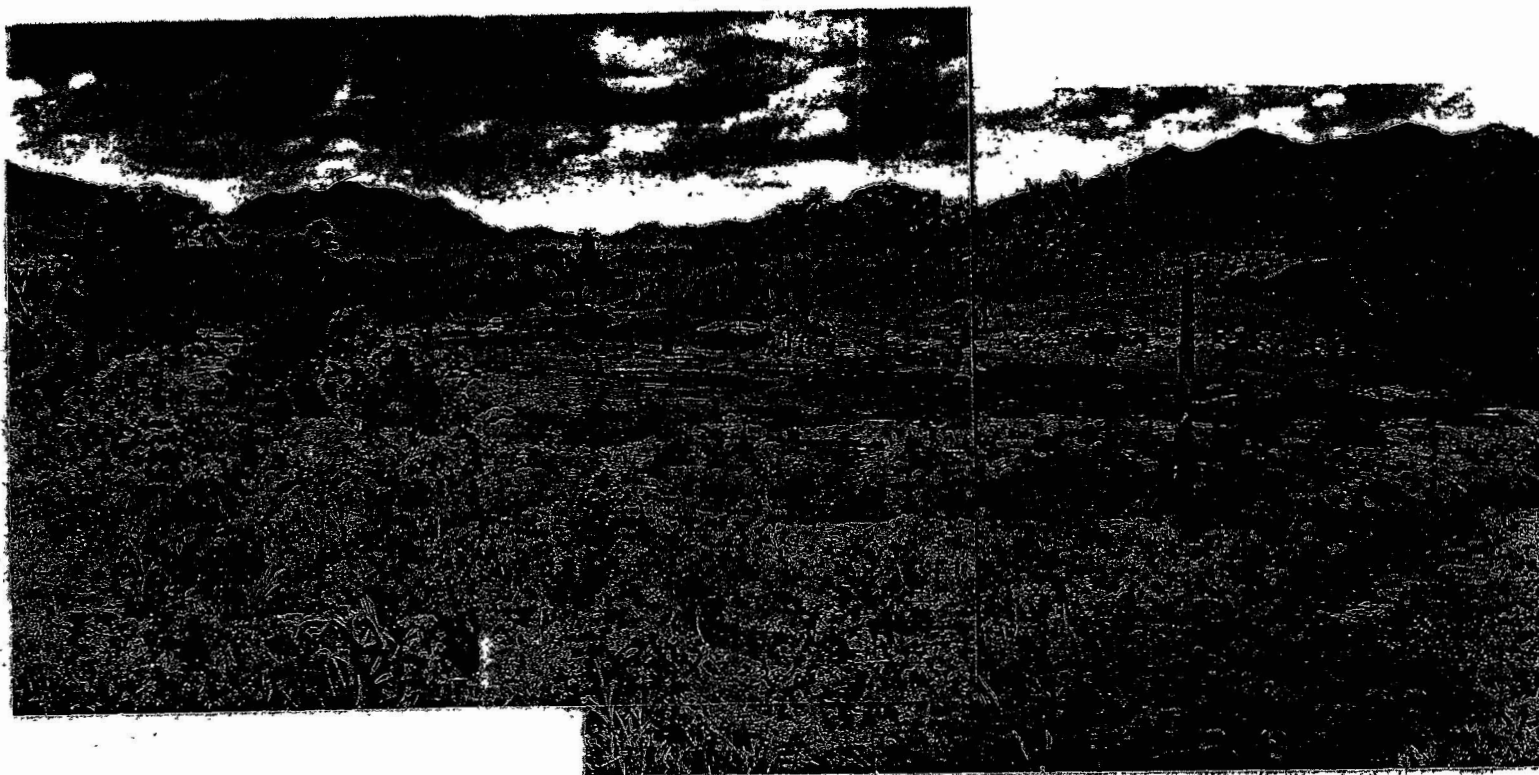
FIGURA 5 Depósitos de flujo recientes de arenas y gravas localizados en área cercanas a las cabeceras del río Tomarrazón. En esta vista hacia el Suroeste es notable el socavamiento hecho por la corriente de agua en el borde del depósito, al igual que la erodabilidad del terreno por la falta de cobertura vegetal.

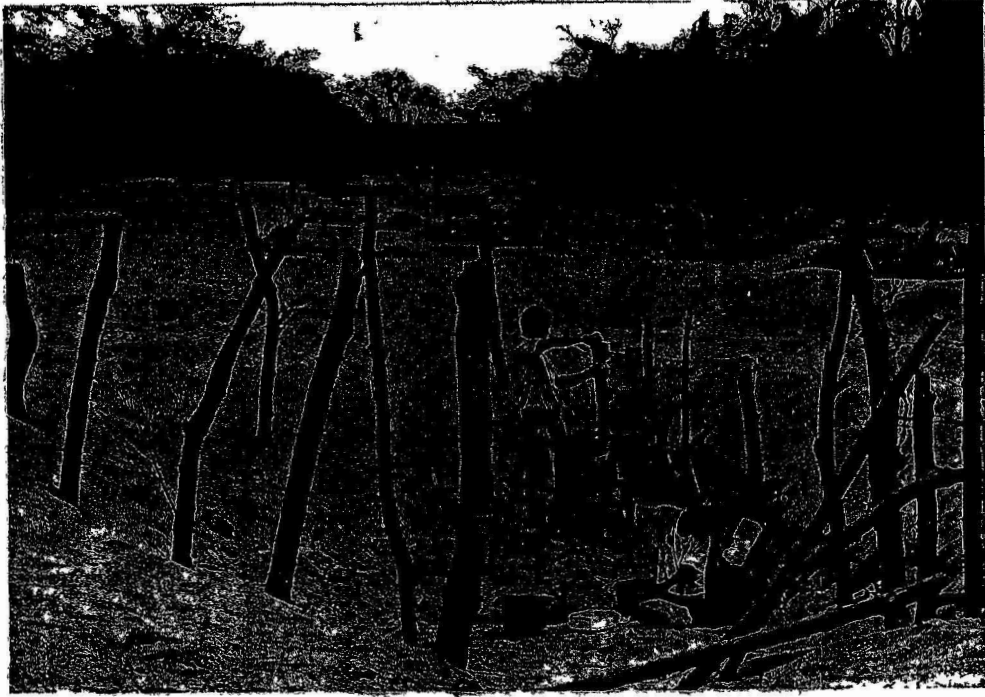
A partir de Palmar de María el río amplía su llanura de inundación, lo cual trae como consecuencia una alta sedimentación y la divagación del río que en este sector se caracteriza por su drenaje trezado. Al Este de Galán a la altura de El Portón (1 km al Noroeste de Galán) el cauce principal tiene una amplitud de 33 m y el agua actualmente se encuentra a 1.5 m de profundidad (Figura 6).

Las arenas en el lugar son de grano muy grueso a granulares (1 - 5 mm) y de color amarillo parduzco. Predominantemente están constituidas de fragmentos de granodiorita y cuarzodiorita y menores proporciones de Feldespatos Cuarzo y minerales laminares como biotita.

FIGURA 6: Vista aguas abajo del cauce del Río Tomarrazón en el sector El Portón (NE de Galáa). El ancho del cauce es de 33 m y el agua se encuentra a 1.5 m de la superficie. Obsérvese el tipo de sedimento involucrado correspondiente a arenas muy gruesas granulares.

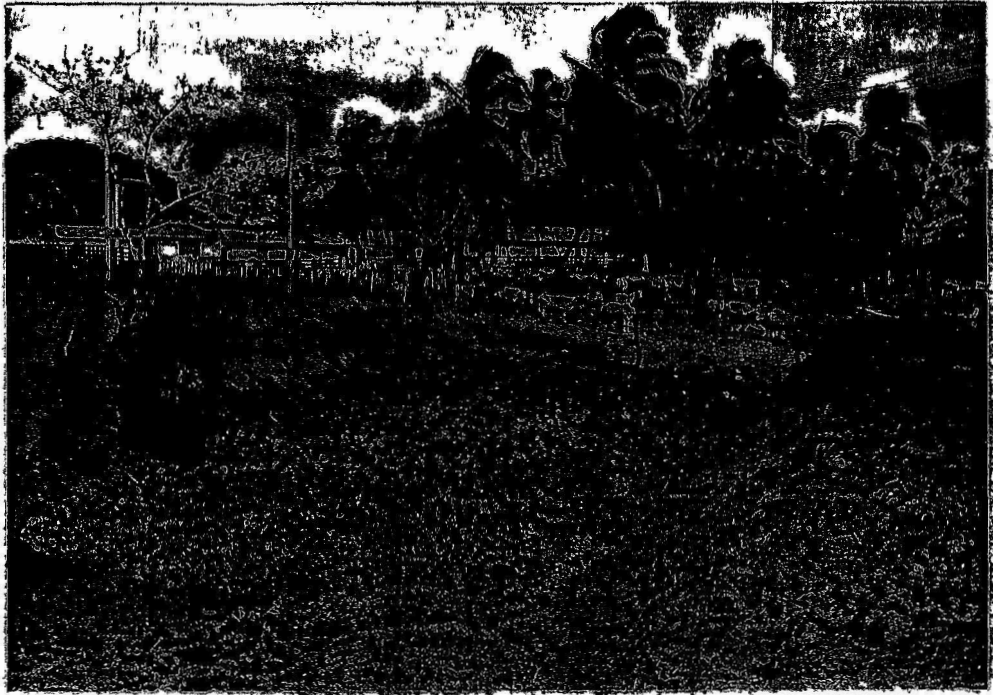
En cercanías de la población de Barbacoas como se indicó anteriormente, el Río Tomarrazón o Barbacoas adquiere un carácter muy sinuoso. Esta característica aunada a pendiente muy baja del Río (< 0.2 grados) ocasiona que la llanura de inundación sea muy amplia, tal como se puede visualizar en la Figura 7. Del mismo modo, el río por efecto de la falla, se dirige hacia la población incrementando la amenaza. (Ver mapa anexo). En el área se encuentra tres puentes uno de los cuales se halla semidestruido en uno de los brazos del Río. Figura 8. Los otros dos, se

FIGURA 7 Aspectos de uno de los brazos del Río Tomarrazón o Barbacoas un kilómetro al Sureste de la población. Este sector corresponde a la llanura de inundación del río, la cual en invierno es cubierta de agua hasta cercanías de la casa.

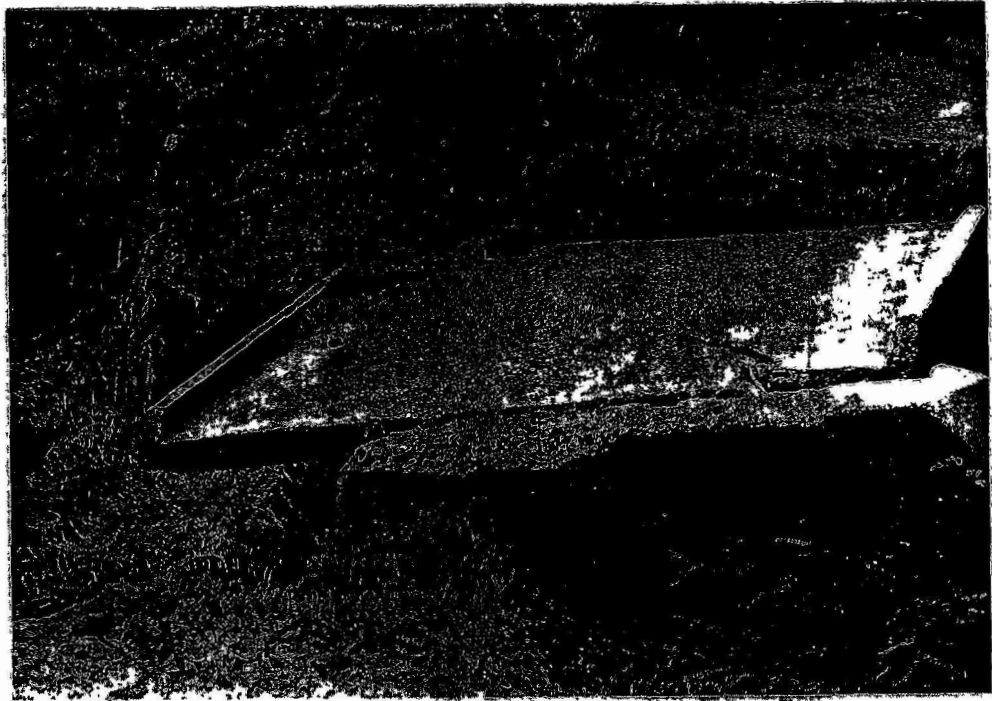
FIGURA 8 Puente caído en uno de los brazos del Río Barbacoas (Corregimiento de Barbacoas) el cual obstruye el paso libre de las aguas, constituyéndose en una trampa de sedimentos. En este sector el ancho del río es de 4 m.

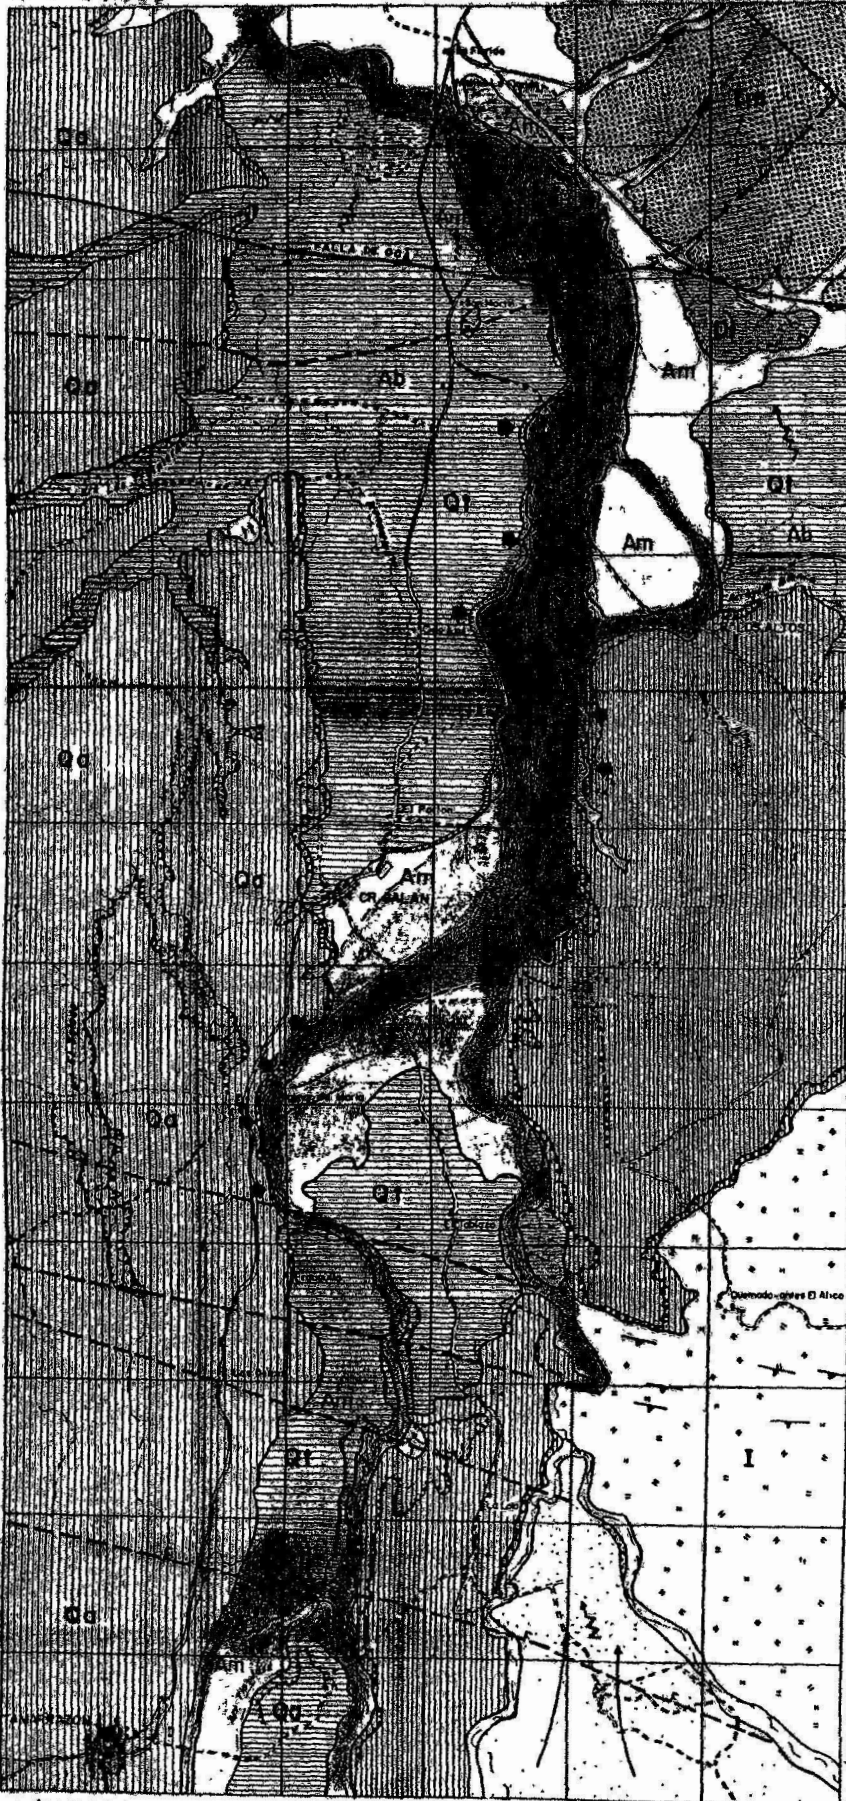
- Amenaza alta** Asociada a la llanura de inundación reciente del río. La corriente puede divagar. Por esta zona con velocidades altas. Apto para pastos de ganado
- Amenaza media** Zonas de llanura de inundación ligeramente elevadas con respecto al cauce actual. Es inundable en caudales máximos con velocidades relativamente bajas
- Amenaza baja** Asociado a zonas topográficamente elevadas donde es improbable la acumulación de agua decaída al río Temerrazón
