INSTITUTO COLOMBIANO DE HIDROLOGIA, METEOROLOGIA Y ADECUACION DE TIERRAS

INFORME TECNICO

VISITA A LA QUEBRADA NEGRA (UTICA)

Bogotá, Noviembre/88

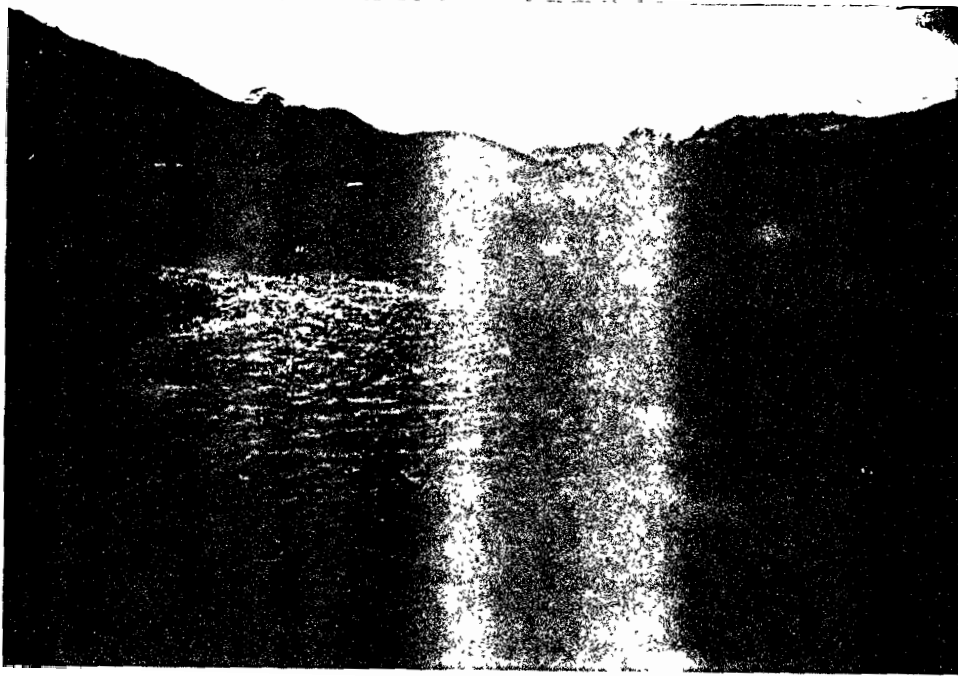
FOTO NO.1

Se hizo un reconocimiento primero del río Negro en donde se ve que el espolón aguas arriba del puente sobre la margen derecha aún sigue roto y ninguna obra de las recomendadas se han hecho. (Ver foto No.1).

- 5) En el río Negro se debe continuar con los trabajos para desviar el cauce del río hacia la izquierda, profundizando un poco mas.

Para ayudar a esta desviación se debe construir un espolón de unos 10 mts. de largo sobre la margen derecha aguas arriba del puente donde termina la protección de concreto existente. Al conseguir este objetivo protegemos el muro de concreto que defiende la margen derecha.

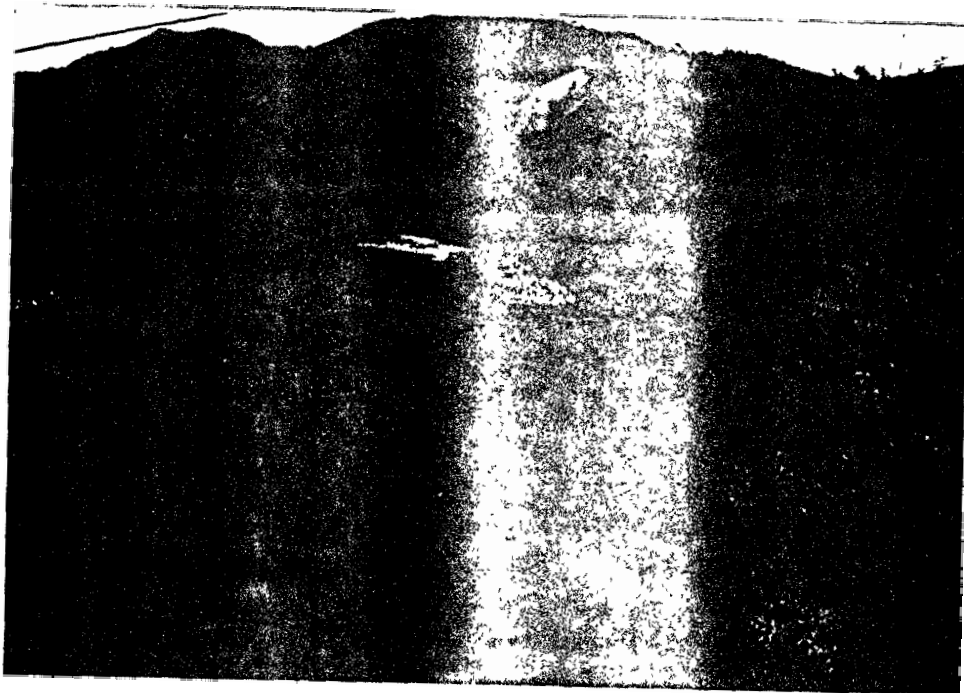
FOTO No.2

Aguas abajo del puente se observó que los trabajos que ejecutó el buldozer de los Ferrocarriles ha rendido beneficio, ya que gran parte de las aguas corren por el canal izquierdo (Ver foto No.2).

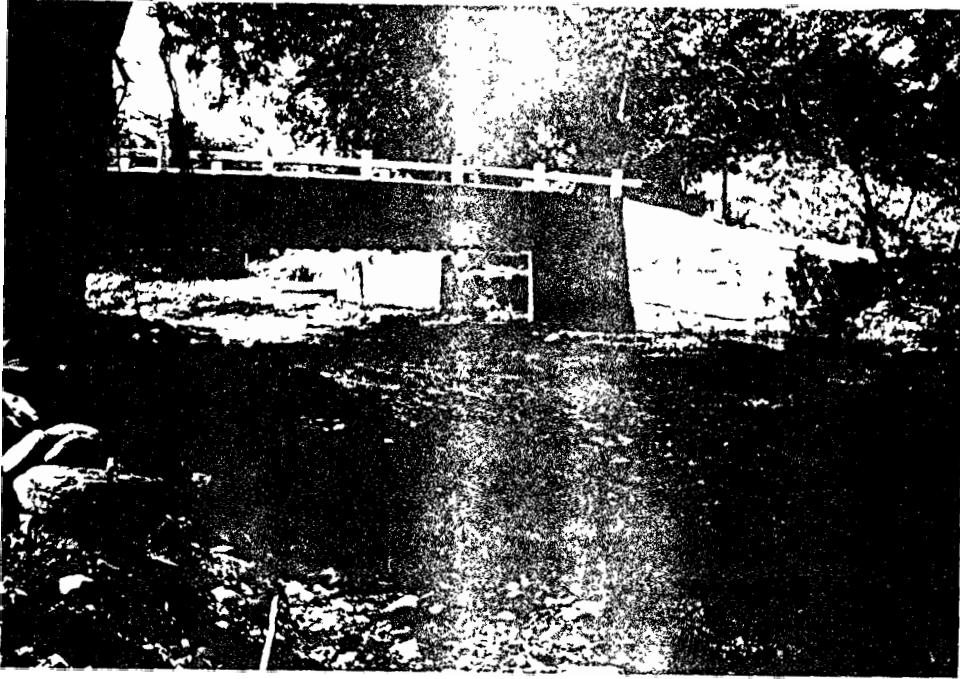
Foto No.3

- a) El Puente Arteaga y la desembocadura un poco cambiada en sus curvas a como se dejó con el buldozer. (Ver foto 3)
- b) Entre el Puente del ferrocarril y el Arteaga, la quebrada es tá corriendo por el lado izquierdo que era lo deseado, en es

- a) Entre el Puente Arteaga y la desembocadura, como la quebrada se negó a seguir el curso trazado, por multitud de razones no se debe insistir y lo que se debe hacer es profundizar el cauce que tiene.
- b) Entre el puente Arteaga y el del ferrocarril el curso por la izquierda es bastante incierto, ya que se debe a un pequeño azud que se le hizo al canal de la margen derecha después de la última inundación, es muy probable que en la próxima crecida no resista y vuelva a correr por la derecha, por lo que se

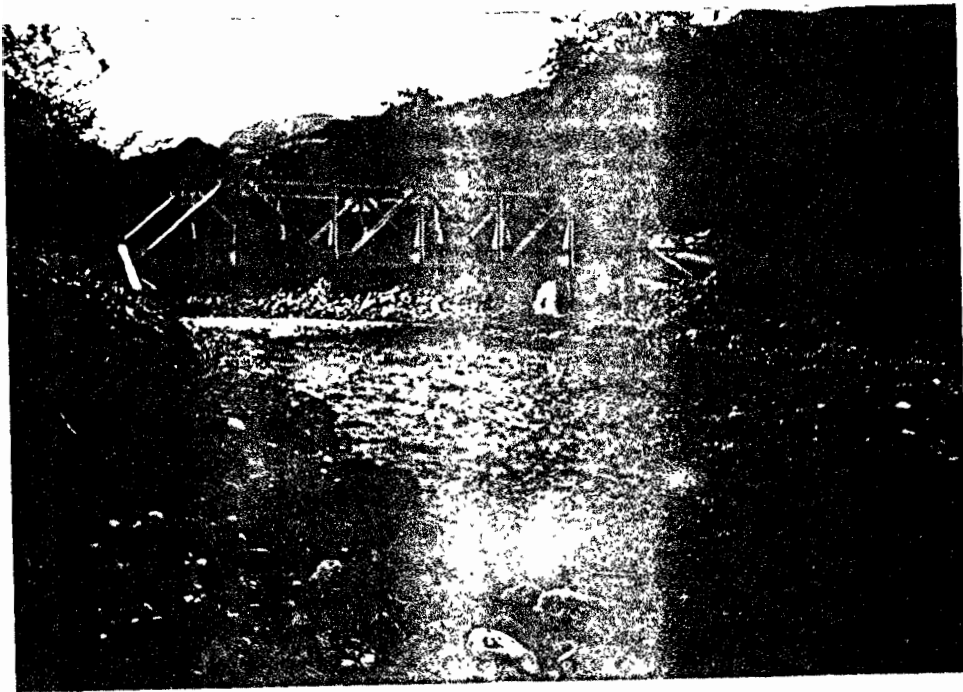
Foto No.4

te tramo está el colegio que sufrió un cubrimiento de unas 0.50 mts. de sedimentos en la última inundación, el ancho de la quebrada es demasiado grande. (Ver foto 4).

debe profundizar el cauce actual y reforzar el azud.

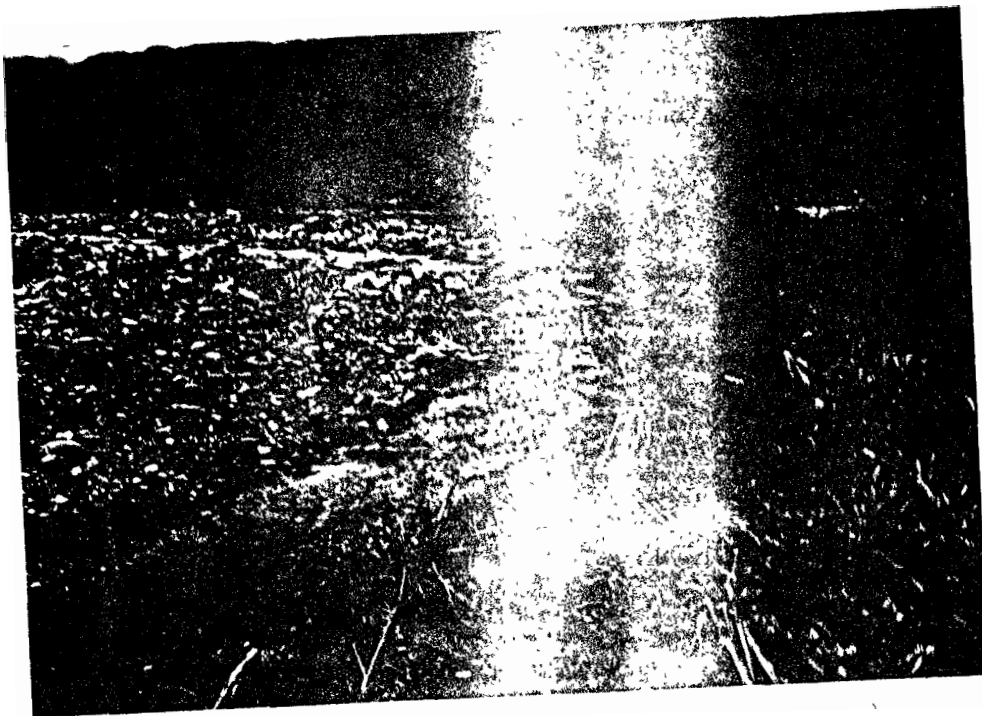
Foto No.5

- c) Del puente del ferrocarril hasta la curva de la ciudadela, la quebrada no muestra cambios, aunque su ancho es demasiado. (Ver foto 6).
- d) La curva de la ciudadela fue abandonada por la quebrada, tomando un curso mas cercano a las ondulaciones de la margen izquierda y perdiendo por el momento su peligrosidad.
- e) Aguas arriba de la curva de la ciudadela, la quebrada se ve bastante concentrada y en algunos puntos como el Descanso, a la margen izquierda se encuentra en proceso de erosión. (Ver foto 5).

- c) Entre el puente del ferrocarril y la curva de la ciudadela se debe profundizar el cauce.
- d) En la curvade la ciudadela, el nuevo curso que tomó la quebrada es bastante inseguro, ya que su profundización es mínima y el dique que cerro el paso por el canal derecho es muy debil ante una nueva crecida,se debe profundizar y reforzar.
- e) Aguas arriba de la curva de la ciudadela la profundidad de la quebrada es muy poca, se debe profundizar y hacer obras hidráulicas de protección en los puntos que están siendo atacadas.
