DESLIZAMIENTOS DE EL SALITRE Y
MESA ALTA - LA CHAPA

ACERIAS PAZ DEL RIO S.A.

Bogotá, Marzo 1 de 1989.

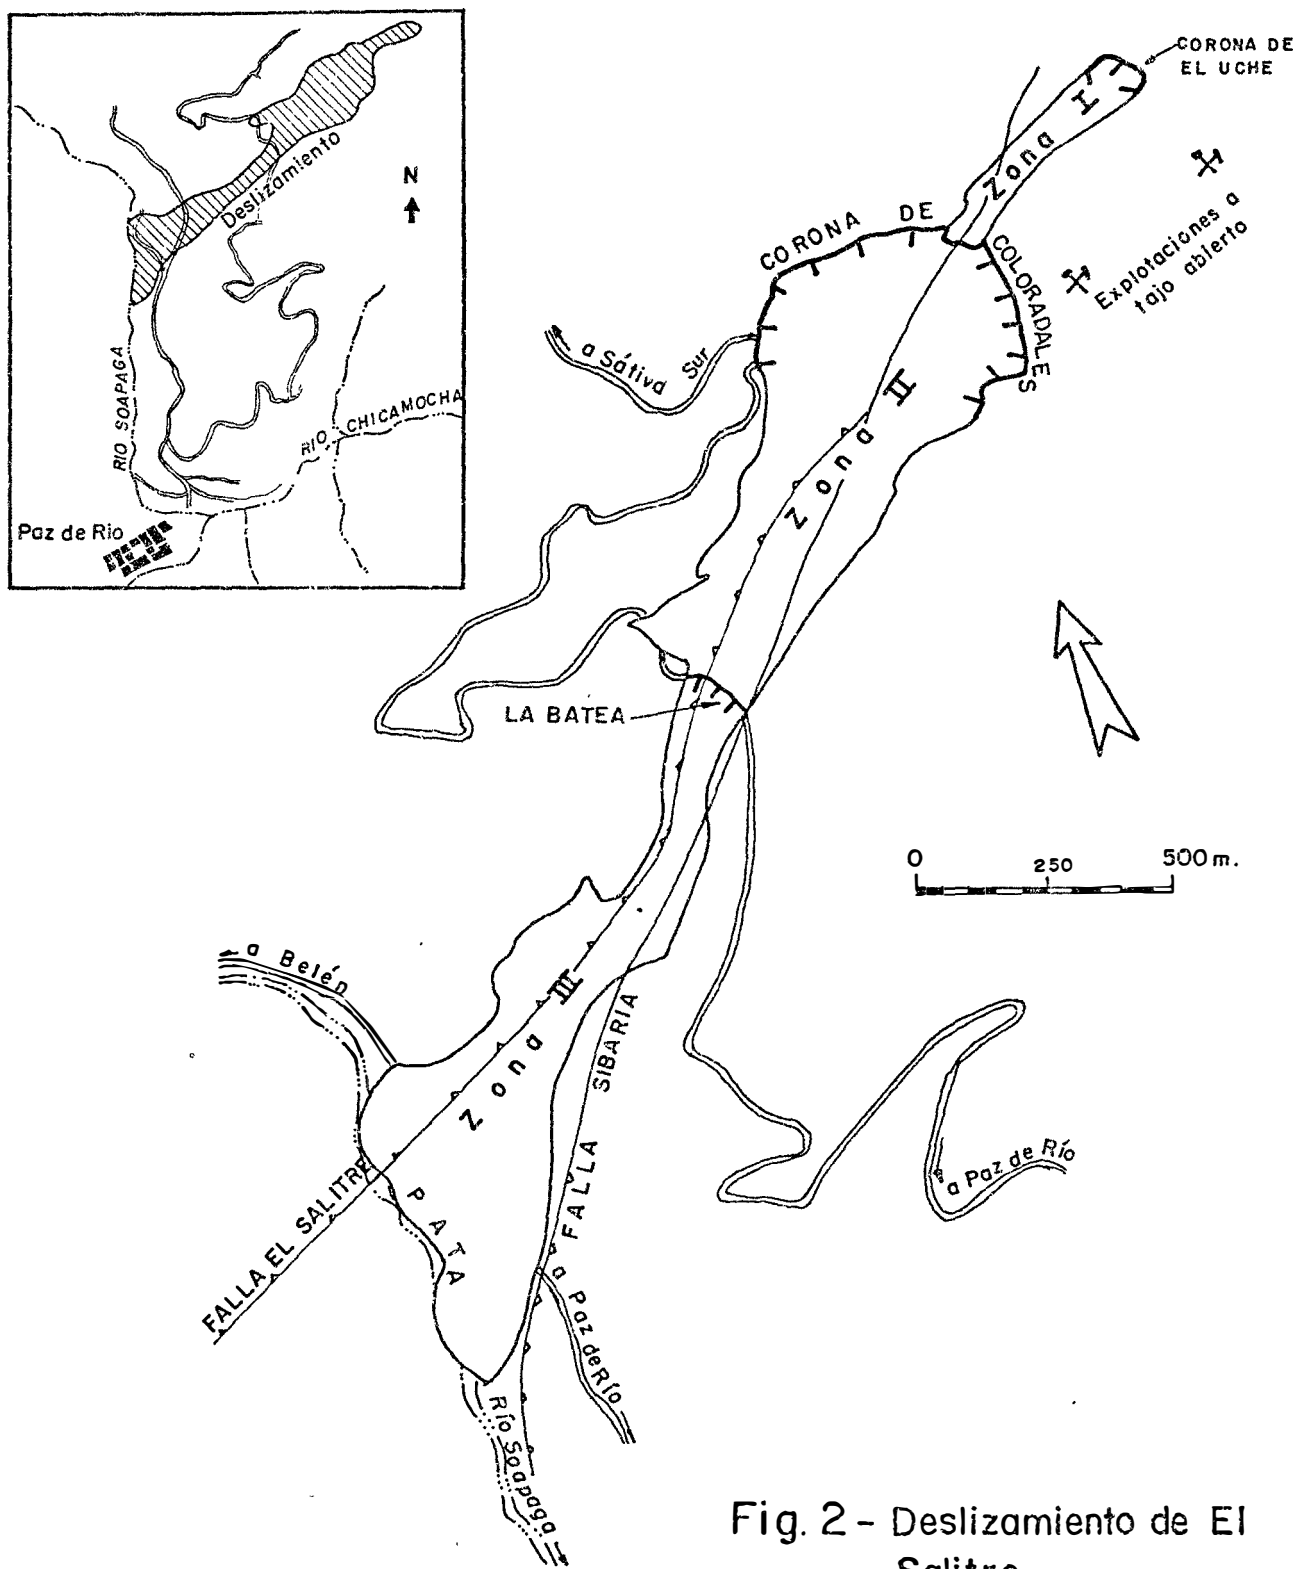
Fig. 2 - Deslizamiento de El Salitre.

El 6 de Diciembre de 1.987 comenzó a evidenciarse un deslizamiento de tierras en las cabeceras de la Quebrada El Salitre, a unos 4,5 km al noreste de la Población de Paz de Río. Su localización general se muestra en la Figura No.2. La inestabilidad del terreno evolucionó a una tasa alarmante desde su iniciación, adquiriendo el carácter de deslizamiento complejo, en el cual tuvieron lugar diversos tipos de movimientos de falla, algunos de ellos múltiples y retrogresivos, agravando las condiciones del conjunto. El área abarcada tiene una longitud de 2,6 km y ancho variable; el volumen deslizado se estima en 3,5 millones de metros cúbicos.

Zona 1: Ocupa la parte superior del terreno afectado, inmediata al flanco norte del Filo de Sibaria, en la base de la estratificación en la cual se halla la Mina de Hierro de Coloradales. El problema comenzó como un hundimiento sucesivo y el flujo de tierras posterior, abarcando un área de 500 m de longitud y 110 m de ancho promedio, desde la cota 2950 (Figura No 3), cerca de áreas de disposición de estériles de la mina, hasta un sector entre las cotas 2775 y 2825, donde se produjo una gran acumulación de suelo arcillo-arenoso y bloques de arenisca y mineral de hierro, éste procedente de montones que se derrumbaron a manera de deslizamientos satélites, al perder apoyo en el flanco oriental del flujo.

Zona 2: La acumulación de los detritos desplazados de la Zona 1 se produjo en la parte superior de una gran cubeta o plataforma del terreno de 900 m de longitud por 350 m de ancho promedio. Dicha cubeta falló a su vez, como consecuencia de la sobrecarga impuesta por el derrumbe anterior. La masa se deformó y rompió en forma compleja, con hundimientos múltiples, desplazamiento de bloques, levantamiento de varios sectores, volcamiento de bloques de suelo y roca, y flujos de detritos localizados en especial en el flanco norte. En general, predominó la traslación, y el frente avanzó incontenible hacia el estrechamiento de La Batea, destruyendo vías de acceso a los diversos afloramientos de mineral de hierro, así como la carretera a Sátiva Sur y a La Paz Vieja.

Zona 3: A partir del sitio de La Batea (cota 2645) se presenta una garganta empinada por la cual fluyeron con rapidez los materiales deslizados de más arriba, de manera que la lengüeta de escombros descendió de la cota 2645 a la 2450 entre el 7 y el 9 de Diciembre, sobre un valle de pendiente suave en cuya parte inferior estaban la carretera Paz de Río - Belén, la conducción del Acueducto de esta población y al fondo el Río Soapaga. El valle debía su origen a deslizamientos antiguos, del mismo tipo pero de magnitud mucho mayor que el actual. Este comenzó a fallar ante los inmensos empujes que se acrecentaban por nuevos flujos de tierra en la garganta, manifestándose varios sistemas de grietas longitudinales y transversales, zonas levantadas, otras hundidas, pero aguantando las presiones de la sobrecarga, hasta que el 15 de diciembre se produjo su rotura definitiva, la cual fue generalizándose en los días siguientes.

Se construyeron zanjas y canales de coronación, para interceptar aguas de escorrentía en las Zonas I y II; se construyó un sistema de drenaje profundo en la Zona III por medio de drenes practicados desde túneles en desuso, que consistieron en dos perforaciones con 44 y 38, de inclinación y de 105 y 150 m de longitud respectivamente. Al comienzo de las perforaciones se observó el gran caudal que extraían, el cual ha ido variando con los períodos de pluviosidad y de sequía de la región.

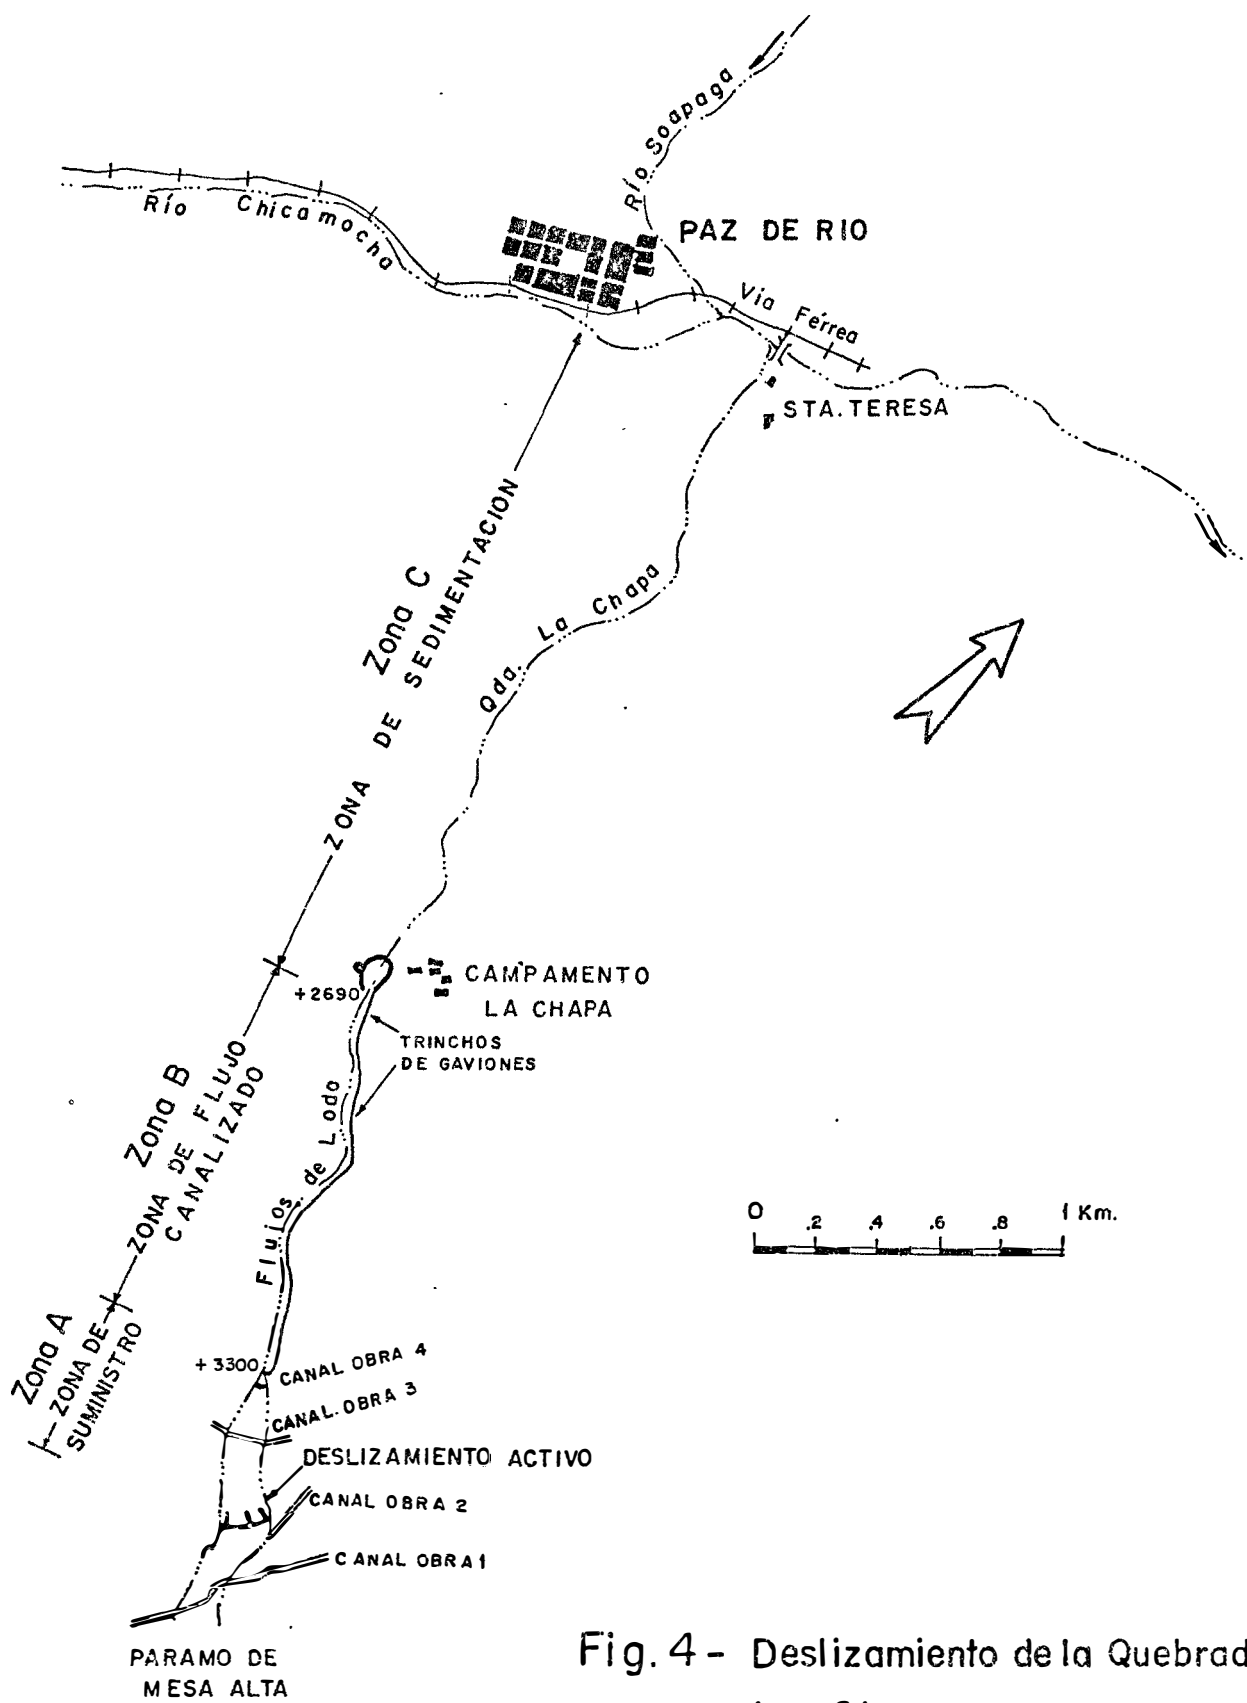
Fig. 4 - Deslizamiento de la Quebrada La Chapa.

A principios de Noviembre de 1986 ocurrió un deslizamiento de terreno en las cabeceras de la quebrada La Chapa, 4 km al sureste de la población de Paz de Río (Figura No. 4).

El fenómeno tuvo lugar en el Páramo de Mesa Alta, ubicado aproximadamente a 2.000 metros de distancia y a una diferencia de nivel de 700 metros de las instalaciones de minería de carbón de La Chapa, de Acerías Paz del Río. Se presentaron deslizamientos de un depósito glacial, ocasionando fuertes avalanchas de detritos y rocas que descendieron por la quebrada La Chapa, depositándose en parte en el patio de la mina y amenazando las casas que quedan en inmediaciones de la quebrada, la Inspección de Policía de Santa Teresa, ubicada en la desembocadura de dicha quebrada al río Chicamocha, y el represamiento del mismo río.

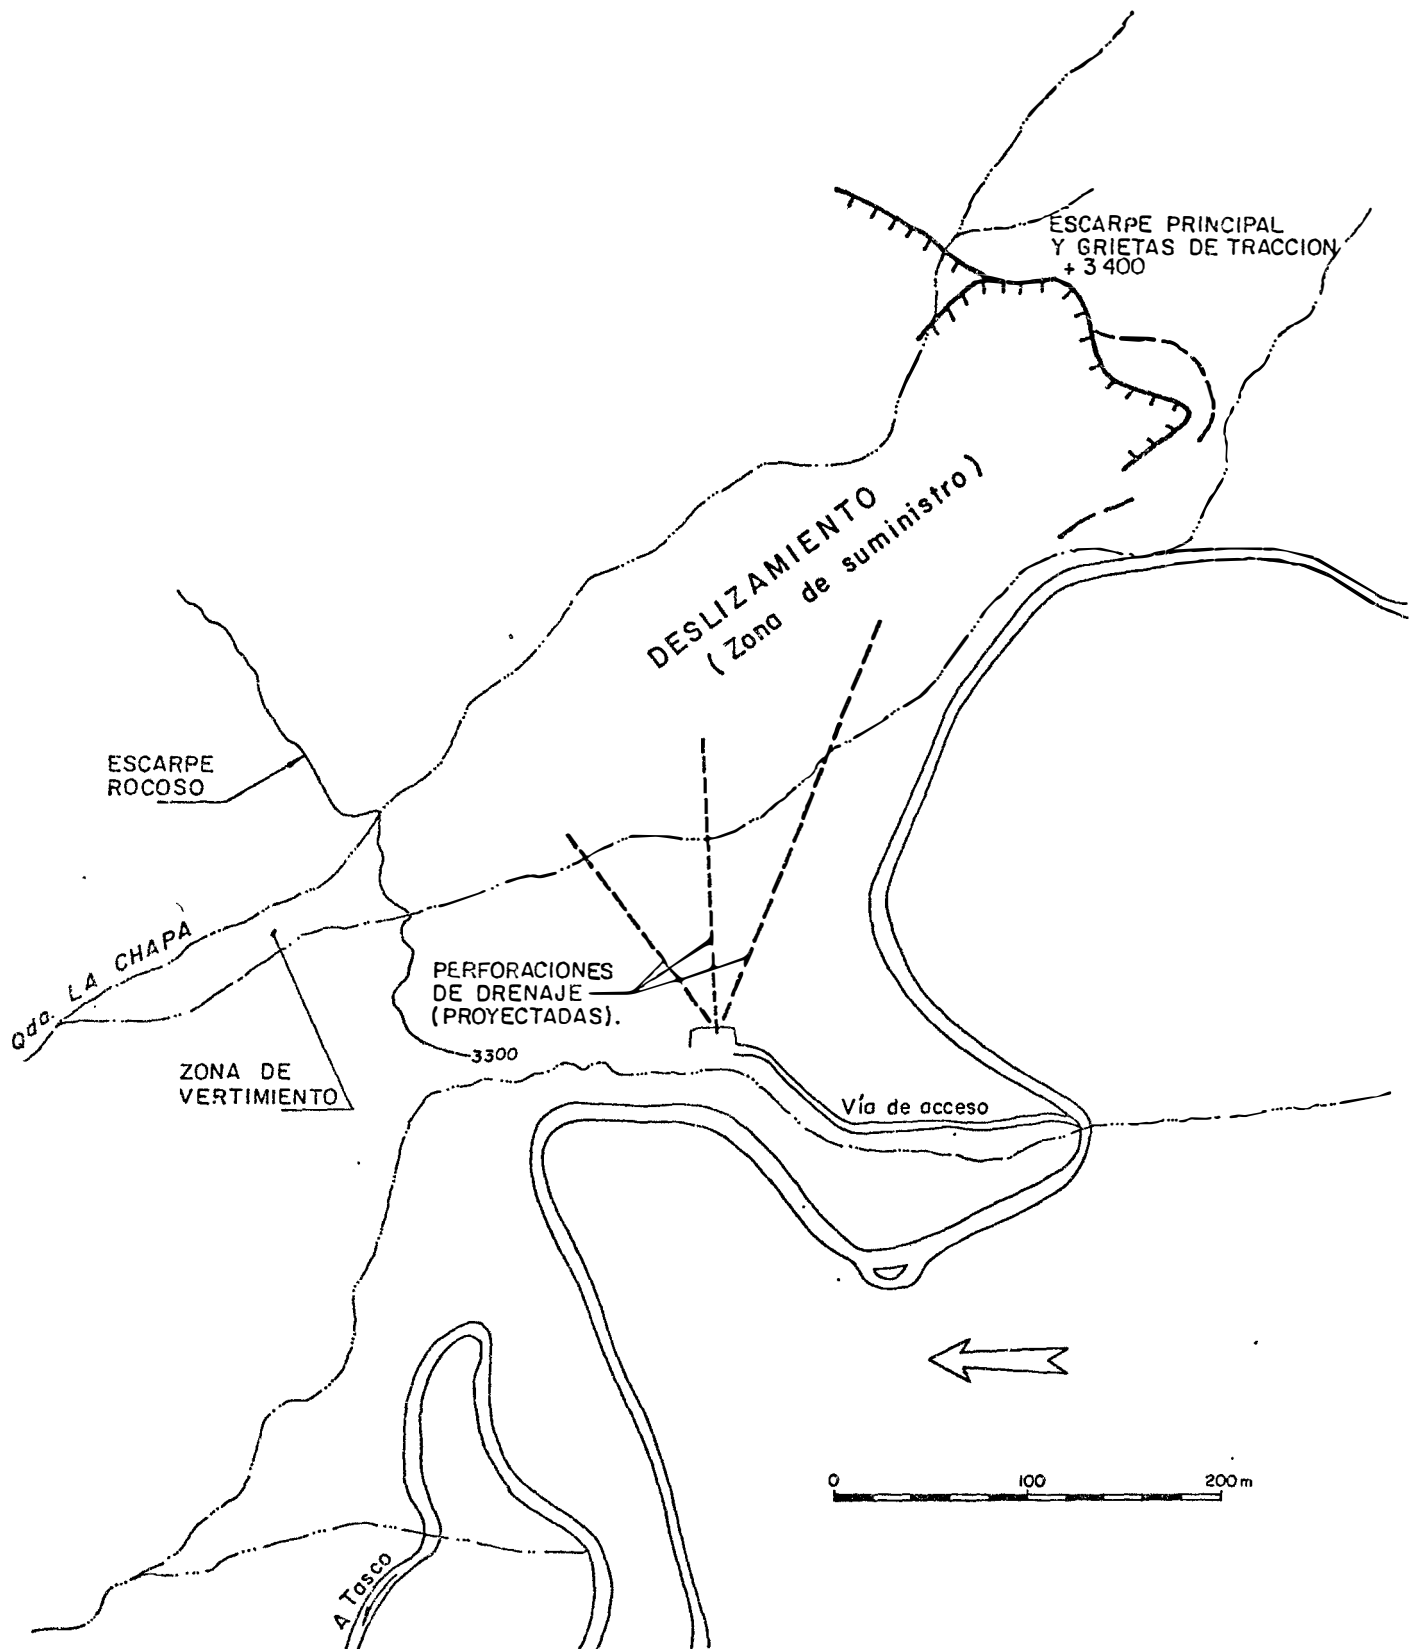
Fig. 5 - Deslizamiento de Mesa Alta - La Chapa. Zona de suministro.

Corresponde al deslizamiento de Mesa Alta localizado de la cota 3300 hacia arriba (Figura No. 9), en terreno con pendiente promedio cercana a los 15, Se trata de una masa constituida por depósitos glaciales, con enormes bloques de arenisca contenidos en una matriz de arcilla arenosa, completamente saturada por efecto de abundantes corrientes de agua subterránea.

El desplazamiento se produce sobre el contacto con los estratos rocosos subyacentes (areniscas y arcillolitas). Las areniscas forman escarpes y plataformas o repisas. El macizo rocoso se halla afectado por dos fallas cuya intersección se produce en la vecindad del extremo inferior del deslizamiento; se asigna a estas fallas un papel importante entre los factores previos que han llevado a que el deslizamiento ocurra en ese sitio, por inducir mayor fracturación de las rocas e influir en el patrón de drenaje superficial y subterráneo. El INGEOMINAS (1987) llevó a cabo un estudio geofísico mediante el cual se establecieron profundidades de la masa de 8 a 30 m.

La longitud del deslizamiento es de 470 m, con un ancho de 170 m hasta unos 50 m antes del pie, ya que aquí se estrangula por el obstáculo del afloramiento de areniscas masivas. El material del frente, cuando sobrepasa la barrera, cae y se acumula al pie del escarpe, quedando apoyado en la intrincada vegetación presente.

Como se aprecia, se ha adicionado una nueva actividad, que es la de perforación para drenaje, con la cual se piensa controlar aguas subterráneas (Figura No. 5). Sin embargo, el conjunto de medidas no garantiza una completa estabilización de la zona, debido a que persisten las siguientes condiciones adversas:
