*GEOLOGIA AMBIENTAL DEL AREA
URBANA Y SUBURBANA
DEL MUNICIPIO DE LA CELIA
(RISARALDA)*

*BLANCA OLIVA POSADA POSADA, Geóloga
HECTOR JAIME VASQUEZ MORALES, Ing. Geólogo*

*PEREIRA
CORPORACION AUTONOMA REGIONAL
DE RISARALDA, CARTER
AGOSTO, 1989*

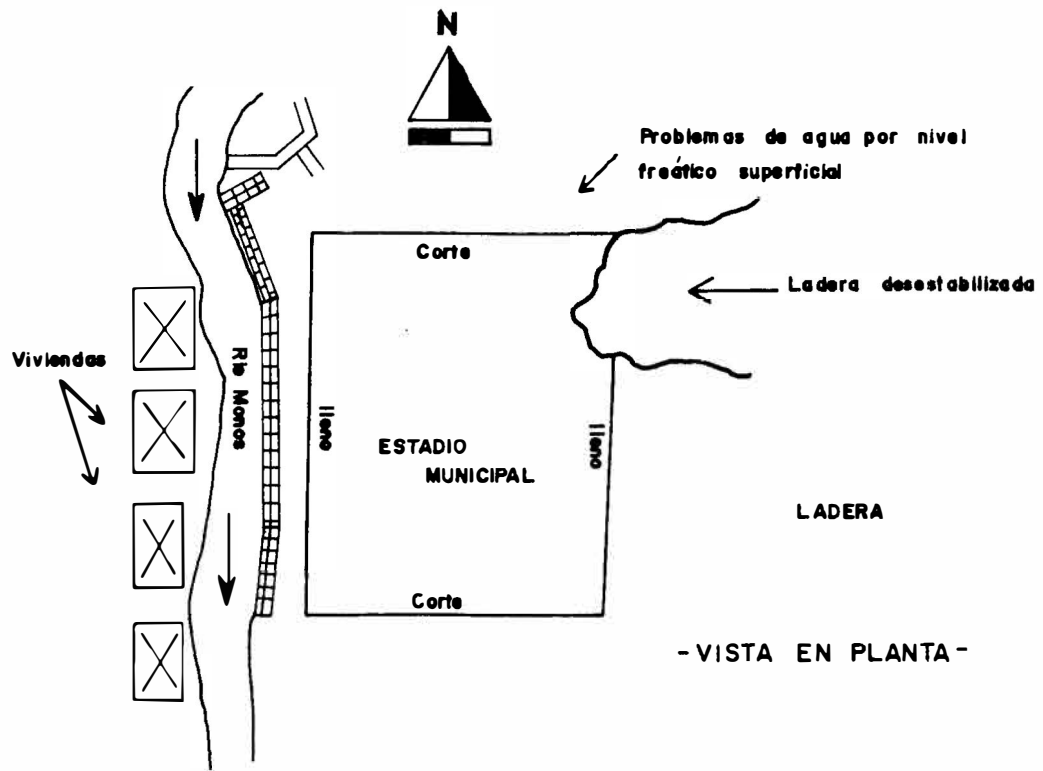
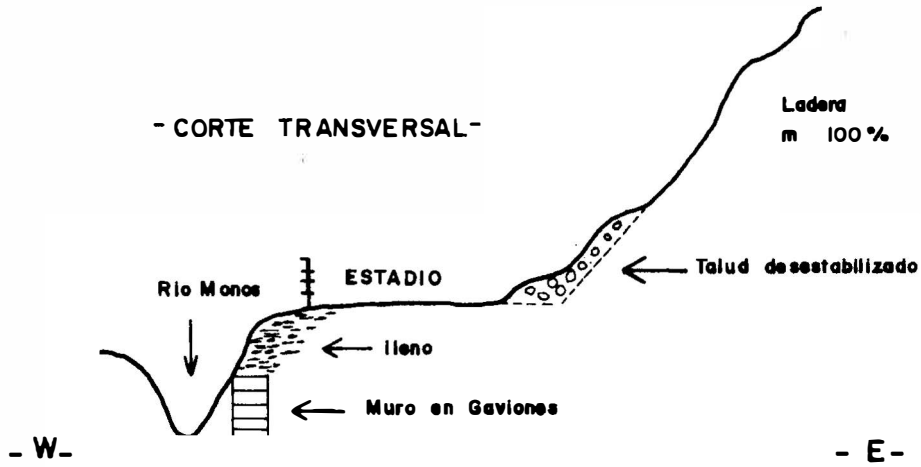
FIGURA II. VISTA EN PLANTA Y CORTE TRANSVERSAL EN EL SECTOR DEL ESTADIO

La adecuación del terreno para su construcción implicó un corte sobre la ladera oriental de casi seis metros de altura y un lleno sobre la margen izquierda del río que obligó a la construcción de gaviones (Figura 11).

La vertiente oriental está cubierta por espesos depósitos coluviales compuestos por fragmentos de rocas metasedimentarias tipo filitas y en menor proporción chert y areniscas. Descansan sobre rocas metasedimentarias fuertemente fracturadas y cizalladas, y en pendientes que superan el 100%. El corte y posterior construcción de las graderías ocasionó la desestabilización de la ladera que las arrasó

y obstruyó la esquina nororiental del estadio. En ello contribuyó además un nivel freático superficial que no fue correctamente controlado con los drenajes y la falta de obras de captación de las aguas de escorrentía en la parte alta del talud.

Estabilización del costado occidental del estadio. La sustitución de los gaviones existentes se hace necesaria, dado su deterioro; deberían ser reemplazados por un muro que realmente satisfaga las necesidades de protección del estadio. Sin embargo no debe olvidarse que su construcción incide sobre la dinámica del río, provocando su desplazamiento hacia la margen derecha y/o su profundización, con la cual se afectarían las viviendas localizadas sobre la margen derecha, algunas de ellas con un nivel más bajo que el del río.
