*GEOLOGIA AMBIENTAL DEL AREA
URBANA Y SUBURBANA DEL MUNICIPIO
DE BALBOA (RISARALDA)*

*BLANCA OLIVA POSADA POSADA, Geóloga.
HECTOR JAIME VASQUEZ MORALES, Ing. Geólogo.*

*PEREIRA
CORPORACION AUTONOMA REGIONAL
DE RISARALDA, CARTER
JUNIO, 1989*

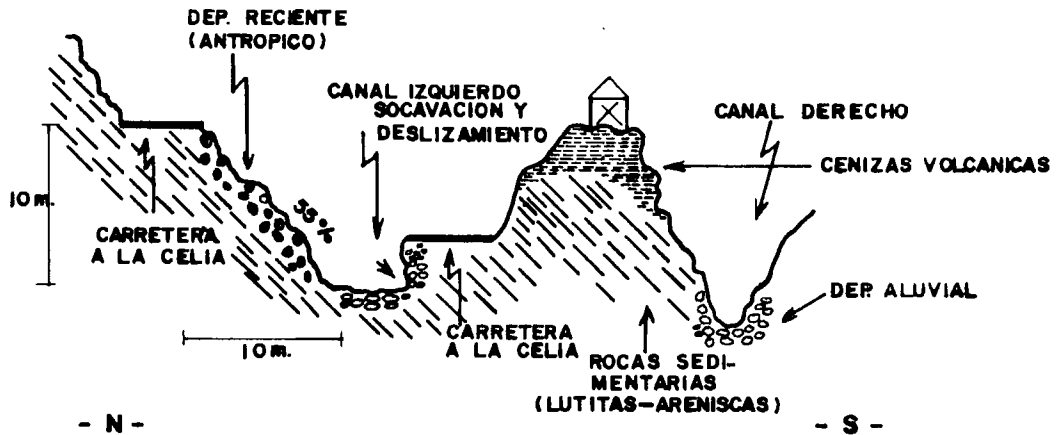
FIGURA 8. PERFIL ESQUEMATICO DE LA Q. "LA EME"

Este sector comprende la vía de acceso, en cercanías de la glorieta, y la Quebrada la Eme, en la zona urbana. Presenta serias evidencias de inestabilidad, caracterizadas por un fuerte agrietamiento de las viviendas situadas en márgenes de la quebrada, especialmente la vertiente derecha.

Este agrietamiento presenta una dirección normal a la pendiente y paralelo a la dirección de la quebrada, la cual está socavando intensamente sus orillas.

Estas obras deben continuarse unos 100 m aguas abajo, donde la quebrada aumenta su gradiente y las laderas se hacen subverticales. En este tramo se observan viviendas con grietas en muros de mampostería concreto, con aberturas hasta de 10 cm.

En este tramo deben ejecutarse obras de control de cauce, por un tramo de 60 m aproximadamente, que garanticen la

estabilidad de la carretera.

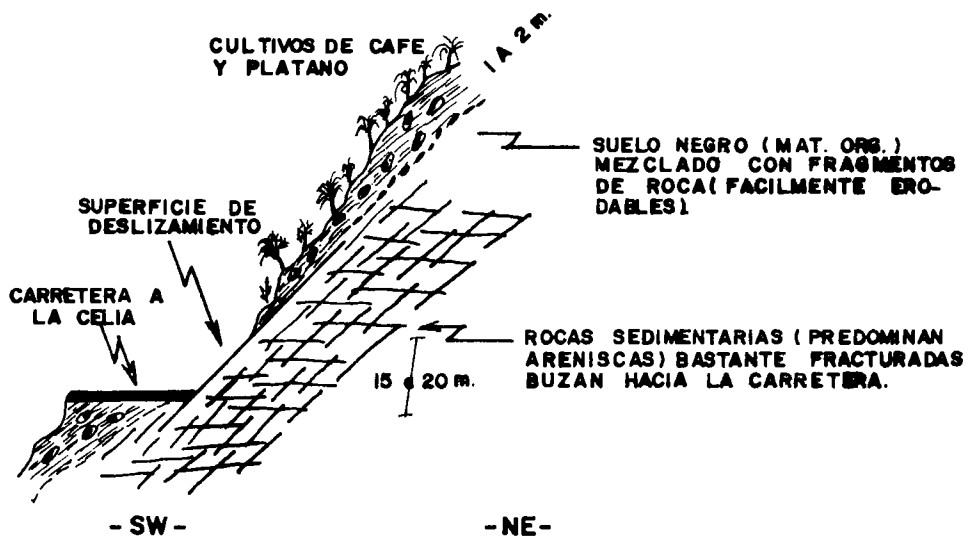
FIGURA 9. ESQUEMA DEL DESLIZAMIENTO EN LA VIA A LA CELIA (A 100m. DE LA GLORIETA)

En este mismo sector, a 100 m de la glorieta, se presentó un deslizamiento recientemente (unos meses) en el talud superior de la carretera La Celia, a partir de roca sedimentaria (arenisca + lutita) en estado fresco y diaclasada en tres direcciones principales: N54°W 50°W, N64°E 66°W y N32°W 46°E. El deslizamiento aprovecha uno de estos planos de fractura, que buza hacia la carretera (Figura 9).

Esta fractura es bastante continua y coincide con la traza de un alineamiento fotogeológico. Sobre la roca se encuentra un suelo orgánico, superficial, mezclado con fragmentos de roca en cantidades variables, posiblemente removido en épocas anteriores. La pendiente es fuerte (95%), el suelo es fácilmente erodable y presenta cultivos de café y plátano.

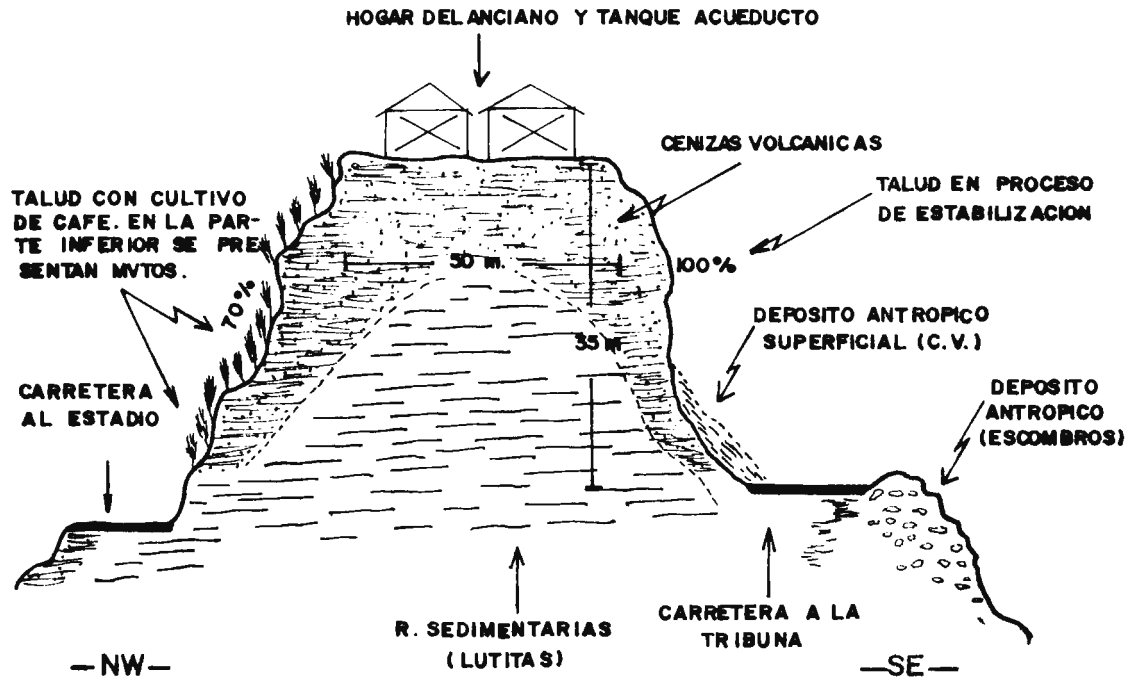
FIGURA IO ESQUEMA DE LA UBICACION DEL CENTRO DE BIENESTAR CAFETERO PARA LA TERCERA EDAD

cubren la zona media e inferior del talud, dejando al descubierto la parte superior. Dado que la corona del talud está desprotegida, que la pendiente es muy fuerte (prácticamente talud vertical) y que corresponde a un depósito antrópico, es muy factible que se sigan presentando movimientos de masa, poniendo en peligro la estabilidad del hogar.

Adicionalmente, grietas de desprendimiento en la calzada de la carretera evidencian inestabilidad del talud inferior en este mismo sitio. Este ha sido utilizado como botadero de escombros y tierra, que le imprimen un gran peso al talud.

Las obras de estabilización consisten en canales transversales y longitudinales para controlar el agua de escorrentía y posibles exfiltraciones, obras de drenaje (filtros) y protección del talud con gramínea. Estas obras sólo

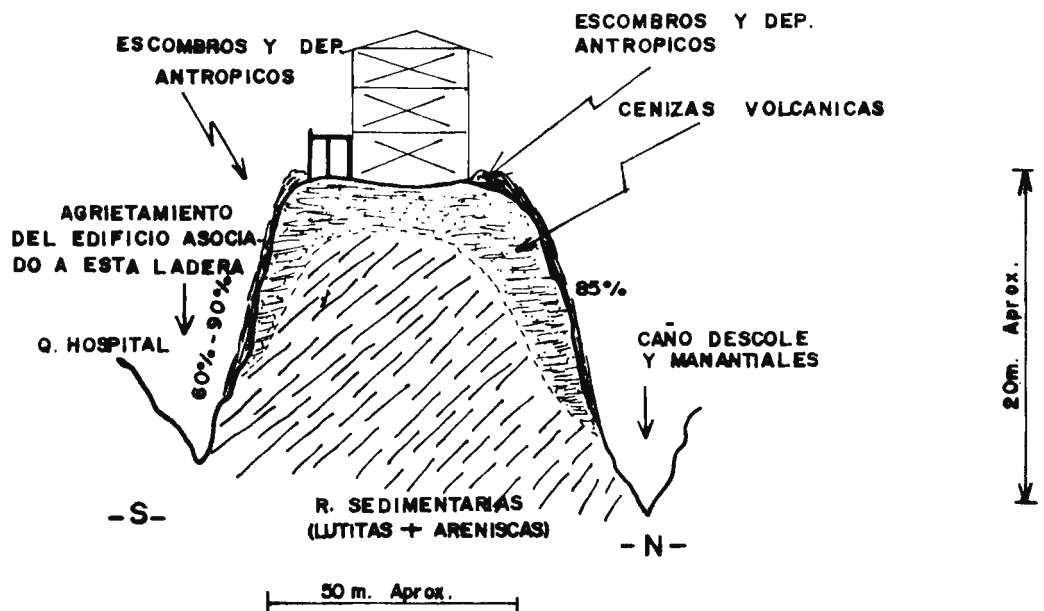
FIGURA II. ESQUEMA DE UBICACION DEL HOSPITAL

La presencia de cenizas volcánicas denota la estabilidad de este sector en los últimos miles de años respecto a la erosión en masa; sin embargo, tanto el hospital como las viviendas aledañas presentan serios agrietamientos en su estructura. La dirección del agrietamiento es normal a la pendiente, lo que sugiere su relación con movimientos de ladera en las vertientes de la quebrada.

Las viviendas de la carrera 6a. con calle 7a. presentan agrietamiento, algunos de características recientes, ya que se prolongan hasta la calle peatonal (escalas), construidas hace sólo unos meses.

El hospital presenta grietas de separación entre la estructura del edificio y las escalas de la parte posterior sur, que se prolongan en forma de balcón. Estas grietas de separación son aproximadamente normales a la dirección de la pendiente, son continuas, profundas y tienen hasta 2 - 3 cm de amplitud.

En el hospital se han realizado reparaciones locativas para corregir el agrietamiento; éste ha continuado ha afectado las reparaciones del último año, con separaciones de 2 - 3 cm.

En la parte posterior del hospital hay un tanque que surte el acueducto de Pueblo Nuevo; éste está bastante agrietado tanto lateralmente, como en su parte superior. Las mangueras de conducción del agua presentan numerosas fugas. Esto puede estar contribuyendo a la desestabilización de

Igualmente, se presentan fugas en tuberías de conducción de desechos líquidos del hospital que deben ser controladas en forma inmediata.

Las fugas en el tanque de acueducto, en las mangueras de conducción y en tuberías de desechos líquidos deben ser corregidas a la mayor brevedad posible.

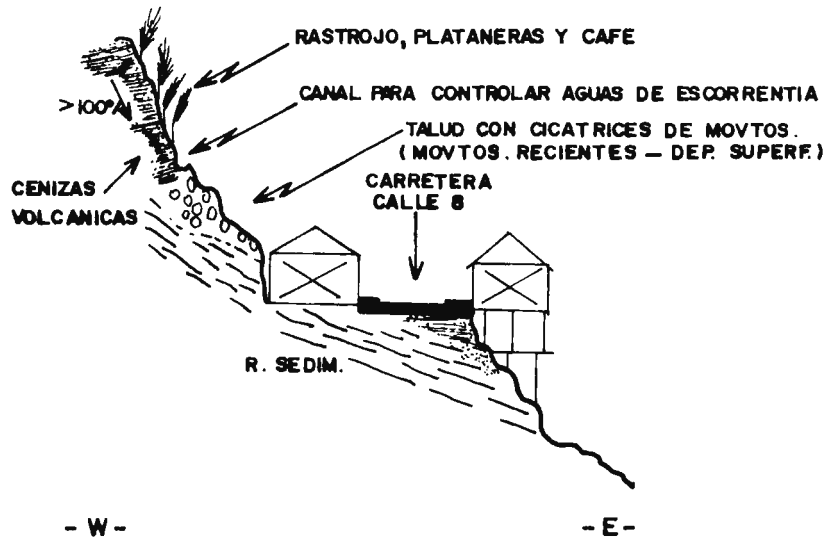
FIGURA 12. ESQUEMA EN PERFIL DE LA UBICACION DE VIVIENDAS EN EL SECTOR DE LA PETROLERA

En este sector se presenta un agrietamiento fuerte en las viviendas, con una dirección normal a la pendiente; este agrietamiento está asociado a las laderas y a la acción de la quebrada.

calle, hay un lavadero de carros que origina flujos de agua sobre la ladera. En este sector se observan grietas con una separación hasta de 5 cm.

Las viviendas cercanas a la petrolera presentan, igualmente, agrietamiento. En la parte posterior de estas viviendas hay un descole (entrega final) del alcantarillado protegido por un muro de contención también agrietado (separación de 6 cm) y sobre él un muro de mampostería en similares condiciones.

Debe vigilarse la evolución del agrietamiento en este sector.

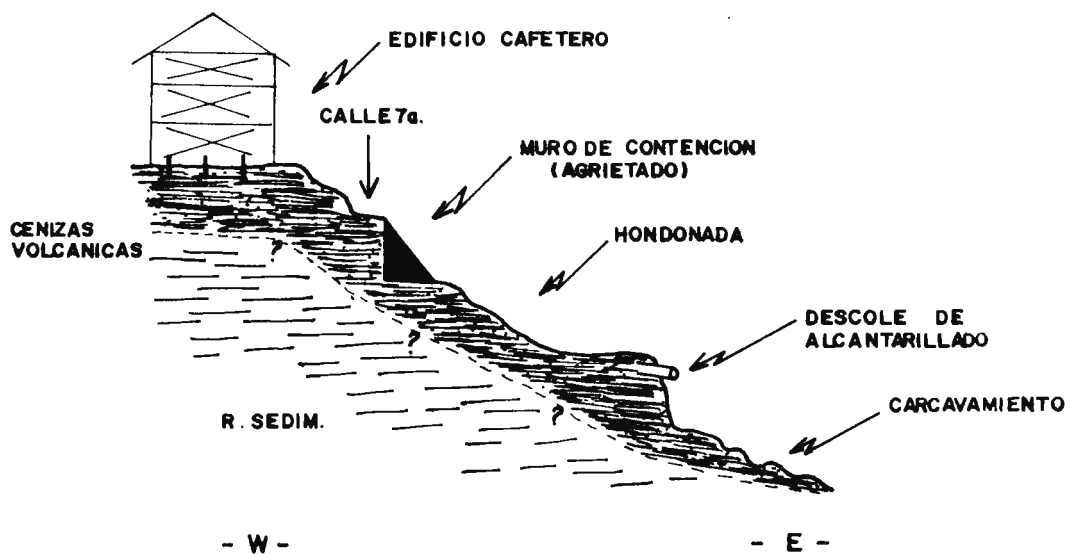
FIGURA 13. ESQUEMA DE UBICACION DEL EDIFICIO CAFETERO (PARTE POSTERIOR)

En el proceso de construcción del edificio cafetero se ejecutó un lleno para conformar un talud entre éste y la calle 7a.; éste podría presentar problemas, dado que el muro de contención que soporta la carretera está bastante agrietado.

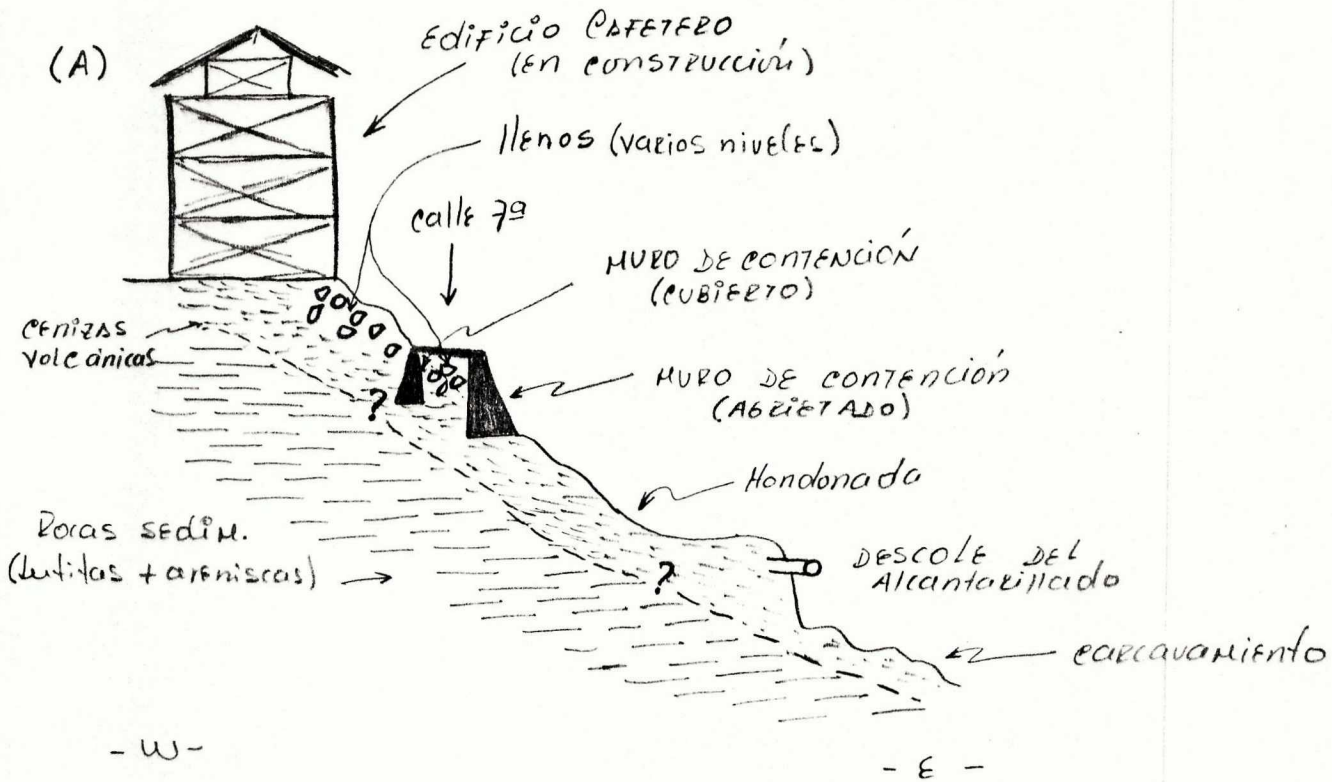
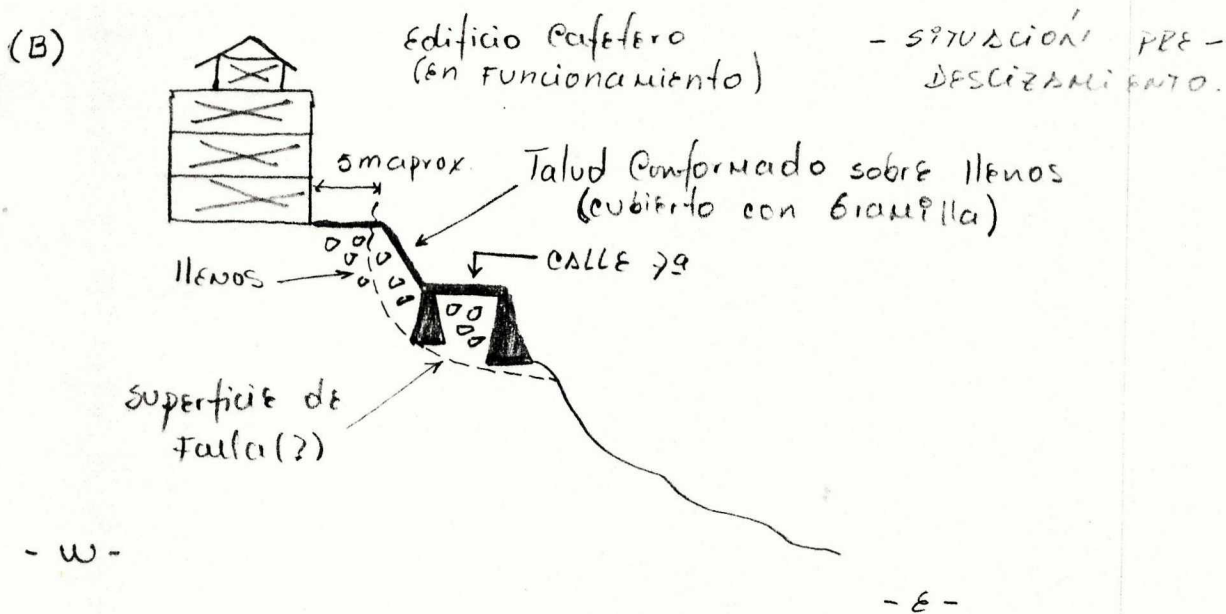
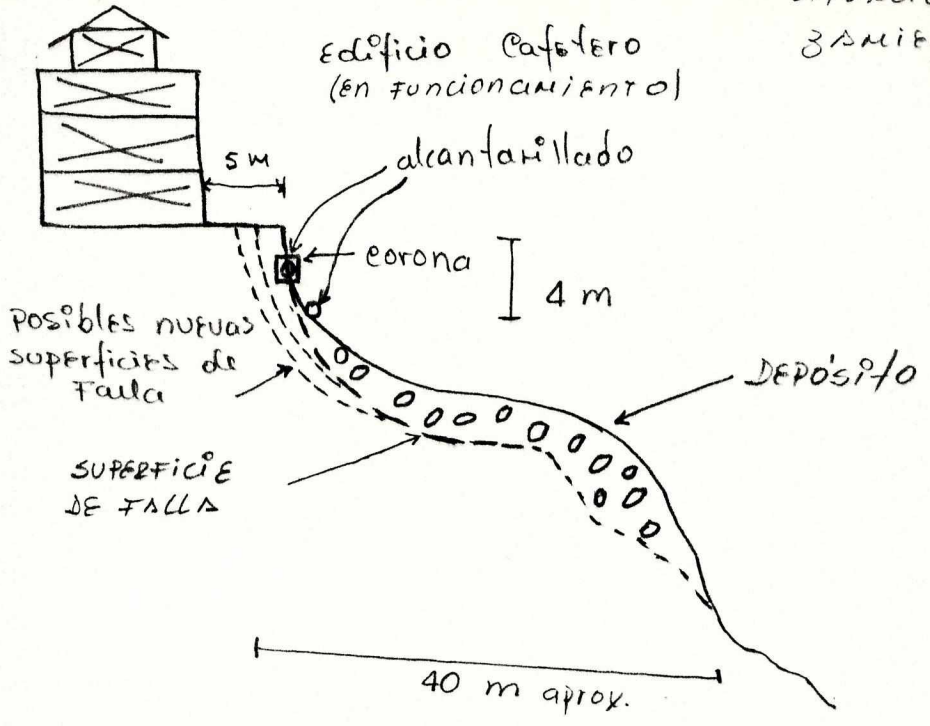
I. ESQUEMA DE UBICACIÓN DEL EDIFICIO CAFETERO
SITUACIÓN EN SU PARTE POSTERIOR

- SITUACIÓN POSTDESCLIZAMIENTO
