***GEOLOGIA AMBIENTAL DEL AREA
URBANA Y SUBURBANA DEL MUNICIPIO
DE MISTRATO (RISARALDA)***

MARTA LUCIA JARAMILLO L., Geóloga

CARLOS VERA, Ing. Geólogo

***PEREIRA
CORPORACION AUTONOMA REGIONAL
DE RISARALDA (CARDER)
FEBRERO, 1989***

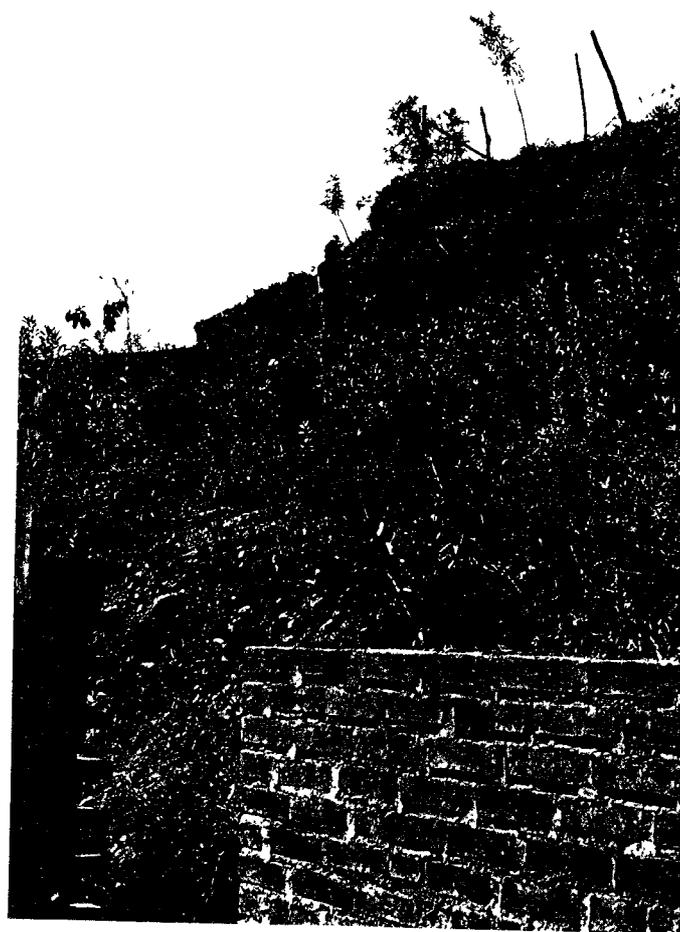
FIGURA 8. Bloques descendidos unidad Qfe3. Localización Barrio Buenos Aires.

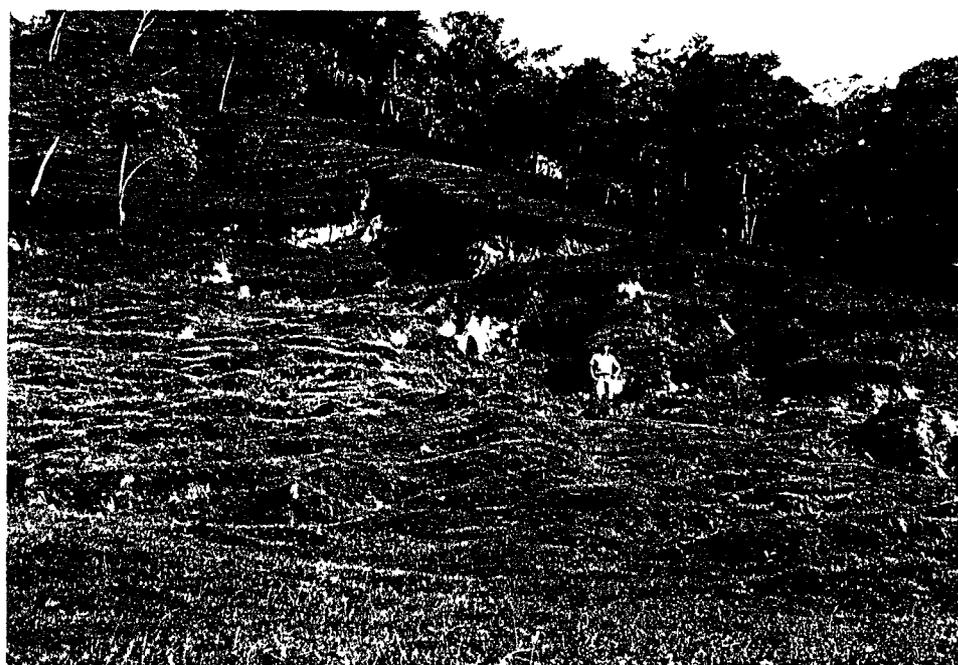
FIGURA 11. Degradación del terreno por sobrepastoreo.
Localización: aguas arriba de la Quebrada el
Naranjo.

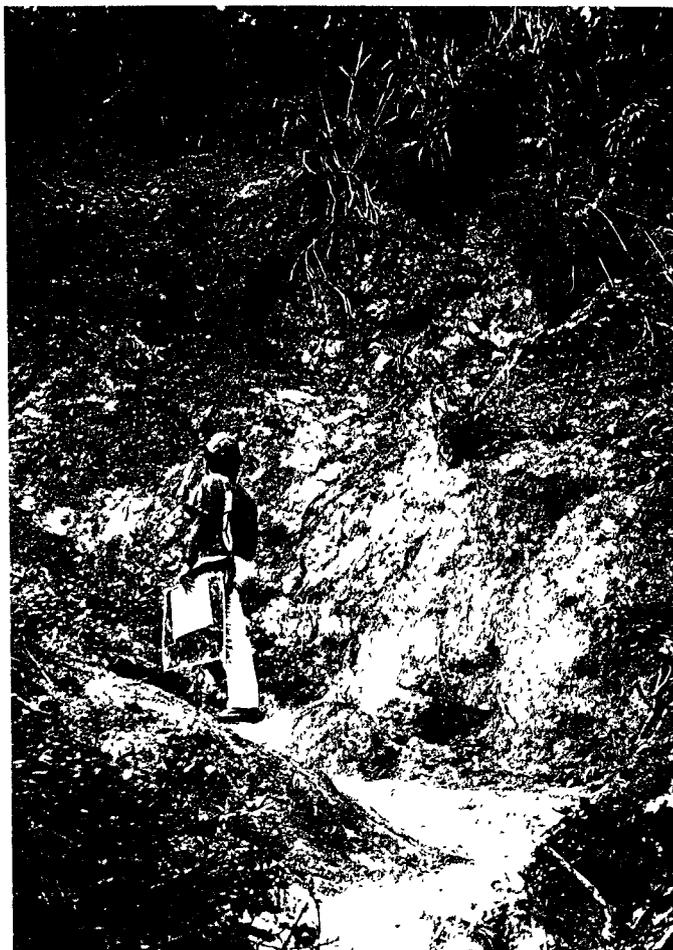
4.5.3 Erosión de caminos. La erosión de caminos es un proceso de menor importancia en el área de estudio; sin embargo en zonas fuertemente degradadas y donde los cortes del camino son de tendencia subvertical se generan deslizamientos puntuales. Estos se observan en el camino hacia la vereda la Argentina y El Terrero (Figura 12).

FIGURA 12. Erosión de caminos sobre un corte subvertical. Camino hacia la Vereda la Argentina.

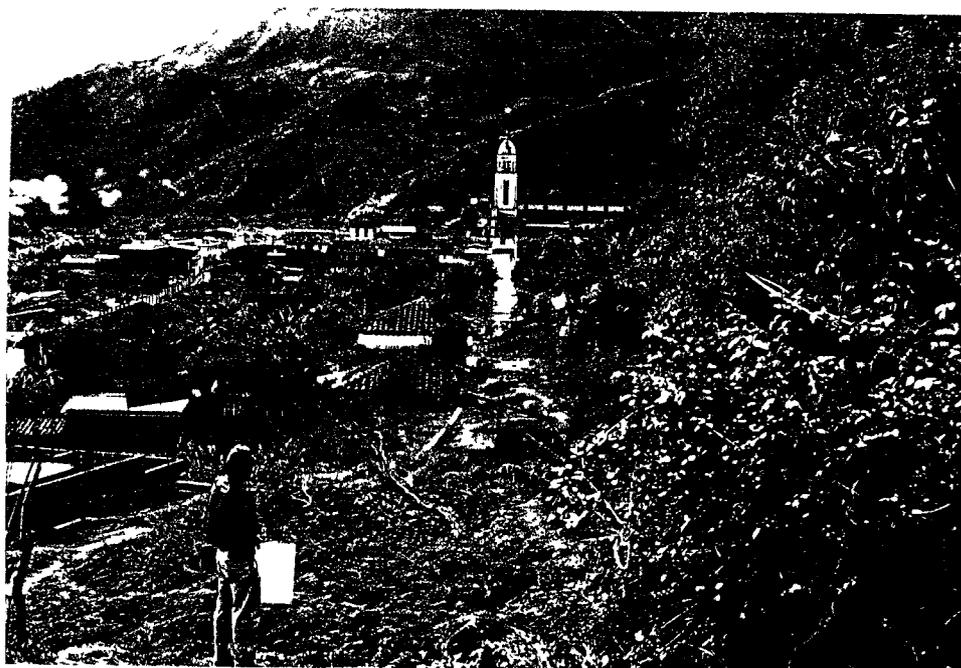
FIGURA 18. Deslizamientos recientes en el sector de Villa Irene.

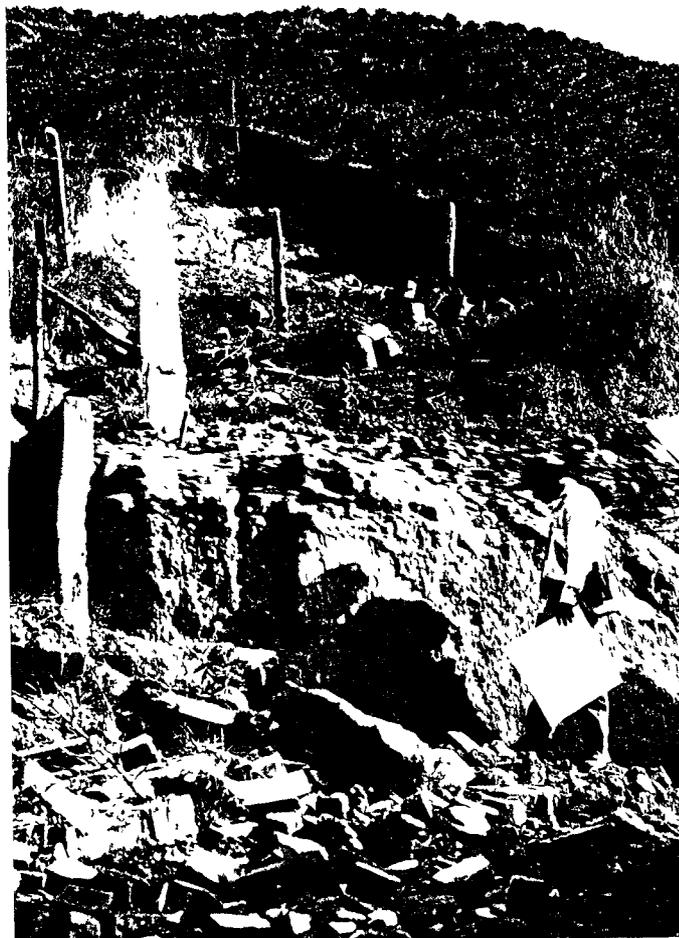
7.1.3.1. Sector Estación de Gasolina. En cercanías a la estación de gasolina, carrera 7 con calle 5, el 18 de octubre de 1988 se presentó un deslizamiento que destruyó una vivienda donde se alojaban dos familias; el deslizamiento estuvo influenciado por saturación del saprolito y actividad antrópica (Figura 20), ya que de acuerdo a información de los vecinos, fue talado un pequeño bosque que existía en esta ladera para implantar el cultivo de café que se observa en la figura 20.

FIGURA 20. Deslizamiento reciente a la altura de la calle 5 con carrera 7.

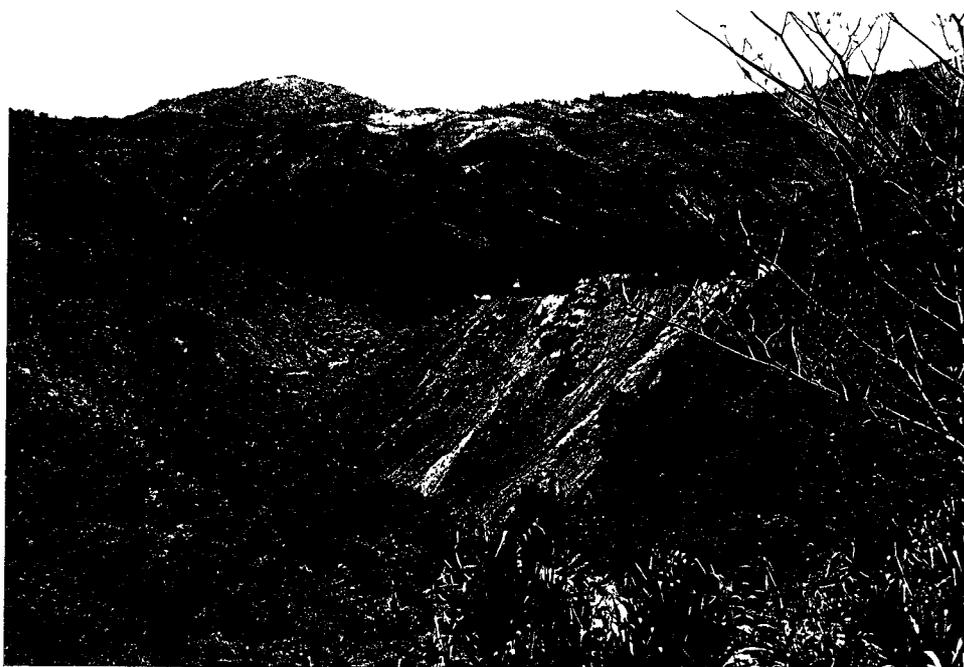
FIGURA 21. Talud en la margen izquierda del Rio Risaralda, sector del cementerio y futura urbanización Los Arrayanes, la pendiente es mayor del 100%.

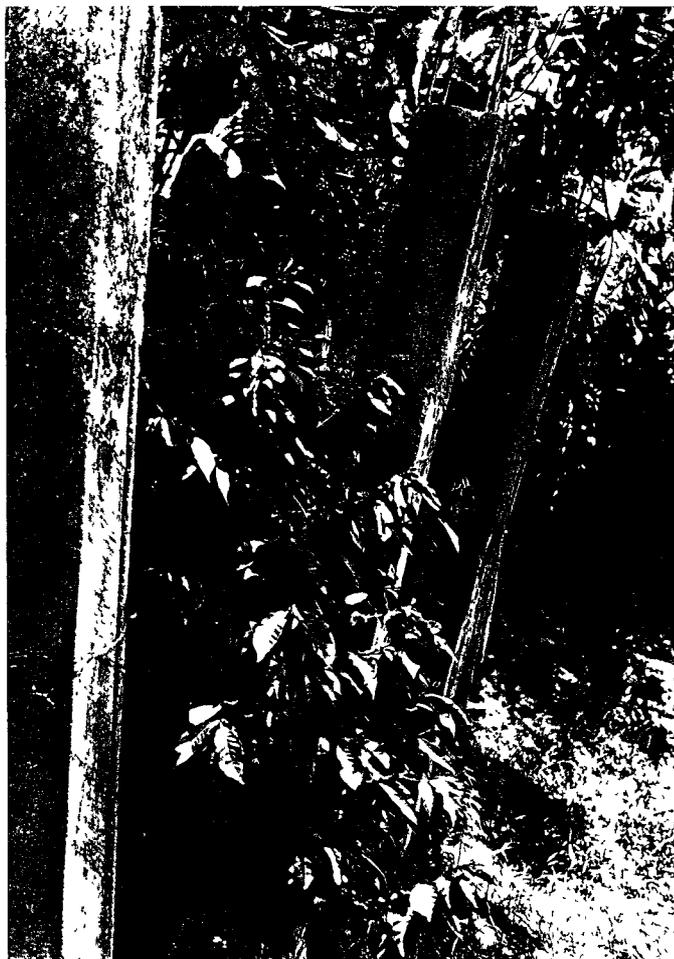
En la figura 23 se muestra el empuje de tierra ejercido en el sitio donde anteriormente se habían colocado columnas verticales de concreto. Hoy tienen inclinaciones cercanas a 17° .

FIGURA 23. Evidencia del empuje de tierra hacia el borde del talud; las columnas inicialmente verticales tienen ahora una inclinación de 17° . Localización: Cementerio de Mistrató

- Estabilización geotécnica del talud.
- Toda recomendación que a juicio de CARDER sea necesaria durante el desarrollo del proyecto (Uribe, 1988) anota las siguientes recomendaciones:

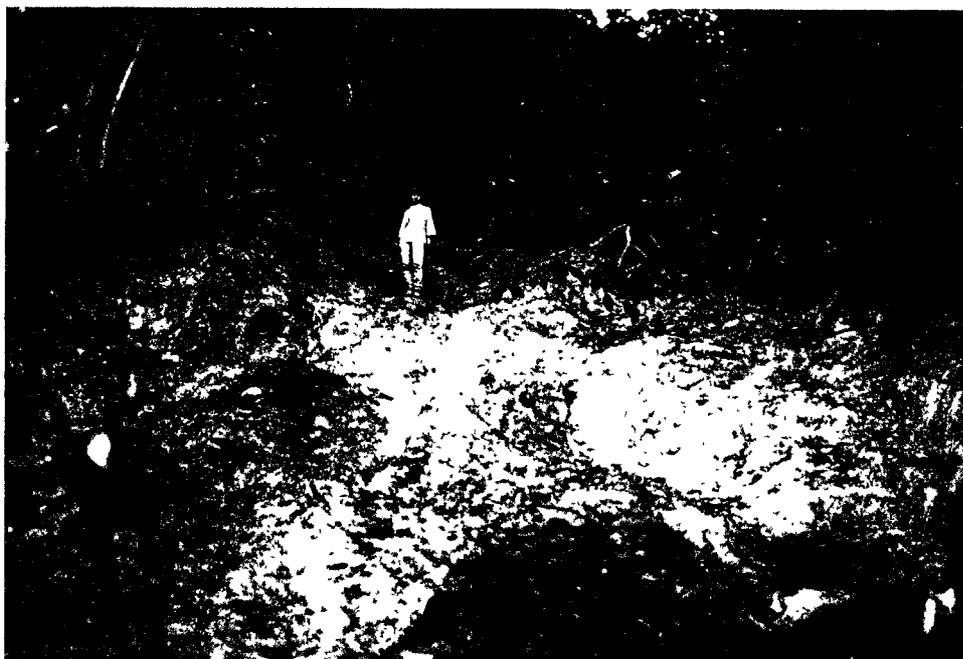
FIGURA 24. Deslizamiento reciente (C5). Vertiente noroccidental del casco urbano.

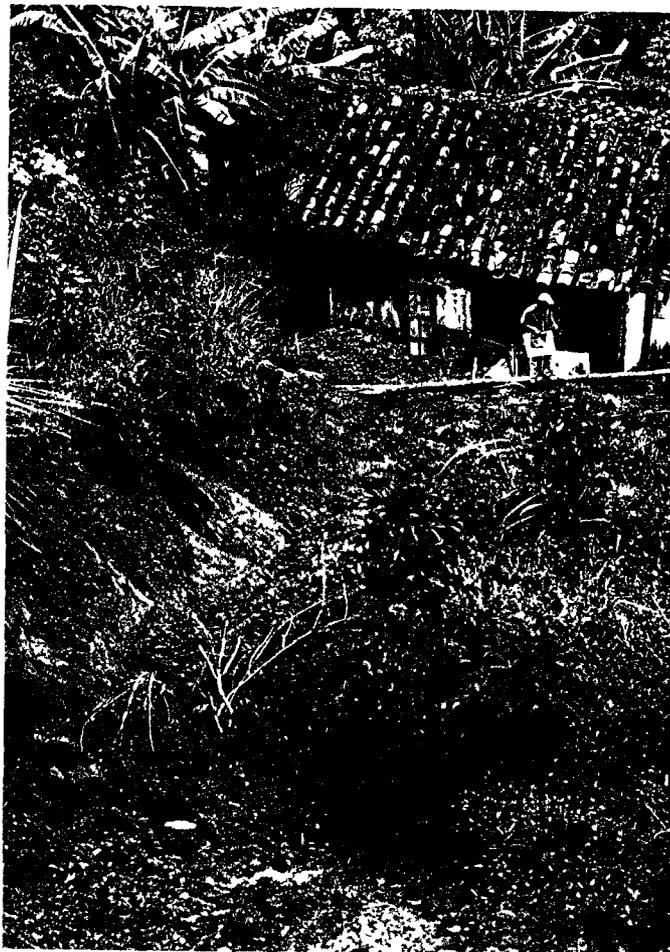
FIGURA 26. Deslizamiento reciente. Vertiente noroccidental del casco urbano.

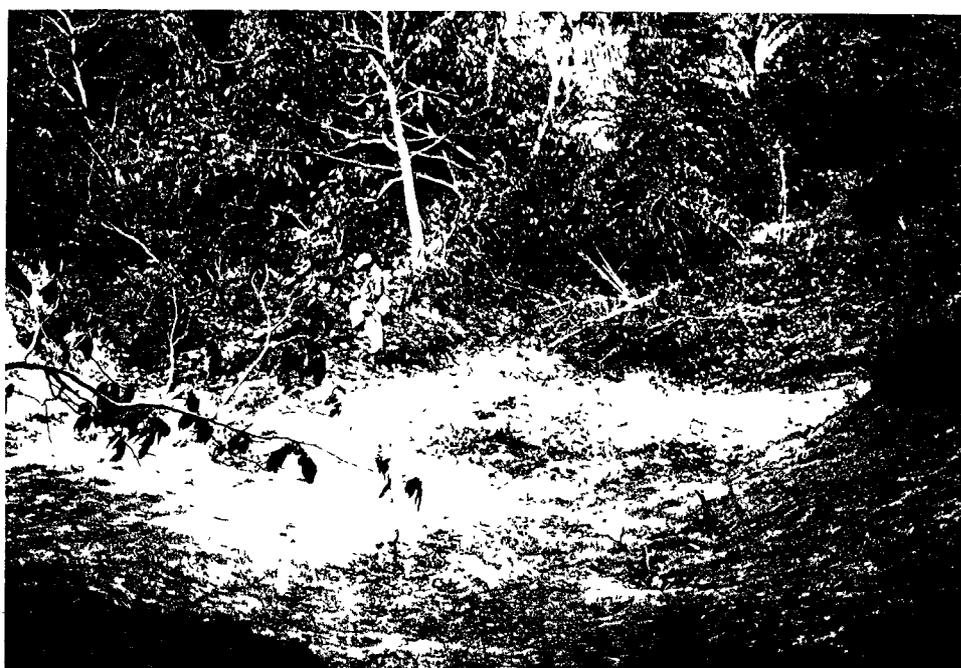
FIGURA 27. Deslizamiento reciente sobre la vertiente occidental del casco urbano. C9 es la de mayor envergadura de las ocurridas en la zona.

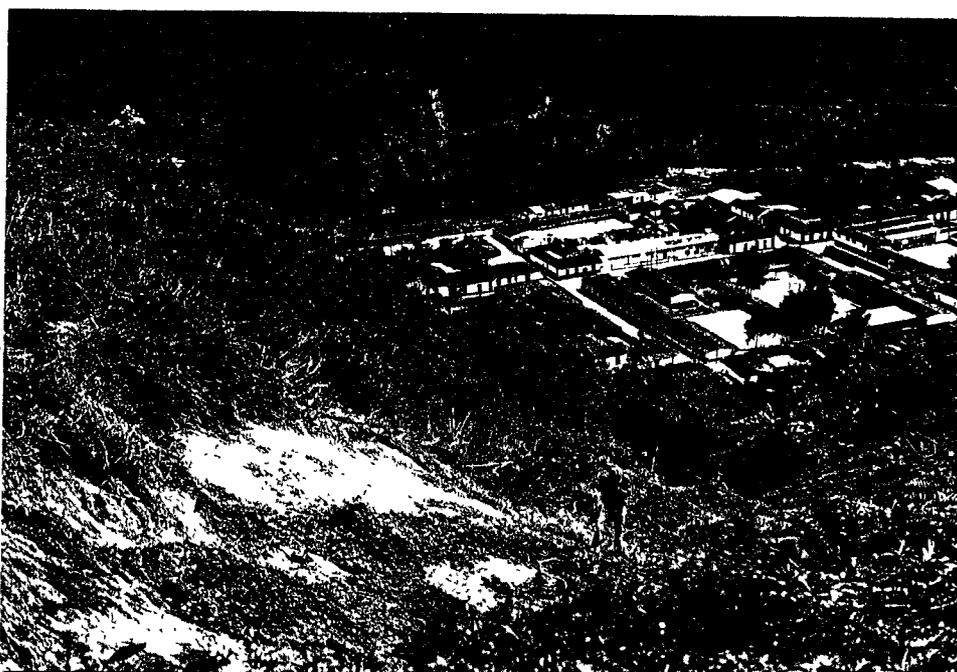
FIGURA 28. Deslizamiento superficial reciente. Parte alta de la vertiente noroccidental al casco urbano.

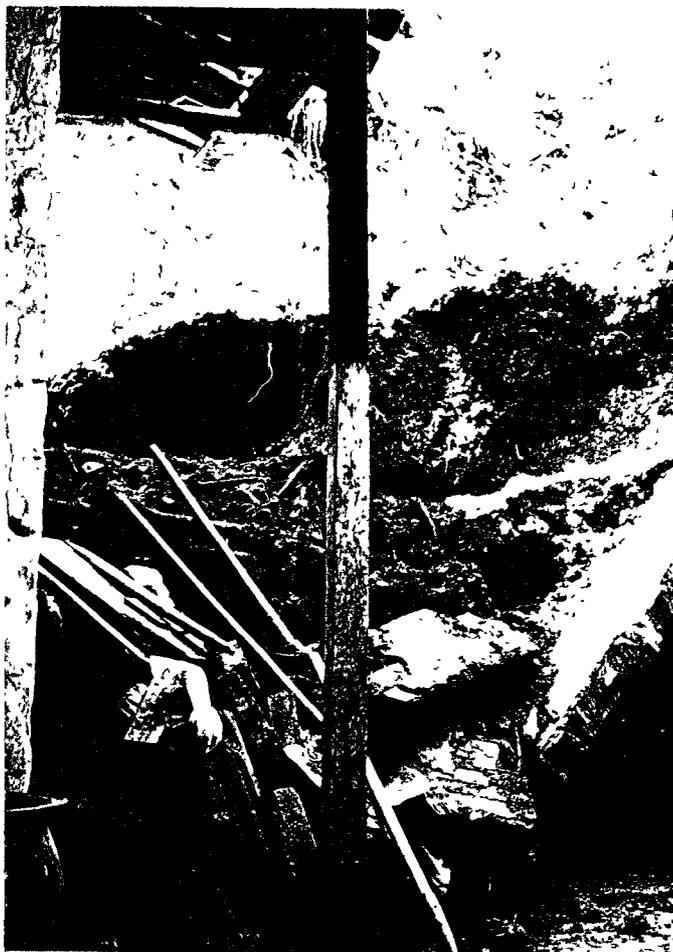
Este deslizamiento destruyó dos casas y afectó seriamente las casas aledañas; muchas de ellas fueron parcialmente averiadas y otras sólo fueron inundadas (Figura 29).

FIGURA 29. Efectos del deslizamiento superficial originado en la parte alta de la vertiente noroccidental al casco urbano (M9).

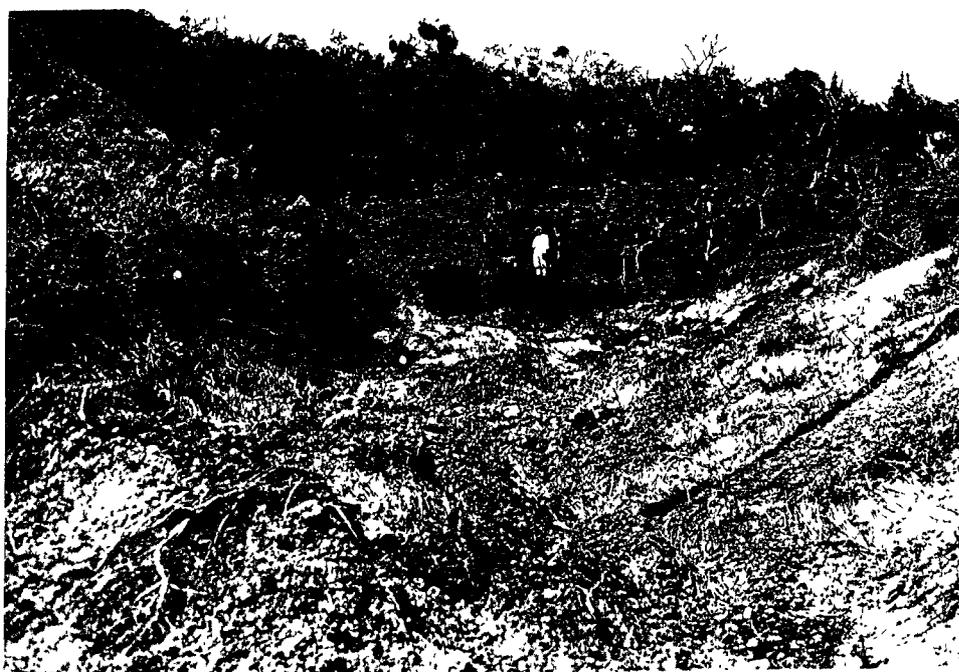
FIGURA 30. M9 deslizamiento superficial. Sobre el escarpe se tiene vertimiento directo de aguas negras.

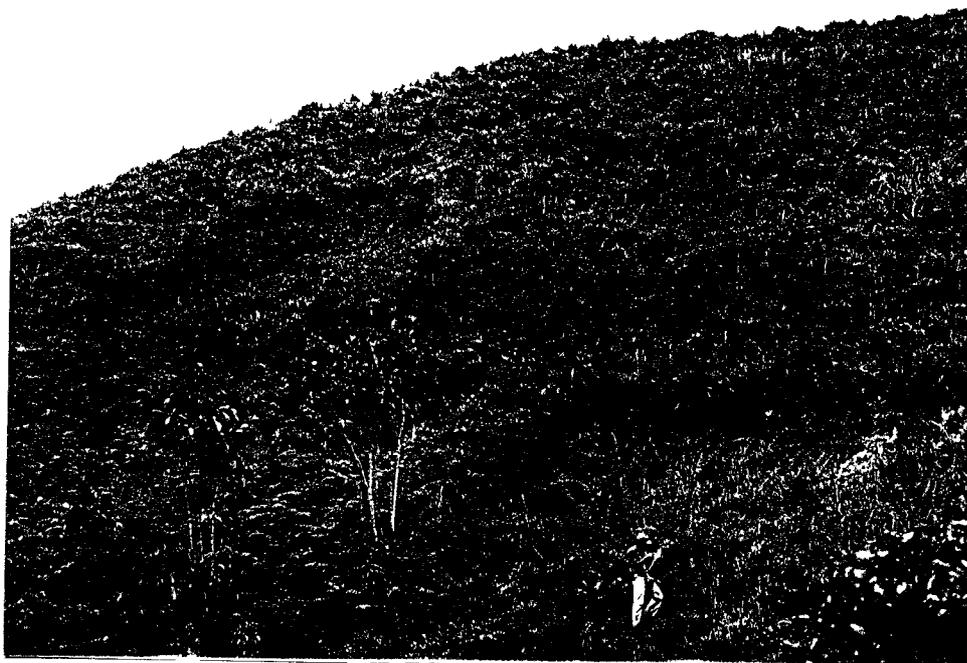
FIGURA 31. Grieta ubicada en la parte alta de la vertiente noroccidental del casco urbano C8.

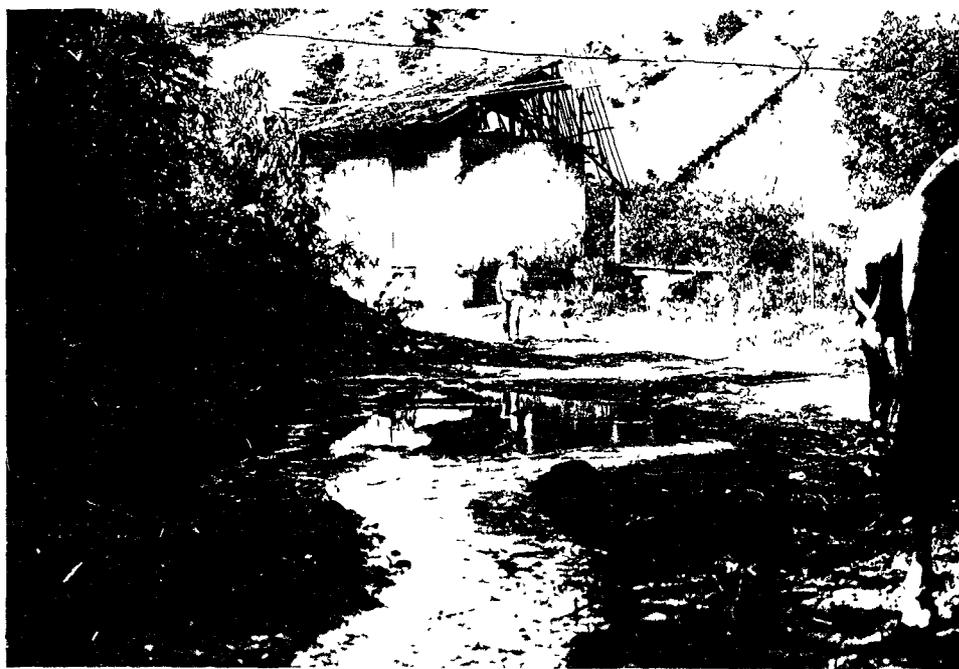
un exceso de sedimentos, que aguas abajo obstruyen un tubo de 60 cm de diámetro por el cual la quebrada cruza la carretera antes de desembocar al Río Risaralda. Al taparse este tubo, el agua se extiende por encima de la carretera unos 6 m a partir del cauce (Ver Figura 32).

FIGURA 32. Esta quebrada cruza la carretera que conduce a la vereda El Terrero antes de su desembocadura al Rio Risaralda, para ello se utiliza un tubo de 60 cm de diámetro el cual se obstruye debido a la gran cantidad de sedimentos que arrastra la quebrada.
