***CONCEPTO TECNICO VISITA MUNICIPIO  
DE GAMARRA, DEPARTAMENTO DEL  
CESAR***

***Santafé de Bogotá, Marzo 1995***

**CONCEPTO TECNICO VISITA MUNICIPIO DE GAMARRA  
DEPARTAMENTO DEL CESAR**

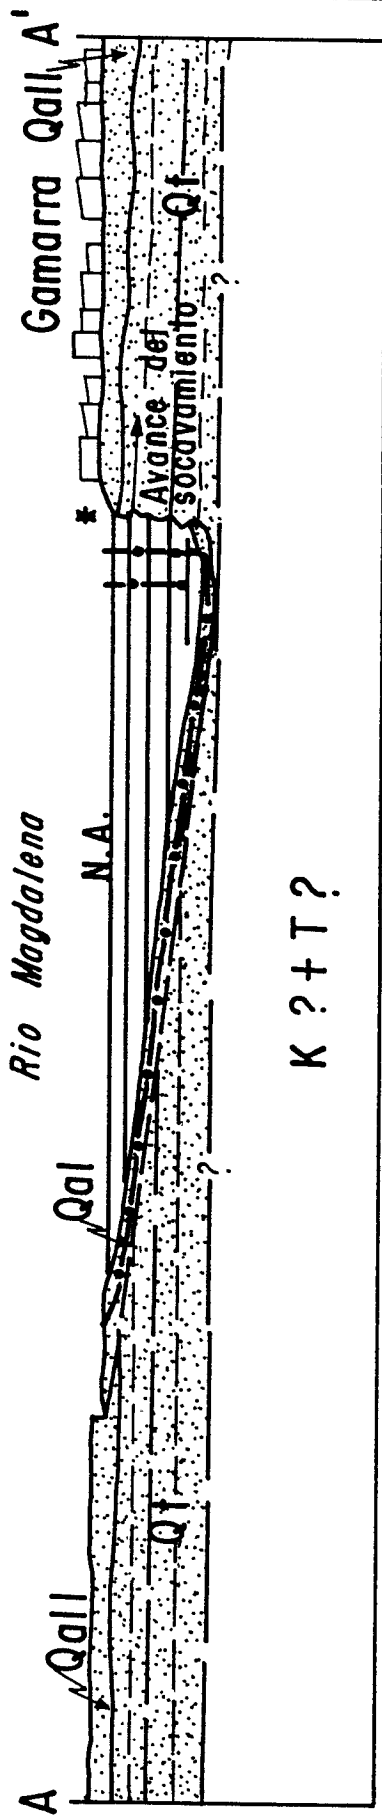
PERFIL A - A'

*La zona se encuentra afectada principalmente por socavación lateral producida por que la corriente choca de frente a mayor velocidad que en los tramos rectos, produciendo, por una parte, profundización del cauce por la gran fuerza de arrastre de la corriente y, por otra, la formación de pequeñas cárcavas a la altura del nivel de aguas por acción de erosión lateral del oleaje. Estos procesos hidromorfológicos son fenómenos dinámicos que se han presentado desde la misma formación del río, sus efectos son mayores según la categoría de la corriente, geometría del cauce, y los materiales que conforman el terreno. Según información de la población, estos procesos han actuado de forma constante sobre la ribera y a la fecha, el río se ha llevado o ha avanzado hacia al casco urbano unos 100 m ( una cuadra), obligando a la reubicación periódica de la población afectada (Figura 3 y 4 )*

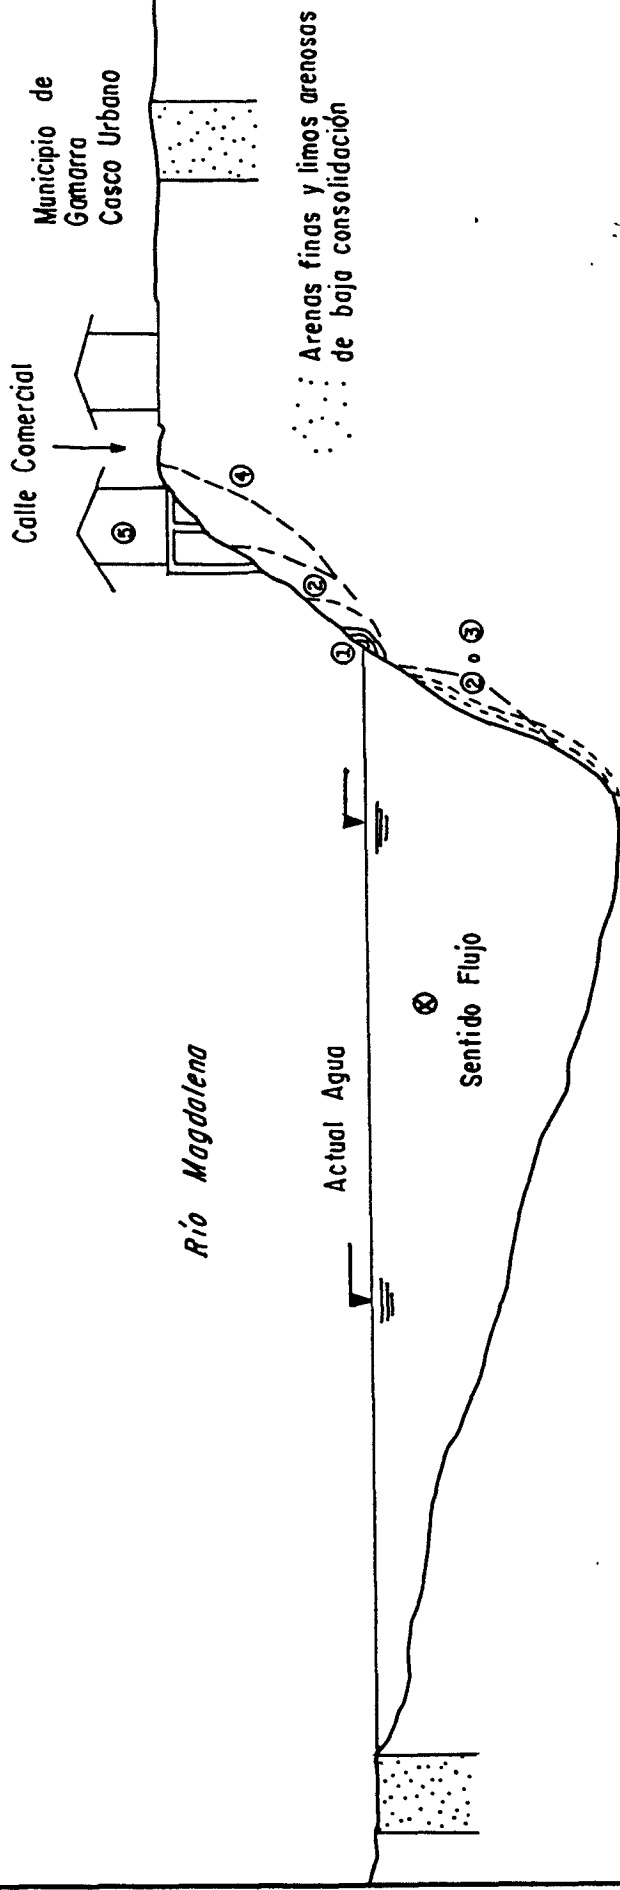
FIG 5

*En la figura No 5 se muestra una interpretación del modelo que ocurre en la zona de estudio y el orden de los fenómenos que intervienen. Inicialmente se presenta una pérdida de soporte lateral en la pata del talud por el efecto de la socavación; adicionalmente se puede presentar un aumento en la pendiente promedio del talud por la profundización del río sobre la margen derecha que acompañada de la sobrecarga existente en la corona del talud y con el agravante de la pérdida de capacidad de resistencia al corte de los suelos por la saturación de los mismos por infiltraciones o*

- ① Socavación lateral
- ② Deslizamientos pequeños retrogresivos
- ③ Arrastre de material y profundización valle
- ④ Deslizamientos mayores
- ⑤ Recarga del talud por construcciones

*variaciones del nivel de aguas del río, hacen que la susceptibilidad al deslizamiento aumente gradualmente hasta llegar a estados de falla parcial o total, como lo observado en campo. Este proceso se repite de forma retrogresiva aumentando cada vez más la masa involucrada y el área afectada.*

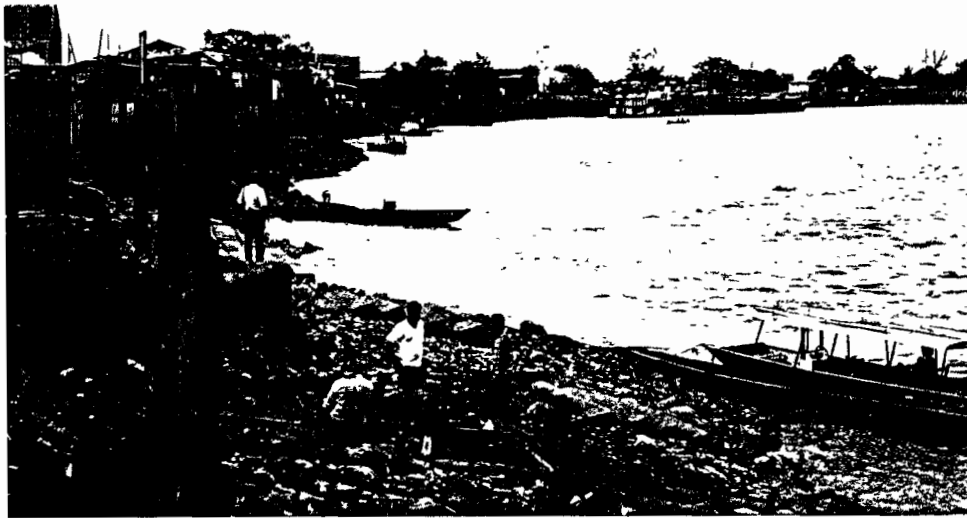
1. Panorámica del río Magdalena, borde occidental del casco urbano de Gamarra. Obsérvese la curva muy pronunciada y en su orilla derecha el meno intenso de socavación y erosión por la acción de la corriente, mientras que en la derecha el fenómeno contrario correspondiente a depositación renas; ancho promedio del río en la curva 450 m aproximadamente.

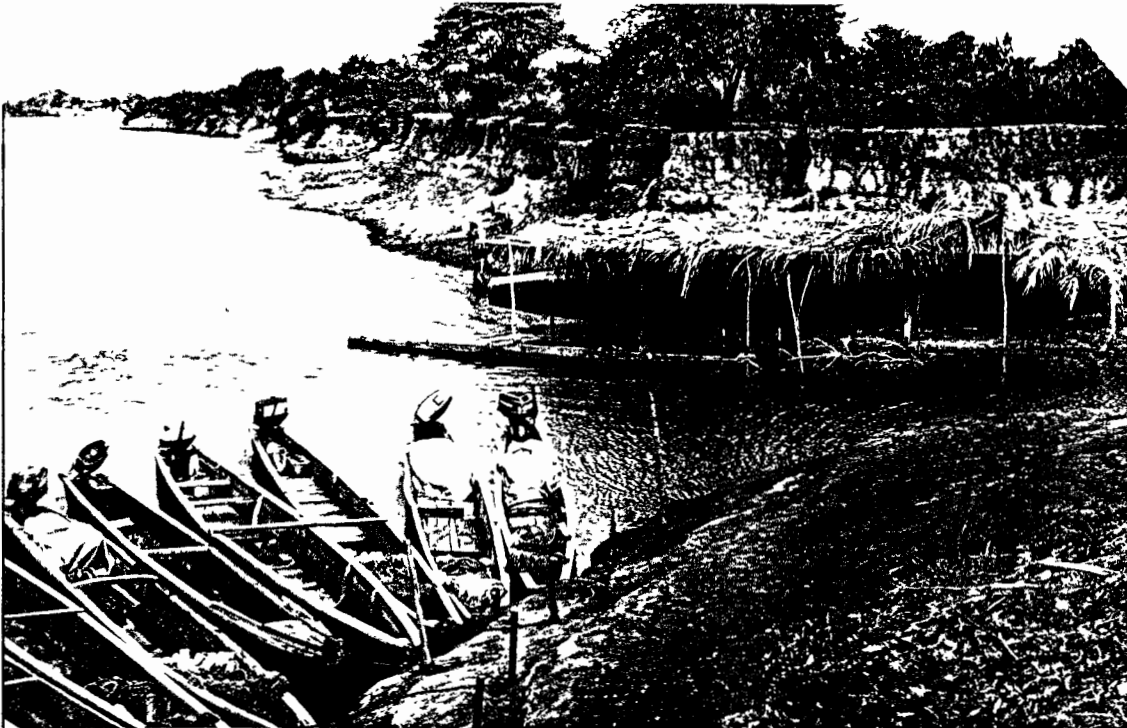
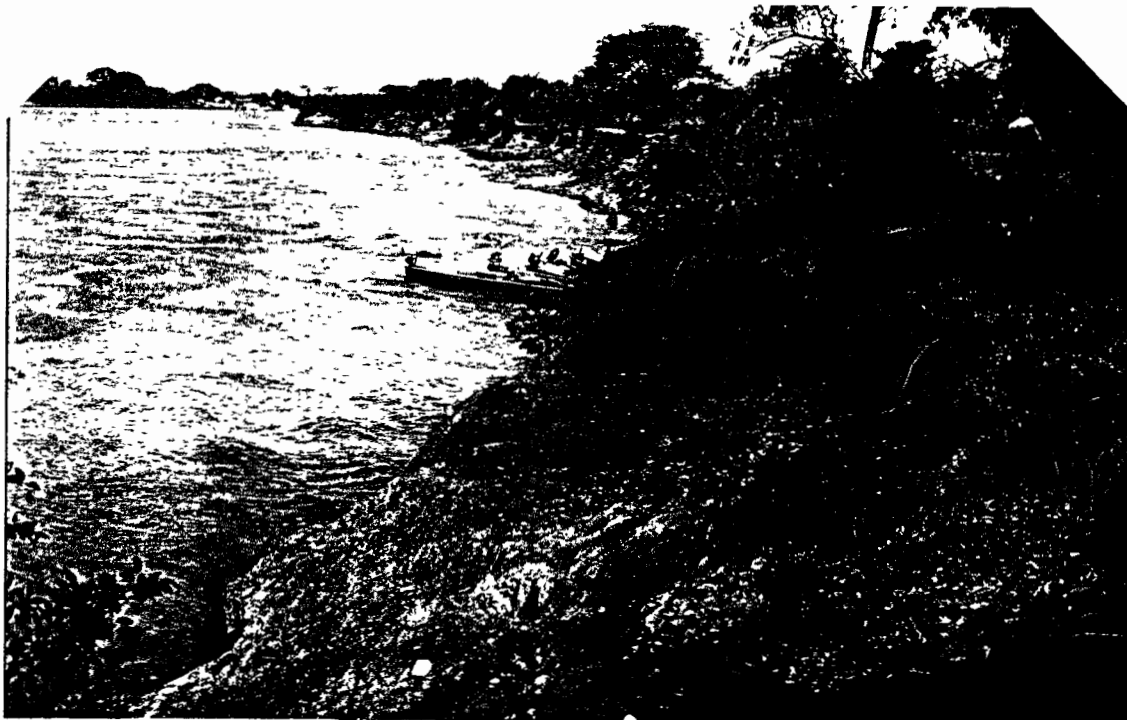
*Fotos 2 y 3. Orilla derecha río Magdalena, aguas abajo casco urbano de Gamarra. Obsérvese el fenómeno intenso de socavación y erosión por la acción dinámica de la corriente sobre depósitos aluviales de muy baja consolidación (Arenas muy frías).*

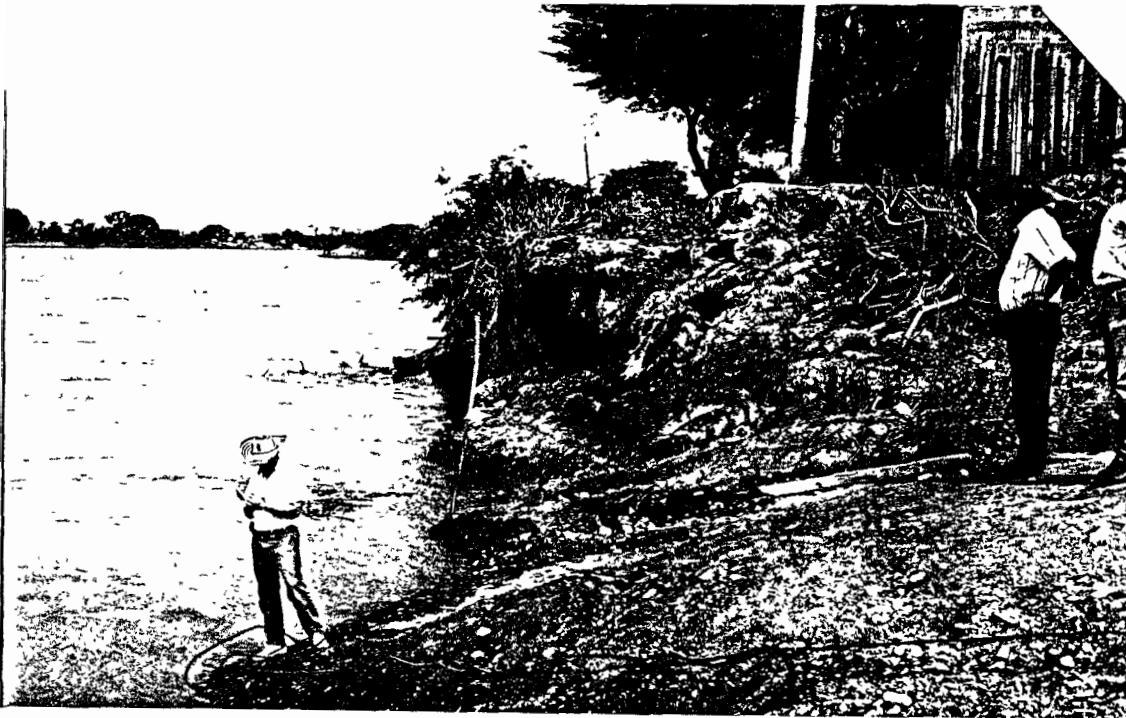
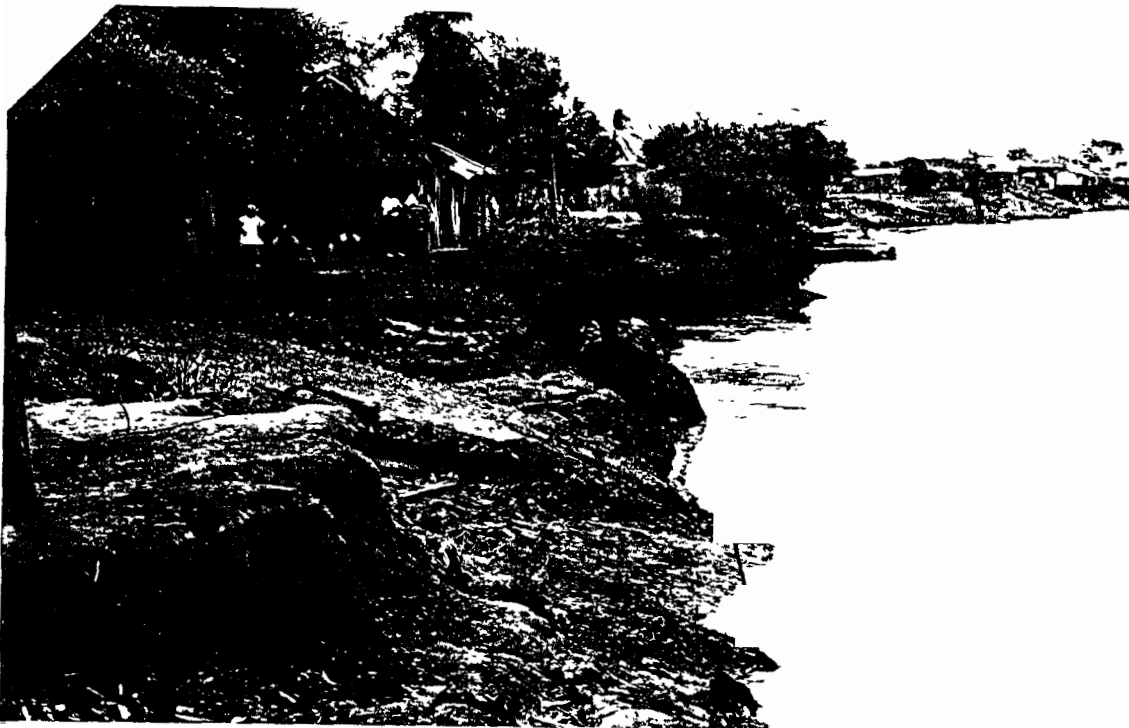
*Fotos 4 y 5. Borde casco urbano de Gamarra, orilla derecha río Magdalena. Fenómeno intenso de socavación y erosión.*

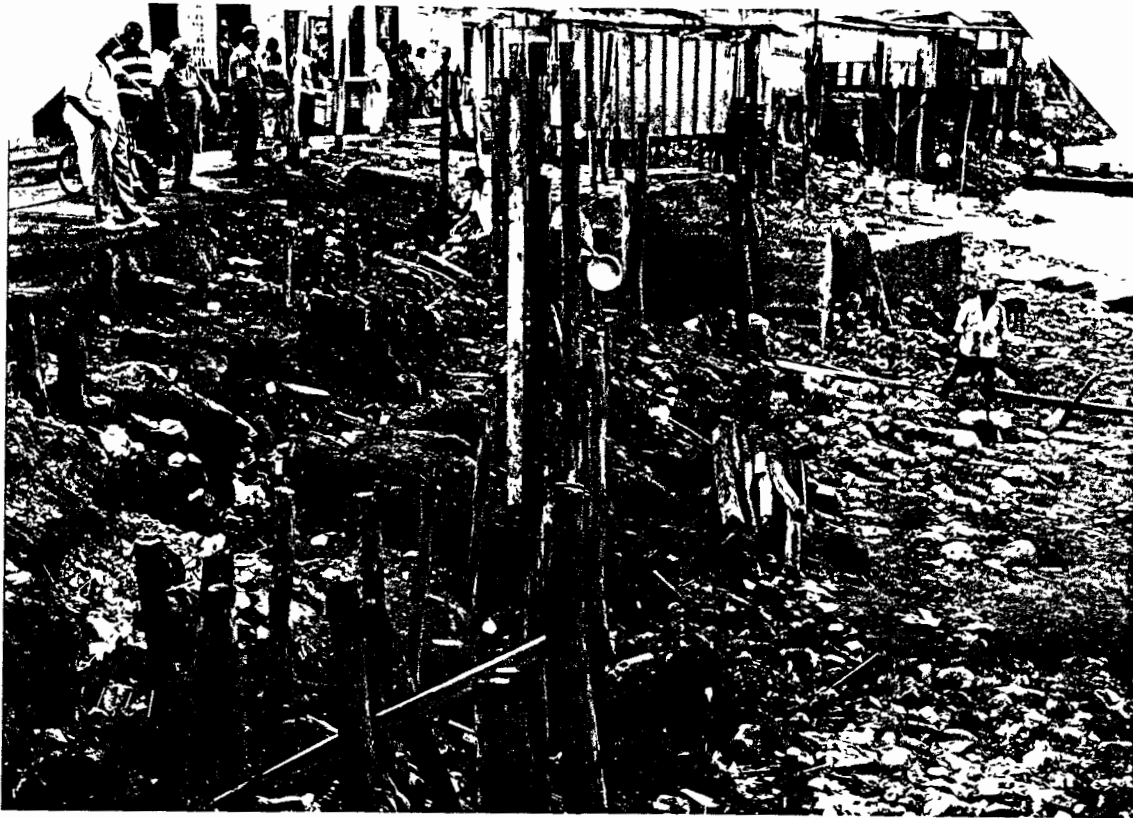
*Foto 6. Borde casco urbano de Gamarra, orilla derecha río Magdalena. Fenómeno intenso de erosión y socavación. Obsérvese los restos de construcciones recientemente destruidas.*

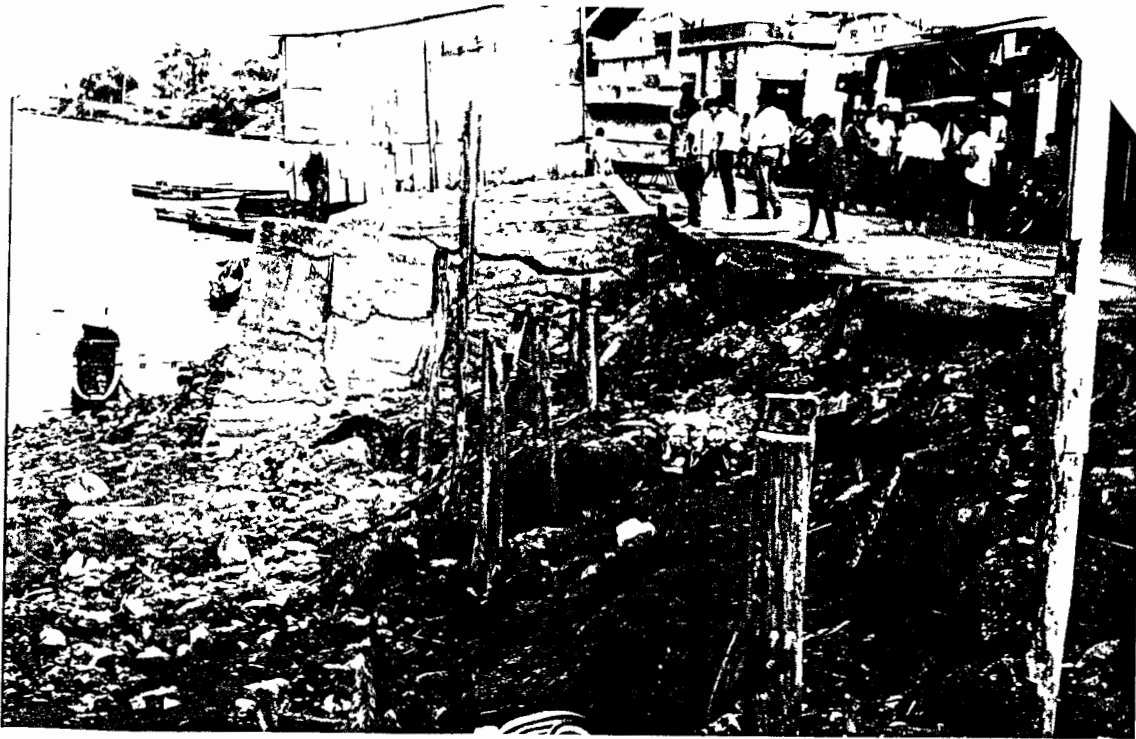
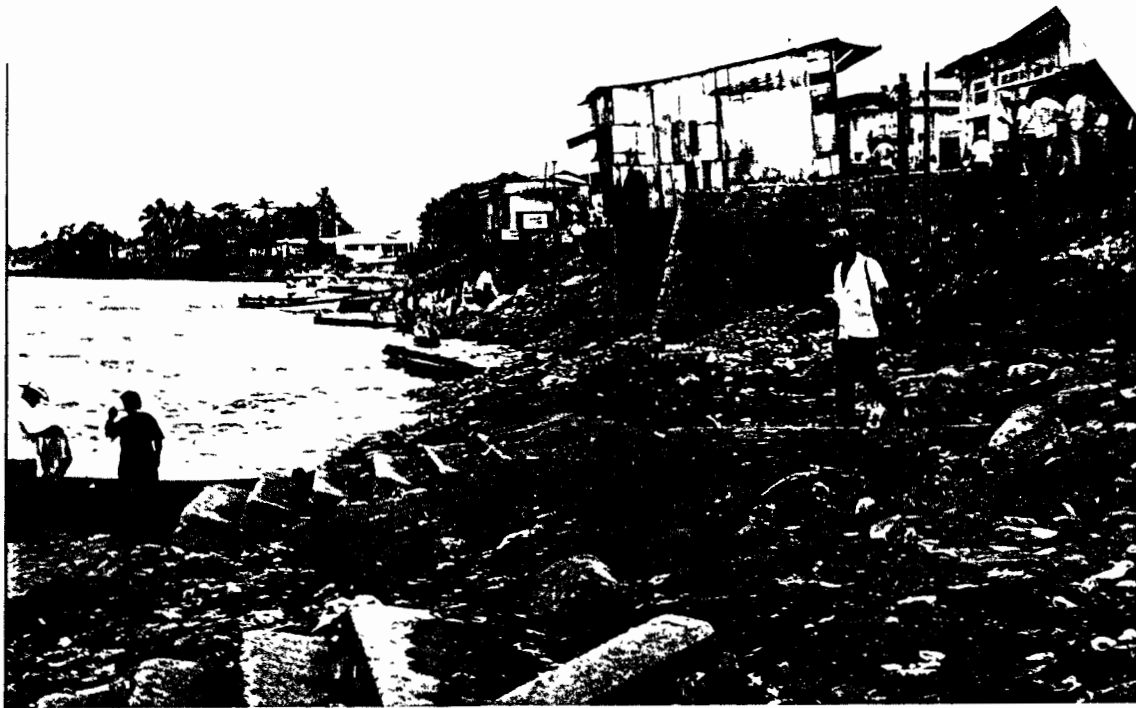
*Los procesos mencionados se intensifican en el casco urbano porque en esta zona la acción de la corriente de agua es más fuerte por la curvatura que toma el cauce, y porque la actividad antrópica esta concentrada en la misma. El deslizamiento de tipo rotacional que ocurrió en las últimas semanas (fotos 7 y 8), afectando hasta la mitad de la banca de la vía y destruyendo las construcciones existentes en la zona, es fiel reflejo de la acción conjunta de los factores enumerados.*

*Fotos 7 y 8. Borde casco urbano de Gamarra, orilla derecha río Magdalena. Obsérvese el fenómeno intenso de inestabilización sobre las viviendas y muros, por la acción dinámica de la corriente.*

- *Para evitar el avance de la zona deslizada, que abarcó la mitad de la banca de la vía, hacia el casco urbano, se debe: reconfigurar el talud en forma escalonada, rellenar la grietas de tracción existentes con material tipo arcilloso, y proteger contra la socavación lateral con algún sistema, como mínimo con piedra bola.*

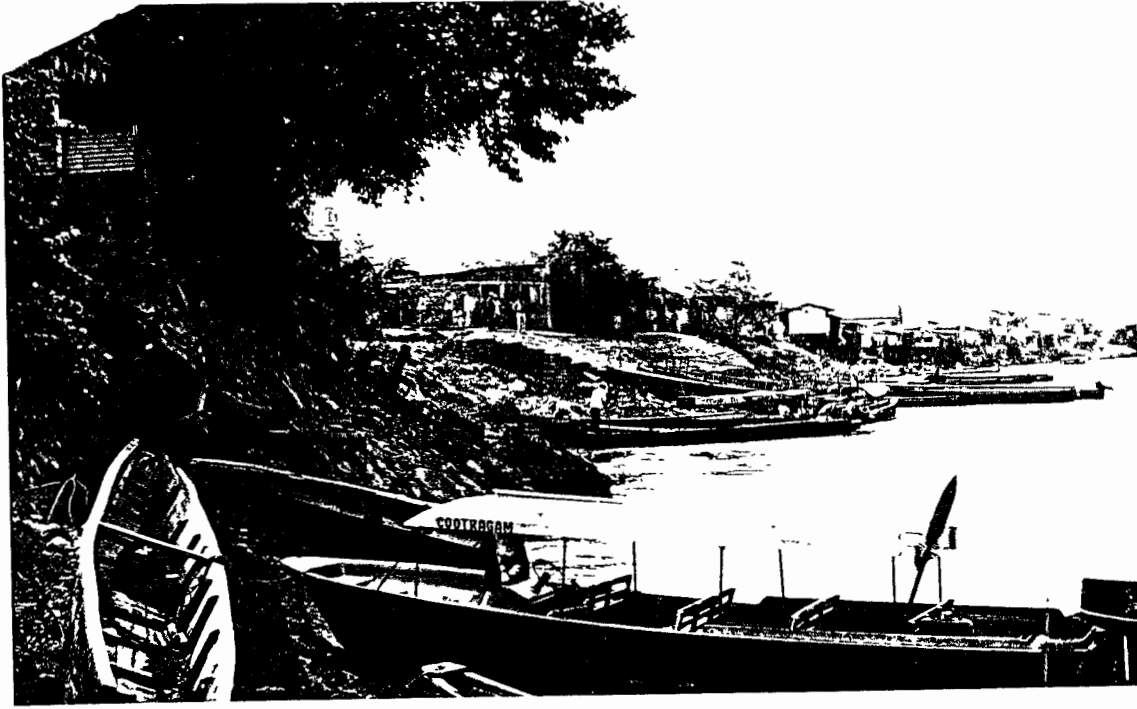
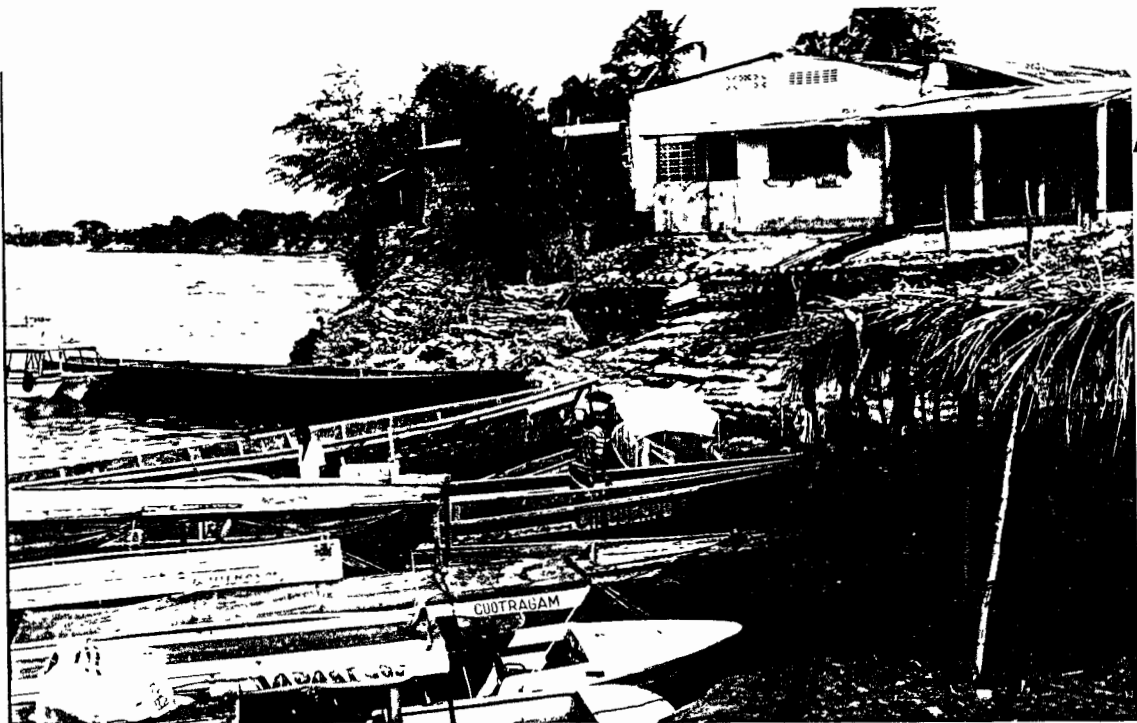
**Fotos 9 y 10. Borde casco urbano de Gamarra, orilla derecha río Magdalena; sector del embarcadero. Obsérvese los efectos de los fenómenos de socavación y erosión sobre el talud, y en algunos sitios ejecución de obras rudimentarias de protección corrientes en colocación de piedrabela y bolsacreto directamente sobre la orilla.**

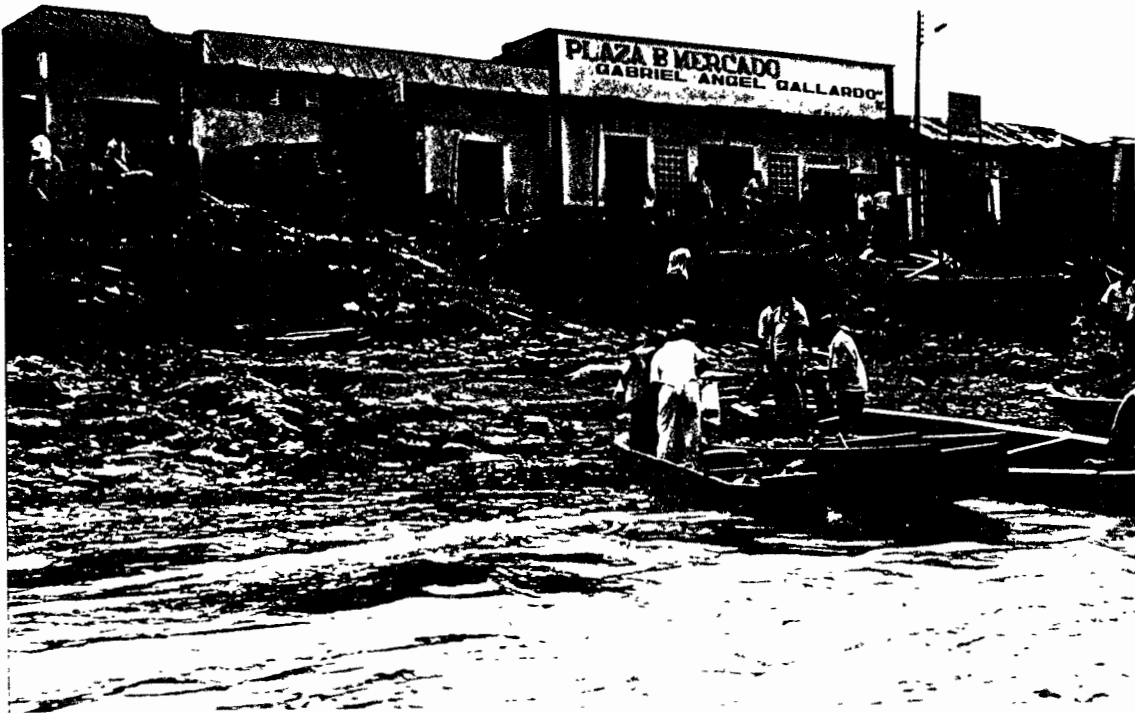
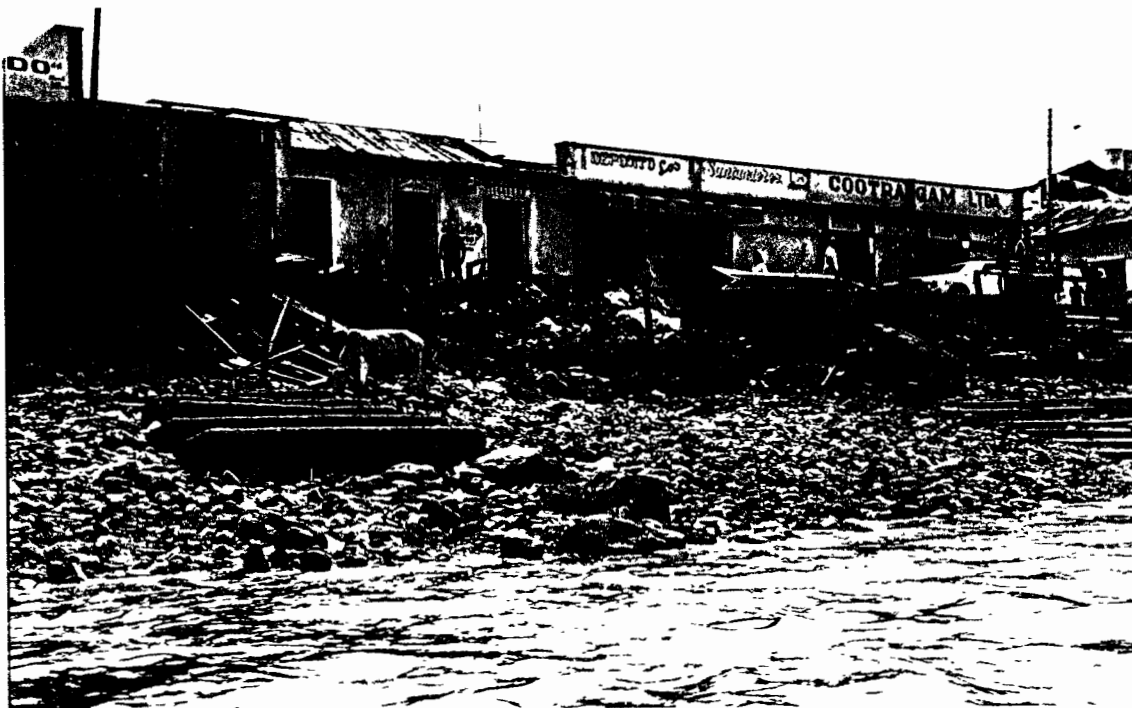
*Fotos 11 y 12. Borde casco urbano de Gamarra, sector del puerto, orilla derecha río Magdalena. Obsérvese restos de algunos muros y los efectos de la acción erosiva y de socavación del río; igualmente en algunos sitios sistemas de protección rudimentaria.*

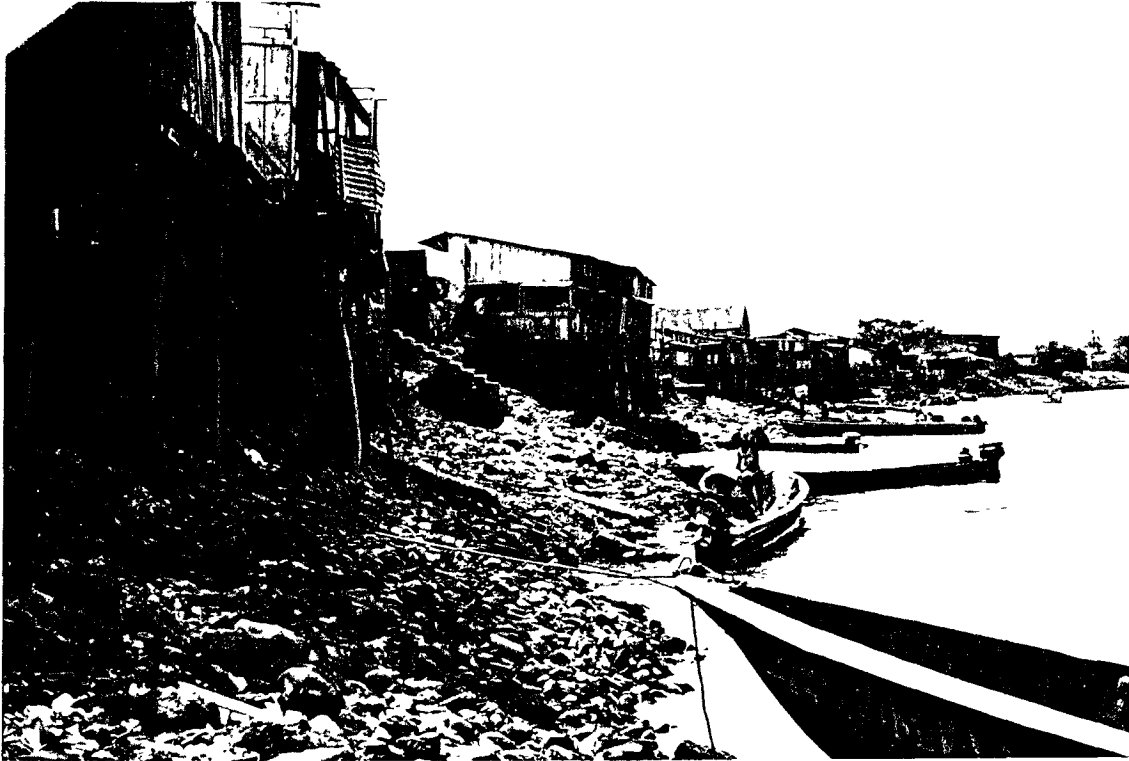
***Foto 13. Borde casco urbano Gamarra orilla derecha río Magdalena. Obsérvese viviendas ubicadas muy cerca a la orilla del nivel bajo-medio de las aguas y los sistemas rudimentarios de protección de la ribera.***

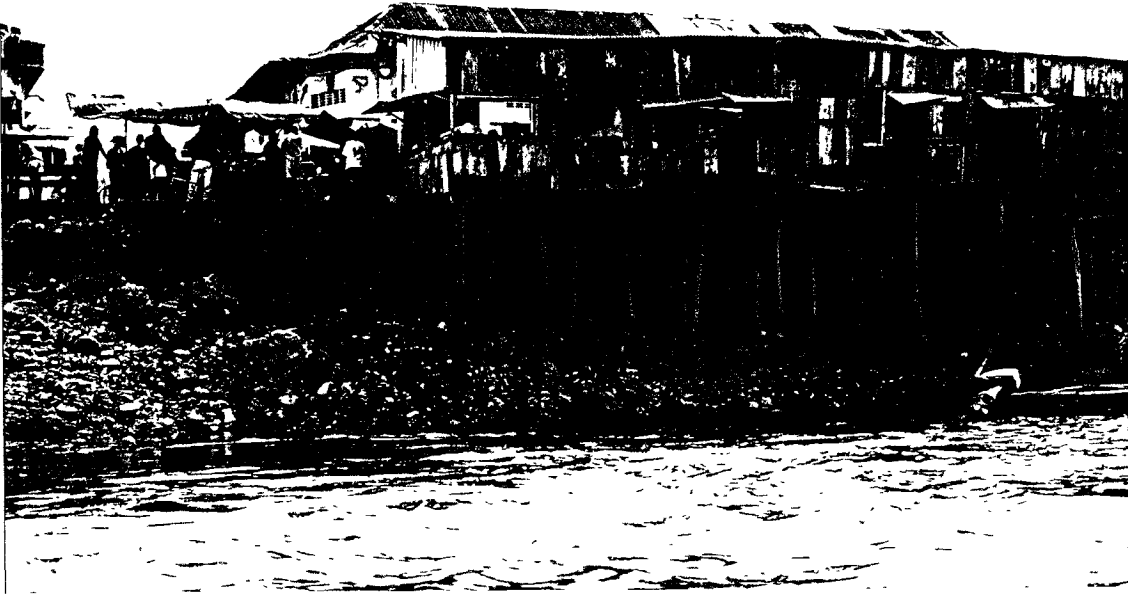
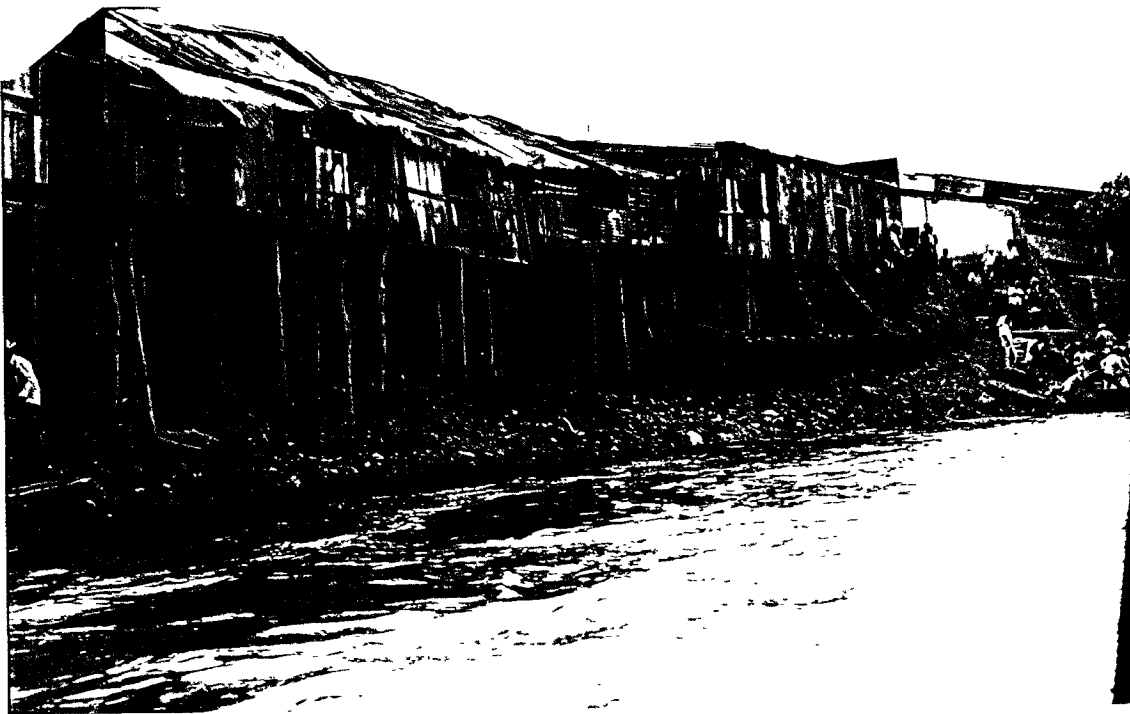
*Foto 14 y 15. Borde casco urbano de Gamarra, orilla derecha río Magdalena. Viviendas muy cerca al nivel de aguas y sistemas de protección rudimentaria.*

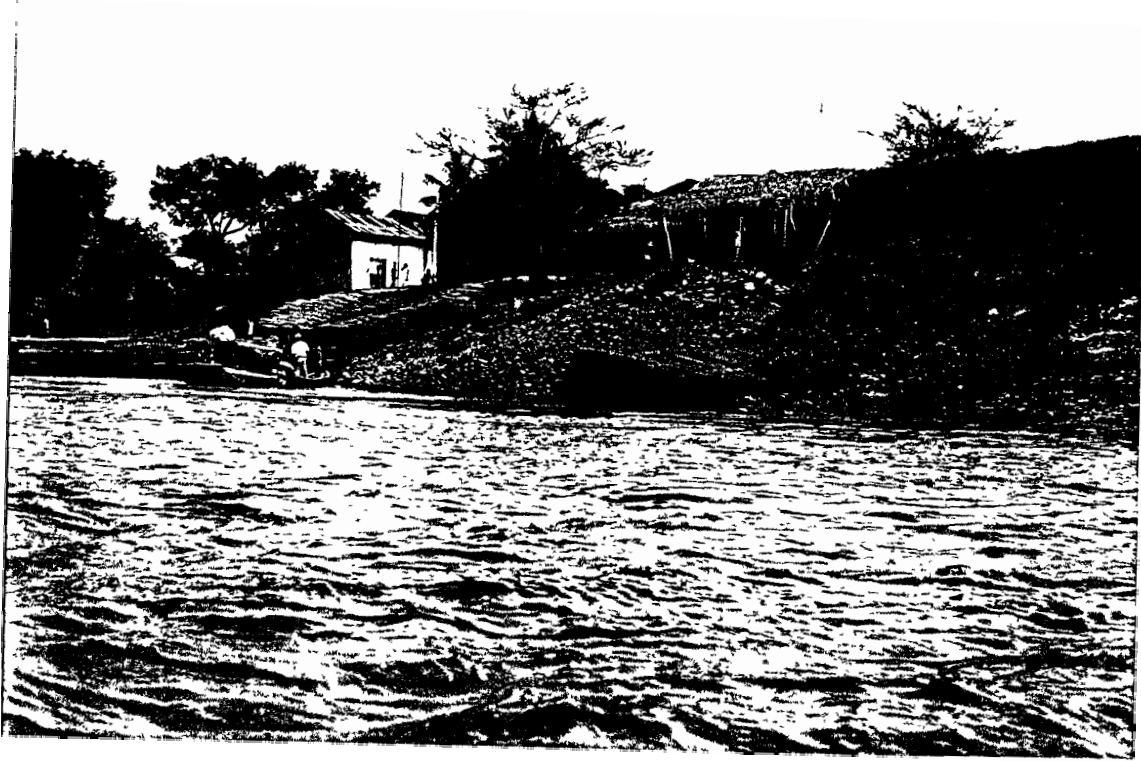
*Foto 16. Borde casco urbano de Gamarra, orilla derecha rio Magdalena. sistemas rudimentarios de protección del talud.*

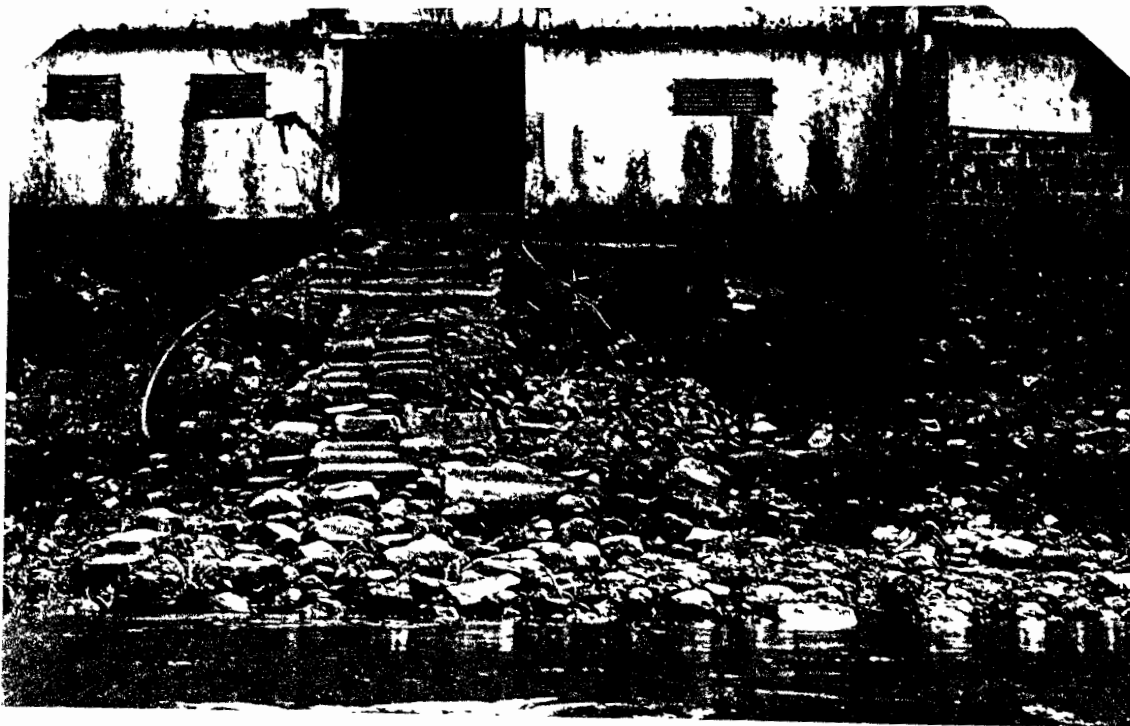
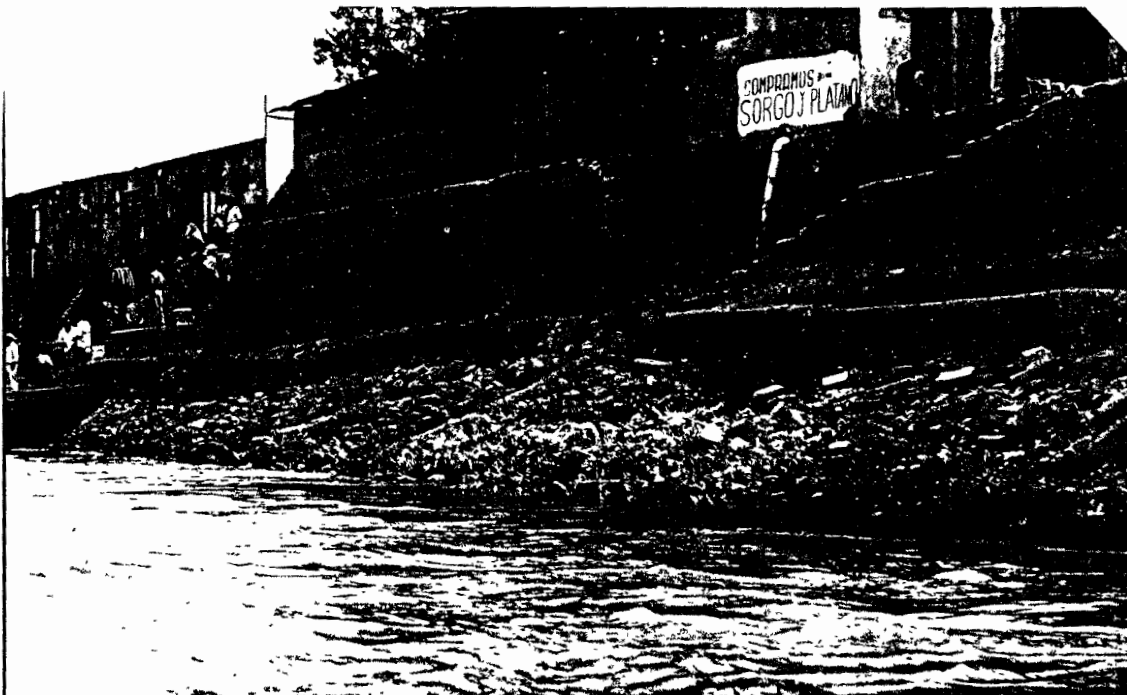
*Fotos 17 y 18. Borde casco urbano de Gamarra, orilla derecha río Magdalena. Sector de Bodegas; obsérvese los sistemas rudimentarios de protección.*

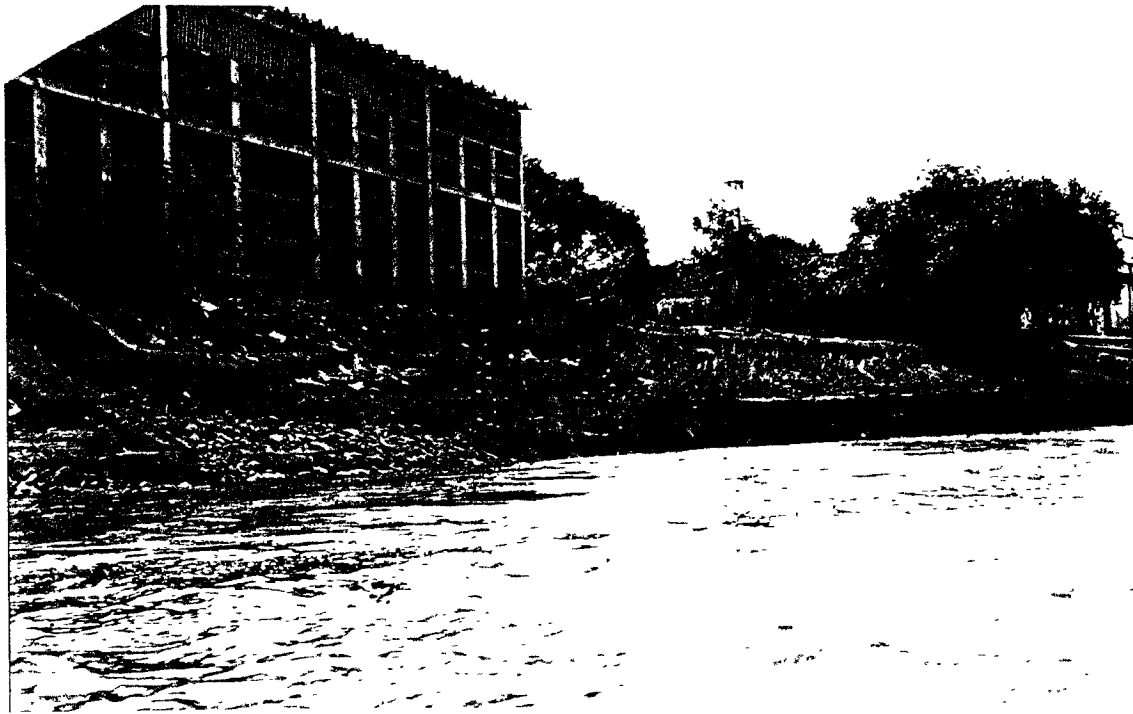
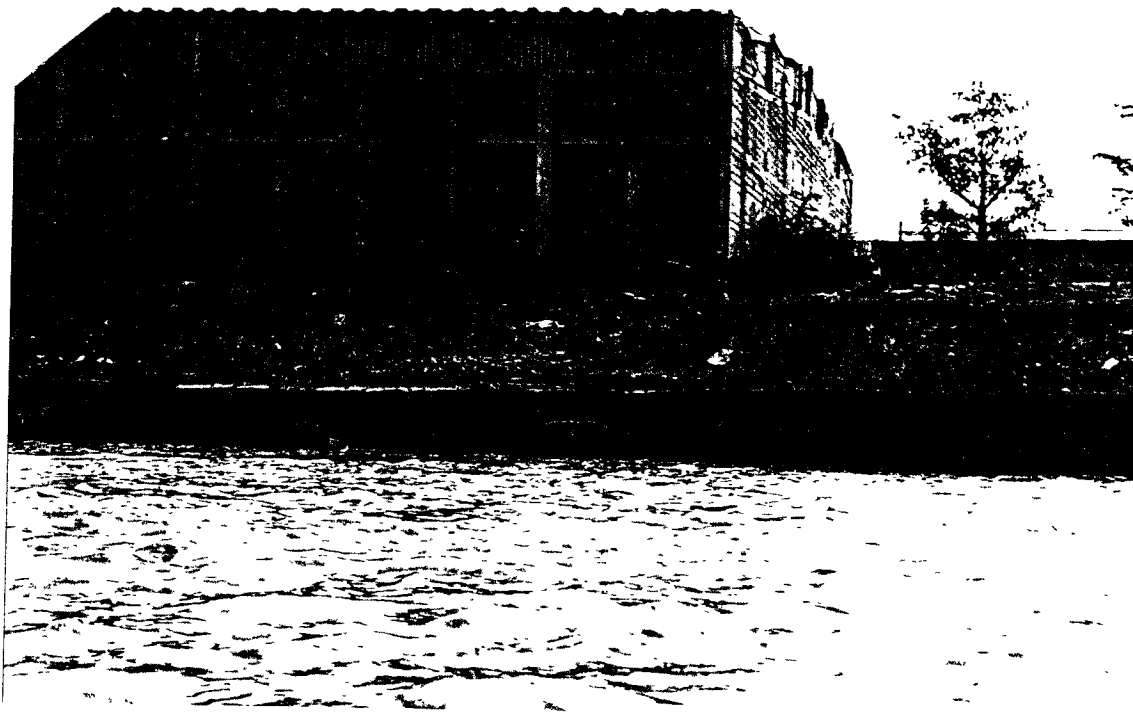
*Fotos 19 y 20. Borde casco urbano de Gamarra, área límite aguas arriba, sector de bodegas. Obsérvese fenómeno intenso de socavación en la ribera, carente de protección.*

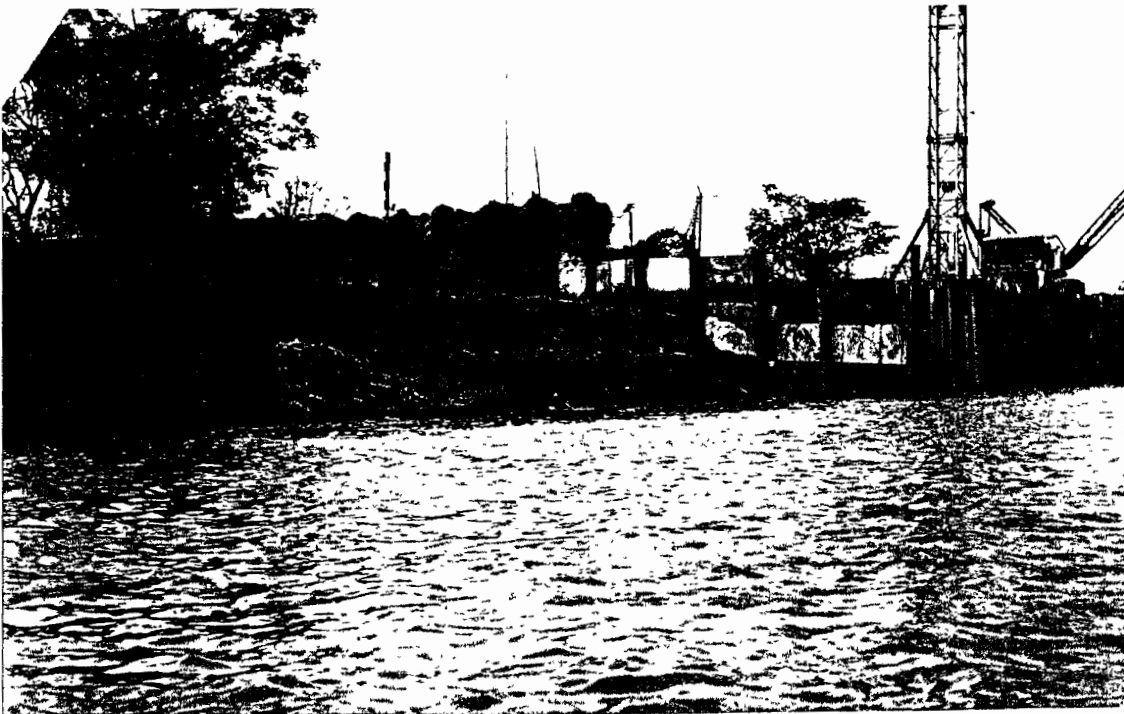
*Fotos 23 y 24. Extremo sur borde casco urbano de Gamarra, sector talleres de la siderúrgica, orilla derecha río Magdalena. Obsérvese fenómeno intenso de socavación de la orilla.*

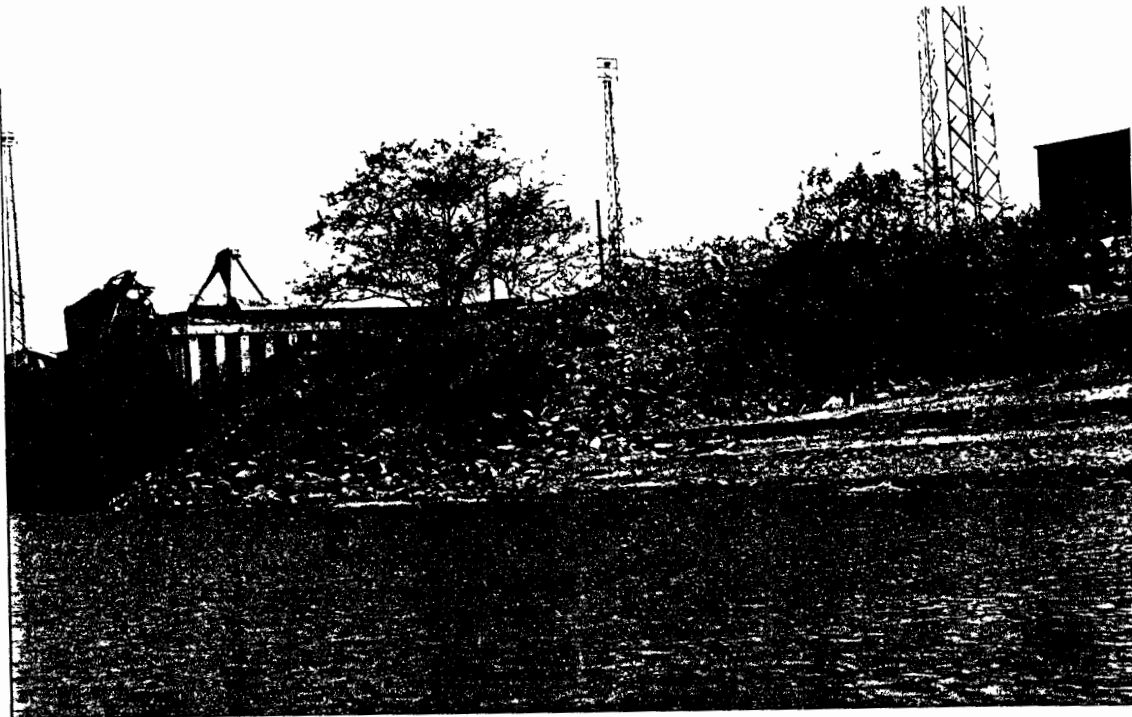
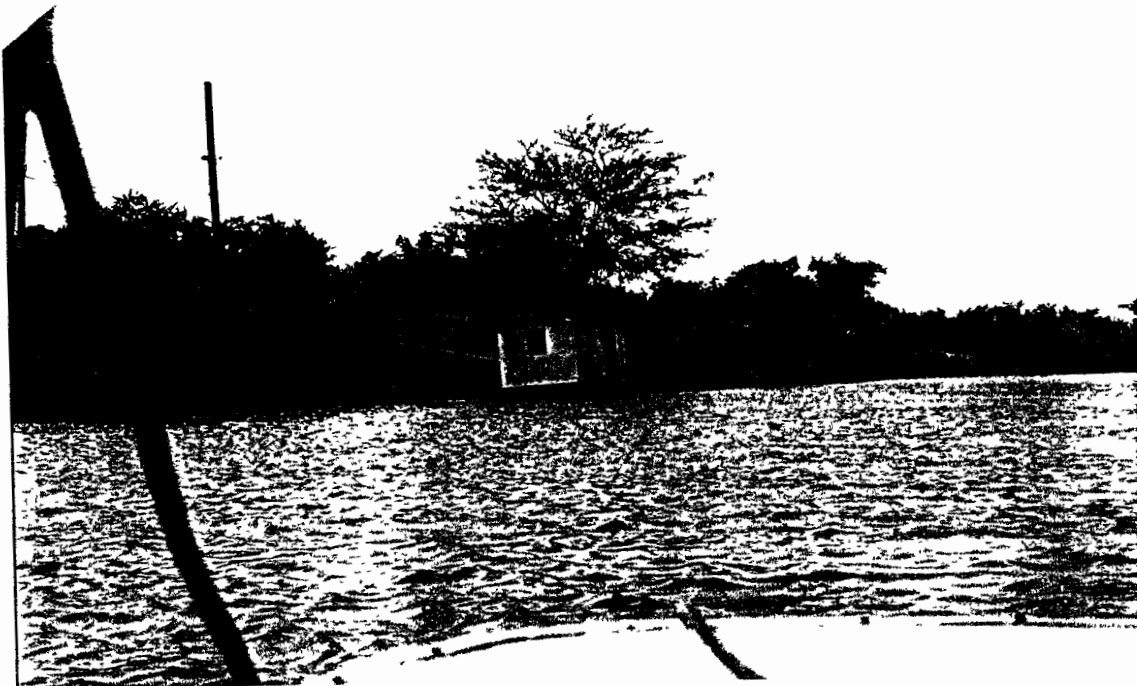
*Fotos 25 y 26. Area limite borde casco urbano de Gamarra orilla derecha río Magdalena. Foto 26. Talleres de la siderúrgica, con protección rudimentaria sector aguas arriba. Foto 2, sitio bocatoma acueducto municipal.*

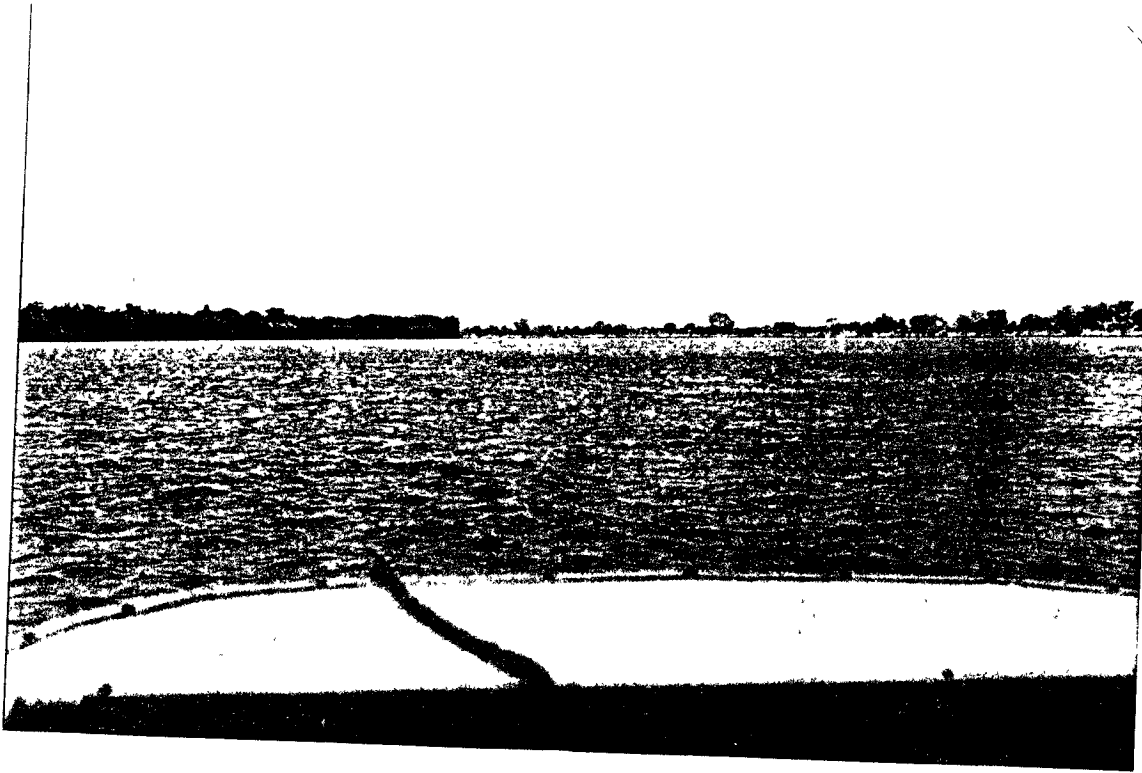
*Foto 28. Vista panorámica del río Magdalena aguas arriba del casco urbano de Gamarra. Obsérvese el fenómeno de socavación en ambas orillas.*
