***CONCEPTO TECNICO VISITA MUNICIPIO  
DE GAMARRA, DEPARTAMENTO DEL  
CESAR***

***Santafé de Bogotá, Marzo 1995***

**CONCEPTO TECNICO VISITA MUNICIPIO DE GAMARRA  
DEPARTAMENTO DEL CESAR**

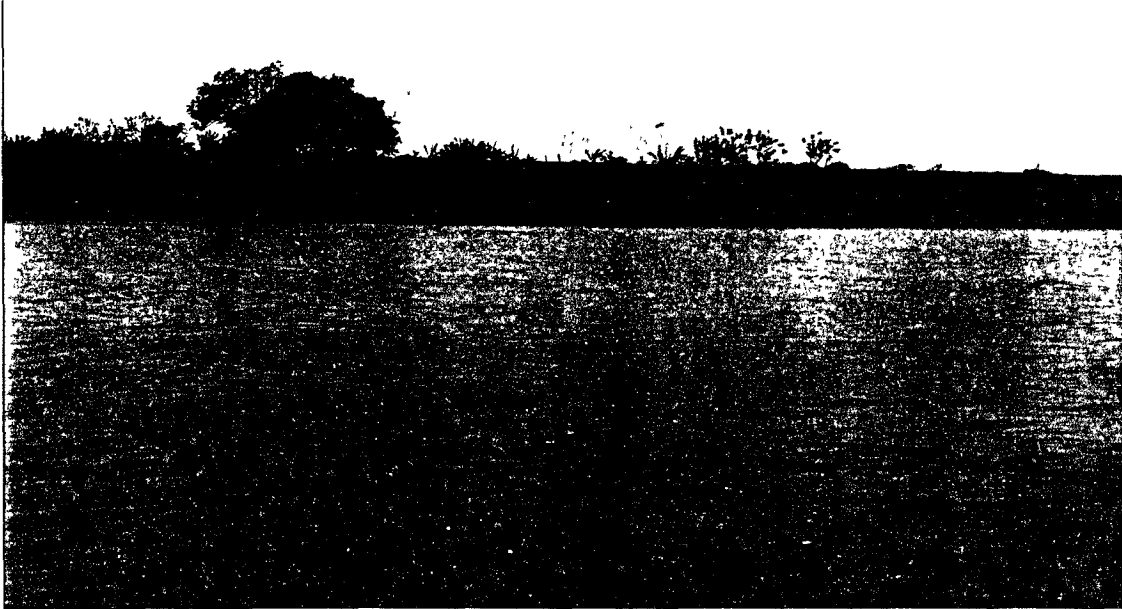
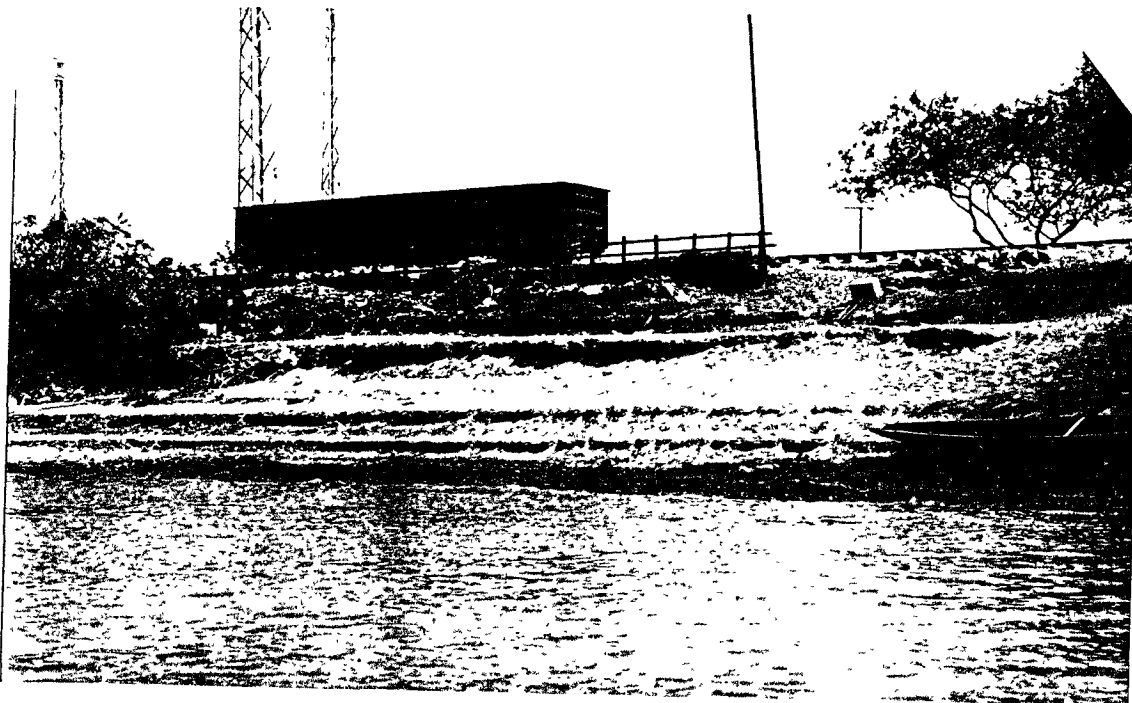
*Foto 29 y 30. Orilla derecha río Magdalena, sectores en cercanías a la estación Ferroviaria de puerto Acapulco, Municipio de Gamarra. Obsérvese los efectos de erosión y socavación por la dinámica de la corriente en las crecidas de alto caudal.*

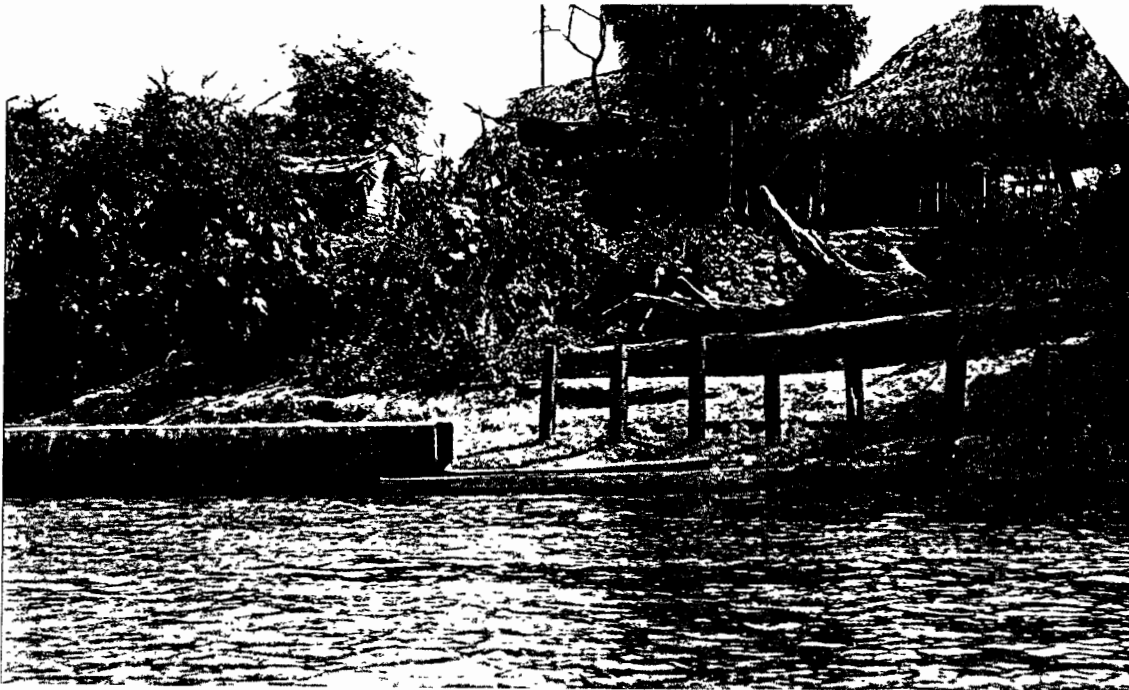
*Fotos 31 y 32. Alrededores de la estación de puerto Acapulco, orilla derecha río Magdalena fenómeno intenso de socavación y erosión.*

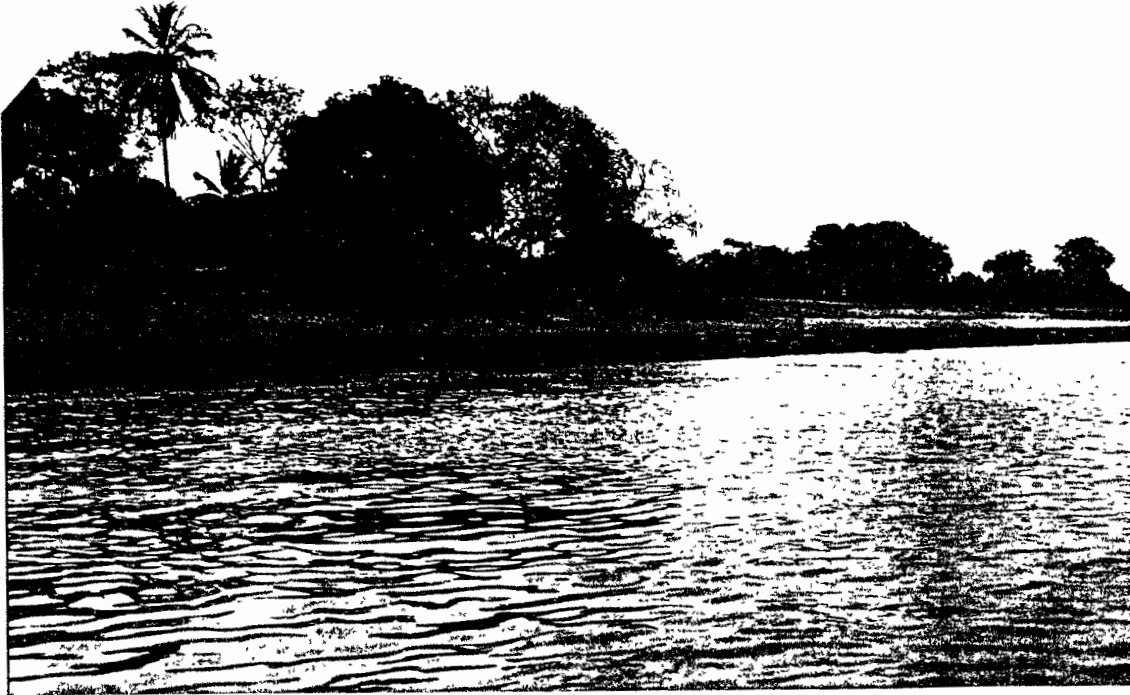
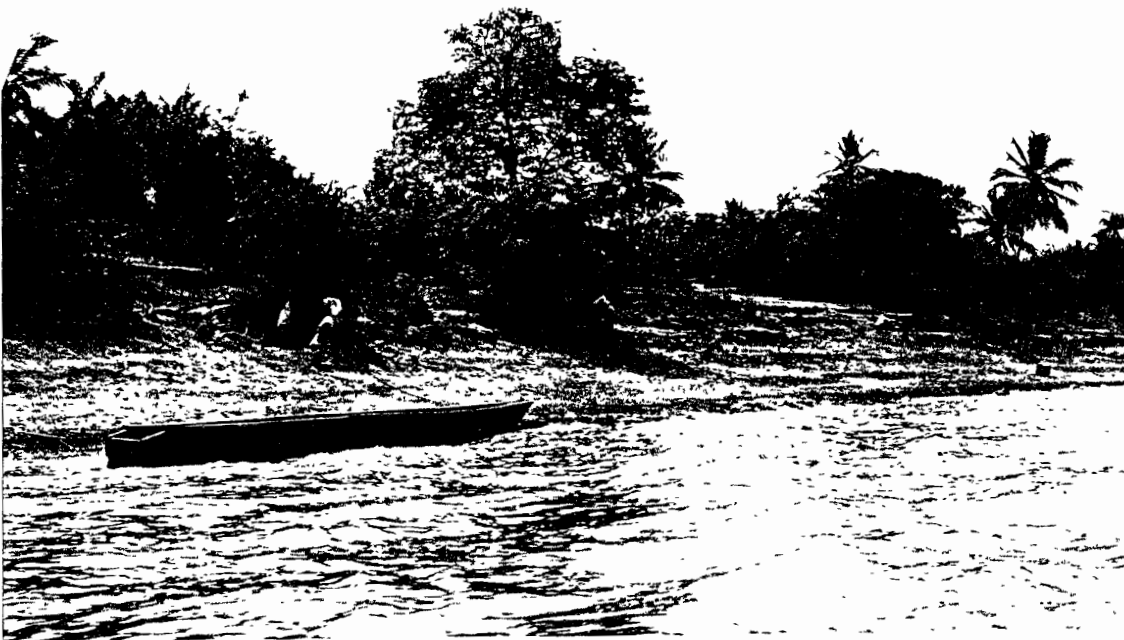
*Fotos 33 y 34. Orilla derecha río Magdalena, sectores entre la estación de puerto Acapulco y el corregimiento de El contenido Municipio de Gamarra. Fenómeno intenso de erosión y socavación.*
