**ESTUDIO DE AMENAZA, VULNERABILIDAD Y RIESGO POR MOVIMIENTOS EN
MASA DEL MUNICIPIO DE VÉLEZ, DEPARTAMENTO DE SANTANDER**

**VOLUMEN VI
ANEXOS
(FOLDER 2)**

ANEXO V-II – ANEXO X

AGOSTO DE 2015

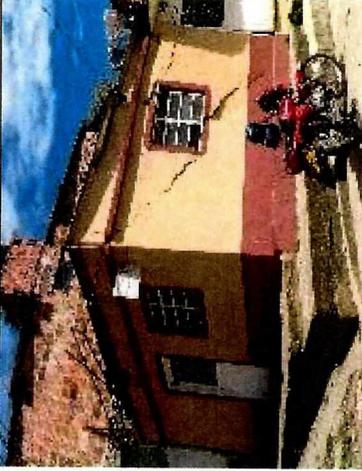
Edificación residencial con vulnerabilidad alta ubicada en zona de amenaza media alta, reportada en el Censo realizado por la Alcaldía de Vélez, cuyo sistema constructivo es mampostería sin confinamiento, muros que presenten un fuerte deterioro de sus materiales constituyentes, existen dos tipo de unidades de mampostería dentro del muro o menos del 50% de las unidades tienen dimensiones diferentes o incorrecta colocación, el mortero evidencia separación con las piezas de mampostería, y deficiencias en su cimentación. EDIFICACION QUE PRESENTA GRAVES DAÑOS, ES DE IMPORTANCIA DETERMINAR MECANISMOS PARA SU INTERVENCIÓN INMEDIATA Y EVACUACIÓN DE LA MISMA (Se encuentra deshabitada)	ALTA	4 ALTO

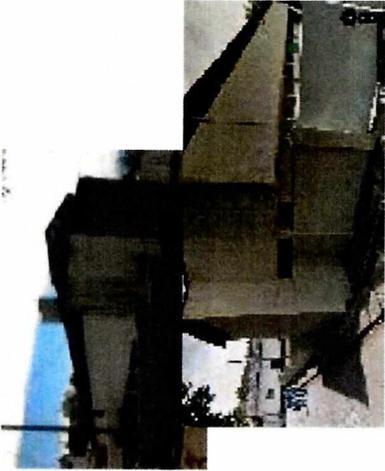
Edificación residencial con vulnerabilidad alta ubicada en zona de amenaza media alta, Edificación reportada en el Censo realizado por la Alcaldía de Vélez, MATADERO MUNICIPAL, cuyo sistema constructivo con deficiencias, Presenta vigas de confinamiento sin columnas; o - Columnas sin vigas de confinamiento en alguno de los niveles, presenta empuje no equilibrado debido a un terraplén, se observan filtraciones de agua en el suelo, los muros que presenten un fuerte deterioro de sus materiales constituyentes o fisuras de más de 3 mm de ancho. Ubicada muy cerca de la Quebrada Palenque. EDIFICACION QUE PRESENTA GRAVES DAÑOS, ES DE IMPORTANCIA DETERMINAR MECANISMOS PARA SU INTERVENCIÓN INMEDIATA Y EVACUACIÓN DE LA MISMA	ALTA	4 ALTO
867	Tapia o adobe	KR 3#5-87

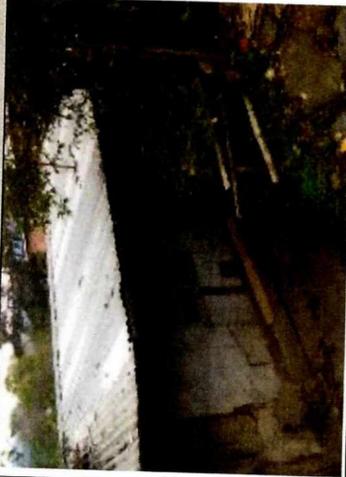
<p>Edificación reportada por el CENSO realizado por la Alcaldía de Vélez, edificación de uso residencial cuyo sistema constructivo es Tapia pisada, presenta empuje no equilibrado, se observan filtraciones de agua en el suelo. Presenta cubierta inestable sin viga de soporte. Los muros de tapia o adobe presentan un grave deterioro en los materiales de construcción o con agrietamientos mayores a 3mm, deterioro en la cubierta. EDIFICACIÓN QUE PRESENTA DAÑOS GENERALIZADOS QUE PONEN EN RIESGO LA ESTABILIDAD DE LA ESTRUCTURA</p>	ALTA	3 ALTO
3115	Mampostería de ladrillo o bloque	KR 3Dig4E-42

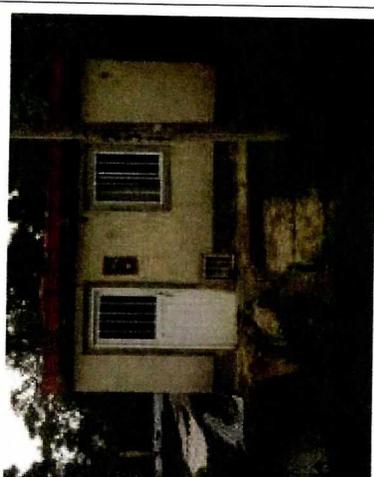
Edificación residencial morada permanente sin negocio, cuyo sistema constructivo es Mampostería sin confinamiento, con diferencia máxima en las cotas de cimentación superior a 1 metro y deficiente cimentación, ubicada en zona con Pendiente entre $20.01^\circ < \theta < 23^\circ$, existen muros con fisuras de tamaño medio entre 2 a 3 mm de ancho o que presentan estado mediocre de conservación, con diferentes unidades de mampostería de unidades o más dentro de los muros, e incorrecta colocación, evidencia separación en el mortero de las piezas de mampostería.	MEDIA	3	MEDIO ALTO

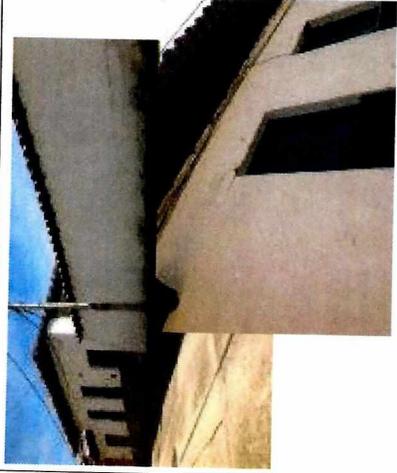
Edificación residencial morada permanente sin negocio, cuyo sistema constructivo es Tapia pisada, con irregularidad en planta, Los muros de tapia o adobe presentan grietas de 2 a 3 mm de espesor, o con agrietamiento capilar extendido, o su estado de conservación es mediocre. Las aberturas en los muros son mayores al 15% del área total del muro. Deterioro en la cubierta.	MEDIA	3	MEDIO ALTO

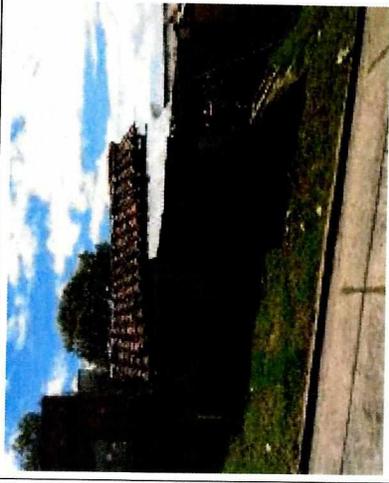
Edificación residencial morada permanente sin negocio, cuyo sistema constructivo es Tapia pisada, presenta aberturas entre el 10% y el 15% del área total del muro, los cuales están en un grave deterioro en los materiales de construcción o con agrietamientos mayores a 3mm, presenta gran daño la cubierta con zonas que se encuentra próximas al colapso	MEDIA	3	MEDIO ALTO

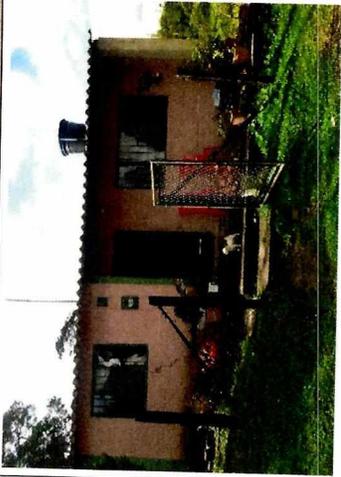
Edificación residencial con morada permanente sin negocio, cuyo sistema constructivo es mamposterías sin confinar se observan filtraciones de agua en el suelo, Muros que presenten un fuerte deterioro de sus materiales constituyentes o fisuras de más de 3 mm de ancho. Existen dos tipos de unidades de mampostería dentro del muro o menos del 50% de las unidades tienen dimensiones diferentes o incorrecta colocación.	MEDIA	3	MEDIO ALTO
494	Mampostería de ladrillo o bloque

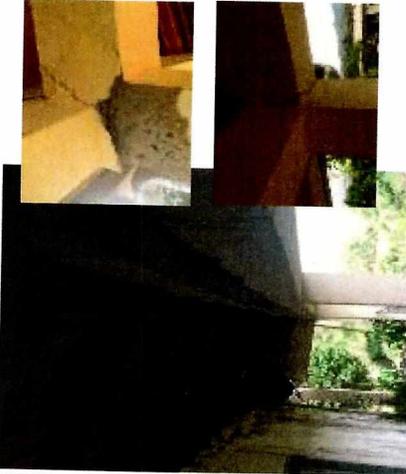
Centro de Bienestar San José (hogar geriátrico), la edificación presenta alto deterioro, se encuentra seriamente afectada, con grietas extendidas en muros pisos, y elementos estructurales agrietados y colapsados, el daño se encuentra en la parte posterior del asilo en el sector de la cocina, siendo necesario su reubicación, igualmente se construyó un muro de contención para mitigar daño.	MEDIA	3	MEDIO ALTO

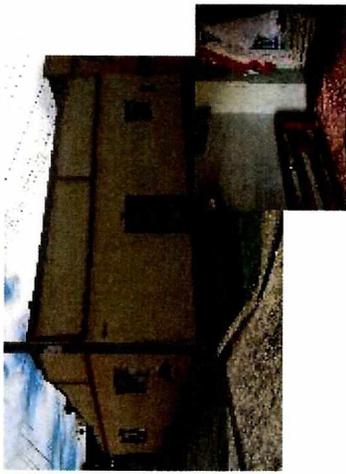
Edificación residencial morada permanente con negocio, cuyo sistema constructivo es Tapia pisada, con diferencia máxima en las cotas de cimentación superior a 1 metro, Los muros de tapia o adobe presentan grietas de 2 a 3 mm de espesor, o con agrietamiento capilar extendido, o su estado de conservación es mediocre. Deterioro de la cubierta. Grietas extendidas en la fachada y al interior de la edificación. Cuenta con un bordillo de la vía se encuentra en mal estado.	MEDIA	4	MEDIO ALTO

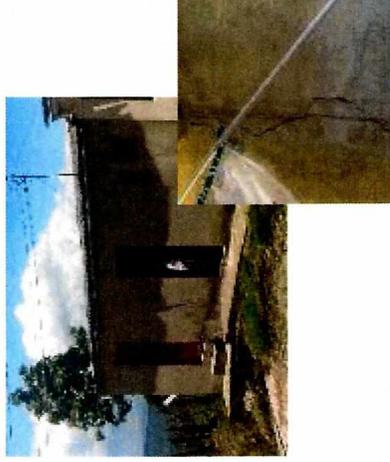
Edificación reportada en el Censo realizado por la Alcaldía de Vélez, con uso residencial morada permanente sin negocio, cuyo sistema constructivo es mampostería sin confinamiento, diferencia máxima de las cotas de cimentación superior a 1metro, Muros que presentan un fuerte deterioro de sus materiales constituyentes o fisuras de más de 3 mm de ancho.	MEDIA	3	MEDIO ALTO

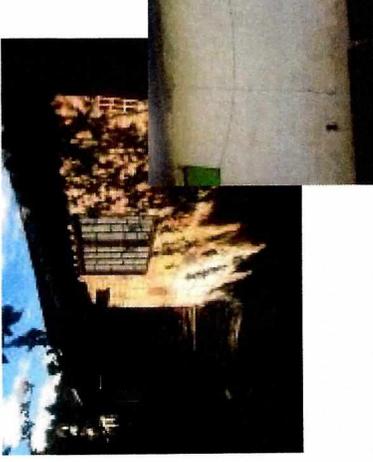
Edificación con uso residencial morada permanente sin negocio, cuyo sistema constructivo es Tapia pisada, se observan filtraciones de agua en el suelo, presenta cubierta inestable sin viga de soporte, Los muros de tapia o adobe presentan grietas de 2 a 3 mm de espesor, o con agrietamiento capilar extendido, o su estado de conservación es mediocre. Gran daño en la cubierta con zonas que se encuentra próximas al colapso	MEDIA	3	MEDIO ALTO

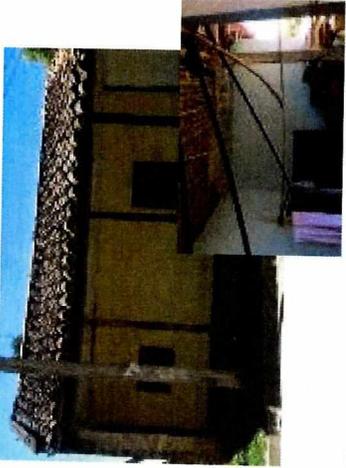
Edificación con uso residencial morada permanente sin negocio, cuyo sistema constructivo es Tapia pisada. Los muros de tapia o adobe presentan un grave deterioro en los materiales de construcción o con agrietamientos mayores a 3mm, cubierta en mal estado.	MEDIA	3	MEDIO ALTO
667	Mampostería de ladrillo o bloque

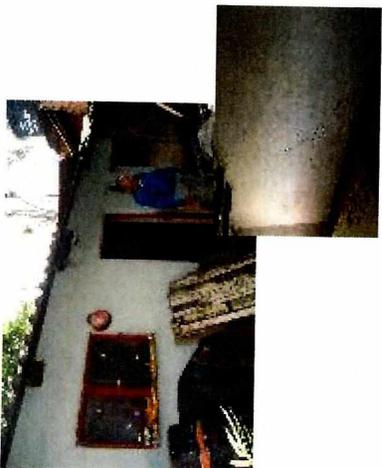
Edificación con uso residencial morada permanente sin negocio, cuyo sistema constructivo es mampostería con deficiencias, diferencia máxima de las cotas de cimentación superior a 1 metro, presencia de empuje no equilibrado. Se observa presencia de escapes en tubos de suministro, y filtraciones de agua en el suelo, Muros que presenten un fuerte deterioro de sus materiales constituyentes o fisuras de más de 3 mm de ancho. Existen tres tipos de unidades o más dentro de los muros, o más del 50% de las unidades del muro tiene dimensiones diferentes o incorrecta colocación.	MEDIA	3	MEDIO ALTO

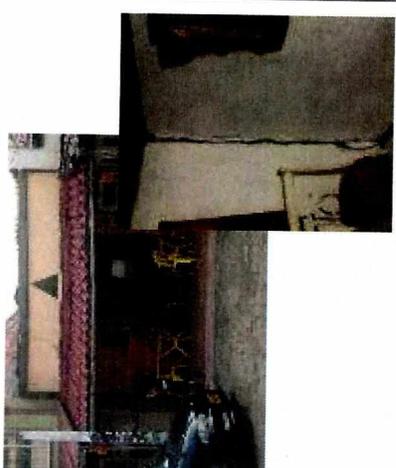
Edificación residencial morada permanente con negocio, cuyo sistema constructivo es Mampostería confinamiento deficiente, con diferencia máxima en las cotas de cimentación superior a 1 metro, presencia de empuje no equilibrado, Muros con fisuras de tamaño medio entre 2 a 3mm de ancho o que presenten un estado mediocre de conservación.	MEDIA	3	MEDIO ALTO

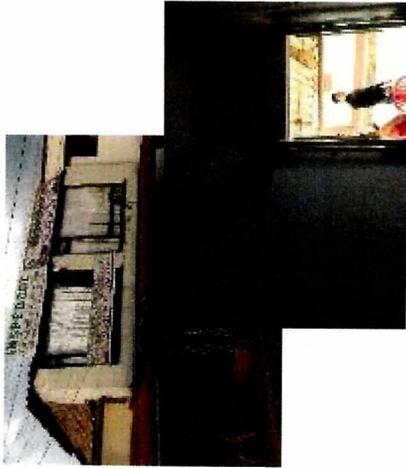
Edificación residencial morada permanente sin negocio, cuyo sistema constructivo es Mampostería no confinada, con diferencia máxima en las cotas de cimentación superior a 1 metro, se observa filtración de agua en el suelo, cuenta con dos pisos en su fachada principal pero se proyectan tres hacia la parte posterior de la edificación, presencia de empuje no equilibrado por un terraplén, Muros que presenten un fuerte deterioro de sus materiales constituyentes o fisuras de más de 3 mm de ancho.	MEDIA	3	MEDIO ALTO
763	Tapia o adobe

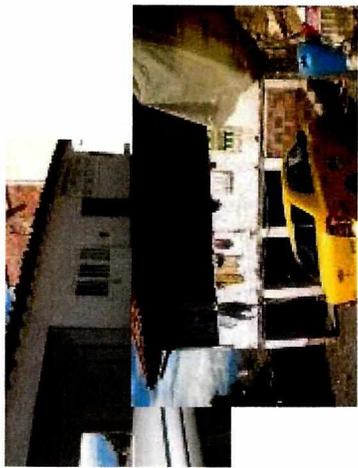
Edificación residencial morada permanente con negocio, cuyo sistema constructivo es Tapia pisada, se observa filtraciones de agua en el suelo, cuenta con un piso en su fachada principal pero se proyectan dos hacia la parte posterior de la edificación, los muros de tapia o adobe presentan grietas de 2 a 3 mm de espesor, o con agrietamiento capilar extendido, o su estado de conservación es mediocre, Deterioro del entrepiso y cubierta.	MEDIA	3	MEDIO ALTO

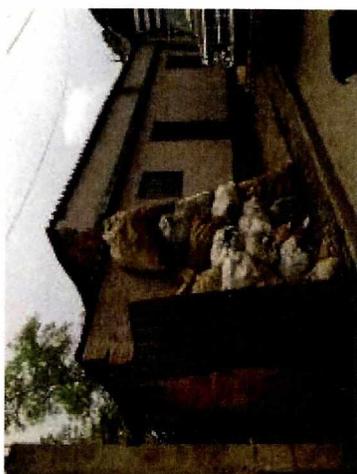
<p>Edificación reportada en el Censo realizado por la Alcaldía de Vélez, residencial morada permanente con negocio, cuyo sistema constructivo es Mampostería sin confinamiento, con diferencia máxima en cotas de cimentación superior a 1mt, presenta empuje no equilibrado debido a un terraplén, Muros que presenten un fuerte deterioro de sus materiales constituyentes o fisuras de más de 3 mm de ancho, Existen dos tipo de unidades de mampostería dentro del muro o menos del 50% de las unidades tienen dimensiones diferentes o incorrecta colocación, el mortero evidencia separación con las piezas de mampostería.</p>	MEDIA	3	MEDIO ALTO

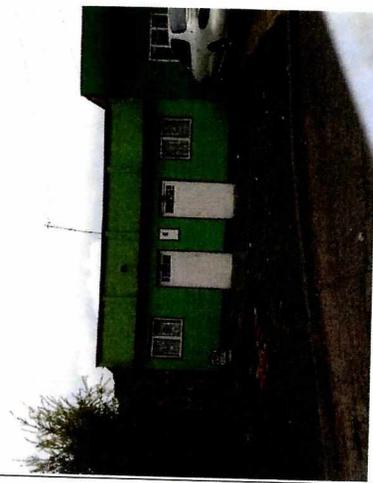
Edificación de uso residencial morada permanente sin negocio, cuyo sistema constructivo es Mampostería con deficiencias, presenta vigas de confinamiento sin columnas; o -Columnas sin vigas de confinamiento en alguno de los niveles, existe diferencia máxima en cotas de cimentación superior a 1mt, presenta empuje no equilibrado debido a un terraplén, cuenta con un piso en su fachada principal pero se proyectan dos hacia la parte posterior de la edificación, Existen dos tipo de unidades de mampostería dentro del muro o menos del 50% de las unidades tienen dimensiones diferentes o incorrecta colocación, .	MEDIA	3	MEDIO BAJO
854	Tapia o adobe

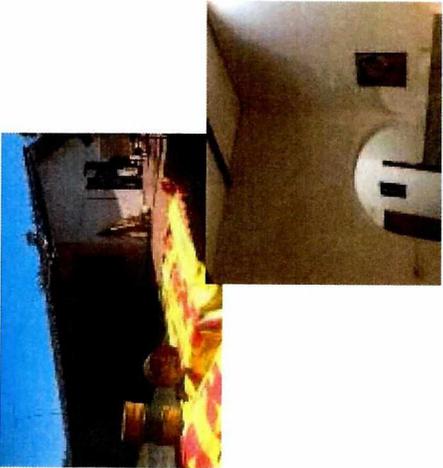
Edificación reportada en el Censo realizado por la Alcaldía de Vélez, residencial morada permanente, cuyo sistema constructivo es Mampostería sin confinamiento, se observan filtraciones de agua en el suelo, Muros que presenten un fuerte deterioro de sus materiales constituyentes o fisuras de más de 3 mm de ancho.	MEDIA	3	MEDIO ALTO
1003	Mampostería de ladrillo o bloque

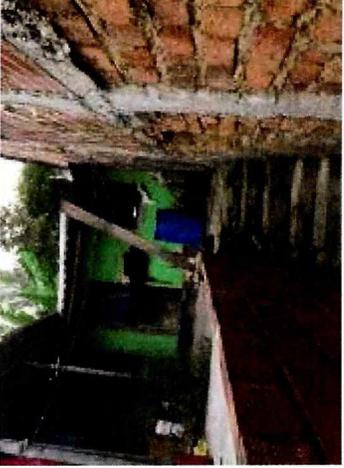
Edificación residencial morada permanente sin negocio, cuyo sistema constructivo es mampostería sin confinamiento, Pendiente $\theta > 23.01^\circ$, existe diferencia máxima en cotas de cimentación superior a 1mt, Muros con fisuras de tamaño medio entre 2 a 3 mm de ancho o que presenten un estado mediocre de conservación, Existen dos tipos de unidades o más dentro de los muros, o más del 50% de las unidades del muro tiene dimensiones diferentes o incorrecta colocación.	MEDIA	4	MEDIO ALTO

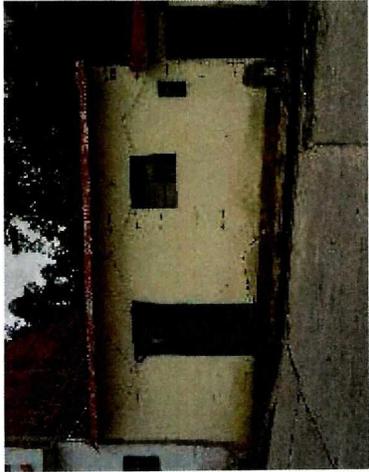
<p>Edificación reportada en el Censo realizado por la Alcaldía de Vélez, cuyo sistema constructivo es mampostería no confinada. Muros que presenten un fuerte deterioro de sus materiales constituyentes o fisuras de más de 3 mm de ancho. Existen dos tipos de unidades de mampostería dentro del muro o menos del 50% de las unidades tienen dimensiones diferentes o incorrecta colocación.</p>	4	MEDIO ALTO

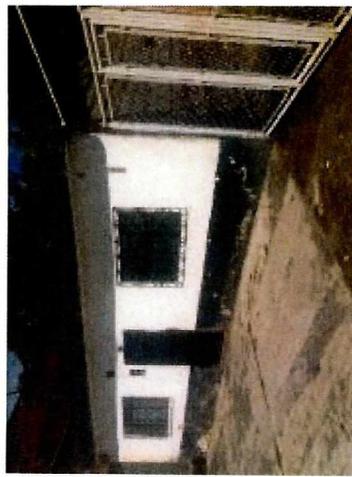
<p>Edificación reportada en el Censo realizado por la Alcaldía de Vélez, cuyo sistema constructivo es mampostería no confinada, se observan filtraciones de agua en el suelo, Muros que presenten un fuerte deterioro de sus materiales constituyentes o fisuras de más de 3 mm de ancho. Existen tres tipos de unidades o más dentro de los muros, o más del 50% de las unidades del muro tiene dimensiones diferentes o incorrecta colocación,</p>	MEDIA	4	MEDIO ALTO
1167	Mampostería de ladrillo o bloque

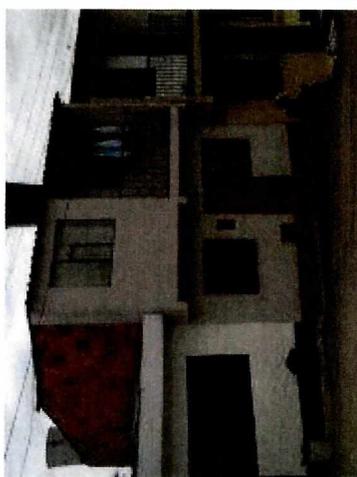
<p>Edificación residencial morada permanente sin negocio cuyo sistema constructivo es mampostería no confinada, ubicada en zona de Pendiente $\theta > 23.01^\circ$, se observan filtraciones de agua en el suelo,, en la parte posterior de la edificación se encuentra quebrada .</p>	MEDIA	4	MEDIO ALTO

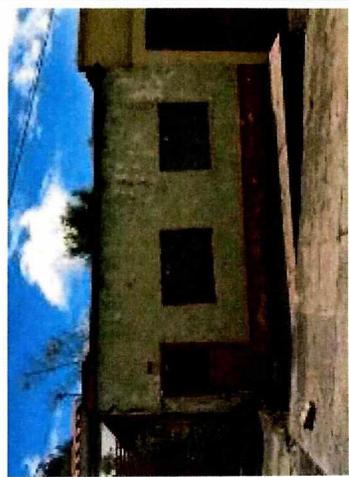
<p>Edificación reportada en el Censo realizado por la Alcaldía de Vélez, y detectada por la comisión de campo. Cuyo sistema constructivo es mampostería no confinada, se observan filtraciones de agua en el suelo, Muros que presenten un fuerte deterioro de sus materiales constituyentes o fisuras de más de 3 mm de ancho. Existen tres tipos de unidades o más dentro de los muros, o más del 50% de las unidades del muro tiene dimensiones diferentes o incorrecta colocación, en la parte posterior de la edificación se encuentra quebrada.</p>	MEDIA	4	MEDIO ALTO

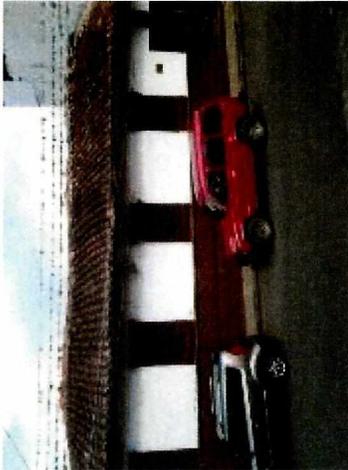
Edificación Museo Real (Centro Cultural), cuyo sistema constructivo es Tapia Pisada, se observan filtraciones de agua en el suelo, Presenta discontinuidad en el diafragma y deformaciones apreciables, las aberturas son mayores al 15% del área total del muro, Los muros de tapia o adobe presentan un grave deterioro en los materiales de construcción o con agrietamientos mayores a 3mm. Deterioro de la cubierta. EL MUSEOSE ENCUENTRA EN ESTADO DETERIORADO REQUIERE INTERVENCION, DAÑOS RELACIONADOS CON SU SISTEMA CONSTRUCTIVO DETERIORADO, NO POR EFECTO DE REMOCION EN MASAS	ALTA	2	MEDIO ALTO

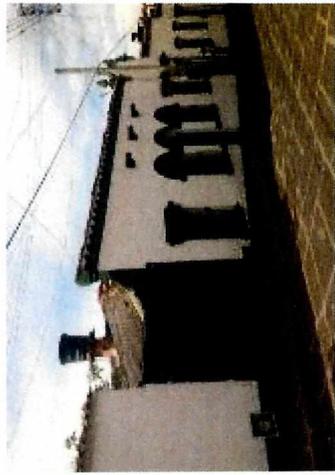
Edificación de uso residencial de uso con morada permanente sin negocio, cuyo sistema constructivo es Tapia Pisada. Existe diferencia máxima en cotas de cimentación superior a 1mt. Existe empuje no equilibrado, cuenta con un piso en su fachada principal pero se proyectan dos en la parte posterior de la edificación. Las aberturas están entre 10% y 15% del área total del muro, EDIFICACION CON SERIOS DAÑOS EN SUS MUROS Y ENTREPISOS, EN LA PARTE POSTERIOR,	ALTA	2	MEDIO ALTO

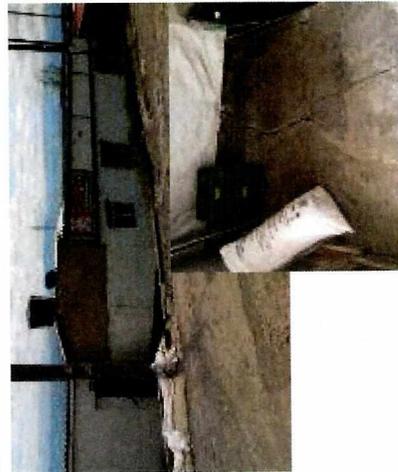
Edificación reportada por el CENSO realizado por la alcaldía de Vélez, cuyo sistema constructivo es Mampostería sin confinamiento, Muros que presenten un fuerte deterioro de sus materiales constituyentes o fisuras de más de 3 mm de ancho. Existen dos tipos de unidades de mampostería dentro del muro o menos del 50% de las unidades tienen dimensiones diferentes o incorrecta colocación. Presenta agrietamientos en paredes y pisos.	MEDIA	4	MEDIO ALTO

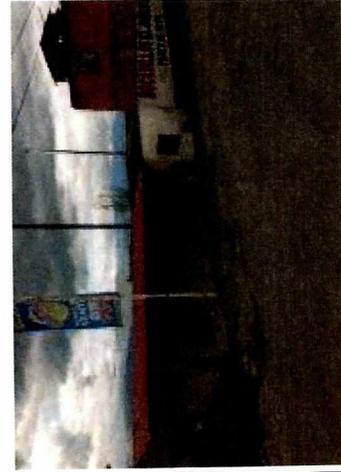
Edificación reportada por el CENSO realizado por la alcaldía de Vélez, cuyo sistema constructivo es Mampostería sin confinamiento, Muros que presenten un fuerte deterioro de sus materiales constituyentes o fisuras de más de 3 mm de ancho. Existen dos tipos de unidades de mampostería dentro del muro o menos del 50% de las unidades tienen dimensiones diferentes o incorrecta colocación. Presenta agrietamientos en paredes y pisos.	MEDIA	4	MEDIO ALTO

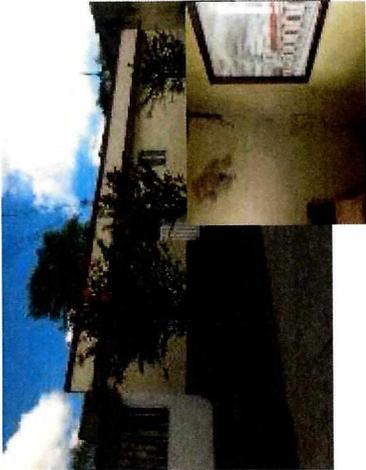
Edificación reportada por el CENSO realizado por la alcaldía de Vélez, cuyo sistema constructivo es Mampostería no posee confinamientos, Muros que presenten un fuerte deterioro de sus materiales constituyentes o fisuras de más de 3 mm de ancho.	MEDIA	4	MEDIO ALTO
1750	Mampostería de ladrillo o bloque

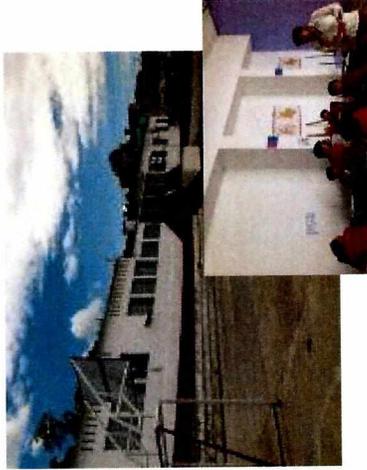
EDIFICACIÓN REPORTADA POR EL CENSO REALIZADO POR LA ALCALDÍA DE VÉLEZ, Edificación con uso académico Centro Docente Martín Galeano, cuyo sistema constructivo es Mampostería Presenta vigas de confinamiento sin columnas; o -Columnas sin vigas de confinamiento en alguno de los niveles, Muros que presenten un fuerte deterioro de sus materiales constituyentes o fisuras de más de 3 mm de ancho. Deficiencias en el sistema constructivo	ALTA	2	MEDIO ALTO

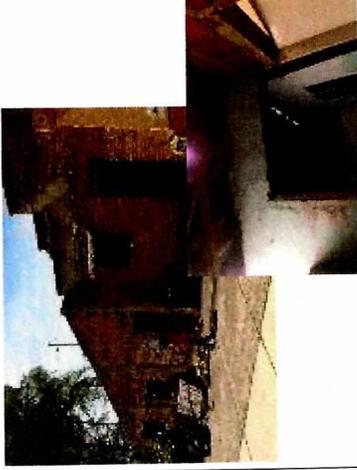
Edificación reportada por el CENSO realizado por la alcaldía de Vélez, edificación cuyo sistema constructivo es Mampostería Presenta vigas de confinamiento sin columnas; o -Columnas sin vigas de confinamiento en alguno de los niveles. Muros que presenten un fuerte deterioro de sus materiales constituyentes o fisuras de más de 3 mm de ancho. Existen tres tipos de unidades de mampostería dentro del muro o menos del 50% de las unidades tienen dimensiones diferentes o incorrecta colocación. El mortero evidencia separación con las piezas de mampostería	MEDIA	4	MEDIO ALTO

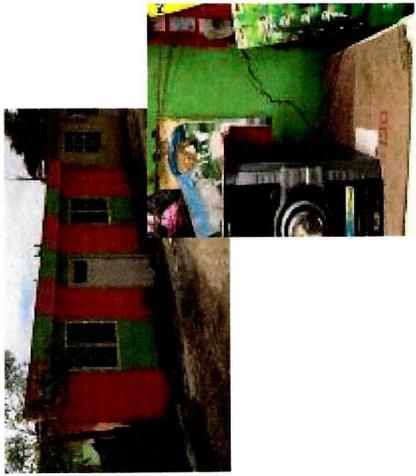
<p>Edificación reportada por el CENSO realizado por la alcaldía de Vélez, edificación cuyo sistema constructivo es Mampostería no confinada, Muros que presenten un fuerte deterioro de sus materiales constituyentes o fisuras de más de 3 mm de ancho. Existen dos tipo de unidades de mampostería dentro del muro o menos del 50% de las unidades tienen dimensiones diferentes o incorrecta colocación.</p>	ALTA	2	MEDIO ALTO

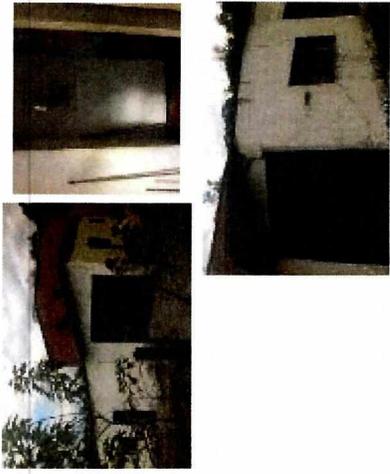
<p>Edificación reportada por el CENSO realizado por la alcaldía de Vélez, edificación cuyo sistema constructivo es Mampostería no confinada. Presencia de empuje no equilibrado debido a un terraplén. Muros que presenten un fuerte deterioro de sus materiales constituyentes o fisuras de más de 3 mm de ancho. Existen dos tipos de unidades de mampostería dentro del muro o menos del 50% de las unidades tienen dimensiones diferentes o incorrecta colocación. El mortero evidencia separación en las piezas de mampostería.</p>	MEDIA	MEDIO ALTO

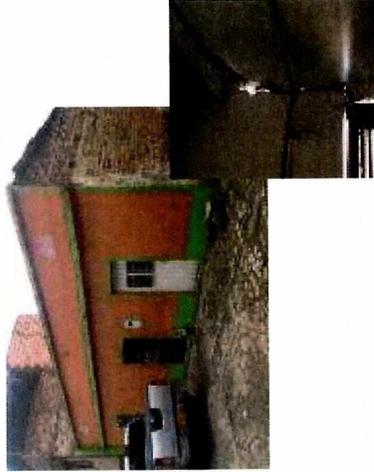
Edificación reportada por el CENSO realizado por la alcaldía de Vélez, edificación cuyo sistema constructivo es Mampostería que no posee confinamiento, presencia de empuje no equilibrado debido a un terraplén, Muros que presenten un fuerte deterioro de sus materiales constituyentes o fisuras de más de 3 mm de ancho. Existen dos tipos de unidades de mampostería dentro del muro o menos del 50% de las unidades tienen dimensiones diferentes o incorrecta colocación.	MEDIA	3	MEDIO ALTO

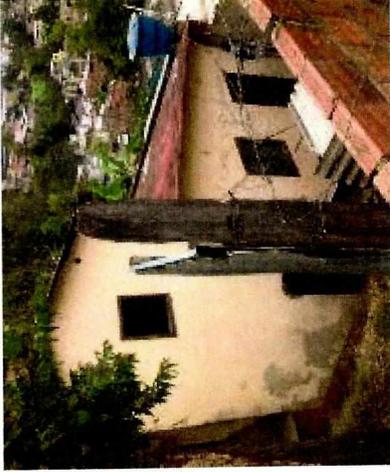
Edificación reportada por el CENSO realizado por la alcaldía de Vélez, edificación cuyo sistema constructivo es Mampostería no confinada, presencia de empuje no equilibrado debido a un terraplén, ubicada en zona de pendiente $\theta > 23.01^\circ$. Edificación con un piso en su parte frontal y en la parte posterior dos, Muros que presenten un fuerte deterioro de sus materiales constituyentes o fisuras de más de 3 mm de ancho. Existen dos tipos de unidades de mampostería dentro del muro o menos del 50% de las unidades tienen dimensiones diferentes o incorrecta colocación.	MEDIA	3	MEDIO ALTO

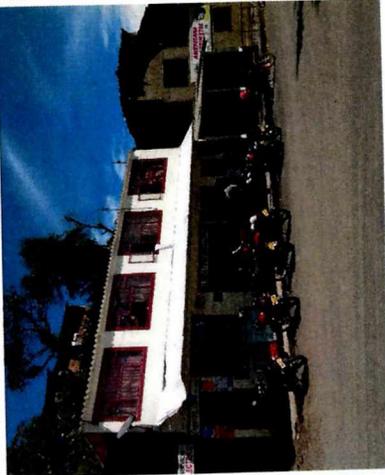
Edificación residencial con morada permanente con negocio, cuyo sistema constructivo es mampostería con deficiencias, ubicada en zona de pendiente $\theta > 15^\circ$. Sobre una quebrada, la edificación se soporta en ladera por columnas esbeltas, Presenta empuje no equilibrado debido a terraplén, Muros con fisuras no extendidas, Existen tres tipos de unidades de mampostería dentro del muro o menos del 50% de las unidades tienen dimensiones diferentes o incorrecta colocación. El mortero evidencia separación con las piezas de mampostería.	MEDIA	3	MEDIO ALTO

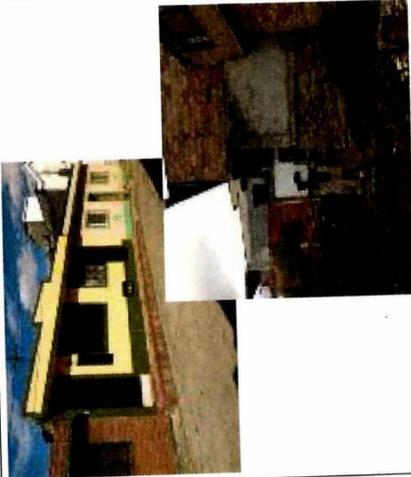
Edificación reportada por el CENSO realizado por la alcaldía de Vélez, edificación cuyo sistema constructivo es Mampostería con deficiencias en el sistema, presencia de empuje no equilibrado debido a un terraplén edificación que presenta un piso en su parte frontal y en la parte posterior dos, Muros que presenten un fuerte deterioro de sus materiales constituyentes o fisuras de más de 3 mm de ancho. Existen dos tipos de unidades de mampostería dentro del muro o menos del 50% de las unidades tienen dimensiones diferentes o incorrecta colocación.	MEDIA	4	MEDIO ALTO

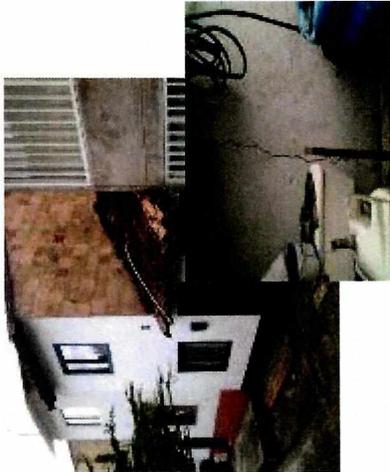
Edificación reportada por el CENSO realizado por la Alcaldía de Vélez, edificación cuyo sistema constructivo es mampostería sin confinamiento. Muros que presentan un fuerte deterioro de sus materiales constituyentes o fisuras de más de 3 mm de ancho,	MEDIA	3	MEDIO ALTO

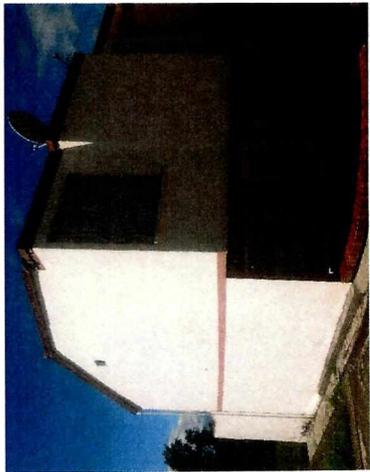
Edificación en mampostería confinada de dos pisos, residencial con morada permanente, Proyecto de urbanización. Muros con fisuras de tamaño medio entre 2 a 3 mm de ancho o que presenten un estado mediocre de conservación	MEDIA	3	MEDIO ALTO

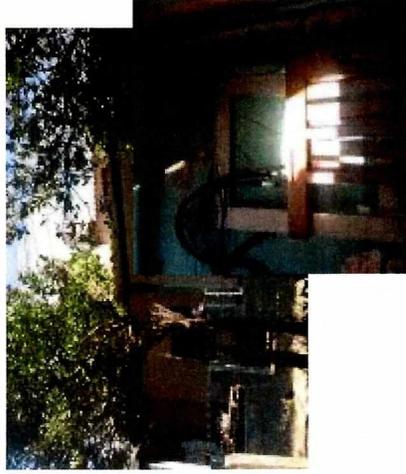
<p>Edificación detectada por el CENSO realizado por la Alcaldía de Vélez, Edificación de uso residencial morada permanente sin negocio, Edificación cuyo sistema constructivo es mampostería sin confinamiento, se observan filtraciones de agua en el suelo, Muros que presenten un fuerte deterioro de sus materiales constituyentes o fisuras de más de 3 mm de ancho, .</p>	MEDIA	3	MEDIO ALTO

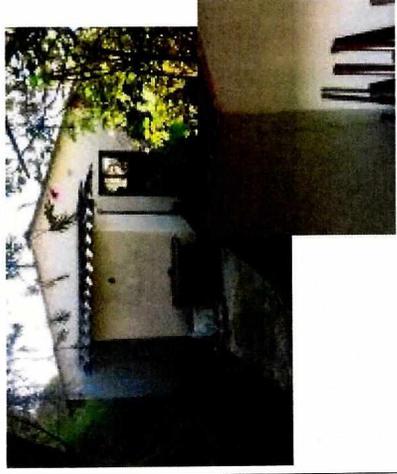
<p>Edificación de uso residencial morada permanente sin negocio, Edificación cuyo sistema constructivo Tapia pisada, se observan filtraciones de agua en el suelo, Los muros de tapia o adobe presentan grietas de 2 a 3 mm de espesor, o con agrietamiento capilar extendido, o su estado de conservación es mediocre</p>	MEDIA	3	MEDIO ALTO

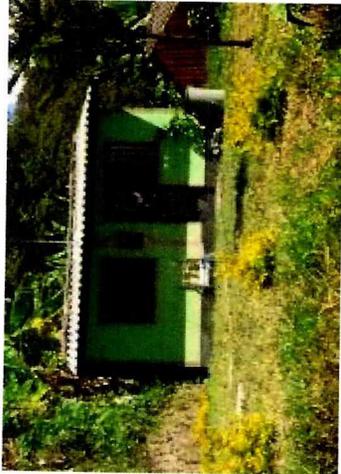
Edificación detectada por el CENSO realizado por la Alcaldía de Vélez, Edificación de uso residencial morada permanente sin negocio, Edificación cuyo sistema constructivo mampostería con confinamiento deficiente. Existen dos tipo de unidades de mampostería dentro del muro o menos del 50% de las unidades tienen dimensiones diferentes o incorrecta colocación. LA EDIFICACION NO CUMPLE CON LOS AISLAMIENTOS REQUERIDOS, SE ENCUENTRA EN EL PIE DEL TALUD.	MEDIA	4	MEDIO ALTO

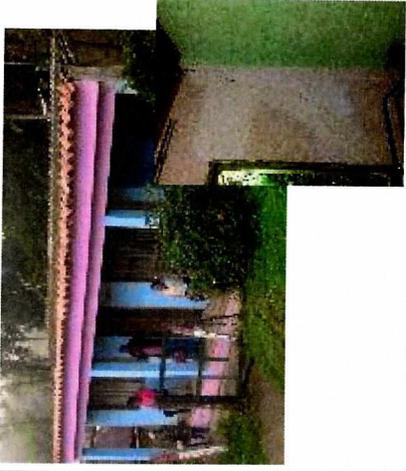
Edificación de uso residencial morada permanente sin negocio, Edificación cuyo sistema constructivo mampostería con confinamiento deficiente, presencia de empuje no equilibrado, Muros con fisuras de tamaño medio entre 2 a 3 mm de ancho o que presenten un estado mediocre de conservación, Existen dos tipo de unidades de mampostería dentro del muro o menos del 50% de las unidades tienen dimensiones diferentes o incorrecta colocación. EDIFICACION QUE PRESENTA EMPUJE DEBIDO A SU UBICACION EN EL PIE DE TALUD SIN CUMPLIR CON AISLAMIENTO	MEDIA	3	MEDIO ALTO

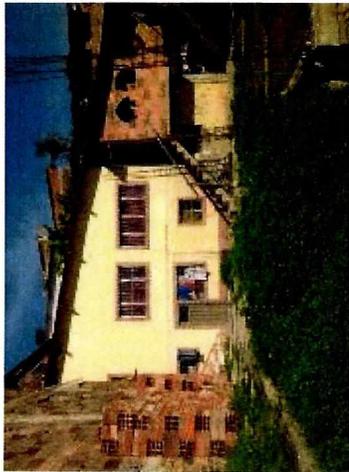
<p>Edificación de uso residencial morada permanente sin negocio, Edificación cuyo sistema constructivo mampostería con confinamiento deficiente, Pendiente $\theta > 23.01^\circ$, presencia de empuje no equilibrado, Muros con fisuras de tamaño medio entre 2 a 3 mm de ancho o que presenten un estado medio de conservación, Existen dos tipos de unidades de mampostería dentro del muro o menos del 50% de las unidades tienen dimensiones diferentes o incorrecta colocación. El mortero evidencia separación con las piezas de mampostería</p>	MEDIA	3	MEDIO ALTO
2752	Tapia o adobe

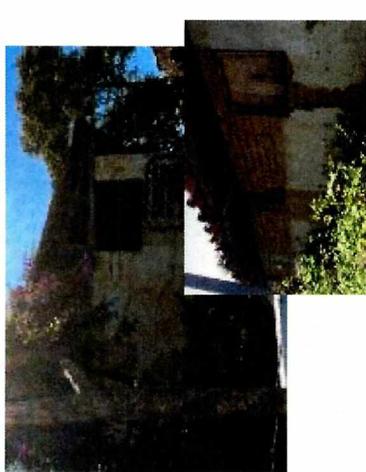
<p>Edificación residencial morada permanente cuyo sistema constructivo es Tapia pisada, Los muros de tapia o adobe presentan grietas de 2 a 3 mm de espesor, o con agrietamiento capilar extendido, o su estado de conservación es mediocre. Deterioro del entre piso y la cubierta</p>	MEDIA	3	MEDIO ALTO

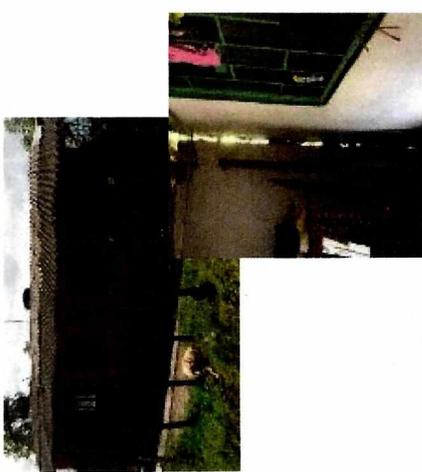
<p>Edificación detectada por el CENSO realizado por la Alcaldía de Vélez, Edificación de uso residencial morada permanente sin negocio, Edificación cuyo sistema constructivo mampostería confinada con deficiencias, se observa filtración de agua en el suelo. Muros que presenten un fuerte deterioro de sus materiales constituyentes o fisuras de más de 3 mm de ancho. Existen dos tipos de unidades de mampostería dentro del muro o menos del 50% de las unidades tienen dimensiones diferentes o incorrecta colocación. El mortero evidencia separación con las piezas de mampostería ESTA UBICADA EN LA CORONA DEL TALUD CON DEFICIENTE CIMENTACION.</p>	MEDIA	3	MEDIO ALTO
