ESTUDIO DE AMENAZA, VULNERABILIDAD Y RIESGO POR MOVIMIENTOS EN MASA DEL MUNICIPIO DE VÉLEZ, DEPARTAMENTO DE SANTANDER

ANEXO XI CARACTERIZACIÓN DE LA INFRAESTRUCTURA VIAL

AGOSTO DE 2015

INFORME: Anexo XI - Caracterización de la infraestructura vial

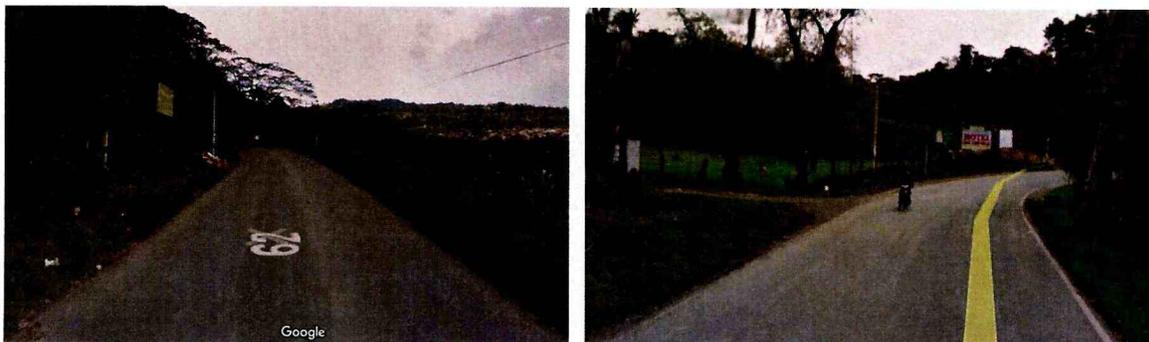
Antes de entrar a la zona urbana, viniendo desde Barbosa, la vía no cuenta con bermas o cunetas, ver figura 4; ya dentro del casco urbano, se encuentran berma-cunetas y andenes intermitentes en diferentes sectores, ver figura 5; saliendo del casco urbano hacia Landáuzuri se aprecia la existencia de cunetas a ambos o a un lado de la calzada, figura 6.

Figura 4. Ausencia de bermas y cunetas en la vía Nacional, acceso desde Barbosa.

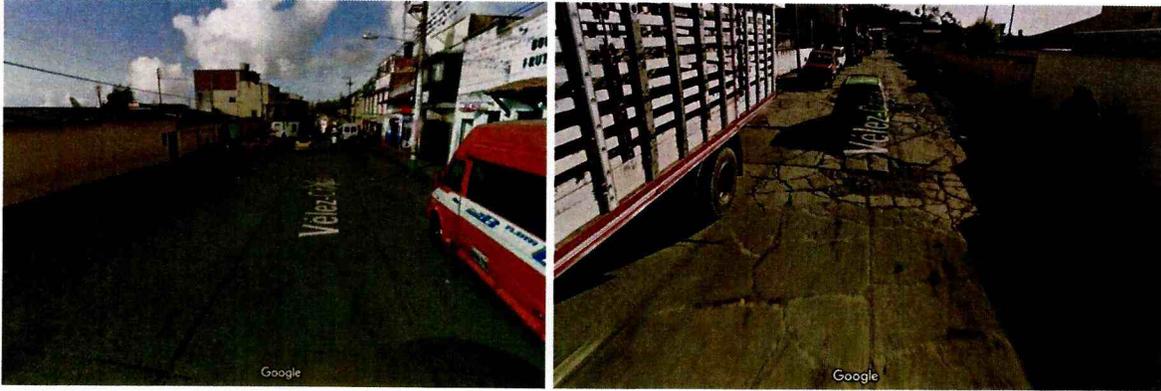
En el tramo en pavimento rígido, el estado general de la ruta es regular y a pesar de ser antiguas, la mayoría de las losas aún funcionan, pero en algunos sectores localizados se encuentran algunas falladas probablemente por sobrecarga. El sector en peor estado corresponde a la carrera 6 entre calles 11A y 12 donde todas las losas se encuentran completamente falladas probablemente debido a que están constantemente sometidas a cargas superiores a las de diseño.

Figura 7. Vista de tramos en pavimento rígido de la vía Departamental.

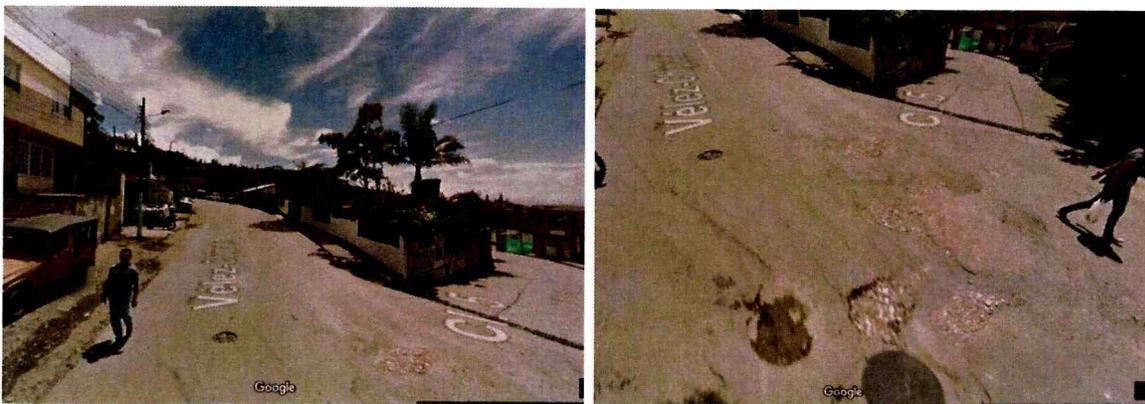
Los tramos de la Cr 6 en pavimento flexible (ver figura 8) presentan múltiples sectores con piel de cocodrilo; este tipo de daño se presenta por fatiga del material debido a que las cargas que está soportando son mayores a las de diseño y no está relacionado con problemas de remoción en masa. Debido a que no se han hecho los mantenimientos necesarios muchos de los sectores con piel de cocodrilo han evolucionado a baches y descascaramiento.

Figura 8. Vista de tramos en pavimento flexible de la vía Departamental (parte 1).

La vía departamental requiere especial atención debido al flujo de vehículos que debe soportar, por lo tanto se recomienda realizar mantenimientos preventivos y correctivos periódicos, para evitar que los estados de daño empeoren y lleguen a estancias como las actuales.

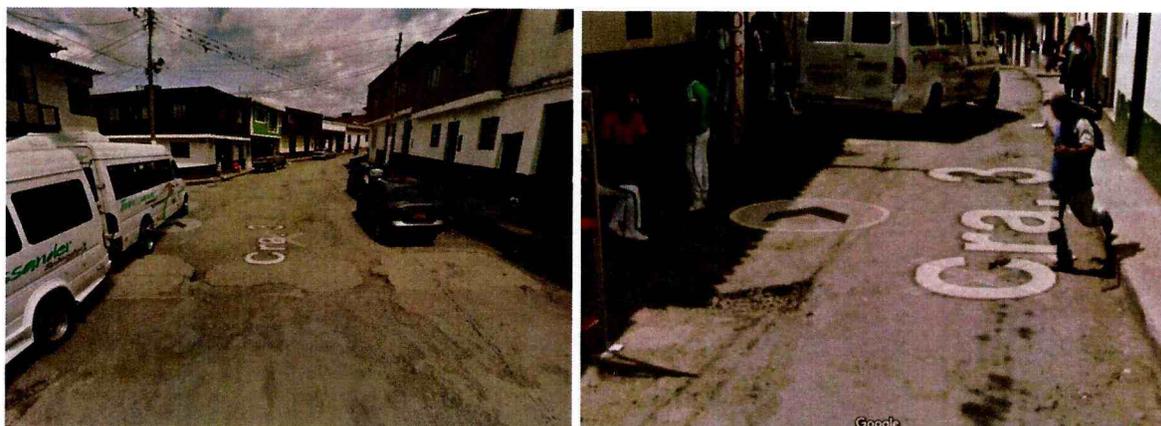
Los tramos de las carreras 3 y 4 en pavimento flexible se encuentran en pésimo estado, con tramos completamente desechos y baches de grandes dimensiones que hacen peligroso el tránsito de ciclas y motocicletas por el sector; es notorio que el estado actual de la vía obedece a falta de mantenimiento que permitió que los daños tipo piel de cocodrilo avanzaran hasta el estado actual, además, es muy probable que las cargas que soporta la estructura actualmente son mayores a los de diseño.

Figura 10. Vista del estado de deterioro de la Carrera 3, vía Departamental.

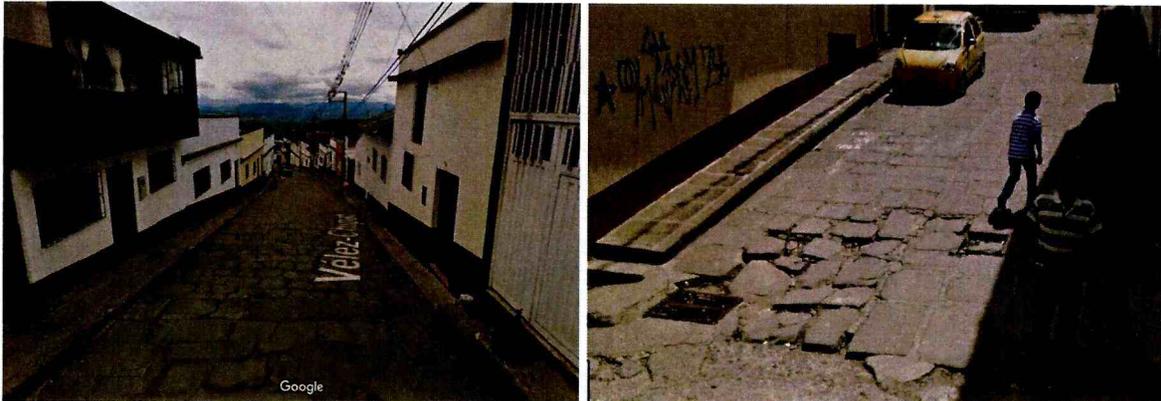
El sector en pavimento de adoquín de roca se encuentra en estado regular, presenta porciones falladas cerca de estructuras hidráulicas, es probable que estos daños se hayan presentado por asentamientos diferenciales debidos a la construcción de las mismas o a falla de las mismas por fatiga debido al paso de cargas muy pesadas sobre el pavimento.

Figura 11. Vista de tramo en adoquín de roca de la vía Departamental

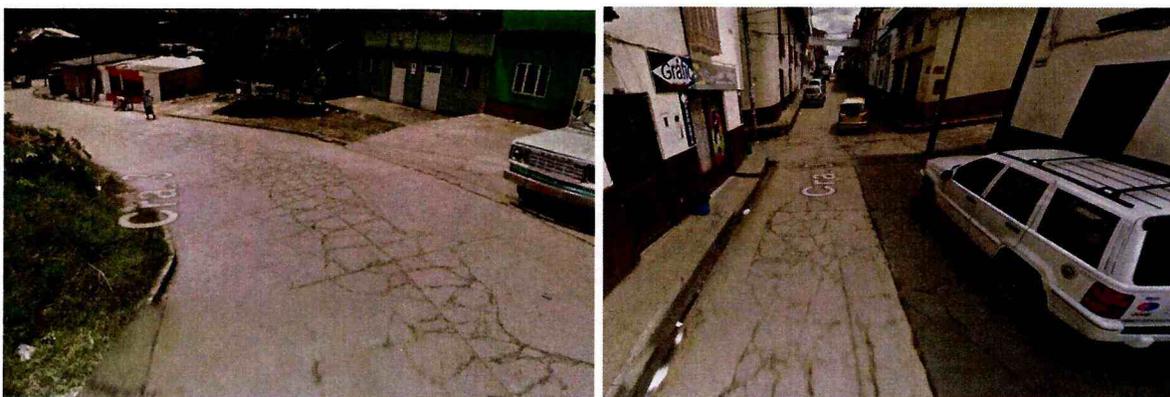
El estado actual de la carrera 3 es regular, gran parte de las losas están falladas como se puede apreciar en la figura 12, los tramos en pavimento flexible también muestran un grado de deterioro medio. La calle 9 se encuentra en estado bueno, pocas de sus losas están falladas.

Figura 12. Vista de tramos en pavimento rígido de la carrera 3, vía local principal.

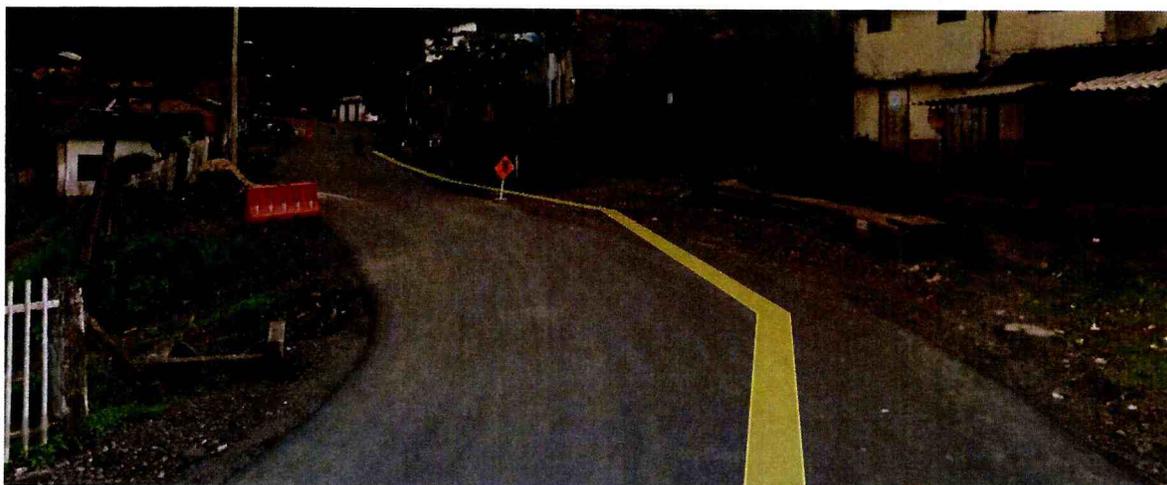
El centro poblado Alto Jordán se ubica en la microcuenca de la quebrada El Carmen a 20 minutos de Landázuri, y se ha desarrollado en torno a la vía Nacional Transversal del Carare, que atraviesa la cuenca formando una curva para adaptarse al relieve. El corredor está conformado por una sola calzada con dos carriles, con un ancho total promedio es de 7m; presenta recurrentes problemas de inestabilidad, debido a su paso por la microcuenca El Carmen atraviesa la falla geológica del mismo nombre y una zona de coluvión, que obstaculizan su recuperación definitiva, no obstante las numerosas y frecuentes intervenciones realizadas.

Figura 18. Vista de la vía Nacional tras ser reparada a comienzos del 2014.

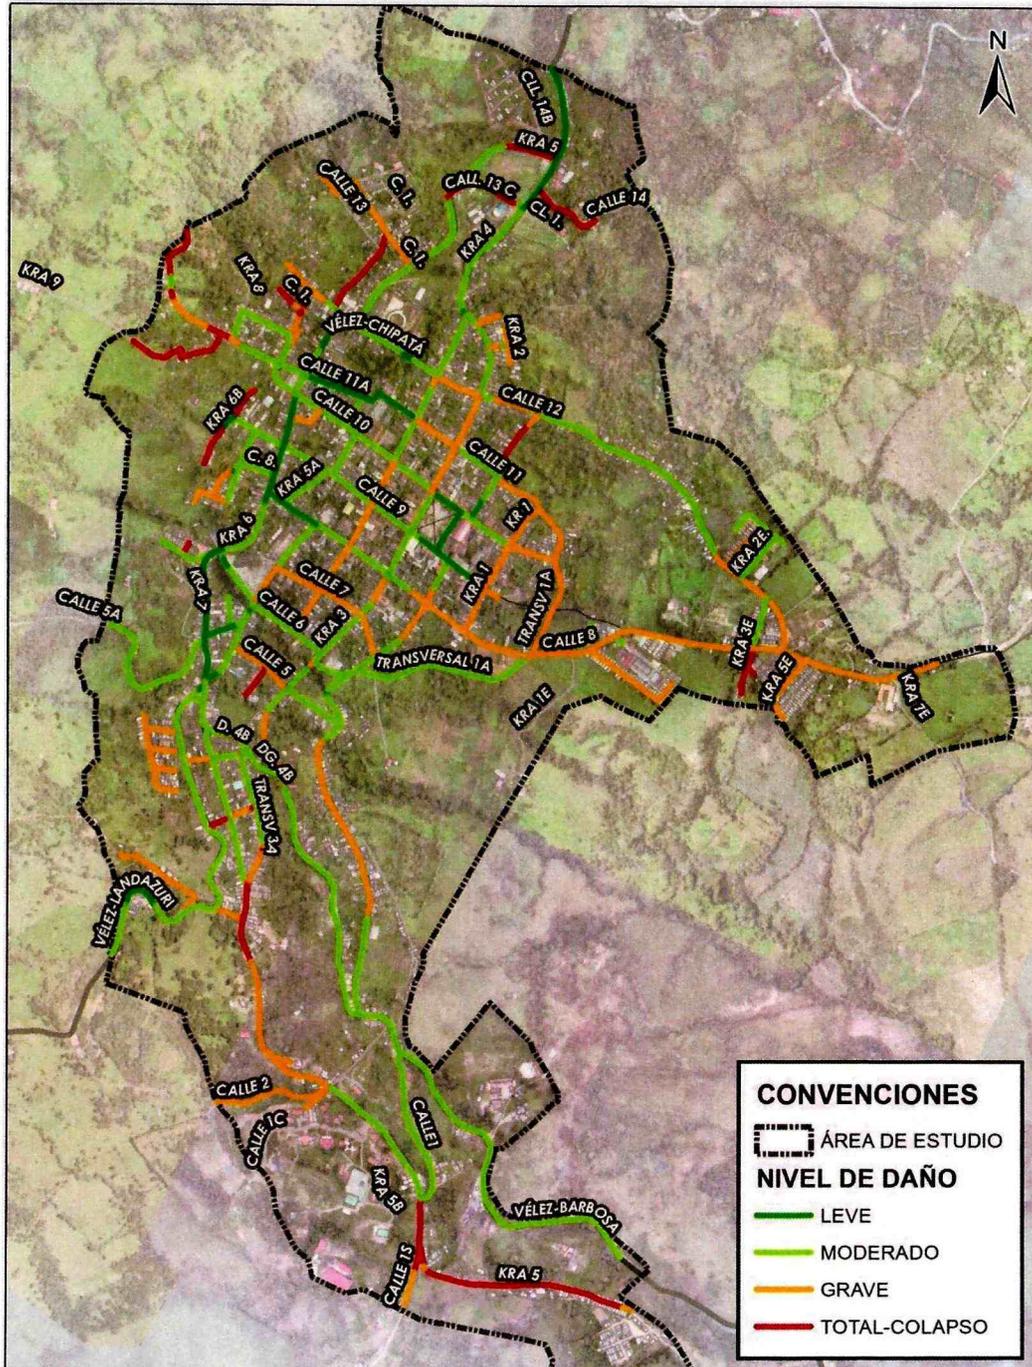
esperada, dejando incomunicados a los sectores que conecta. En la figura 22 se muestra el resultado de la evaluación realizada.

Figura 22. Vulnerabilidad de la red vial urbana

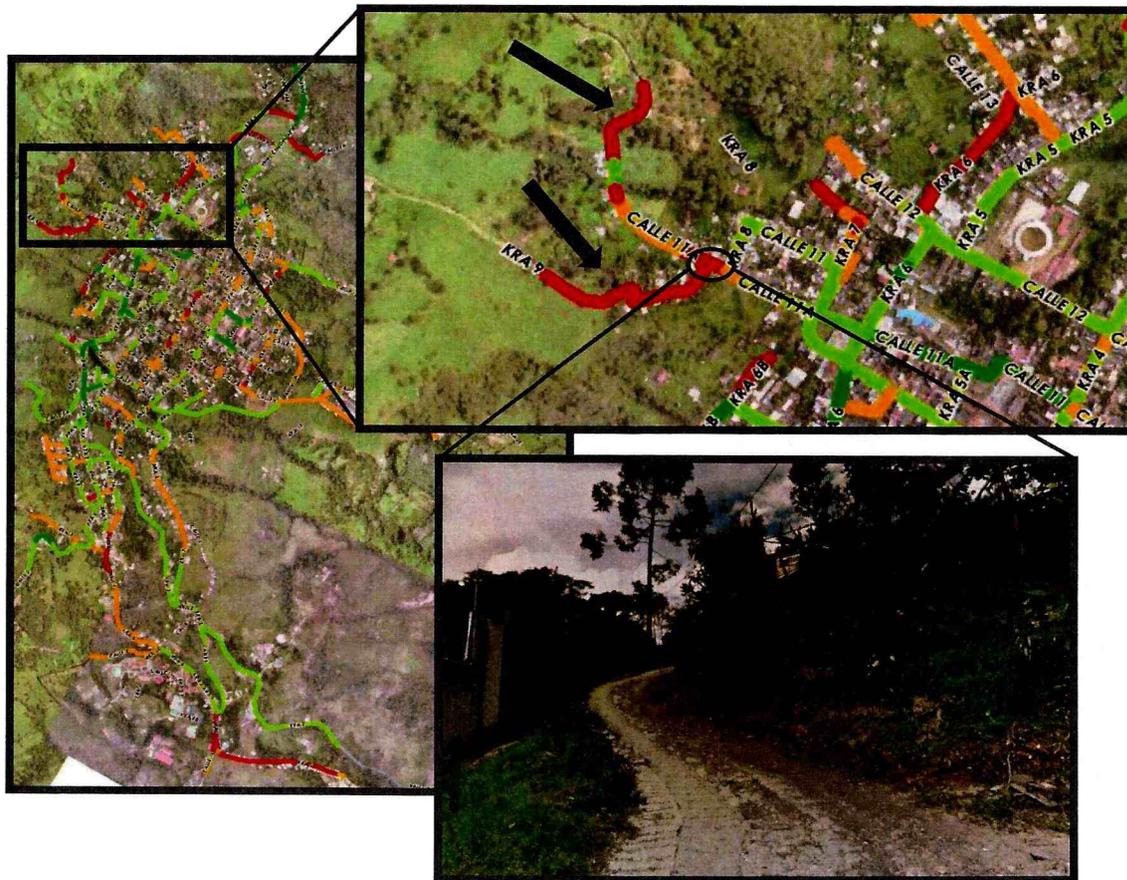
Si bien de los 7.17 km de vías destapadas, 2.58 km están categorizados en vulnerabilidad alta, los casos críticos son aquellos en los que por su condición de vulnerabilidad y la ausencia de vías alternativas para salir o ingresar al sector representen un verdadero peligro para la comunidad al limitarse el paso de vehículos de emergencia para atender a posibles víctimas en un evento de remoción en masa. Estos casos se presentan en la periferia urbana donde las calles no están pavimentadas y terminan en puntos muertos o *culs-de-sac*, sin embargo, la única zona que representaría un problema considerable al dejar incomunicadas las veredas a las que conduce es el correspondiente a la carrera 9 en la salida hacia las El Amarillo y la calle 11A hacia Tubavita, ver figura 23.

Figura 23. Caso crítico: Vulnerabilidad vial alta en la salida a las veredas El Amarillo y Tubavita.

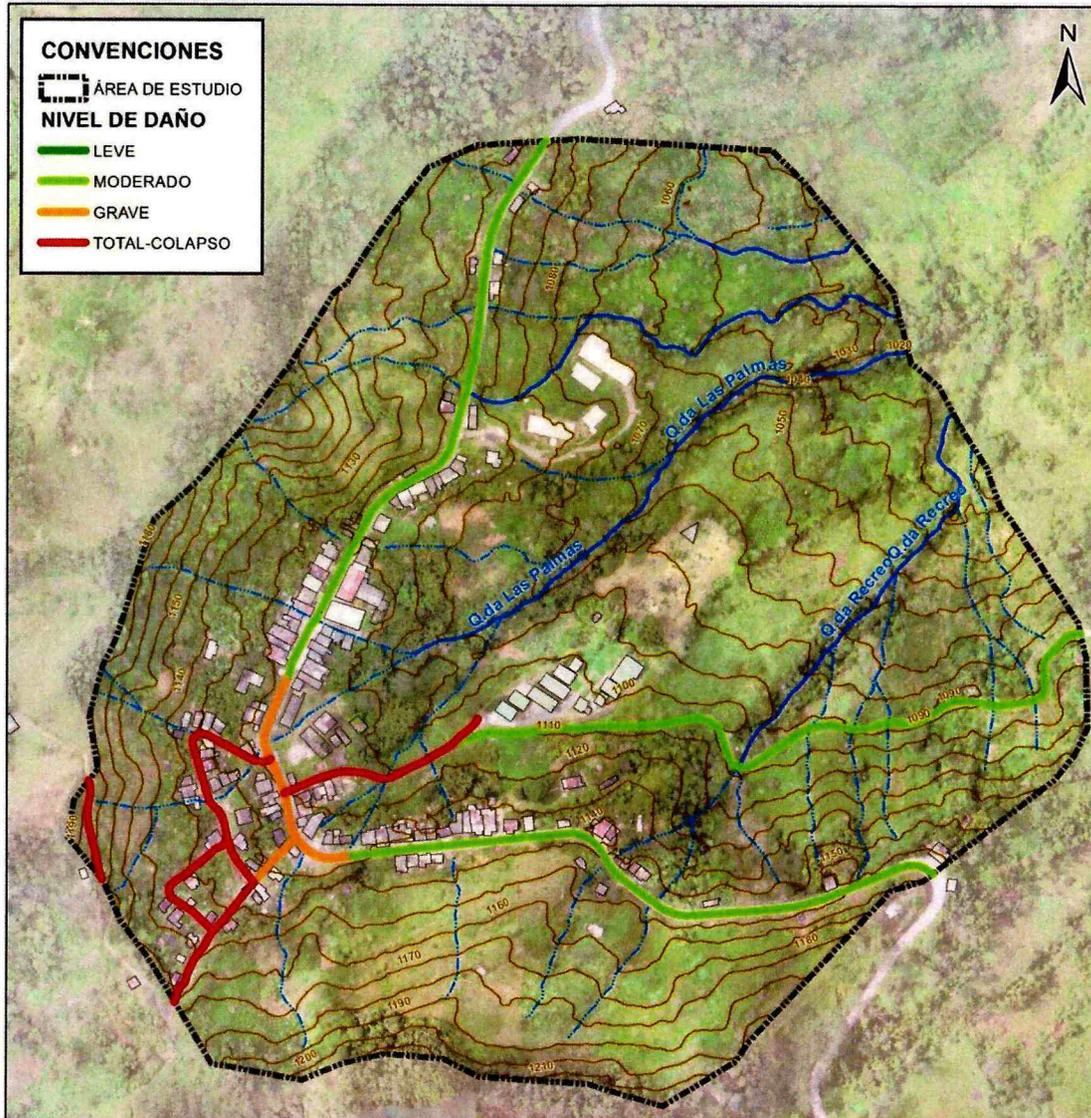
De acuerdo a los resultados obtenidos tras la evaluación cuantitativa de vulnerabilidad, para la vía nacional se espera la ocurrencia de daños moderados en casi la totalidad de su recorrido a través del centro poblado, excepto por los 0,19 km en correspondencia de la curva sobre coluvión, que se califican en vulnerabilidad media. De lo anterior se deduce que la vulnerabilidad de la vía nacional está condicionada más por la deformación del suelo que por el ancho del carril.

Figura 24. Vulnerabilidad de la red vial de Alto Jordán
