PROYECTO:	Zonificación de Amenazas y Riesgos de origen natural en las áreas urbanas de los municipios de Frontino, Giraldo, San Juan de Uraba, San Pedro de Uraba, y los centros poblados de Pavandocito y Belén de Bajira del Municipio de Mutatá, como herramienta fundamental en la planificación del territorio.	FICHA No.	P-1
LOCALIZACIÓN:	Calle 20 San Juan Oriental - Centro		
FECHA	10/02/2012	HOJA	de
TIPO DE OBRA	Puente Vehicular

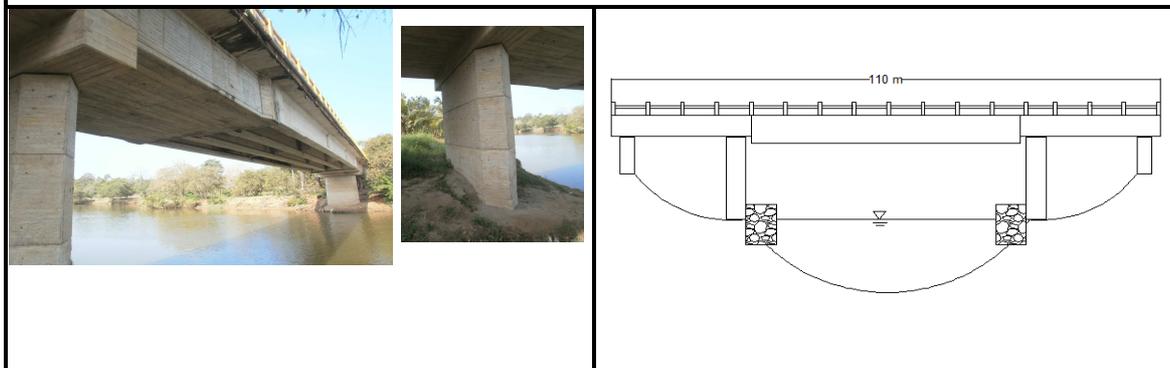
Puente vehicular de dos carriles en ambos sentidos que permiten la comunicación entre San Juan Oriental y San Juan Centro, tiene barandas en concreto

3. ESTADO ACTUAL DE LA OBRA	4. OBRAS DE DRENAJE	5. OBSERVACIONES
Bueno	Pases de 4" cada 20 m

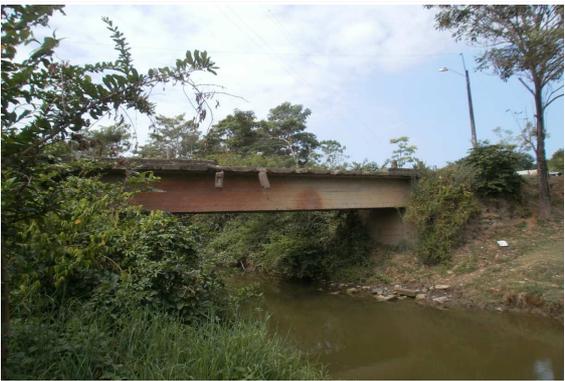
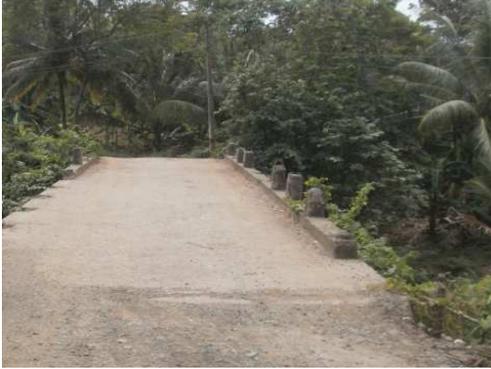
2. DESCRIPCIÓN OBRA		
Puente Vehicular con algunos elementos de protección lateral deteriorados o dañados		
3. ESTADO ACTUAL DE LA OBRA	4. OBRAS DE DRENAJE	5. OBSERVACIONES
Regular	Pases	Sin elementos de protección lateral

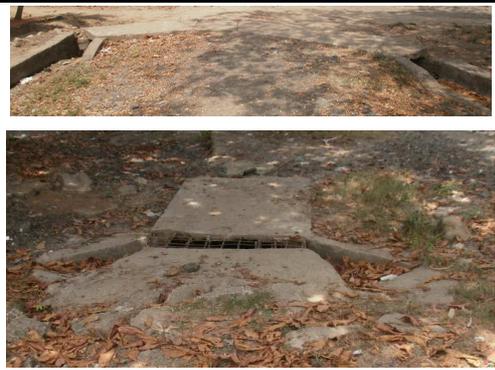
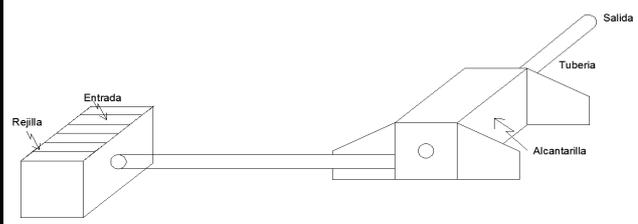
2. DESCRIPCIÓN OBRA		
Alcantarilla que en su salida esta extendida por un tubo de 0,80 m al parecer por que anteriormente estaba socavando el terreno formando un cauce irregular que desestabilizaba la zona.		
3. ESTADO ACTUAL DE LA OBRA	4. OBRAS DE DRENAJE	5.OBSERVACIONES
Regular - Ajustado

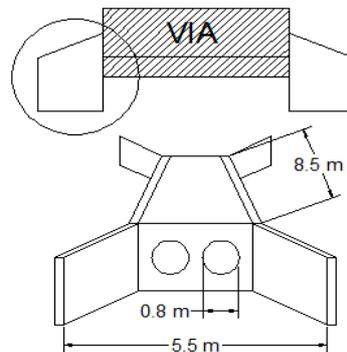
Alcantarillas en concreto viales ubicadas en la variante de San Juan

3. ESTADO ACTUAL DE LA OBRA	4. OBRAS DE DRENAJE	5. OBSERVACIONES
Buena	Sin obras de disipación de energía	Alcantarillas nuevas en buen estado, entregan sin obras de disipación de energía

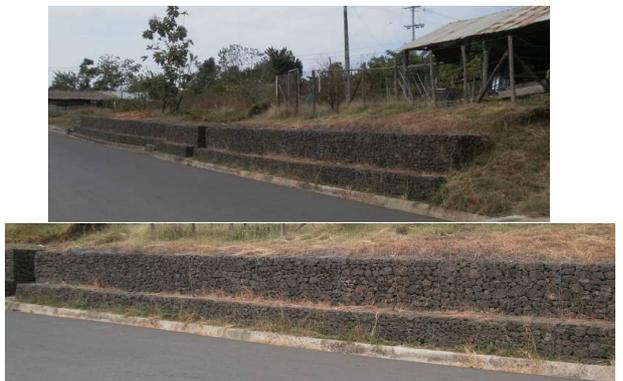
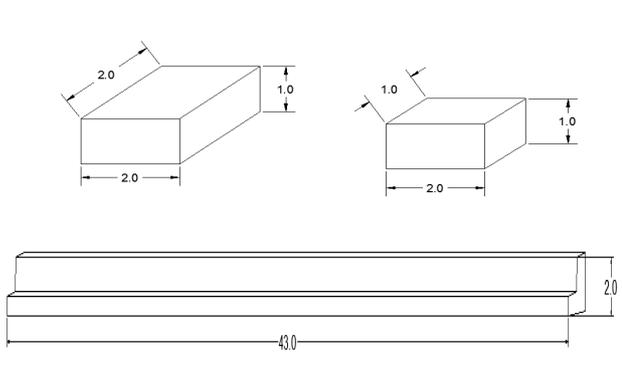
2. DESCRIPCIÓN OBRA		
Muro en gaviones, 2 niveles, en elementos de 2x1x1 y de 2x2x1		
3. ESTADO ACTUAL DE LA OBRA	4. OBRAS DE DRENAJE	5. OBSERVACIONES
Bueno	No tiene abajo cuneta	nuevos
