Toma de Muestras para análisis fisicoquímico y microbiológico

ESTACIONES DE MONITOREO DE CALIDAD DEL AGUA - QUEBRADA GARZÓN

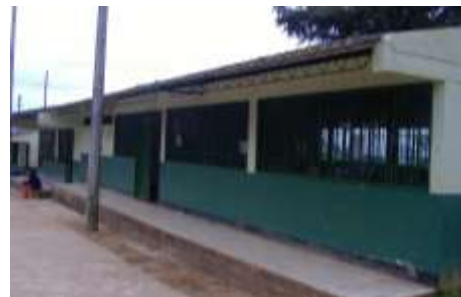
Figura 69 El recreo – Sede las Delicias

El plantel presenta agrietamiento de pisos y techos de eternit deteriorados. Mal estado de mantenimiento de pozos sépticos. No cuenta con servicio de acueducto por lo que el abastecimiento de agua se hace por medio de mangueras, cuenta con energía y alumbrado público. No existe plan de contingencia para la prevención de desastres.

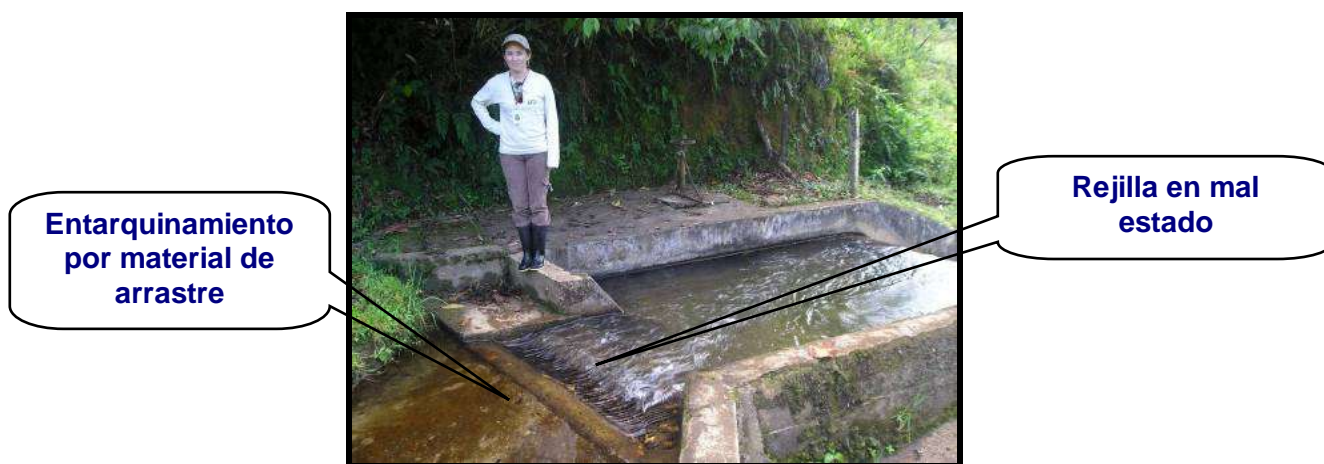
Figura 119 Detalle de rejilla en Bocatoma tipo fondo.

Bocatoma:	La bocatoma es de tipo fondo, construida en concreto desde allí la toma descarga en la tubería de conducción que la transporta hasta el tanque de almacenamiento. Todo su funcionamiento es por gravedad. Se encuentra en condiciones normales, no presenta fisuras ni desgaste por erosión pero si entarquinamiento ocasionado por material de arrastre. Es necesario realizar mantenimiento de limpieza del material que se deposita detrás del muro transversal, de igual manera es necesario remplazar la rejilla de toma. Ver Figura 119 y Figura 120.
-----------	---

Es necesario realizar mantenimiento de limpieza del material que se deposita detrás del muro transversal, de igual manera es necesario remplazar la rejilla de toma. La tubería de conducción se encuentra a la vista en varios puntos de su recorrido por lo que se pueden presentar roturas debidas a agentes externos como animales o el hombre. Se recomienda su protección o enterramiento a una profundidad de 20-30cm.

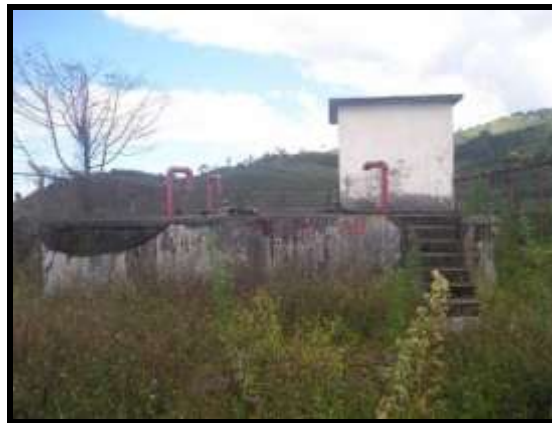
Figura 121 Tanque de almacenamiento que alimenta las veredas El Mesón, San Rafael y Claros

<p>Tanque de almacenamiento y distribución:</p>	<p>Se encuentra en las Coordenadas de georeferenciación: Este: 836256, Norte: 730044. Consiste en una estructura de concreto de grandes dimensiones ya que alimenta las veredas de El Mesón, San Rafael y Claros. Según información de los habitantes de estas veredas; este acueducto de tipo regional provee aproximadamente a unas 470 familias o usuarios. El tanque se encuentra en estado normal, no presentan agrietamientos. Ver Figura 121.</p>
---	--

El tanque de almacenamiento se encuentra en estado normal, no presentan agrietamientos, se recomienda realizar el manteniendo preventivo de limpieza y desinfección a fin de preservar el agua en mejores condiciones para el consumo humano.

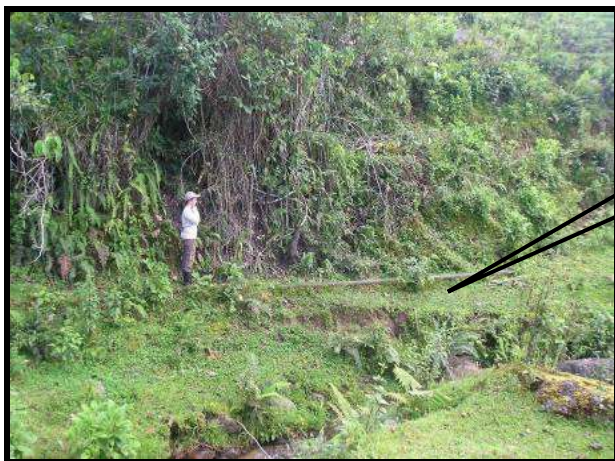
**Tubería de conducción
diámetro 3 pulgadas.**

<p>Conducción:</p>	<p>El sistema de conducción transporta el agua desde la bocatoma por medio de tubería flexible de PVC en 3 pulgadas hasta el tanque desarenador. Figura 122. se detectaron pérdidas de agua en algunos sectores de la tubería de conducción por mal estado, es necesario ubicar estas fugas y subsanarlas; de igual manera se recomienda enterrar la tubería entre 30 y 50 centímetros de la superficie a fin de proporcionar una protección adecuada.</p>
--------------------	--

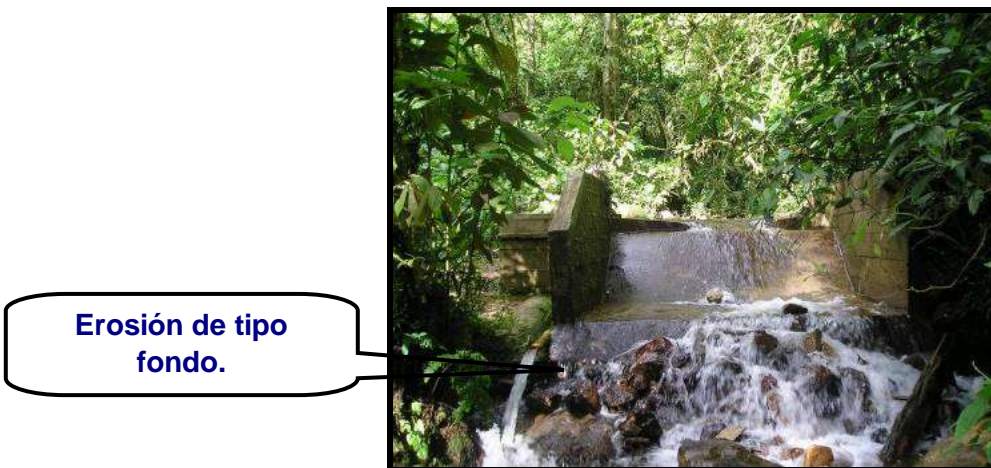
Figura 123 Vista de bocatoma de fondo en Quebrada San Benito

Bocatoma:	La bocatoma de tipo fondo se encuentra ubicada en la parte alta de la quebrada las Vueltas, presenta condiciones normales, sin fisuras ni desgaste. El solado de concreto de la parte de aguas debajo de la estructura muestra deterioro por erosión. Asimismo se evidencia depósito de material (entarquinamiento por material de arrastre) detrás del muro transversal de la bocatoma.
-----------	--

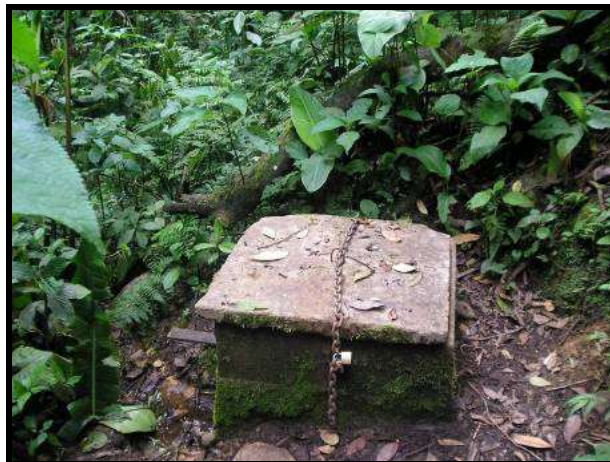
Figura 129 Estructura de quiebre de presión del Sistema 2 quebrada San Benit

<p>Tubería de Aducción:</p>	<p>Coordenadas de georeferenciación: sin coordenadas.</p> <p>Consiste en una línea de tubería de 3 pulgadas de diámetro sobre superficie lo que muestra su vulnerabilidad a ser atacada por agentes externos. En el trayecto entre la captación y el tratamiento de observaron gran cantidad de fugas en la tubería de PVC, las cuales deben ser incluidas en un mantenimiento correctivo de manera rápida a fin de evitar daños severos en la misma. (Ver Figura 128).</p> <p>Existe una estructura de quiebre de presión en la línea de conducción entre el desarenador y el tanque de almacenamiento, tubería en 3 pulgadas, que al parecer (Ver Figura 129)</p>
-----------------------------	---

Se recomienda enterrar la tubería de conducción entre 30 a 50 centímetros de la superficie a fin de proporcionar una protección adecuada a la misma. Igualmente se requiere mantenimiento correctivo de la tubería en el trayecto entre la captación y el tratamiento que presenta gran cantidad de fugas.

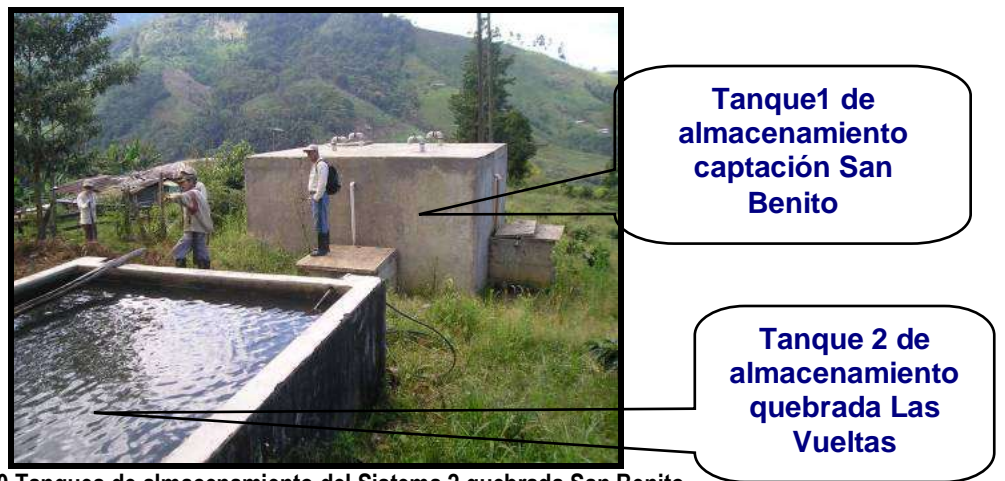
Figura 130 Tanques de almacenamiento del Sistema 2 quebrada San Benito

almacenamiento y distribución	<p>Existen dos estructuras de almacenamiento y distribución: Tanque1: Almacenamiento agua quebrada San Benito Tanque2: Almacenamiento agua quebrada La Vueltas</p> <p>El tanque 1 se encuentra en estado normal, no presentan agrietamientos pero requiere de impermeabilización y desinfección usual en la parte interna y el de pintura general en la parte externa. (Ver Figura 130)</p> <p>El tanque 2 (Figura 130), no presenta cubierta protectora, es necesario construir una en concreto con aireadores y un acceso para el mantenimiento pues presenta contaminación con sólidos que trae el aire.</p> <p>El tanque 1 almacena el agua de la quebrada San Benito y el 2 el agua proveniente una quebrada afluente de la quebrada Las Vueltas. Según información proporcionada por lo habitantes por medio de encuesta a hogares o usuarios de la vereda, estos dos tanques alimentan aproximadamente a 88 usuarios (Veredas El Mesón, Los Pinos y Normandia que es una finca comunitaria).</p>

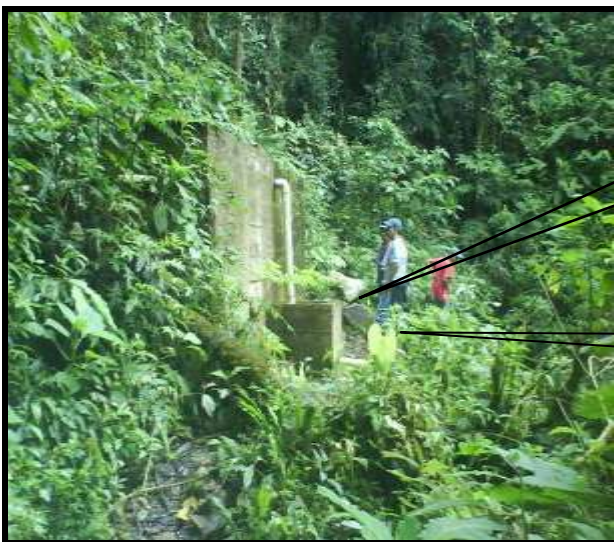
Sedimentador, se observa gran cantidad de vegetación alrededor del mismo

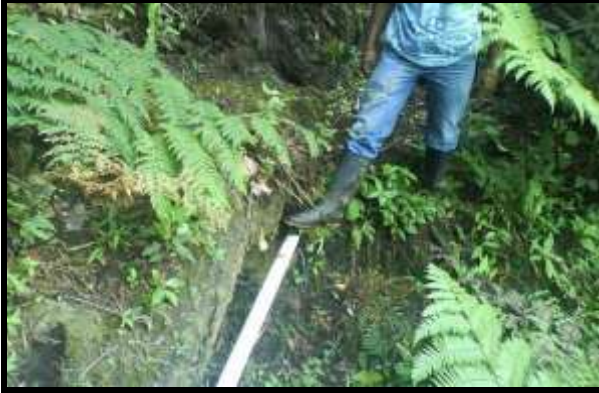
Figura 155 Detalle de tubería de conducción a la vista.

Conducción:	<p>La conducción se realiza en tubería de PVC con diámetro de 2.5 pulgadas hacia el tanque almacenamiento y distribución, durante su recorrido se detectaron algunas fugas y tramos en donde queda muy expuesta a la intemperie. Existen cuatro cámaras de quiebre de presión y algunas válvulas de aireación funcionando normalmente. (Ver Figura 155 y Figura 156).</p>
-------------	---

La tubería se encuentra en condiciones normales de uso, es necesario reparar algunas fugas en su recorrido y el mantenimiento preventivo de las 4 cámaras de quiebre de presión, de igual forma que

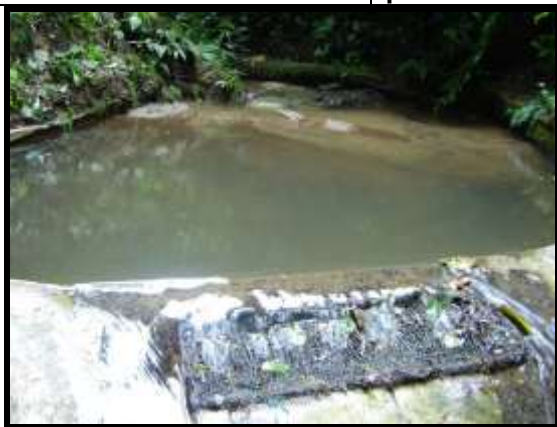
Figura 158 Bocatoma tipo fondo acueducto Filo de los Loros

Bocatoma:	La bocatoma es de tipo fondo y que se encuentra en buenas condiciones aunque presenta deterioro en la rejilla de toma. Ver ¡Error! No se encuentra el origen de la referencia..
-----------	--

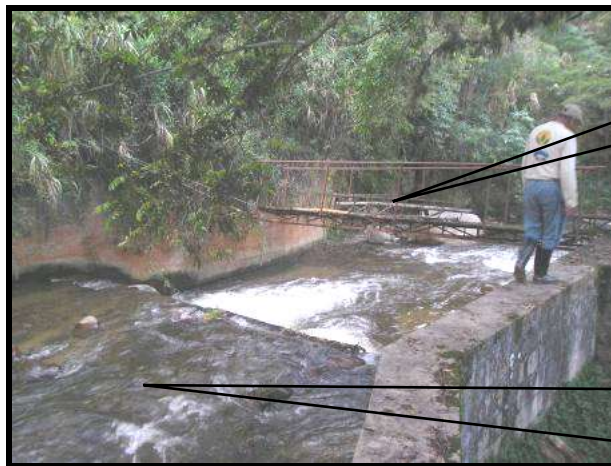
Figura 161 Bocatoma Acueducto Garzón.

Puente a punto de desplomarse

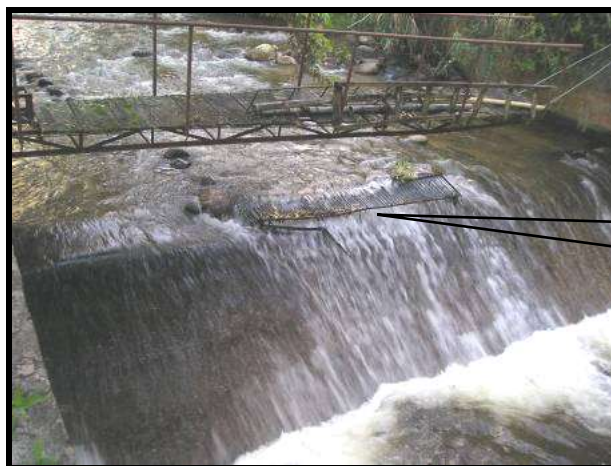
Figura 162 Detalle de puente colgante Bocatoma Acueducto Garzón.

Se detalla rejilla en mal estado
