# **CARACTERIZACIÓN DEL EVENTO DE VENDAVAL-GRANIZADA DEL DÍA 21 DE FEBRERO DE 2019 EN EL MUNICIPIO DE PEREIRA.**

**Subdirección para el Conocimiento del Riesgo.**

**Dirección de Gestión del Riesgo de Pereira**

2019

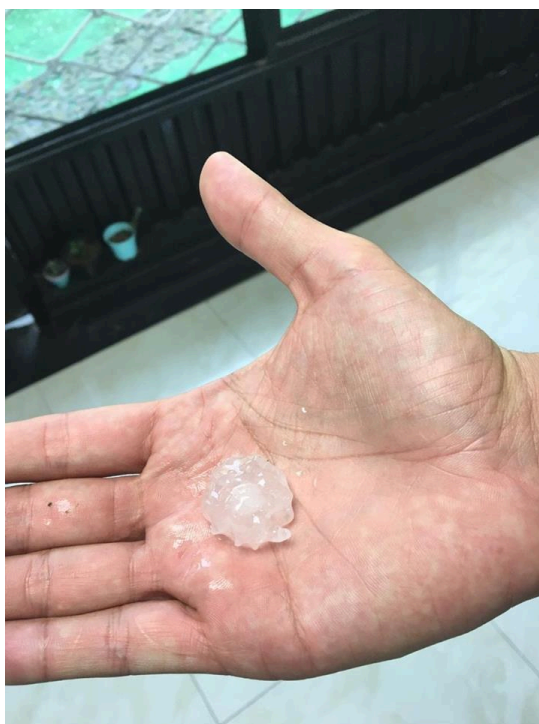
Si bien el viento fue el causante del 90% (de un total de 200 viviendas afectadas) de las afectaciones registradas, el Noroeste de la ciudad registró proyectiles de hielo de hasta de 4 cm (Figura 4). Formados por la caída súbita de la presión barométrica.

Figure 4. proyectil de hielo de 3 cm producto de la granizada ocurrida el 21 de febrero. Fuente: Javier Gallego.

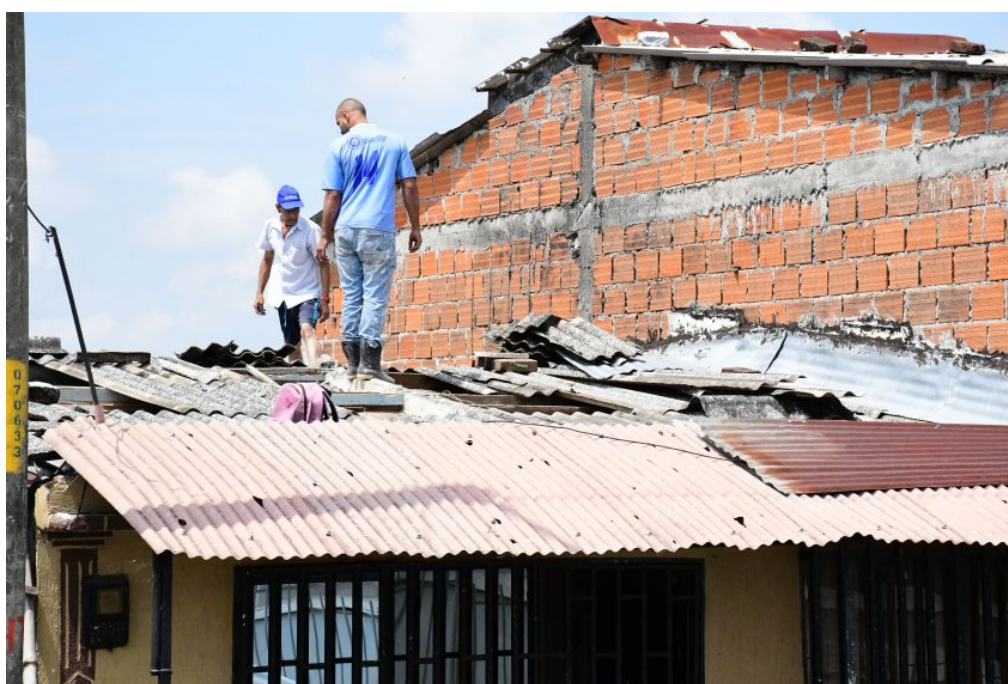
La mayoría de viviendas afectadas durante los eventos de vendavales y lluvias torrenciales en el municipio de Pereira, son ocupaciones ilegales y/o con grandes deficiencias constructivas. Evidencia de esto son las cubiertas, materiales y combinación de los mismos usados en las viviendas de los barrios afectados (Figuras 8 y 9).

Figura 8. Viviendas con afectaciones. Fuente: El Diario del Otún (10 de marzo de 2019).

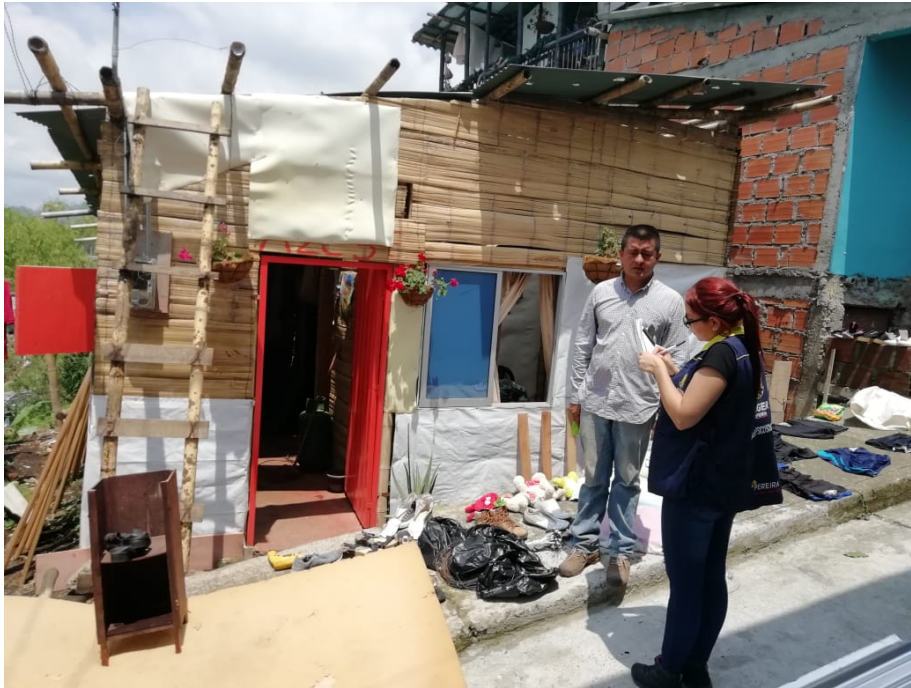
Figura 9. Comunidades vulnerables de la comuna Oriente con afectaciones derivadas del vendaval del 21 de febrero de 2019. Fuente: DIGER Pereira.
