***ESTUDIO DE SUELOS Y TRATAMIENTO DE TALUDES
EN LOS SECTORES DE LA LOMA DEL CARMEN, LA
INDEPENDENCIA,
RIO BLANCO Y BELLA VISTA DEL
MUNICIPIO DE PASTO***

SAN JUAN DE PASTO, OCTUBRE DE 2010

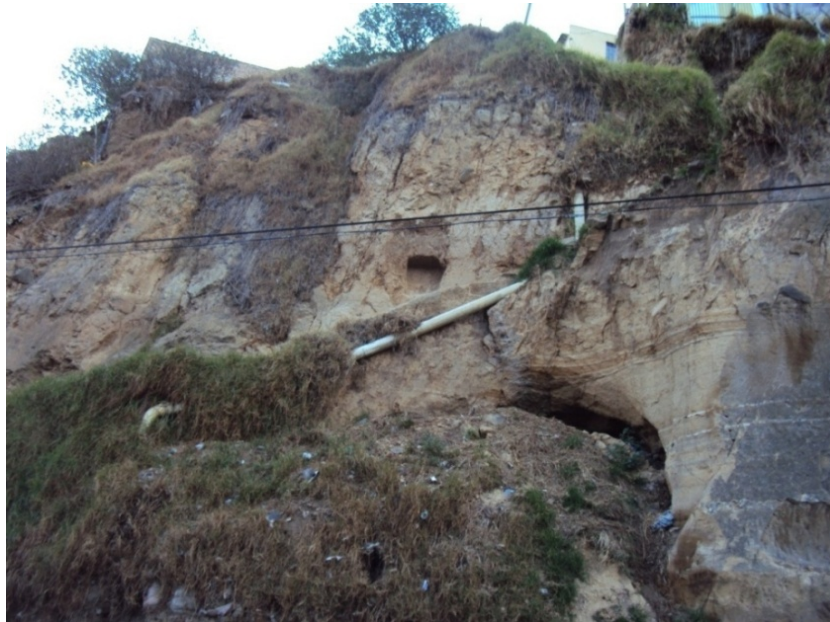
- a. *Existencia de socavones de arena (sector Loma del Carmen k0+149,63 al ko+ 161,44).*

Los cortes de los taludes presentan una inclinación inadecuada, no realizados técnicamente, cortes con pendientes negativas realizadas por los mismos habitantes y otras por erosiones de agua lluvia, corrientes de agua proveniente de lavaderos de ropas que van directamente al talud produciendo deslizamientos de masa de tierra y dejando surcos bien pronunciados que desestabilizan a dicho talud; en el sector loma del Carmen k0+149 al k0+161, existen túneles de arena con aberturas considerables.

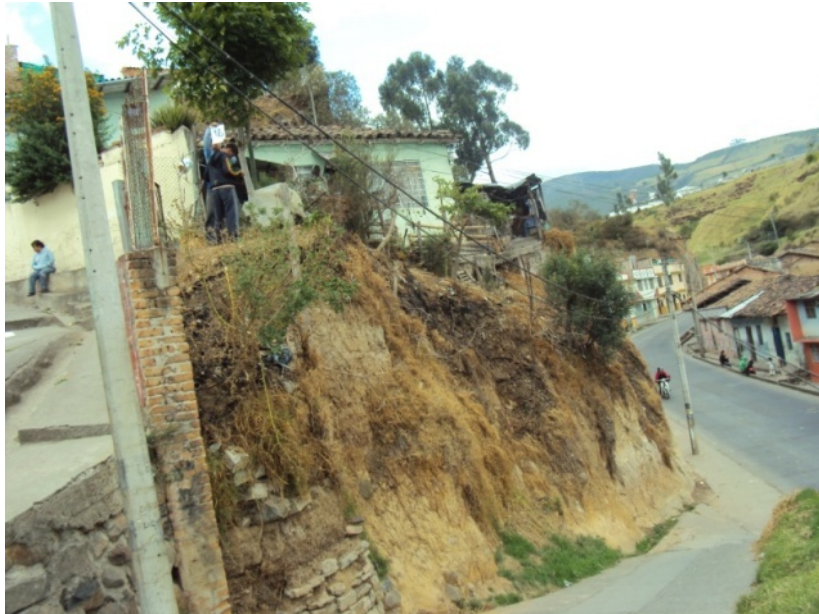
- b. *Talud completamente vertical con rellenos sin ningún proceso de compactación con viviendas ubicadas al borde del talud (sector Camino viejo K0+149).*

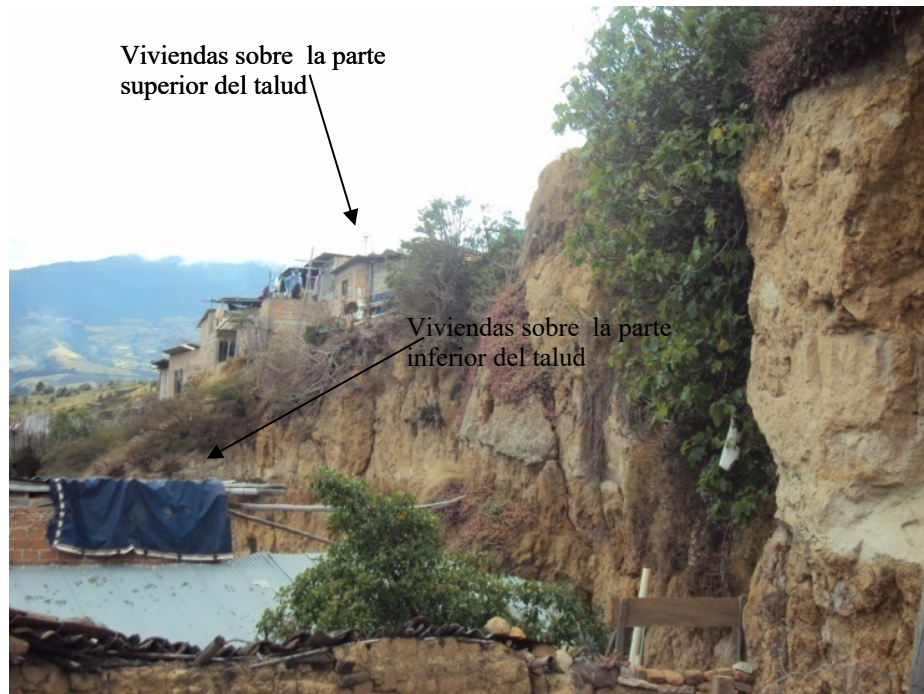
- c. *Taludes completamente verticales con fisuras muy pronunciadas y bloques de tierra proximos a deslizarse(sector la Independencia) con viviendas en la parte superior e inferior del talud.*

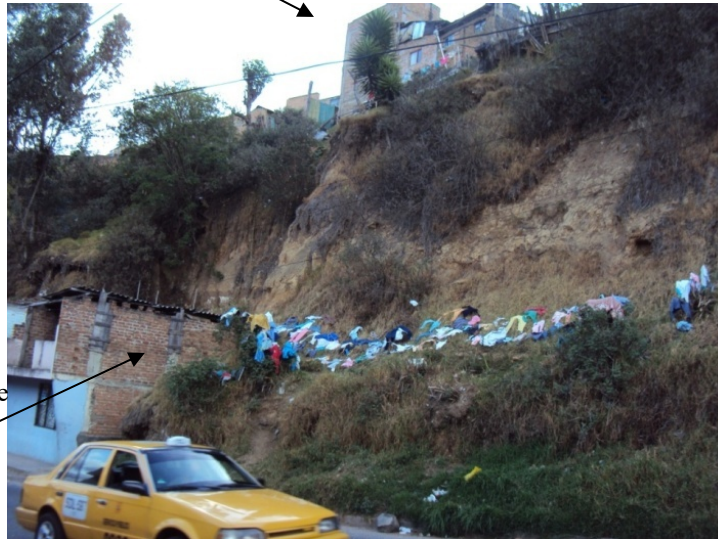
Viviendas sobre la parte superior del talud

Viviendas sobre la parte inferior del talud

- d. *En el k0+380 al k0+410, se encuentra taludes con viviendas tanto en la parte superior como inferior.*

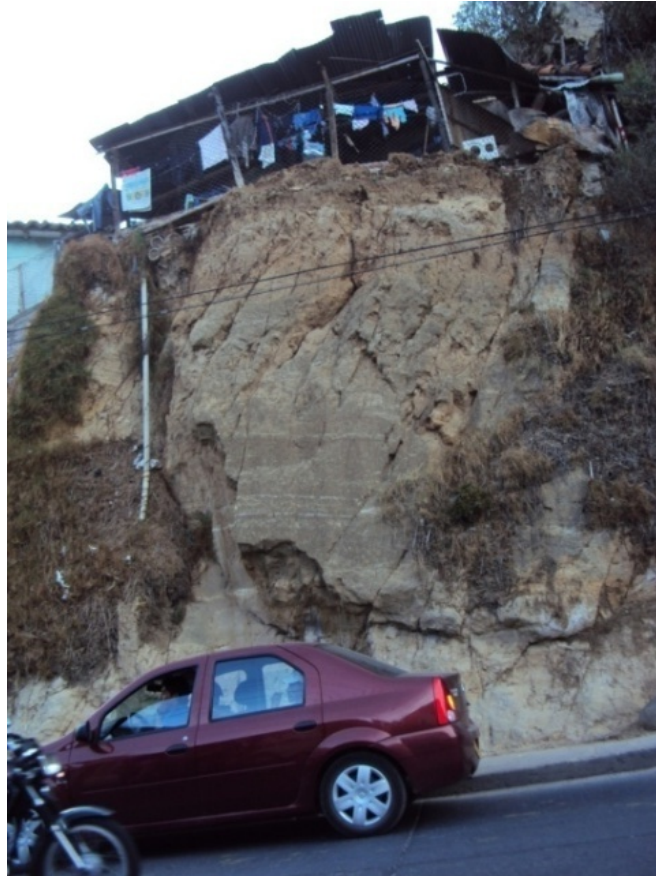
- e. *Taludes fisurados y socavados por corrientes de agua lluvia y agua de lavaderos, viviendas construidas con cartones, latas y madera, ubicadas al borde del talud y cimentadas parte sobre rellenos mal compactados (Loma del Carmen k0+149.63 al K0+161.44).*

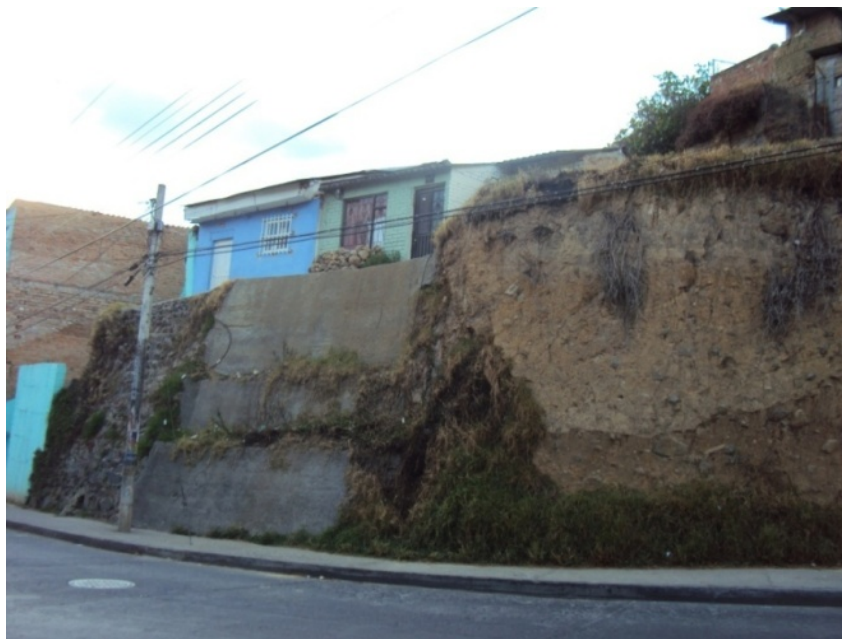
- g. Obras de protección completamente deterioradas, el muro de contención que se observa presenta una fractura que divide en dos partes el muro además las partes laterales son rellenos completamente sueltos que no garantizan en ningún momento la estabilidad de la vivienda.*

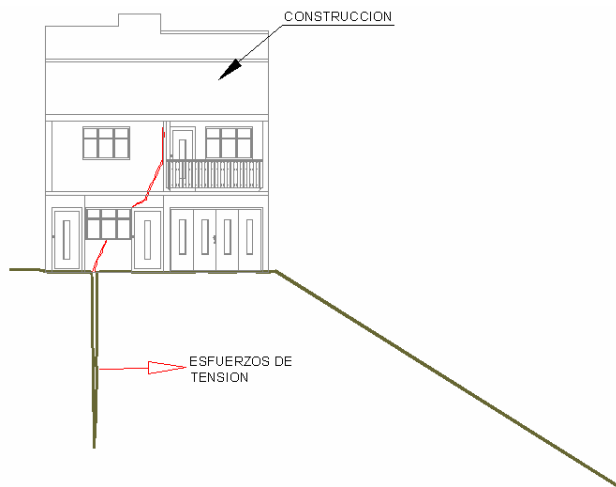
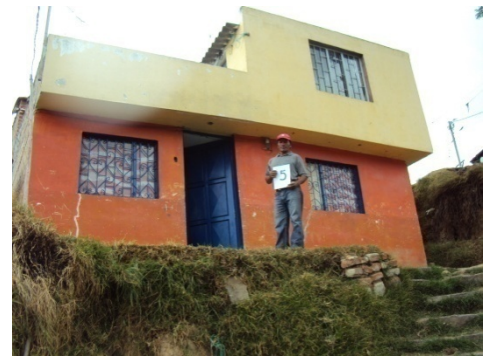
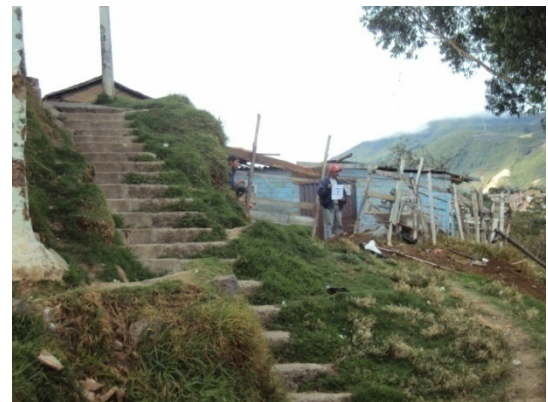
Cuando las condiciones mínimas de aislamiento no se cumplen, se presentan agrietamientos, como los siguientes:

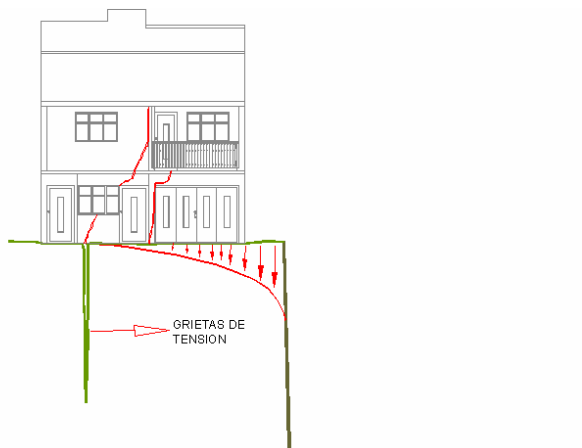
Agrietamientos en taludes completamente verticales

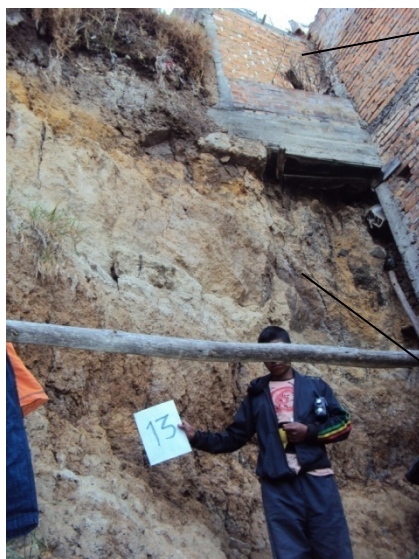
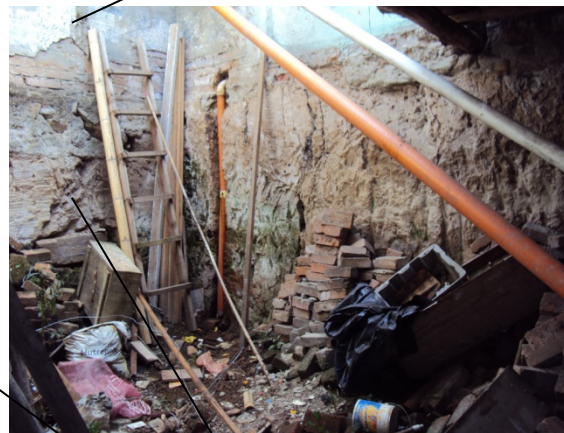
EDIFICACIONES CAMINO VIEJO

Agrietamientos vivienda

Agrietamientos talud

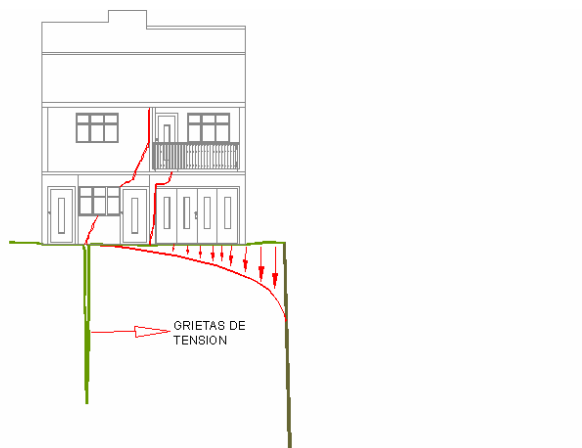
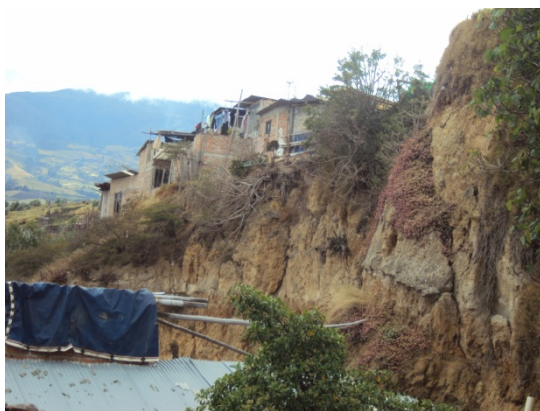
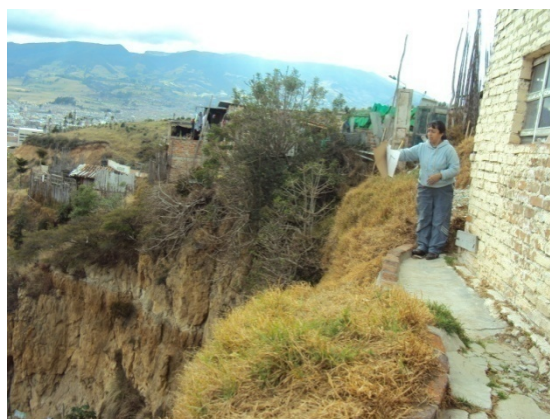
En el sector la independencia se encuentran taludes completamente verticales, sus taludes se encuentran cedidos y sus viviendas están agrietadas en sus paredes y pisos.

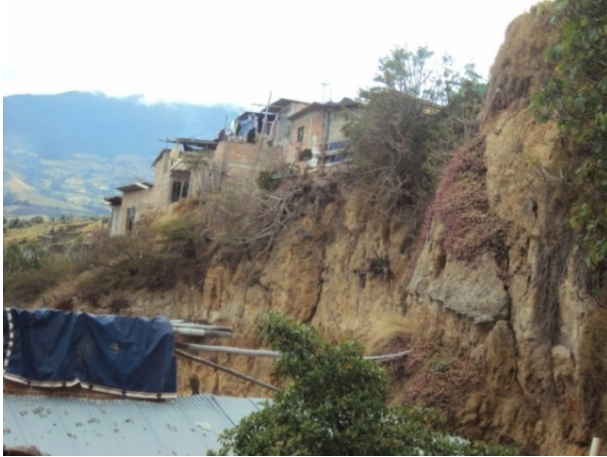
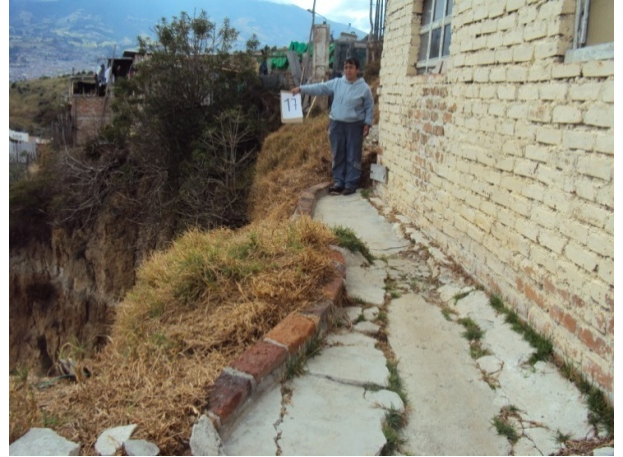
SECTOR LA INDEPENDENCIA

- h. En el sector La Independencia, los taludes presenta agrietamientos tanto horizontales como verticales, en un ancho de 5 a 20 cm, demarcando volúmenes de tierra próximos a deslizamientos que afectarían a las viviendas que se encuentran en la parte superior e inferior del talud, taludes con inclinaciones casi verticales (70° a 80°) no realizados técnicamente, cortes con pendientes negativas producto de socavaciones realizadas por los mismos habitantes y otros por erosiones de agua lluvias. Las viviendas ubicadas sobre la zona crítica o de deslizamiento, no cumplen las distancias mínimas requeridas de aislamiento, generando agrietamientos en andenes y paredes de las viviendas.*

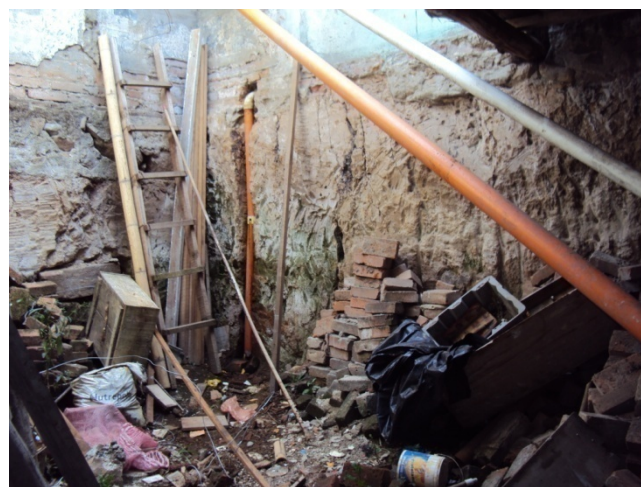
- j. En el sector del Camino viejo se tiene viviendas con cimentaciones en el aire y parte del talud en relleno sin ningún proceso de compactación, zapatas que tienden a deslizarse cuando el relleno colapse, al lado de la columna el suelo se encuentra completamente socavado. Las viviendas no cumplen con las distancias mínimas de aislamientos.*

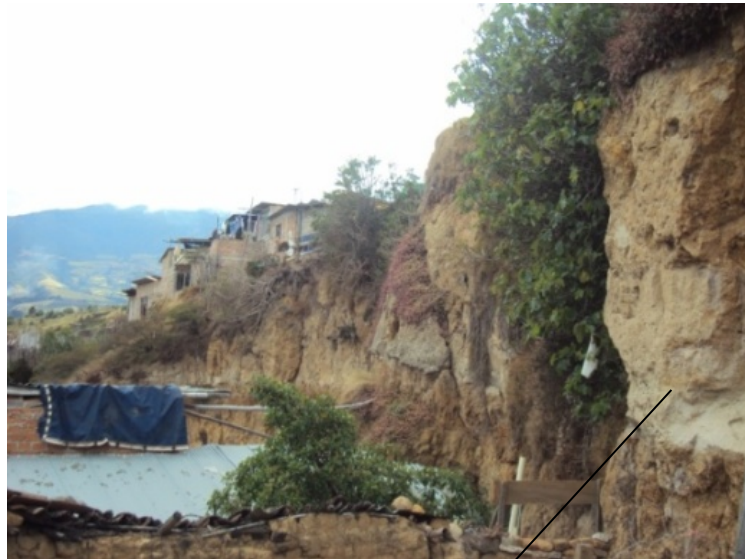
Grietas con un ancho
Más de 20 cm

- e. *En el sector La Independencia k0+49.20 al k0+125.35, por su alto grado de agrietamientos y corte del talud en sentido vertical(ángulo del talud entre entre 70 a 81°), talud negativos socavados por los mismos habitantes, se recomienda hacer el corte del talud con una inclinación de 56, como se indica en la tablas No 8, dovelas 15, 19 20,21 y las dovelas 17,18 y 18ª con una inclinación de 60°, para ello se debe reubicar las viviendas que se encuentran en la parte superior del talud desde la casa No 40 a la casa 50 y en la parte inferior del talud desde la casa No 51 a la casa No 56, para el ingreso de la maquinaria como retroexcavadora y volquetas que permitan el desalojo de los volúmenes de tierra, una vez realizado el corte se recomienda empradizar el talud con quicuyo y hacer una excavación que trabaje como contra cuneta para recoger las aguas lluvia y canalizarlas en forma adecuada.*

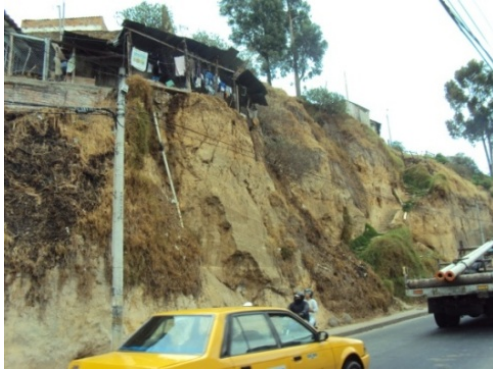
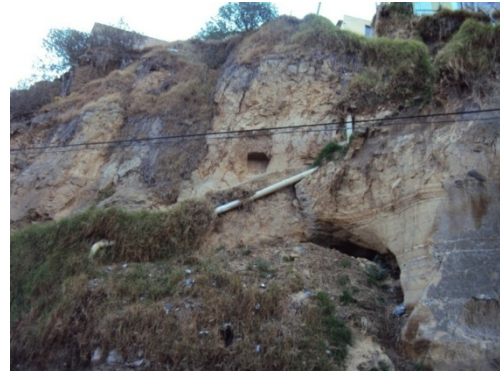
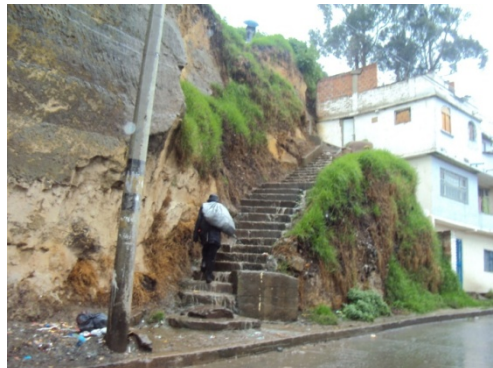
- h. En Sector Loma del Carmen paralelo a la vía principal calle 22 Bis, del k0+125.35 al k0+226, por su alto grado de agrietamientos y corte del talud en sentido vertical (ángulo del talud entre 70° a 81°), viviendas cimentadas sobre rellenos sin ningún proceso de compactación, taludes negativos, dejar la distancia mínima de aislamiento en la parte superior de acuerdo a las tablas No 10,11 y 12, las distancias mínima de aislamiento en el pie del talud será el andén y la vía, se deben reubicar las viviendas que se encuentran sobre el talud desde la casa No 39 a la casa No 21, viviendas que peligran por la inestabilidad del talud como por la presencia de socavones de arena.*

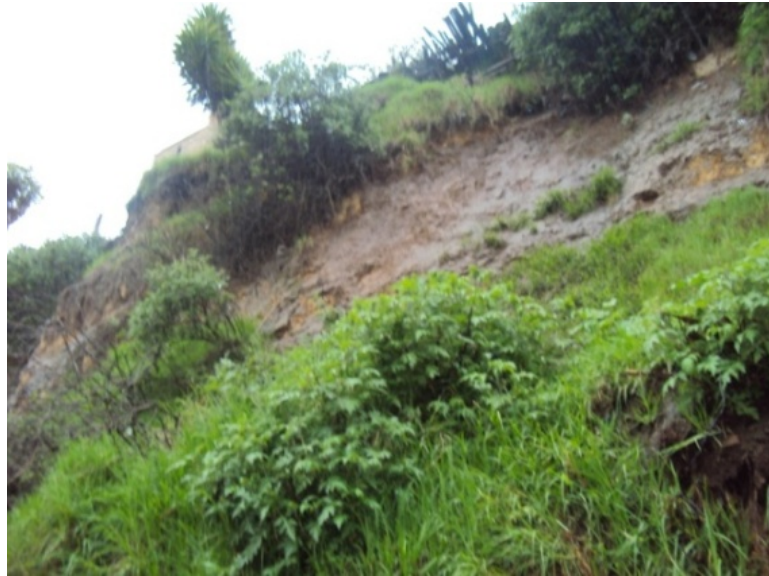
- k. En el sector k0+400, Marquetalia, el talud se encuentra completamente erosionado por el agua lluvia, con alto riesgo de deslizamiento, con viviendas cimentadas al filo de un talud, muy próximo a deslizarse, es urgente en este sector hacer el tratamiento del talud haciendo el corte en una inclinación de 53°, las viviendas que se encuentran sobre el talud no cumplen con las distancias mínimas requeridas, ver tablas No 10,11 y 12; reubicar las casa que se encuentra sobre la parte superior desde la casa No 17 a la 20 y en la parte inferior del talud la casa No 70, viviendas que se encuentran demarcadas en el plano No 13, una vez realizado el corte se recomienda empradizar el talud con quicuyo.*
