**CONSULTORIA TECNICA PARA LA ELABORACION DE ESTUDIOS PARA DETERMINAR EL GRADO DE VULNERABILIDAD Y RIESGO EXISTENTE EN EL SECTOR UBICADO EN LA CALLE 8 Y 9 Y LAS CRAS 20ª Y 21 DEL BARRIO VILLA LUCIA**

***ESTUDIO PATOLÓGICO Y ANÁLISIS DE VULNERABILIDAD***

**CONTRATISTA  
MARIA TERESA HIDROBO CEBALLOS  
Ingeniera Civil**

SAN JUAN DE PASTO  
DICIEMBRE DE 2011

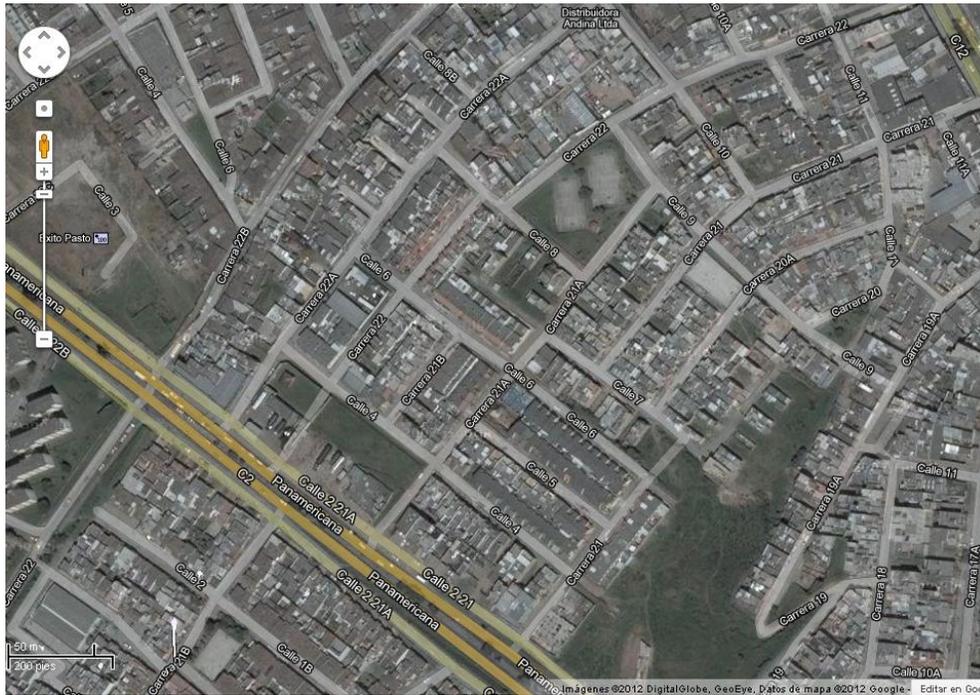
Figura 1. Localización de exploraciones de campo.

La ubicación general de las viviendas donde se desarrollaron las exploraciones tales como perforaciones y sondeos, se muestra en la figura 1 e informe fotográfico.

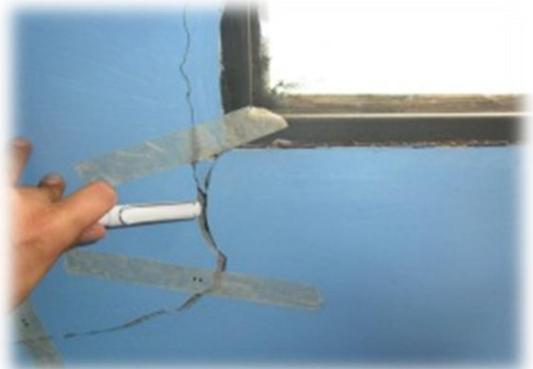
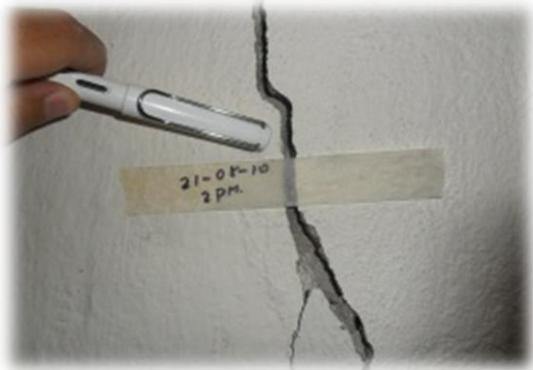
Se presenta asentamientos en los vanos de puertas, alterando el normal funcionamiento de las mismas.

Sumado el estado actual de abandono de algunas viviendas que se han desalojado, se manifiesta suciedad por depósito y aglutinamiento que conlleva a humedades y desprendimientos de materiales como pintura, estuco y repello.

**Lesiones primarias: Fisuras, Grietas y Humedades**

**Lesiones secundarias: Desprendimientos de material de acabado, Eflorescencias.**

Las fisuras del mortero de repello y grietas en muros son causa de los asentamientos diferenciales presentados en la zona. La humedad se presenta por filtración.

Los asentamientos produjeron agrietamientos con desplazamiento transversal y longitudinal, que afectó tanto el material de acabado como la placa de soporte.

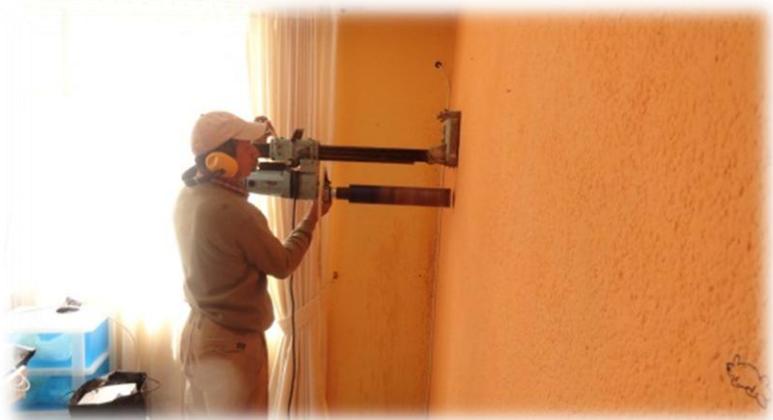
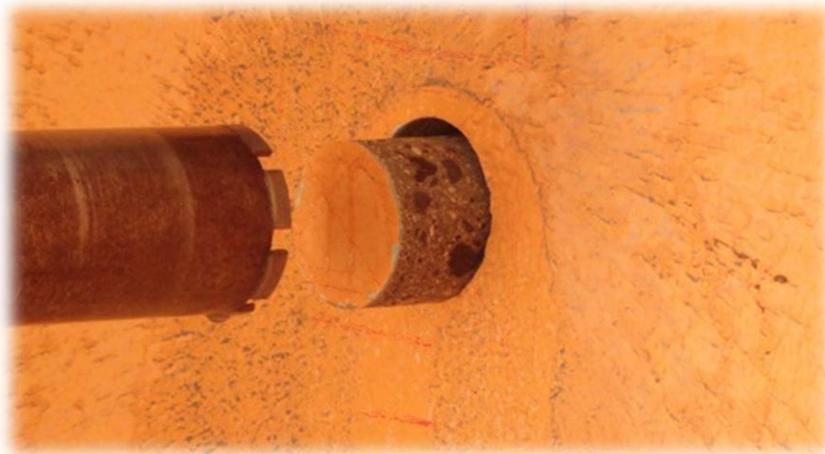
De acuerdo a las exigencias estandarizadas, para este tipo de construcciones, la resistencia a la compresión debe ser de 3000 PSI. **La mayoría de los ensayos realizados se encuentran por debajo de la resistencia mínima, en un rango hasta del 60% (1.162 PSI la resistencia mas baja); en algunas viviendas se encontraron concretos de excelente calidad pero que corresponden a reparaciones y mejoras posteriores a las fallas.**

Como característica de los materiales, las bajas resistencias de la mayoría de las viviendas se debe a que la mayoría de los concretos se fabricaron con arena de peña blanca, como uno de los factores identificados en los ensayos.

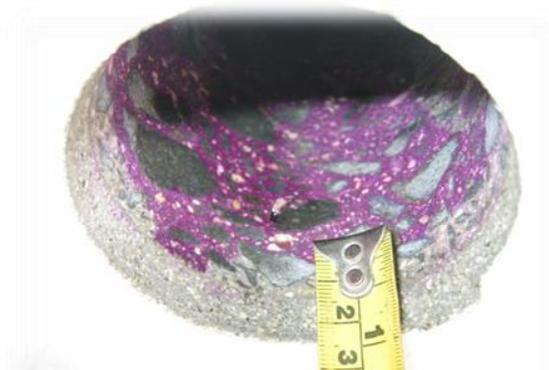
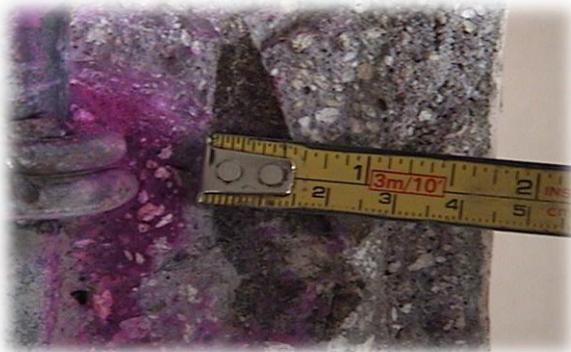
**Después de haber realizado los respectivos ensayos, se concluye que 8 de las 10 viviendas tienen los concretos carbonatados.**

**Los elementos estructurales de mayor afectación se encuentran en las *Columnas* donde la profundidad de carbonatación es de 2 a 10 cm., incluyendo el espesor de repello de promedio 1.5 cm. Esto obedece a que en este sector, se originaron grandes cantidades de dióxido de carbono y vapores de agua (humedades), esto sumado a la baja calidad del concreto (alta permeabilidad) y recubrimientos inadecuados, originan un ambiente propicio para que el frente de carbonatación avance con mayor velocidad y se presenten oxidación y corrosión en el acero de refuerzo.**

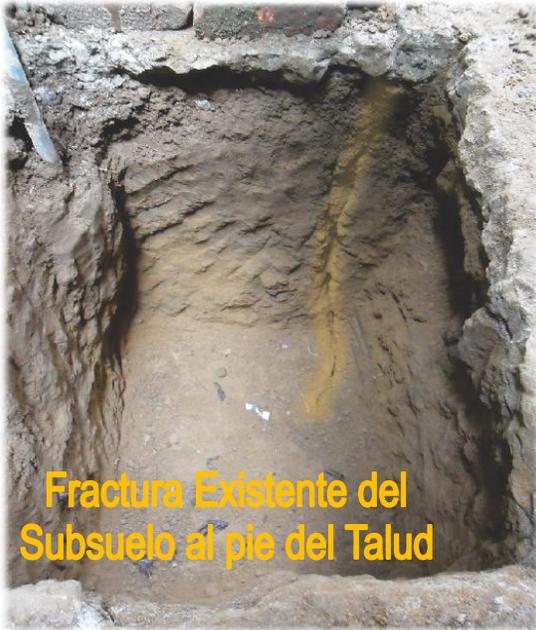
**Fractura Existente del Subsuelo al pie del Talud**

Es importante anotar, que en inmediaciones con el talud del Barrio Los Balcones, la vivienda N°2 perteneciente al señor David Carvajal, evidenció fractura o corte de suelo sobre el área posterior, indicando un posible bulbo de presión sobre el terreno del área estudio. Mientras se desarrollaron los ensayos de penetración estándar sobre el lado lateral izquierdo de la vivienda, el equipo tuvo una desviación lateral, permitiendo intuir la dirección de la fractura del suelo.

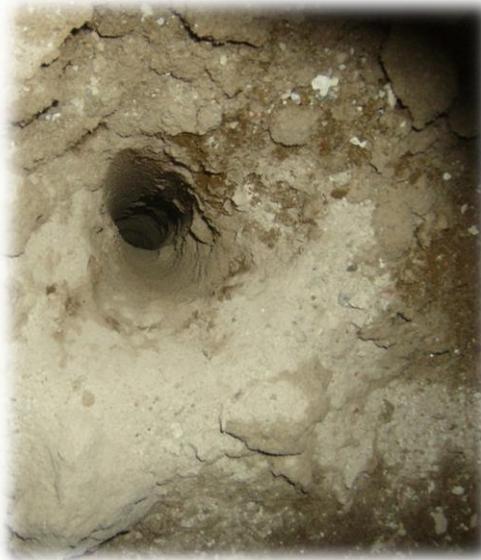
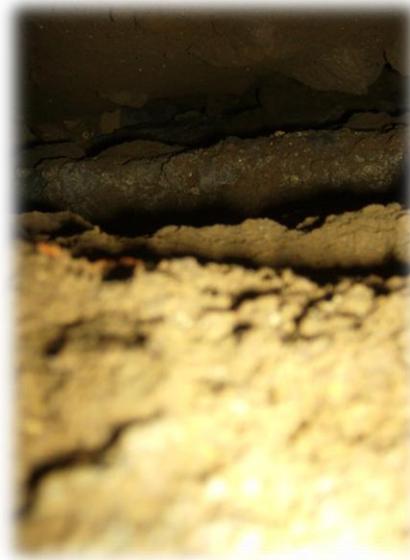
En la vivienda N°7, perteneciente al señor Braulio Ceballos, el ensayo de Penetración Estandar demostró la existencia de una Galeria Subterranea bajo la vivienda, con relleno no compactado.

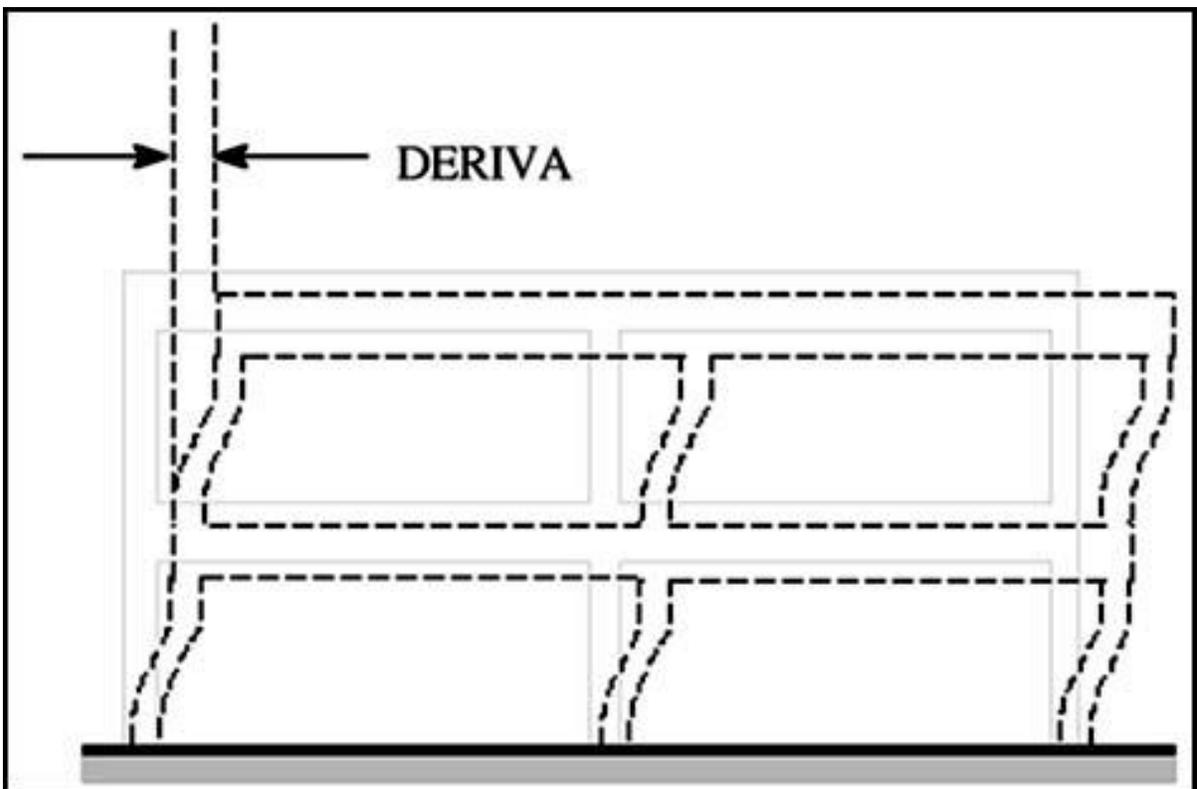
**Para el caso de Villa Lucia, las derivas de las edificaciones sobrepasan el límite permitido, encontrándose desfases hasta en un 920%, que determinan una alta probabilidad de colapsamiento.**

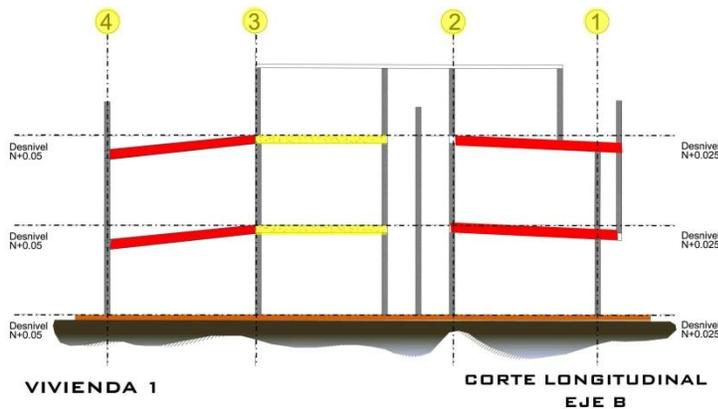
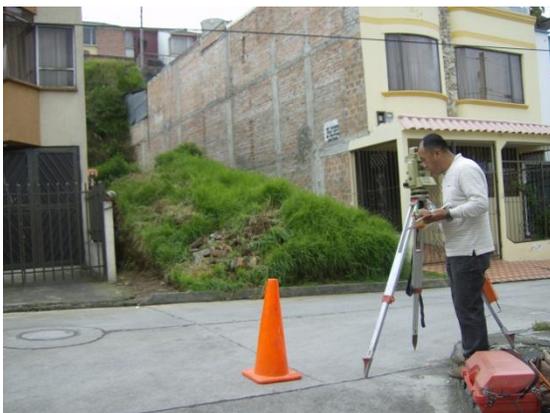
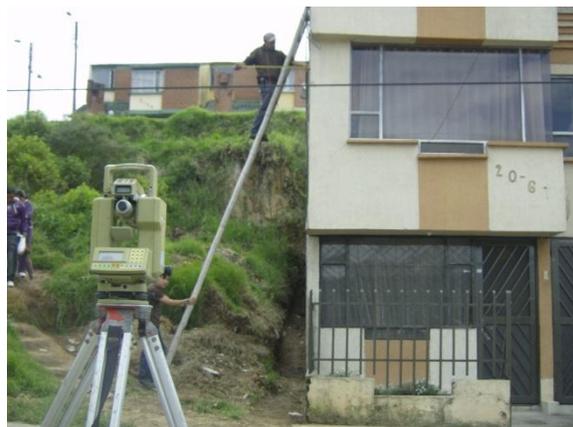
Las viviendas en general, presentan un desnivel horizontal de piso entre 1 y 7 cm y un desnivel vertical entre 1 y 5 cm, lo cual es un indicio de desestabilización del suelo portante.

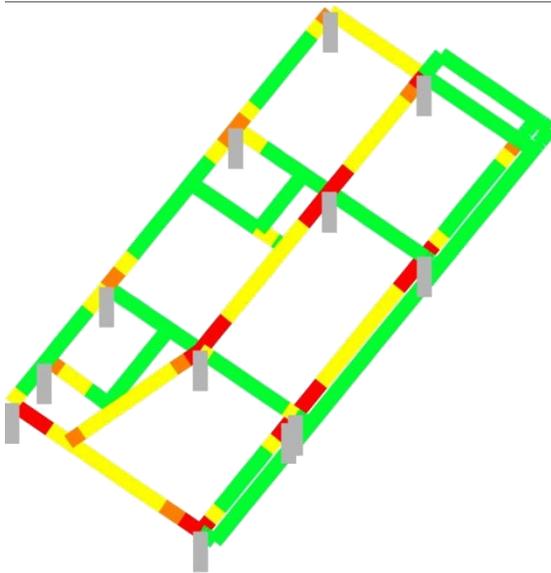
Índice de Sobreesfuerzo Vigas Areas Negativas

Se define como la relación entre los esfuerzos actuantes respecto a los esfuerzos resistidos, como capacidad de respuesta de cada elemento estructural, en el cual se valora momento actuante, momento resistido, cortante actuante, cortante resistido y esfuerzo de flexo compresión actuantes con esfuerzo de flexo compresión resistida. **En las viviendas se presentan resultados críticos, exceden la capacidad del límite establecido (1) hasta en un 373%, el valor Máximo encontrado fue de 4,73.**
