***ESTUDIO DE SUELOS Y TRATAMIENTO DE TALUDES
BARRIO EL COMUN Y ALAMEDA II
SALIDA AL NORTE
MUNICIPIO DE PASTO***

SAN JUAN DE PASTO, OCTUBRE DE 2010

***HILDA NIEVES MAIGUAL BOTINA
INGENIERA CIVIL
MAT. PROF. 5220233358 NRÑ***

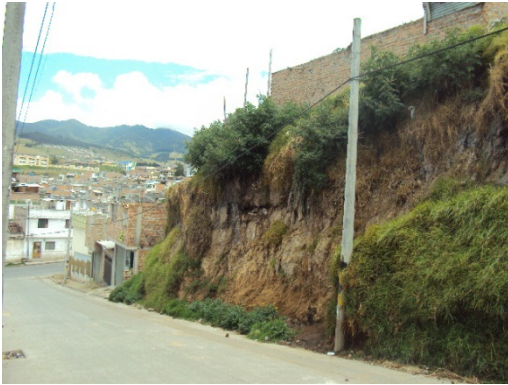
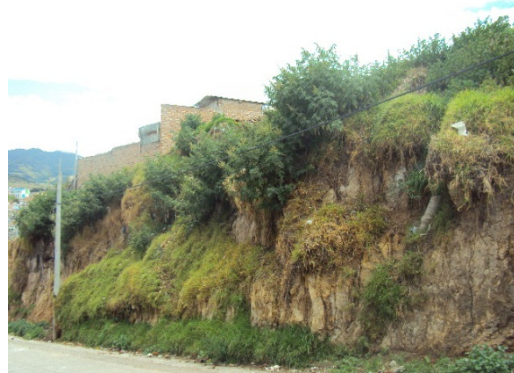
- a. *Talud paralelo a la vía de la entrada principal al barrio el común*

El talud paralelo a la vía de la entrada principal al barrio el Común, presenta un relleno con escombros de material de construcción, basura, sin ningún proceso de compactación, en una profundidad de 3.0mts de en toda su longitud. Luego se encuentra un talud conformado suelo limoso de alta compresibilidad, consistencia firme, con una contextura que presenta agrietamientos tanto horizontales como verticales, con fisuras entre 5 a 20 cms de ancho, muy pronunciadas que proyectan deslizamientos de volúmenes de tierra que afectarían las viviendas que se encuentran sobre el borde superior del talud

El talud presenta agrietamientos, pendientes inadecuadas, no realizados técnicamente y pendientes negativas, con volúmenes de tierra próximos a derrumbarse, presenta tuberías de alcantarillado al descubierto y la vivienda ubicadas al borde del talud sin ninguna distancia que las aísla de la zona de deslizamiento.

- b. *En el talud paralelo a la entrada principal al barrio El Común no cumplen con las distancias mínimas de aislamiento las viviendas No 26, 27 ,28 en la parte superior del talud, para hacer el tratamiento o corte del talud es necesario el espacio para el ingreso de maquinaria pesada como retro excavadora y volquetas que permitan el desalojo del material*

- c. *En el talud paralelo a la entrada principal al barrio El Común, si se construye un muro de contención en concreto reforzado de una altura de 8.50 mts y longitud de 20mts, protegiendo de esta manera las viviendas No 26,27,28, no es necesario reubicar dichas viviendas.*

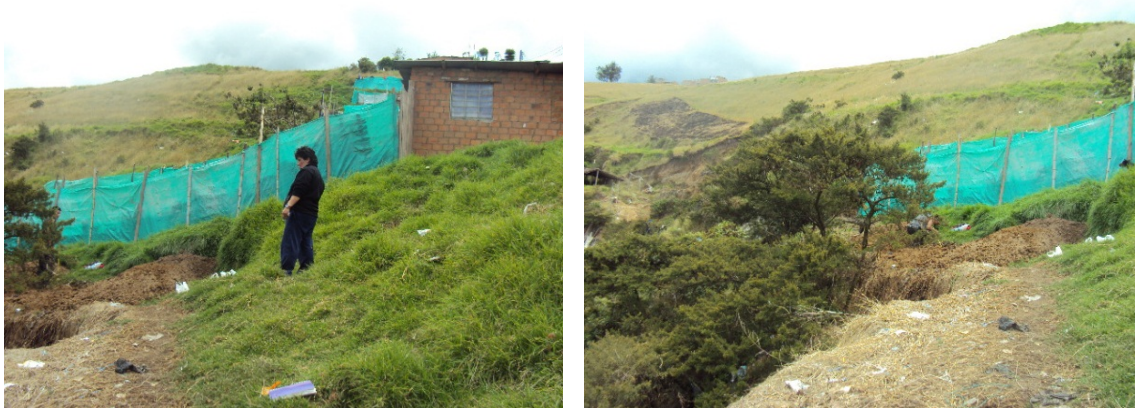
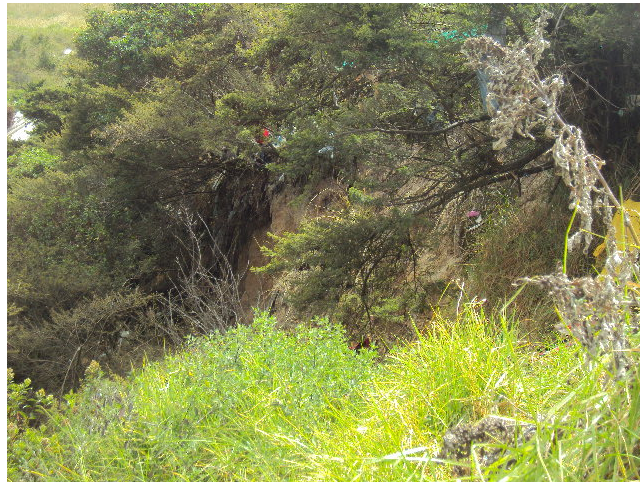
b. Talud con pendientes inferior a 45° no presenta problemas de deslizamiento, vivienda No 63

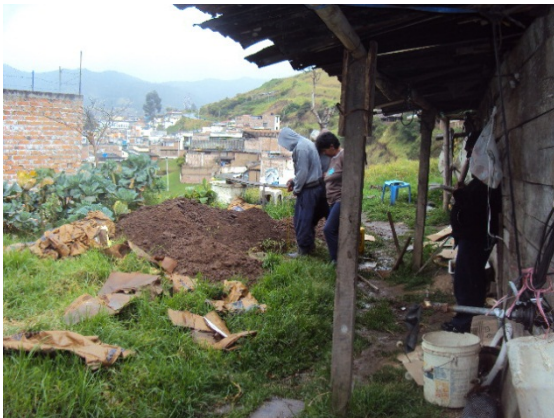
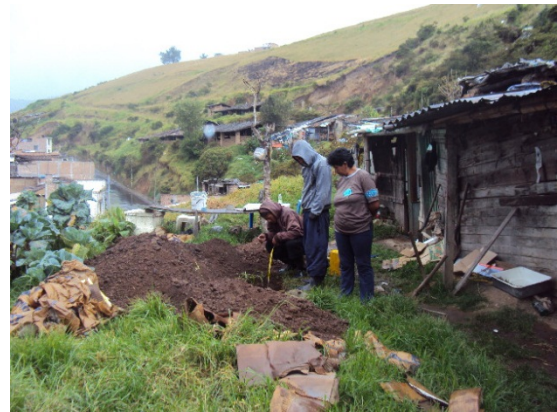
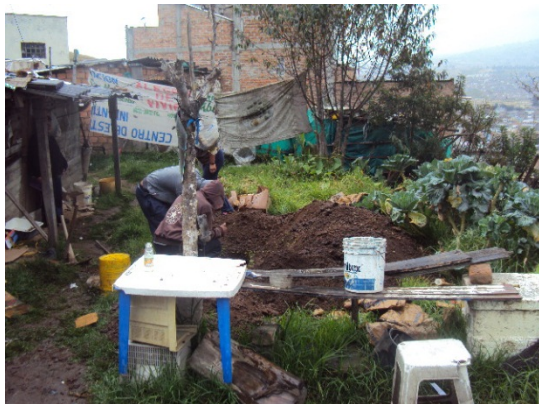
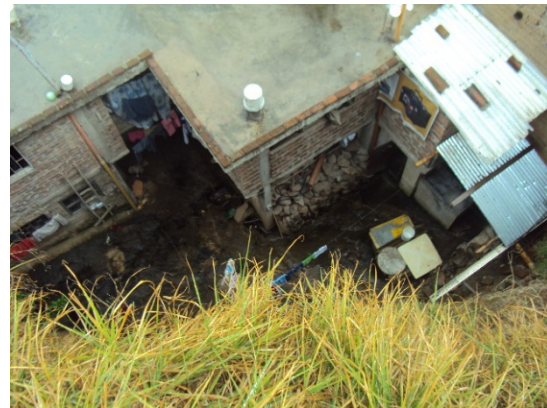
- c. La vivienda de propiedad del señor Carlino Solarte No 1, construida con cartones, latas y madera, ubicada al borde del talud (vertical) sin ninguna distancia que la aisle de la zona de deslizamiento y con viviendas ubicadas al pie del talud.

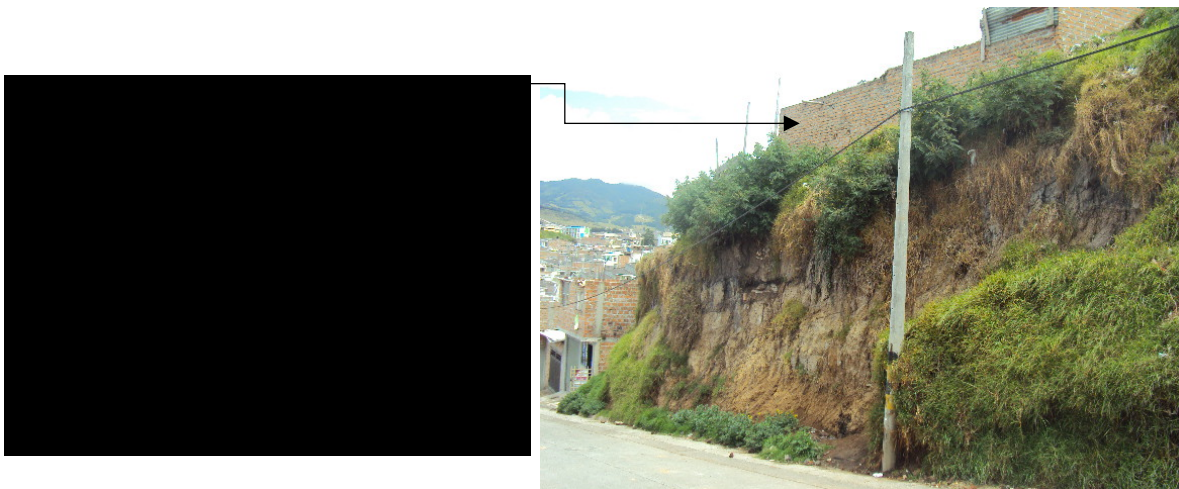
Cuando las distancias mínimas de aislamiento no se cumplen, se presentan agrietamientos, como los siguientes:

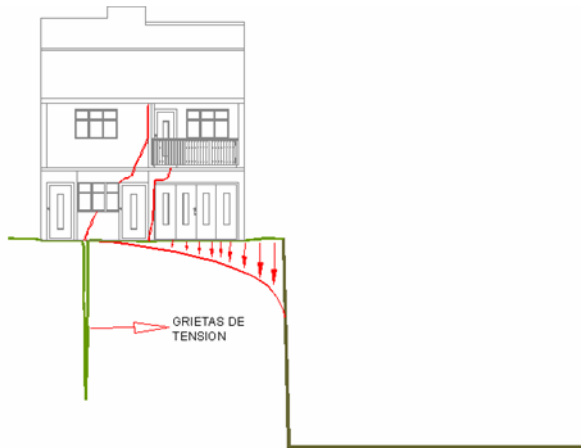
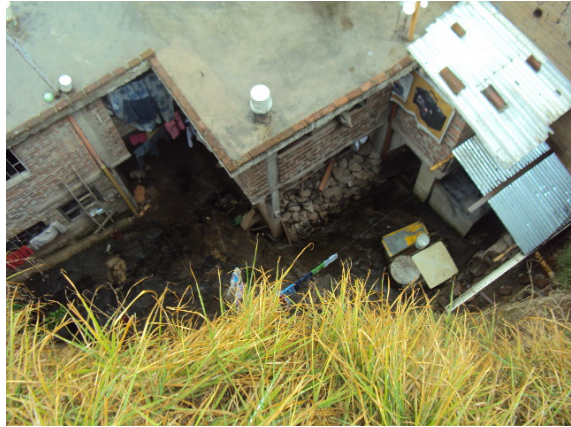
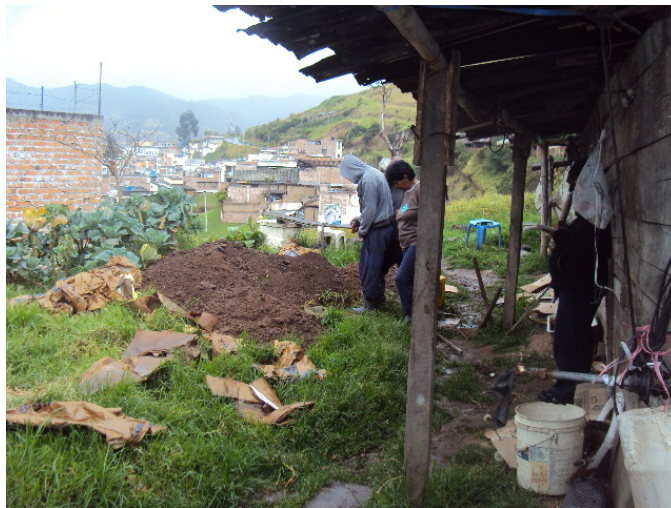
Viviendas ubicadas encima del talud completamente vertical

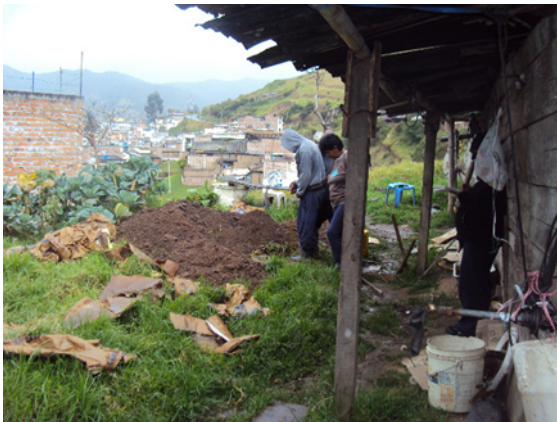
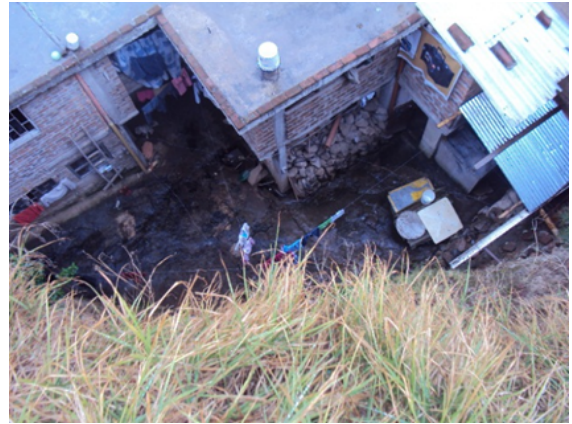
- h.** *En talud vertical, vivienda de propiedad del señor Carlino Solarte, No 11 construida con cartones, latas y madera ubicada al borde del talud sin ninguna distancia que la aisle de la zona de deslizamiento y con viviendas ubicadas al pie del talud*

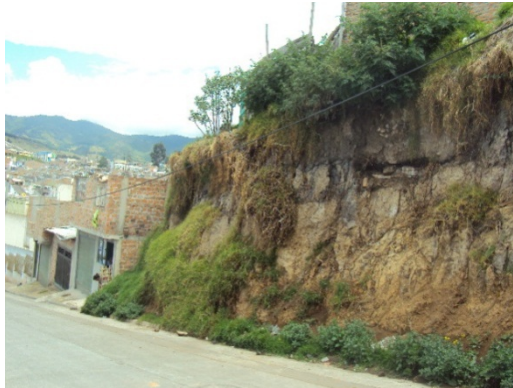
- i.** *En el talud paralelo a la entrada principal al barrio El Común presenta agrietamientos tanto horizontales como verticales, en un ancho de 5 a 20 cm, demarcando volúmenes de tierra próximos a deslizamientos que afectarían a las viviendas que se encuentran en la parte superior e inferior del talud, taludes con inclinaciones casi verticales (70° a 76°) no realizados técnicamente, cortes con pendientes negativas y erosionados por el agua lluvias. Las viviendas ubicadas sobre la zona crítica o de deslizamiento, no cumplen las distancias mínimas requeridas de aislamiento, generando agrietamientos en andenes de las viviendas.*

- j. Se tiene taludes con agrietamientos muy pronunciados, taludes socavados por corrientes de agua lluvia, algunas se canalizan y otras se descargan sobre el talud, además estos también son erosionados por agua proveniente de lavaderos de ropa, con tuberías de aguas negras al descubierto, esto hace que el talud se vaya erosionando continuamente hasta que se produzca el deslizamiento por la línea de falla, con viviendas construidas con cartones y sostenidas por guaduas, completamente inestables.*
