**Unidad Departamental de Gestión del Riesgo de Desastres - UDEGERD**

Asunto: Informes de visita técnica en las veredas San Juan Alto, La primavera, La Coqueta y casco urbano. Por solicitud vía correo electrónico. TF

<b>FORMATO</b>	<b>Código: F-INF-17</b>
	<b>Informe de Visita Técnica</b>	Versión: 04
		Fecha: 01/08/2018
		<b>Página 1 de 3</b>

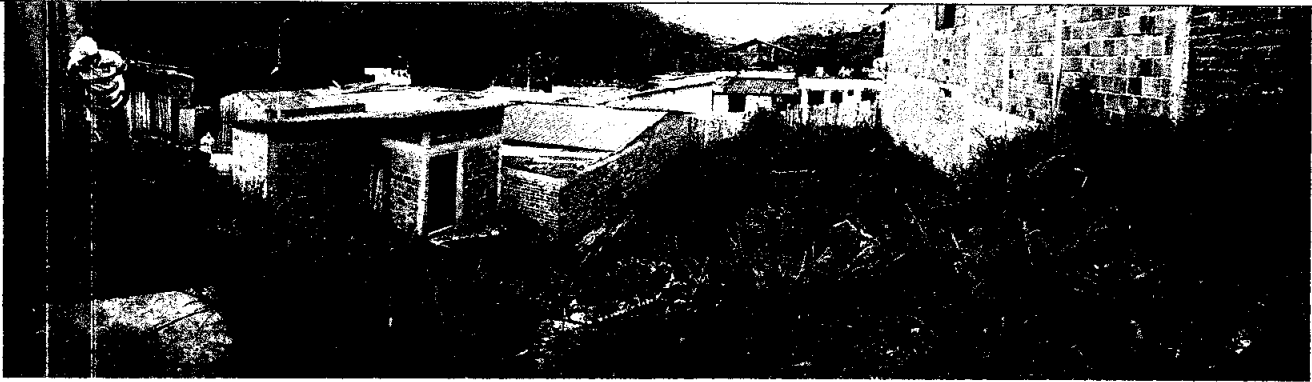
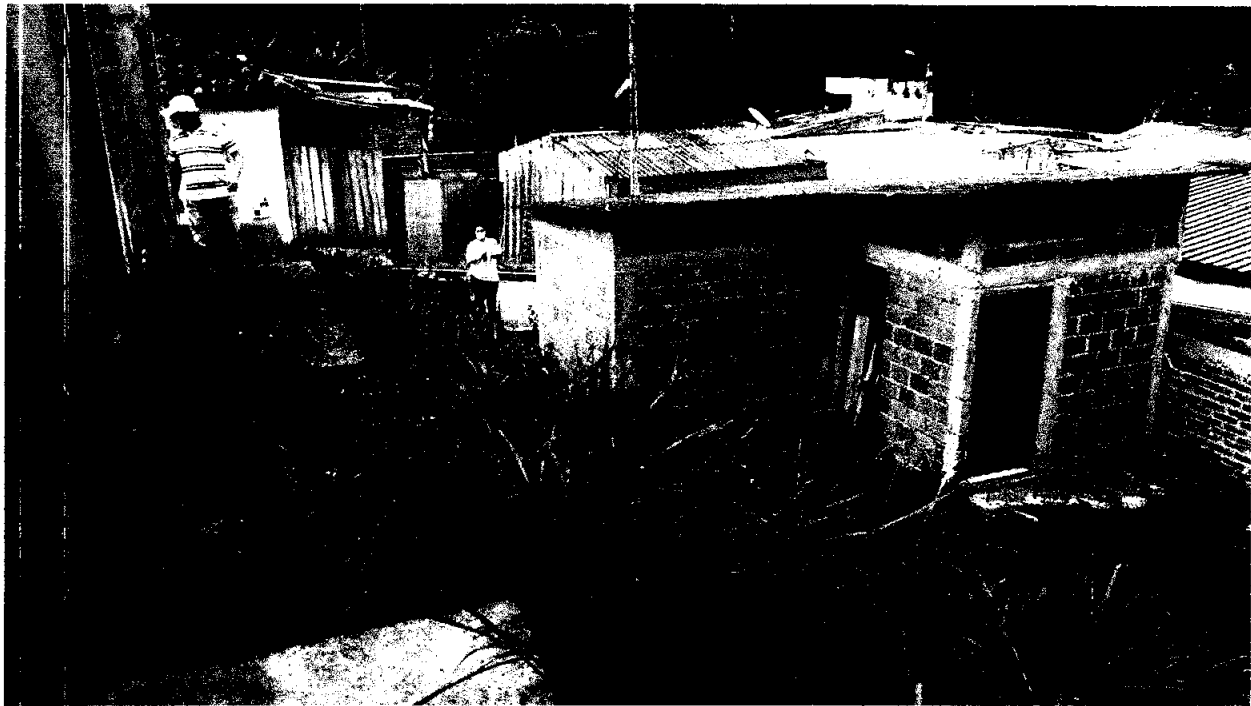
verificado en sitio, se pudo evidenciar que las viviendas se encuentran construidas sobre un deposito aluvial proveniente del rio San Juan, de igual forma, se observó que en la parte posterior de las viviendas, se encuentra un talud de aproximadamente 2 metros de alto, en el que se evidencias las rocas tamaño bloque que conforman el deposito aluvial, así mismo se evidencio que el talud no cuenta con obras de embellecimiento, ni de estabilización que garanticen una estabilidad en el tiempo.

Por otro lado, las placas de concreto que se encuentran en la parte posterior de las viviendas, presentan asentamiento y separación del mortero de la vivienda.

Es de aclarar que la inspección visual se realizó en el exterior de las viviendas y no se observaron afectaciones estructurales. Por último, las construcciones presentan deterioro debido al abandono y humedad a causa de que no cuenta con un manejo adecuado de las aguas lluvias en la cubierta.

Revisar los estudios geotécnicos con los cuales se obtuvieron los permisos de construcción y corroborar si el diseño constructivo es acorde a lo requerido de acuerdo a los resultados de dichos estudios y en cumplimiento de la NSR10 y el EOT del municipal.

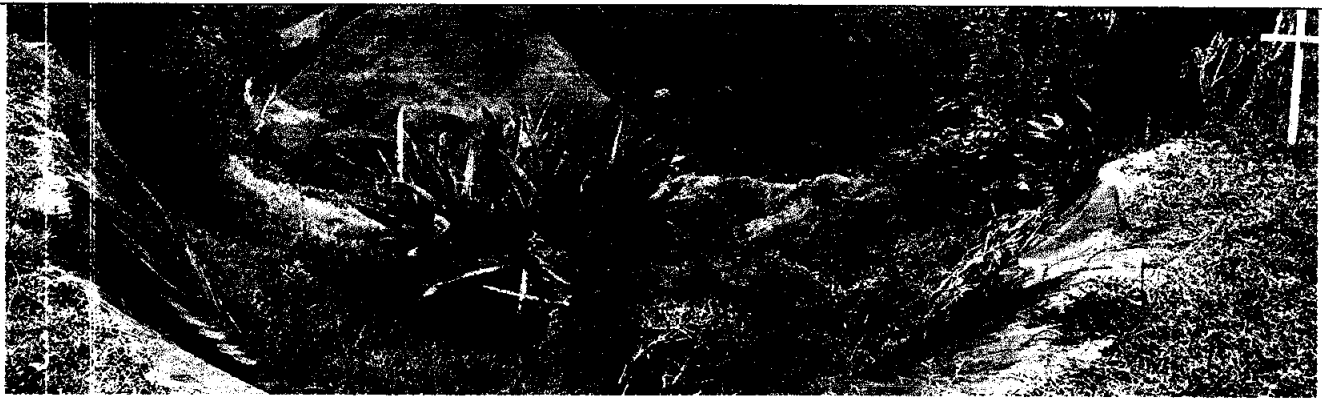
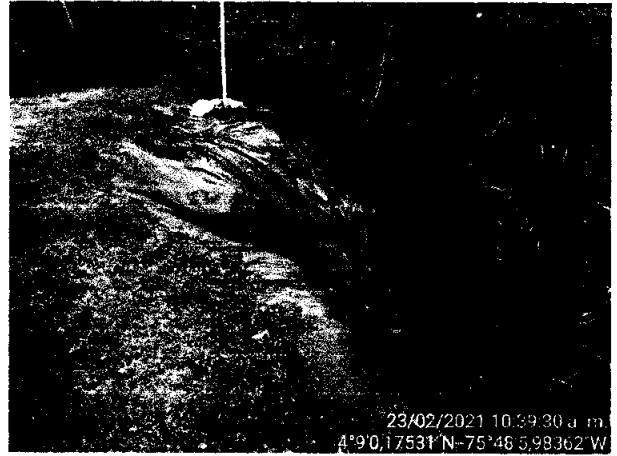
Ahora bien, en la visita realizada el 23 de febrero del presente año, se observó una disminución en el avance del proceso erosivo en inmediaciones de la vivienda, permitiendo así, el crecimiento de vegetación rastrera (pasto) sobre el cuerpo del deslizamiento, sin embargo, se evidencia un retroceso del talud que se encuentra en frente de la vivienda quedando la vivienda a una distancia de aproximadamente 2.50 metros de la corona del talud. De igual forma se observó en la parte baja del deslizamiento, limitando con la vía de la vereda, material erodado que proviene del cuerpo del deslizamiento principal, probablemente debido a la escorrentía generada durante las lluvias.

Las imágenes anteriores muestran el estado actual del deslizamiento ubicado al frente de la finca La Ilusión y el terreno alrededor de la vivienda.

Continua la recomendación de evacuación de la vivienda de la finca La Ilusión toda vez que se encuentra en un riesgo alto por deslizamiento.

Continúan las recomendaciones sobre el manejo de aguas lluvias sobre la cubierta de la vivienda y alrededores de la misma, así como la recomendación de reforestación en la parte alta de la ladera que se encuentra sobre la vivienda.

Se recomienda a la administración municipal y a los propietarios de la finca La Ilusión realizar un monitoreo y seguimiento constante al deslizamiento, con el fin de identificar grietas o asentamiento que puedan generar nuevos movimientos que puedan llegar a afectar tanto la vivienda como la vía de la vereda San Juan Alto.

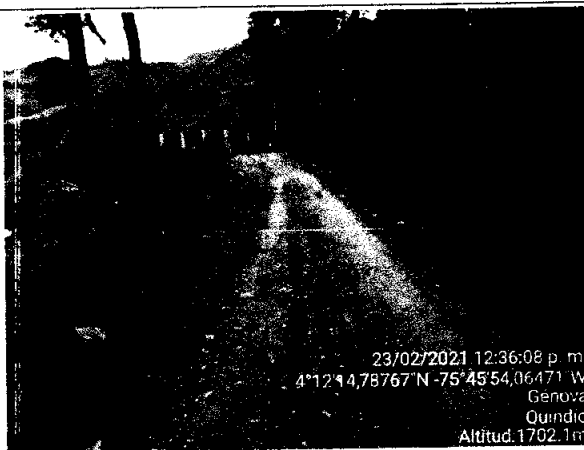
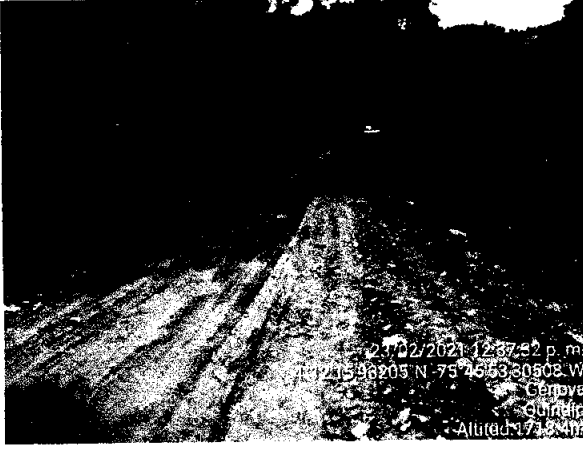
En la finca Santa Ana se presenta un movimiento de remoción en masa que ocasionó el asentamiento de la vía que se ubica en la parte superior a la finca, además de grietas en los

alrededores de la vivienda y un deslizamiento en la ladera que se encuentra en medio de las dos viviendas con que cuenta el predio, dicho deslizamiento tiene una dimensión aproximada de 10 metros de largo por 7 metros de ancho y removió la capa orgánica del suelo, y se encuentra a una distancia de aproximadamente 20 metros de la vivienda ubicada en la parte inferior.

En el momento de la visita, la vía ya había sido intervenida con maquinaria amarilla de la administración municipal, en dicha intervención se rellenaron las grietas y se organizaron las cunetas con el fin de impedir que el agua lluvia que cae sobre la vía se direcciones hacia la ladera donde se ubica el predio en mención.

Se recomienda realizar un adecuado manejo de las aguas lluvias en el predio instalando canaletas que direccionen el agua de forma segura hacia un drenaje natural, de igual forma, realizar zanjas de coronación impermeabilizadas, con el fin de desviar el agua de escorrentía que llega a las zonas afectas por deslizamiento y grietas.

Se recomienda realizar el sellamiento de grietas, (ver anexo "Técnica adecuada para el sellamiento de grietas y medida de mitigación en zonas afectadas por movimientos de remoción en masa"), ya que el agua lluvia se infiltra por estas, agrandándolas y generando nuevos deslizamientos, hasta tanto se realice el sellado, el terreno continuara cediendo, agravándose con las lluvias.

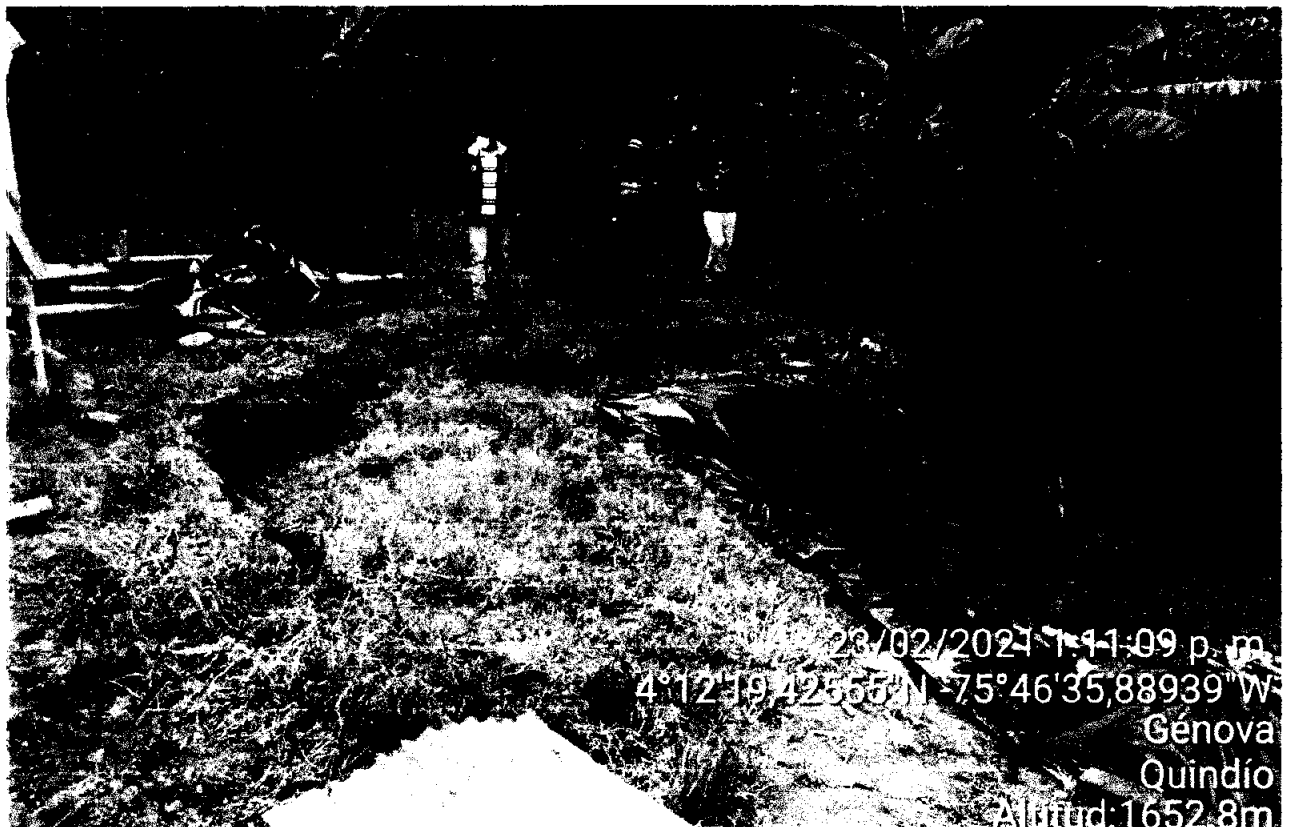
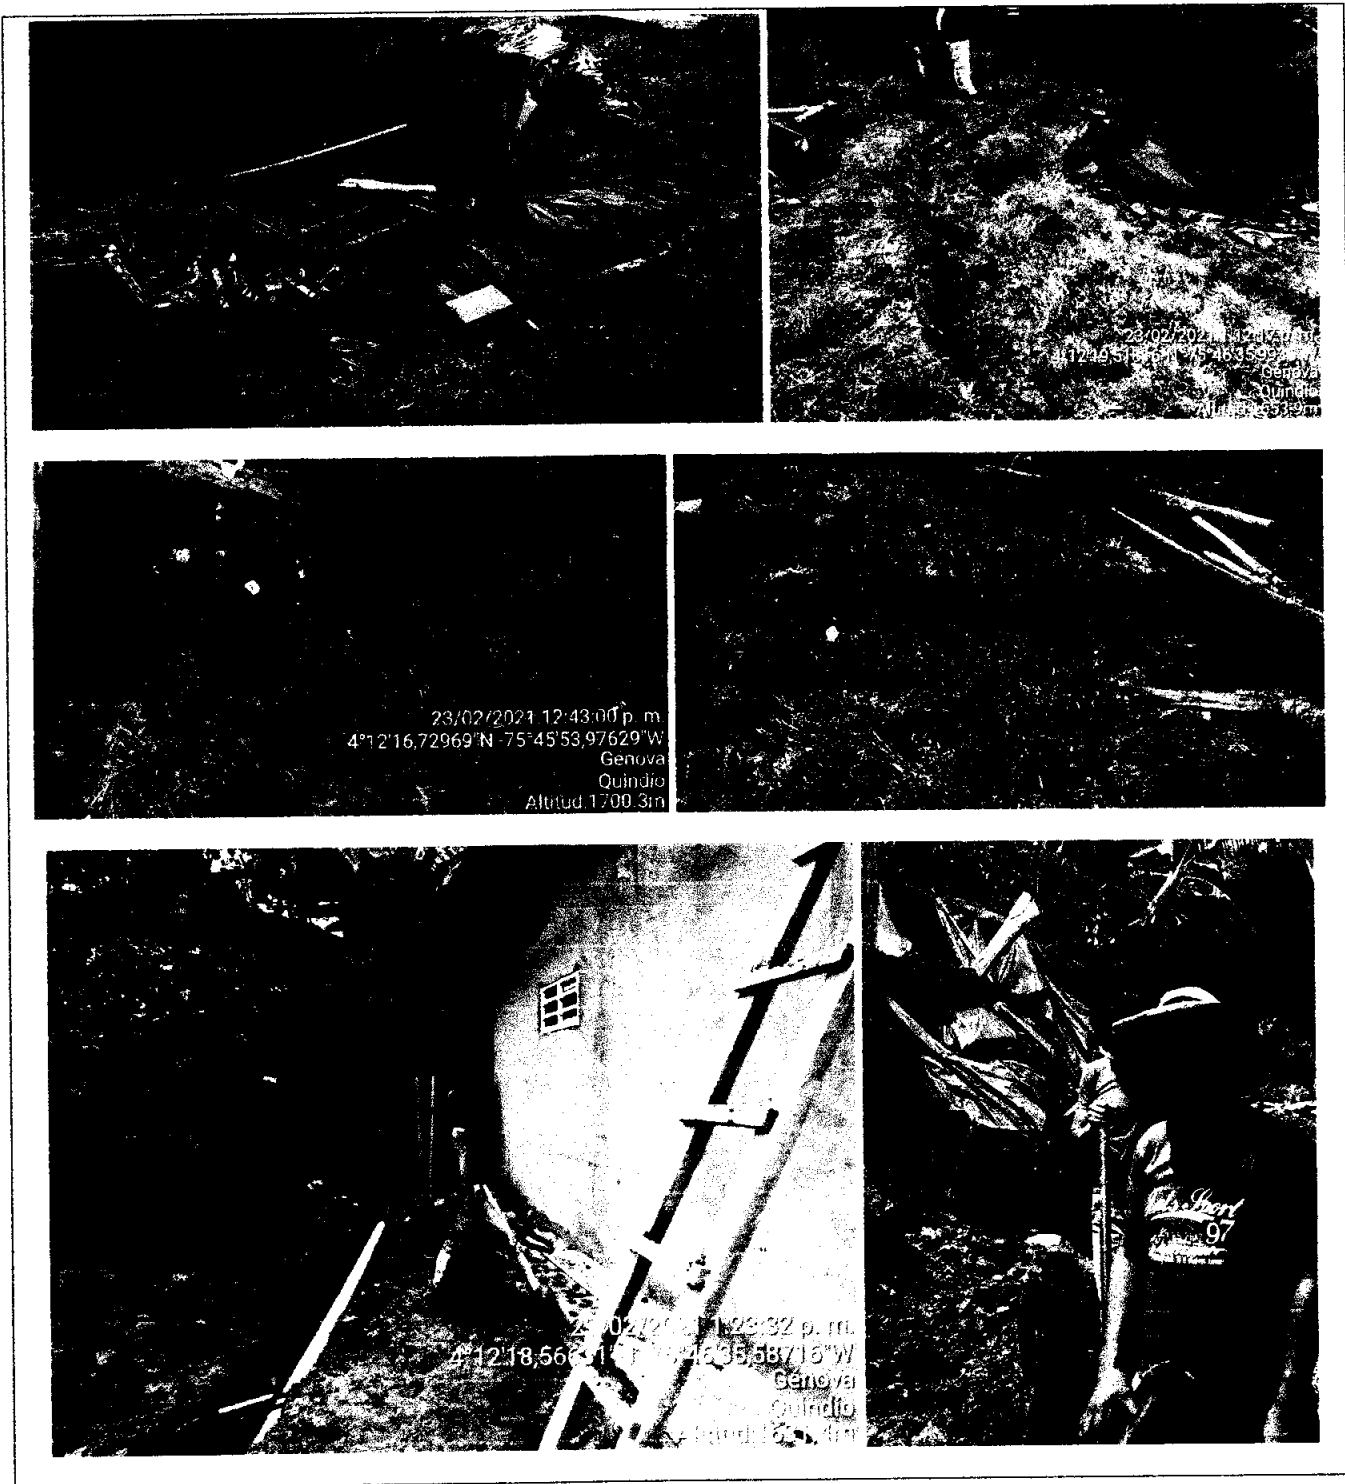
En la visita realizada, se observó un movimiento en masa en un área de aproximadamente 30 m<sup>2</sup> que ocasionó el asentamiento de una zona de 1,50 metros en el primer escarpe y 0.30 metros en el segundo escarpe, adicional a esto, se observaron algunas grietas alrededor. El

En el momento de la visita se recomiendo iniciar urgentemente el proceso de sellamiento de grietas y se brindó la asesoría para tal fin, toda vez que es de suma importancia impedir que el agua lluvia se infiltre por las mismas, debido a que el agua hace que se agranden, generando nuevos deslizamientos, hasta tanto se realice el sellado, el terreno continuara cediendo, agravándose con las lluvias. (ver anexo de sellamiento de grietas).

Se recomienda realizar un adecuado manejo de las aguas que afloran el talud ubicado en la parte posterior de la vivienda, mediante la elaboración de canales de piso impermeabilizados que permitan direccionar de forma segura, esto con el fin de disminuir la saturación del suelo y evitar humedades en la vivienda. De igual forma se recomienda impermeabilizar la zanja de coronación realizada artesanalmente en la parte superior del deslizamiento, con el fin de evitar la infiltración de aguas y saturación del suelo.

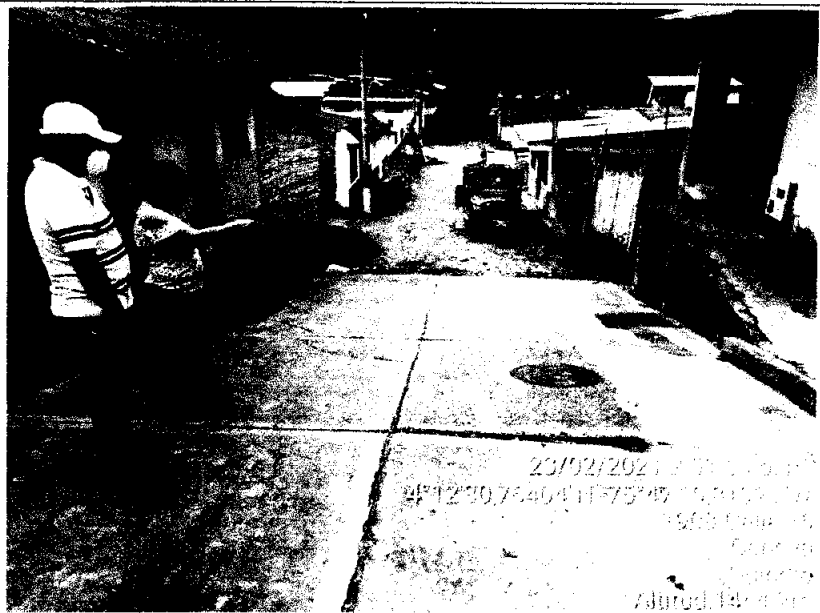
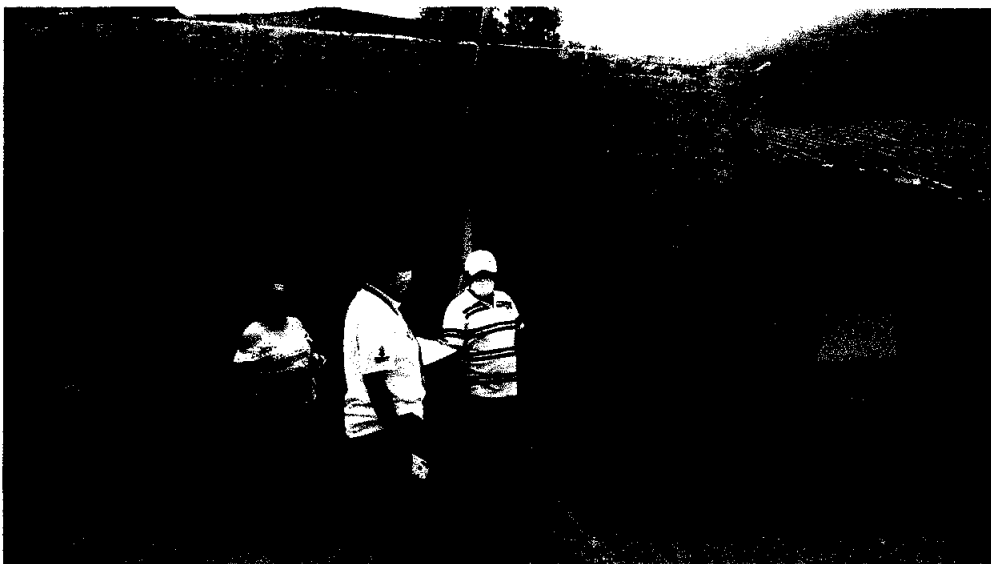
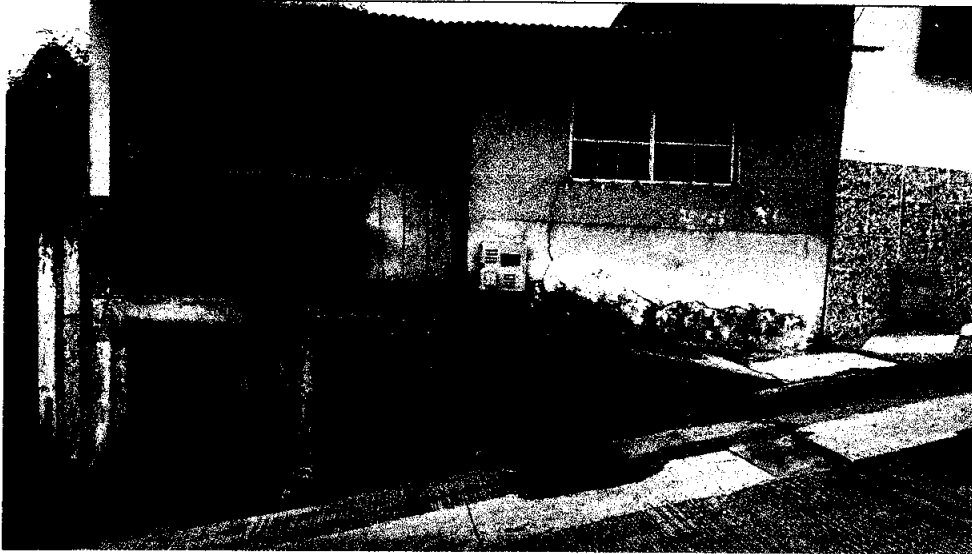
En la visita realizada, se observó un asentamiento en la vía de la calle 19 en frente de la vivienda No. 12 – 24, y 12-27, donde se localizan dos rejillas de alcantarillado las cuales se observan obstruidas, además se evidenciaron agrietamientos en las paredes de la fachada

Se recomienda a la administración municipal, realizar una revisión técnica por un profesional idóneo en el área de ingeniería civil, con el objeto realizar una revisión estructural a las viviendas afectadas sobre la calle 19, con el fin de determinar las intervenciones en obras civiles que garanticen la seguridad y habitabilidad de la vivienda y la seguridad de los transeúntes.

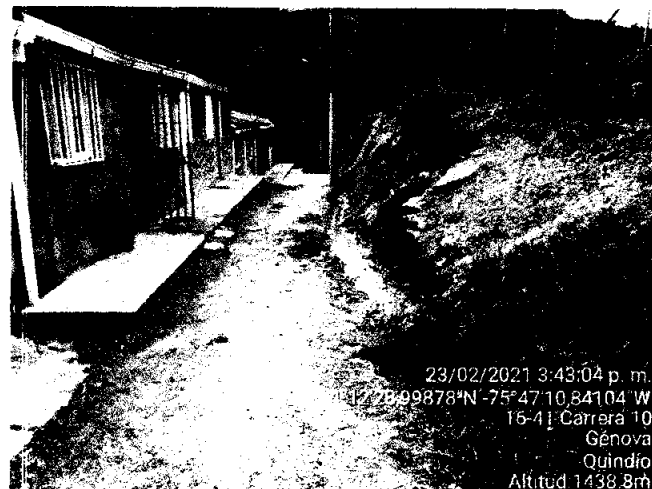
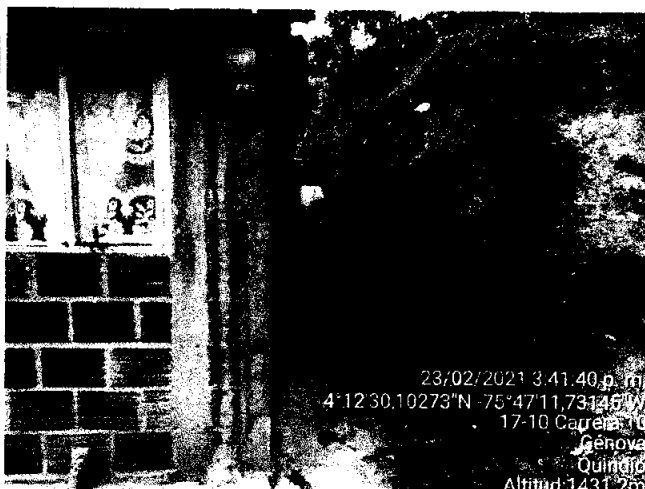
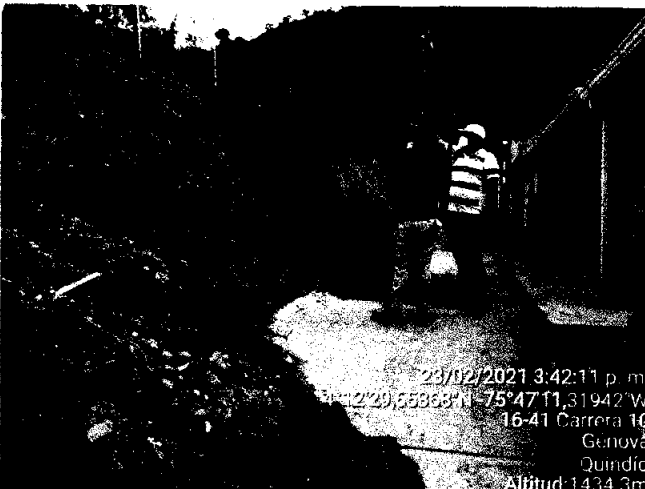
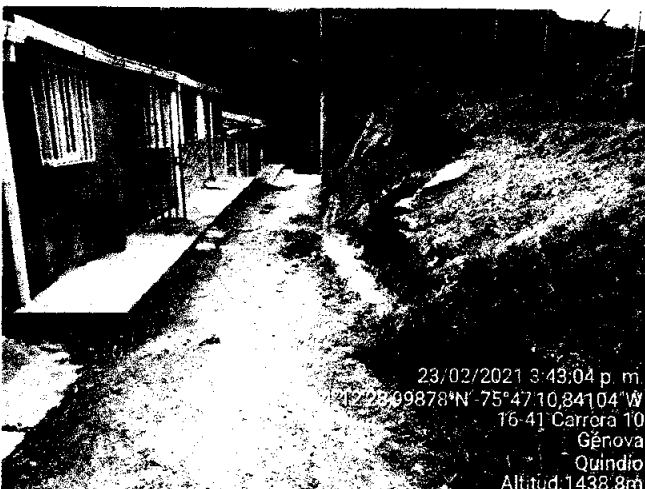
En la visita realizada, se evidenció los efectos generados por las aguas lluvias que caen sobre la ladera y descienden por escorrentía e infiltración, hasta el barrio en mención, ocasionando saturación del suelo, humedades e inundaciones en las viviendas durante las fuertes lluvias.

Por otra parte, se observó que se han realizado zanjas en el suelo, sin impermeabilizar en la parte posterior del barrio en límites con la ladera sureste, las cuales no han sido suficientes para direccionar el agua, además generan saturación del suelo aumentando la inestabilidad y humedades en las viviendas. Ahora bien, se observa que el espacio público (andenes) no se encuentran pavimentados lo que facilita el proceso de infiltración y saturación del suelo.

Es de aclarar, que lo anterior se recomienda de acuerdo a que la inspección visual realizada, es desde el ámbito geológico y que requiere de una verificación técnica en obras civiles y ejecución de las mismas.
