ESTADO DEL ARTE: EVENTOS HIDROLÓGICOS EXTREMOS EN LA CUENCA DE LA QUEBRADA DESMOTADORA DABEIBA, ANTIOQUIA

Apartadó, 19 de mayo de 2021

**INFORME DE OCURRENCIA O POTENCIAL EVENTO DE EMERGENCIA EN EL MARCO DE LA GESTIÓN DEL RIESGO
R-PG-08
04**

Fecha de Ocurrencia o Potencial Evento de Emergencia:	27 de abril de 2021
Lugar de Ocurrencia o Potencial Evento de Emergencia (Municipio/Vereda/Cuenca):	Dabeiba, cuenca de la quebrada Desmotadora
Nombre del Funcionario de CORPOURABA que elabora el Informe:	Alberto Vivas Narváez

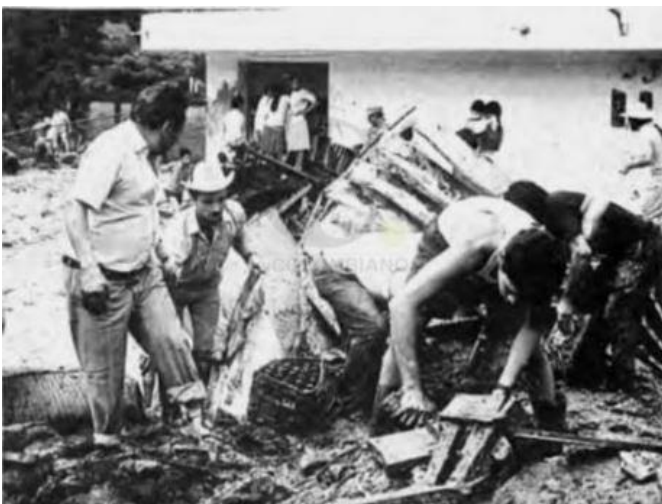
Figura 1. Un grupo de habitantes de Dabeiba rescata objetos afectados por la avenida torrencial de la quebrada Desmotadora. Fuente: [El Colombiano, 1983](#).

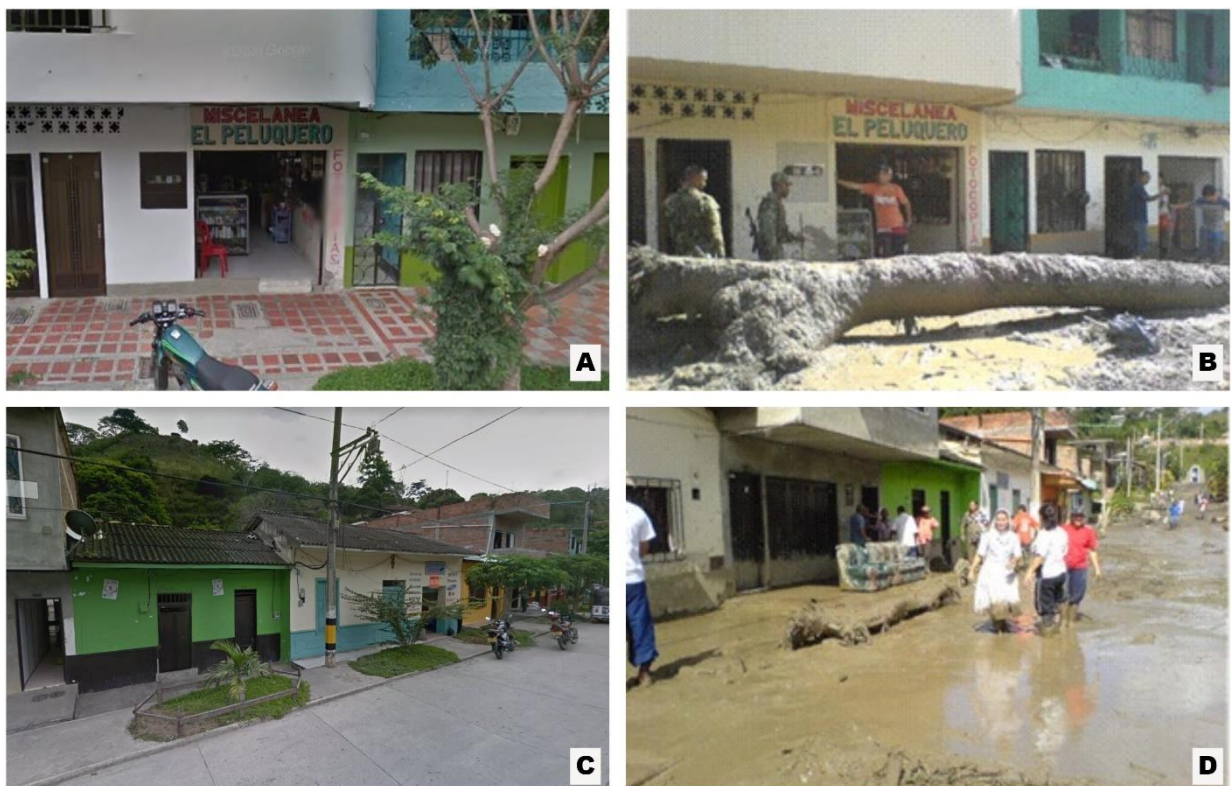
Figura 2. Antes y después de la avenida torrencial en 2010. **A)** Material vegetal lodo y rocas depositados sobre la Carrera 11 (Murillo Toro) con Calle 11 ($7^{\circ}0'6,6''N - 76^{\circ}16'3,3''W$). **C)** Las marcas de lodo ($\leq 0,60$ m) en la puerta de una vivienda sobre de la Carrera 11 ($7^{\circ}0'7,2''N - 76^{\circ}16'4,3''W$). Fotos: A, C: Alberto Vivas Narváez. B, D: Ingeniero Luis Guillermo Marín Moreno.

Este evento, por el aporte importante de sedimentos no consolidados, material vegetal y rocoso, tuvo las características de una avenida torrencial. Se presentó según el Alcalde Omar Albeiro

En el área urbana, la avenida torrencial, inundó un local comercial y 70 viviendas en el área aledaña a la Plaza de Mercado (Calle 12 – Av. Balboa) y en el sector La Playita (Calle 11). ([El Colombiano, 2010](#)). Del puente que conduce hacia el

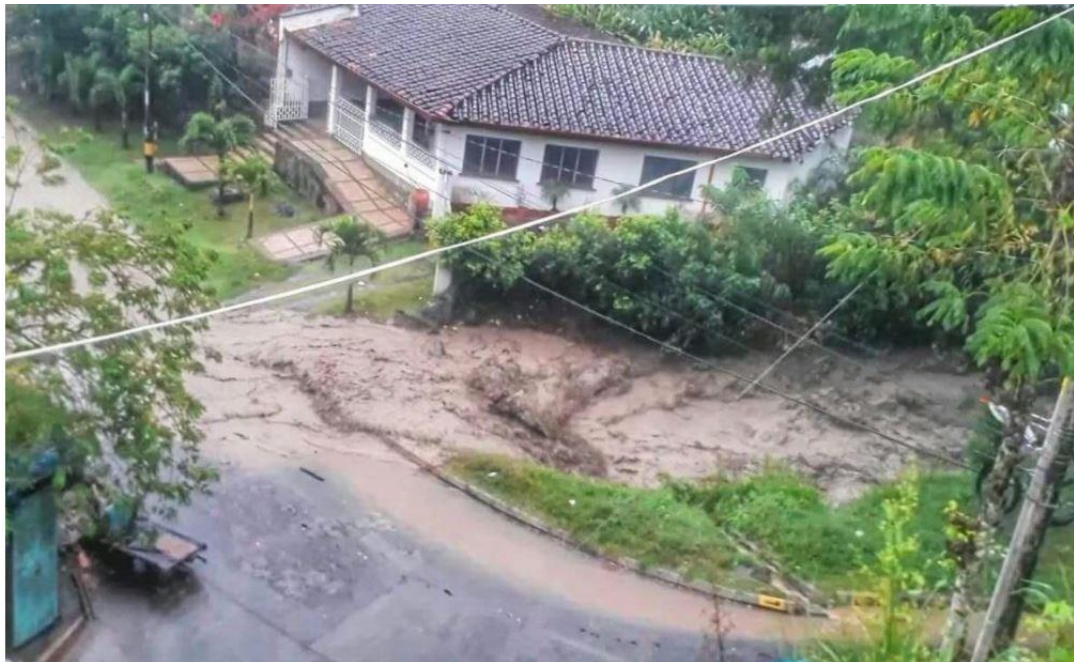
Figura 3. Instante en el que el caudal de la quebrada Desmotadora supera la capacidad hidráulica del puente, forma un remanso y el agua empieza a correr por la Carrera 11 (Murillo Toro) ($7^{\circ}0'11,2''N - 76^{\circ}16'7,4''W$). Foto: Dapard (2018), tomada y adaptada de [RCN Radio, 2018](#).

En el desbordamiento la capacidad hidráulica de la quebrada excedió el caudal de diseño del box culvert (Figura 3), formó un remanso y el agua empezó a discurrir por la carrera 11 (Murillo Toro) hasta encontrar la Plaza Municipal de Mercado ubicada en la Calle 12 (Av. Balboa). En ese recorrido de 110 m de largo, por una vía urbana con pendiente suave (3° - 5°), con superficie de rodamiento lisa y con bordes de acera delimitados, el flujo compuesto por sedimentos, rocas, material vegetal y agua incrementó su velocidad y al no encontrar un equilibrio empezó a depositar material en las aceras y viviendas de nivel bajo. En esta dinámica afectó 5 viviendas y 5 locales comerciales que resultaron inundados. (RCN Radio, 2018).

La quebrada superó el caudal de diseño del puente (Figura 3) construido sobre la Carrera 11 (Murillo Toro) con Calle 13 (La Soledad). Ese puente es una estructura de sección rectangular hueca que tiene aproximadamente 10 m de largo, 2,50 m de ancho y 3 de metros de alto; soporta el tráfico liviano y el golpe hidráulico de una quebrada de montaña.

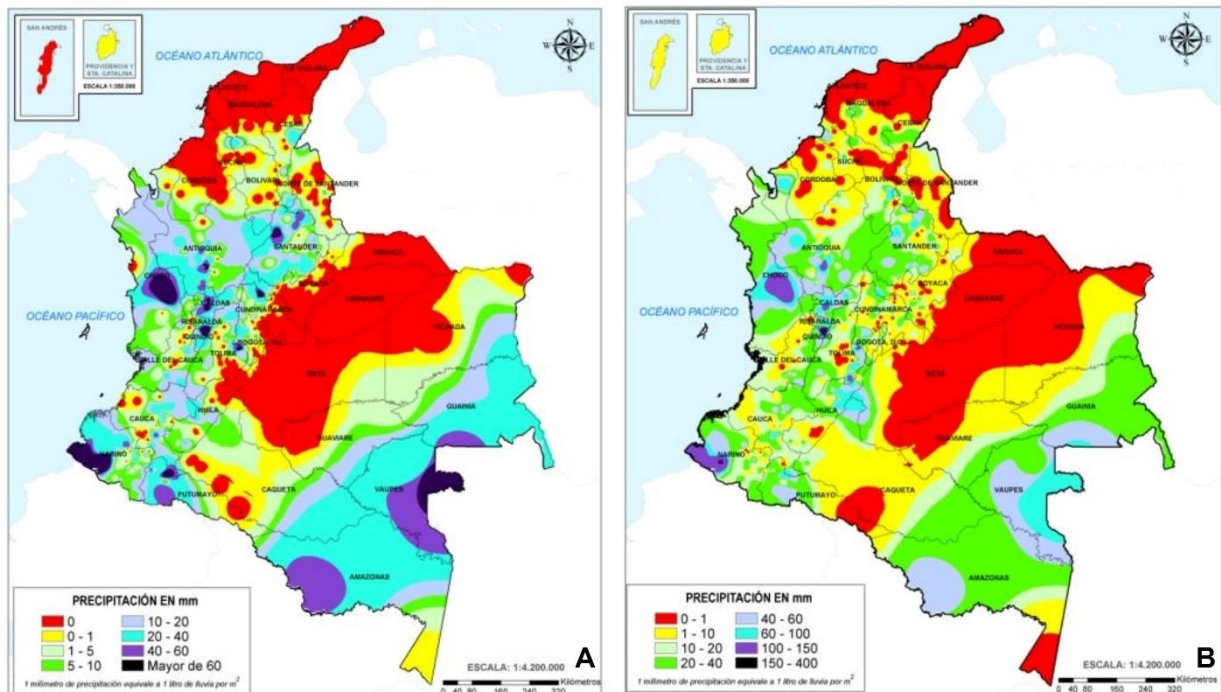
Figura 4. Distribución espacial de la precipitación: **A)** Precipitación diaria desde las 7:00 HLC del domingo 21 de marzo de 2021 hasta las 7:00 HLC del lunes 22 de marzo de 2021. **B)** Precipitación pluvial últimas 72 horas desde las 7:00 HLC del viernes 19 de marzo de 2021 hasta las 7:00 HLC del lunes 22 de marzo de 2021. Fuente: Adaptado de [IDEAM, 2021a](#)

La distribución espacial de la precipitación para el departamento de Antioquia y de manera especial para el municipio de Dabeiba ([IDEAM, 2021a](#)), donde se localiza la cuenca de la quebrada Desmotadora, mostró para el 21 de marzo de 2021, rangos de precipitación comprendidos entre los 20-40 mm (Figura 4A). La lluvia acumulada, que es la suma de los milímetros de agua lluvia que se han registrado en un lapso de tiempo, mostró para el periodo comprendido entre el 19 de marzo y el 22 de marzo de 2021, día en el que se presentó la avenida torrencial, rangos de precipitación comprendidos entre los 60-100 mm (Figura 4B).

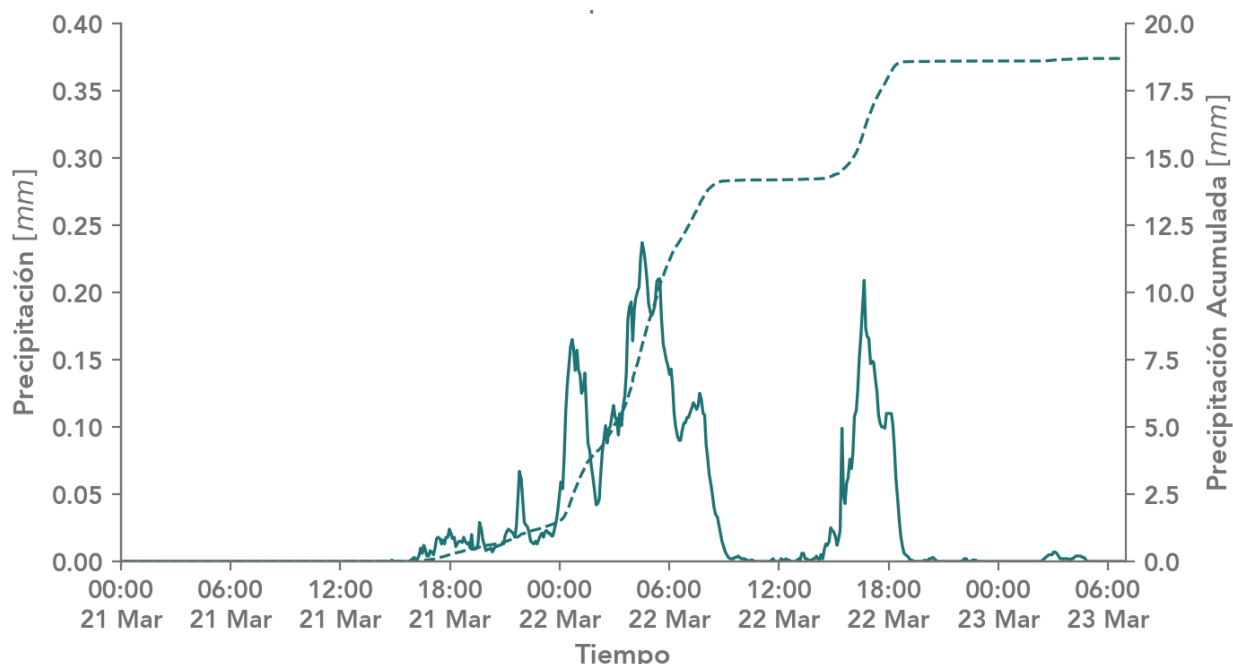
Figura 5. Detalle de la duración e intensidad de la precipitación y precipitación acumulada caída entre el 21 y el 22 de marzo de 2021 que desencadenó la avenida torrencial en la cuenca de la quebrada Desmotadora. Fuente: (SIATA, 2021).

En los datos del radar meteorológico de SIATA (Figura 5), el inicio de la precipitación quedó registrado a las 16:00 horas del 21 de marzo y tuvo el comportamiento (Duración – Intensidad) que se describe a continuación:

El análisis de los datos del radar meteorológico SIATA (Figura 5) evidencian que en una precipitación de 7 horas comprendidas entre las 18:00 horas del 21/03/2021 y las 1.00 horas del 22/03/2021 se registró variaciones en los rangos de la precipitación acumulada del orden de 8 mm. El pico máximo de 12 mm se alcanzó a las 4:30 horas y 1 hora después; es decir, a las 5:30 horas, la intensidad de la precipitación acumulada alcanzó 11 mm. Los análisis que aquí se presentan dan una idea general del comportamiento de la precipitación que derivó en la ocurrencia de la avenida torrencial del 22 de marzo de 2021.

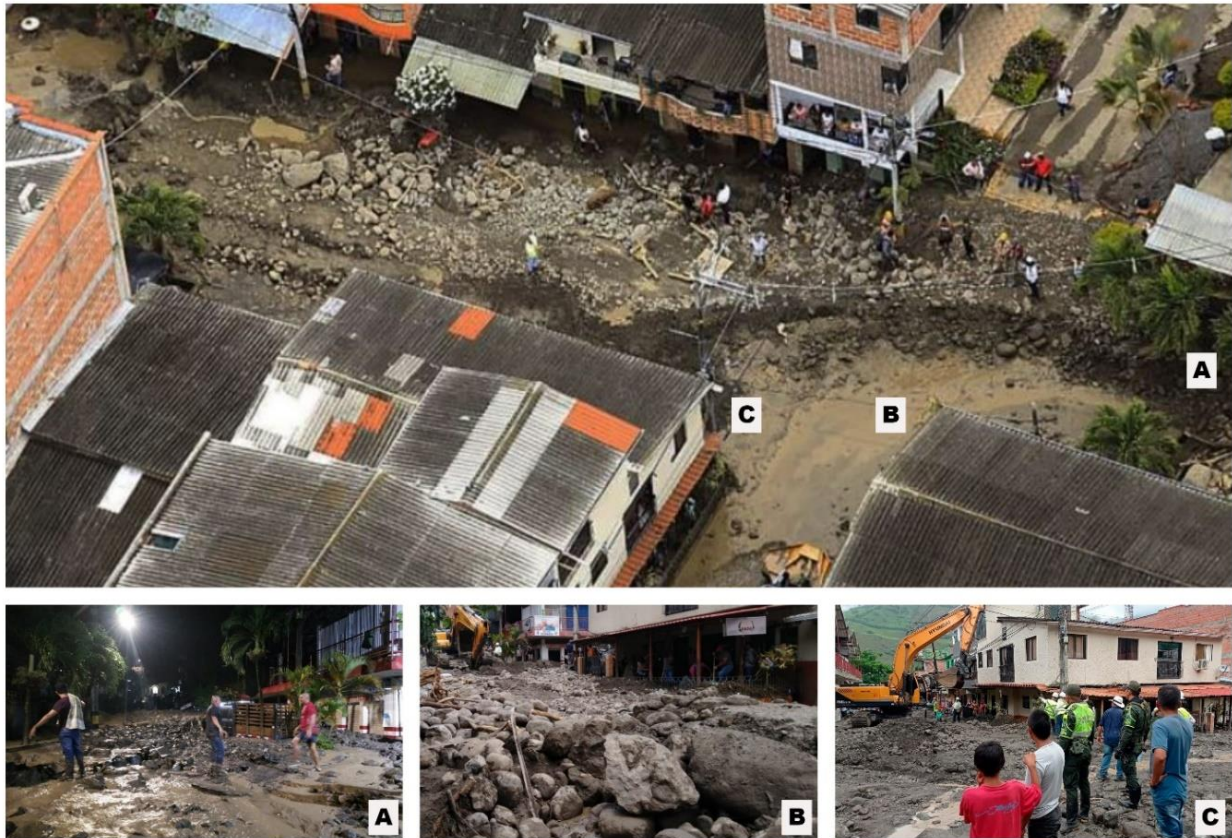
La panorámica (Figura 6) muestra en sentido EW la carrera 11 (Murillo Toro) en la que se distingue la naturaleza del material y el espesor del depósito. La pendiente promedio en esa vía es de 4,5° - 5,3°, con un desnivel de 14 m entre la zona de arranque, en inmediaciones de la Casa Cural (cota 432 m) y el pie, en inmediaciones de la Notaría, (cota 418 m) ($7^{\circ}0'6,2''N -$

76°16'3,3"W). En ese trayecto de aproximadamente 152 m se evidenció sedimentos y rocas de diámetro variable; destacándose algunas cuyos diámetros fueron de 0,7m – 1,2 m (Figura 6B). El proceso de remoción del material tardó dos días y en ello se empleó maquinaria pesada (Figura 6C).

Figura 6. Secuencia gráfica del evento. **Panorámica:** Sitio principal del flujo de detritus (7°0'8,3"N - 76°16'4,8"W) que se localiza entre la Calle 12 (Av. Balboa) en sentido SW y la Carrera 11 (Murillo Toro) en sentido EW. Foto: DAGRAN, 2021. Tomada de [El Correo, 2021](#). **A)** Carrera 11 (Murillo Toro) en sentido NS (7°0'8,8"N - 76°16'5,5"W). Foto: Bayardo Mejía Mejía. **B)** Bloques de limolitas o basaltos depositados sobre la Carrera 11. Foto: Autopistas de Urabá – WhatsApp. **C)** Proceso de remoción de rocas en la Calle 12. Foto: Autopistas de Urabá – WhatsApp.

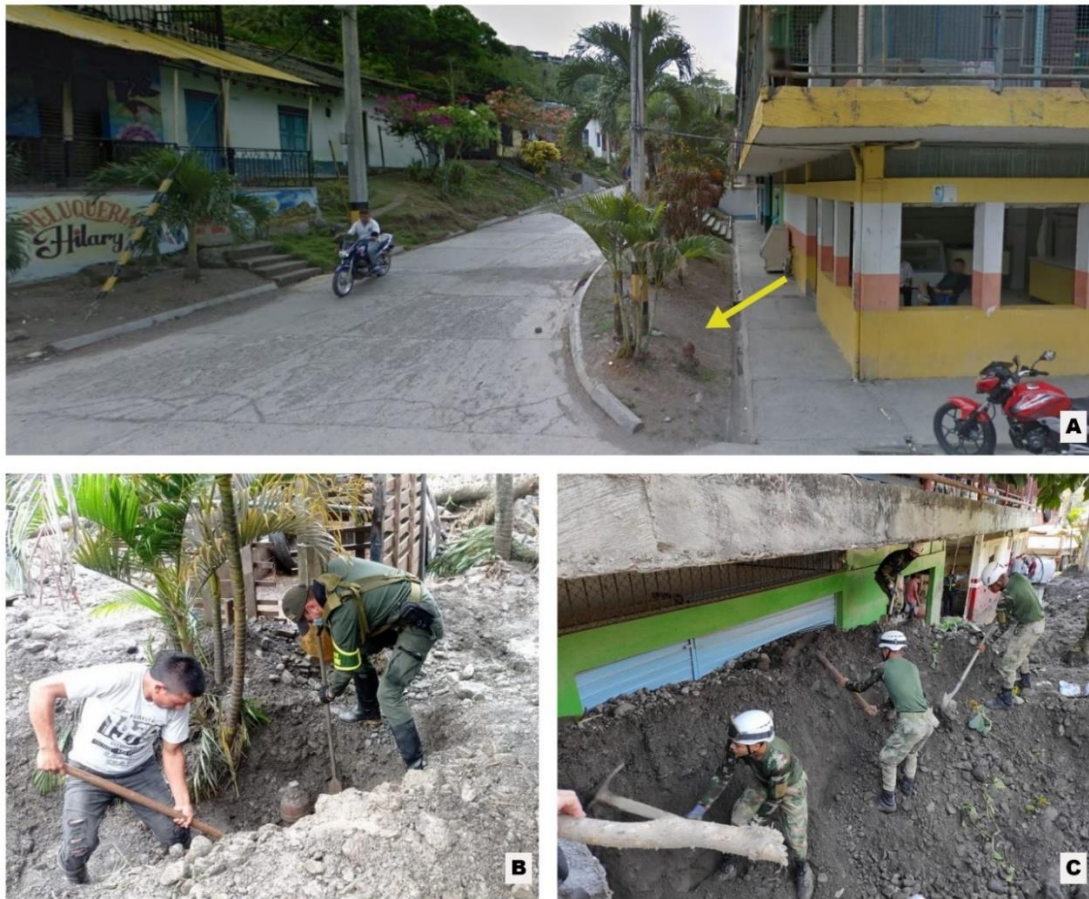
En la carrera 11 (Murillo Toro), el espesor del depósito varió debido a la velocidad del flujo y la pendiente del terreno. Por ejemplo, en inmediaciones de la Plaza Municipal de Mercado (Figura 6), que se halla en la esquina de la Carrera 11 con la Calle 12 (Avenida Balboa) el flujo viajó 93,3 m comprendidos entre el área de arranque (Casa Cural) hasta la intersección de las vías (7°0'8,3N – 76°16'4,8"W). En ese lugar, donde la pendiente promedio es de 7,3° y el desnivel de 12 m, el depósito de sedimentos y roca alcanzó una altura de ≈2,4 m que cubrió las persianas enrollables (Figura 7C) y metros atrás, sobre la Carrera 11, donde el espesor del depósito varió entre ≈0,8 m – 1,2 m, fue suficiente para cubrir el hidrante y las llantas de una camioneta con carrocería tipo estacas (Figura 7A – Figura 7B).

Figura 7. Secuencia del antes y después en la Plaza Municipal de Mercado: **A)** Esquina de la Plaza, la flecha señala el hidrante ($7^{\circ}0'9,4''N - 76^{\circ}16'4,9''W$) y en sentido SW la Carrera 11. Fuente: Google Earth, 2013. **B)** Un par de personas retira el sedimento que cubrió el hidrante, Fuente: Twitter Cr Heiner Giovanni Puentes Aguilar. **C)** Personal militar retira el sedimento que cubrió las rejas ($7^{\circ}0'8,6''N - 76^{\circ}16'5,1''W$), Fuente: Twitter Cr Heiner Giovanni Puentes Aguilar.

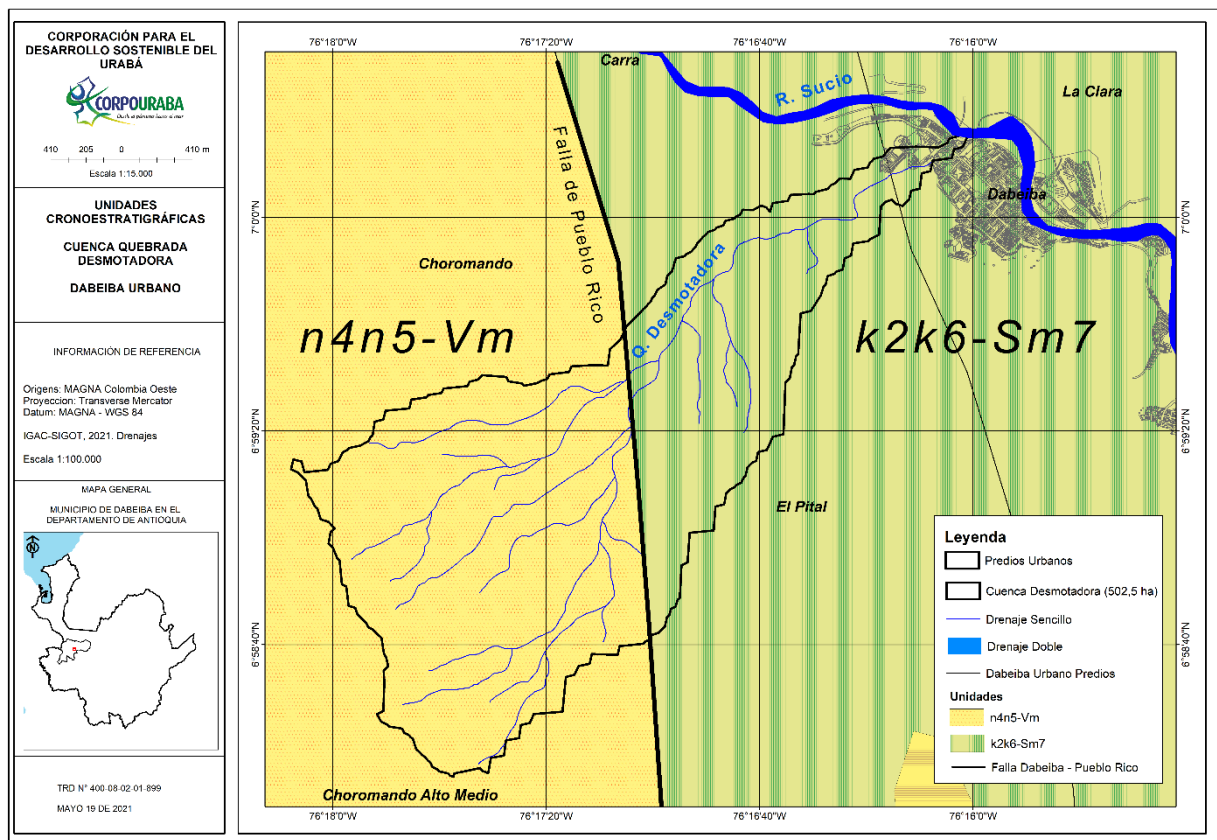
En la figura 10 se muestra las Unidades Cronoestratigráficas (SGC, 2015) que exhibe la cuenca de la quebrada Desmotadora. En la parte baja de la cuenca se destaca la presencia de la Formación Cansona (k2k6-Sm7) que en este sitio se caracteriza por la presencia de lodolitas; arenitas lodosas y arenitas líticas; cherts; calizas; tobas, y aglomerados. Localmente cataclasitas.

En la parte alta de la cuenca (Figura 10) se destaca la presencia de la Unidad n4n5-Vm compuesta por Basaltos y andesitas asociados con tobas líticas, de cristales y cristalolíticas de composición básica.

Figura 10. Unidades cronoestratigráficas y fallas geológicas en la cuenca de la quebrada Desmotadora.

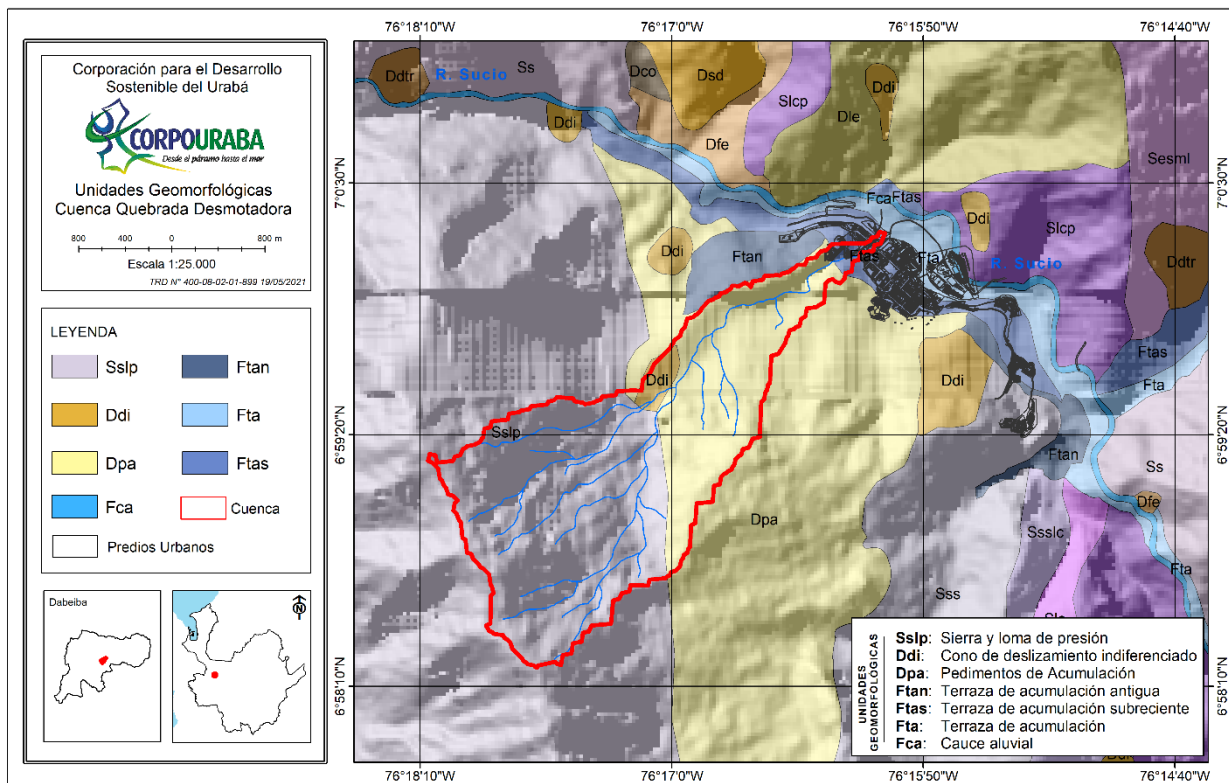
Figura 11. Unidades geomorfológicas presentes en la cuenca de la quebrada Desmotadora según información del (SGC, 2015) en la plancha 114 – Dabeiba.

Por su forma alargada y por su pendiente hacia el valle, la unidad geomorfológica Cono de Deslizamiento Indiferenciado (Ddi) es la estructura más notoria de la cuenca (Figura 12A). Tiene una longitud aproximada de 500 m y al pie de ella, por un canal incisado en forma de **V**, circula la quebrada Desmotadora.

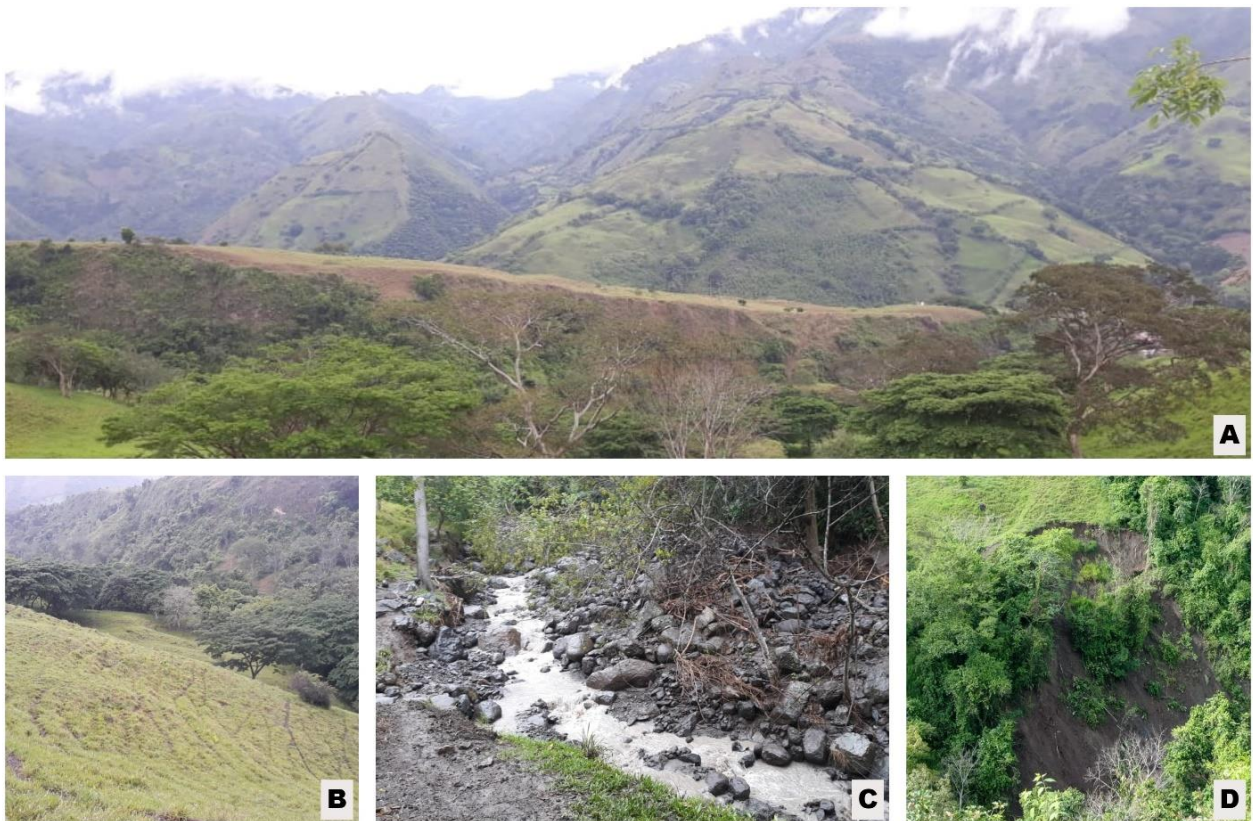
Figura 12. Elementos del paisaje en la cuenca de la quebrada Desmotadora: **A)** Depósito aluvial incisado que en un tramo de 200 m brinda control estructural a la quebrada. **B)** Procesos de soliflujión o deslizamientos escalonados hacia el cauce de la quebrada. **C)** Depósito fluviotorrencial con bloques de roca de aproximadamente 0,50-0,60 m de diámetro. **D)** Corona del deslizamiento sobre la margen derecha de la quebrada. Fotos: Alberto Vivas Narváz

En la cuenca los principales movimientos en masa son: soliflujión laminar (Figura 12B) (terracedas, patas de vaca), deslizamientos rotacionales (Figura 12D), desprendimientos de suelo

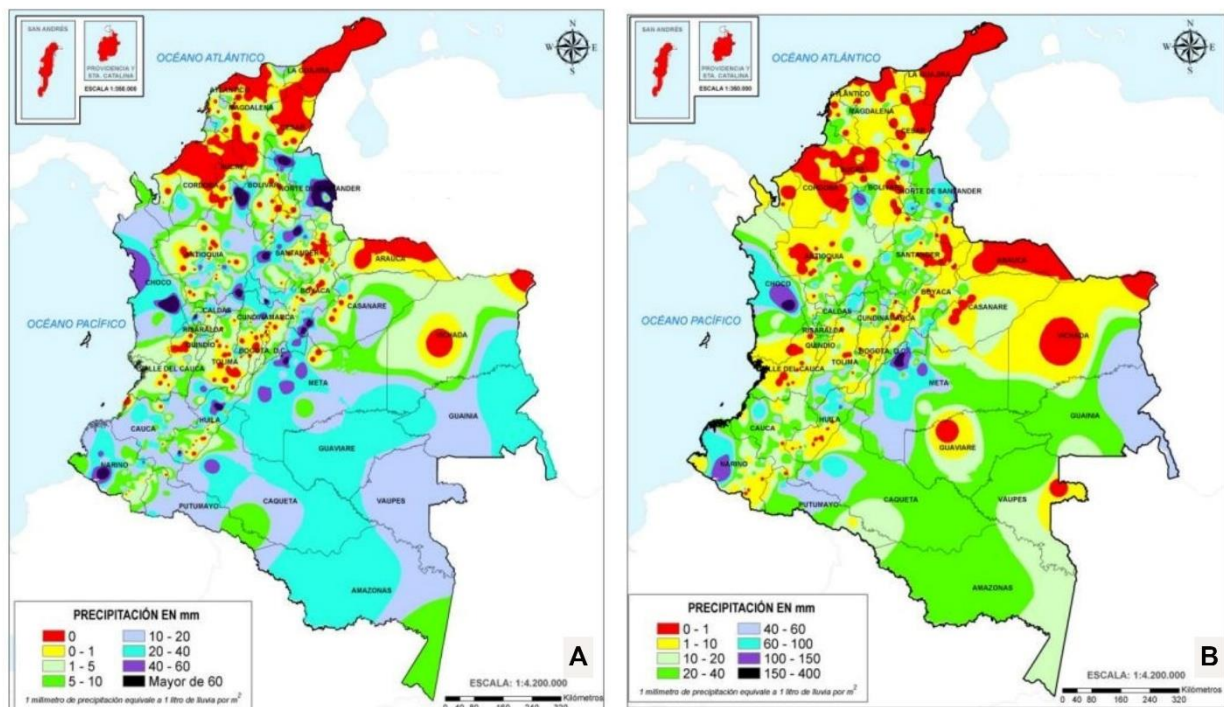
Figura 13. Distribución espacial de la precipitación: **A)** Precipitación diaria desde las 7:00 HLC del lunes 26 de abril hasta las 7:00 HLC del martes, 27 de abril de 2021. **B)** Precipitación acumulada en las últimas 72 horas desde las 7:00 HLC del sábado 24 de abril hasta las 7:00 HLC del martes, 27 de abril de 2021. Fuente: Adaptado de IDEAM, 2021b

A nivel nacional (Figura 13) y para el municipio de Dabeiba se observa que la precipitación tiene áreas donde los rangos varían de 0-1 mm a 1-5 mm (Figura 13A). La lluvia acumulada, que es la suma de los milímetros de agua lluvia que se han registrado en un lapso de tiempo, mostró en un periodo de 72 horas comprendidas entre las 7:00 HLC del sábado 24 de abril hasta las 7:00 HLC del martes, 27 de abril de 2021 que la precipitación tuvo áreas donde los rangos variaron de 1-10 milímetros.

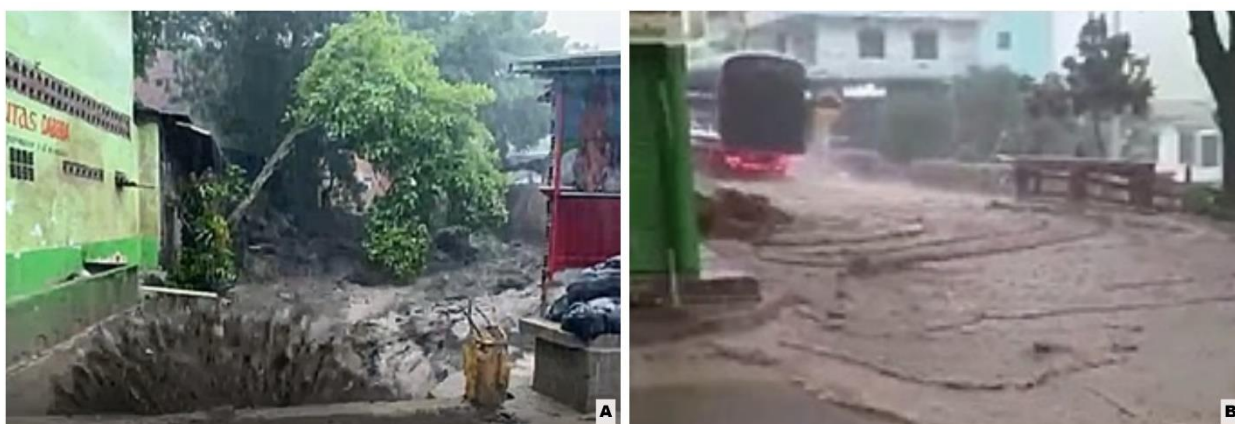
En horas de la mañana del 27 de abril de 2021 y después de lluvias que fluctuaron entre 3-6 horas continuas (NWS, 2005) se presentó una avenida torrencial de la quebrada Desmotadora que además de causar pánico en la comunidad, socavó la margen derecha y derribo árboles que se encontraban en el área de retiro a la altura del barrio Guerra Serna, afectó 3 locales comerciales y 3 viviendas localizadas en el sector La Playita (Calle 11). Una avenida torrencial es una creciente súbita derivada de las condiciones geomorfológicas de la cuenca (Ministerio de Ambiente, 2014); están compuestas por un flujo de agua con alto contenido de materiales de arrastre, con un gran potencial destructivo debido a su alta velocidad.

Figura 14. Detalle de la quebrada Desmotadora a la altura de Puente Tierra (Carrera 10) sobre la vía principal. **A)** Detalle del caudal de la quebrada a las 8:51 am del 27/04/2021. **B)** Instante en el que la quebrada sobrepasa el puente sobre la vía principal (Carrera 10 Uribe Uribe) y empieza a correr en sentido de la pendiente hasta la calle 11 (Vélez). Fotos: Tomadas de videos ciudadanos.

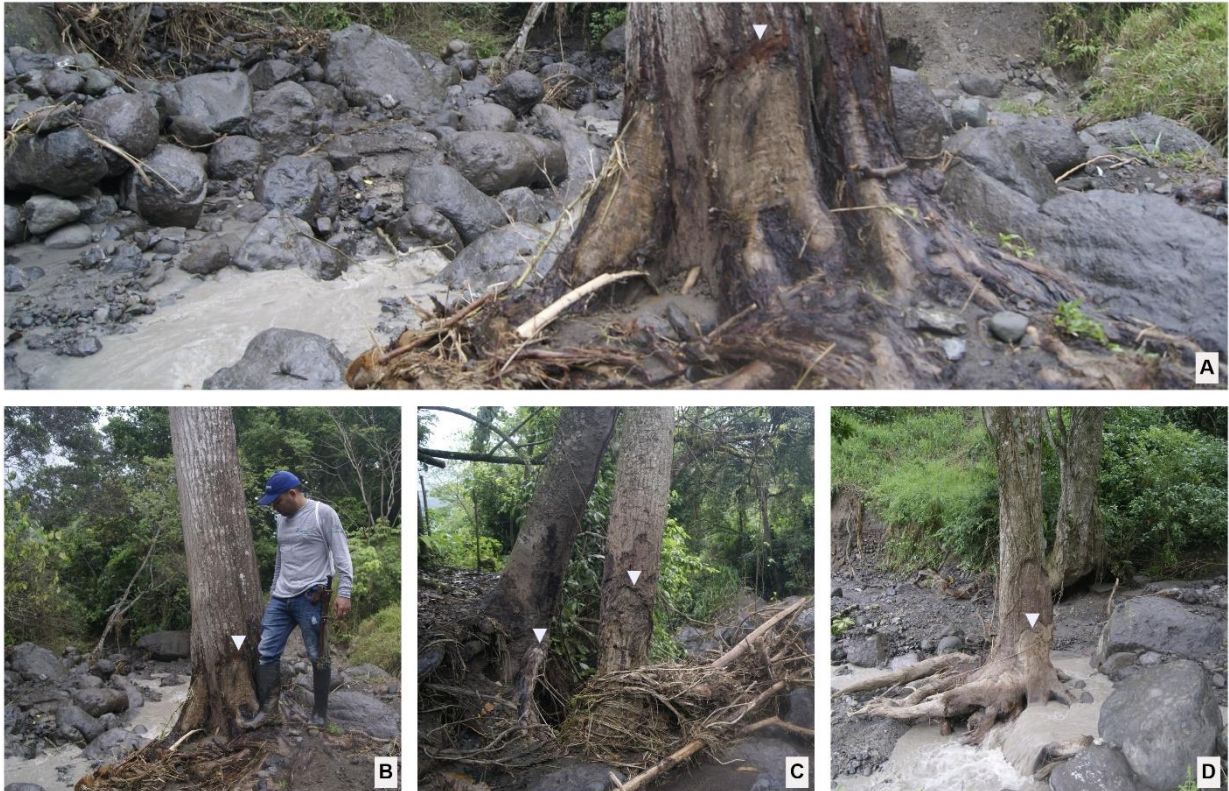
Figura 15. Evidencia externa de las avenidas torrenciales. **A)** Primer plano de la cicatriz de impacto en el fuste de un árbol de cedro (*Cedrela odorata*). **B)** Evidencia de la cicatriz de impacto ubicada a una altura de 1,70 m desde el nivel del lecho. **C)** Diferencia de alturas de las cicatrices de impacto en árboles de caracolí (*Anacardium excelsum*). **D)** Exposición de raíces de un árbol de caracolí que estaba en el Área de Retiro que fue invadida por el flujo de sedimentos. Fotos: Alberto Vivas Narváez.

En la dinámica de una avenida torrencial, una cuenca como la quebrada Desmotadora, responde hidrológicamente con una mezcla heterogénea de agua, sedimentos, rocas y material vegetal que es arrastrado aguas abajo y depositado en las áreas urbanas impactando social y económicamente al municipio de Dabeiba. Interiormente, en los drenajes, la mezcla de sedimentos circula de manera rápida debido a la pendiente e impacta lo que encuentra a su paso, invade el área de retiro y con un movimiento de ascenso y descenso deja su huella en los troncos de los árboles (Figura 15).

En la búsqueda de esos rastros (cicatrices de impacto) se revisó, en el área de retiro de la quebrada Desmotadora ($6^{\circ}59'57,5''N - 76^{\circ}16'34,2''W$), 17 árboles de diferentes especies que evidencian daños en sus fustes. Por la altura de las cicatrices, el daño en la parte leñosa (xilema) y la pérdida de la corteza podría concluirse que esos árboles concentraron un impacto de alta intensidad (Figuras 15A-15C), mediana o débil intensidad ([Ballesteros-Cánovas, J.A., et al., 2014](#)).

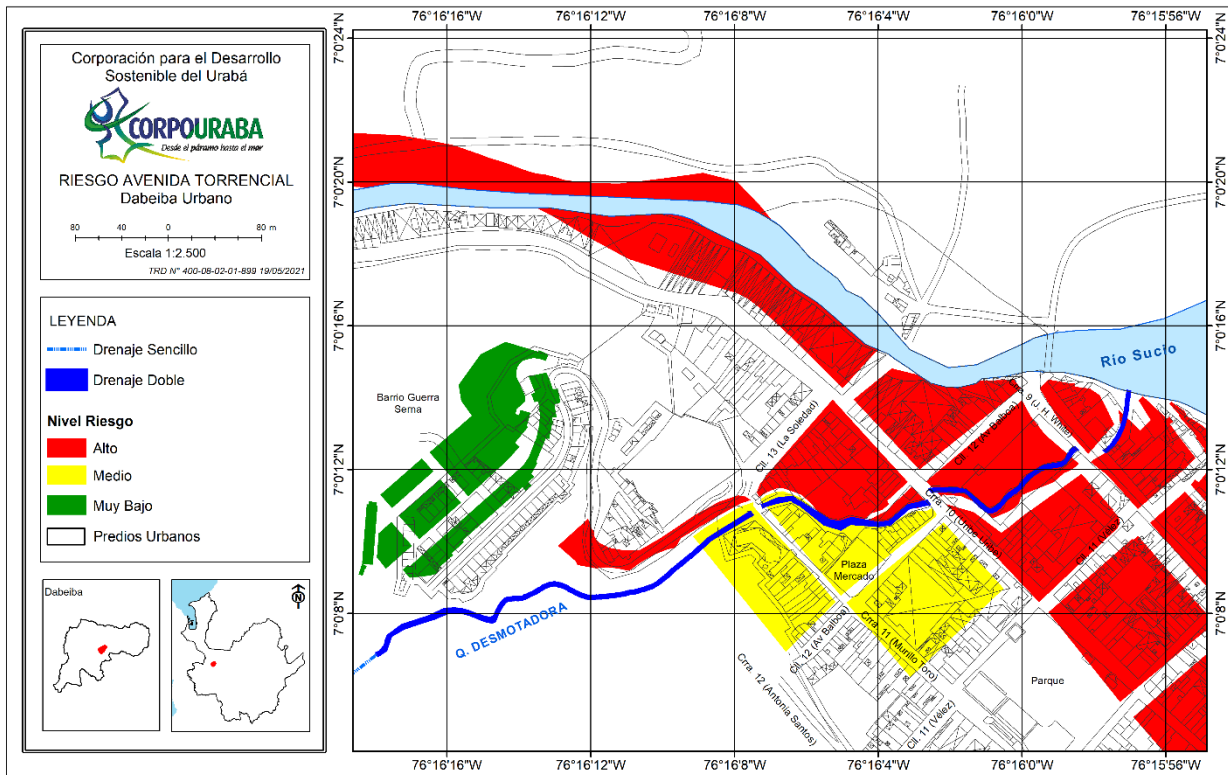
Figura 16. Niveles de riesgo por avenidas torrenciales de la quebrada Desmotadora. Fuente: Corpouraba, 2009.
