ESTUDIO GEOMORFOLOGICO Y DE AMENAZAS DE LA
PROVINCIA DE ORIENTE DE COCACHIN/OS

CARLOS ALBERTO CONTRERAS

COMUNIDAD AUTONOMA REGIONAL DE CUYO

1998

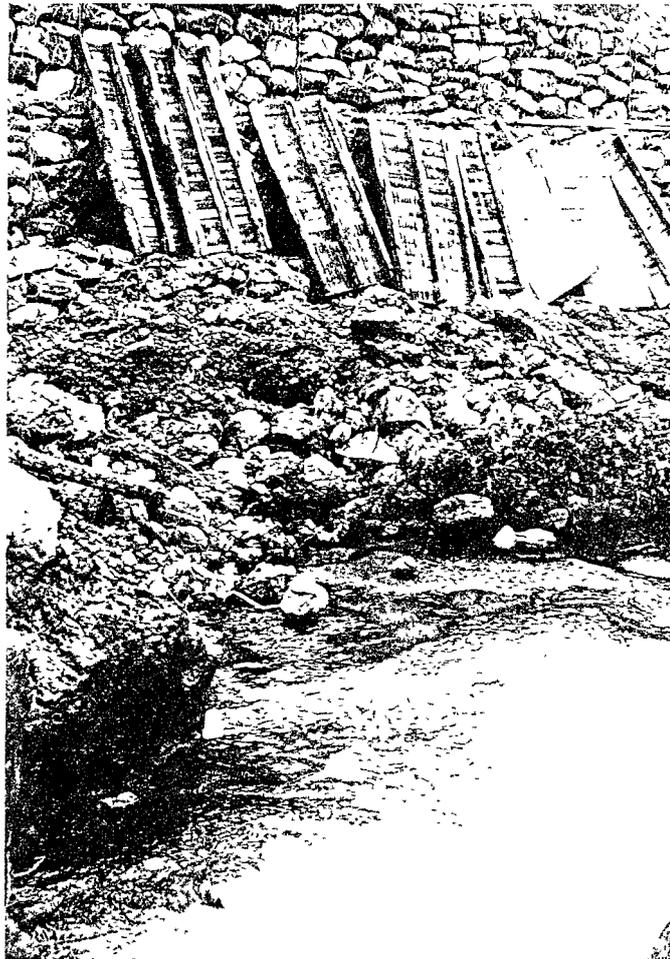
En la foto 21B se muestra la fuerza de la socavación de este río, el cual destruyó la vía que pasa por este sector teniendo que correrse unos metros más al fondo como se aprecia, trayendo esto como consecuencia un mayor desequilibrio en el talud presente en esta área, ya que se encontraba inestable. (ver ficha descriptiva D21).

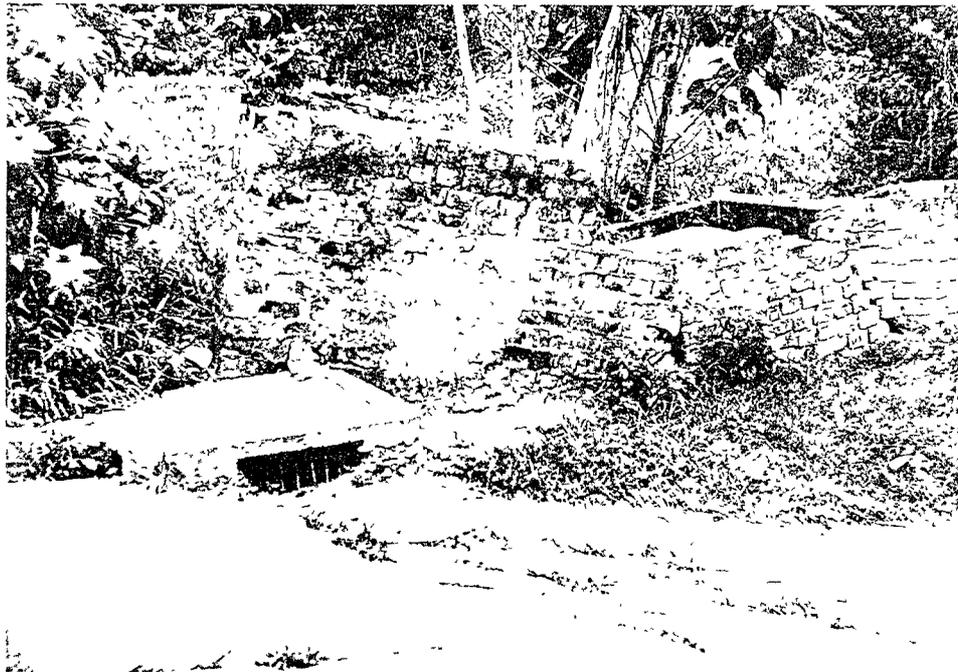
ZONA DE AGRIETAMIENTOS EN EL CASCO URBANO DEL MUNICIPIO DE TENZA. Esta zona de agrietamientos se inicia desde el costado oriental de la iglesia de este municipio en línea recta hasta la plaza de mercado de Tenza, dividiendo el municipio en dos partes. Ello puede deberse a que el municipio se encuentra en una montaña la cual está siendo afectada por la socavación de la quebrada la guaya. (ver foto 15).

En la foto 15 podemos observar la acción de estos agrietamientos sobre las estructuras como las viviendas. La vía que se observa está toda al mismo nivel; nótese la inclinación que presenta en estos momentos. Es así a través del recorrido por estos agrietamientos.

A nuestro parecer se debe implementar un estudio geotécnico para determinar las causas del problema.(Zona de agrietamiento casco urbano) además de obras para mitigar este problema de suma importancia para el municipio.

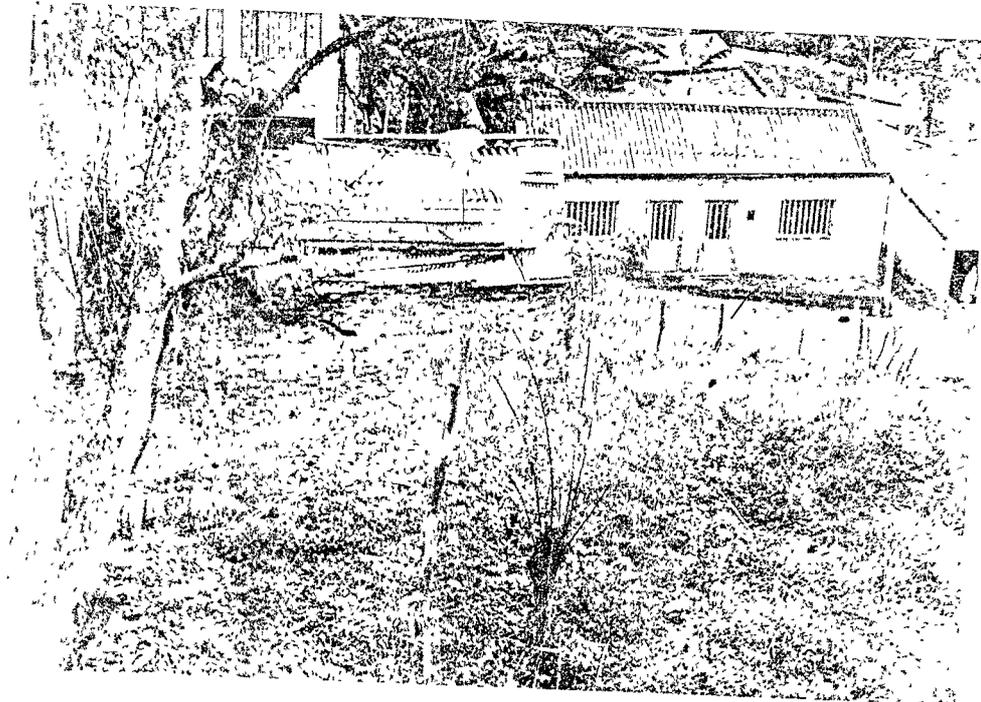
D29. Zona inestable continuo al terminal de transporte, unos treinta metros sobre la vía a Bogotá. En este sector se observa una serie de viviendas con grandes grietas ; de tres a cuatro casas están deshabitadas en estos momentos debido al deterioro físico de

las mismas ; esta serie de agrietamientos siguen en línea recta hasta un lavadero de carros 200 m en sentido perpendicular a la vía a Bogotá.

También se tiene la presencia de agua subterránea gracias a que hay zonas por donde brota. Este movimiento en el sitio sobre la vía a Bogotá el cual lo muestra la fotoD29, tiene un movimiento tal que se ha llevado tres muros de contención, reflejando ésto que hay una actividad. Se recomienda para esta zona elaborar estudio a escalas detalladas para conocer más a fondo las características de esta serie de agrietamientos.

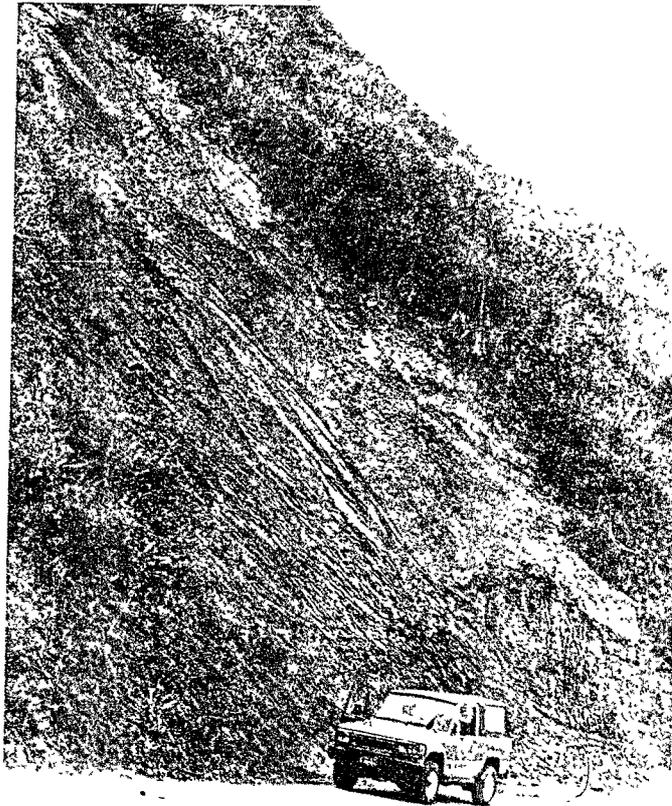
D30. Deslizamiento sobre la vía que conduce de Guateque a Bogotá, se halla ubicado en su margen derecha. Se debe al mal diseño de la vía, el material presente lutitas y suelo residual. Estas lutitas se desprenden y se fraccionan a través de su buzamiento bastante fuerte debido a la meteorización de ésta.

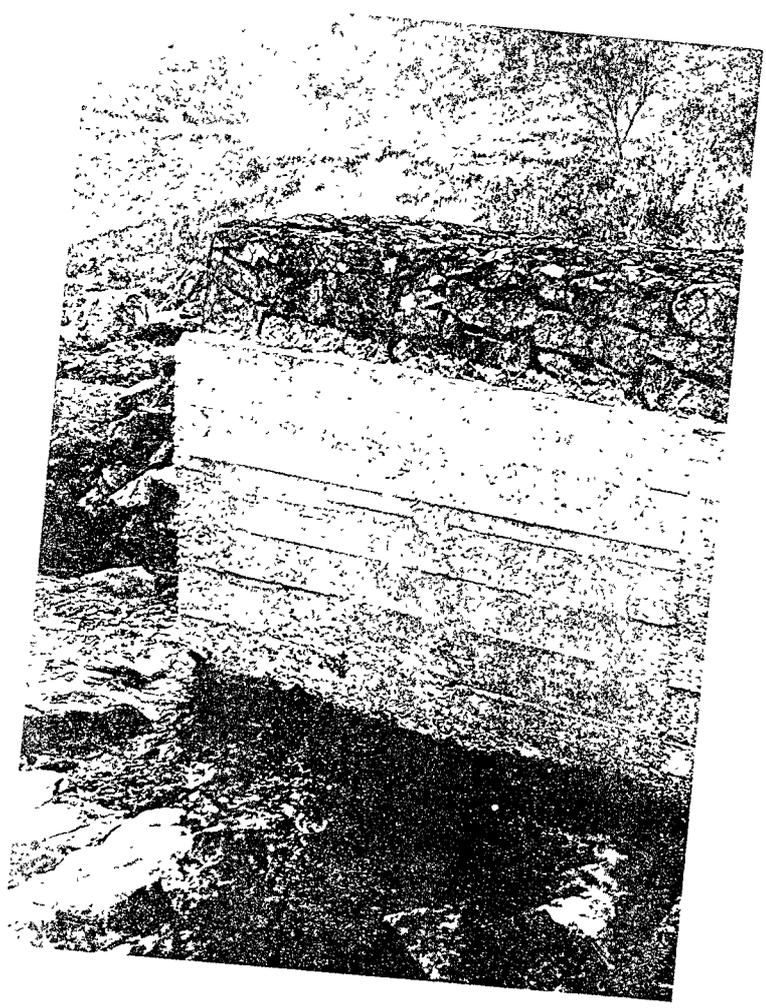
En la foto 18 se tiene un Detalle de los muros de contención presente nótese que la acción del agua ha socavado el piso sobre el cual está fundado el muro quedando éste inestable.

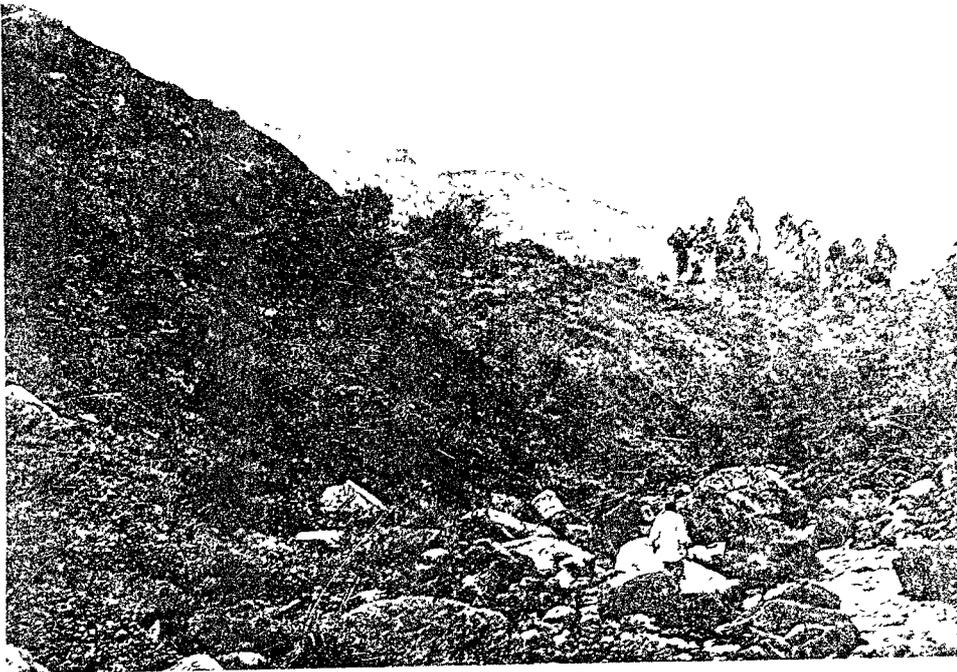
En la foto 22 se puede observar el alto grado de deterioro en que se encuentra el cauce de la quebrada la cuya, en el cual podemos ver un deslizamiento con una altura=35m, longitud=45m. También se puede apreciar la presencia de grandes bloques de arenisca, calizas y el material o tipo de roca que se muestra en el deslizamiento lutitas con suelo transportado.

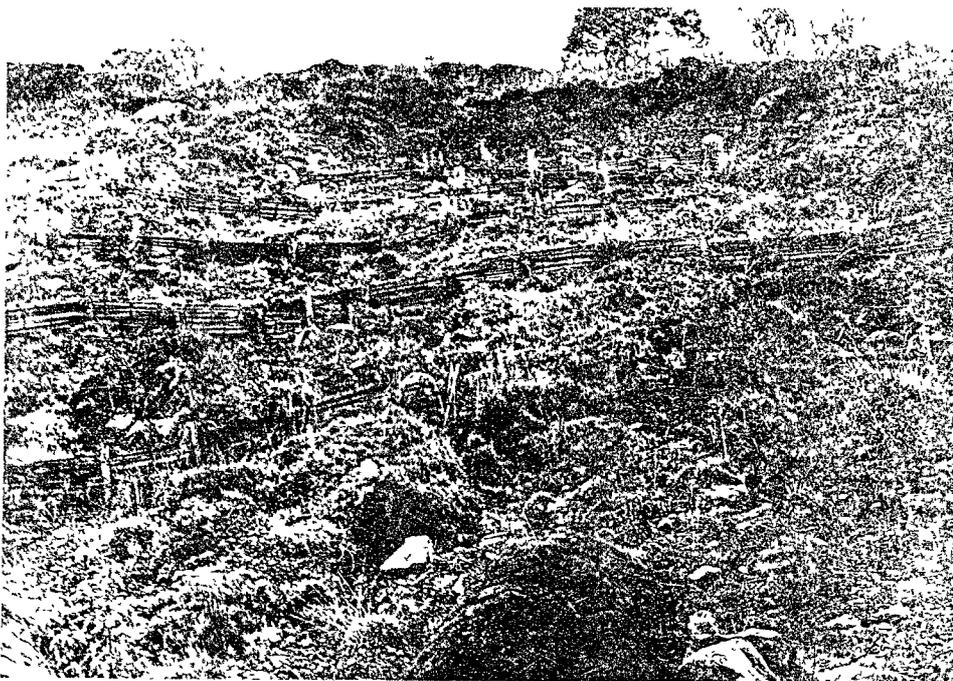
En la foto 26 se tiene la Presencia de pequeñas obras de control como son los trinchos, los cuales ayudan a que no haya tanto deterioro del cauce.

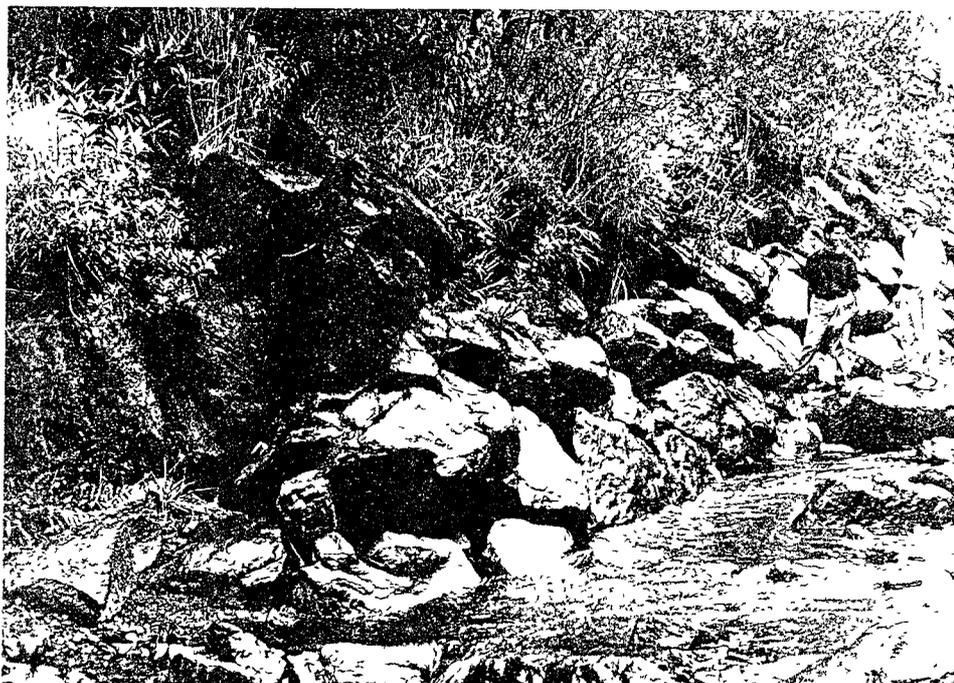
En la foto 27 se tiene la única obra de control que a lo largo de toda la quebrada la cuya solo existe un sitio en el cual existió un deslizamiento y se estabilizó al proteger el cauce con una obra diseñada por los campesinos de la región la cual es la que se ha portado con mayor eficacia, que las pocas obras presentes a lo largo de esta quebrada.

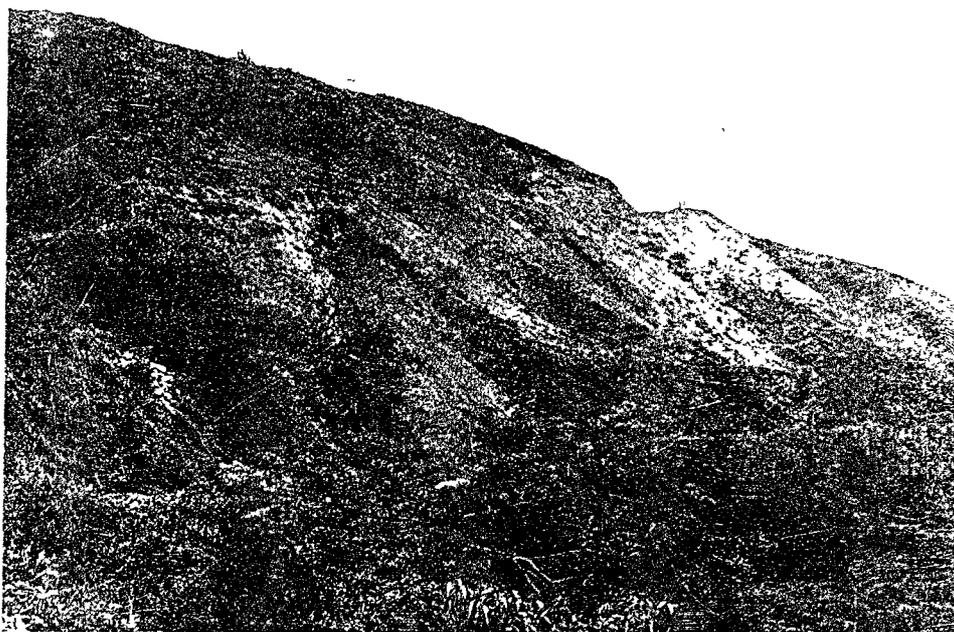
En la Foto 28 observamos el gran impacto y deterioro que dejan las obras civiles que no busquen un desarrollo sostenible ; en esta figura vemos cómo en el diseño de esta vía no se ubicó un botadero del material arrancado a la montaña por el corte de la vía, solo se limitaron a botarlas pendiente abajo ; siendo el material arrastrado poco a poco por las aguas de escorrentías superficial destruyendo todo lo que se ponga a su paso. además de la amenaza que genera para las personas que se encuentran debajo de esta zona.
