**DETERMINACIÓN DE ZONAS DE AMENAZA Y ESCENARIOS DE RIESGO  
POR DESLIZAMIENTO EN EL MUNICIPIO DE JERICÓ, DEPARTAMENTO DE  
BOYACÁ**

**CONVENIO INTERADMINISTRATIVO  
N ° 005 de 2014**

**INFORME FINAL**

**SOGAMOSO, ABRIL 2015**

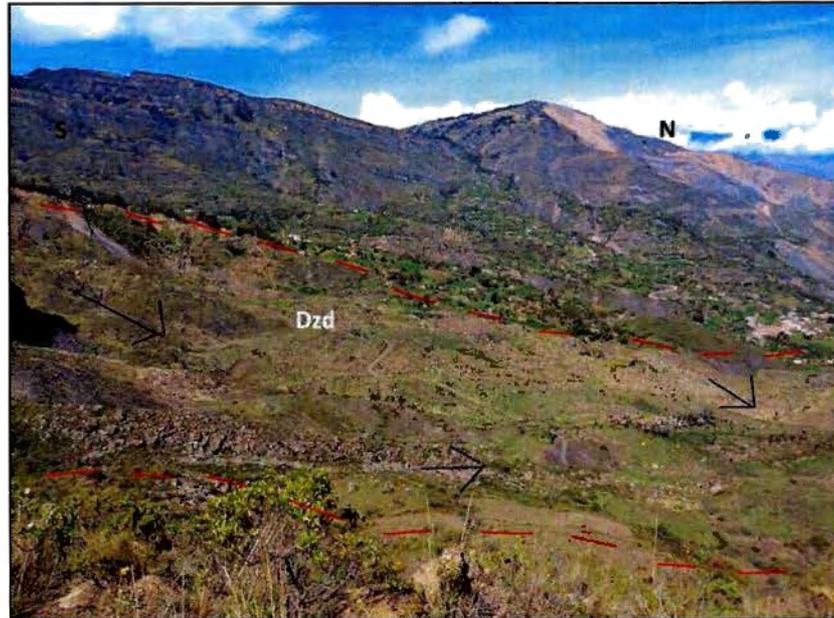
Esta unidad se encuentra influenciada por el sistema de fallas del sector como La Ovejera limitando la zona alta del deslizamiento provocando la ruptura de los materiales.

**Fotografía 4-14.** Deslizamiento de Influencia Denudacional. Sector La Estancia.

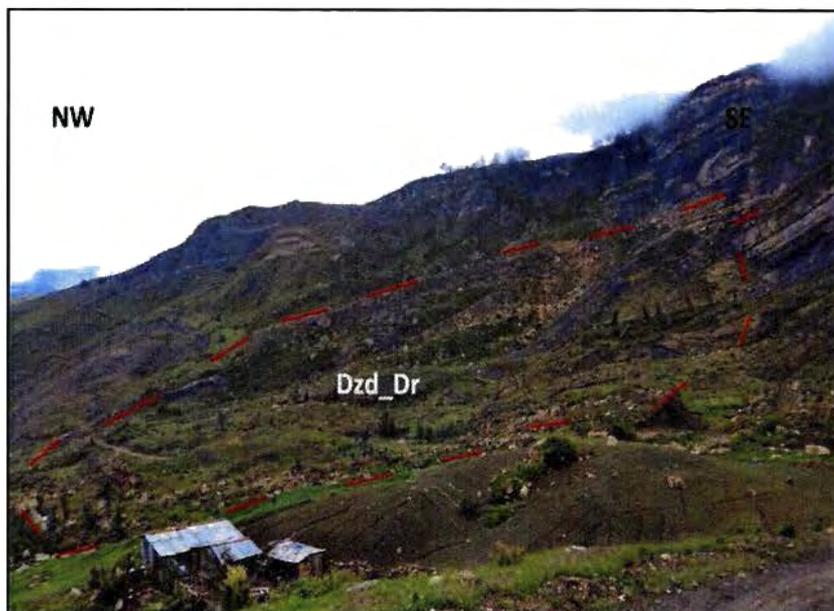
Esta geoforma se localiza en la Peña El Caracol, cuya formación se originó a partir de la influencia del sistema de fallas que produjo el debilitamiento de las unidades aflorantes. Se caracteriza por ser una ladera cóncava a rectilínea, corta con relieve alto, pendiente inclinado y topografía abrupta. Es una zona agradacional donde bloques heterométricos se depositan.

**Fotografía 4-15.** Deslizamiento de Rocas. Vereda La Estancia.

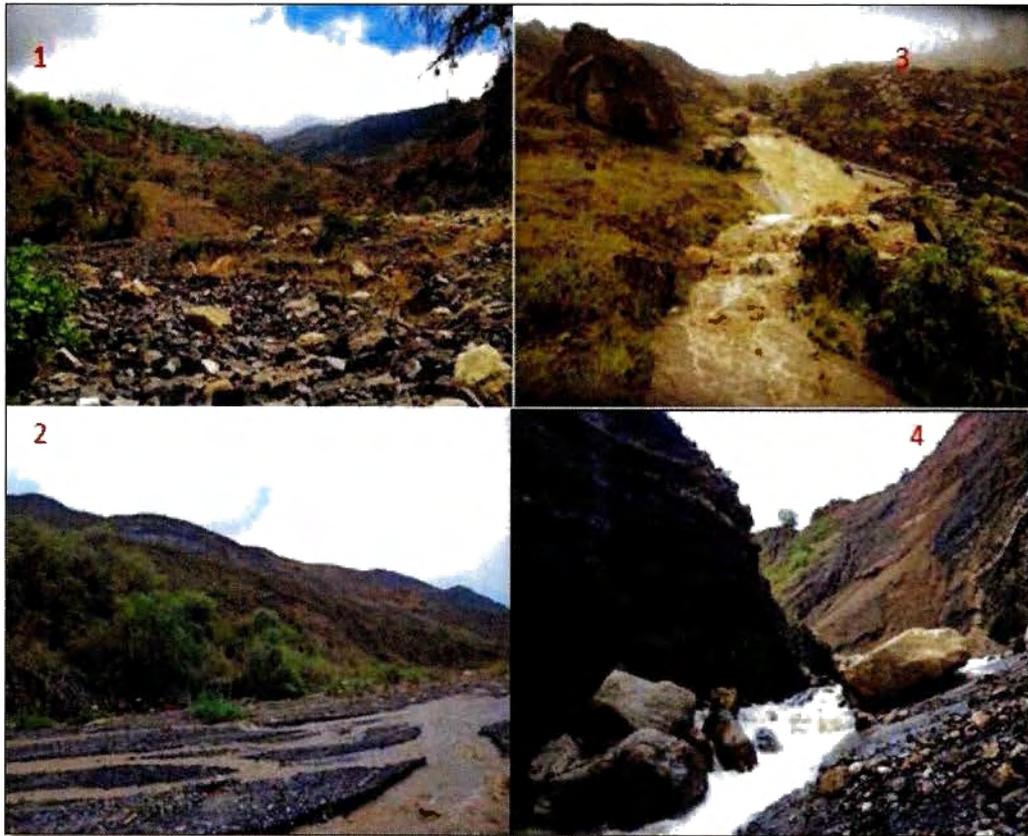
**Fotografía 4-25.** Dinámica Fluvial y socavación 1. Quebrada el Santuario; 2. Rio Chitano; 3. Quebrada La Carbonera sector la Estancia; 4. Quebrada Landinez.

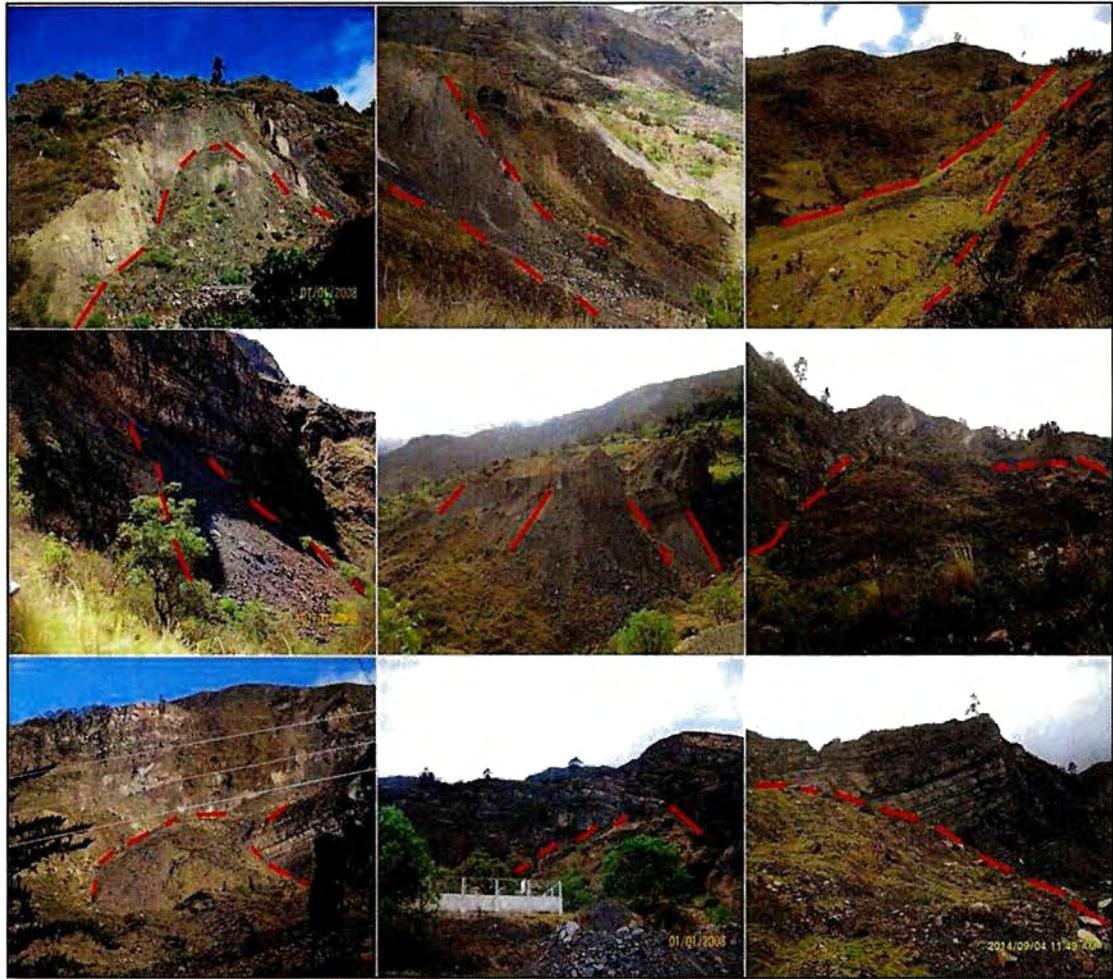
**Fotografía 4-28.** Algunos de los diferentes movimientos en masa observados en el área de estudio

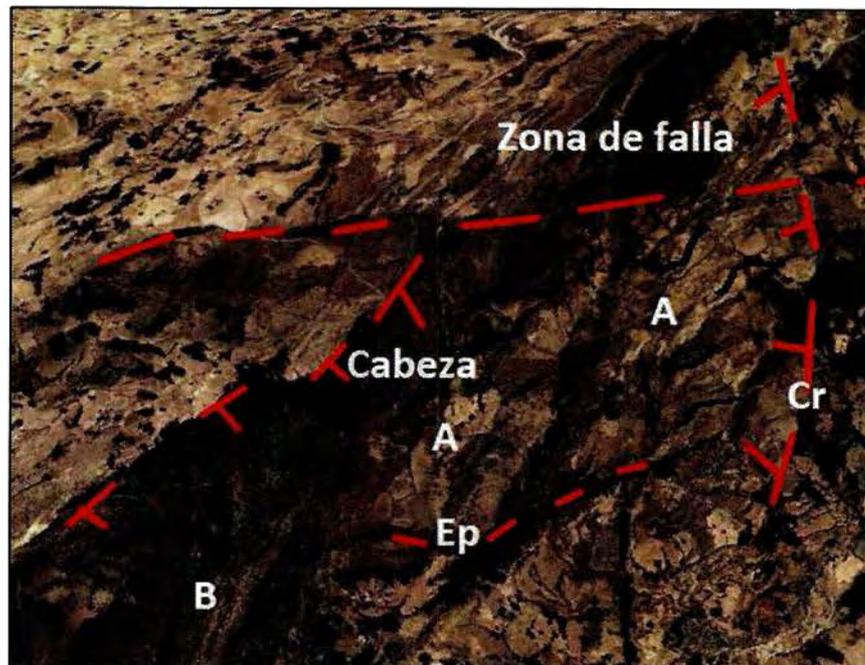
**Figura 4-13.** Detalle deslizamiento en La Estancia

Detalle deslizamiento sector La Estancia, en la imagen tridimensional se observa la depresión morfológica evidencia de zona denudacional (A y B); La cabeza deslizamiento, la corona (Cr), Escarpe Principal (Ep), zona de falla El Oratorio

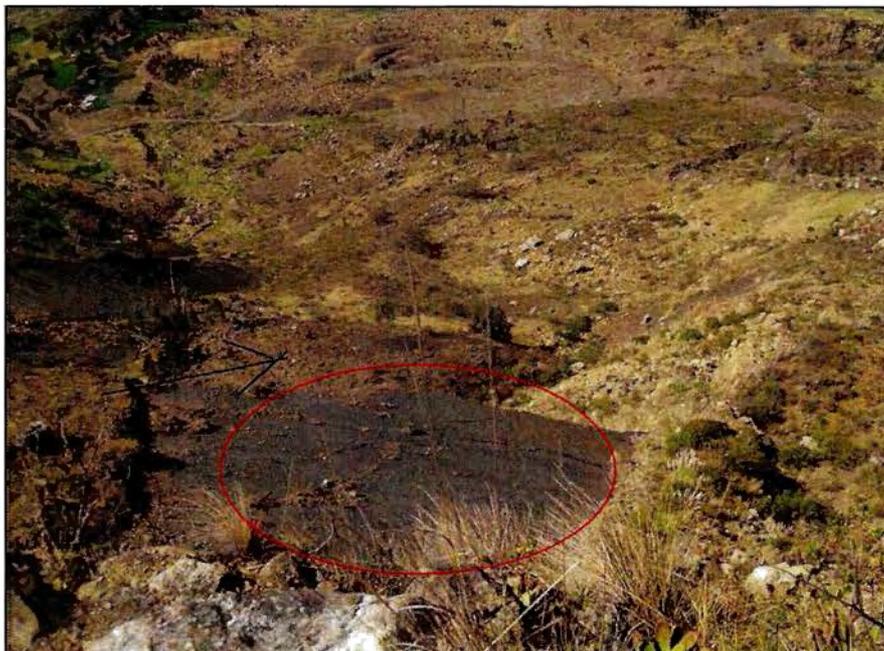
**Fotografía 4-29.** Deslizamiento de influencia, sector La Estancia

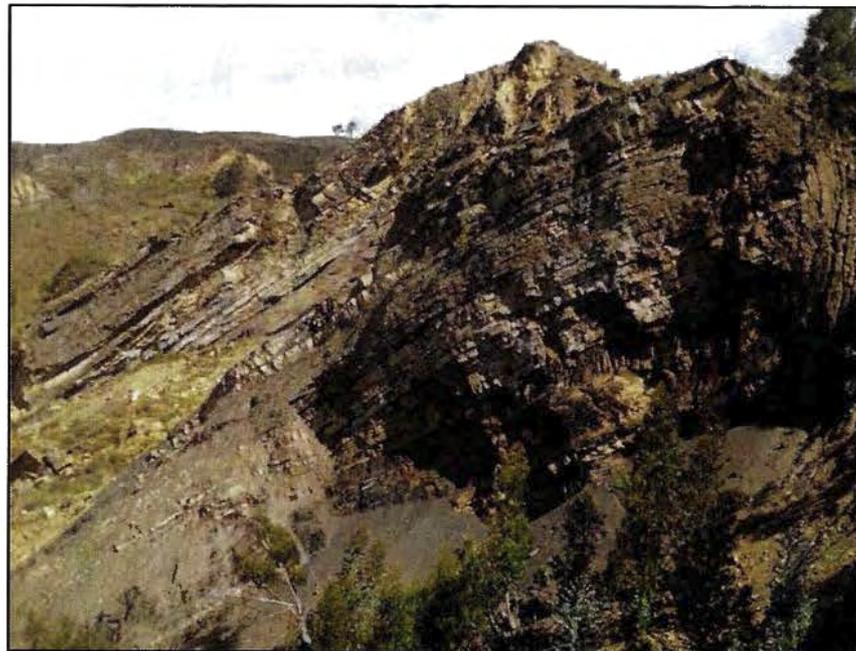
**Fotografía 4-30.** Volcamiento, sector La Estancia.

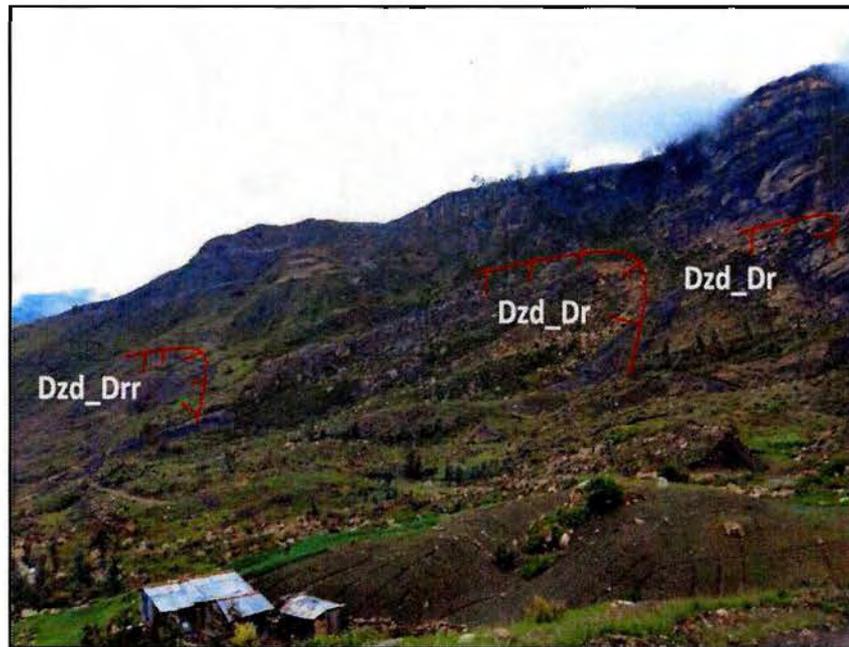
**Fotografía 4-31.** Deslizamiento (Dzd\_Drr) y caída de bloques, sector La Estancia

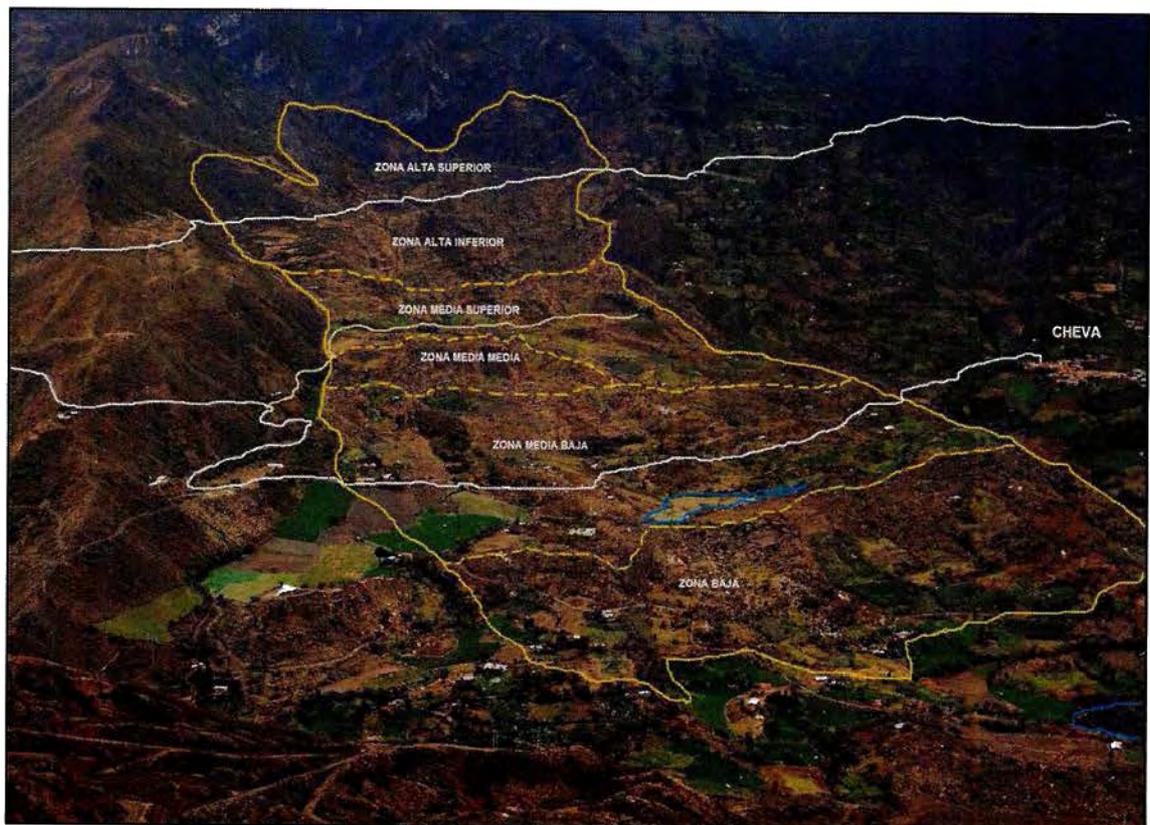
**Fotografía 6-4.** Panorámica de la zona afectada por el movimiento en masa con los sectores definidos

La zona alta superior corresponde a un terreno de pendiente alta con materiales sueltos de diverso tamaño, entre los que sobresalen bloques con dimensiones

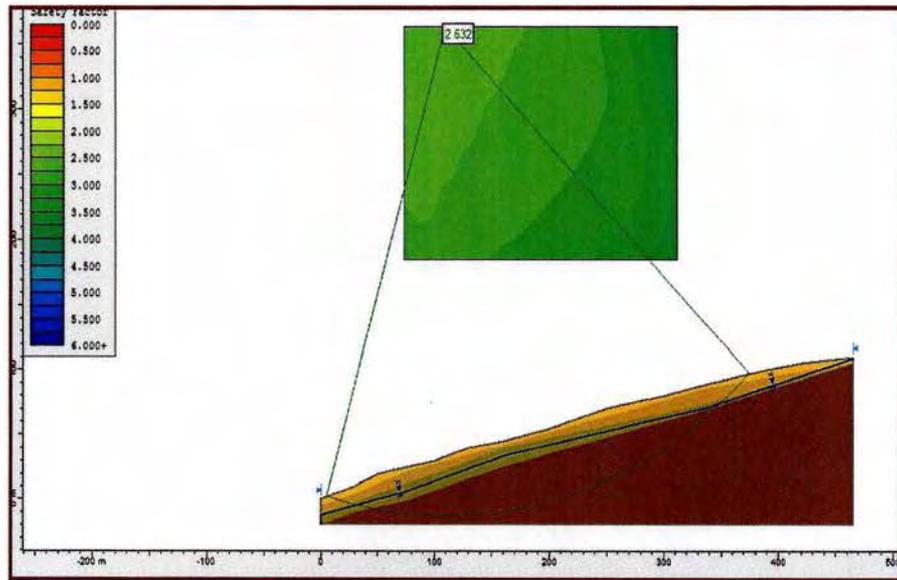
**Figura 6-8.** Resultados del análisis estático al talud original

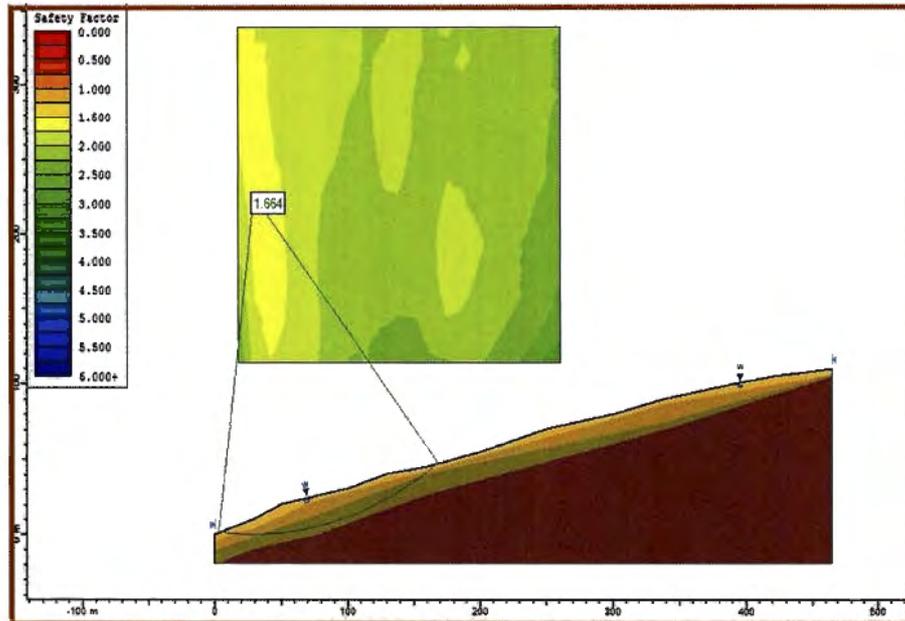
Figura 6-9. Resultados del análisis estático al talud original

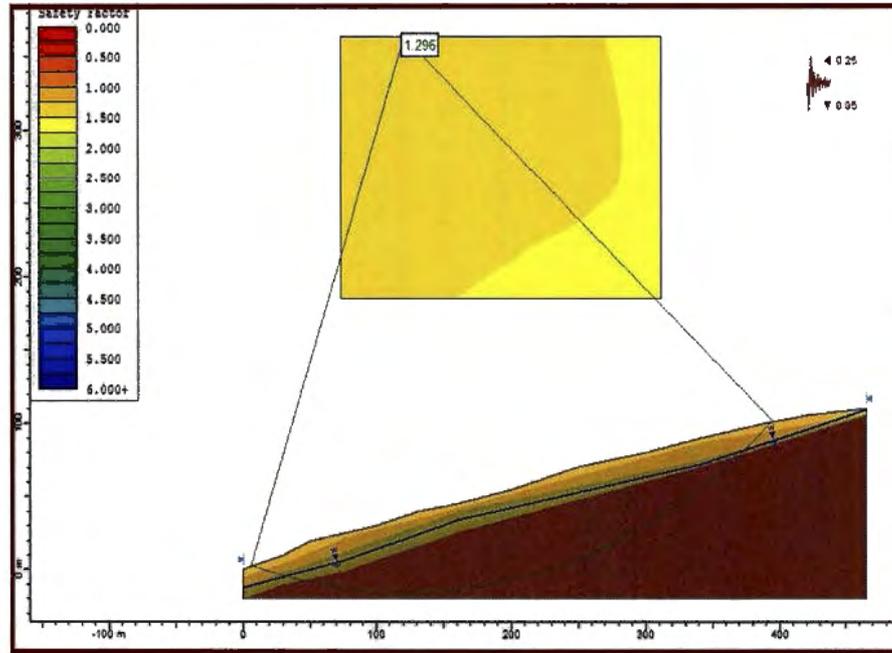
Figura 6-11. Resultados del análisis pseudoestático al talud original

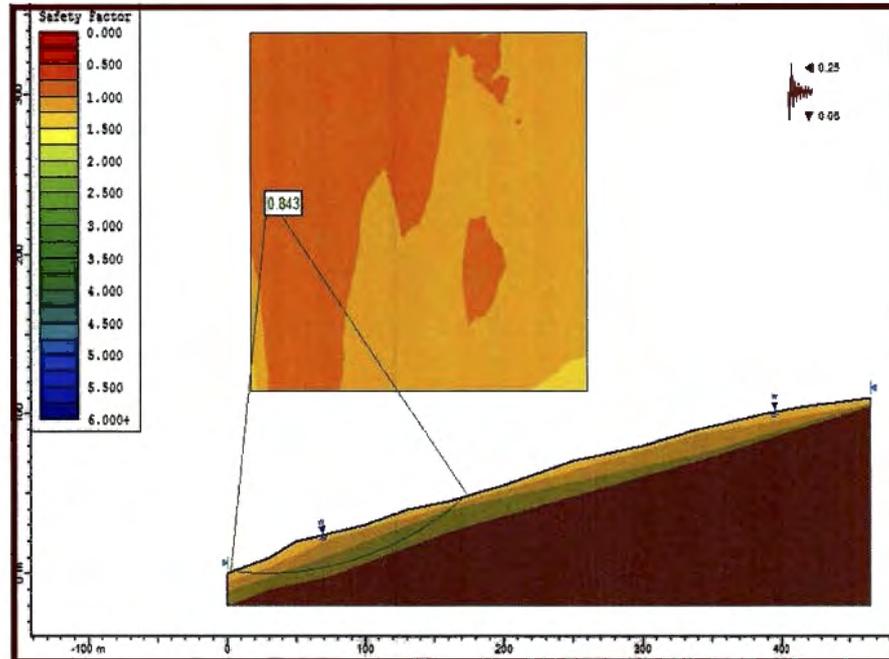
Figura 6-12. Resultados del análisis pseudoestático con talud saturado

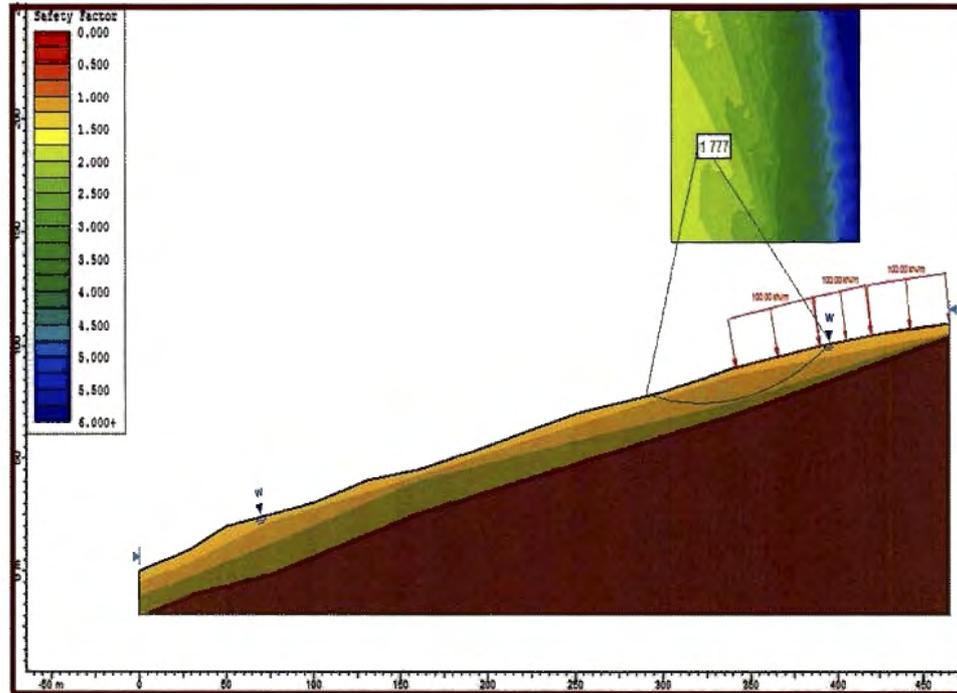
**Figura 6-14.** Resultados del análisis pseudoestático con talud saturado

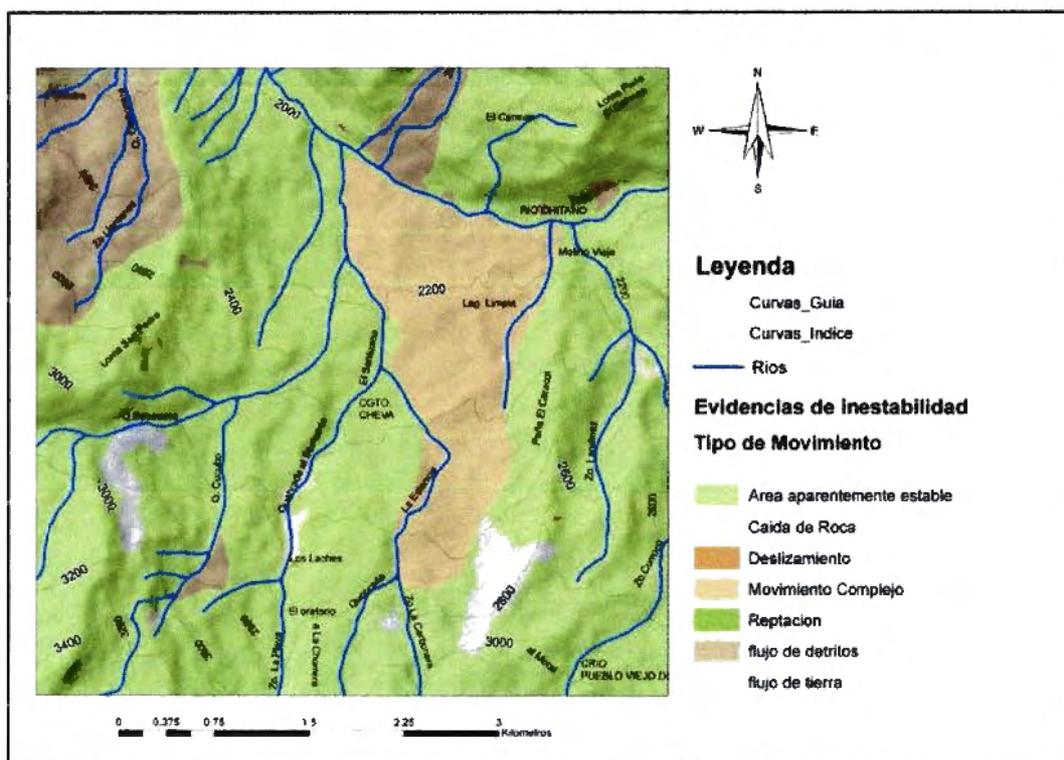
**Figura 7-48. Evidencias de Inestabilidad en el área de estudio.**

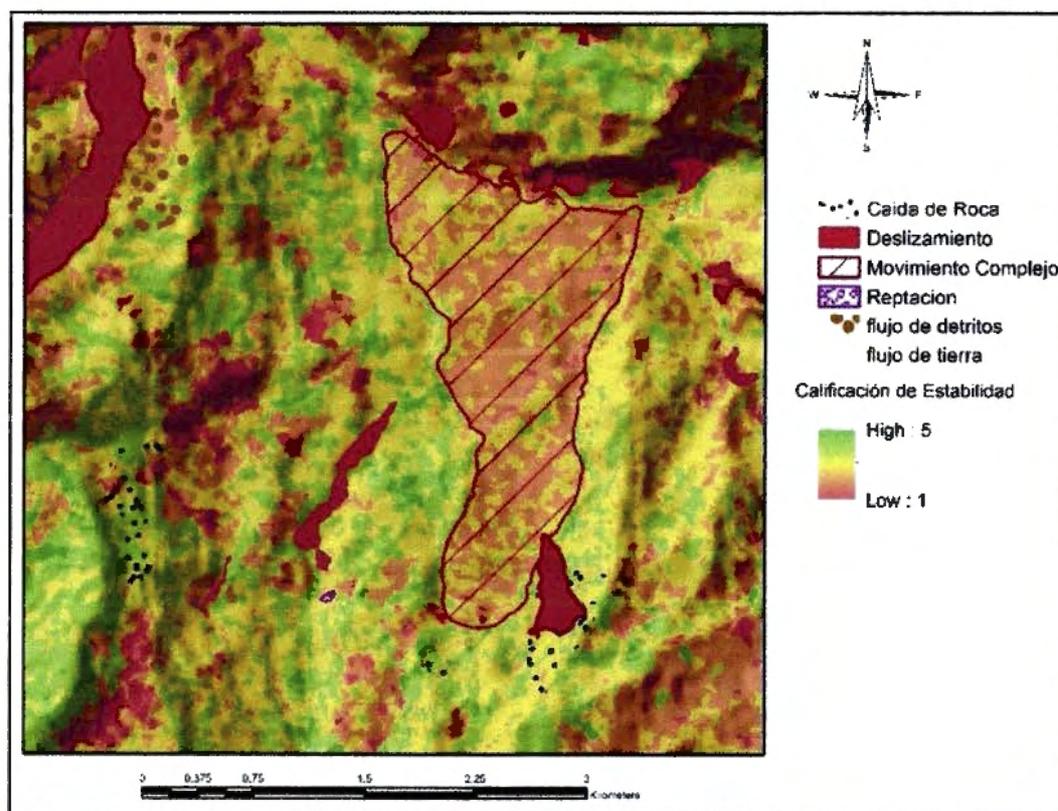
**Figura 7-49. Mapa de zonificación de amenaza relativa por Fenómenos de Remoción en Masa.**
