INSTITUTO COLOMBIANO DE HIDROLOGIA, METEOROLOGIA Y
ADECUACION DE TIERRAS - HIMAT

ESTUDIO HIDROMETEOROLOGICO DEL RIO DAGUA

Bogotá, abril de 1990

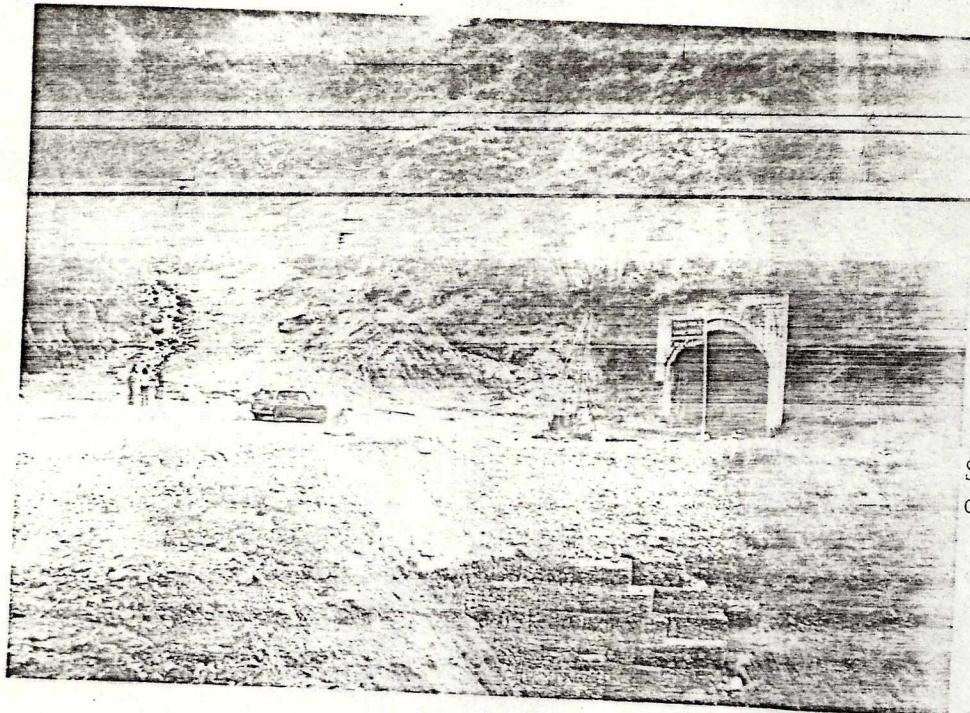
Quebrada "La Reina"

Salida del túnel 3

Se observa su lecho aguas ar
de la carretera

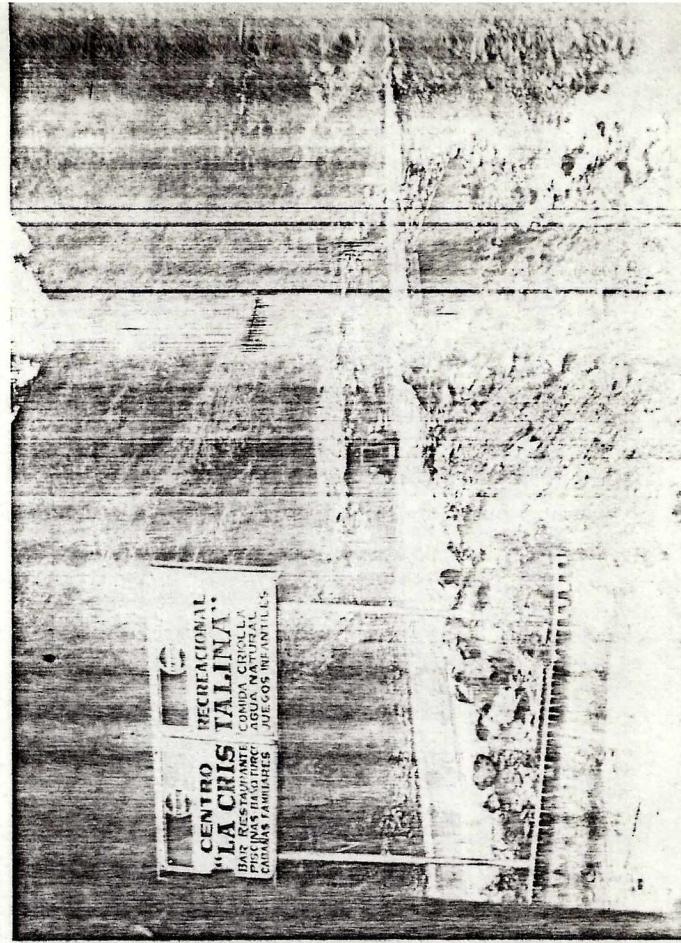
Quebrada "La Guinea"

Se observa el Box Culver y los estragos causados por la creciente.

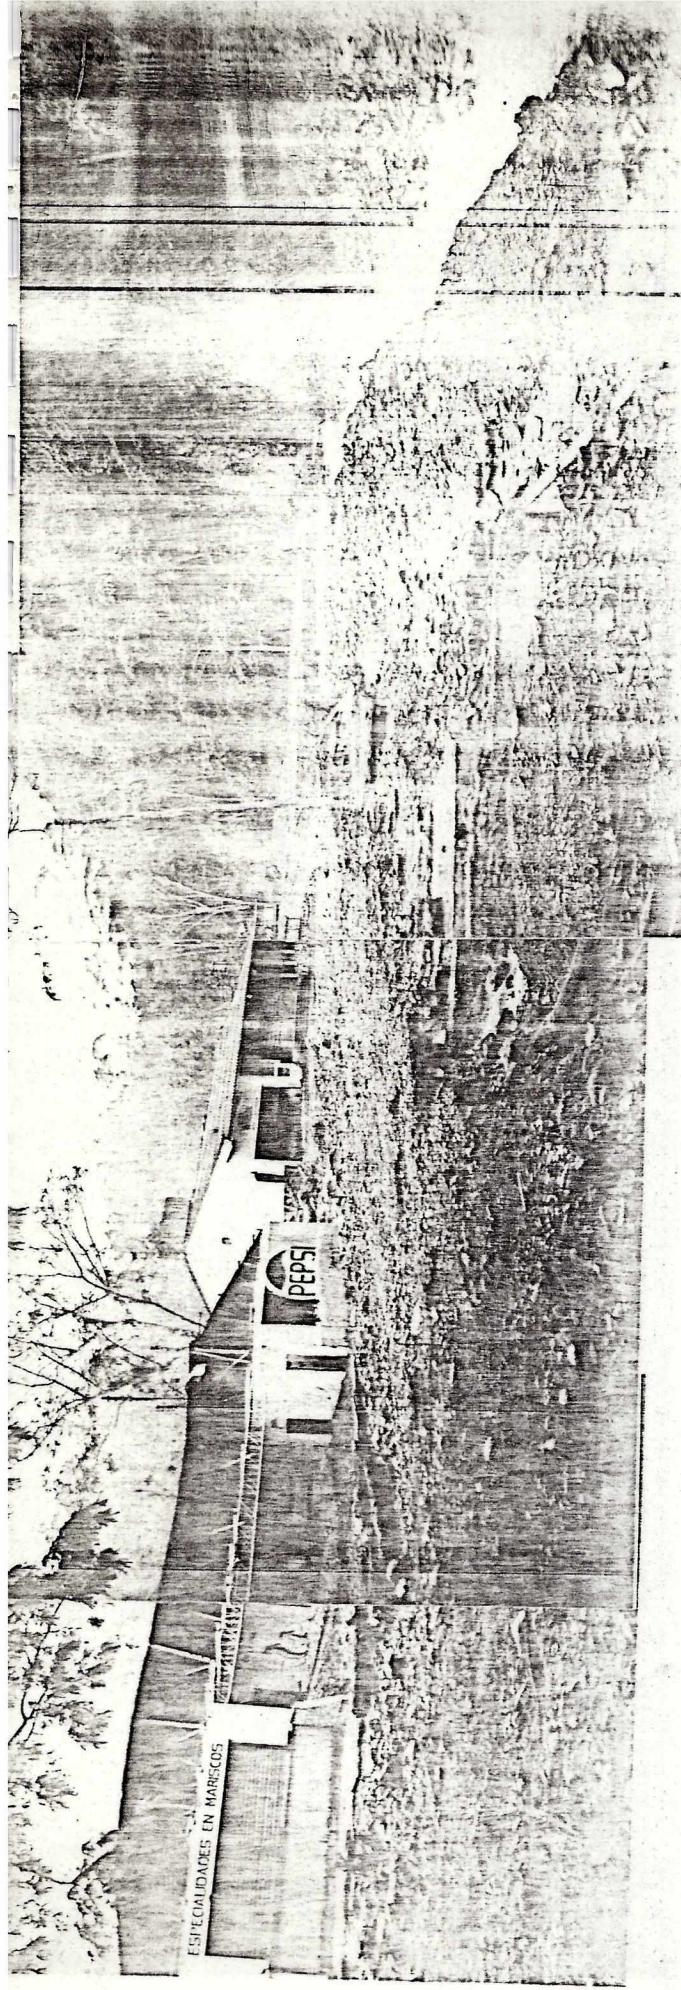
Quebrada "La Delfina"

Vista aguas arriba del Box Culver que da paso en la carretera, se observan los estragos de la crecida

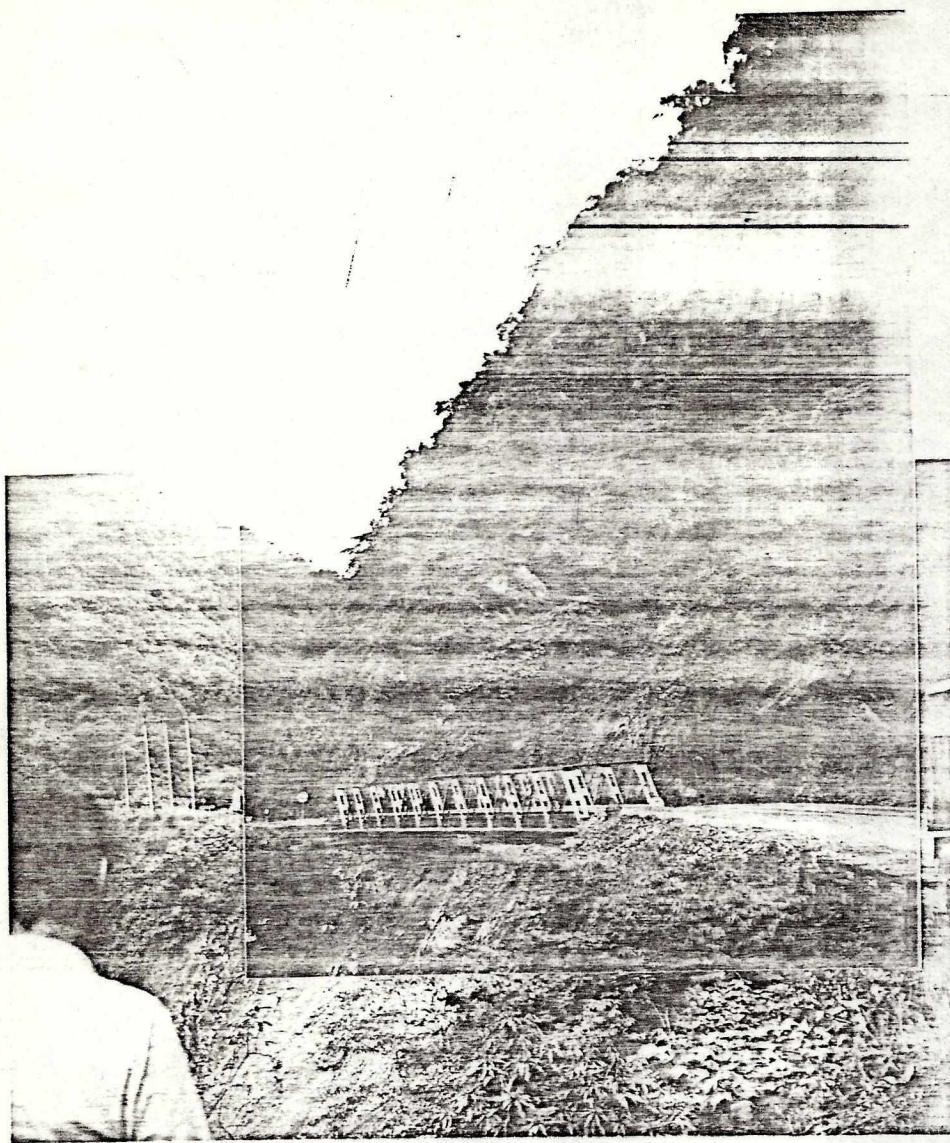
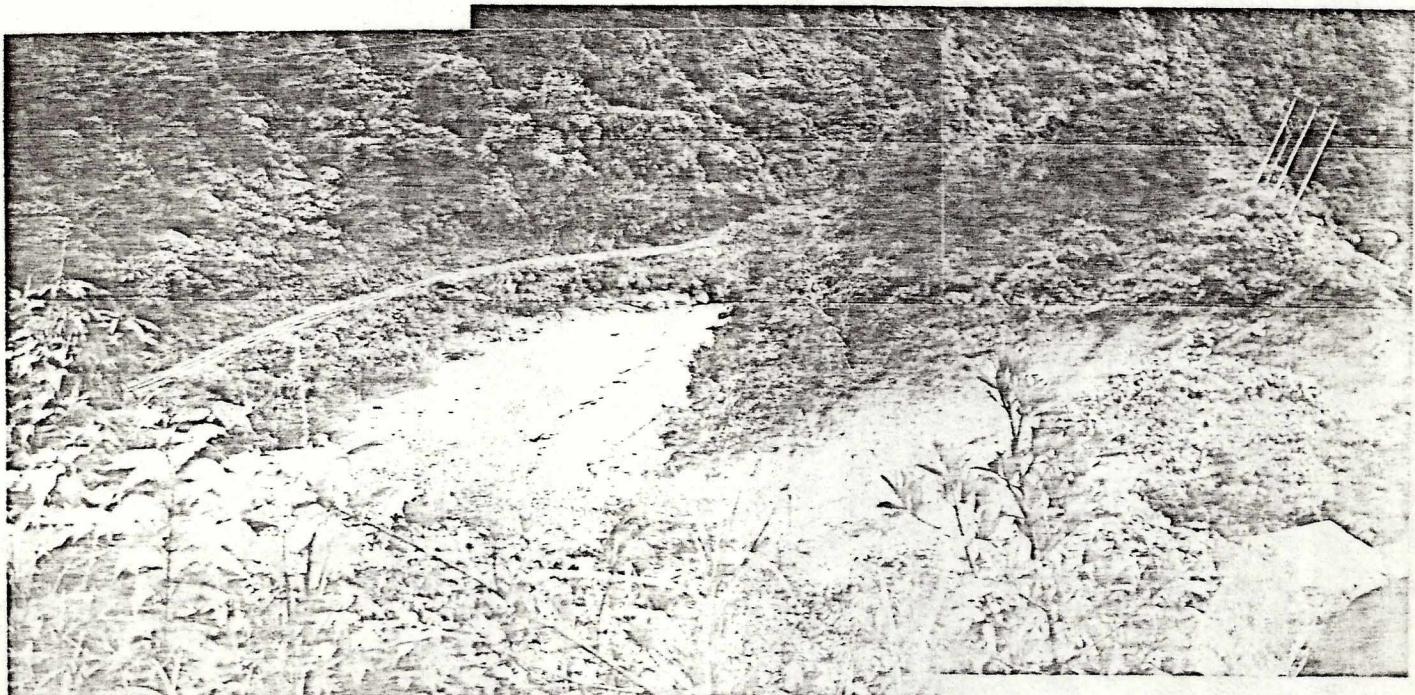
Carretera Cali-Buenaventura
Sitio donde se perdió media banca
de la carretera, fué necesario
instalar un puente portátil.

Abajo: se observa el puente, el
talud y el río Dagua.

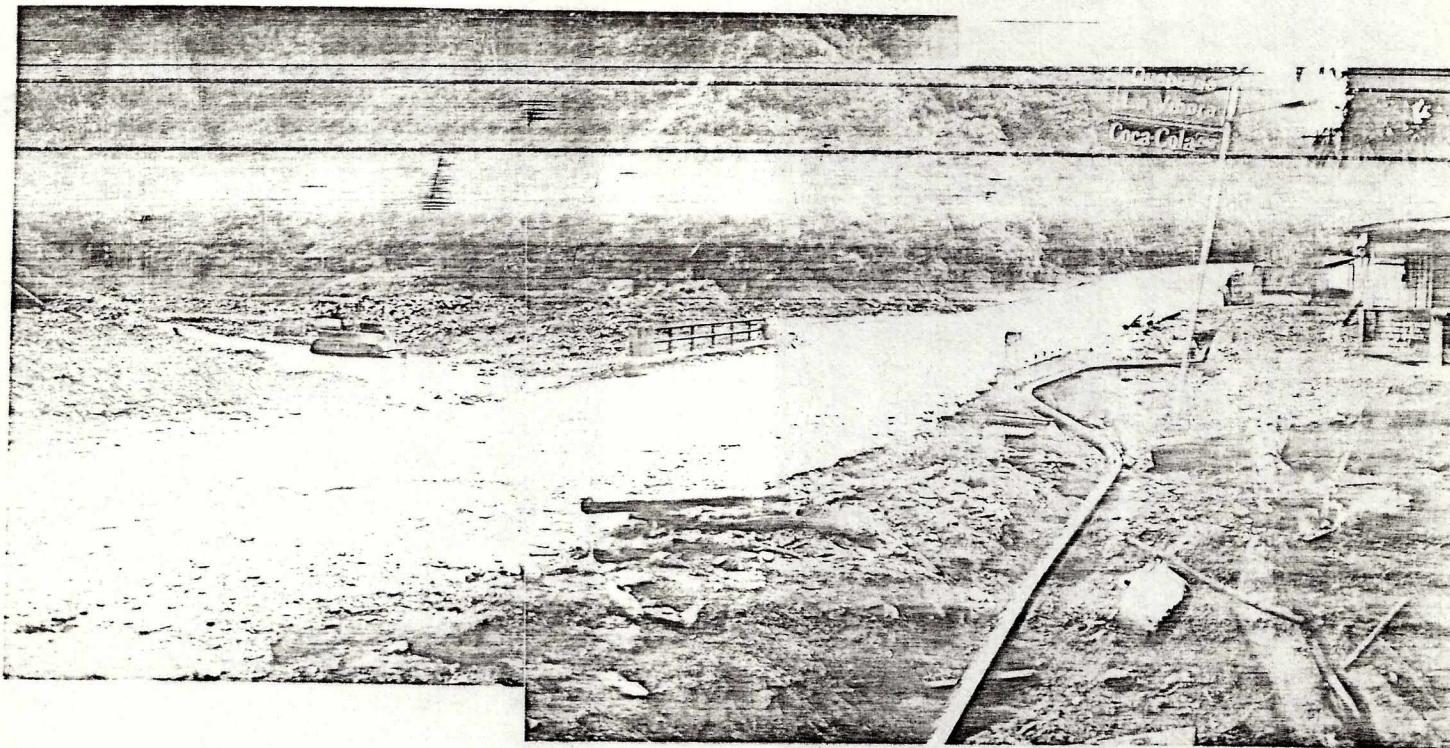
Quebrada "La Víbora"

Se observa la sedimentación aguas arriba del puente sobre la
carretera
