*GEOLOGIA AMBIENTAL DEL AREA  
URBANA Y SUBURBANA DEL MUNICIPIO  
DE APIA (RISARALDA)*

*BLANCA OLIVA POSADA POSADA, Geóloga  
HECTOR JAIME VASQUEZ MORALES, Ing. Geólogo*

*PEREIRA  
CORPORACION AUTONOMA REGIONAL  
DE RISARALDA (CARDER)  
FEBRERO 1989*

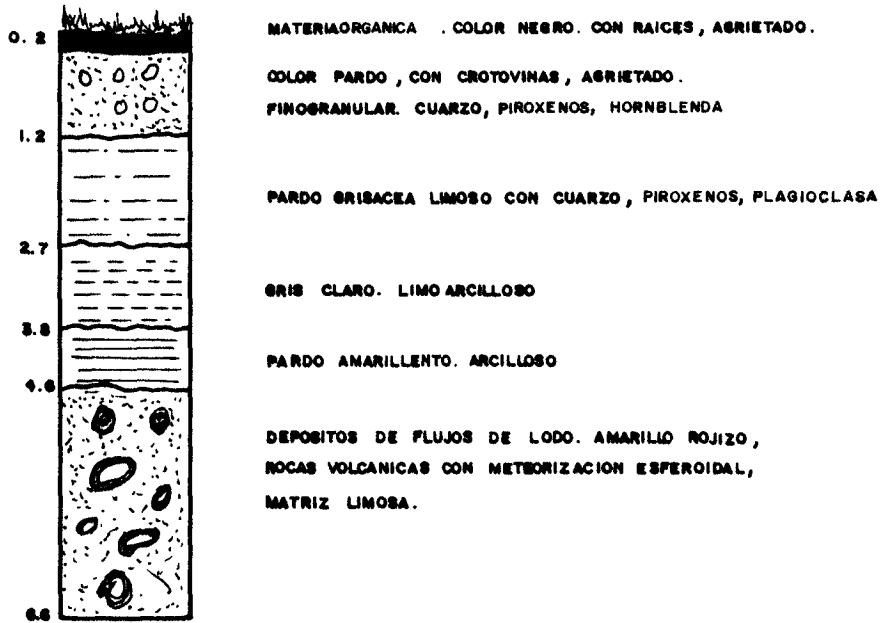
**FIG. 6 - PERFIL TIPICO DE CENIZAS VOLCANICAS  
CARCAVA POTRERO SUR AGUALINDA**

No se detectó la presencia de estructuras que afectaran las cenizas, solamente agrietamientos por deshidratación, a partir de los cuales se dan pequeños desprendimientos del terreno.

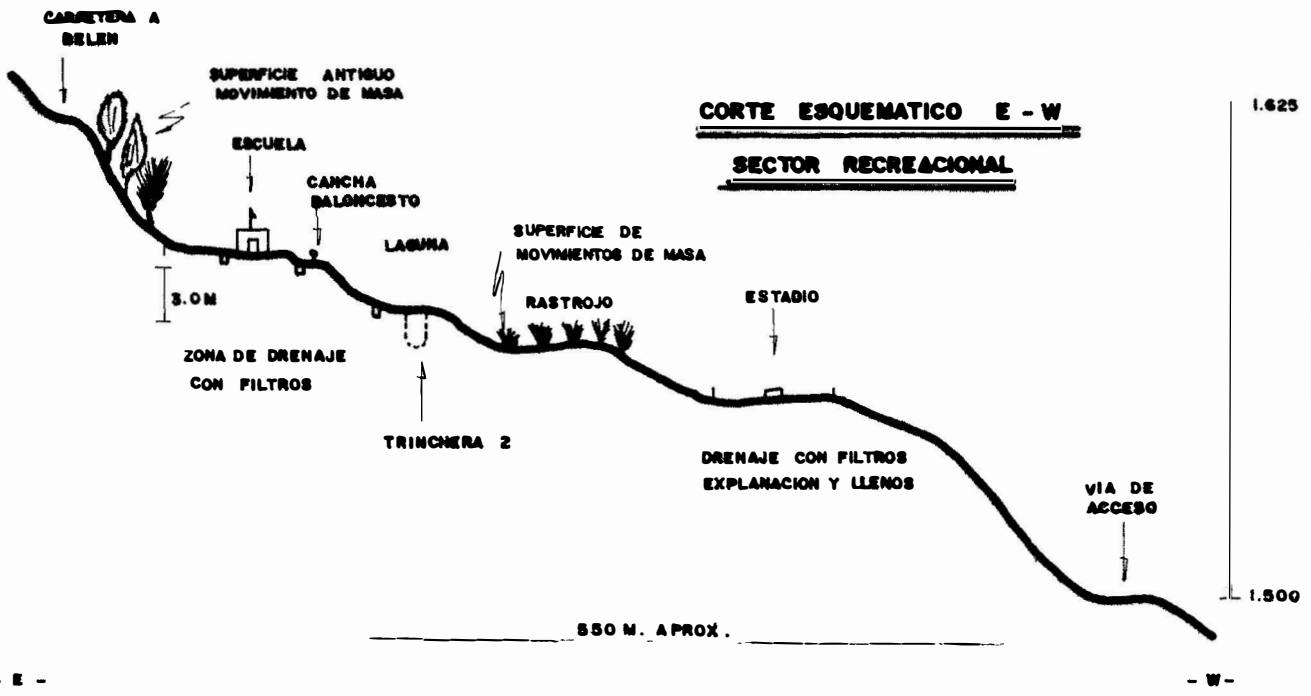
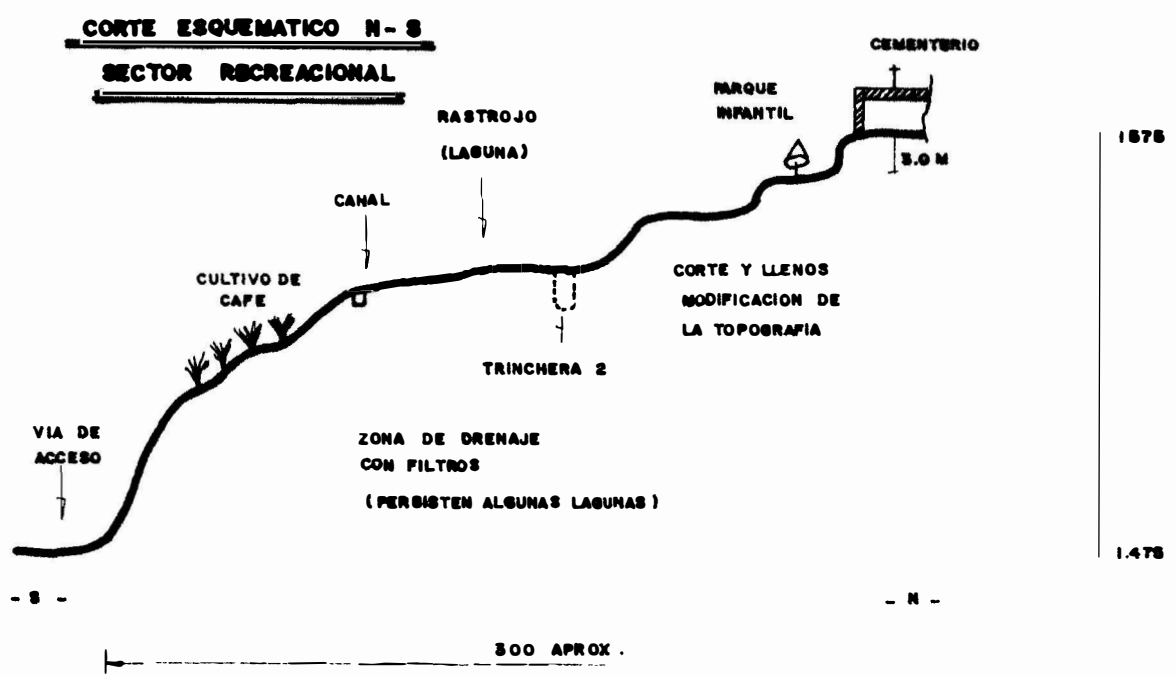
FIG. 10.

Dicha zona está localizada entre la Quebrada Del Hospital y el caño que corre por el extremo norte del hogar, en la vía de acceso al municipio.

El sector sur del hogar, talud posterior Barrio Rendón Obando y las fincas de la margen derecha de la Quebrada Del

Hospital, corresponden a una antigua cicatriz de movimiento de masa en la cual podrían reactivarse procesos erosivos, entre otros por el vertimiento de aguas negras sobre las vertientes de la quebrada.
