GEOLOGÍA AMBIENTAL DEL ÁREA URBANA
Y SUBURBANA DEL MUNICIPIO DE
SANTA ROSA DE CABAL

CORPORACIÓN AUTÓNOMA REGIONAL DE RISARALDA
"CARDER"

JUAN MANUEL GONZÁLEZ CASTAÑO. GEÓLOGO
JORGE IVÁN OROZCO BETANCURTH. GEÓLOGO

ABRIL DE 1991.

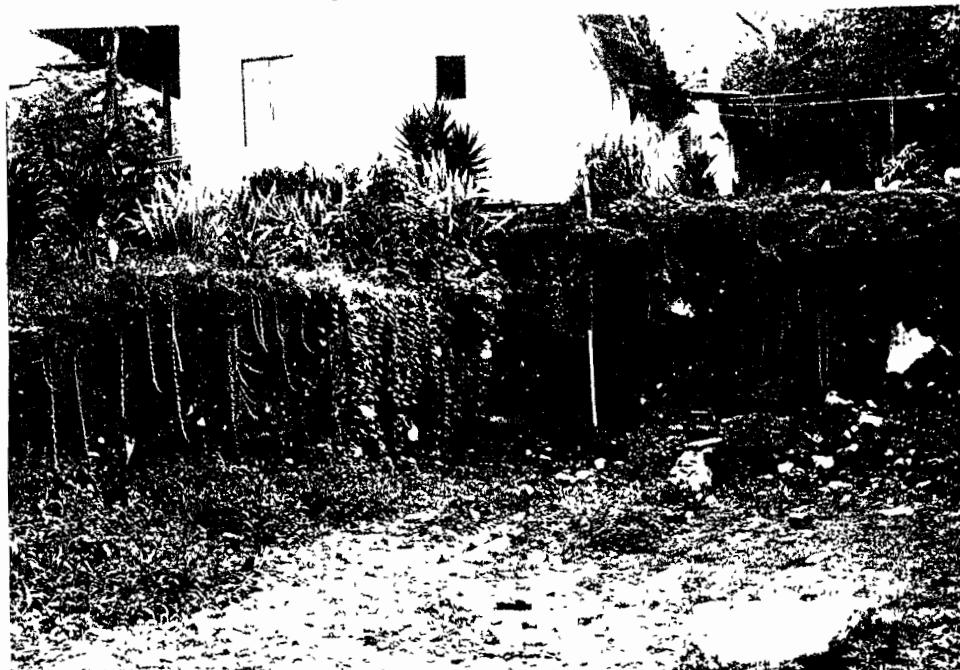
Figura 12. Depósitos Torrenciales recientes. Afloramiento localizado al frente de la estación de servicio San Eugenio

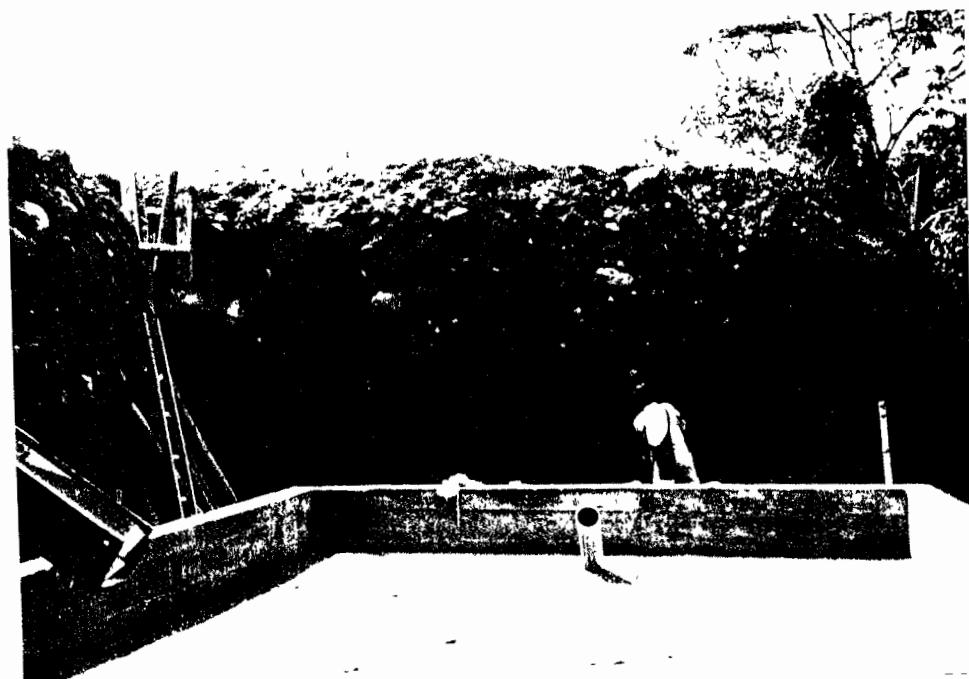
Figura 13. Depósitos torrenciales suprayaciendo cenizas volcánicas. Nótese el cambio de coloración: Arriba biques en matriz de color pardo-café, abajo ceniza volcánica de color café oscuro a negro. Talud adyacente al nuevo matadero municipal.

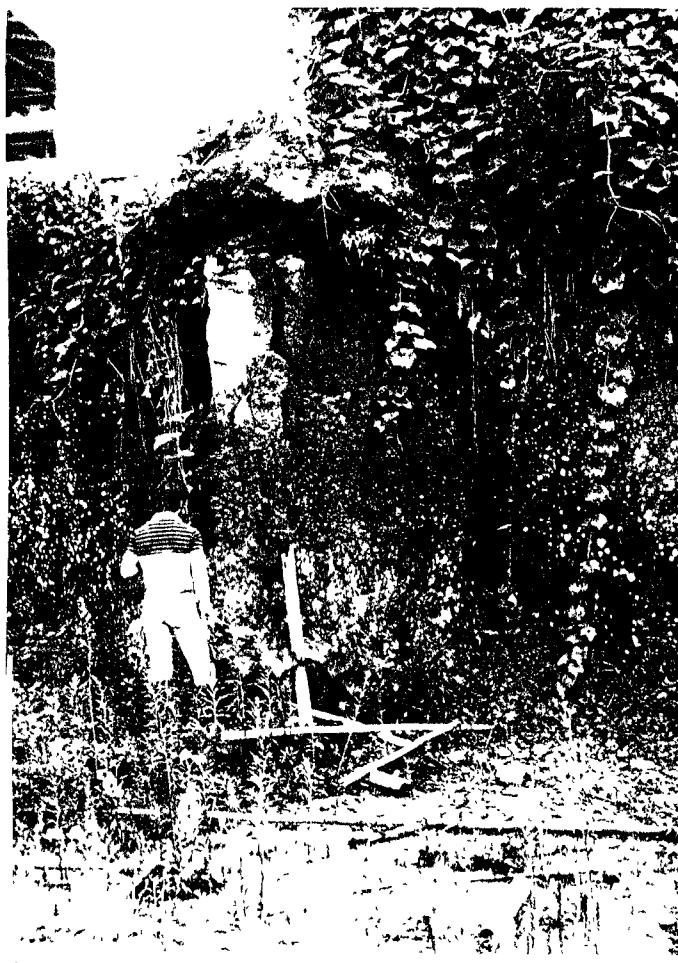
Figura 15. Bloque de andesita correspondiente al depósito torrencial reciente.
Calle 12 entre carreras 15 y 16

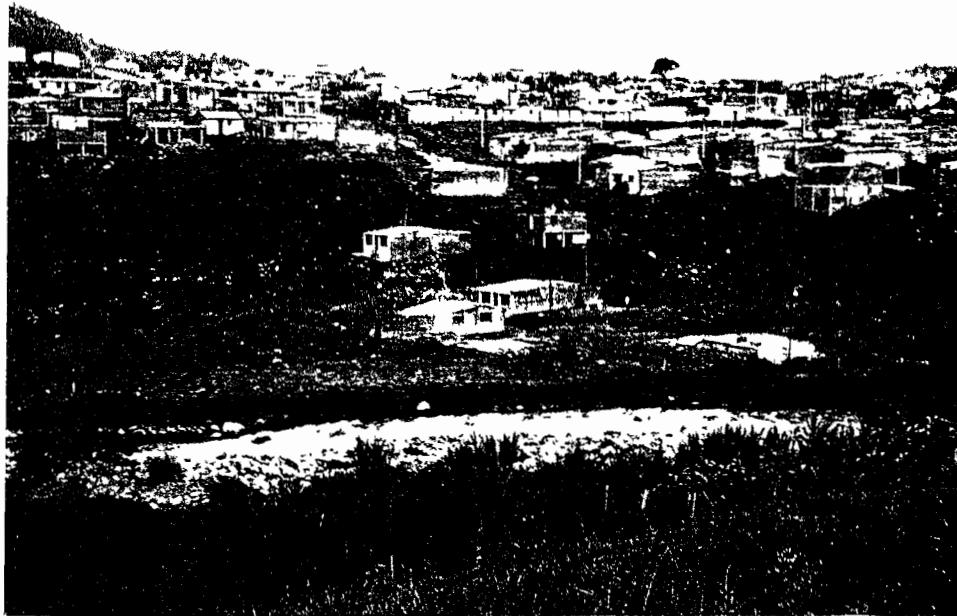
Figura 17. Viviendas localizadas en la llanura de inundación del Río San Eugenio.

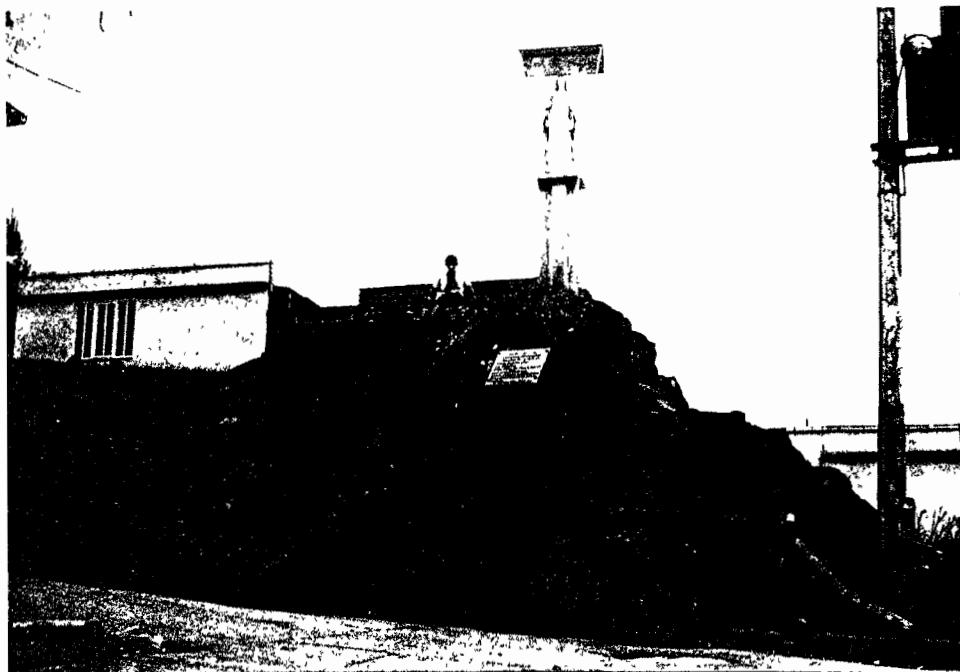
Figura 19. Bloque de aglomerado volcánico (?) en el Barrio Suiza.

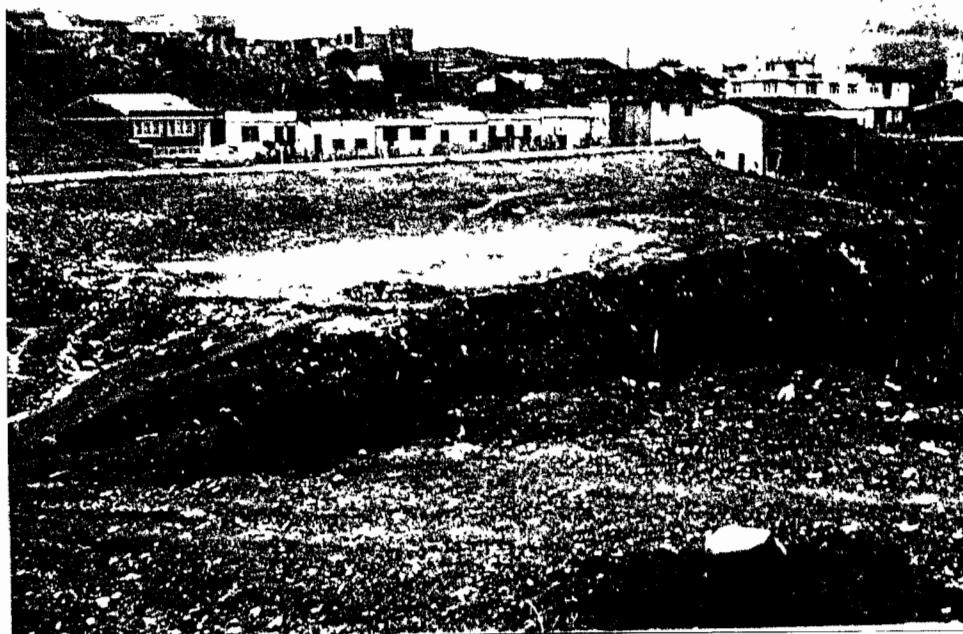
Figura 20. Aspecto del relleno artificial de la Quebrada "El Boile".

Los llenos en Santa Rosa son antitécnicos y ya han demostrado sus precarias condiciones físicas y mecánicas. En una losa del Parque de La Hermosa 5a. etapa y en las paredes de viviendas del Barrio El Carmelo se aprecian hundimientos y agrietamientos debidos a posibles asentamientos diferenciales en llenos y en la carrera 9 con calle 11 y carrera 9 con calle 13 se presentan cárcavas de mas de 2 metros de profundidad en esos mismos materiales.

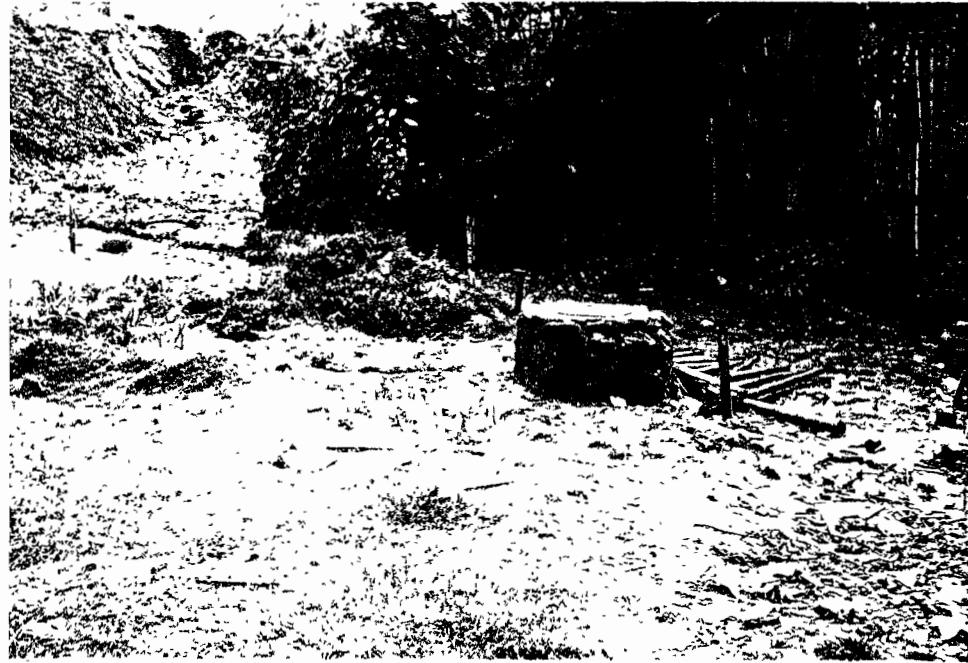
Por lo apreciado en sitios como la carrera 9 con calle 11 (figura 23) y en la carrera 8 con calle 1º (figura 24) la canalización de las aguas superficiales es deficiente y las aguas subterráneas no son manejadas (ver anexo 4).

Figura 23. Mal manejo de aguas superficiales y subterráneas en el relleno de la carrera 9 con calle 13

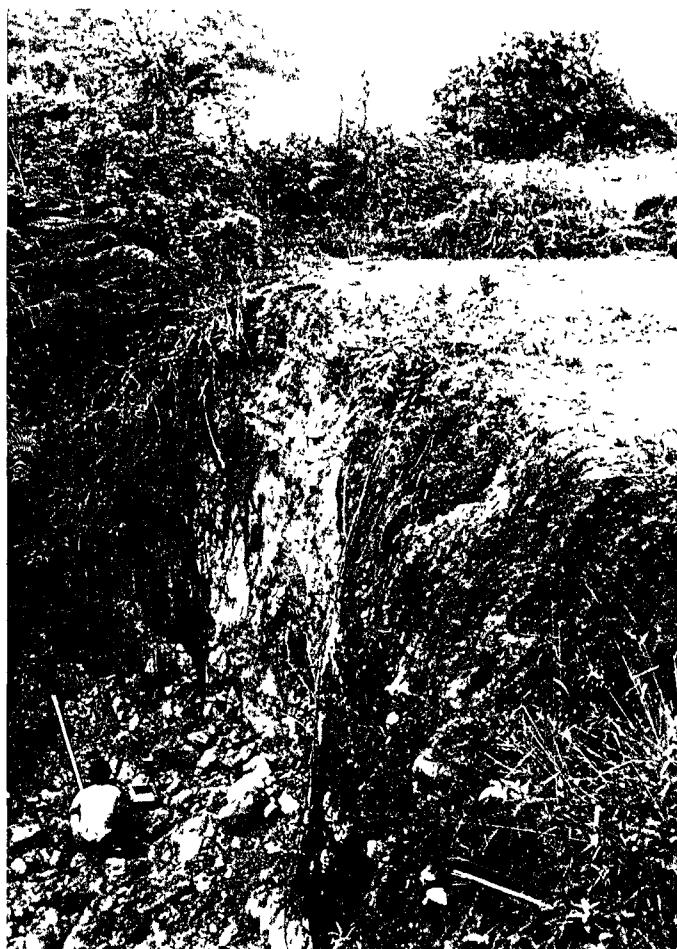
Figura 27. Caídas de cuñas de cenizas volcánicas ligadas a diaclasamiento (vertiente Este de la Quebrada San Roque, sector Los Bloques, La Hermosa). Detalle del diaclasamiento se muestra en la figura 7.

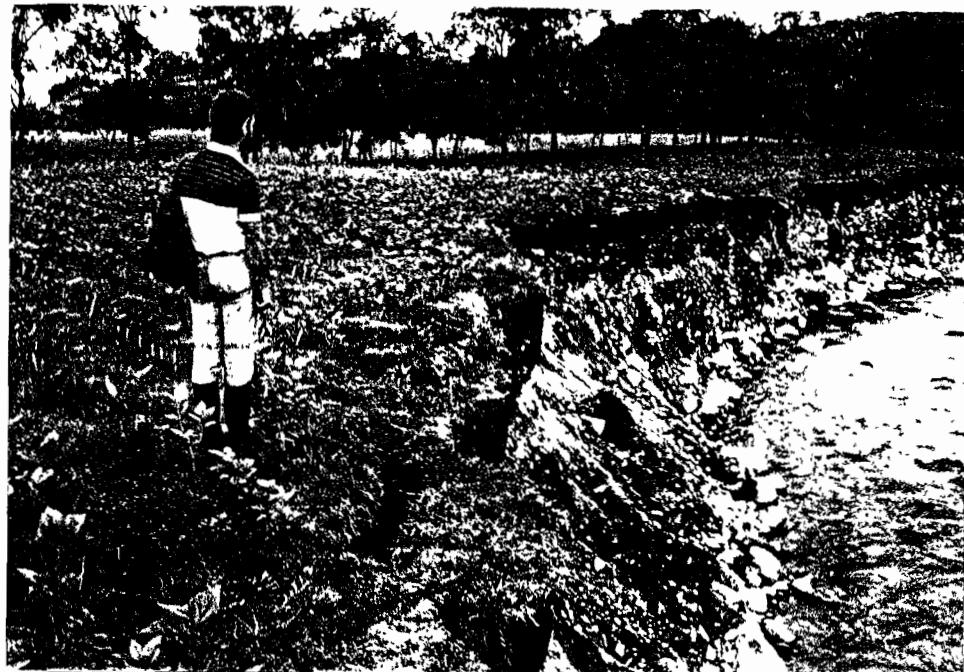
Figura 28. Socavación de orillas en la margen izquierda del Río San Eugenio (al frente de la calle 34). Este fenómeno ha provocado la perdida de una faja de terreno de 8 metros de ancho en los últimos dos años.

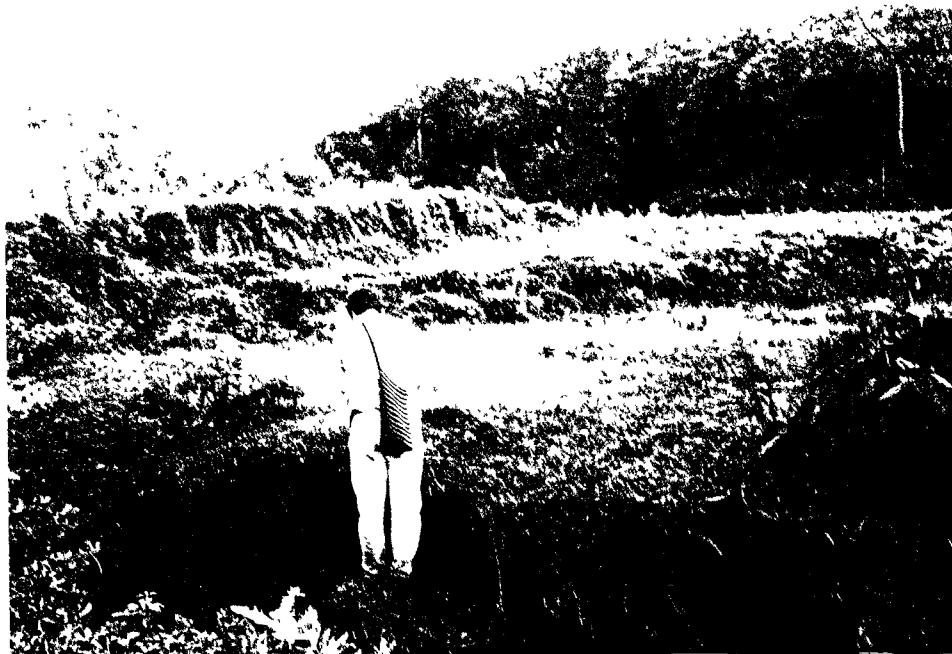
Figura 29. Incisión producida por la corrección de meandros en la Quebrada San Roque. En este sector se estimó una incisión de 1.1 metros en los últimos diez años. En la fotografía se aprecia al frente el meandro abandonado y en primer plano el cauce actual, modificado, de la quebrada.

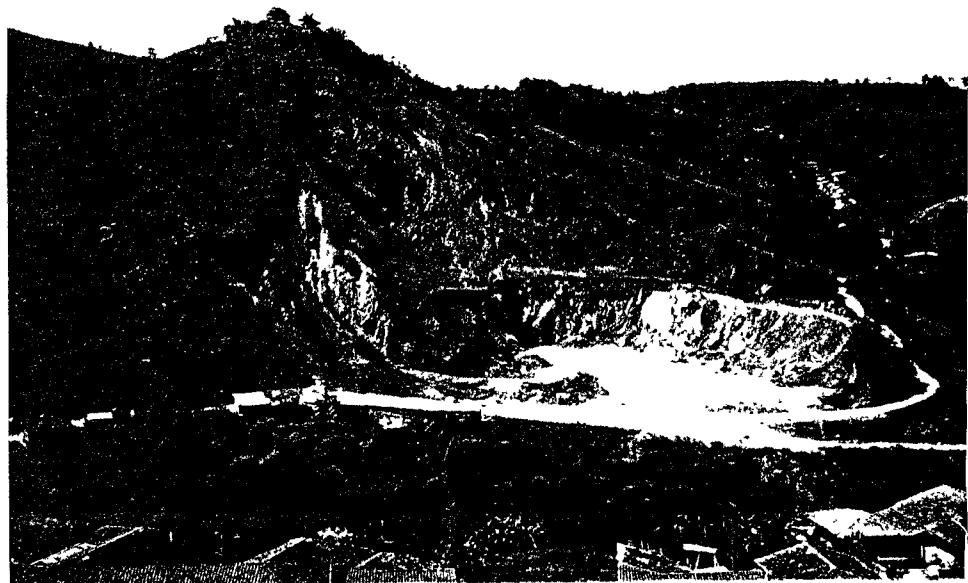
Figura 32. Cantera Municipal. A la izquierda de la foto se aprecia el flujo de lodo producido durante un aguacero, afectando un nuevo frente de explotación.

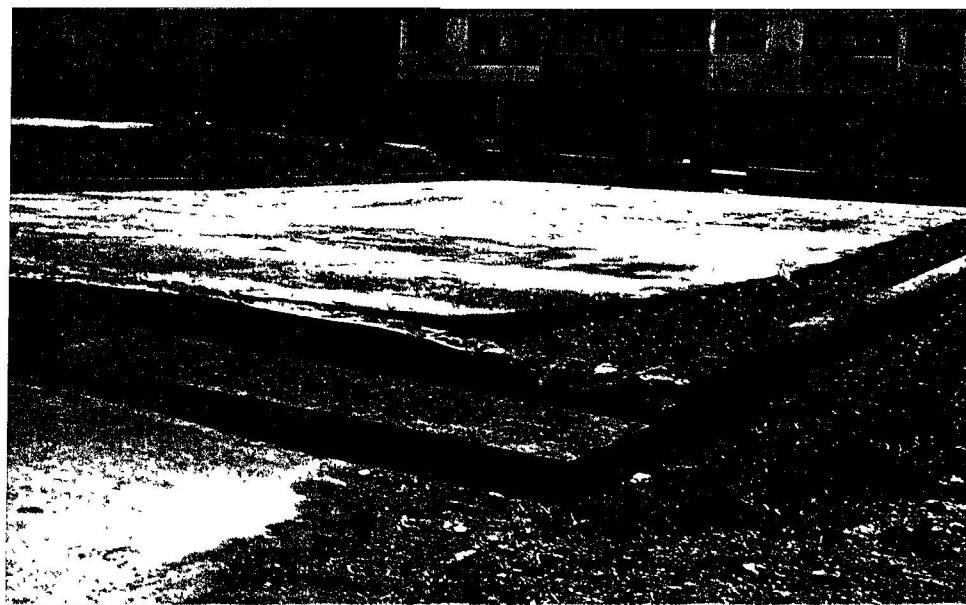
Figura 33. Asentamiento en placa de concreto construida sobre un relleno antrópico mal ejecutado. Parque de la Hermosa, quinta etapa.

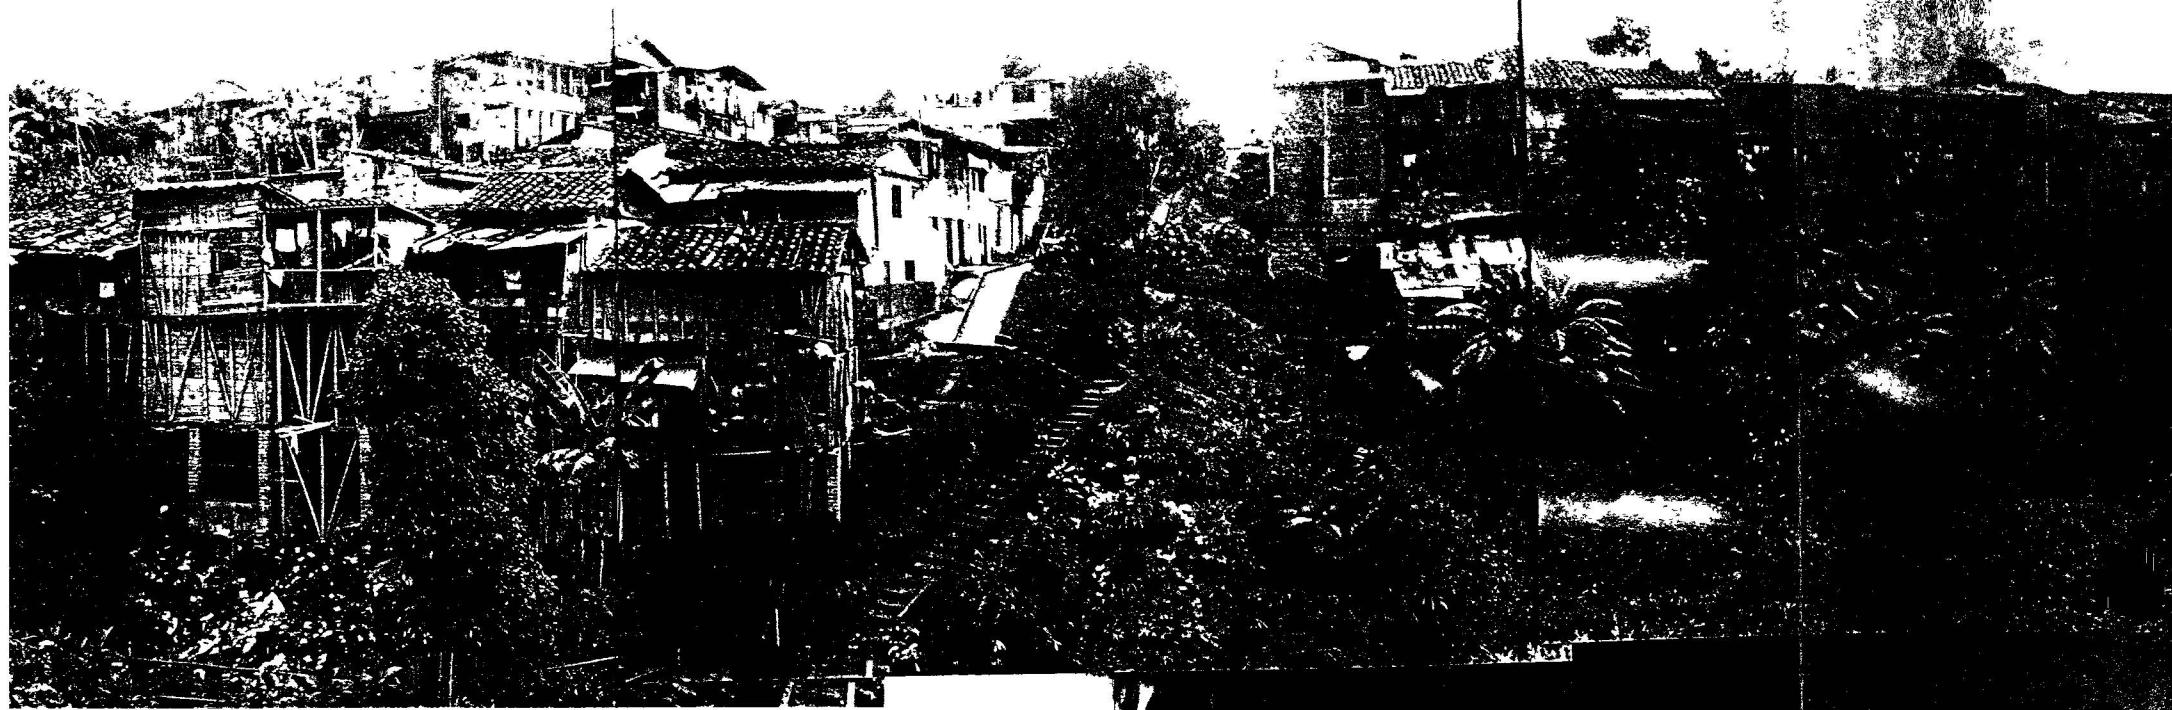
Viviendas altas y deterioradas, construidas en vertientes abruptas aumentan la vulnerabilidad sísmica. Margen izquierda de la quebrada El Bollo entre calles 20 y 22.

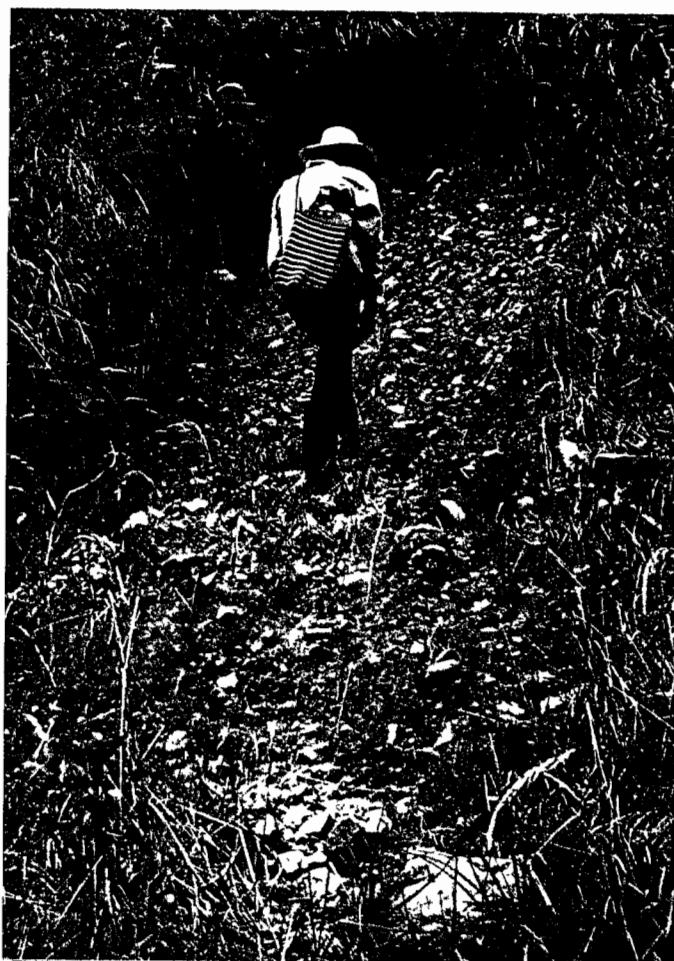
Figura 37. Manto de derrubios, en las vertientes del Río San Ramón, aguas arriba del sitio Termales.

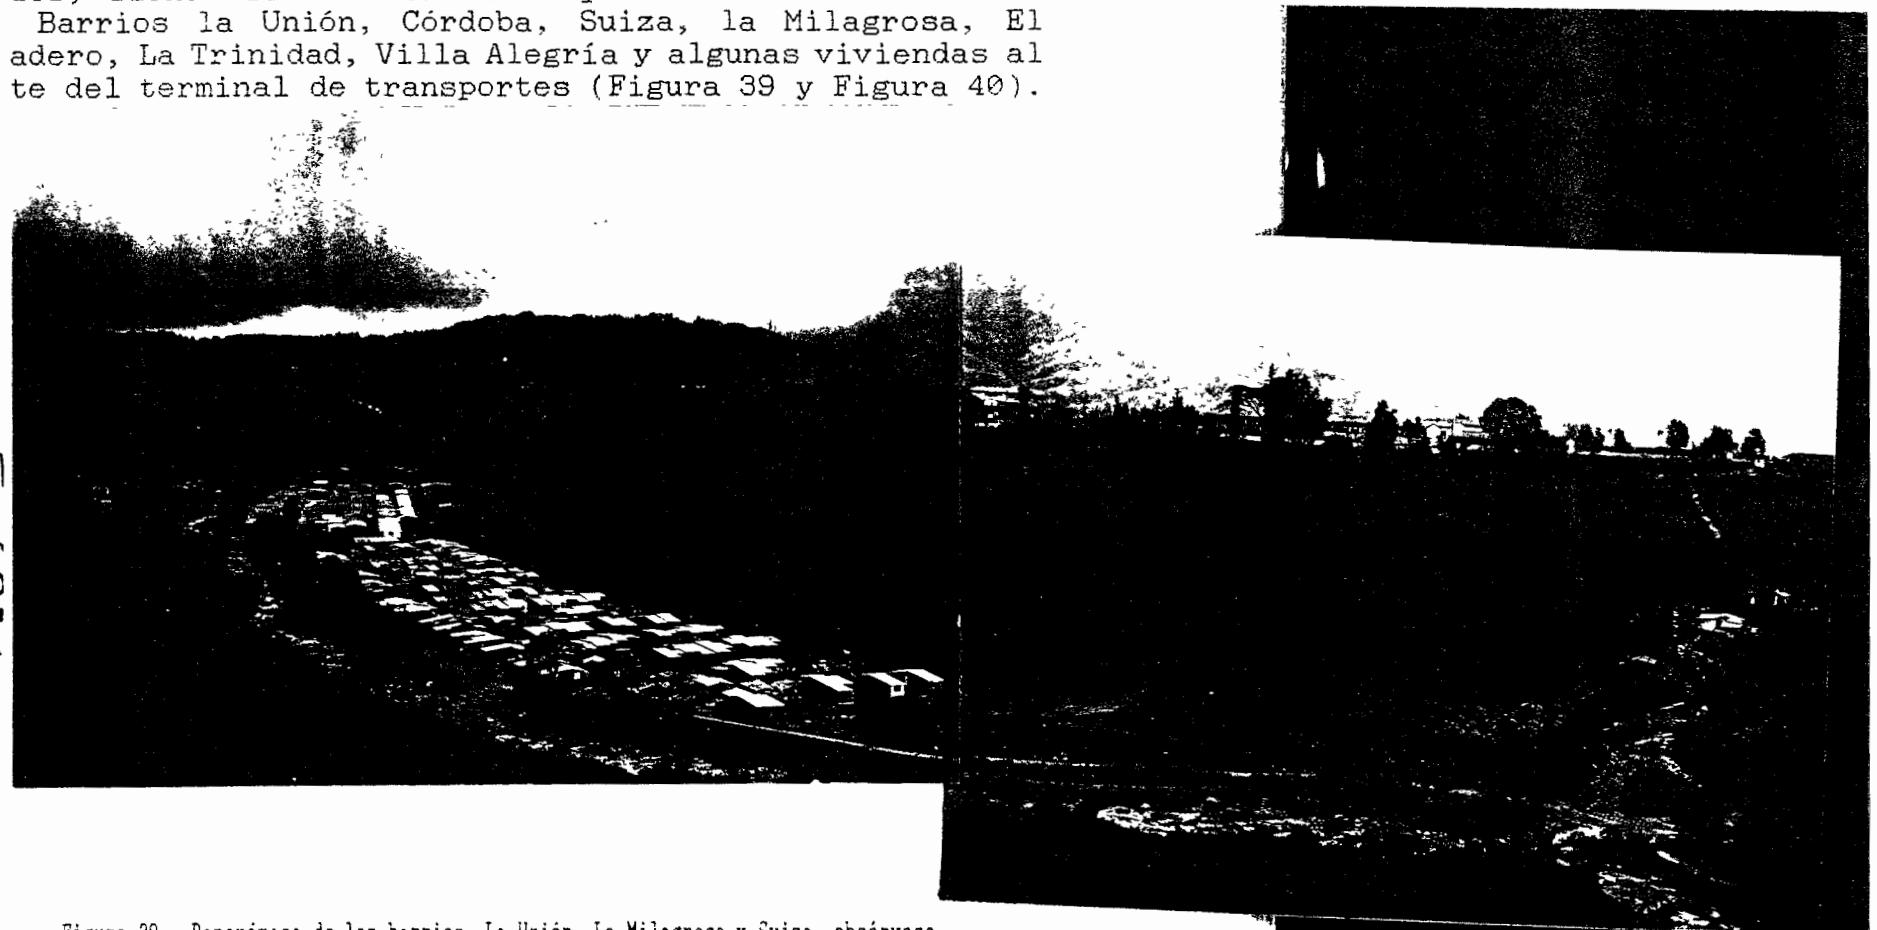
Figura 39. Panorámica de los barrios, La Unión, La Milagrosa y Suiza, obsérvese
su localización en la llanura de inundación del Río San Eugenio
(izquierda). Foto tomada desde la carretera a las Palomas.

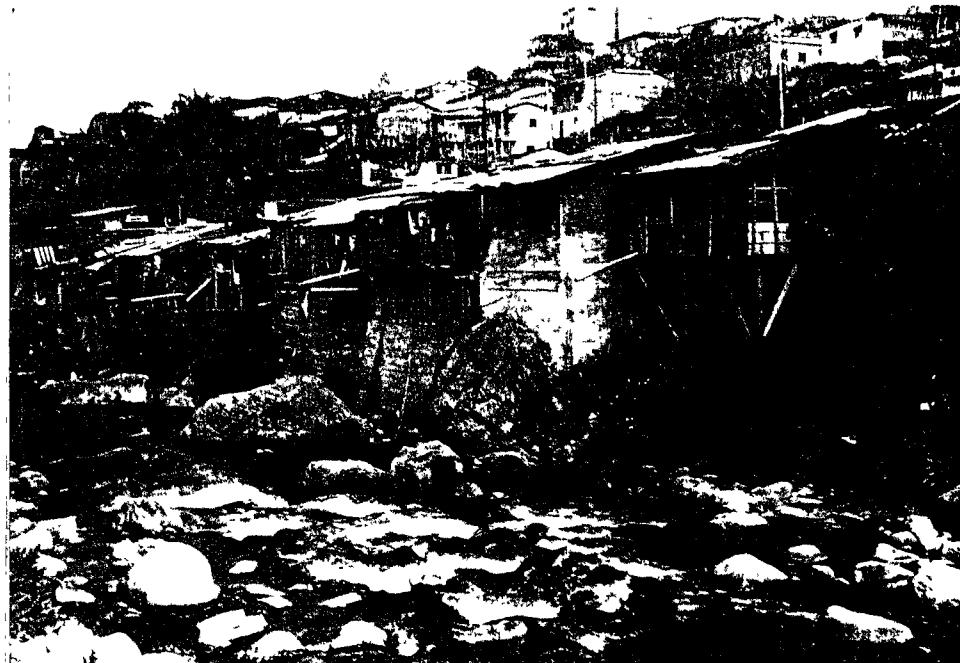
Figura 4f. Aspecto del sector del matadero, asentado sobre el cauce y la llanura de inundación del Río San Eugenio.

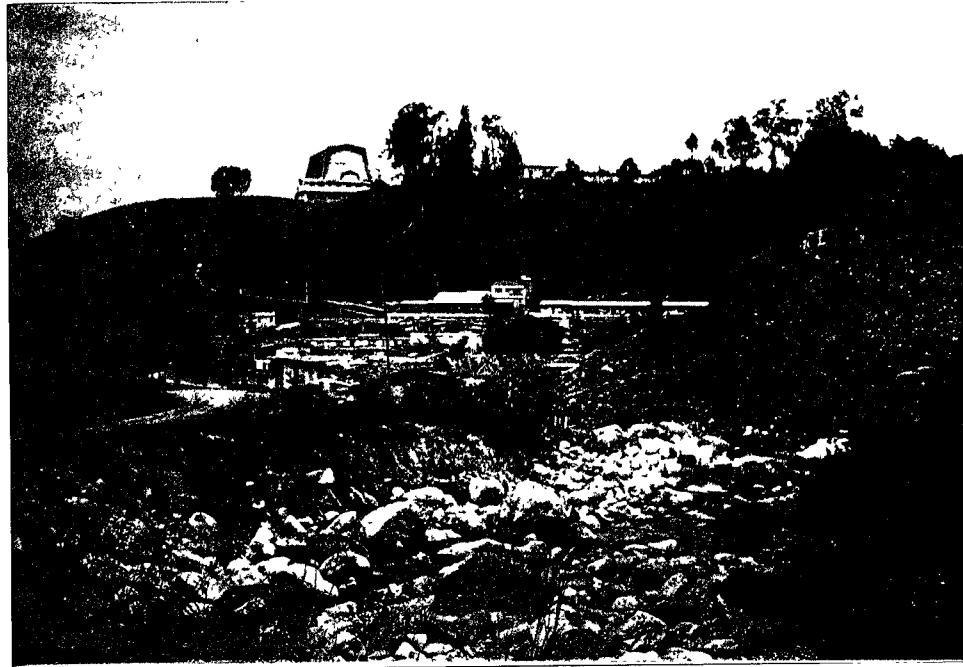
Figura 41. Aspecto de la Quebrada Santa Helena antes de su desembocadura.
Obsérvese el deterioro general de vertientes y orillas y la indebida
localización de las construcciones ribereñas.

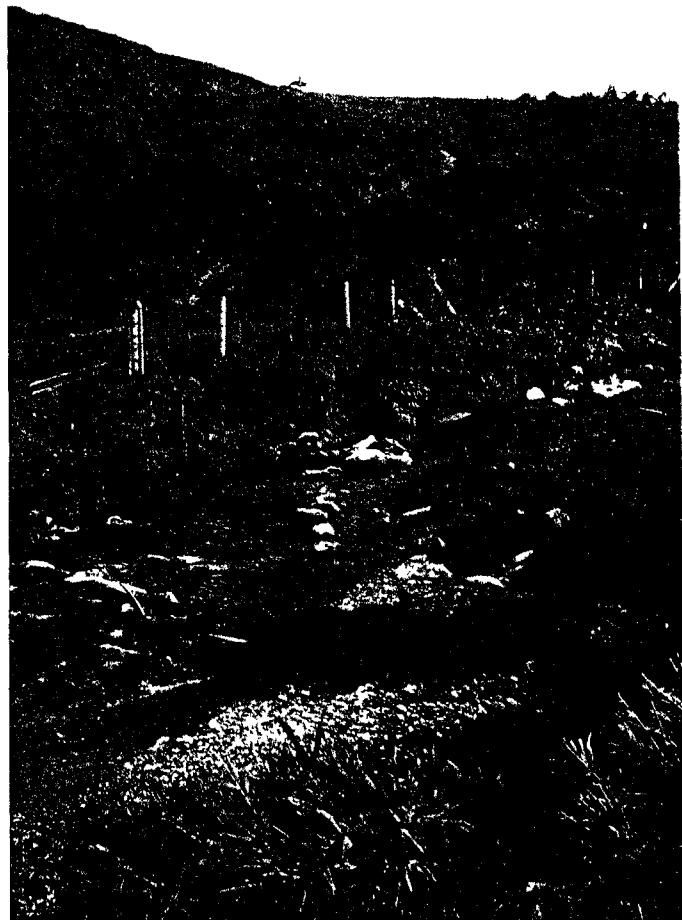
Figura 44. Aspecto de la Quebrada San Roque en la parte baja de su cuenca.
