**ESTUDIO DE AMENAZA, VULNERABILIDAD Y RIESGO POR MOVIMIENTOS EN  
MASA DEL MUNICIPIO DE VÉLEZ, DEPARTAMENTO DE SANTANDER**

**VOLUMEN II**

**DETERMINACIÓN DE LA AMENAZA, VULNERABILIDAD Y RIESGO  
DEL CASCO URBANO DE VÉLEZ**

**VOLUMEN II-A  
DETERMINACIÓN DE LA SUSCEPTIBILIDAD DEL  
CASCO URBANO DE VÉLEZ**

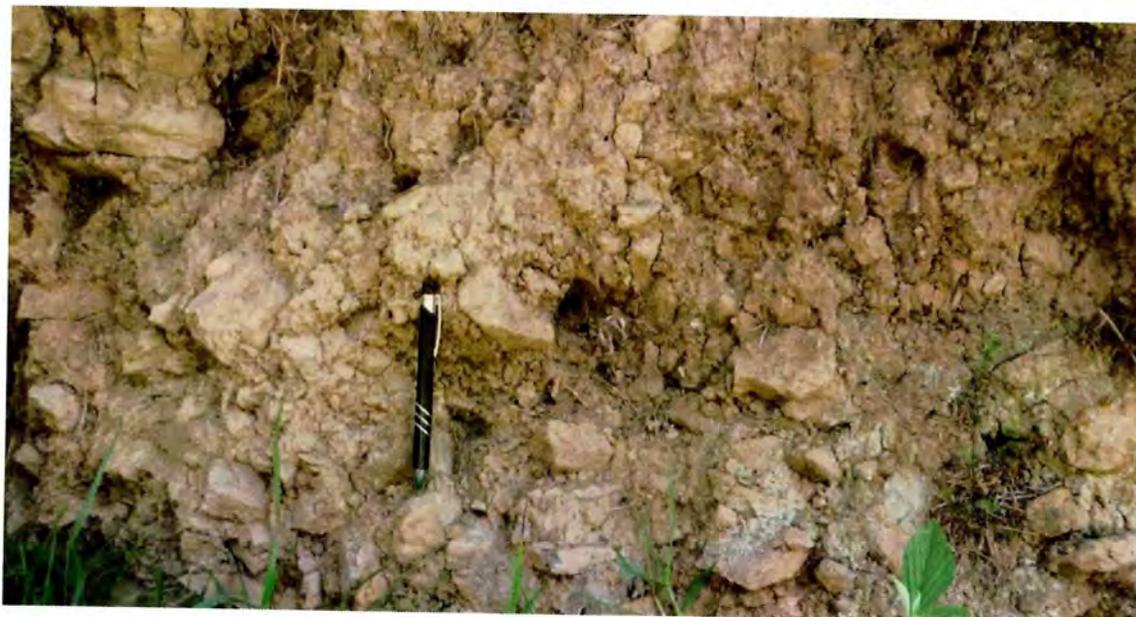
**Figura 33.** Depósito coluvial Qc1, en la calle 11 con cra. 8: guijos y gujarros angulares, de areniscas de grano muy fino, calcáreas, en matriz lodosa beige.

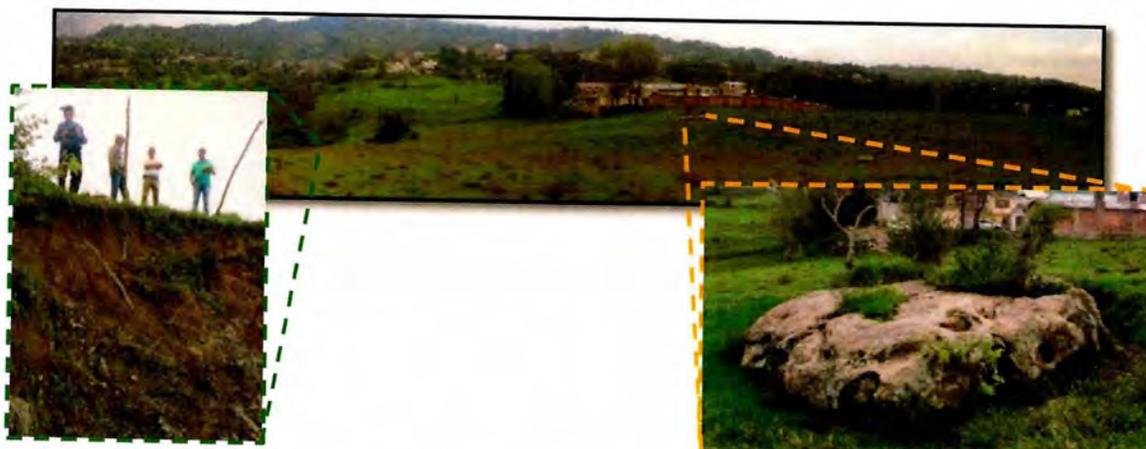
**Figura 34.** a) Depósito coluvial Qc2, visto en potreros aledaños al barrio la Rosita (al centro) y al SENA; b) izquierda detalle del coluvión sobre una zona de borde, con matriz anaranjada y guijos angulares; c) derecha, bloque conformado por arenisca calcárea nodular. Estas rocas, de gran tamaño (3,5 m de diámetro) cubren ocasionalmente el depósito sedimentario, al oriente de la población.

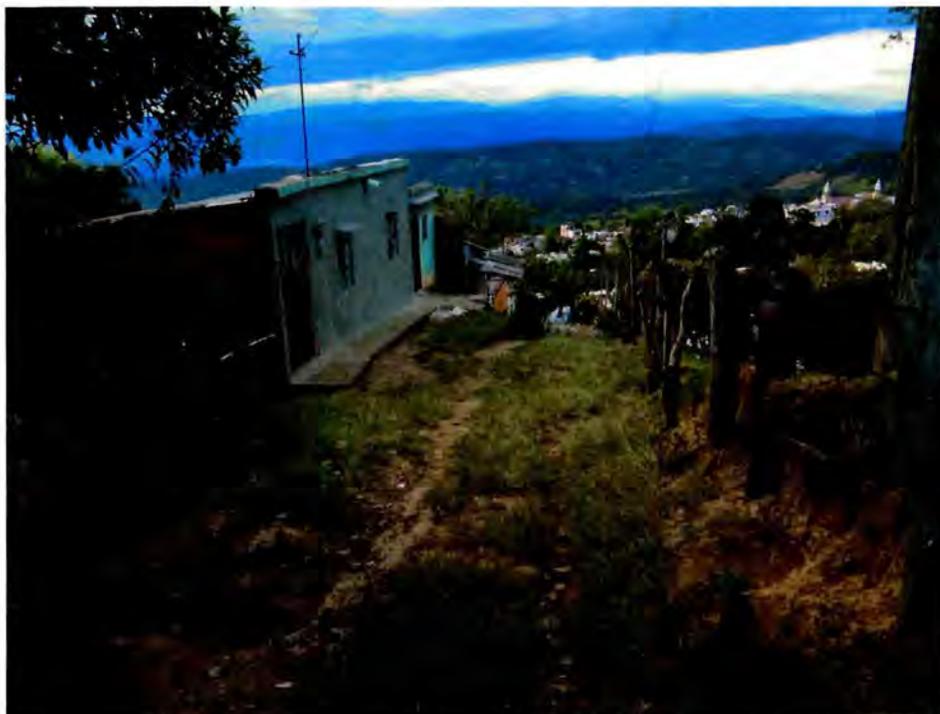
En la Figura 60 se aprecia el camino deteriorado descendiendo por el tope de la digitación inclinada del costado sur del barrio La Esperanza Alto, sobre suelos residuales.

**Figura 60.** Digitación inclinada del costado sur del barrio La Esperanza Alto.

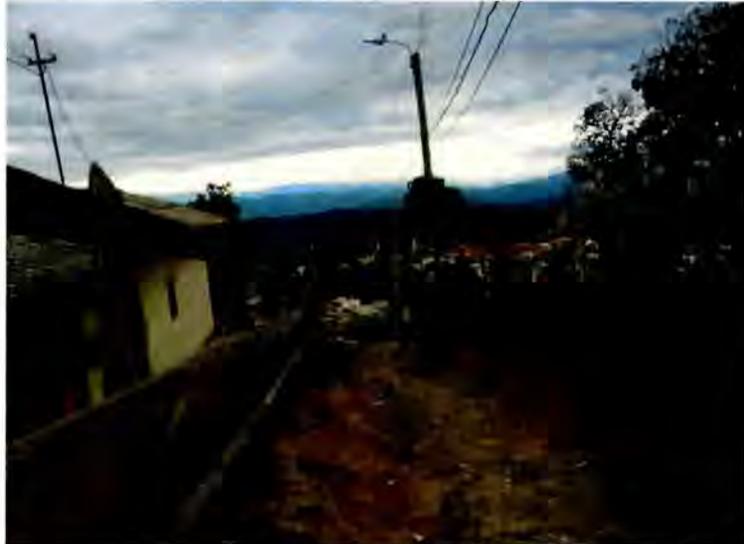
En la figura 63 se observa el deteriorado camino descendiendo por el tope de la digitación inclinada del costado norte de la calle 12, hacia esta calle, construido interviniendo suelos residuales.

**Figura 63.** Digitación inclinada del costado norte de la calle 12.

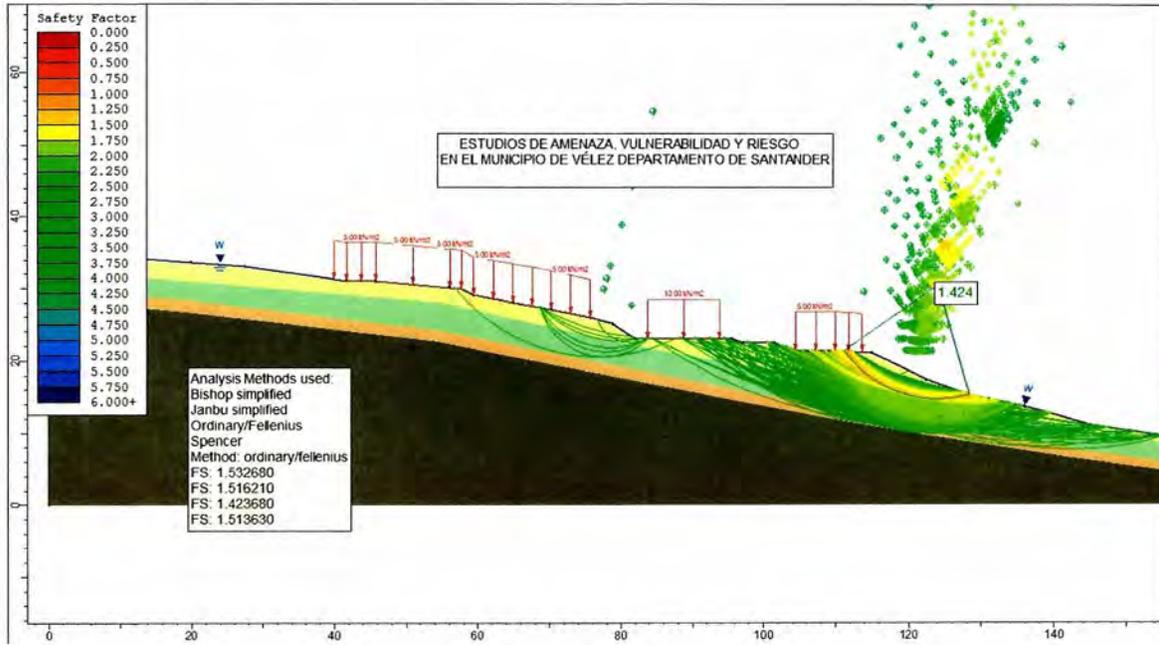
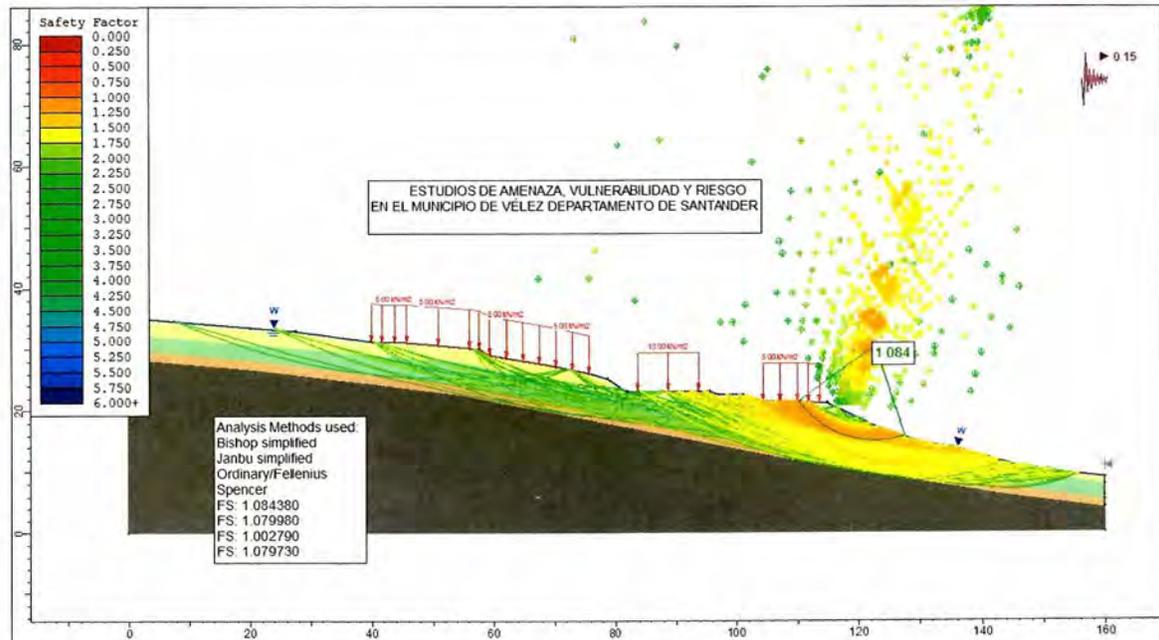
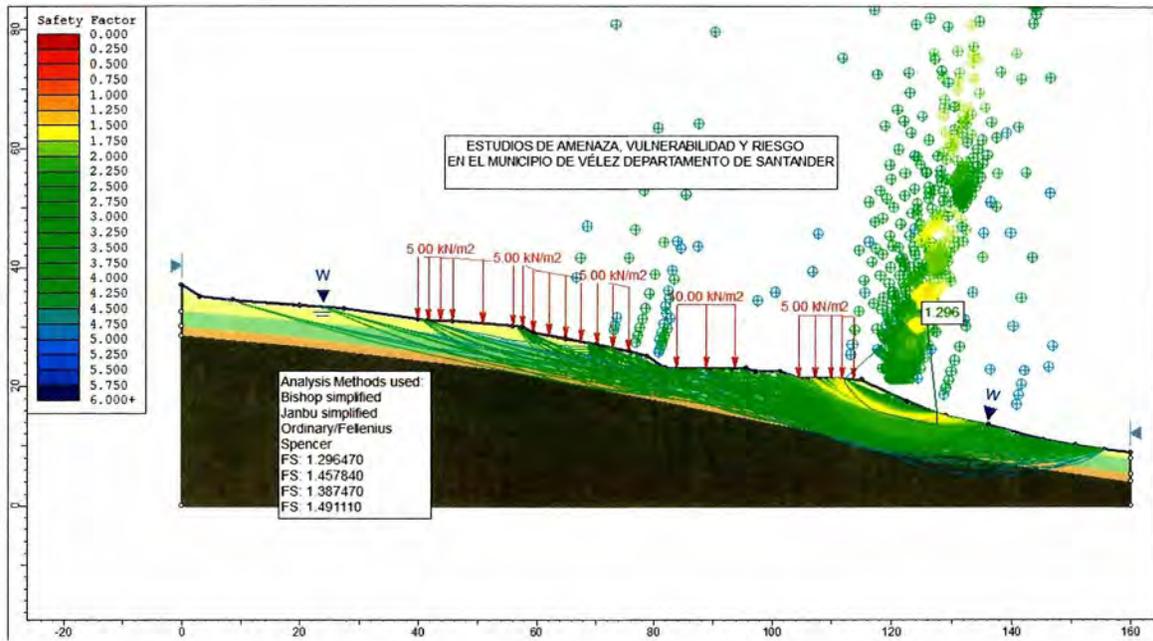
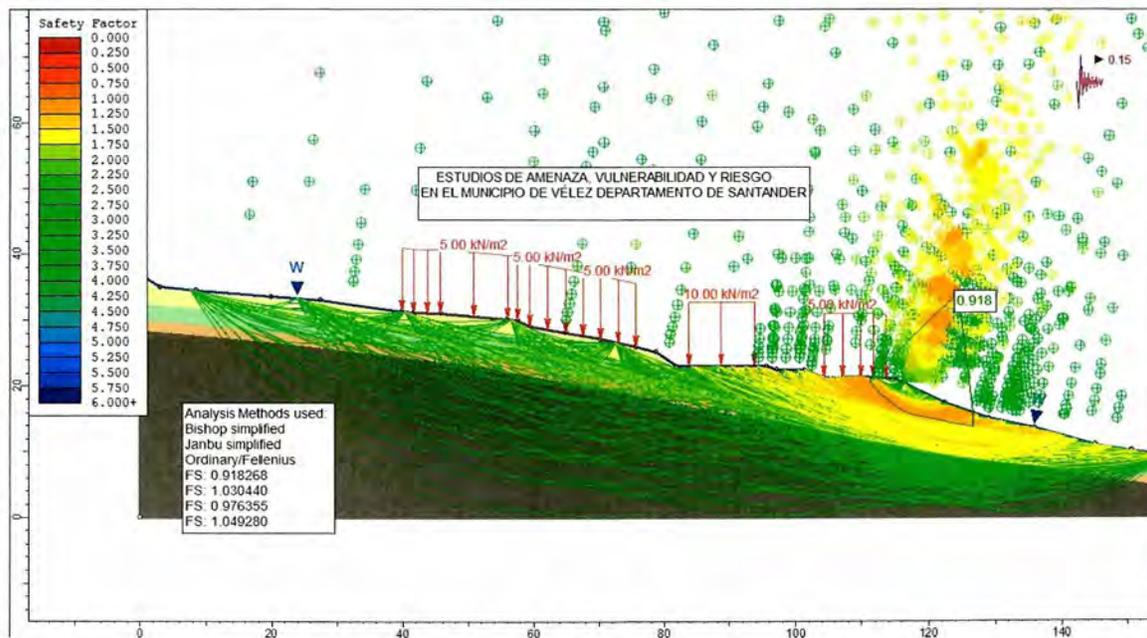
Figura 52. Análisis estático falla circular, sector de San Luis.

Figura 53. Análisis dinámico falla circular, aceleración sísmica de 0.15g, sector de San Luis.

**Figura 54. Análisis estático falla no circular, sector de San Luis.**

**Figura 55. Análisis dinámico falla no circular, aceración sísmica de 0.15g, sector de San Luis.**

De acuerdo con los análisis de estabilidad realizados, se puede afirmar que el talud saturado y con sismo, es susceptible a los movimientos en masa. Las pobres características geomecánicas del material aflorante en la zona, la existencia de niveles freáticos altos, el mal manejo de aguas lluvias y residuales y la mala cimentación que presenta la mayoría de viviendas, han generado los problemas de agrietamiento y movimientos en las estructuras. Es importante destacar que el material involucrado y que genera la mayor parte de los problemas de inestabilidad en la zona corresponde precisamente a materiales sueltos meteorizados a partir de los materiales limo arcillosos de la formación Paja. Este material se caracteriza por presentar bajos parámetros de resistencia y en presencia de agua tiende a comportarse como un fluido.

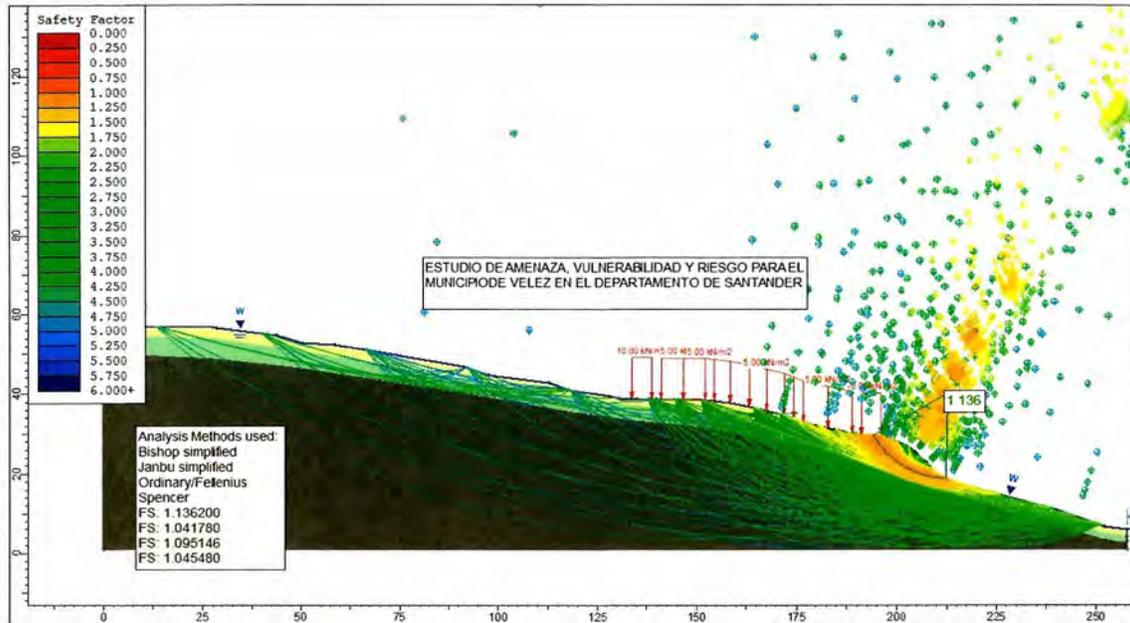
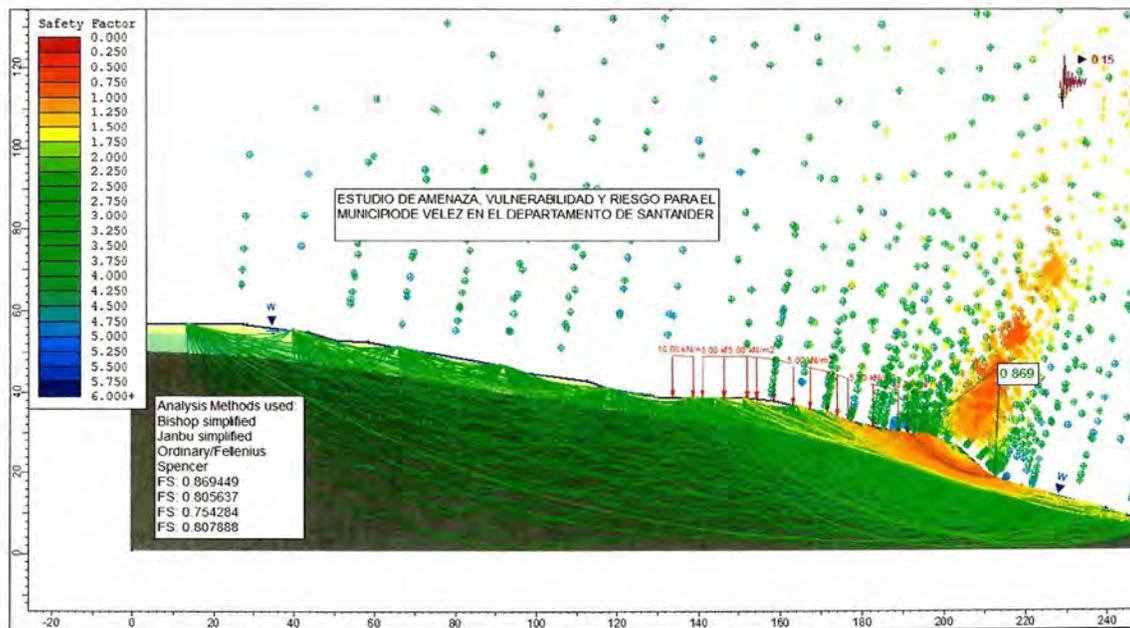
**Figura 63.** Análisis estático falla circular, sector sur quebrada las Flores barrio San Luis.

**Figura 64.** Análisis dinámico falla circular, sector sur quebrada las Flores barrio San Luis. Aceración sísmica de 0.15g.

De acuerdo con los análisis de estabilidad realizados, se puede observar que el talud bajo condición de saturación y con sismo es susceptible a los movimientos en masa. Es importante destacar que el material involucrado y que genera la mayor parte de los problemas de inestabilidad en la zona, corresponde a rellenos antrópicos. Este material se caracteriza por presentar bajos parámetros de resistencia y en presencia de agua tiende a presentar deformaciones plásticas, tipo flujo.

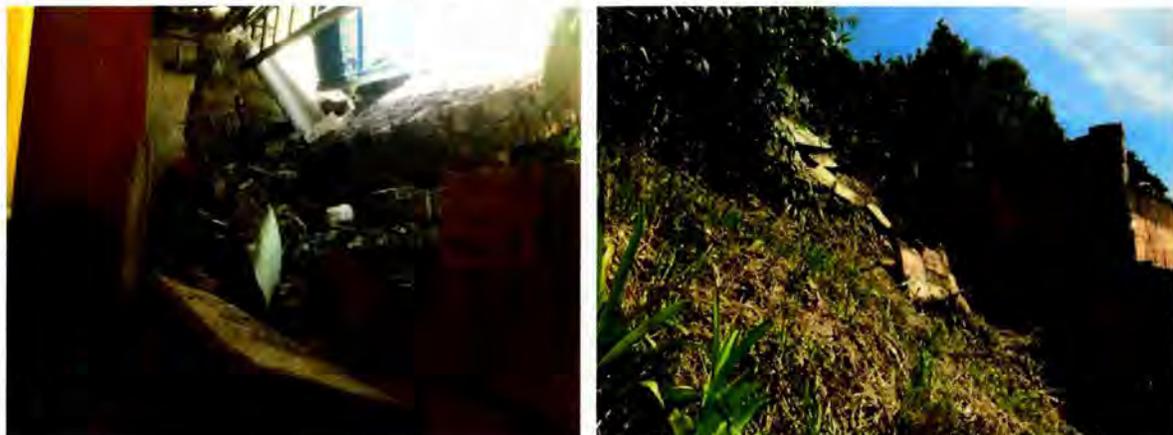
En la parte alta y costado sur del barrio se encuentra un lomo de cuerpo en roca, suelos residuales y horizontes orgánicos superficiales. Tiene edificaciones en la mayor parte de ellas, hacia el costado norte de su lomo, deficientemente cimentadas y evidencias de algunos sectores de derrubios antrópicos. En la parte baja del barrio La Esperanza se presentan viviendas afectadas por inundaciones y agrietamientos en pisos y paredes. En épocas de fuerte invierno reciben el agua de escorrentía proveniente de la parte alta de la ladera, se forman torrentes de agua que bajan directamente a la carrera 5, la cual también recoge las aguas de la calle 13, saturando los colectores, devolviendo el agua por las alcantarillas y sifones de las viviendas. Desde el punto de vista geotécnico en la zona afloran limos arcillosos y arcillas limosas plásticas de la formación Paja. En el mapa de unidades geotécnicas corresponden a suelos de baja consistencia con profundidad de suelo competente entre 2 y 5 metros. Teniendo presente lo anterior, se procedió a realizar los respectivos análisis de estabilidad para la condición precedente y para la condición actual con obras de mitigación. Los resultados para la condición sin obras muestran claramente la susceptibilidad a movimientos de los suelos superficiales.

**Figura 70.** Vista general de problemas en el Barrio Esperanza.

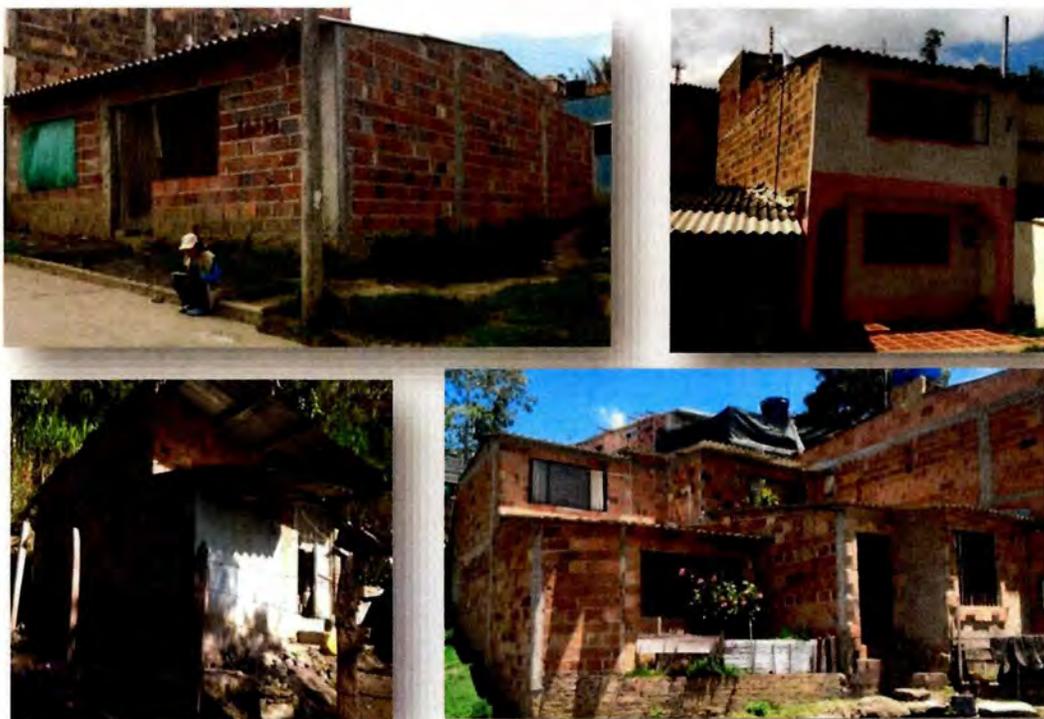
**Figura 25.** Registro fotográfico, Edificaciones en mampostería confinada con deficiencias en el confinamiento de sus muros de mampostería. Levantamiento General Municipio de Vélez.

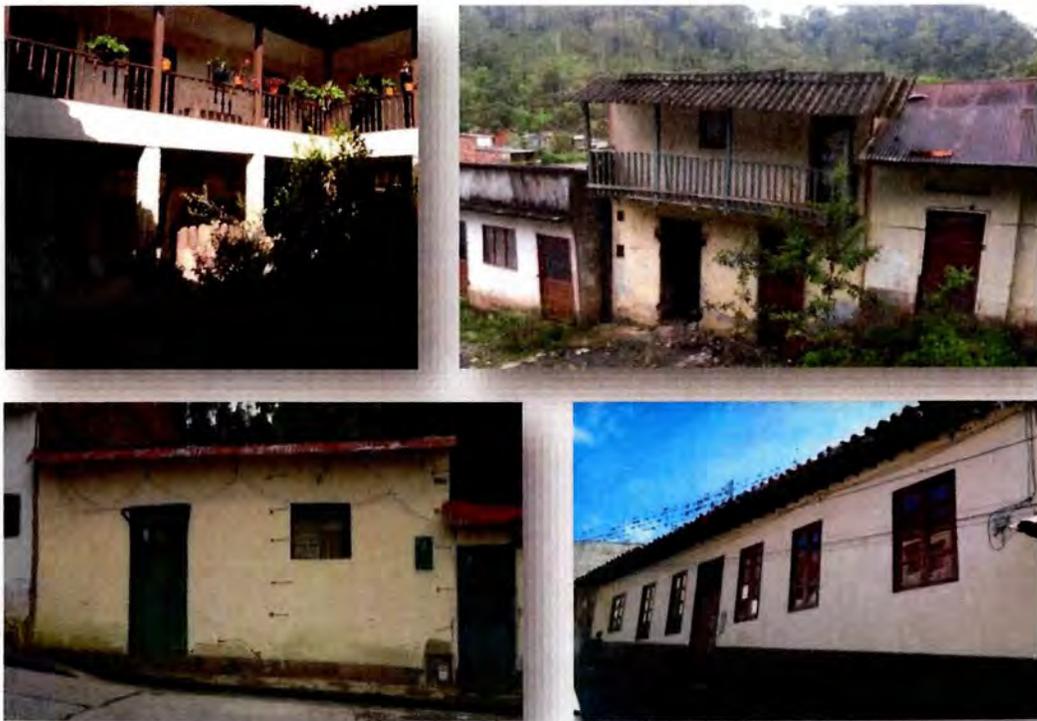
**Figura 29.** Registro fotográfico, Edificaciones en Tapia pisada que presentan deficiencias en el sistema. Levantamiento General Municipio de Vélez.

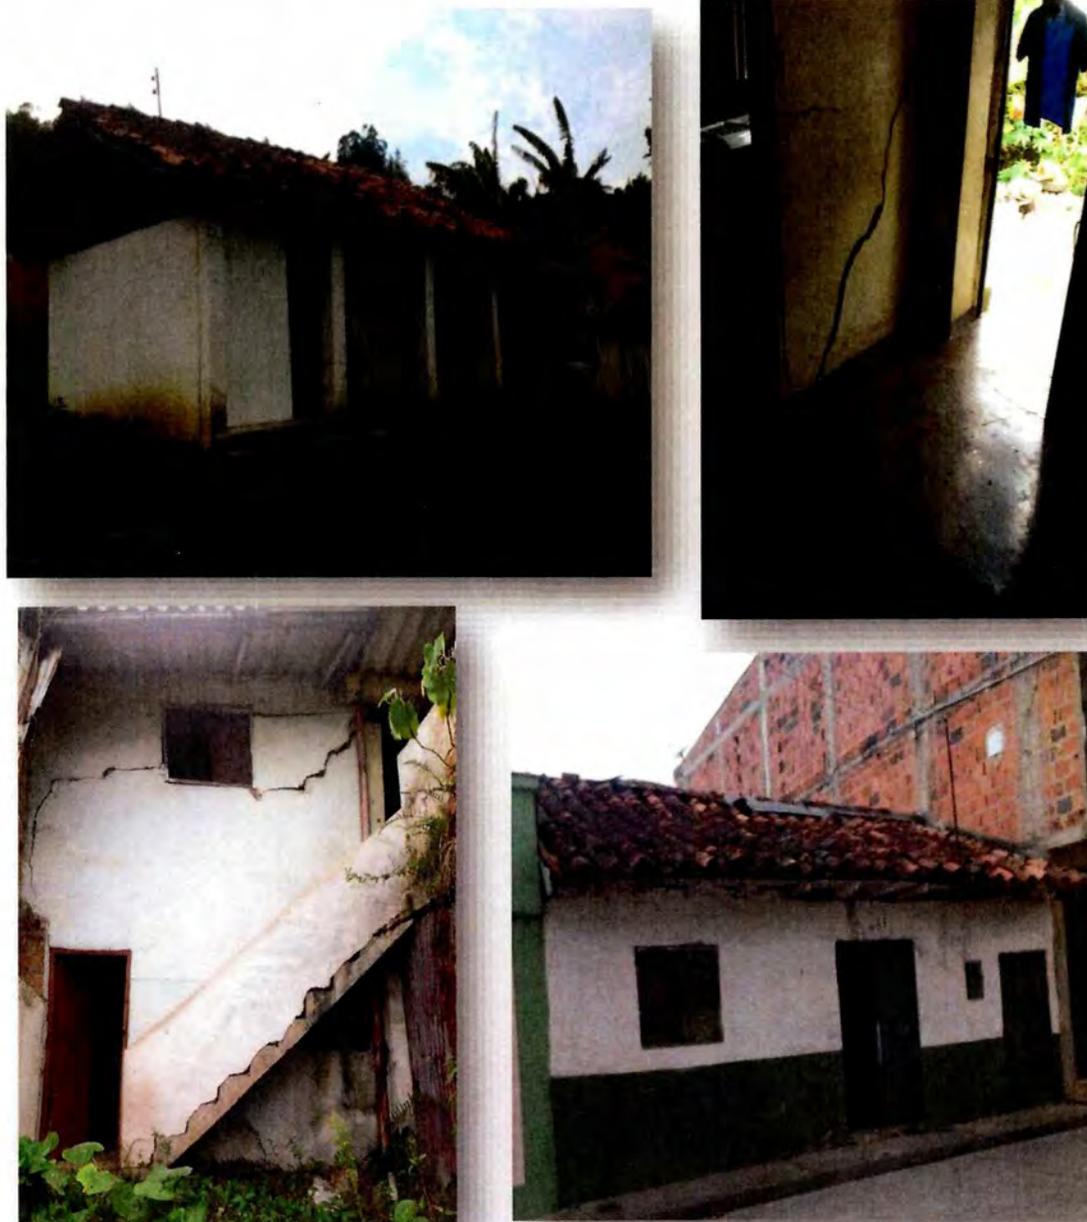
**Figura 34.** Registro fotográfico, Edificaciones en Tapia pisada con deficiencias en el sistema como agrietamientos tipo capilar hasta grave deterioro de la estructura.

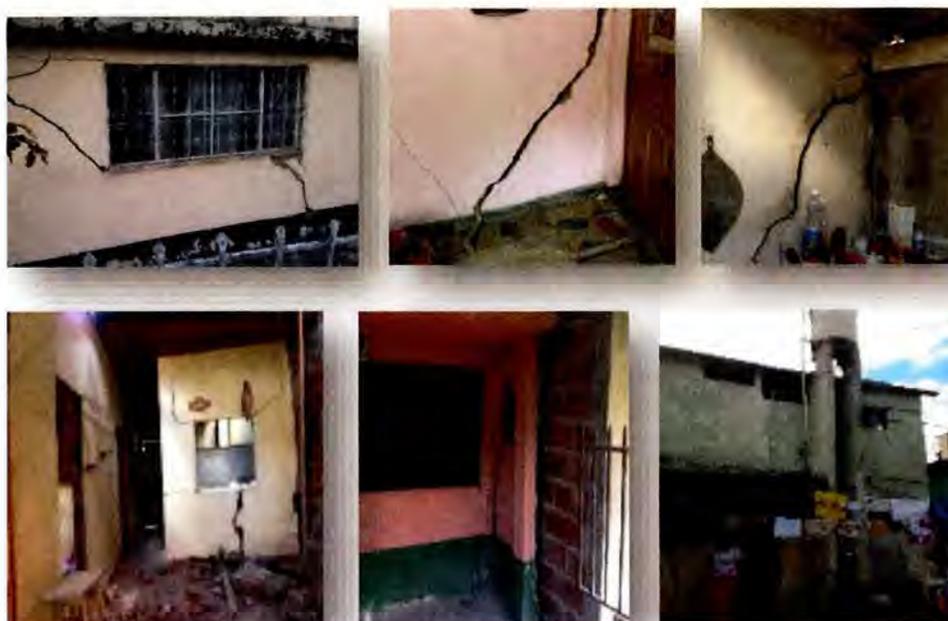
Figura 56. Muestra de registro fotográfico de edificaciones categorizadas en Riesgo alto.

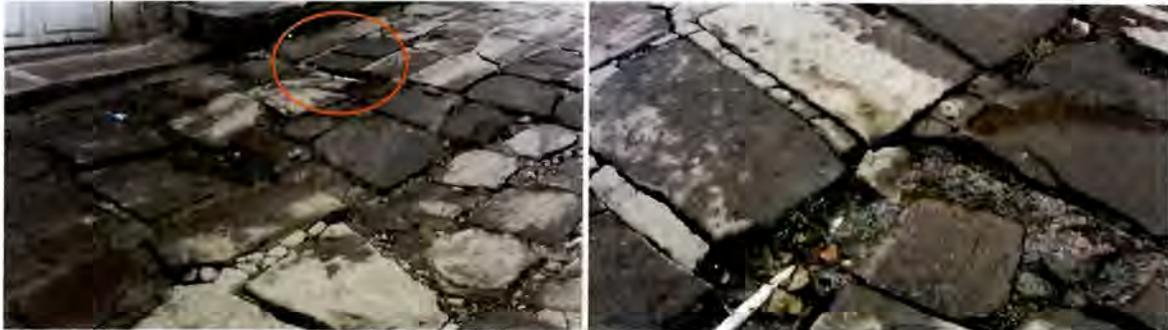
**Figura 122.** Fuga sobre un tramo de la red secundaria.
