OBRAS DE CONTROL TORRENCIAL

REGION DE LOS COMINOS DE VALERIO

RIO GUATAPURI - VALLEDUPAR - CESAR

REGULACION DE CORRIENTES, CUENCA RIO GUATAPURI REGION COMINOS DE VALERIO

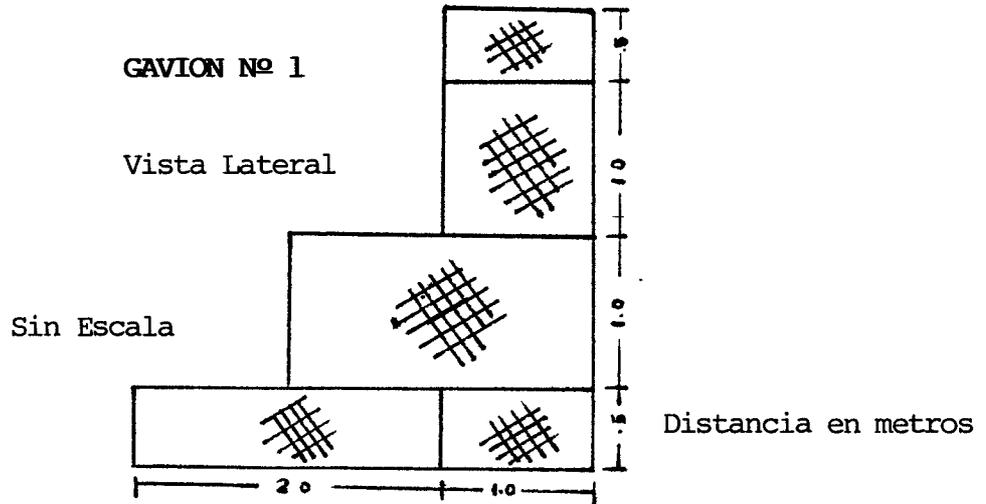
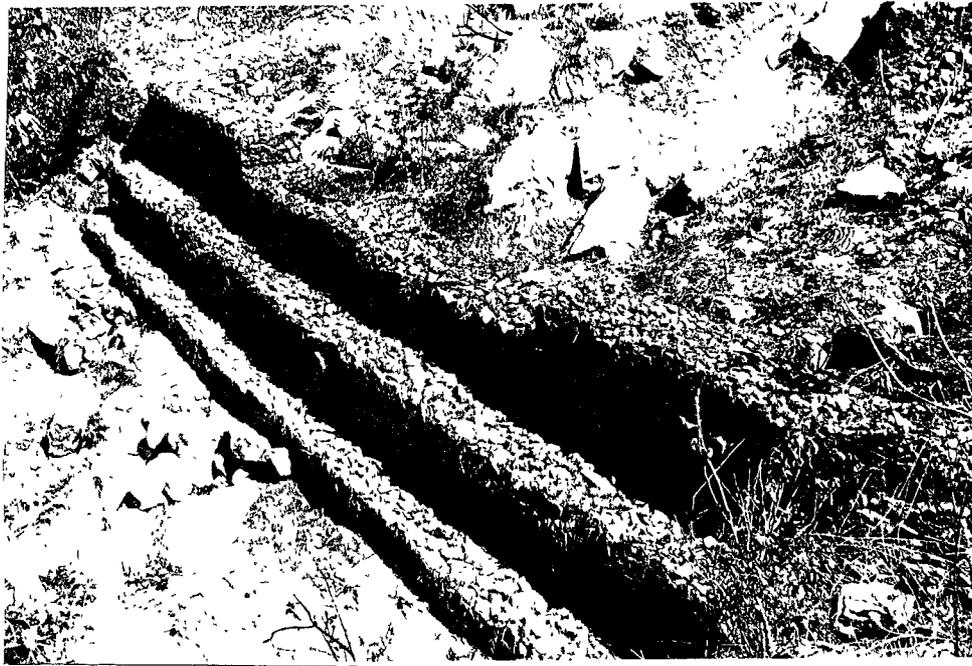
Fototeca DNPAD
2.10-06
FC786

Contrato Nº 013/89 HIMAT Regional 15
Contratista: ESTINCO LTDA.
Ubicación : COMINOS ALTOS
Altura : 808.50 m.s.n.m.
Volumen Teórico : 92 mts

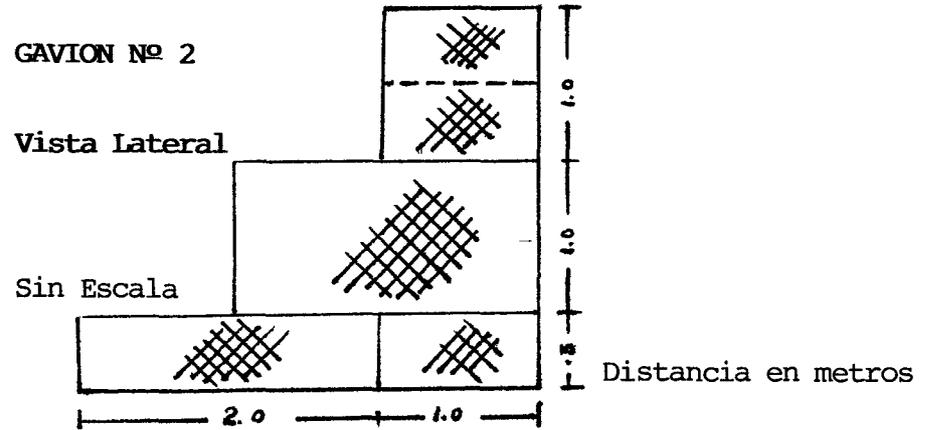
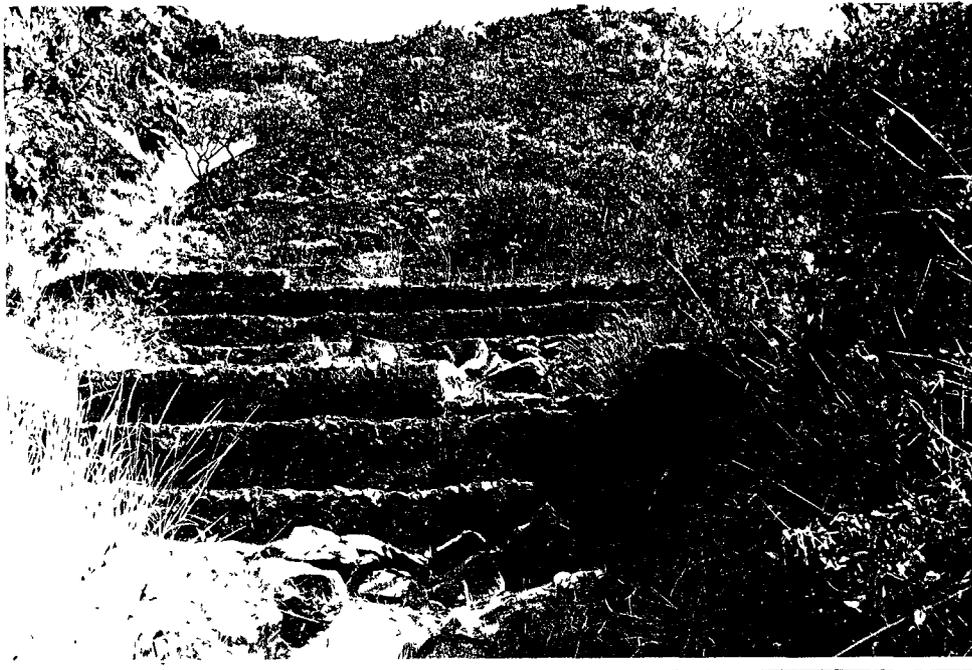
FOTOTACA DNPAD
2.10-06
52787

Contrato Nº 013/89 HIMAT Regional 15
Contratista: ESTINCO LTDA
Ubicación: Cominos Altos
Altura: 803.00 m.s.n.m.
Volumen teórico: 36 m3.

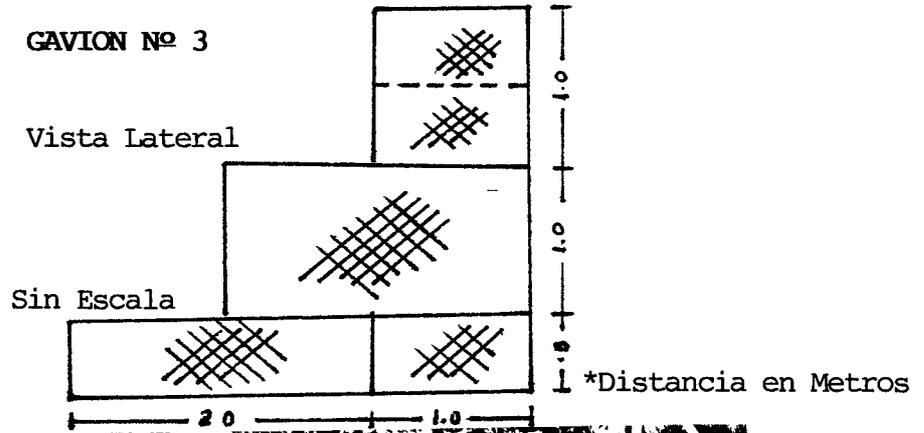
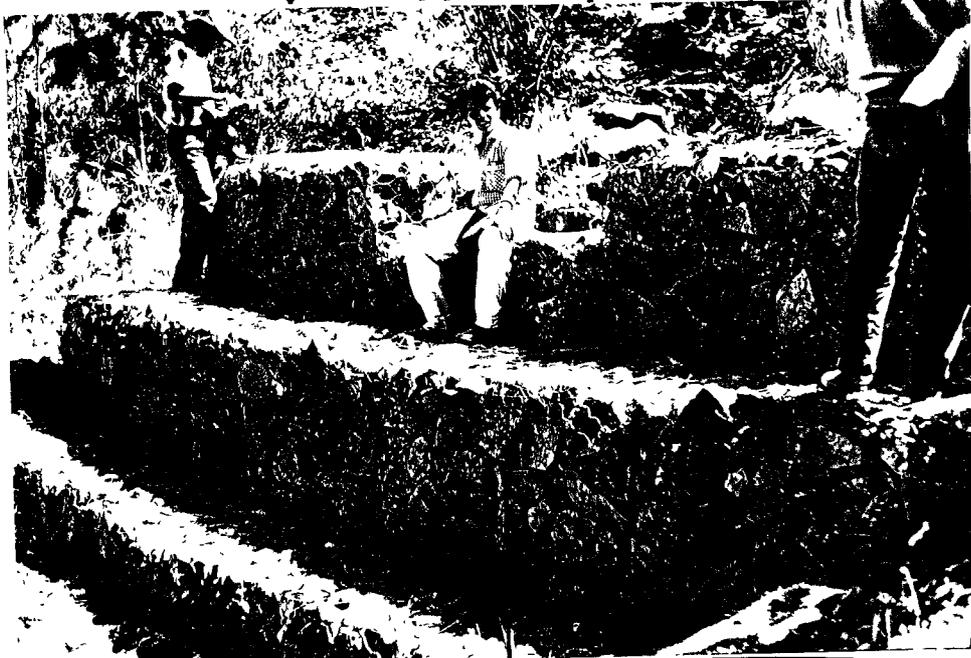
Fototeca DNPAD
210-06
F27DA

Contrato Nº 013/89 HIMAT Regional Nº 15
Contratista : ESTINCO LTDA
Ubicación : Cominos Altos
Altura : 793.00 m.s.n.m.
Volumen Teórico: 38 mts³

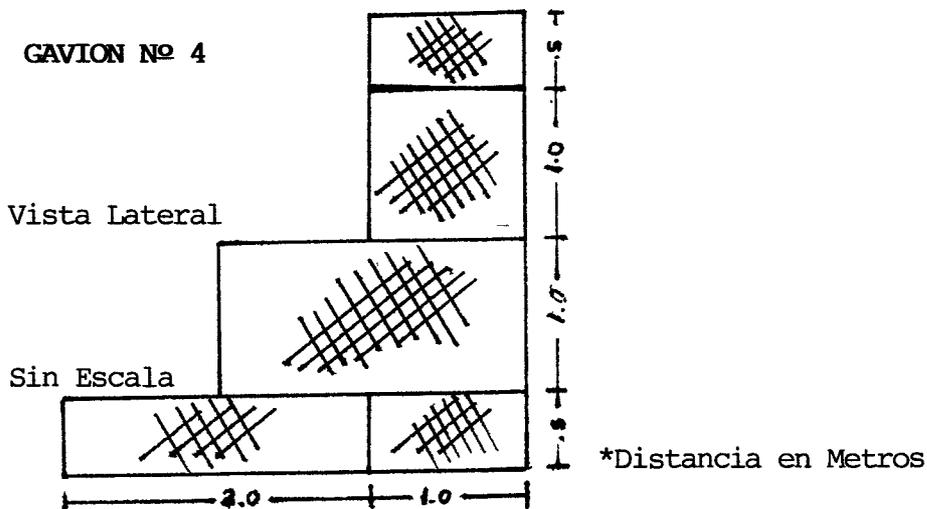
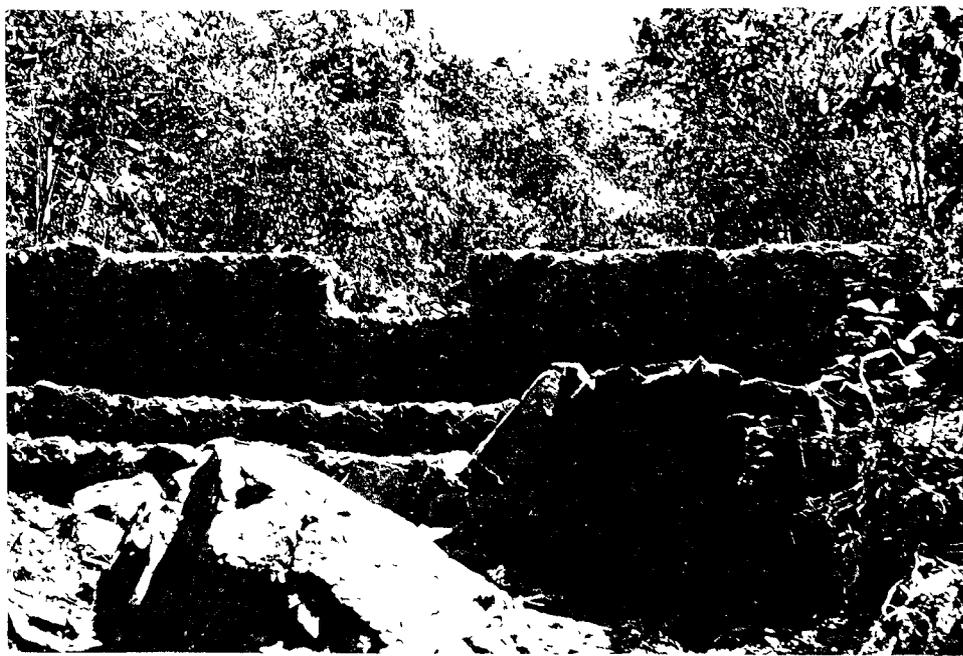
Fototeca DNPAD
2.10-06

Contrato Nº 013/89 HIMAT Regional Nº 15
Contratista : ESTINCO LTDA.
Ubicación : Cominos Altos
Altura : 790.00 m.s.n.m.
Volumen Teórico: 24 mts³

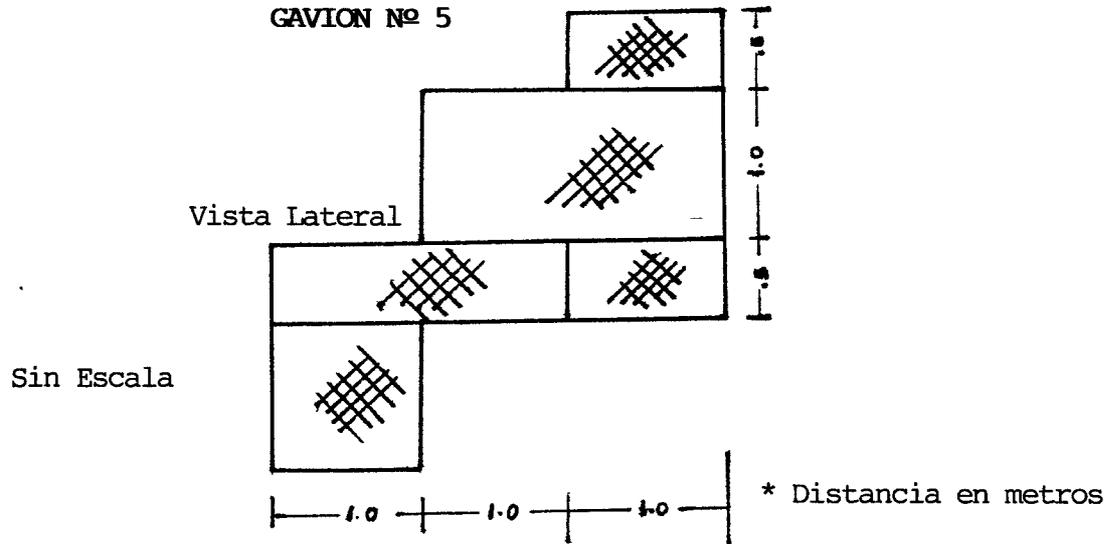
Fototeca DNPAD
2.10-06

Contrato Nº 013/89 HIMAT Regional Nº 15
Contratista: ESTINCO LTDA.
Ubicación; Cominos Altos
Altura : 765,50 m.s.n.m.₃
Volumen Teórico : 29 mts³

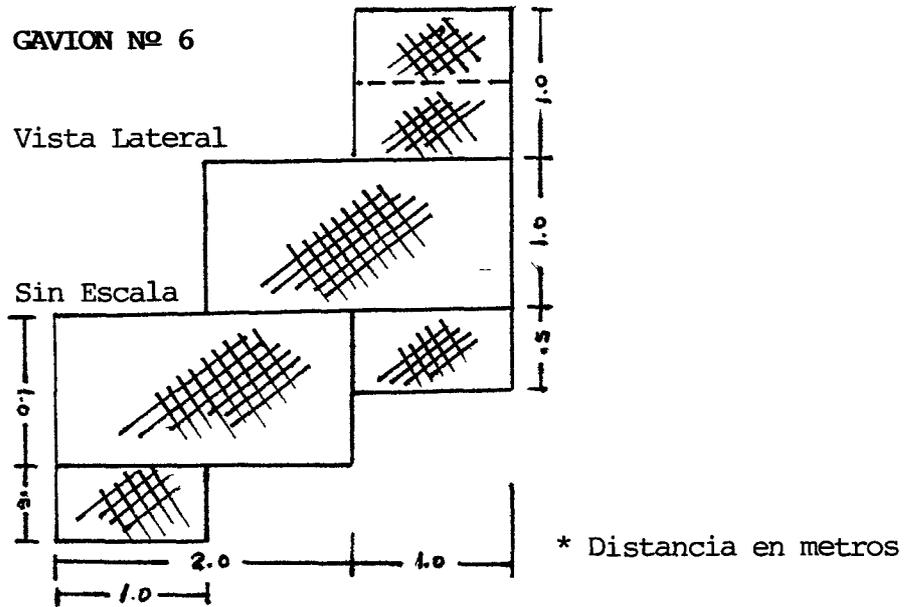
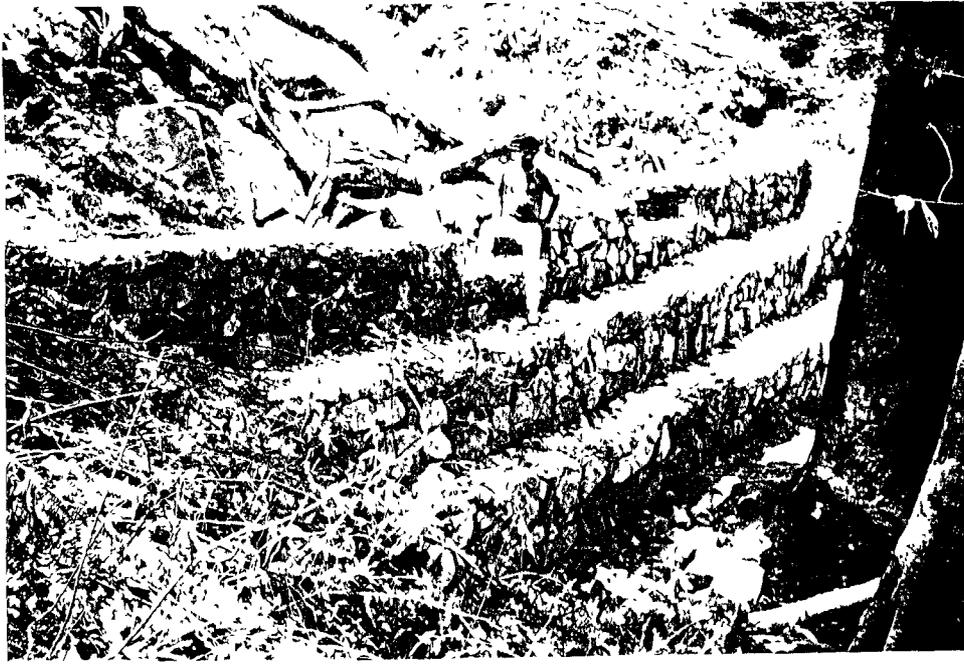
Fototeca DNPAD
2.10-06
FA701

Contrato Nº 013/89 HIMAT Regional Nº 15
Contratista : ESTINCO LTDA.
Ubicación : Cominos Altos
Altura : 745.00 m.s.n.m.
Volumen Teórico : 55 mts³

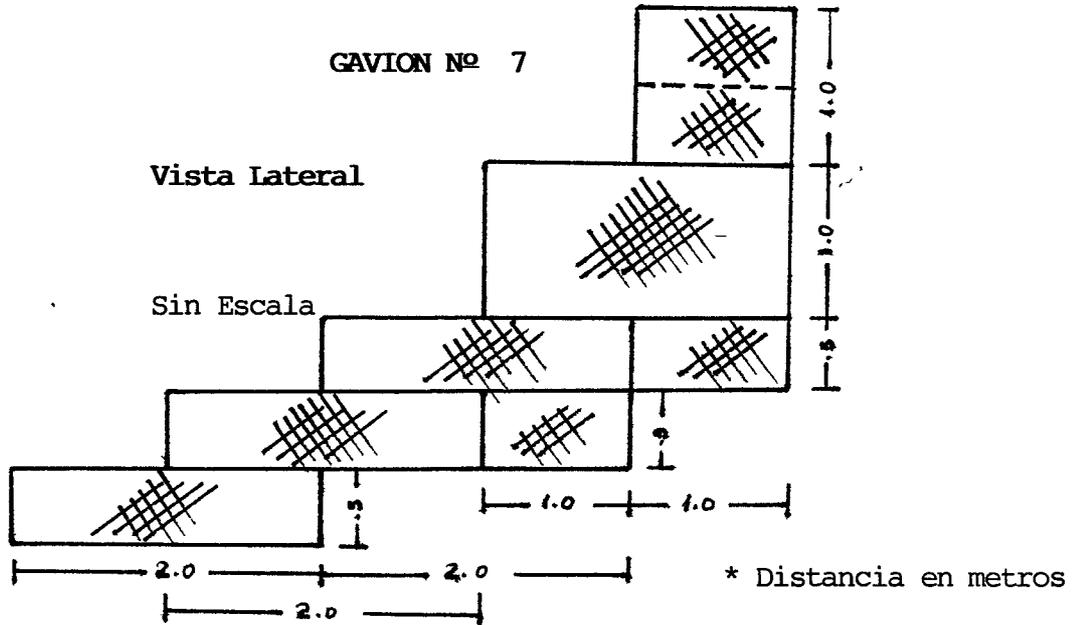
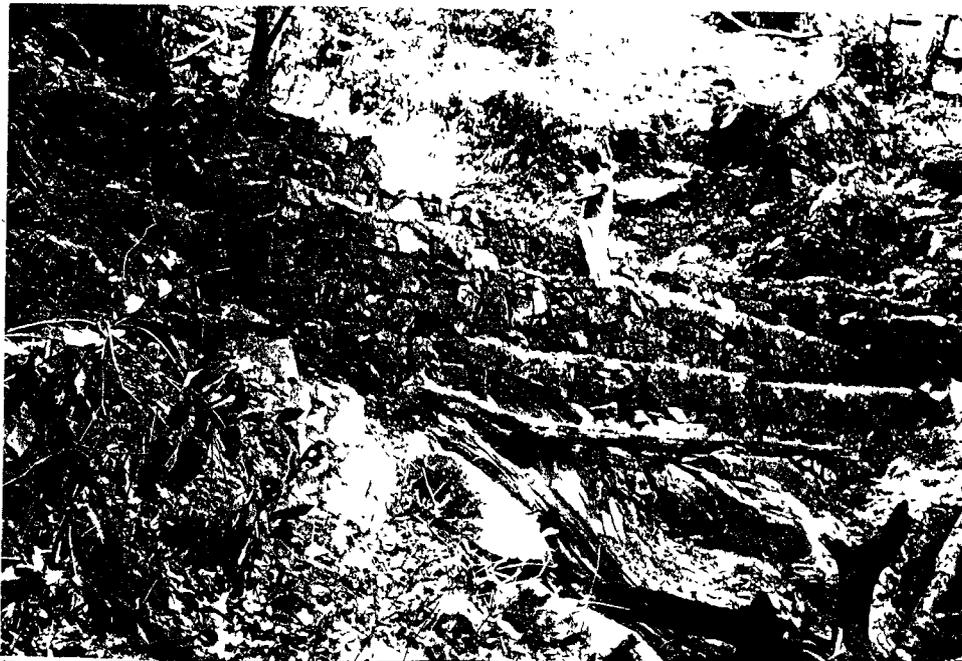
Fotografía DNPAD
2.10-06
E2707

Contrato Nº 013/89 HIMAT Regional Nº 15
Contratista : ESTINCO LTDA.
Ubicación : Cominos Altos
Altura : 732.50 m.s.n.m.
Volumen Teórico : 67 mts³

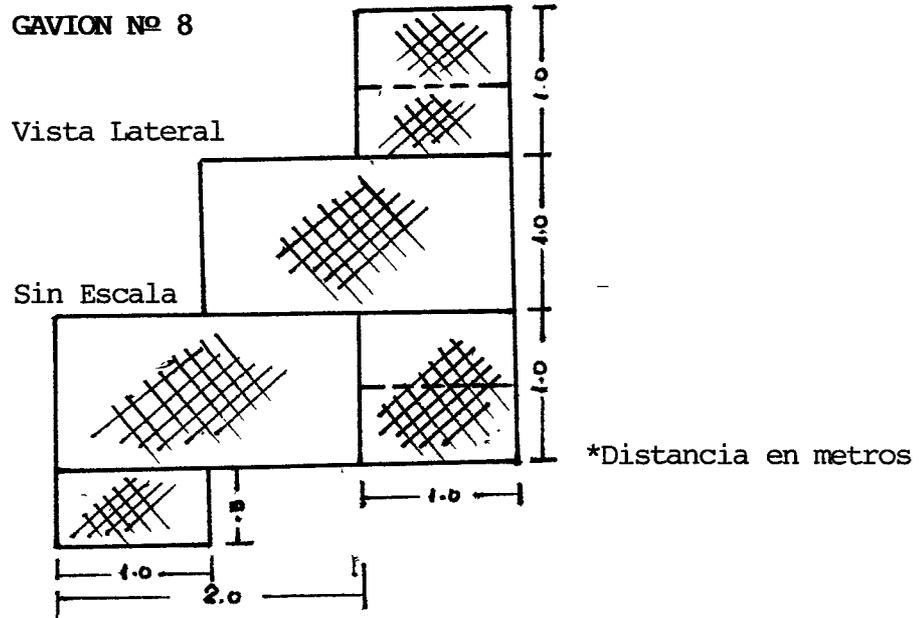
Fotografía DNPAD
2.10-06
EAT 02

Contrato 013/89 HIMAT Regional Nº 15
Contratista : ESTINCO LTDA
Ubicación Cominos Altos
Altura : 712.80 m.s.n.m.
Volument Teórico : 79 mts³

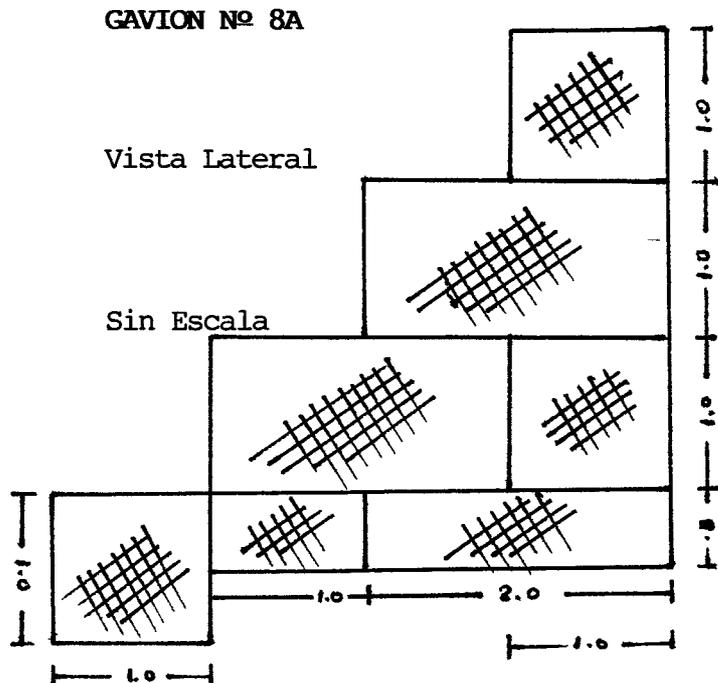
Fototeca DNPAD
2.10-06

Contrato Nº 013/89 HIMAT Regional Nº 15
Contratista : ESTINCO LTDA.
Ubicación: Cominos Altos
Altura : 742.50 m.s.n.m.
Volumen Teórico : 44 mts³

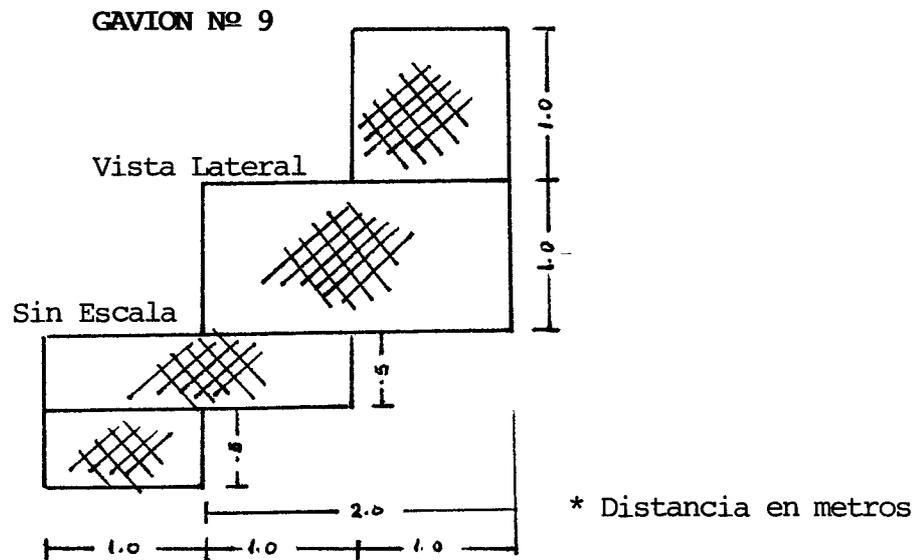
Fototeca DNPAD
2.10-06

Contrato Nº 013/89 HIMAT Regional Nº 15
Contratista: ESTINCO LTDA.
Altura: 704.00 m.s.n.m.
Volumen Teórico: 41 mts³
Ubicación : Cominos Altos

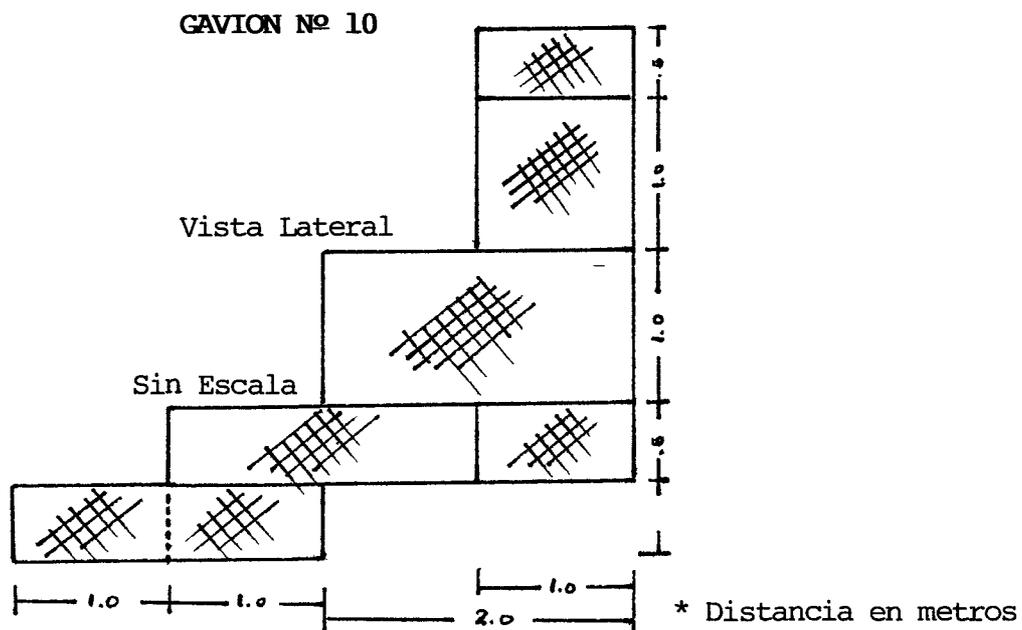
Fotografía DNPAD
210-06

Contrato 013/89 HIMAT Regional 15
Contratista: ESTIBNCO LTDA.
Ubicación: Cominos Altos
Altura: 684.40 m.s.n.m.
Volumen Teórico: 86 mts³

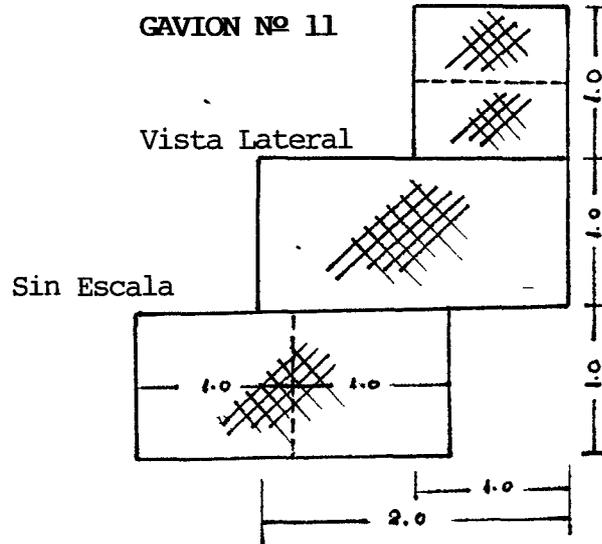
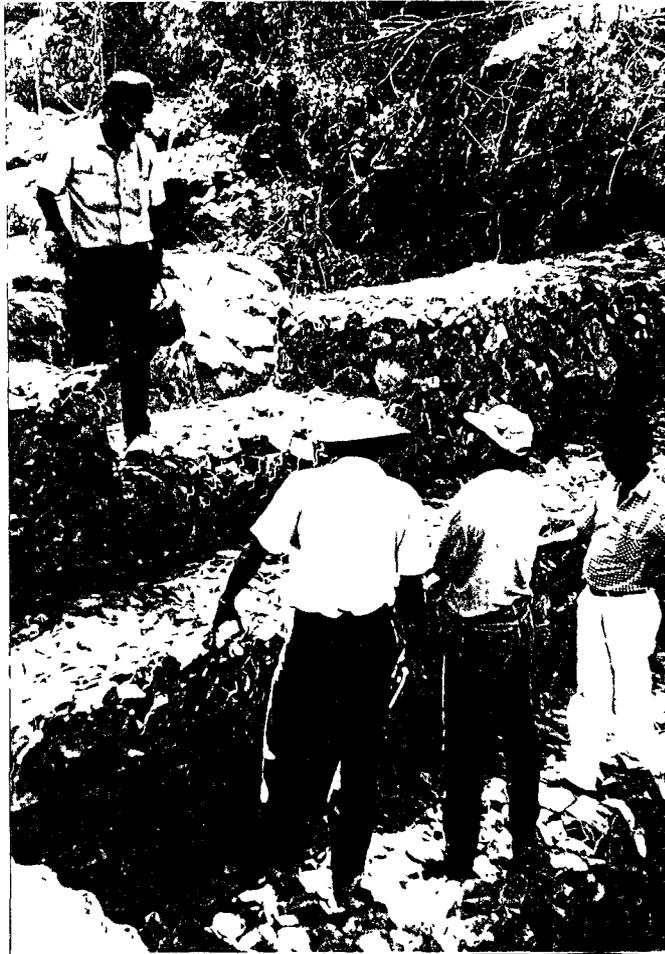
Fototeca DNPAD
5 in - al.

Contrato 013/89 HIMAT Regional 15
Contratista; ESTINCO LTDA
Ubicación: Cominos Altos
Altura: 654.00 m.s.n.m.
Volumen Teórico: 42 mts³

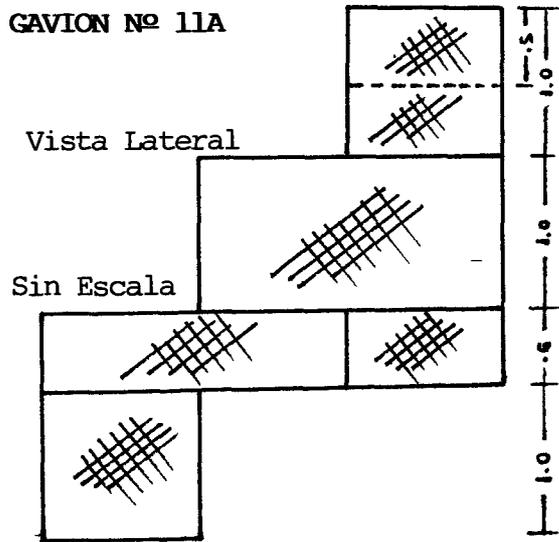
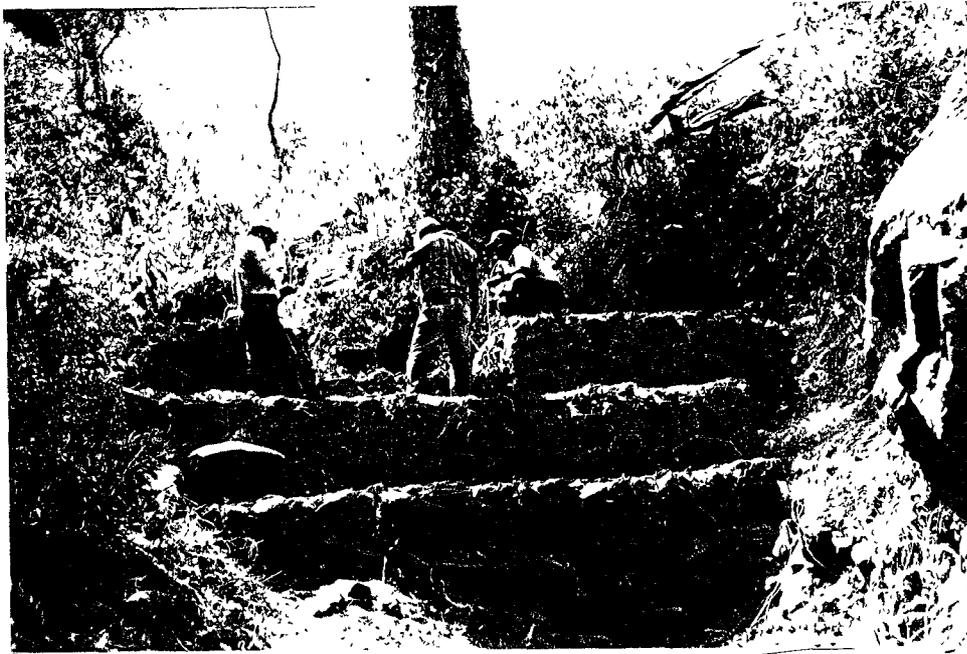
GAVION Nº 11A

Contrato Nº 013/89 HIMAT Regional Nº 15
Contratista: ESTINCO LTDA
Ubicación: Cominos Altos
Altura: 677.00 m.s.n.m.
Volumen Teórico: 41 mts³

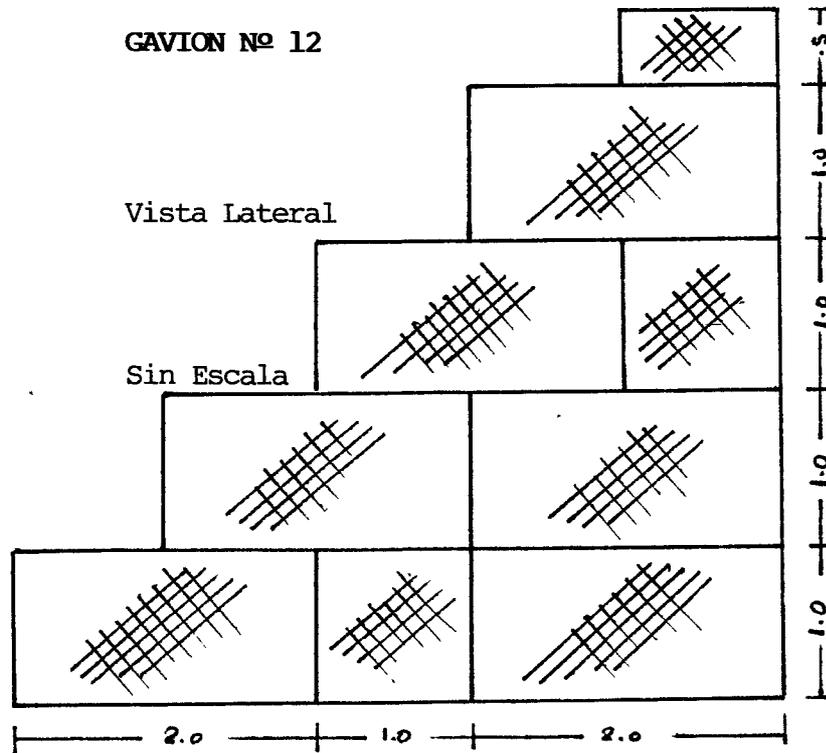
Fototeca DNPAD

Contrato 013/89
Contratista: ESTINCO LTDA.
Ubicación Cominos Altos
Altura: 642.16.m.s.n.m.
Volumen teórico 126.mt3

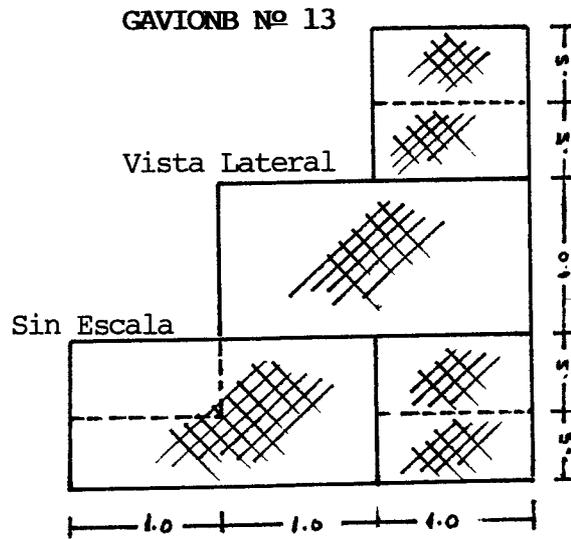
Fototeca DNPAD
2.10-06
FARMA

Contrato 013/89 HIMAT Regional 15
Contratista: ESTINCO LTDA.
Ubicación: Cominos Altos
Altura: 625.46 m.s.n.m.
Volumen Teórico: 77 mts³

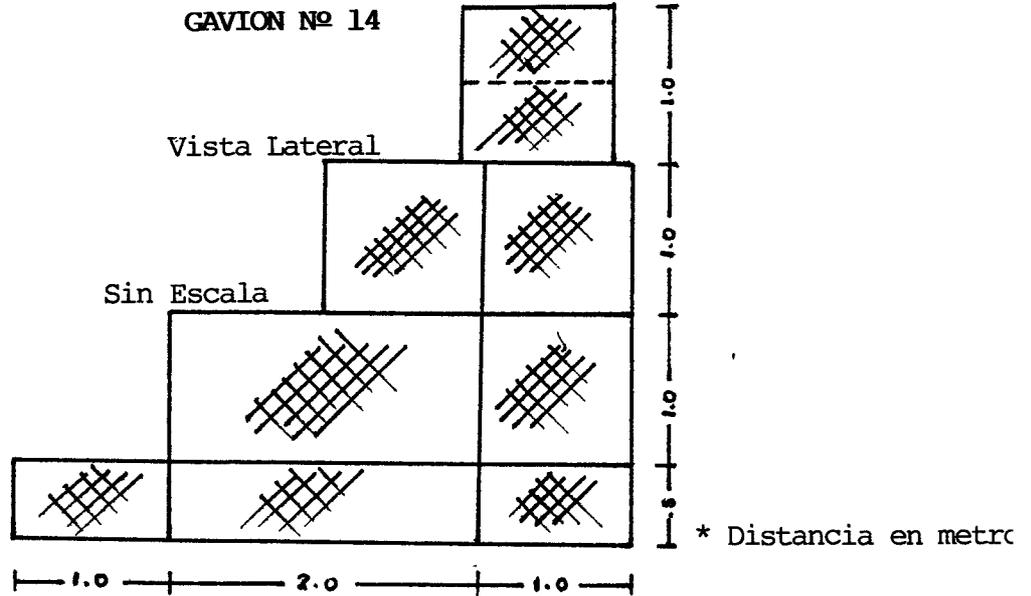
Fototeca DNPAD
2.10-04
FABAI

Contrato 013/89 HIMAT Regional 15
Contratista : ESTINCO LTDA.
Ubicación Cominos Altos
Altura: 614.16 m.s.n.m.
Volumen Teórico : 84 mts³

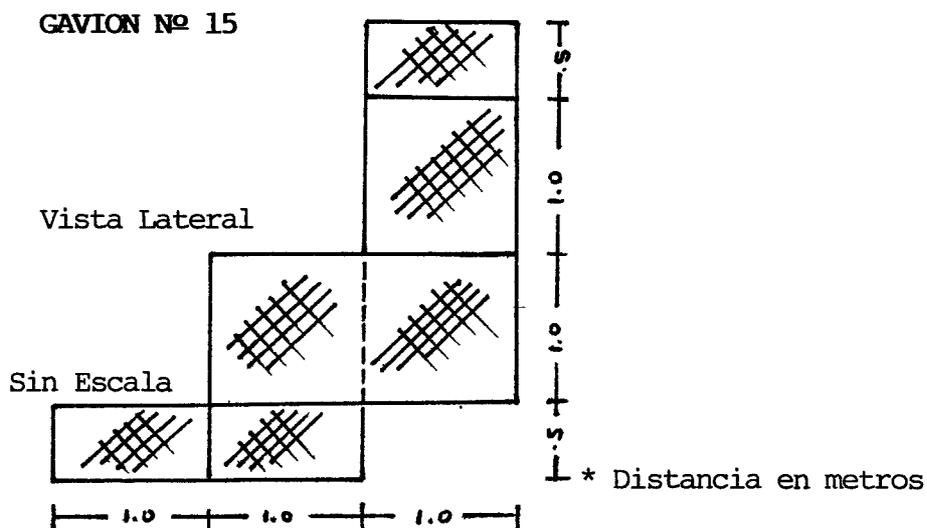
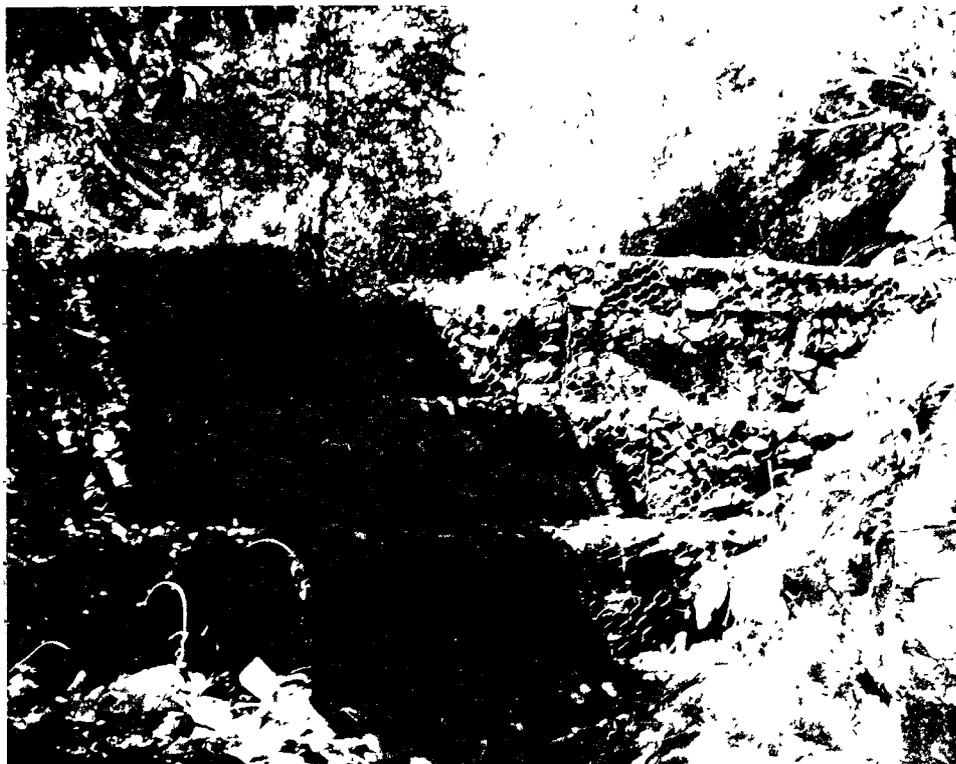
Fototeca DNPAD
2.10-06

Contrato 013/89 HIMAT Regional 15
Contratista : ESTINCO LTDA
Ubicación: Cominos Bajos
Altura: 544,16 m.s.n.m.
Volumen Teórico: 35 mts³

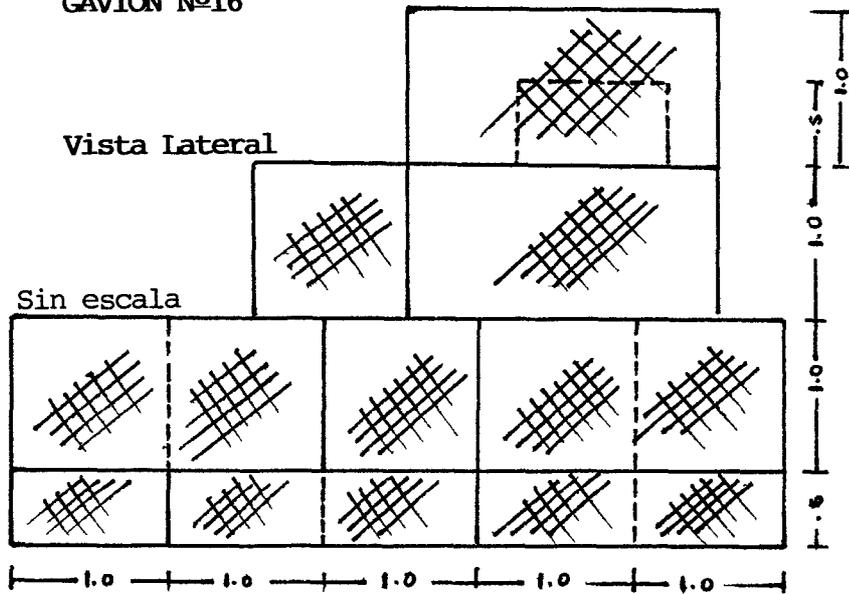
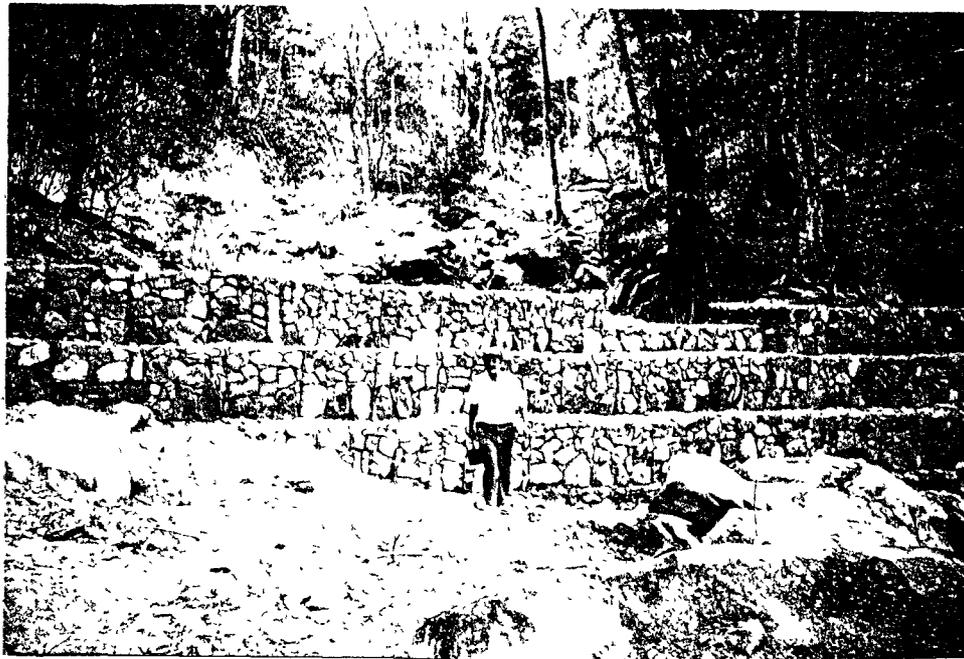
GAVION Nº16

Contrato Nº 012/89 HIMAT Regional Nº 15
Contratista: ESTINCO LTDA.
Ubicación: Cominos Bajos
Altura: 516,50 m.s.n.m.
Volumen Teórico 210 mts³

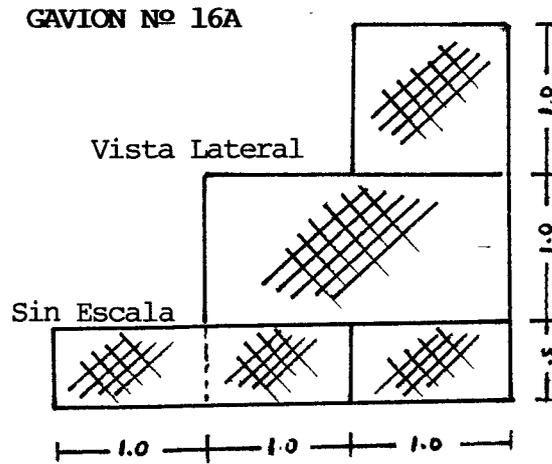
Fototeca DNPAD
2.10-06

Orden de trabajo HIMAT Regional Nº 15
Contratista: Nicolás García
Altura: m.s.n.m.
Volumen Teórico: 42 m³
Volumen Real: 33 m³
Mallas de 2.0x1.0x1.0:16
Mallas de 2.0x1.0x0.5: 8

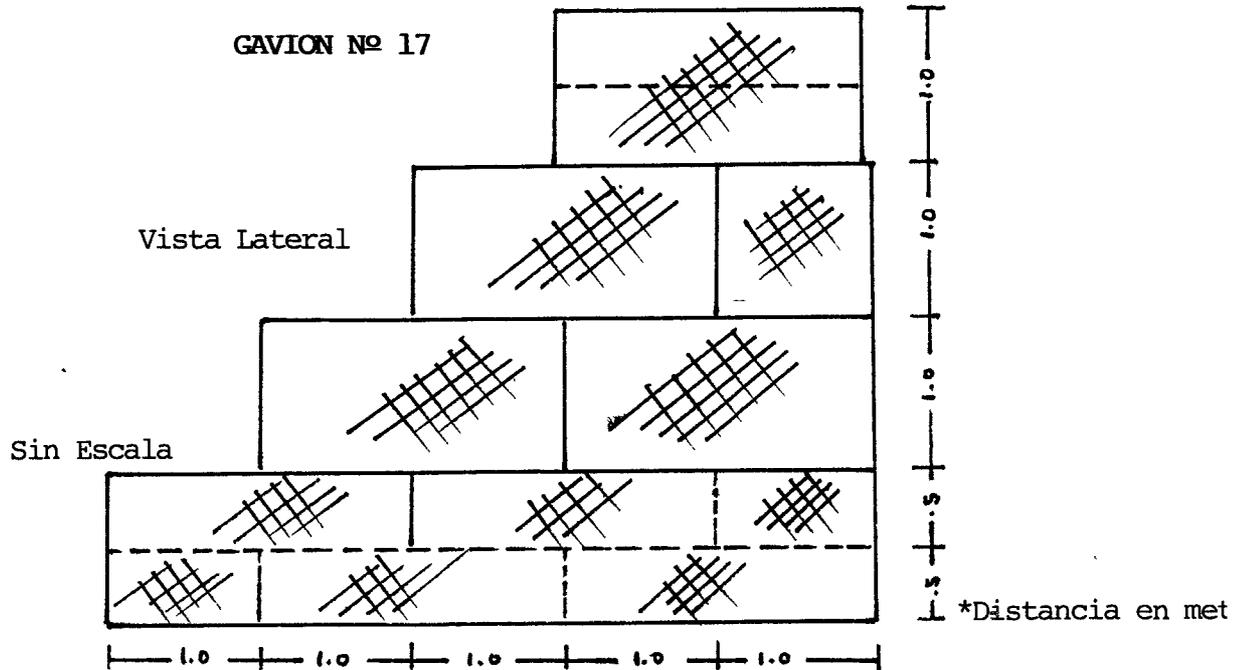
Fototeca DNPAD
2.10-06
FARF

Contrato Nº 012/89 HIMAT Regional Nº 15
Contratista ESTINCO LTDA
Ubicación: Cominos Bajos
Altura: 501,00 m.s.n.m.
Volumen Teórico : 276 mts³

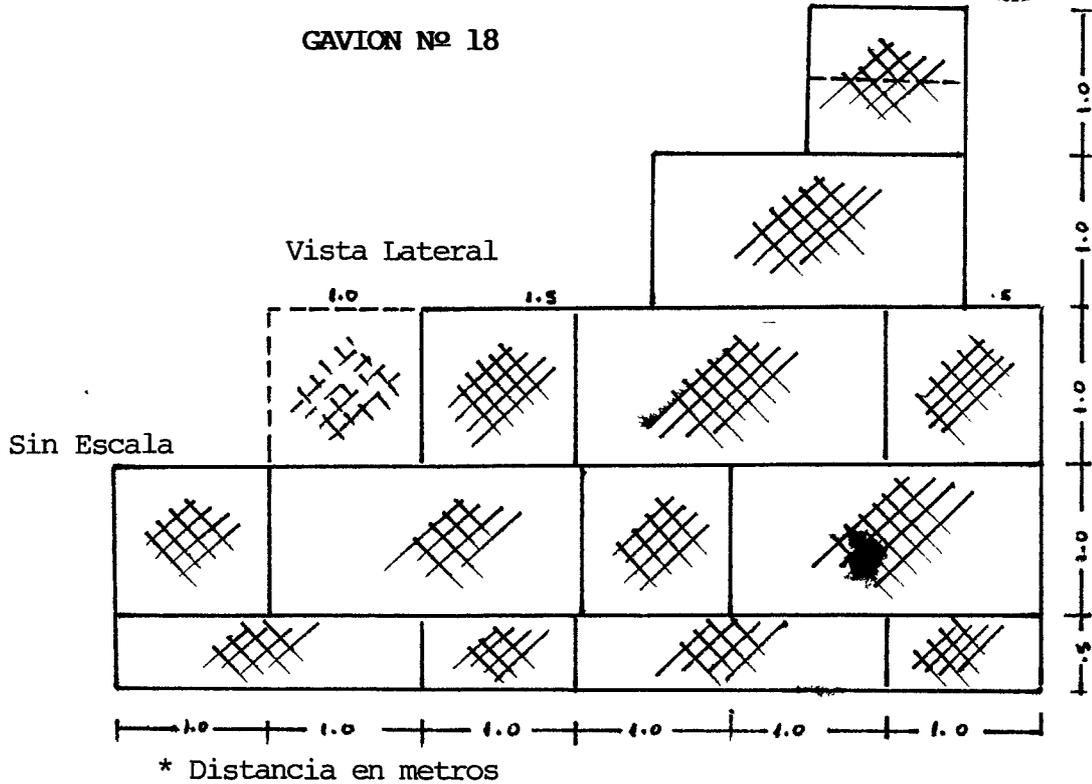
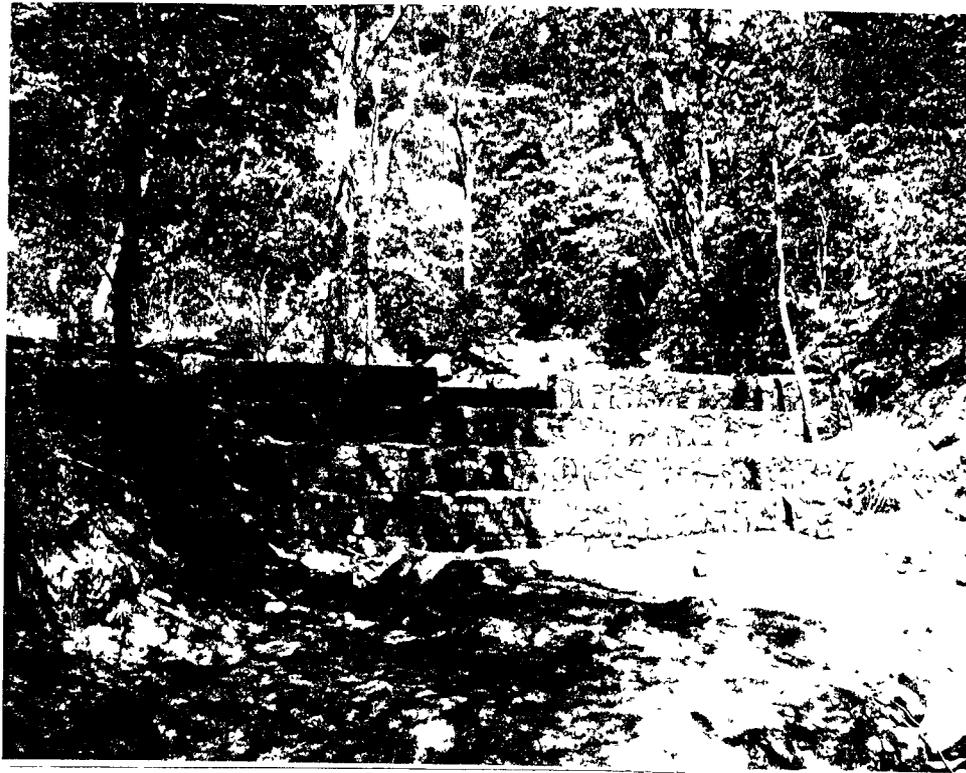
Fototeca DNPAD
2.10-06

Contrato Nº 012/89 HIMAT Regional Nº 15
Contratista: ESTINCO LTDA
Ubicación: Cominos Bajos
Altura: 477.50 m.s.n.m.
Volumen Teórico: 220 mts³

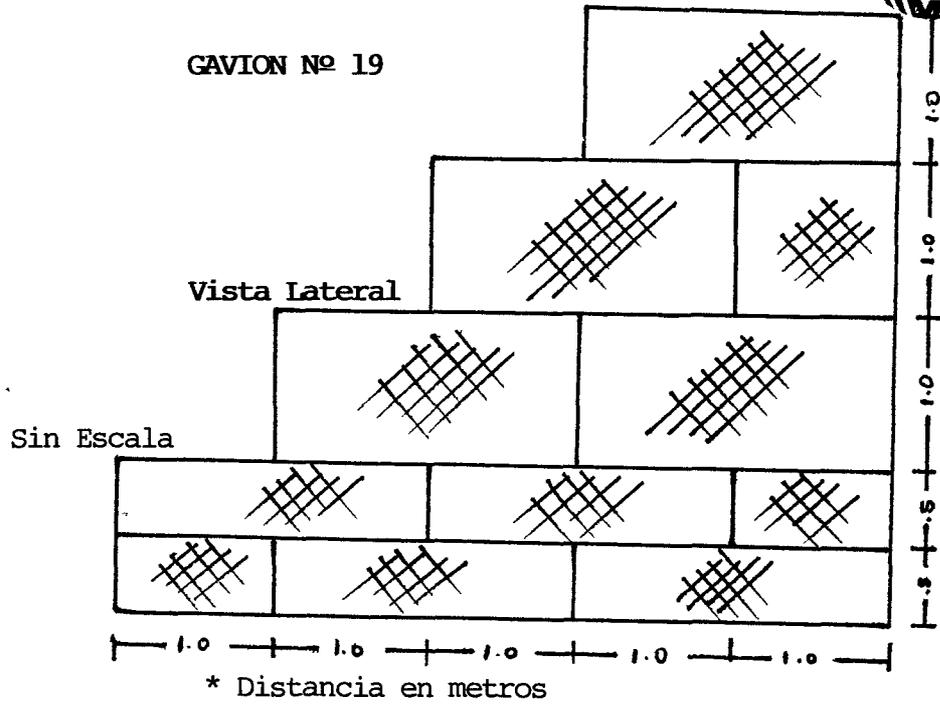
Fototeca DNPAP
2.10-06

Contrato Nº 012/89 HIMAT Regional 15
Contratista ESTINCO LTDA
Ubicación: Cominos Bajos
Altura: 471,00 m.s.n.m.
Volumen Teórico 240 mts³
