## **INFORME FINAL**

**ELABORACIÓN DE ESTUDIO DE RIESGO (AMENAZA Y VULNERABILIDAD)  
Y DISEÑO DE OBRAS DE ESTABILIZACIÓN EN LA VEREDA RIQUE  
MUNICIPIO DE BOYACÁ, JURISDICCIÓN DE LA CORPORACIÓN  
AUTÓNOMA REGIONAL DE CHIVOR (CORPOCHIVOR).**

**Nº 038 DEL 2012**

**UPTC - CORPOCHIVOR**

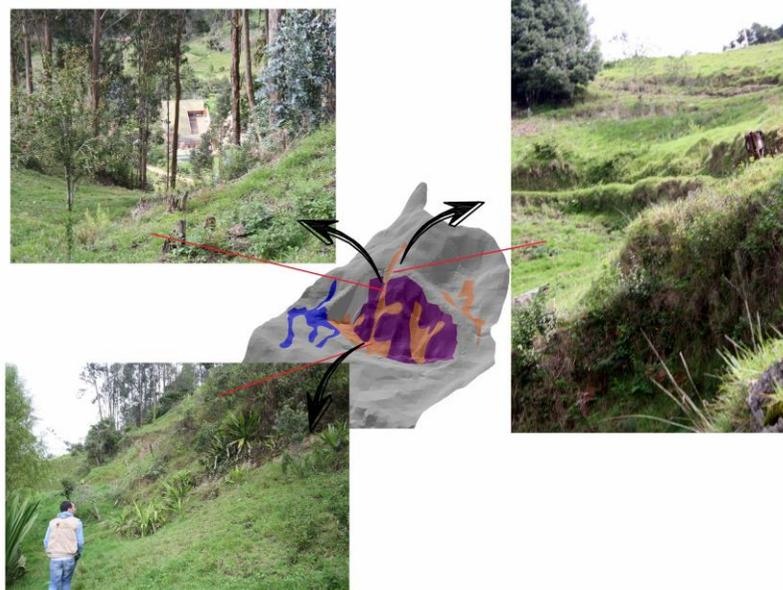
Figura 19. Esquema del movimiento, reptación 1

Movimiento lento del terreno en donde no se distingue una superficie de falla. La reptación es de tipo estacional asociada a cambios climáticos, o de humedad del terreno, el proceso es activo remontante, presenta un área aproximada de 27463,5 m<sup>2</sup> con una profundidad promedio de 4 m, sus causas posibles por material plástico débil detonado por lluvias, por su uso dado matorrales, cultivos, agrícola, ganadería, los daños presentes en el área de las viviendas, áreas agrícolas y para pastoreo, erosión y deforestación.

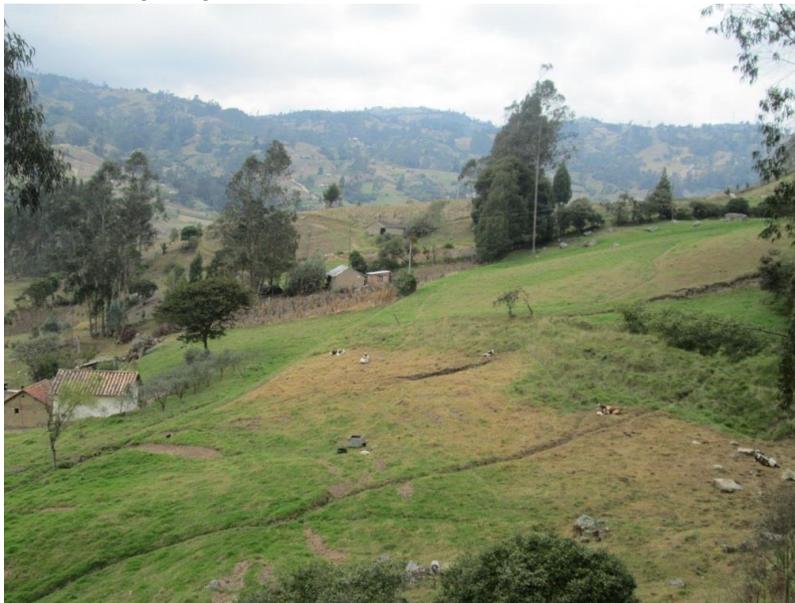
Los pastos limpios los cuales comprenden un porcentaje de cubrimiento alto en la zona de falla; la realización de prácticas de manejo (Limpieza, fertilización, etc.) y el nivel tecnológico utilizados impiden la presencia o el desarrollo de otras coberturas.

**Fotografía 12. Pastos limpios presentes en la zona de estudio.**

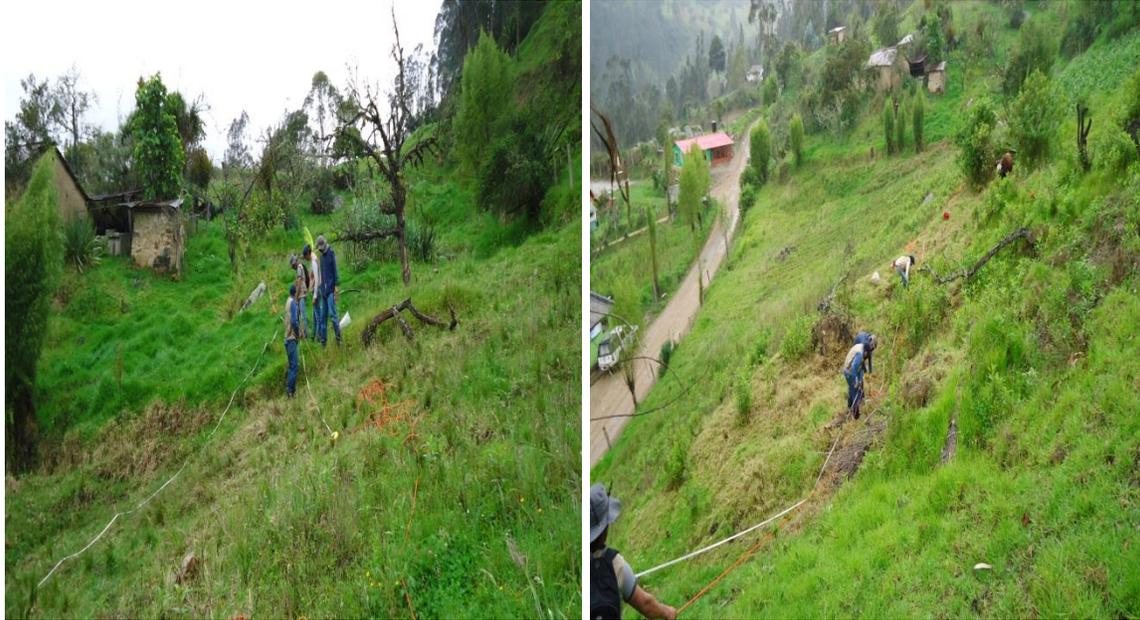
**Fotografía 19. Parte media del deslizamiento.**

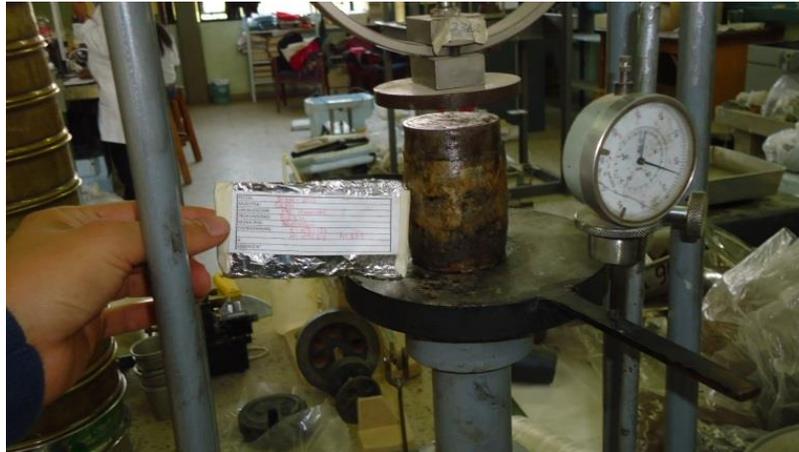
**Fotografía 24. Muestra fallada en el ensayo de compresión no confinada.**

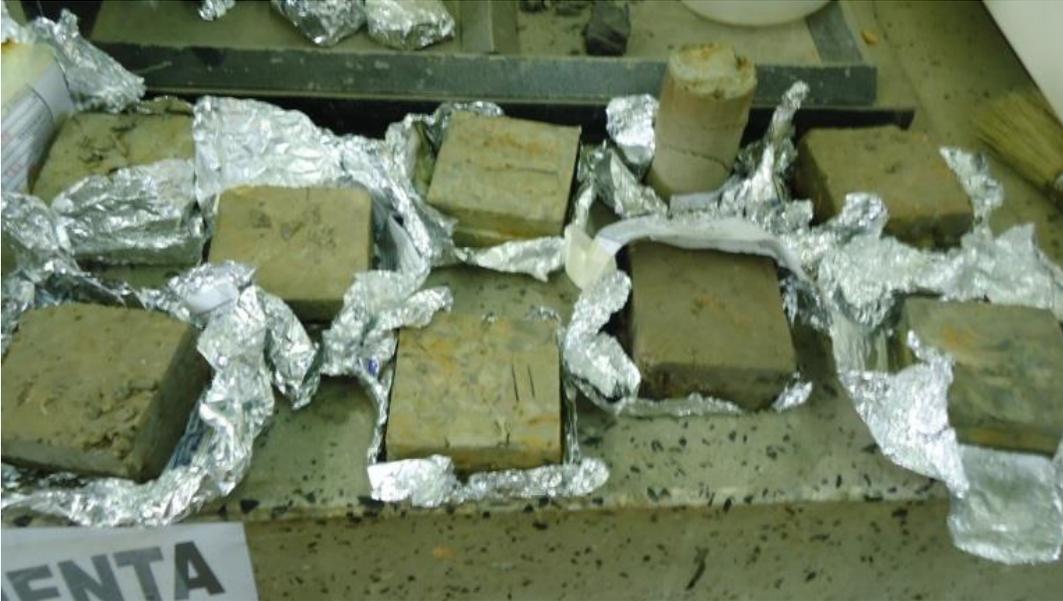
Fotografía 25. Muestras a las que se le realizó la prueba de corte directo.

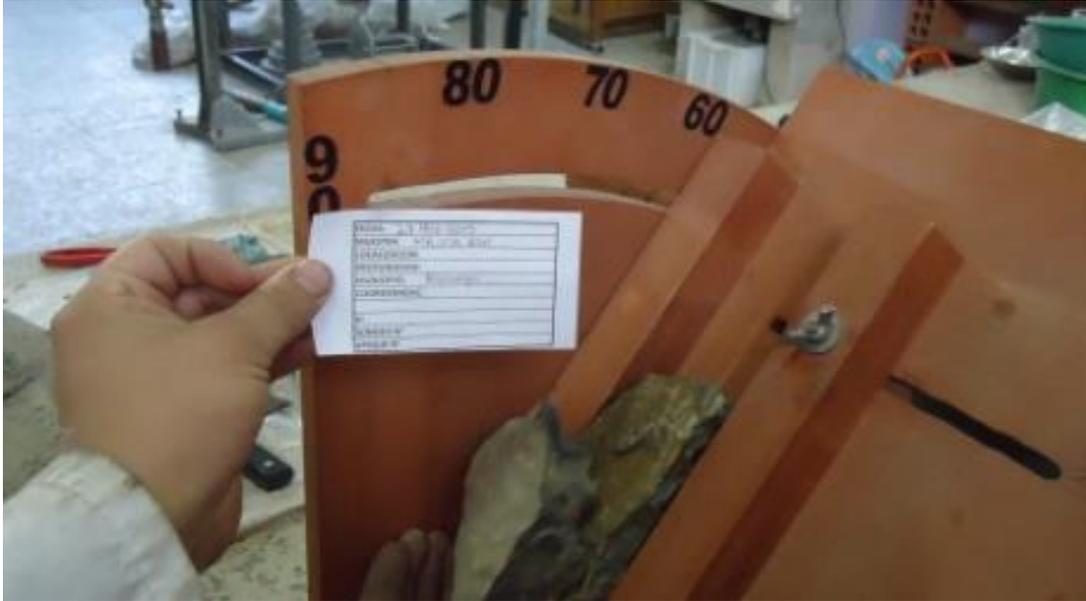
Fotografía 26. Ensayo de Tilt Test.
