<p>Un Gran Ecosistema</p>	Actividad Técnica INFORME FINAL Empresa Responsable CONSORCIO ZONIFICACION 2008 Empresa Interventora CORPOURABA.	Numero de Formato Versión Hoja Página 1 de 273
---	---	---	---

1. DESCRIPCIÓN DEL ÁREA DE TRABAJO

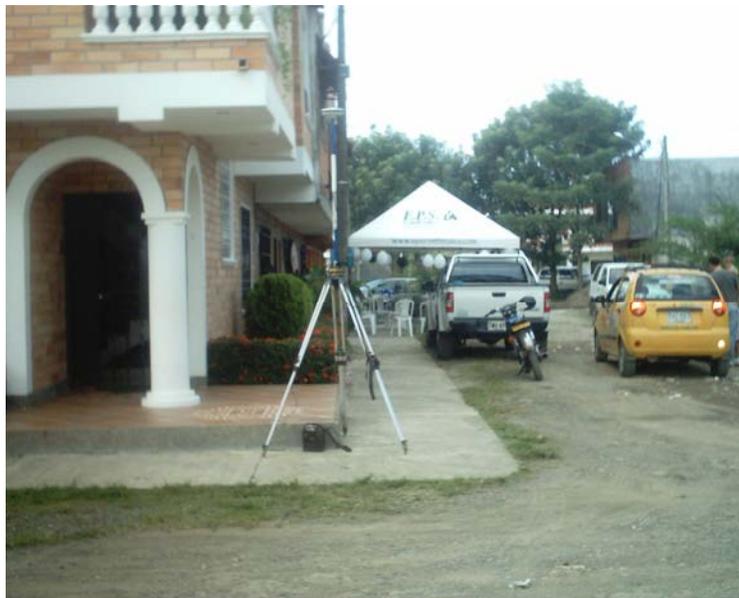
Foto No. 1

Equipos de GPS capturando información para Fotocontrol

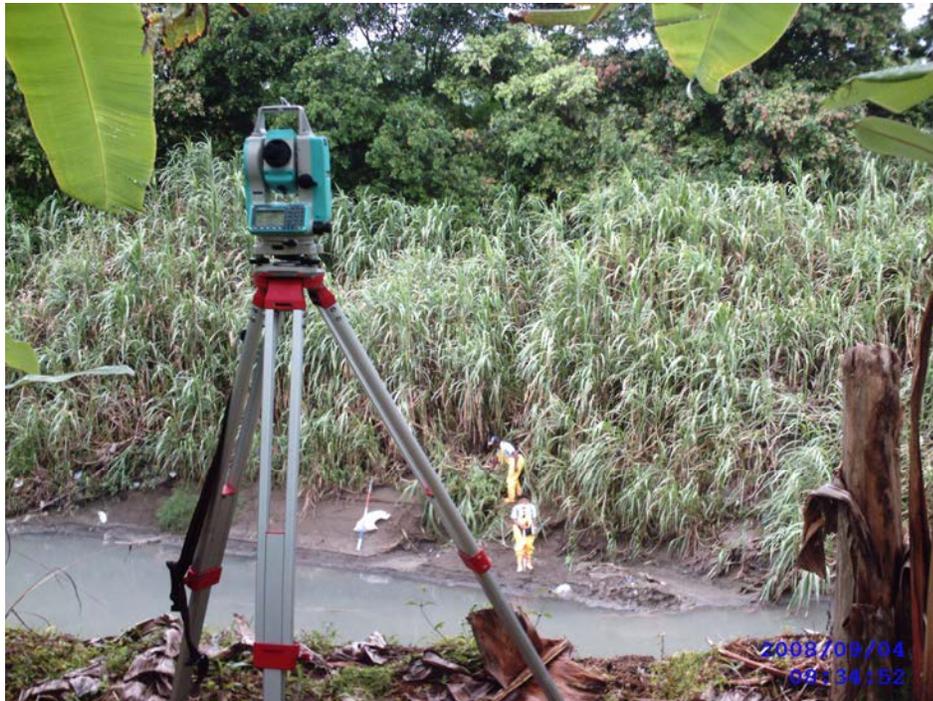
Foto No. 2

ESTACION TOTAL TOMANDO INFORMACION TOPOGRAFICA

Las estaciones totales registraron en sus memorias internas los datos de medición Raw data (distancia inclinada, ángulo horizontal y vertical, altura del prisma, altura de la estación, número del punto y descripción del punto). Diariamente cada topógrafo registraba esta información.

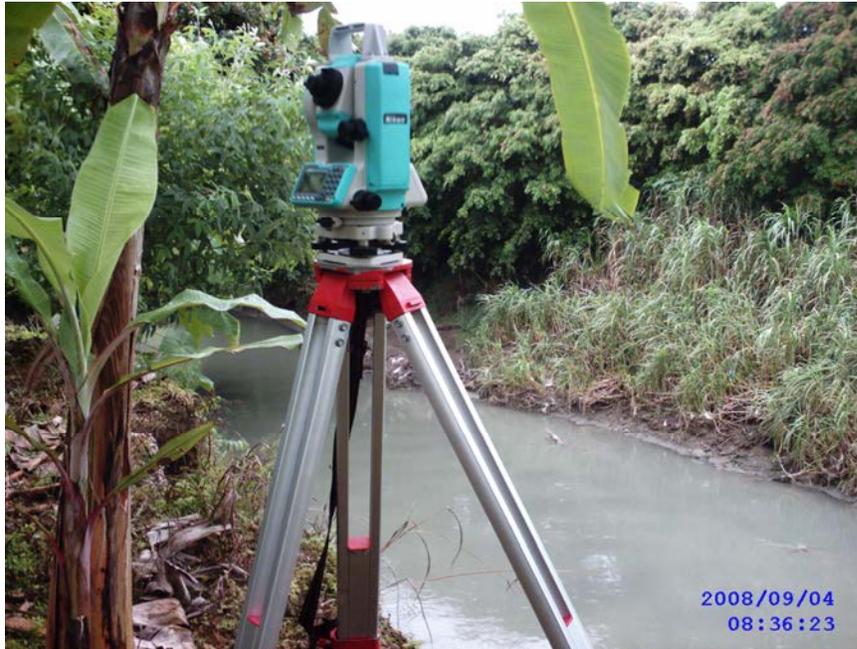
Foto No. 3

Estación Total por la Ronda del río Apartado

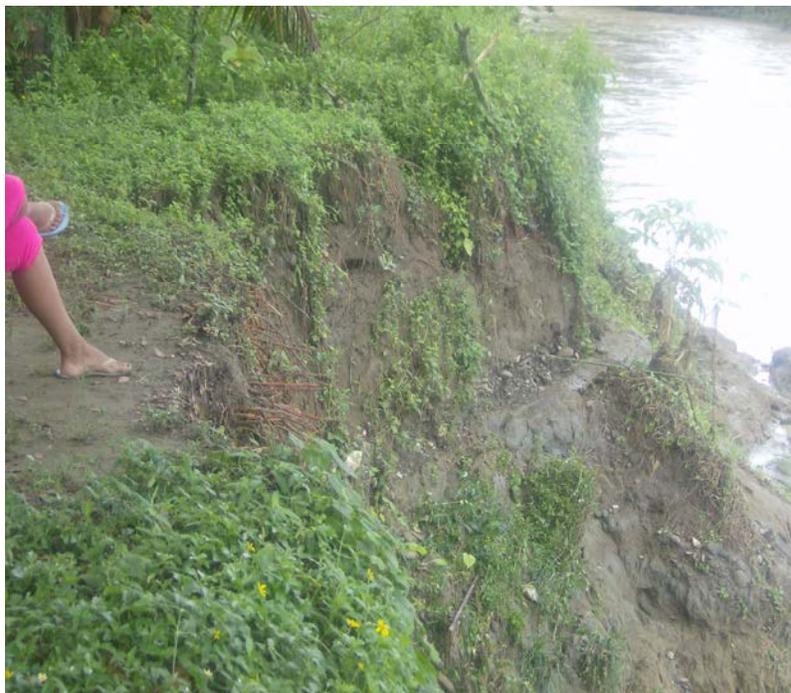
Foto No.4
 Vista del perfil de suelos arenas y arcillas que conforman las bancas del canal del río Carepa.

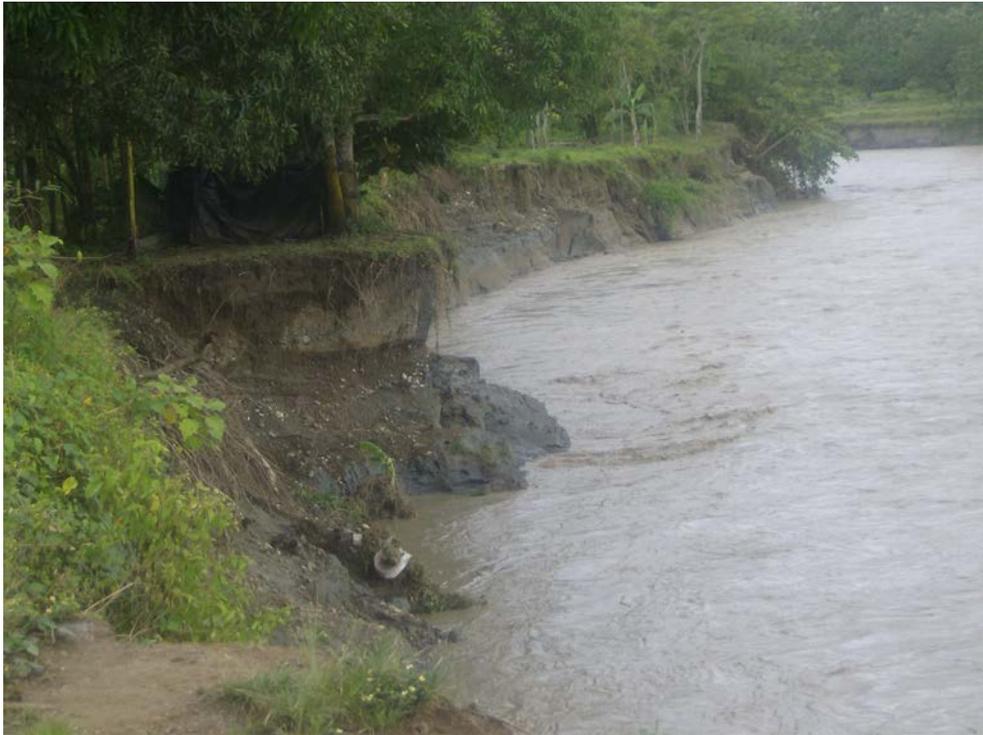
Foto No 5

Vista de los procesos de erosión lateral en los niveles de terrazas bajas del río Carepa.

Corresponde a los sedimentos depositados por la dinámica de cada uno de los cauces con una composición de arenas, limos y gravas y con la formación de barras laterales. La foto No 2 muestra los procesos de erosión lateral sobre los sedimentos de terrazas bajas del río Carepa.

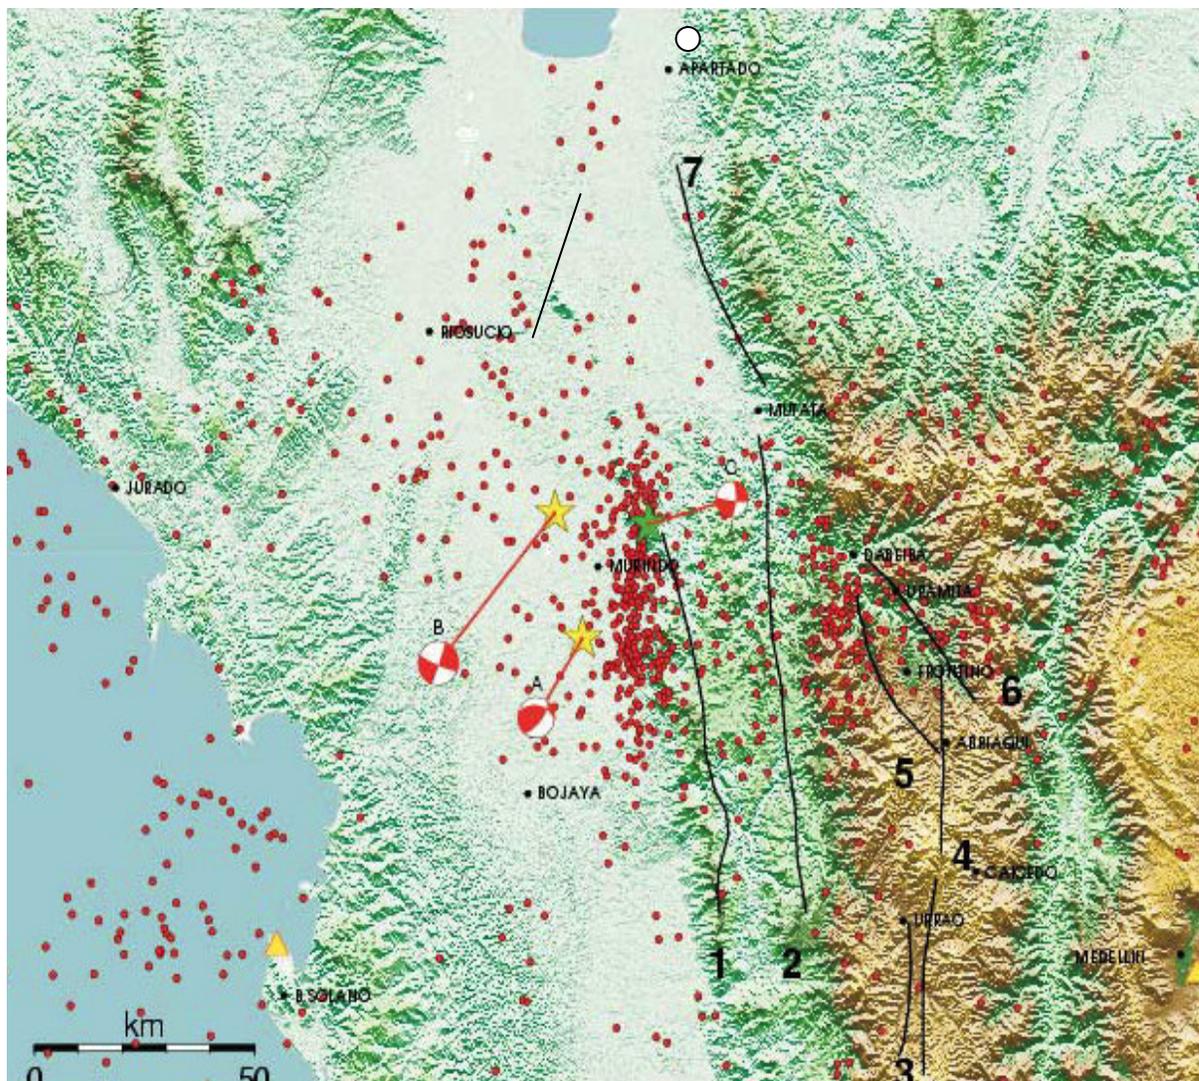
Figura 1.

Figura del NW Colombiano, muestra rasgos Tectónicos y localización epicentral de sismos. 1, falla de Murindó; 2, Murrí; 3, Urrao; 4, San Ruperto; 5, Abriaquí; 6, Canasgordas y 7, Mutatá.

La Figura 1, muestra la localización de algunas fallas en el noroccidente colombiano.

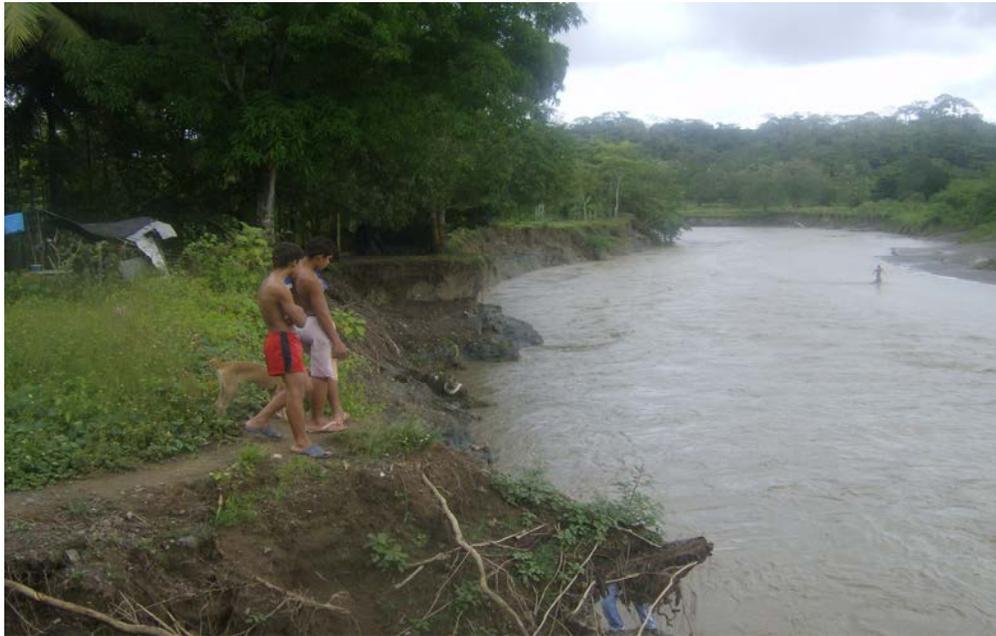
Foto No 6
 Vista general de los procesos de erosión lateral en suelos arenosos. Sector barrios Gaitán y Jardín

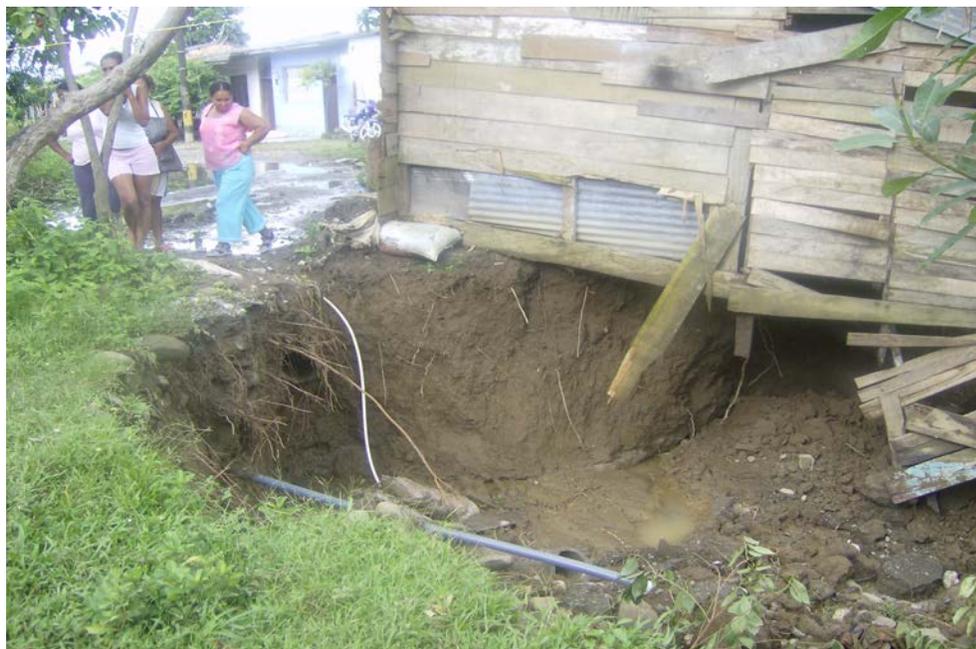
Foto No 7.
 Construcciones ubicadas en el borde del talud.
 Falla por vertimientos de aguas Barrio Gaitán y Jardín

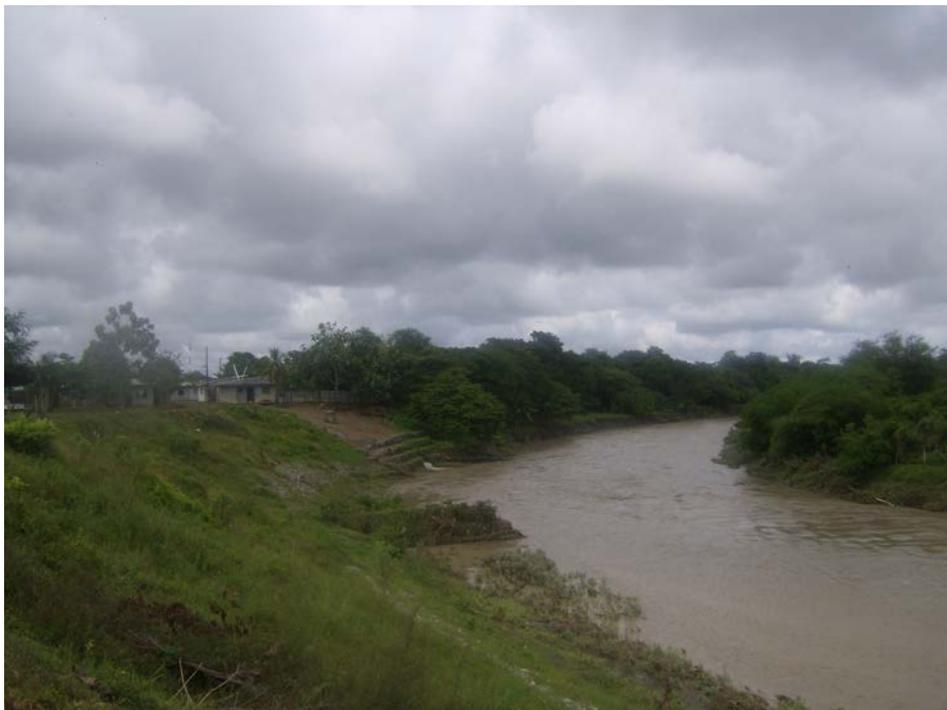
Foto No 8

Vista de los procesos de erosión lateral asociado a una zona de deforestación. Barrio las Brisas.

La zona de ronda del cauce ha sido invadida por las construcciones de los barrios Las Brisas, Gaitán, Jardín y el Playón, con vertimientos de aguas sobre el talud y con una desprotección de la vegetación de ribera.

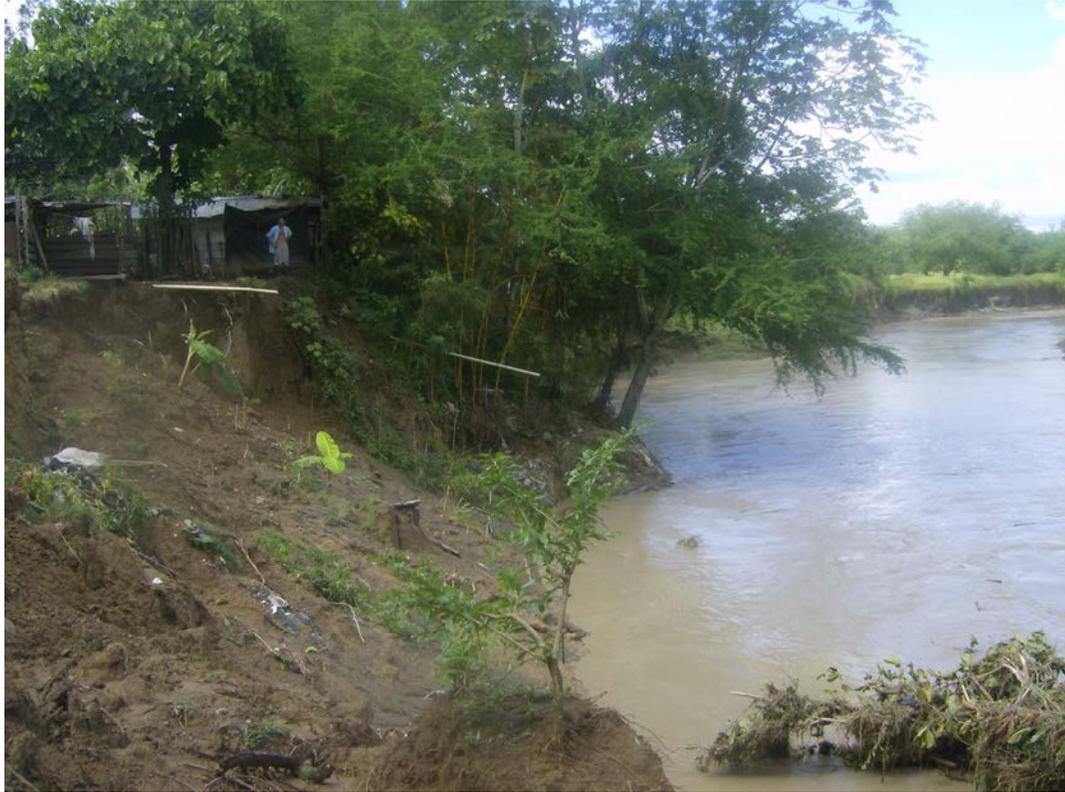
Foto No 9

. Vista de los procesos de erosión lateral en suelos arcillosos asociados a la pérdida de la vegetación de ribera. Barrio Doce de Octubre

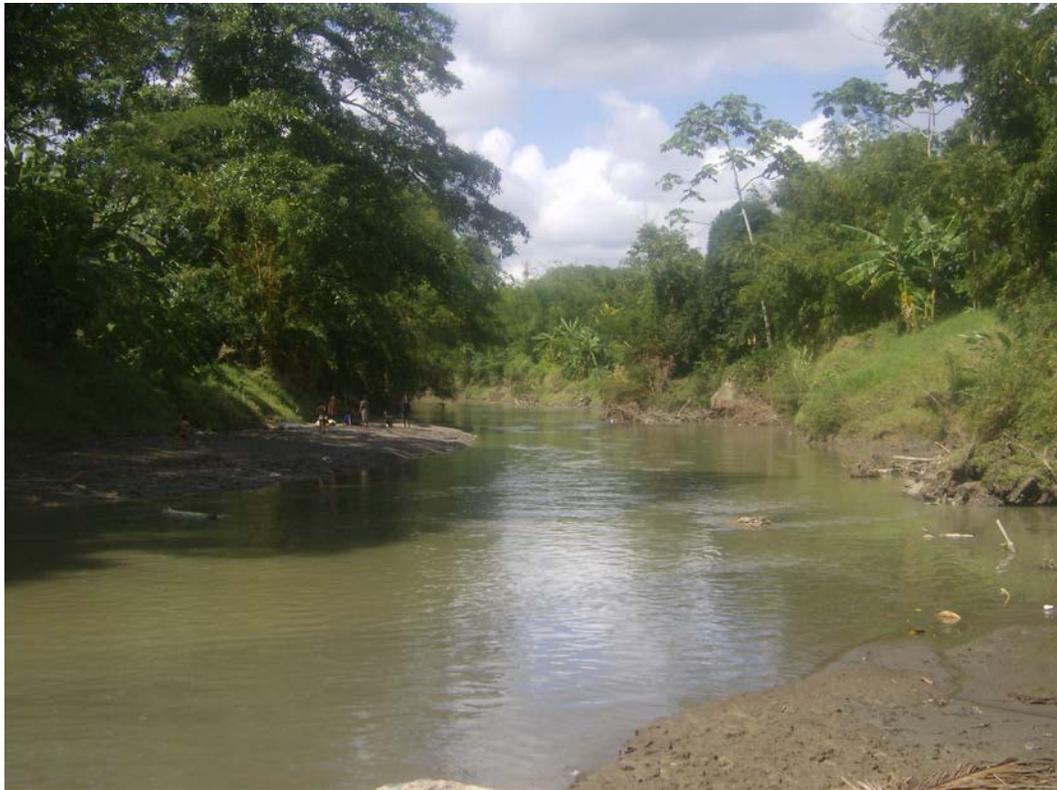
Foto No 10
 . Vista de la condición de deforestación de la zona de ronda del cauce.

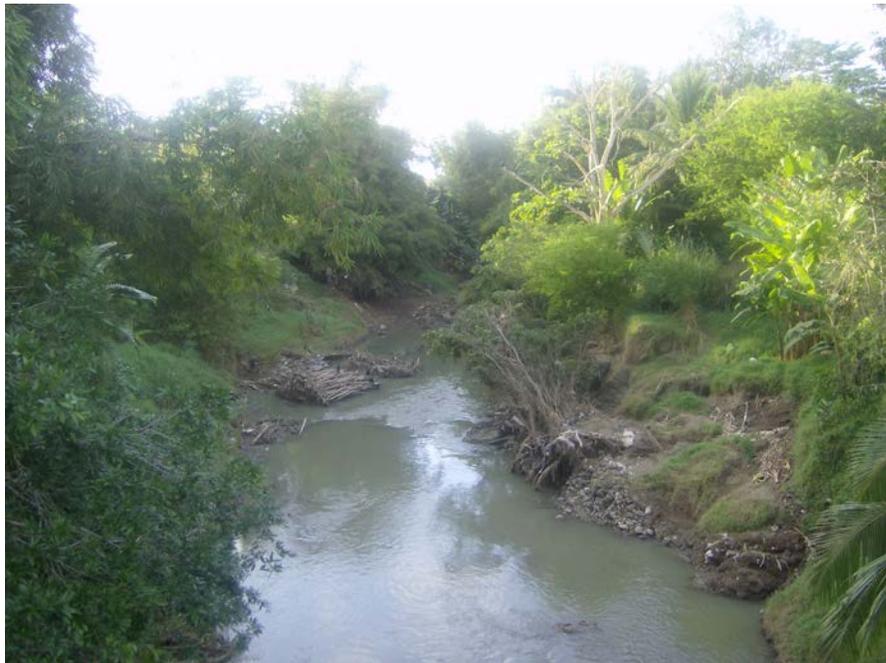
Foto No 11

. Vista del estado de desequilibrio del sistema fluvial por la deforestación y sedimentación de su cauce.

Este tramo se localiza entre los puentes Primero de Mayo y peatonal El Vélez, donde el río en una longitud de 800 m, muestra una morfología rectilínea, con un cauce de 15 m a 20 m de amplitud. Las bancas del canal con alturas de 6 m a 10 m, muestran un perfil con un horizonte inferior de arcillas grises y un nivel superior de arenas y limos, con exposición local de las unidades de las rocas arcillosas del subsuelo.

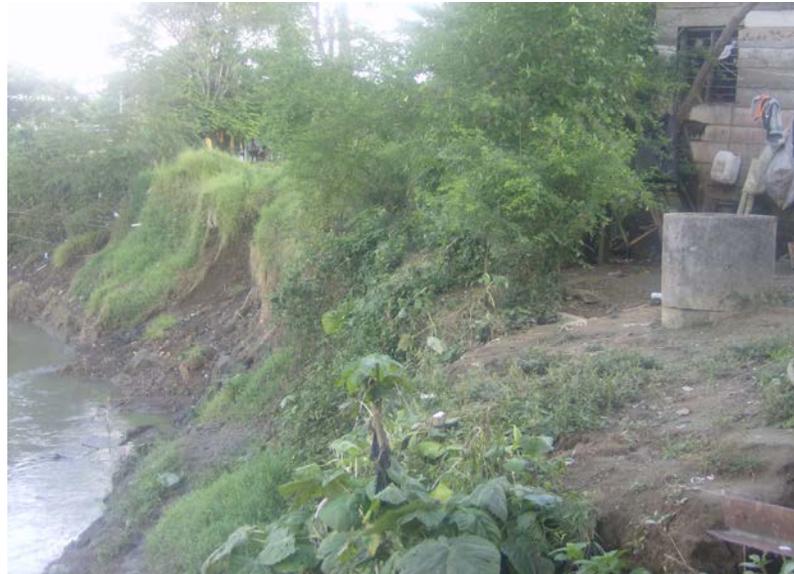
Foto No 12

Procesos conjugados de erosión lateral y vertimientos de aguas.

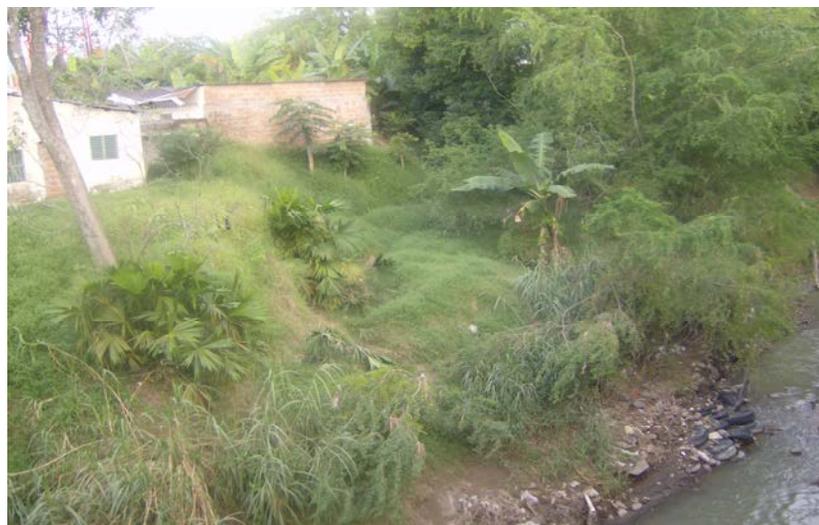
Foto No 13

Zona de amenaza por vertimientos de aguas y la pérdida de la vegetación de ribera.

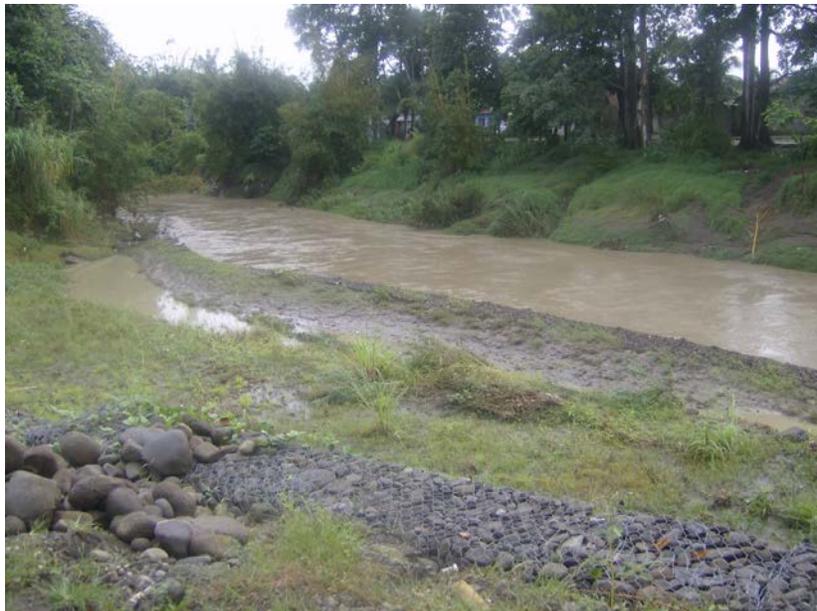
Foto No 14
Obras de protección lateral Barrio El Darién.

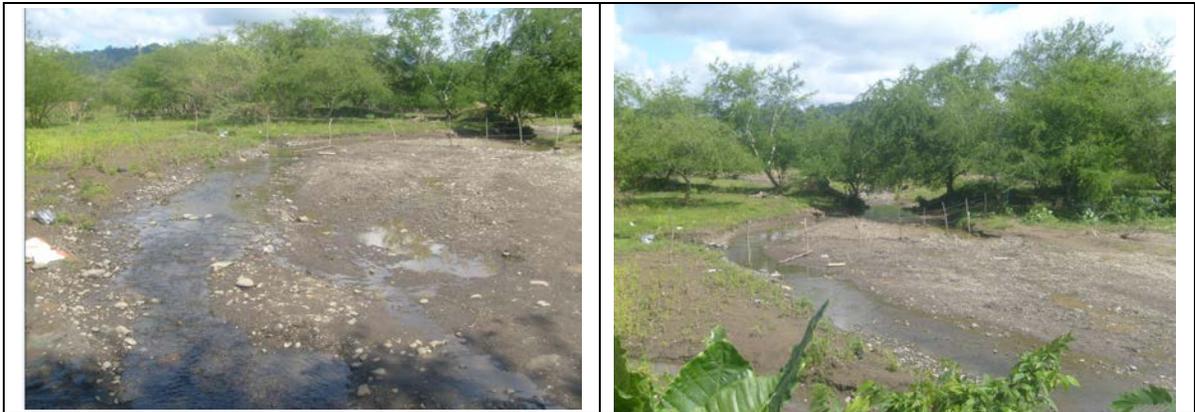
Foto 15
Quebrada La Balsa

conformado por cantos rodados inmersos en una matriz limosa a limo-arenosa de color gris oscuro; el cauce forma, además, una planicie inundable, con una terraza superior que se encuentra a unos 7.0 m de la zona anegable. Véase las foto 15 y figura 3

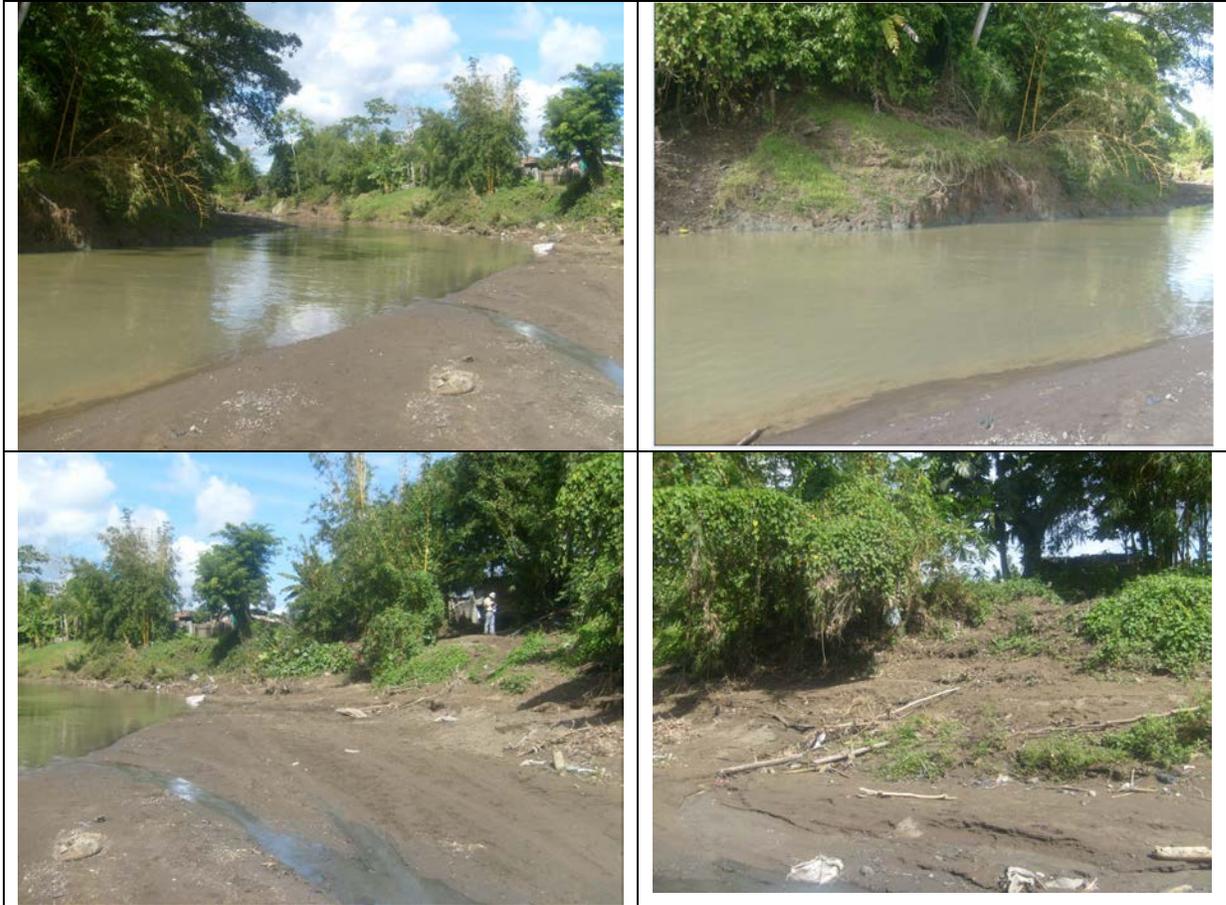
Foto 16
Sector del Barrio El Bajo

Por debajo de las arenas, en la margen izquierda del río, aparece un nivel arcilloso blando de color gris, asimilable a un afloramiento de arcillolitas. Véase foto 16 y figura 4.

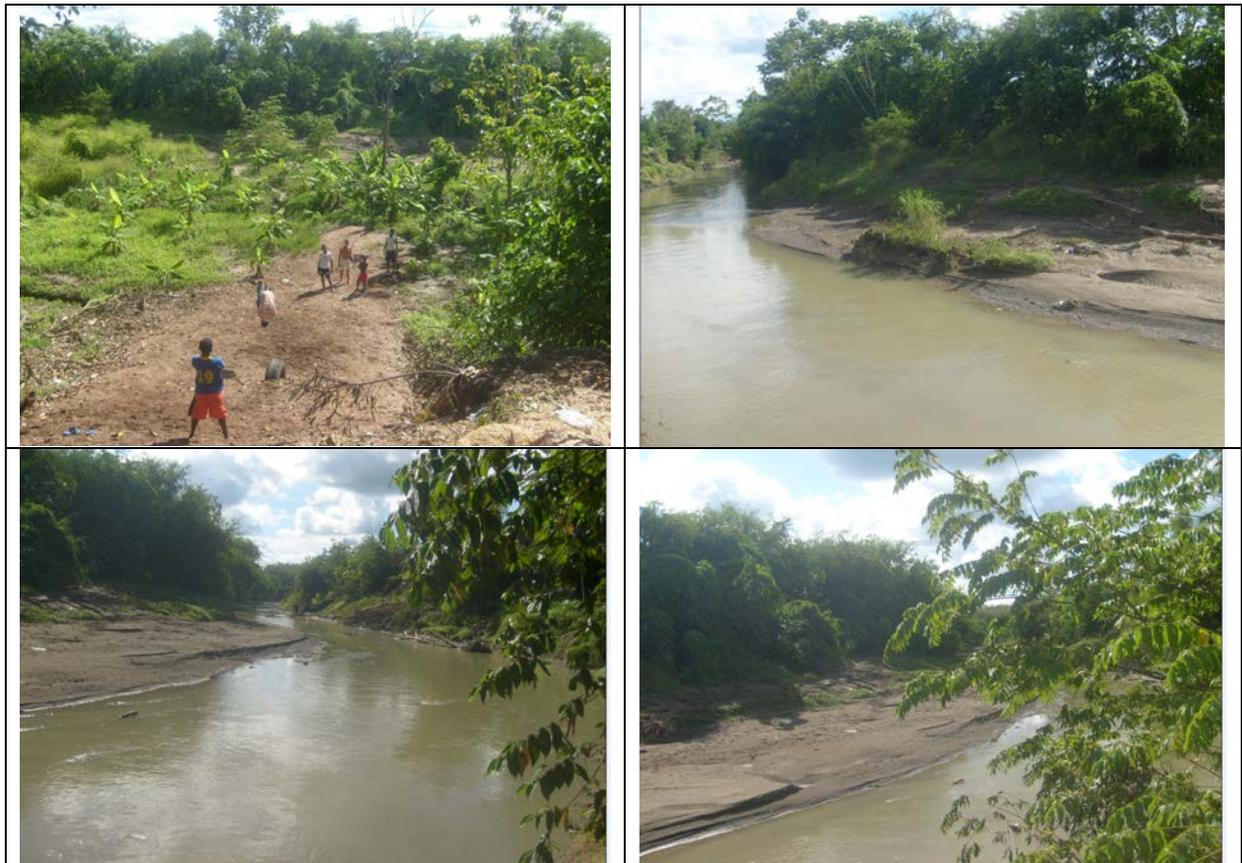
Foto 17
Sector del Barrio Alfonso López

Sector Barrio Alfonso López: El perfil visible de suelos está conformado por arenas limosas y arcillosas de color gris, formando un cauce con dos bancas, de las cuales la primera tiene una altura del orden de los 7.0 m en la margen derecha del río que, a su vez, exhibe una sección transversal amplia. En la parte alta de la sección, en la margen derecha, se han desarrollado asentamientos humanos que vierten aguas servidas al río. Foto 17 y figura 5.

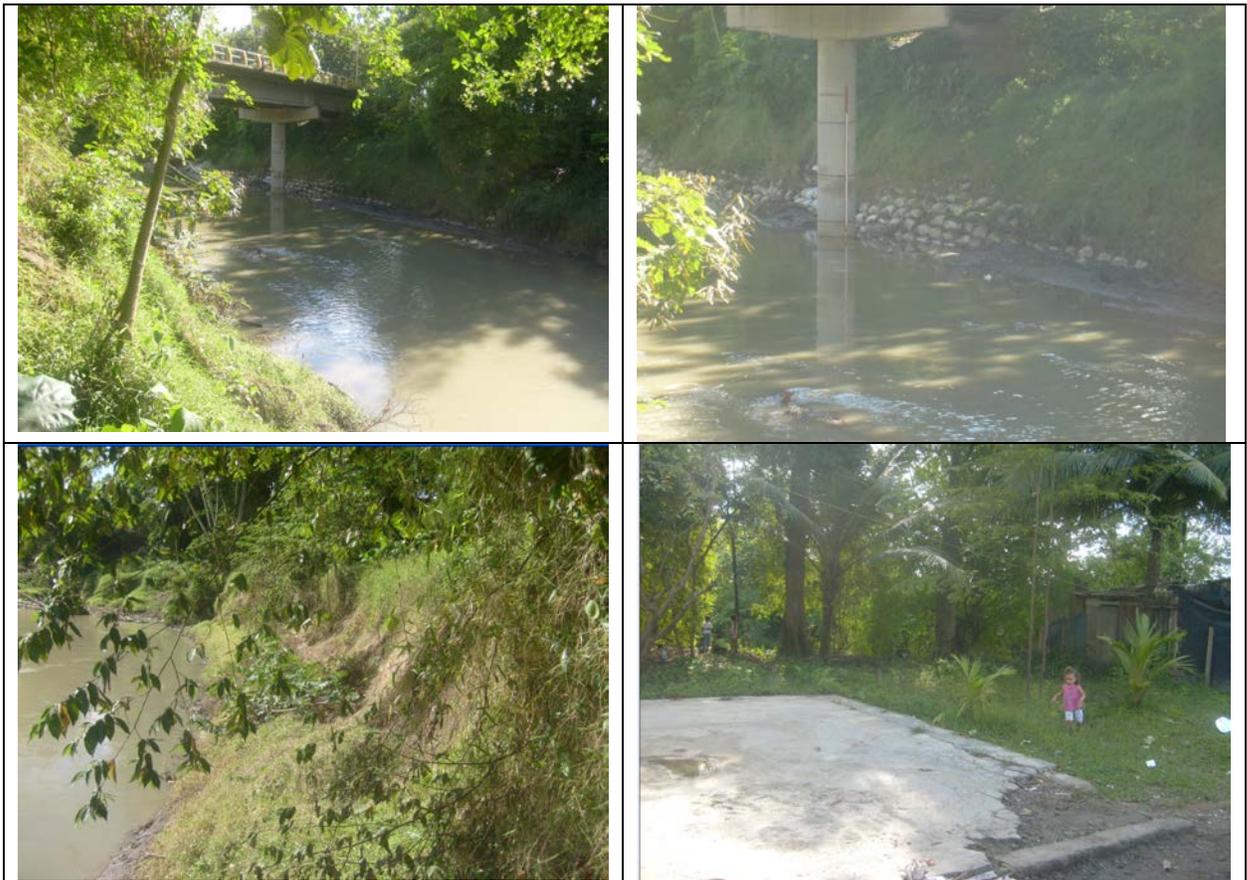
Foto 18
Sector del Barrio Las Brisas

Sector Barrio Las Brisas: El perfil de suelos visible consta de un horizonte de arenas limosas grises finas a muy finas que sobreyacen a un horizonte de suelo arcilloso, probablemente de origen lacustre; en este sitio se tiene un puente vehicular sobre el río Apartadó, en el cual se observa que las márgenes están protegidas con bolsacretos. En el sitio, la altura de la banca del cauce es de unos 5.0 m, nivel por encima del cual se presentan inundaciones bajo crecientes importantes. Foto 18 y Figura 6

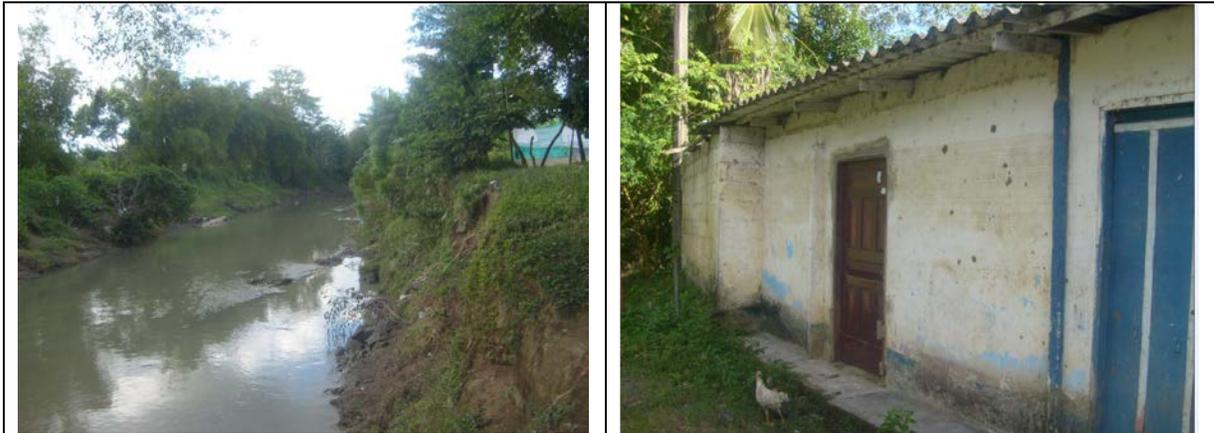
Sector Barrio La Esperanza: En este sitio, en el cual la vía tiene una curva, se tiene un perfil de suelos conformado por limos arenosos y arcillosos, con un espesor de unos 4.0 m aproximadamente, que en la margen izquierda sobreyace a un nivel arcilloso de origen lacustre; en la margen derecha del río, no obstante, solamente es visible el horizonte de arenas limosas; la zona inundable corresponde a la parte baja de la sección, en las planicies de la margen derecha. Véase figura 7 y foto19.

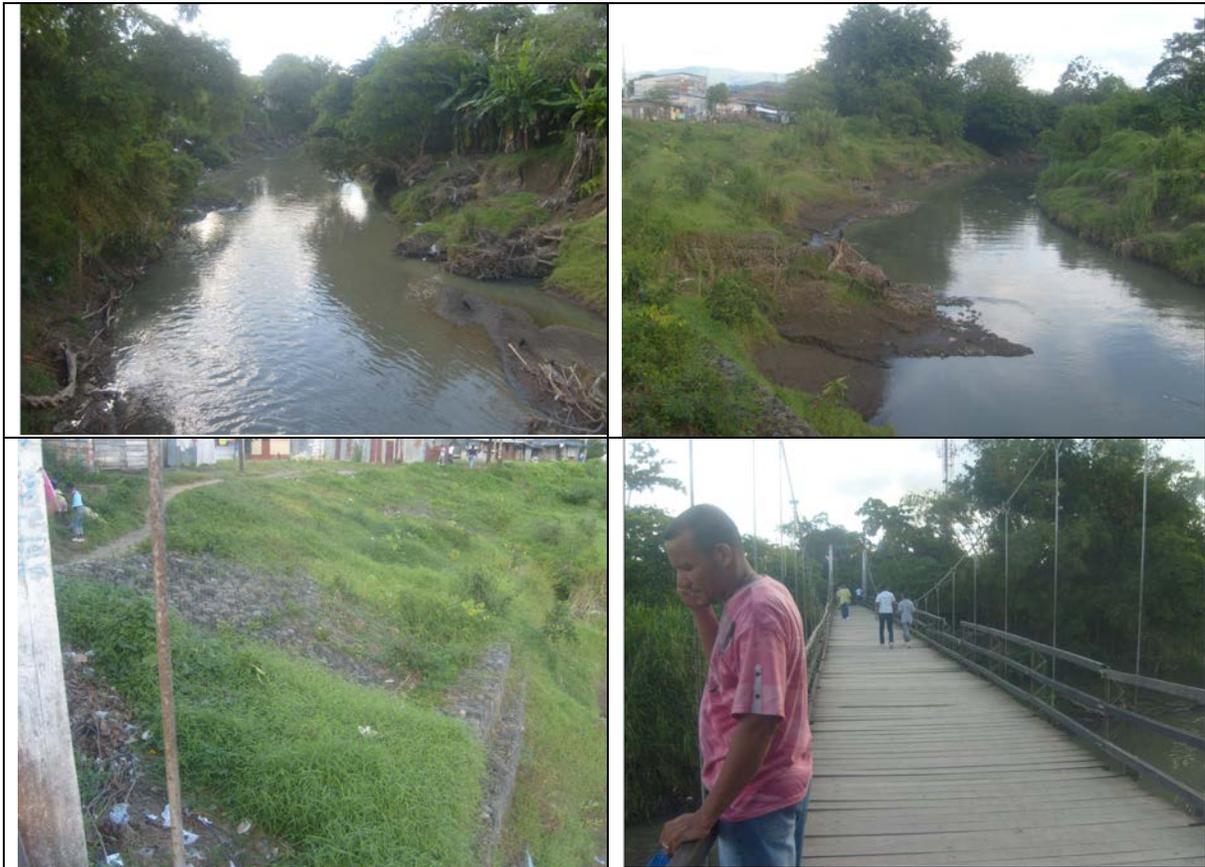
Foto 20
Sector Puente Colgante

Si bien la margen derecha del río, antes del puente, ha sido intervenida con obras de protección y contención en gaviones, debe indicarse que en la margen izquierda, tanto aguas arriba como aguas abajo, y en la derecha aguas abajo, se presentan derrumbes, a manera de fallas rotacionales, de los taludes del cauce, los cuales pueden ser asociados a un incremento en la velocidad del agua después del estrechamiento impuesto por el puente, y a la saturación por inundación y por vertimiento de aguas servidas al terreno, toda vez que el sector se encuentra densamente urbanizado.

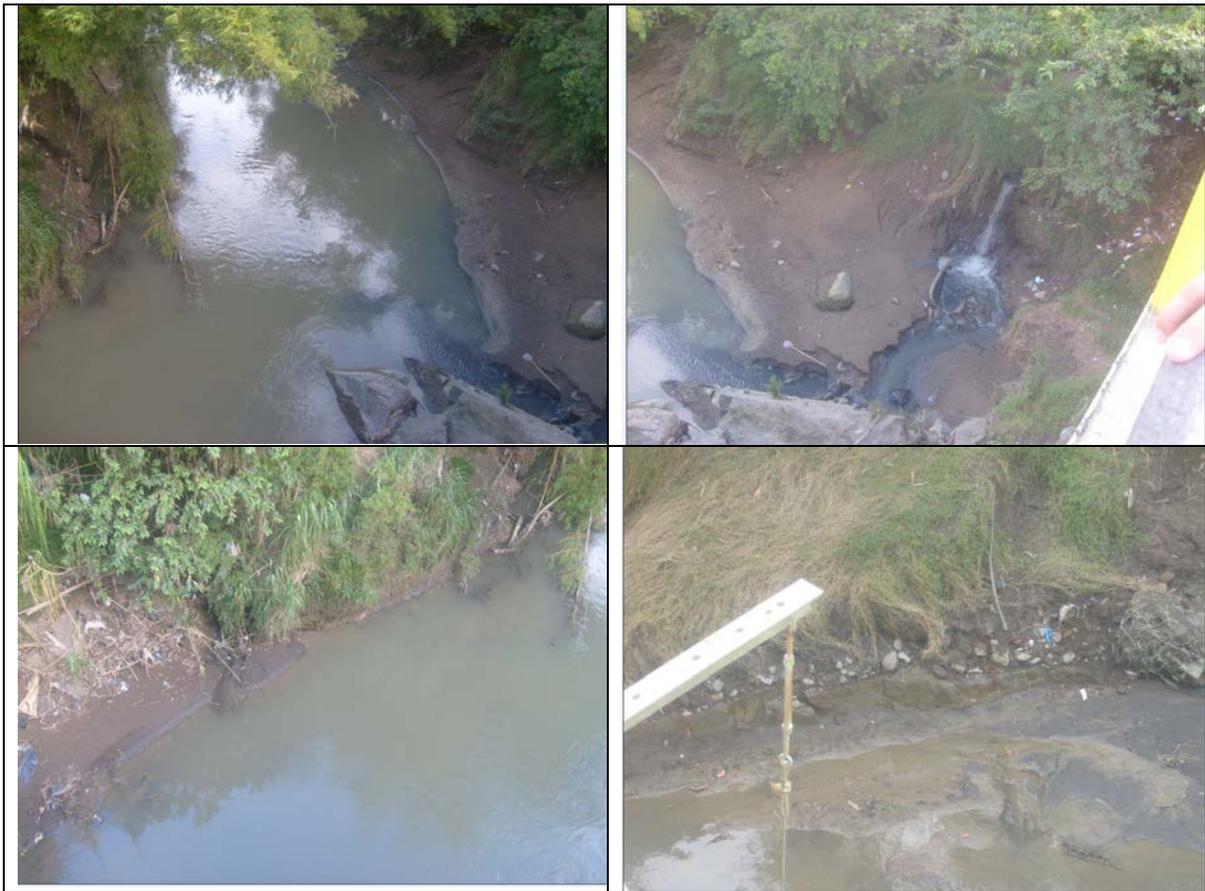
Foto 21
Sector Puente Troncal

Sector Puente Troncal: En este sector se aprecia la existencia de un perfil conformado por arenas limosas en la margen izquierda, y por arenas arcillosas en la margen derecha del río, el cual, en este sitio, tiene un cauce rectilíneo; los suelos mencionados están depositados por encima de un nivel arcilloso, y forman una sección con una altura del orden de los 7 m. Véase Foto 21 y Figura 9

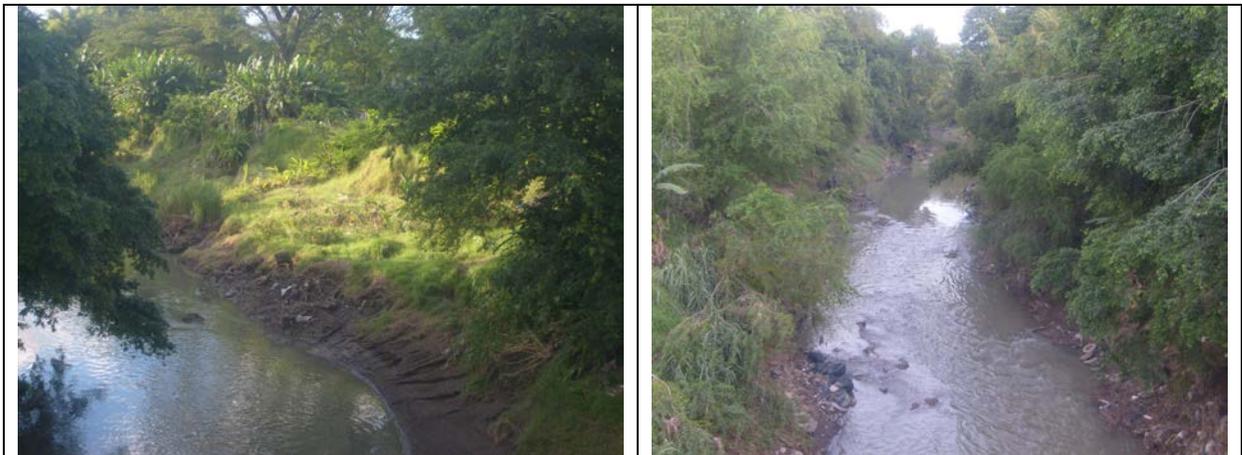
Foto 22
Sector Puente Vélez

Por debajo de estos suelos se encuentra un nivel arcilloso color gris oscuro, que aflora en el fondo del río.

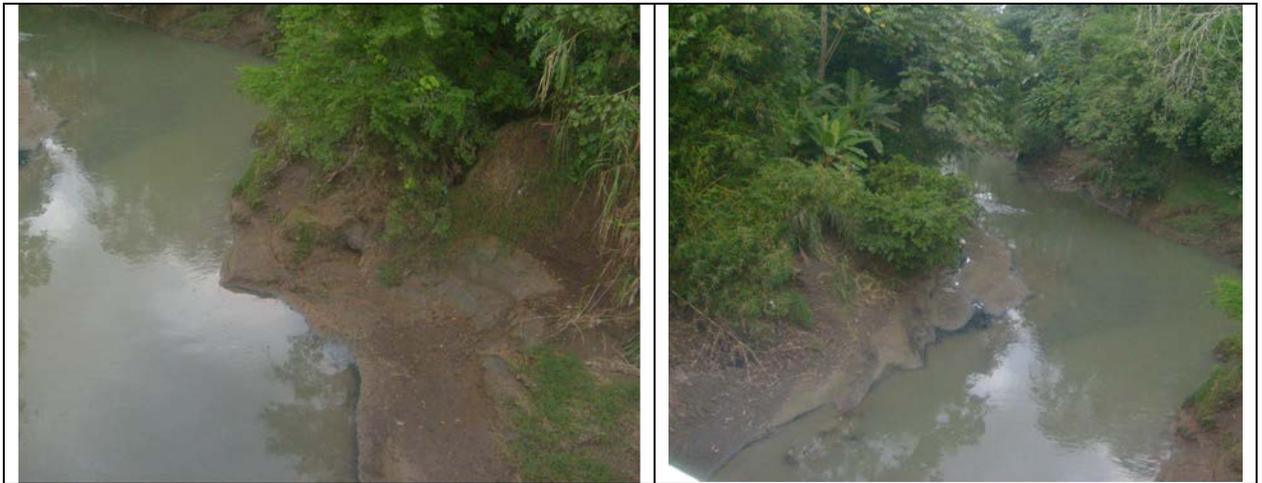
Foto 23
Sector del Puente El Chispero

Sector Puente El Chispero: En este tramo se tiene un puente vehicular ubicado en un tramo recto del río; en este punto, la primera banca del cauce fue inundada por los eventos ocurridos en los años 2,006 y 2,007, aunque no se observaron evidencias de deslizamientos en los taludes de las márgenes. Ver Foto 23 y Figura 11.

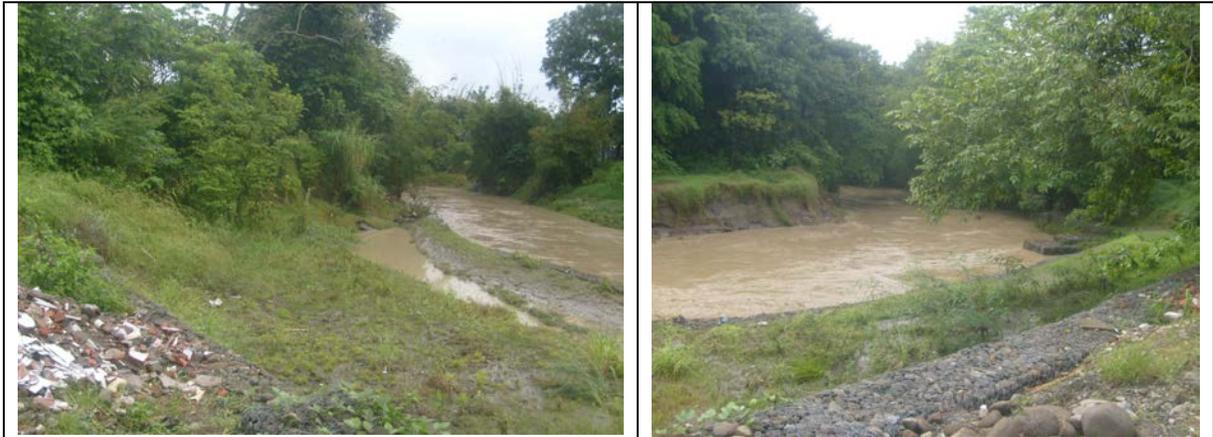
Foto 24
Sector Tramo Final

Sector Tramo Final: Los taludes que conforman el cauce del río muestran la presencia de arenas limosas finas en el perfil estratigráfico visible, sobre el cual estarían cimentadas las protecciones en gavión existentes en la margen izquierda del río. Foto 24 y Figura 12.

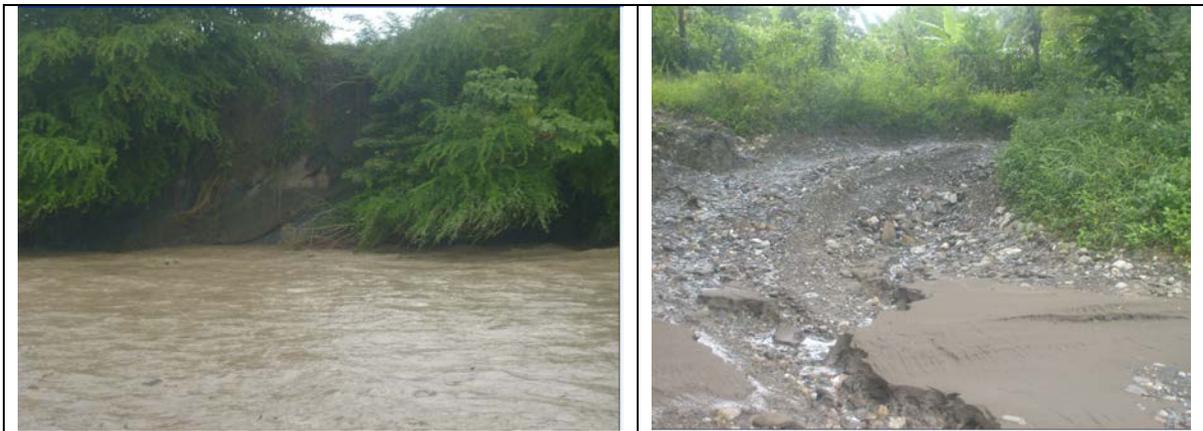
Foto 25
Sector Cantera

Sector Cantera: Se trata de una zona en la cual se hace explotación de cantos rodados y arenas para su uso como material de construcción; de acuerdo con lo observado, el cauce del río está conformado por terrazas aluviales en cantos rodados con tamaño máximo de 10 plg, embebidos en una matriz de arena limosa gris, media a fina, y expuesta en espesores viables; este estrato está depositado sobre afloramientos de roca terciaria, a menudo plegada, y que en conjunto con la terraza forma márgenes de cauce con una altura de unos 5.0 m en la margen derecha del río. Foto 25 y Figura 13.

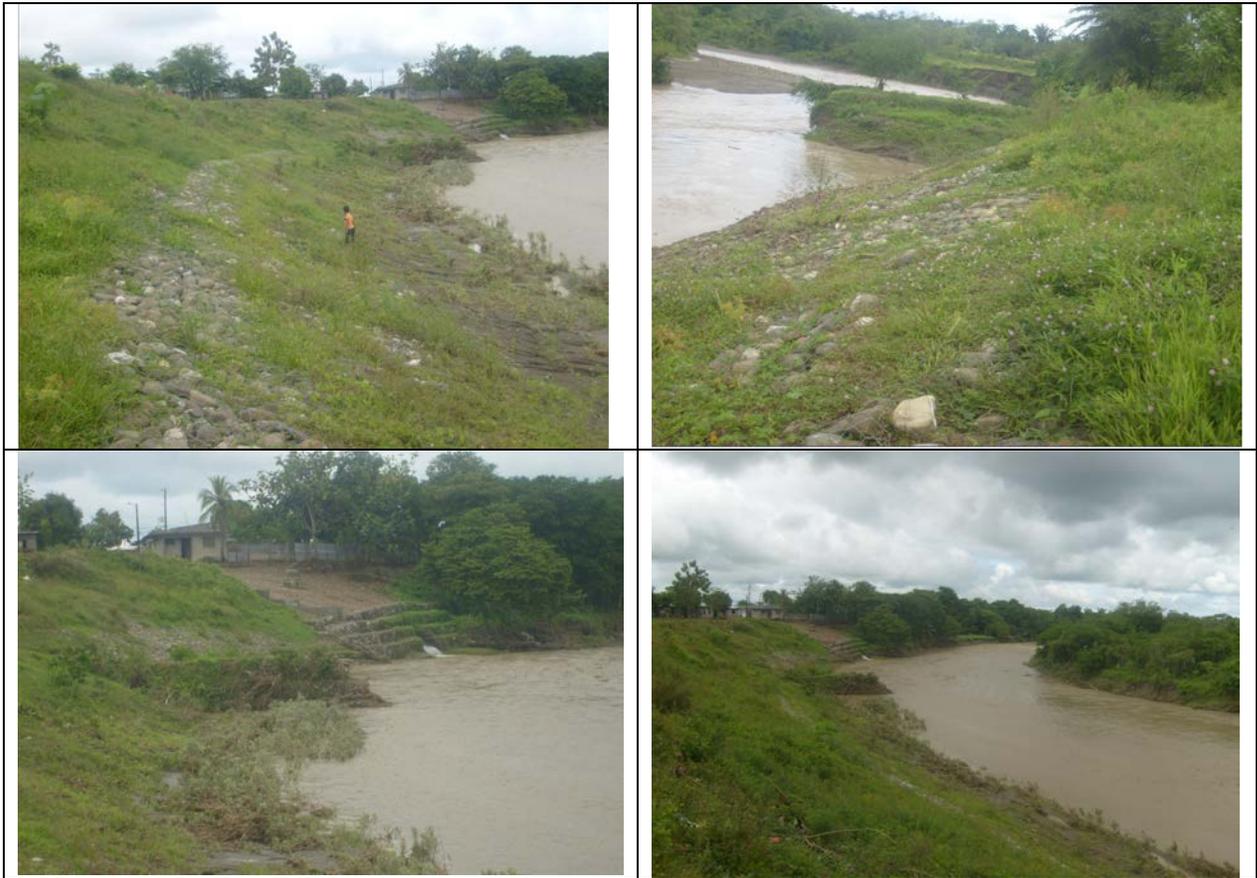
Foto 27
Sector Meandro

Sector del Meandro del Río Carepa: De acuerdo con lo observado, el cauce del río está conformado por una terraza aluvial de cantos rodados embebidos en una matriz arenosa de tamaño medio a fino; la parte interna del meando exhibe una nivel de terreno inferior al de la margen izquierda que, a su vez, exhibe una altura de unos 20.0 m hasta su parte alta. Véase la Foto 27 y la Figura 15

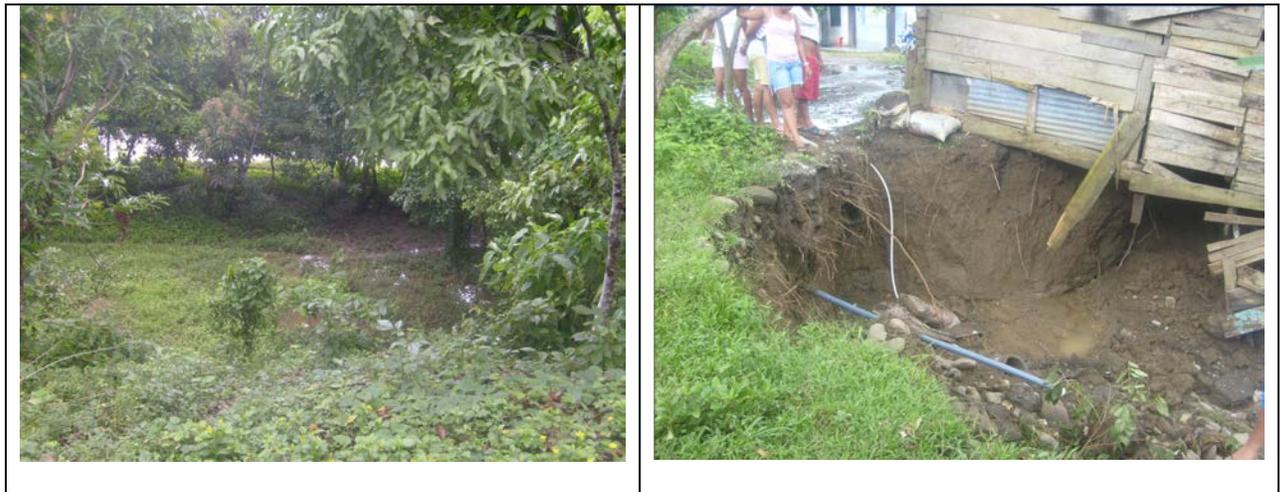
Foto 28
Sector Barrio Jardín

Sector Barrio Jardín: En este sitio, el río Carepa tiene un tramo rectilíneo y su cauce está conformado por arcillas grises y cafés saturadas en las cuales se han presentado problemas por deslizamiento de la parte alta de su primera banca; según lo informado por la comunidad, los deslizamientos de deben a la concentración de escorrentía en ciertos puntos, causando saturación por infiltración del terreno. Foto 28 y la Figura 16.

Arcillas grises y cafés saturadas por infiltración de escorrentía superficial
