<p>Un Gran Ecosistema</p>	Actividad Técnica INFORME FINAL Empresa Responsable CONSORCIO ZONIFICACION 2008 Empresa Interventora CORPOURABA.	Numero de Formato Versión Hoja Página 1 de 273
---	---	---	---

1. DESCRIPCIÓN DEL ÁREA DE TRABAJO

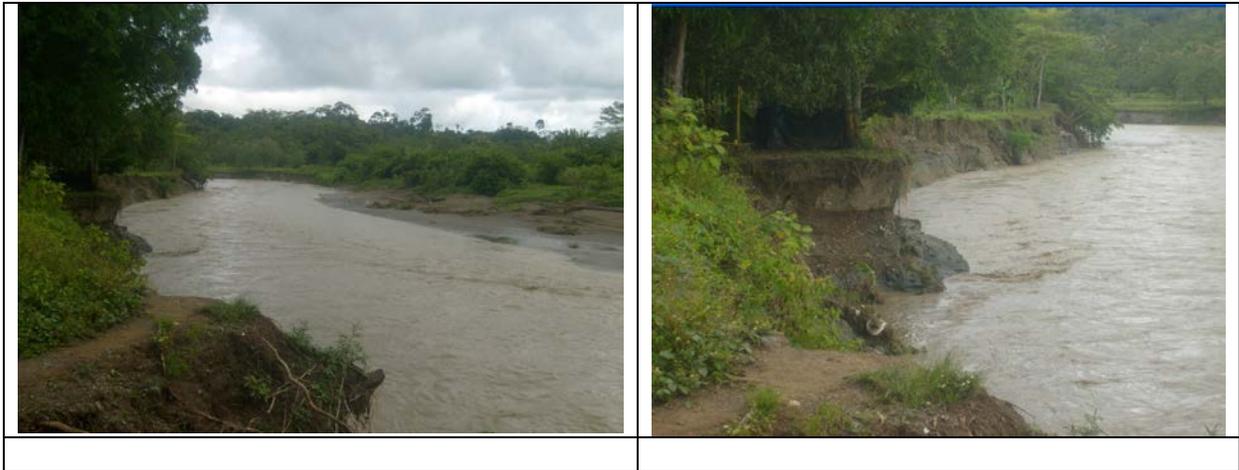
Foto 29 Sector Barrio El Playón

Sector Barrio El Playón: El perfil expuesto en el cauce está conformado, en la margen izquierda, por cantos rodados en una matriz de arena limosa de color gris, depositados sobre un nivel arcilloso que permite tener taludes subverticales, con una altura de unos 4.0 m; la margen derecha muestra un nivel de terreno inferior y se presenta un depósito de arenas limosas grises. Véanse la Foto 29 y la Figura 17.

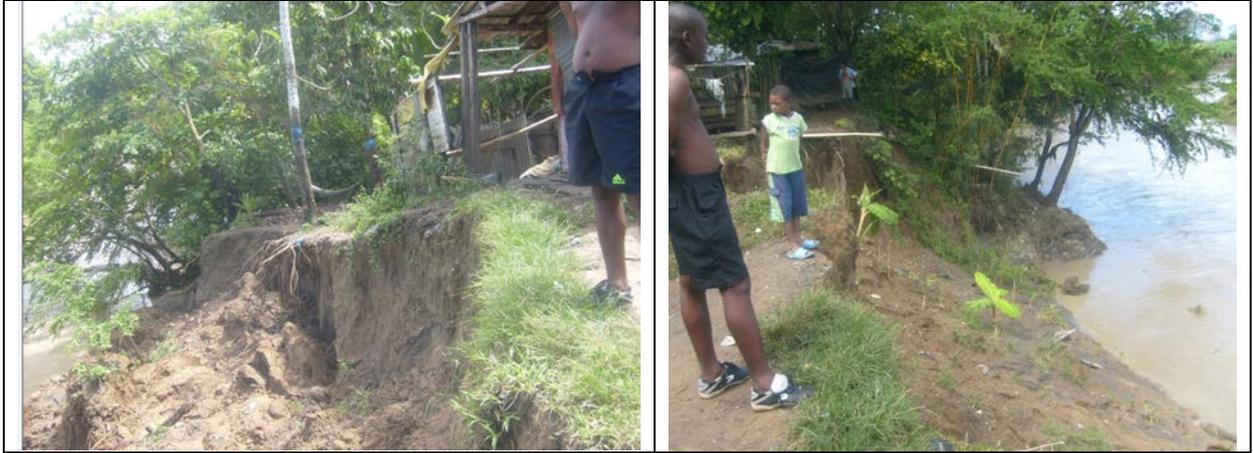
Foto 30
Sector Barrio 12 de Octubre

Sector Barrio 12 de Octubre: El sector inspeccionado se encuentra a la salida de una curva del río, la margen izquierda está afectada por problemas de erosión lateral que, a su vez, se ve favorecida por infiltración de escorrentía y de vertimientos procedentes de los barrios cercanos al cauce. Véanse la Foto 30 y la Figura 18.

El perfil de suelos de la margen izquierda está conformado por un estrato de arcillas blandas húmedas expuestas en taludes subverticales, generados por erosión, con una altura de unos 8.0 m por encima del nivel de aguas visible en el momento de la inspección.

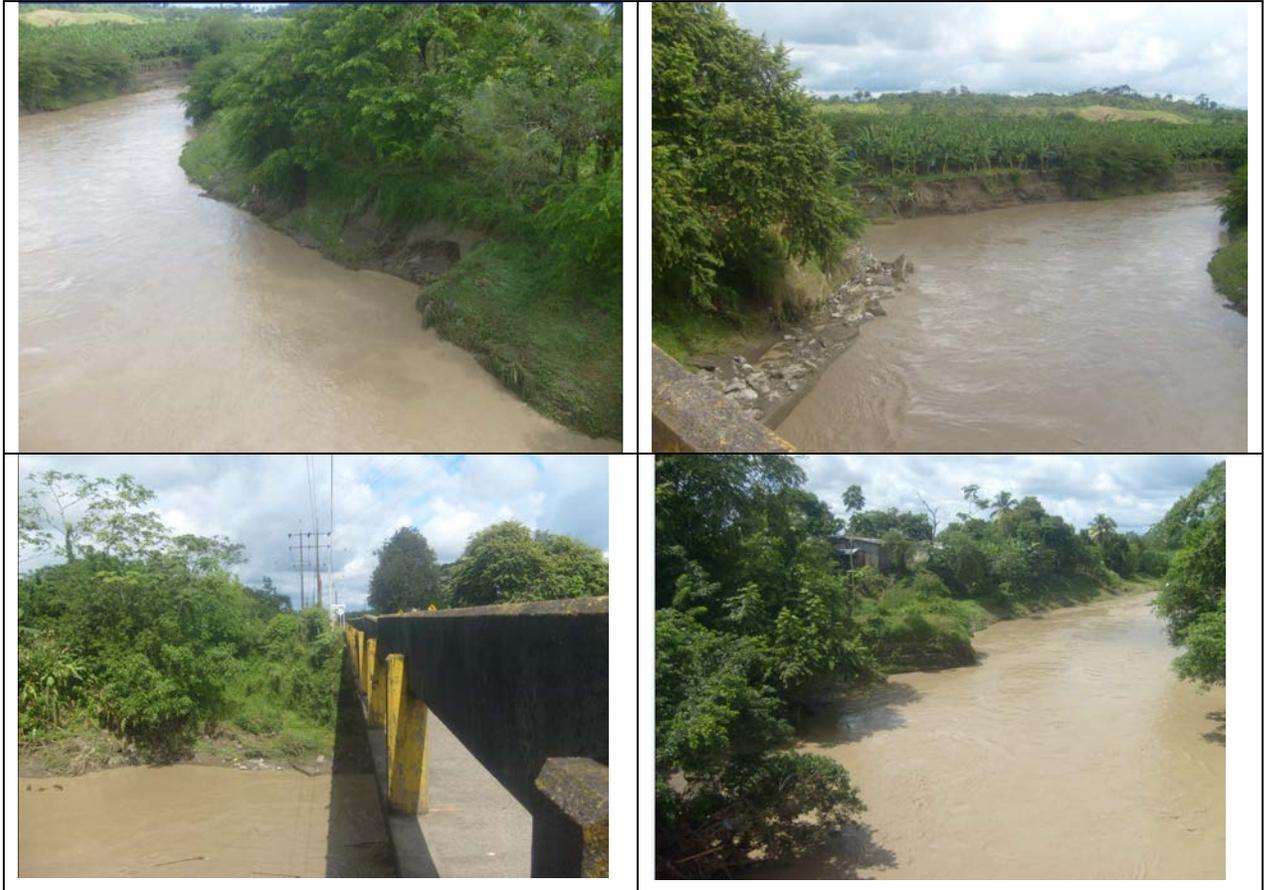
Foto 31
Sector Puente sobre el Río Carepa

Sector Puente Río Carepa: El perfil visible de suelos está conformado por arenas limosas grises con aparición eventual de niveles de cantos rodados, materiales que por lo general se encuentran en condición saturada. Véanse Foto 31 y la Figura 19

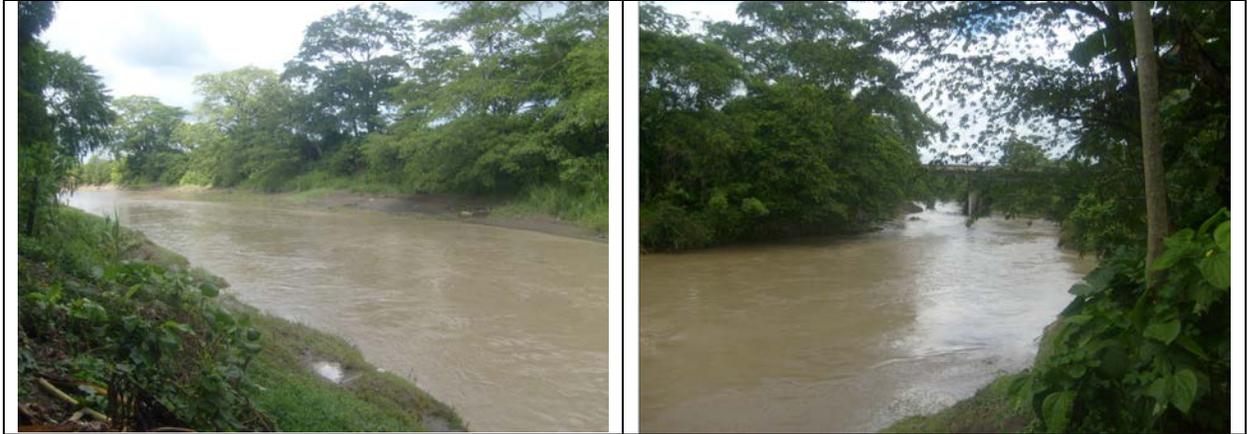
Foto 32 Sector Barrio Los Pinos

Sector Barrio Los Pinos: Este barrio es el último que se encuentra a lo largo del cauce del río, se encuentra a unos 80.0 m aguas abajo del puente vehicular sobre el río Carepa; en esta zona, el perfil de suelos está conformado por arenas limosas saturadas formando un talud de unos 6.0 m de altura en la margen derecha, y un nivel del terreno inferior en la derecha. Foto 32 y la Figura 20.

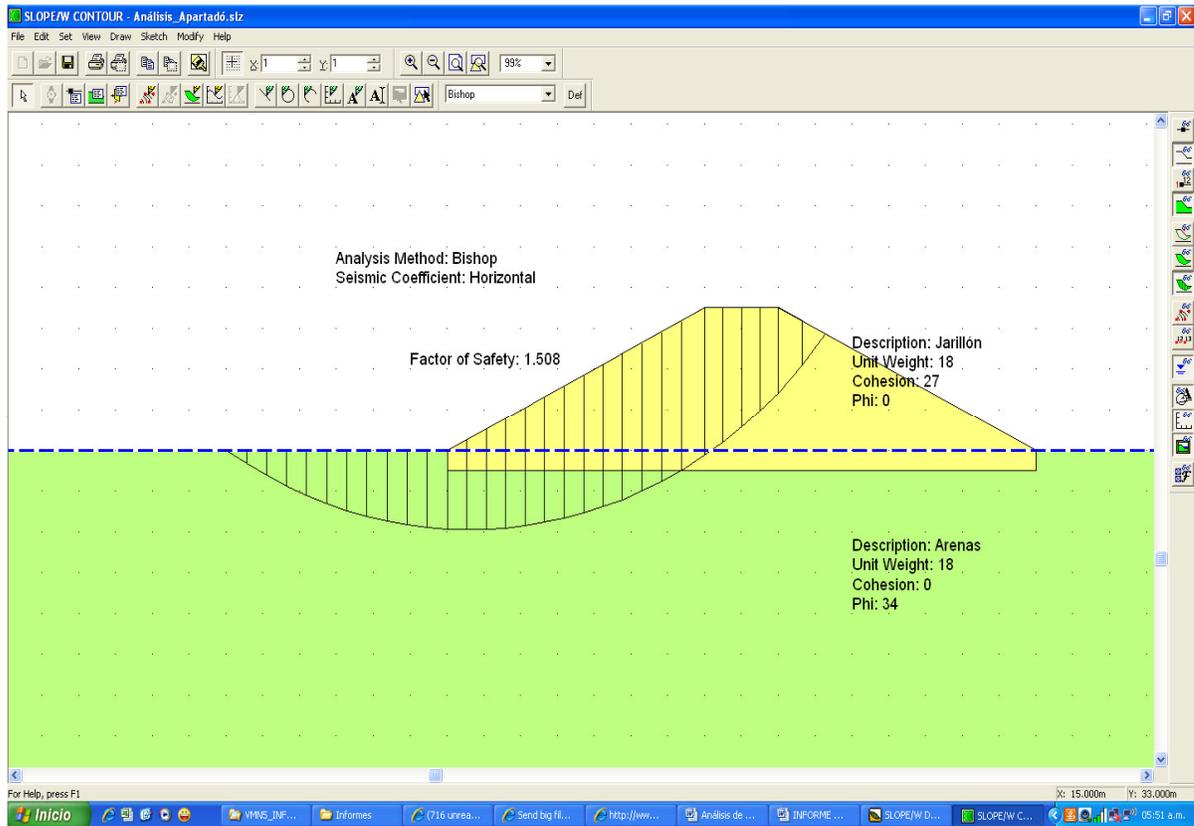
Con base en esta información, se procedió a efectuar los análisis de estabilidad para la mayor altura requerida de jarillón, de 3.50 m, considerando taludes 2.0H:1.0V y los ángulos de fricción estimados para los suelos en cada municipio, ya mencionados. Se asumió una superficie de falla circular, aplicando el método de Bishop en presencia de nivel freático superficial con ayuda del programa SLOPE/W.

Figura 36
Resultados de Análisis de Estabilidad de Jarillones en Apartadó

Se recomienda que los jarillones se construyan con arcillas, formando taludes con inclinación 2H:1V, cuyas condiciones de estabilidad se analizaron bajo condiciones dinámicas. Para el análisis de estabilidad, que se realiza asumiendo una condición de falla no drenada, es posible estimar el valor de la cohesión c_u del jarillón asignando un CBR mínimo del 2.0%; para este valor, la presión de pistón aplicada es:

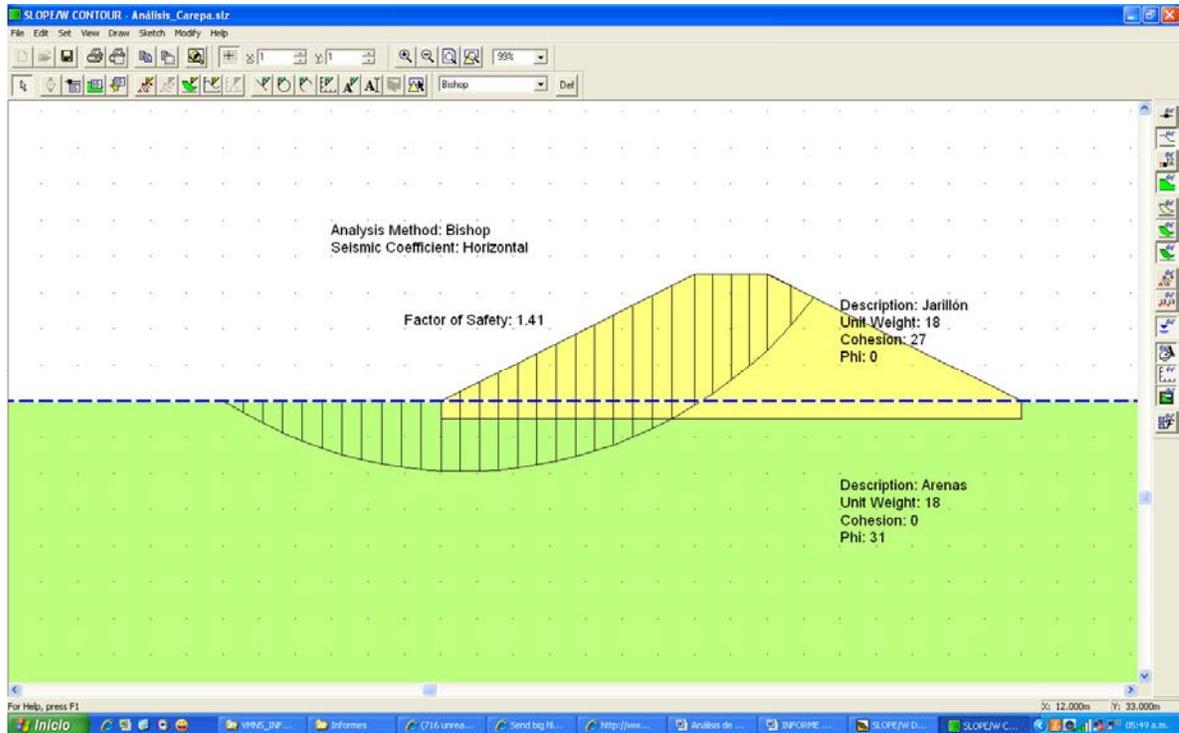
Figura 37
Resultados de Análisis de Estabilidad de Jarillones en Carepa

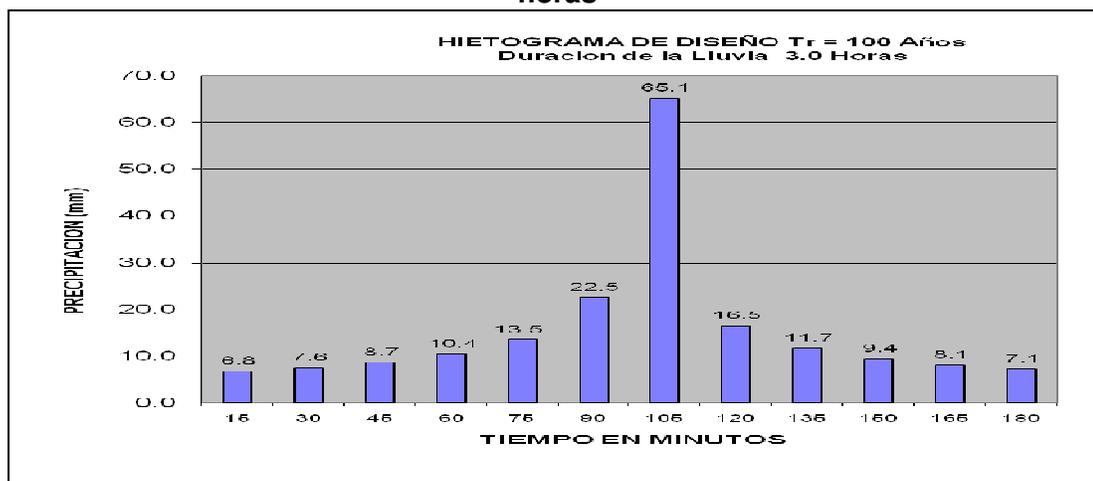
GRAFICA No. 49
Hietograma de diseño
Duración de la lluvia 3.0
horas

d	T5	T10	T20	T50	T100
15	2.7	3.4	4.1	4.6	5.3
30	2.9	3.6	4.4	5.0	5.7
45	3.1	3.9	4.7	5.4	6.2
60	3.4	4.3	5.2	5.9	6.8
75	3.8	4.8	5.8	6.6	7.6
90	4.4	5.6	6.6	7.6	8.7
105	5.3	6.6	7.9	9.1	10.4
120	6.9	8.7	10.3	11.8	13.5
135	11.4	14.4	17.2	19.7	22.5
150	33.0	41.7	49.8	56.9	65.1
165	8.4	10.6	12.6	14.4	16.5
180	5.9	7.5	8.9	10.2	11.7
195	4.8	6.0	7.2	8.2	9.4
210	4.1	5.2	6.2	7.1	8.1
225	3.6	4.6	5.5	6.2	7.1
240	3.3	4.1	4.9	5.6	6.5
255	3.0	3.8	4.5	5.2	5.9
270	2.8	3.5	4.2	4.8	5.5

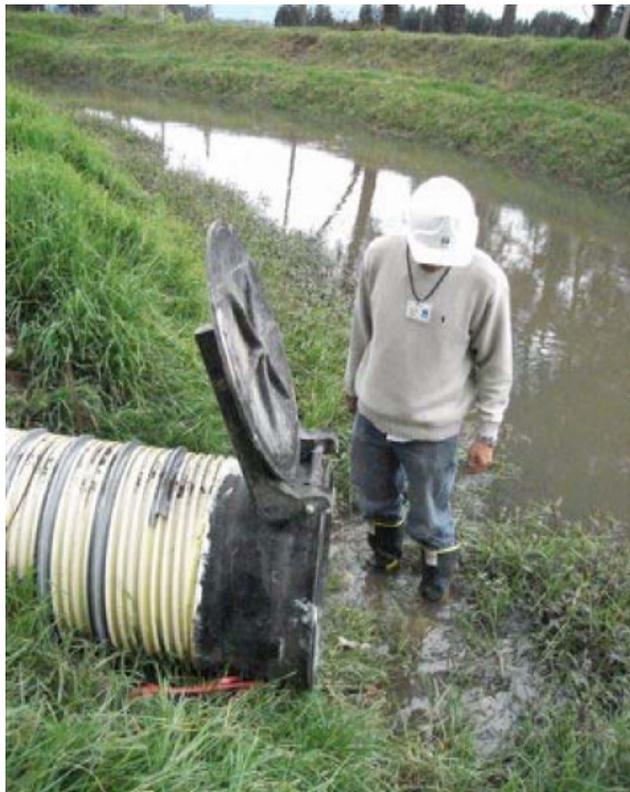
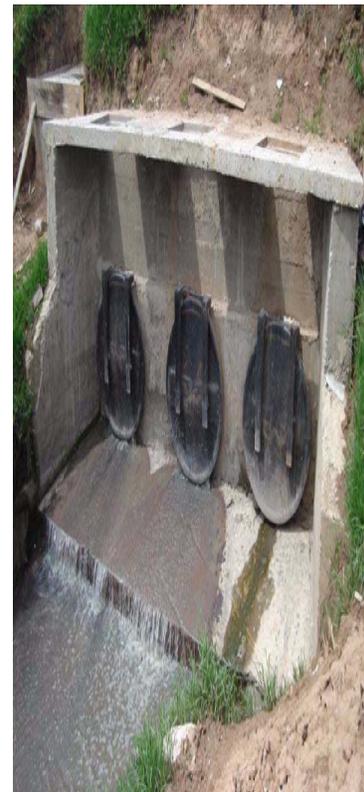
Fuente de Fotografías: VAR LTDA - VALVULAS ANTIRREFLUJO Y CHARNELAS

La construcción de jarillones a lo largo de la zona de ronda de los ríos constituye una barrera que, por una parte controla la inundación, pero por otra, impide el drenaje natural de las aguas lluvias a los ríos. Por lo tanto, se hace necesario construir obras complementarias de drenaje que permitan la salida de estas aguas. Existe gran variedad de estructuras y/o obras, entre otras, las más utilizadas son la construcción de Estaciones de bombeo y la utilización de compuertas.

En el presente estudio se ha visto la necesidad de disponer de un sistema de drenaje que permita la disposición del agua lluvia que se deposite al otro costado del jarillón. Sin embargo, la construcción de la solución debe estar enmarcada dentro de un Plan Maestro de Alcantarillado, que solucione la evacuación no solo de las aguas lluvias sino de las aguas servidas y que considere toda la parte urbana del Municipio. Este Plan de Alcantarillado debe ejecutarse cuanto antes con el fin de que las obras se ejecuten en forma paralela a la construcción del Jarillón y que los conductos de drenaje y desagüe queden involucrados dentro del jarillón.
