## **ZONIFICACIÓN DE AMENAZAS Y RIESGOS DE ORIGEN NATURAL Y ANTRÓPICO DEL ÁREA URBANA DEL MUNICIPIO DE CHIGORODÓ**

### **1 GENERALIDADES**

Corpourabá, a través del Contrato de Consultoría No 10-01-09-0307-09 en el marco del Proyecto Macro PAT – Amenazas y Desastres Naturales, acordó con el Consorcio Urabá 2009 la realización de un estudio de zonificación de amenazas y riesgos de origen natural y antrópico de las áreas urbanas de los municipios de Turbo, Chigorodó, Dabeiba y Uramita, como herramienta fundamental en la planificación del territorio.

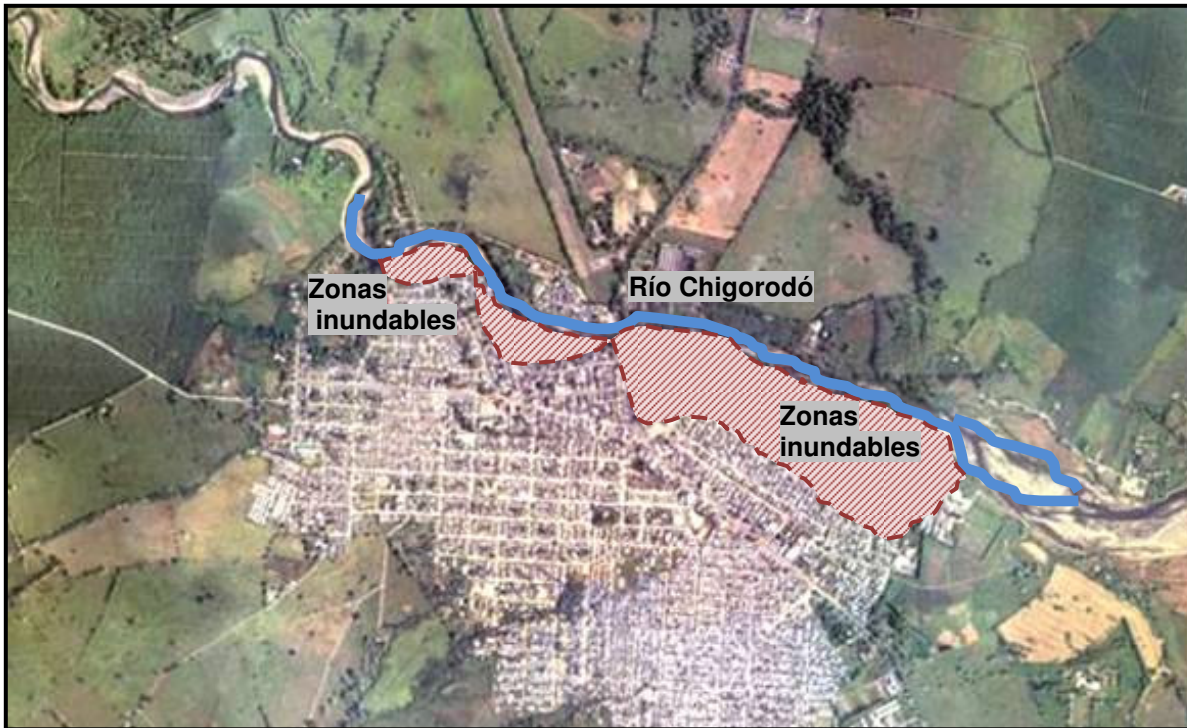
**Figura 2-1 Municipio de Chigorodó – Zonas inundables de acuerdo con el POT, 2000**

Dado el bajo nivel de planificación urbana con que se ha expandido la ciudad sumado a la dinámica social de la región, en la zona urbana se han generado asentamientos subnormales en sectores no aptos para la vivienda sobre la llanura de inundación del río Chigorodó especialmente en zonas de meandros abandonados, y sobre la parte alta de los taludes que conforman las márgenes del río con procesos de inestabilidad asociada a los procesos de socavación lateral del cauce. A esta condición de alta exposición, se suma la escasez de sistemas de drenaje artificial y la destrucción de los naturales existentes debido a los procesos de urbanización, al relieve plano y convexo y a las pendientes dominantes del 0 al 3% del área. El POT de 2000 del Municipio de Chigorodó, presenta una zonificación del territorio en la cabecera urbana del Municipio, delimitando las zonas con amenaza por inundación y zonas con amenaza por estabilidad, las cuales en resumen son definidas según se muestra en la Figura 2-1.

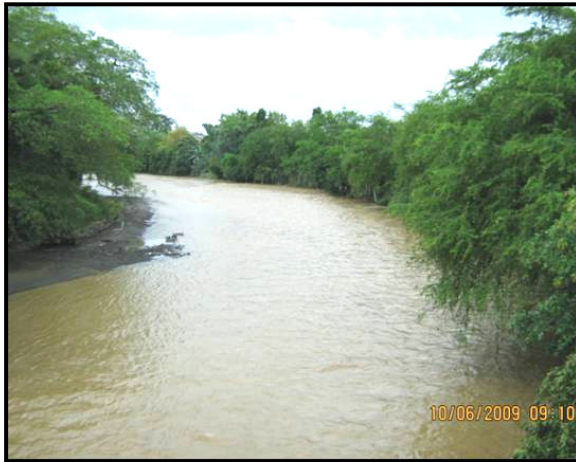
a) Río Chigorodó

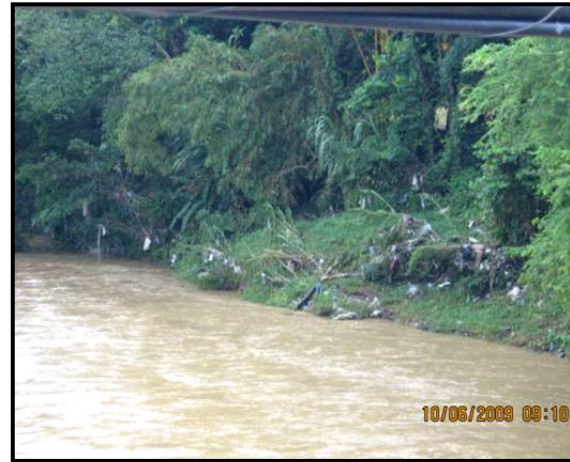
b) Rastro del nivel de inundación alcanzado el 02/10/09

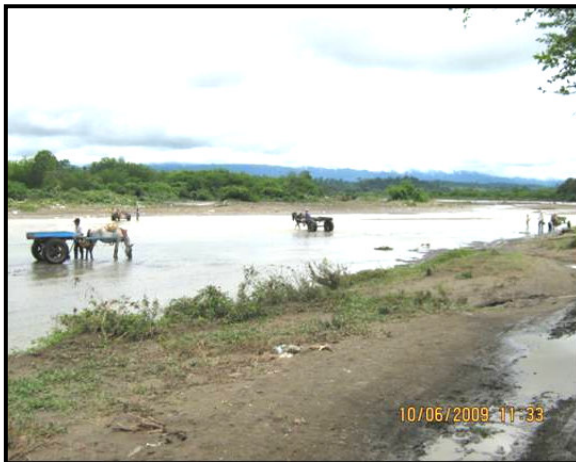
c) Explotación de materiales en el lecho del río

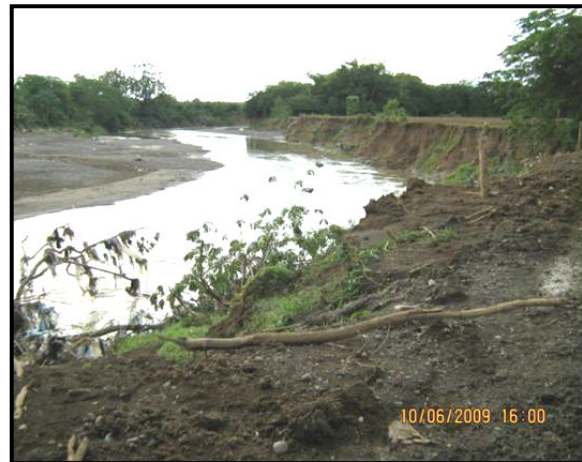
d) Socavación lateral de la terraza a la salida de la zona urbana del municipio

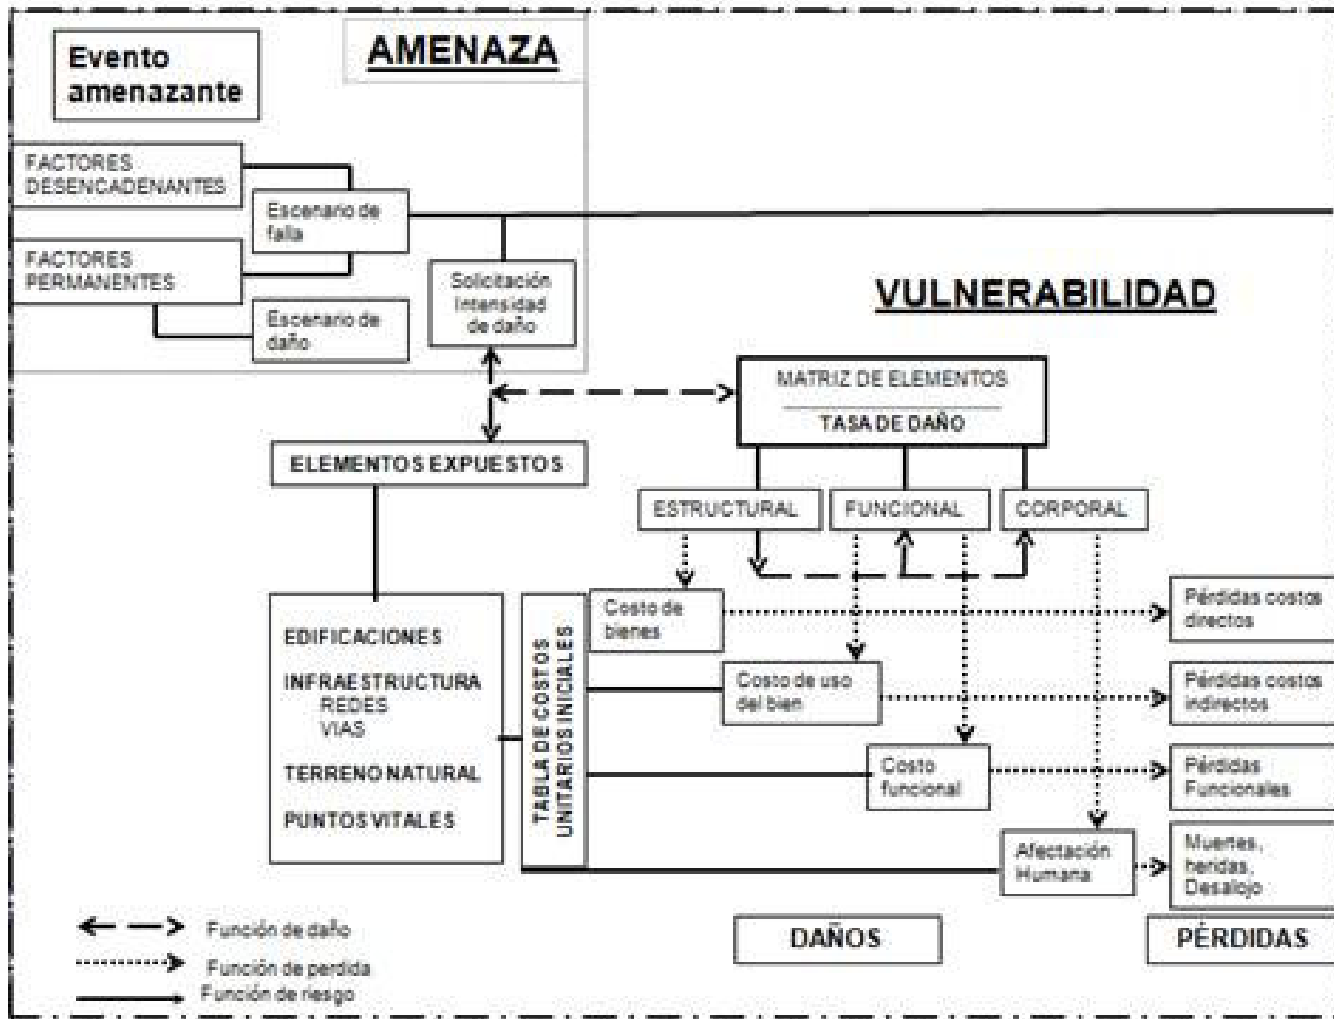
Figura 2-3 Diagrama de flujo para la evaluación del riesgo

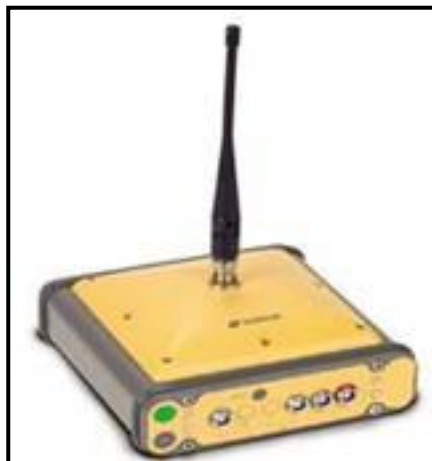
GPS ANTENNA / Internal; ANTENNA TYPE 7 Microstrip (zero-centered), GROUND PLANE Antenna on a flan ground plane.

Figura 3-2 GPS TOPCON HIper +

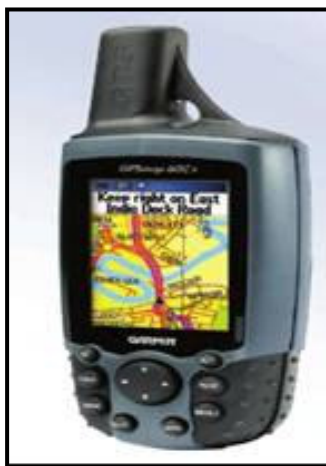
- b) *Navegador Garmin GPSMAP60Csx*: Es un navegador de precisión pos-métrica que puede detectar hasta 12 satélites y que con seis (6) que capture da una buena precisión de posicionamiento para localizar puntos de control del trabajo de localización.

Figura 3-3 Navegador Garmin GPSMAP60Cx

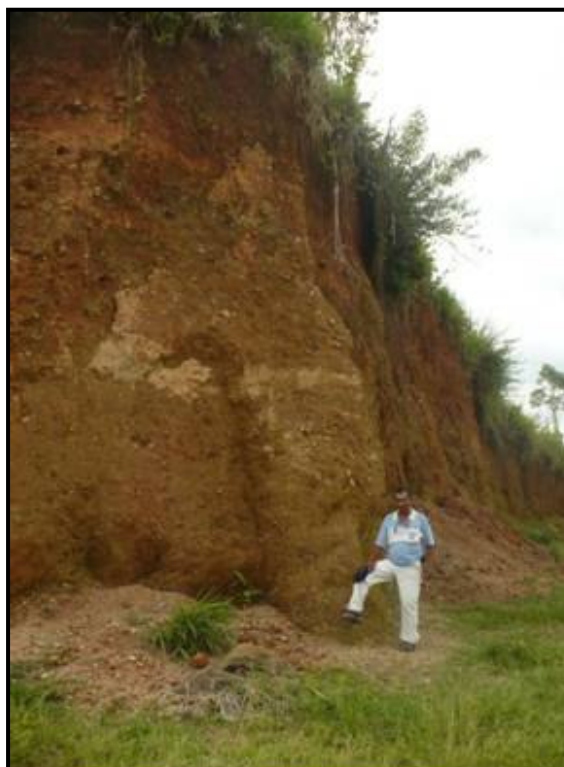
**Figura 3-5. Litología de la Formación Corpa en inmediaciones de Chigorodó, Vereda Tugurá (Dojurá en los mapas de IGAC)**

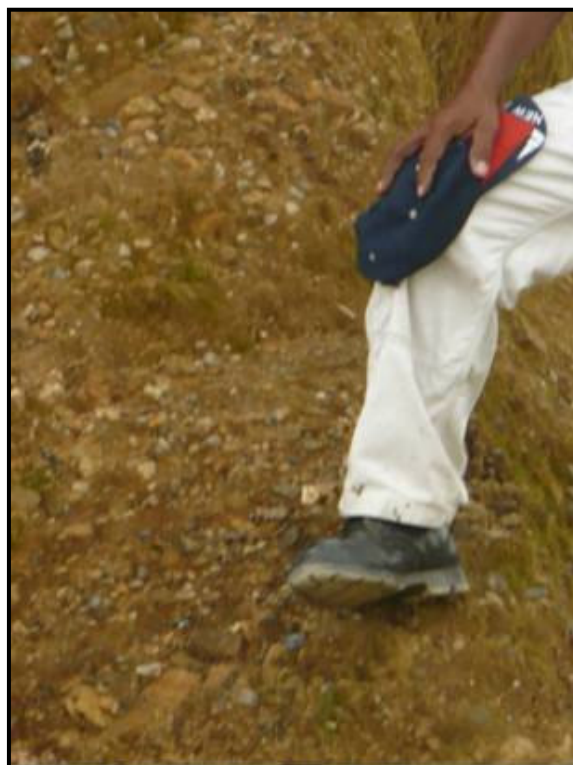
Se interpreta como un suelo de bajo desarrollo posiblemente por exceso de lavado superficial de aguas de escorrentía. El depósito muestra clastos de roca menores de 15 cm de diámetro, la mayoría de ellos meteorizados y flotantes en una matriz limo-arenosa, lo que parece indicar una depositación de tipo torrencial con baja energía relativa ante la ausencia de bloques de roca, lo que concuerda con el paisaje que muestra colinas de tope plano dispuestas en un depósito ya incisado, correspondiente a un antiguo abanico fluvio-torrencial, de edad de centenares de miles de años.

Figura 3-6. Caserío Tugurá, depósito de abanico Antiguo

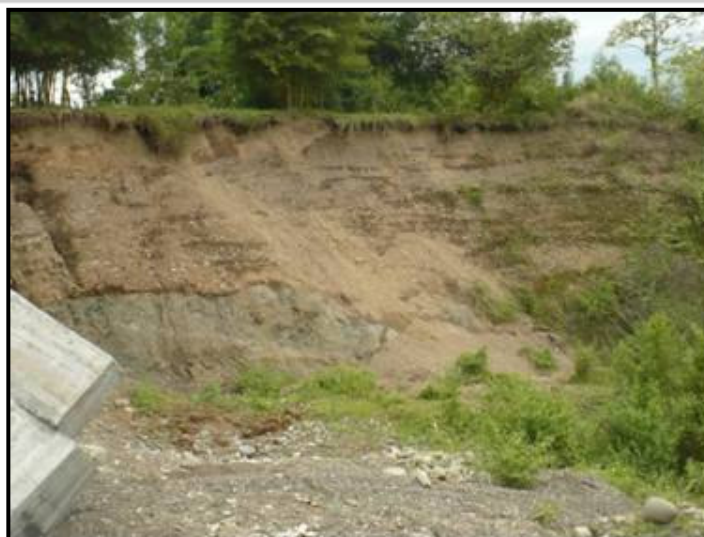
Se interpreta como un depósito aluvial de río de meandros con edad al menos de decenas de miles de años.

**Figura 3-7. Perfil en terraza aluvial alta, sitio Loma de Ripea**

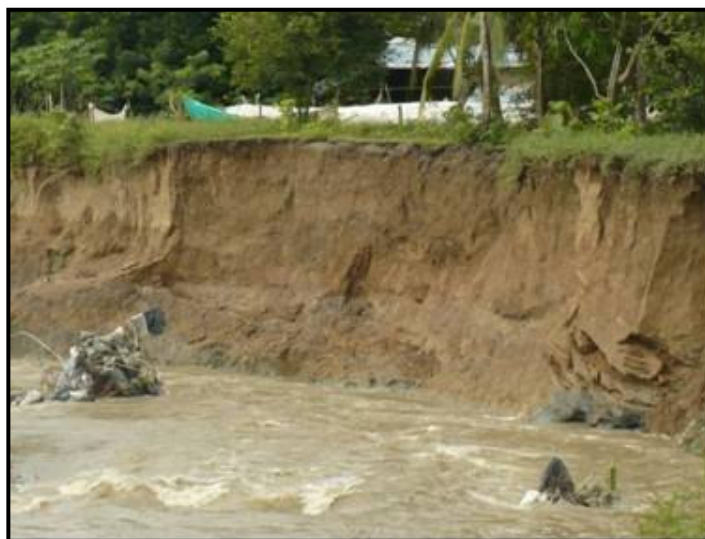
El depósito se interpreta como formado por inundaciones sucesivas y frecuentes de un valle aluvial reciente, de miles de años.

**Figura 3-8. Perfil El Rodadero**

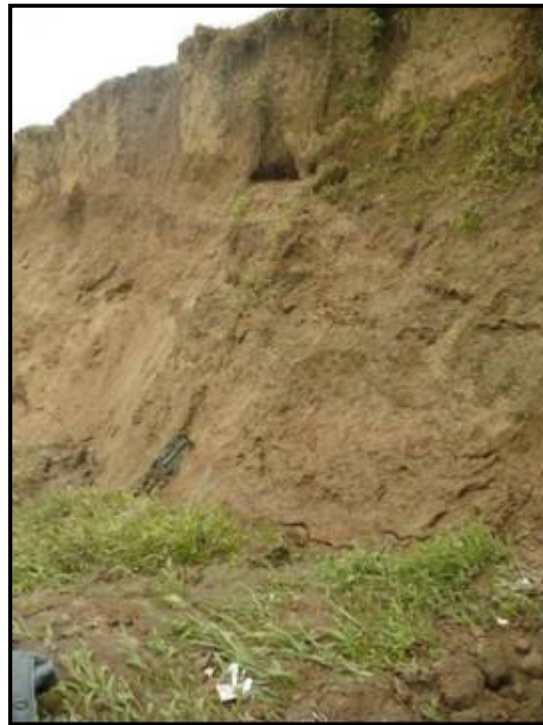
**Figura 3-9. Perfil Pasatiempo**

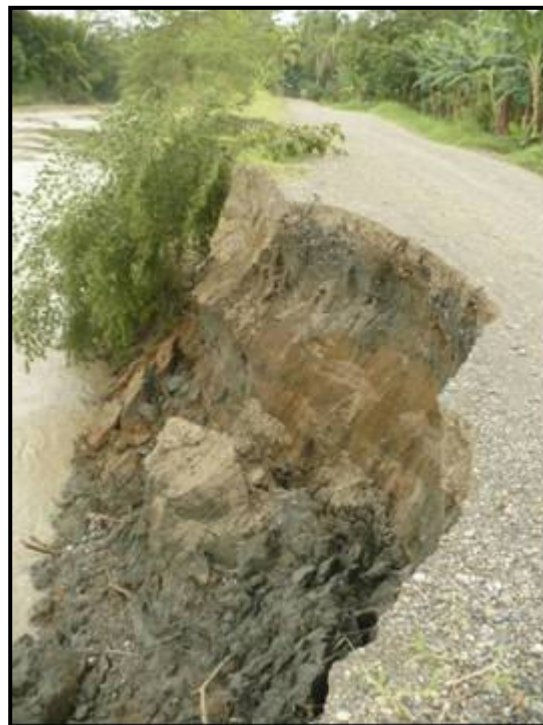
**Figura 3-10. Perfil La Esperanza**

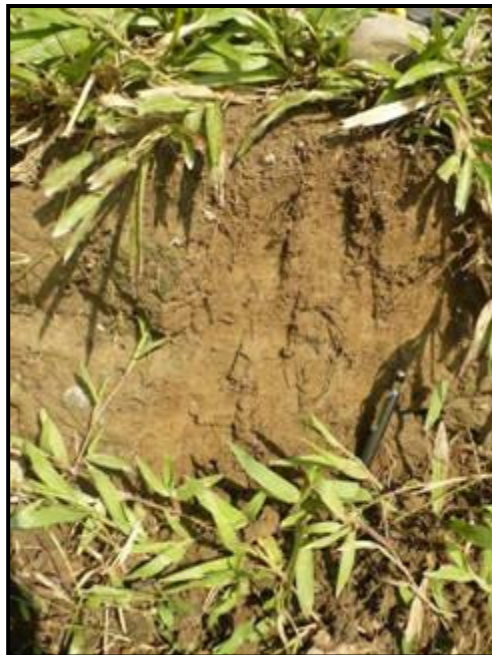
Figura 3-12. Suelo inmaduro en terraza baja de la llanura aluvial del río Chigorodó

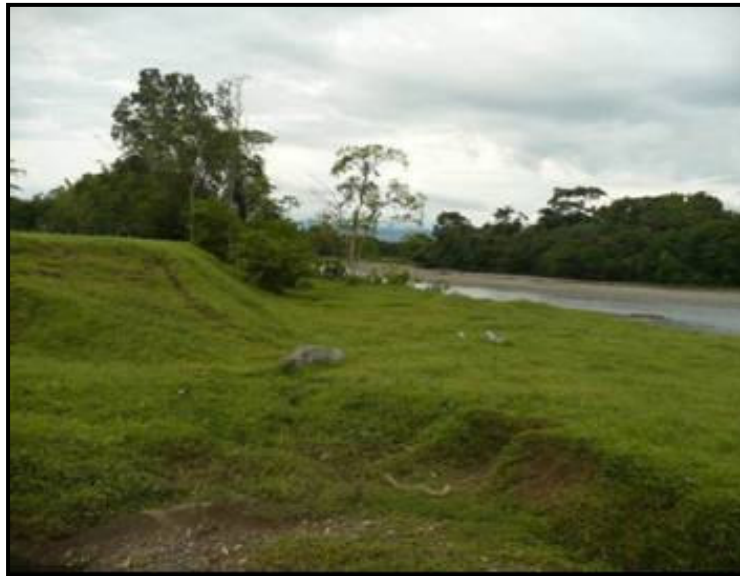
Figura 3-13. Terrazas aluviales bajas T2 y T1, aguas arriba de Chigorodó

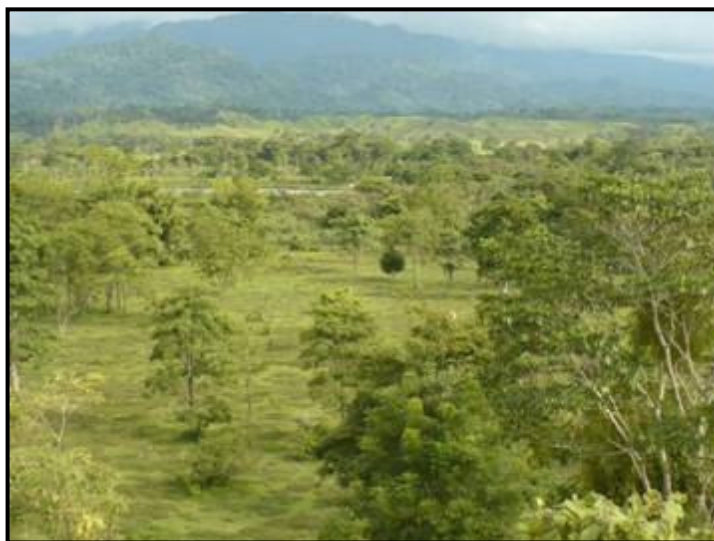
**Figura 3-14.** Al fondo, colinas de tope plano en el **Ápice del antiguo abanico del río Chigorodó (Terraza aluvial alta, T6)**, en primer plano, terrazas bajas.

**Terraza aluvial alta (A6).** Asociada también al río Chigorodó, este grupo de terrazas, de altura mayor a 12 m sobre el nivel del río, no es inundable y se encuentra como colinas de tope plano, ligeramente incisadas, con desarrollo incipiente de los diferentes horizontes de suelos. Su mejor exposición se encuentra hacia el piedemonte de la Serranía de Abibe, donde se alcanza a distinguir un antiguo abanico aluvial no cartografiado en los mapas regionales. En la Figura 3-14 se muestra una imagen de este tipo de terraza.

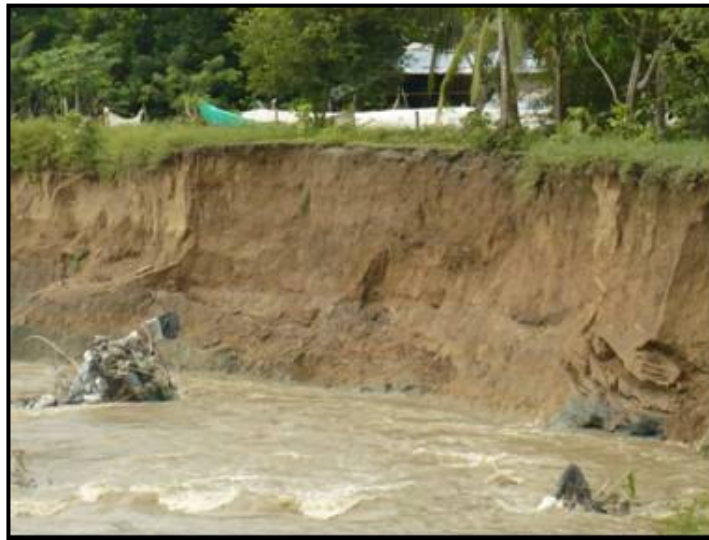
**Figura 3-15. Socavación lateral del depósito aluvial del abanico de Chigorodó, hacia la base, depósitos de limos y arcillas grises, Hacienda Montecristo**

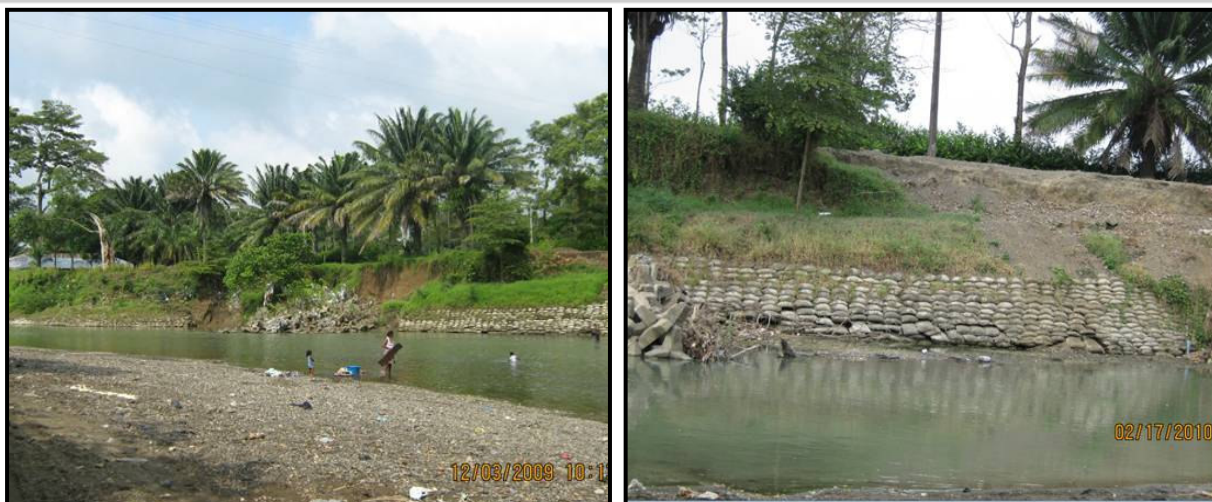
En el costado izquierdo del Río Chigorodó en la zona de salida del sector urbano del municipio que corresponde a la vía que conecta al barrio Las Palmas con la zona rural del municipio, en el sector en que se encuentran algunas instalaciones del acueducto, se aprecia la existencia de fenómenos de socavación lateral que afectan a los depósitos de terraza allí presentes. En la Figura 3-17 se presenta una imagen del depósito afectado al poco tiempo de ocurrida la falla y durante la construcción de obras de protección.

**Figura 3-16. Depósito afectado por socavación lateral Río Chigorodó margen derecha sector K2+250 a K2+400**

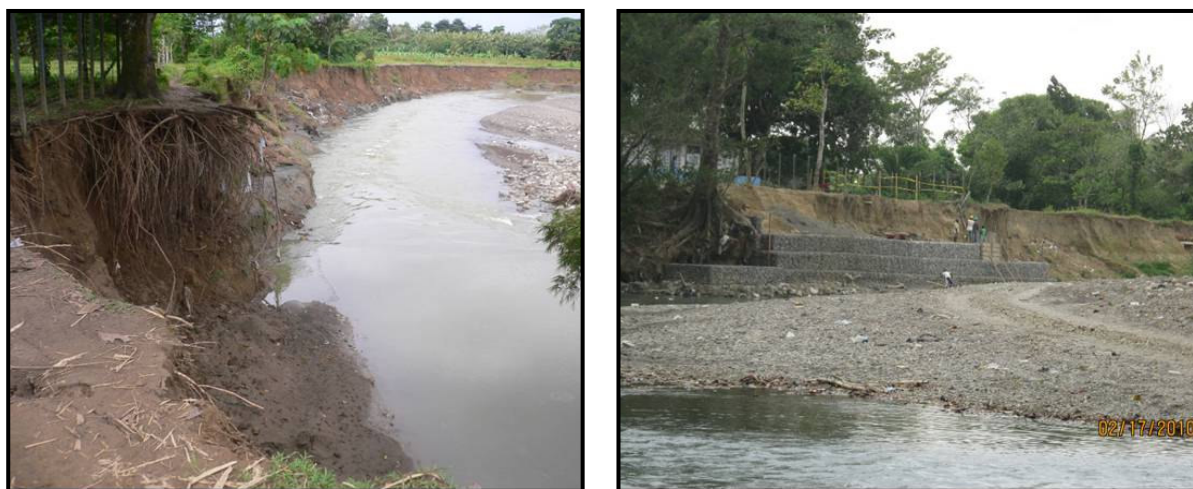
a) Aspecto de la falla

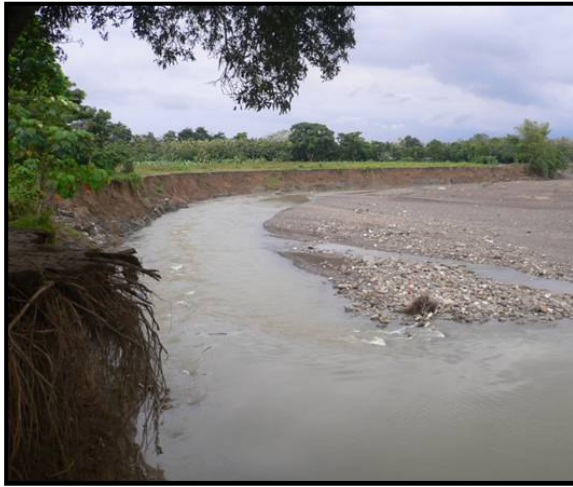
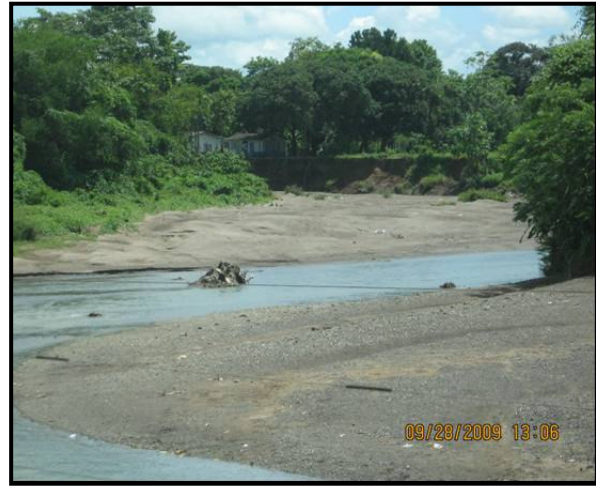
**Figura 3-18. Depósito afectado por socavación lateral Río Chigorodó margen izquierda Sector aguas abajo de la zona urbana del municipio**

El mismo tipo de problema se aprecia en la zona inmediatamente aguas abajo, sector que corresponde a la zona rural del municipio y que se muestra en la Figura 3-18.

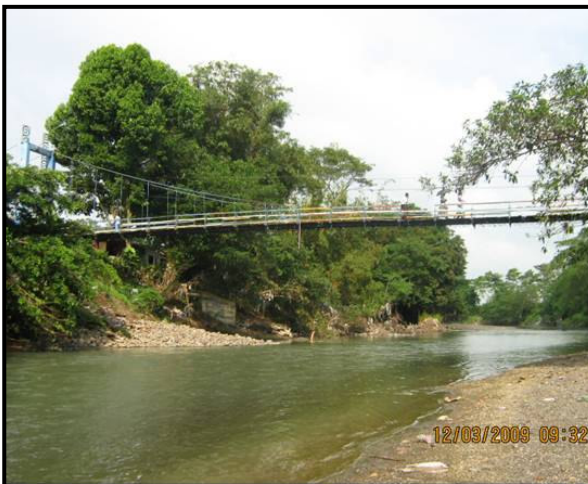
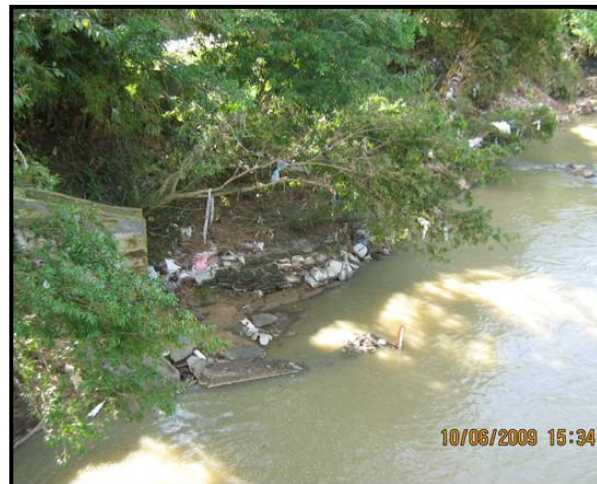
En la margen izquierda del Río Chigorodó en el sector Barrio el Centro a la altura de la Alcaldía y del puente colgante peatonal Calle 100 a Calle 102 A, se aprecia la existencia de fenómenos de socavación lateral que afectan a los depósitos de terraza allí presentes. De acuerdo con el mapa de geomorfología presentado en el Anexo B, en este sector se encuentran terrazas aluviales bajas en las que se encuentran arenas arcillosas y arenas limosas de color café con gravas con espesores de entre 5 y 6 m aproximadamente. En la Figura 3-19 se presenta el aspecto de la zona afectada, en donde no se aprecia la afectación directa sobre edificaciones o infraestructura.

**Figura 3-19. Depósito afectado por socavación lateral Río Chigorodó margen izquierda sector K1+950 a K2+050**

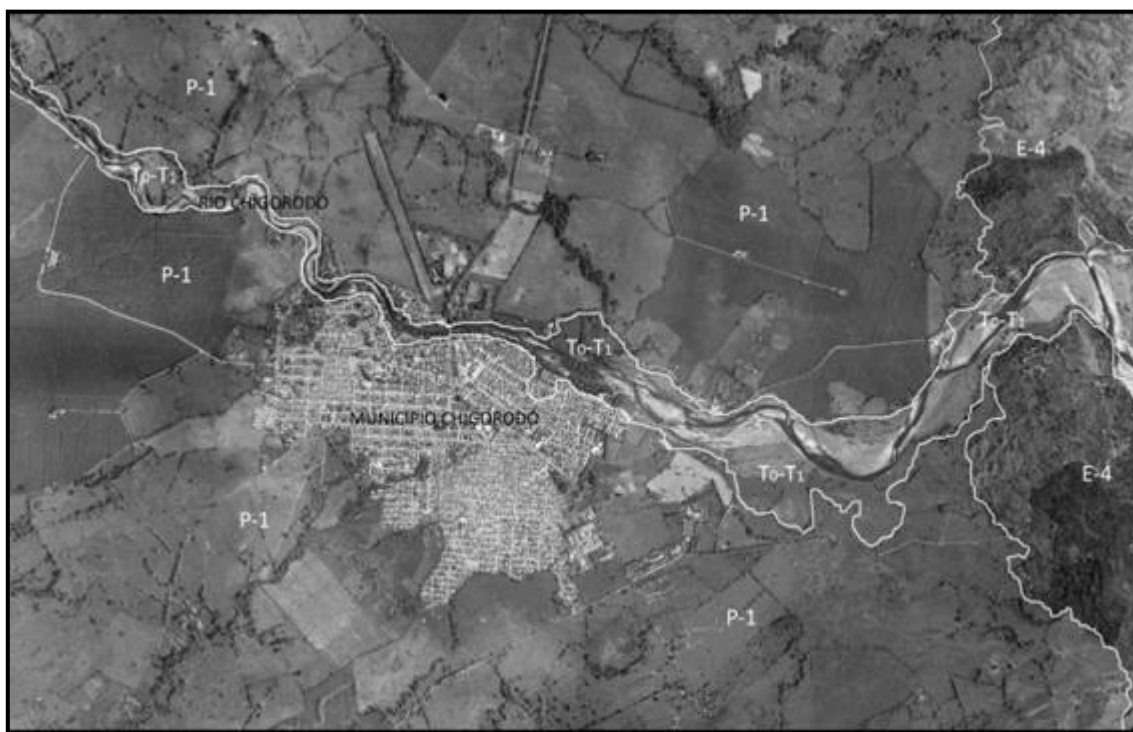
Figura 3-20. Geomorfología local Chigorodó, con  $T_0 - T_1$  como zonas de amenaza alta por inundación

Sobre el mosaico aerofotográfico de Chigorodó, mostrado en la Figura 3-20, se delimitó el cauce activo del río, que de acuerdo con las aerofotografías disponibles muestra el contorno de las terrazas inundables  $T_0$  y  $T_1$ , es decir, cauces subrecientes que por los efectos de profundización del río, actualmente parecen terrazas aluviales, pero que constituyen la zona de amenaza alta por este fenómeno. Esta línea envolvente debe ser tenida en cuenta para los procesos de urbanización futura y de esta manera, con retiros adicionales, evitar una mayor exposición a los riesgos derivados de la dinámica fluvial.

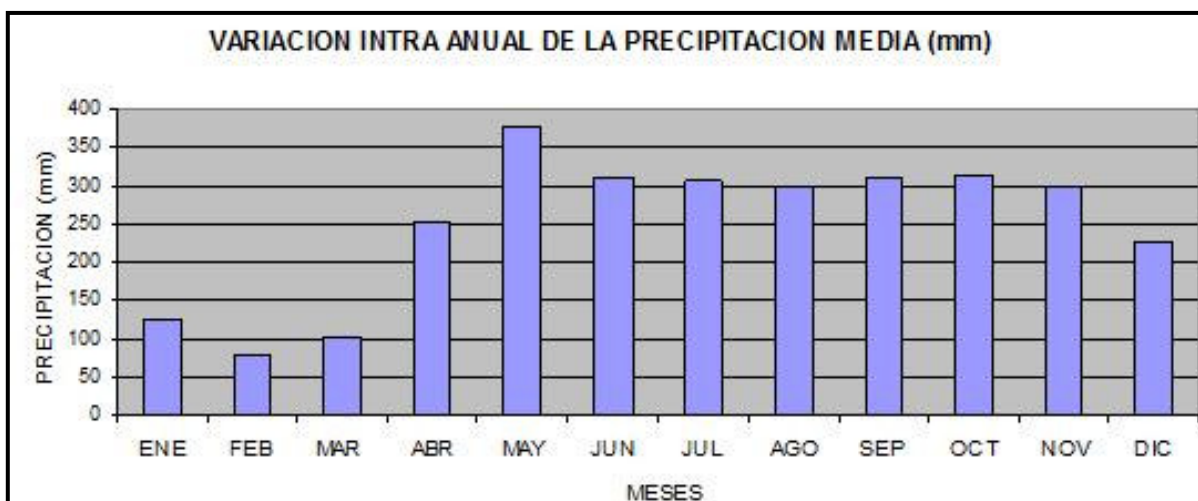
**Figura 3-21. Variación intra anual de precipitación media**

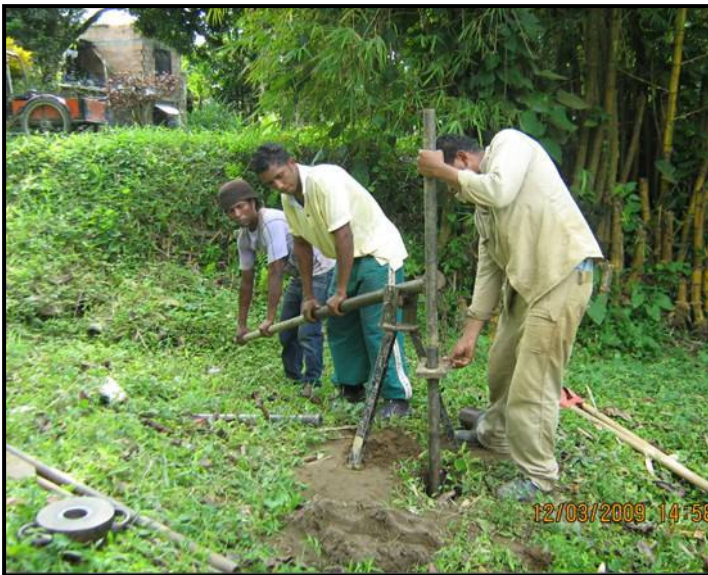
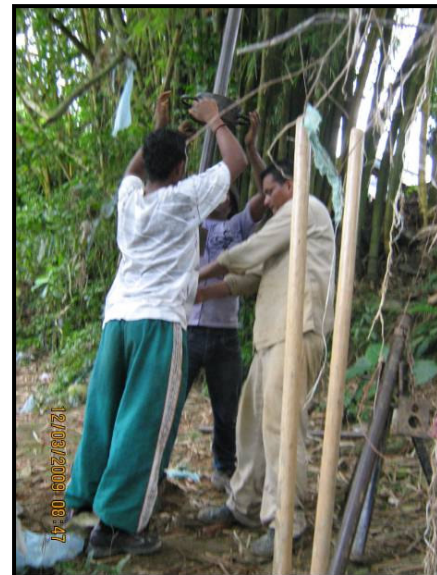
Figura 3-23 Realización de sondeos manuales

Teniendo en cuenta las características geológicas del sitio, se proyectó la ejecución de sondeos manuales, distribuidos convenientemente en el área de estudio. Lo anterior con el objeto de obtener la información geotécnica necesaria para conocer la distribución lateral y en profundidad de los diferentes tipos de materiales que componen los depósitos existentes, y recuperar muestras inalteradas y alteradas para realizar los ensayos de laboratorio. Adicionalmente, se realizaron ensayos de campo como el ensayo de penetración estándar (SPT), y pruebas de laboratorio para clasificación y obtener parámetros de resistencia que permitan conocer el comportamiento de los materiales existentes.

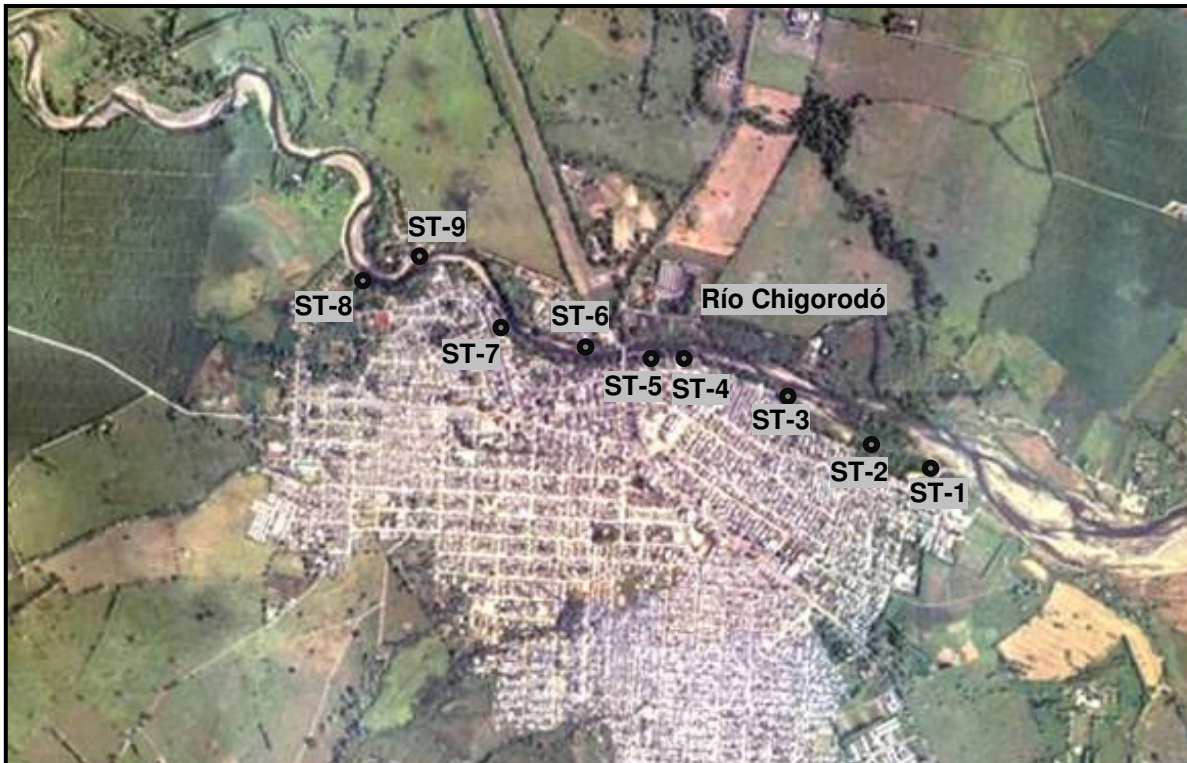
Figura 3-24. Planta general de localización de los sondeos en el área de estudio

En total se realizaron nueve (9) sondeos manuales con muestreo con profundidades entre 3.65 y 7.75 m en sectores próximos al río Chigorodó, localizados tal como se muestra en la Tabla 3-19 y en la Figura 3-24.

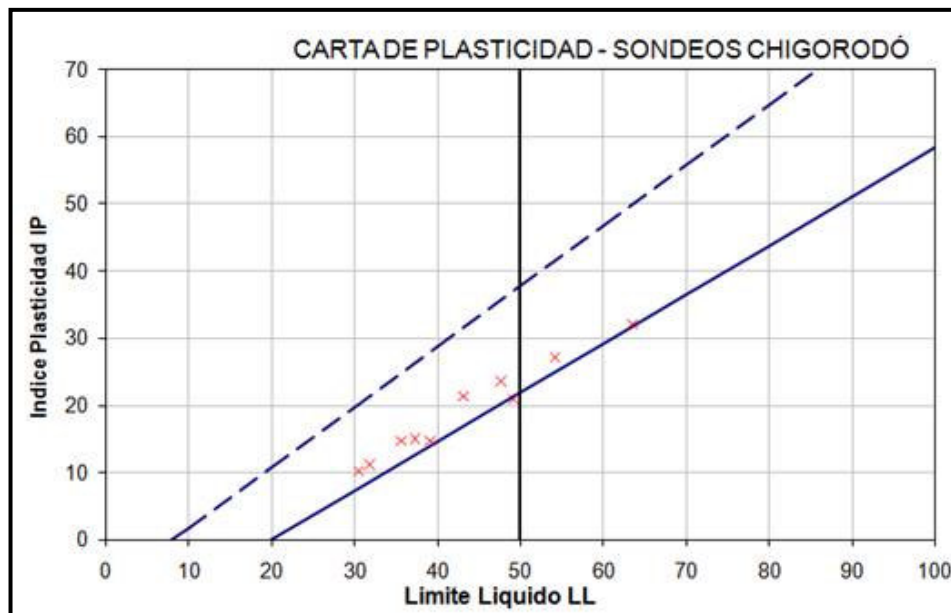
**Figura 3-25. Carta de Plasticidad de Casagrande para los materiales encontrados en el área de estudio**

En la Figura 3-25 se aprecia la Carta de Plasticidad de Casagrande con los resultados de los ensayos de límites de consistencia para todos los suelos hallados.

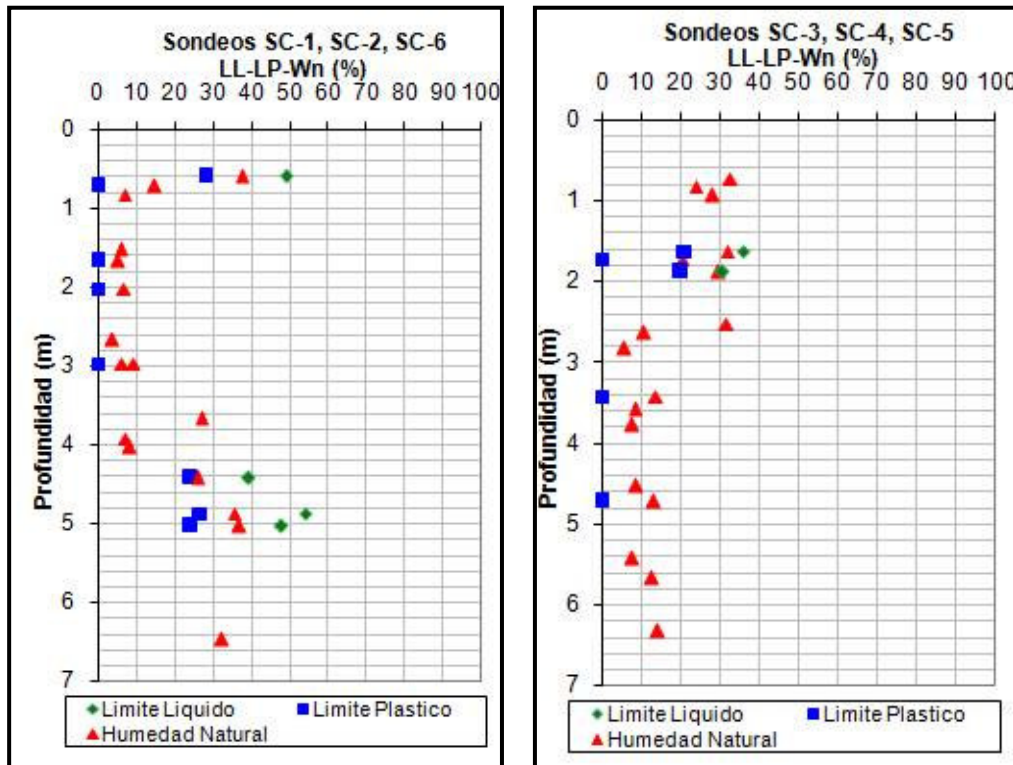
**Figura 3-26 Variación de la humedad natural y los límites de consistencia en función de la profundidad para los sondeos SC-1 a SC-6**

- En los sectores en que se hicieron los sondeos SC-1, SC-2 y SC-6 se encontró que entre la superficie y los 0.8 m de profundidad los valores de humedad están entre el 14 y el 37%, y que desde 1 m y hasta los 4 m de profundidad aproximadamente los valores de humedad caen por debajo del 10%, para alcanzar valores entre el 25 y el 37 % hacia el final de la profundidad de exploración. Los valores de los límites líquido y plástico de la fracción fina muestran cerca de la superficie valores del 49 y el 28% respectivamente mientras que para profundidades entre 1 y 4 m no presentan comportamiento plástico; a partir de este punto los valores hallados son de entre el 39 y el 54% para el límite líquido y de entre el 24 y el 27 % para el límite plástico. De acuerdo con lo mostrado en la Figura 3-26 a profundidades cercanas a los 0.8 m y por debajo de los 4 m de profundidad el contenido de humedad en el suelo está entre el límite líquido y el límite plástico.

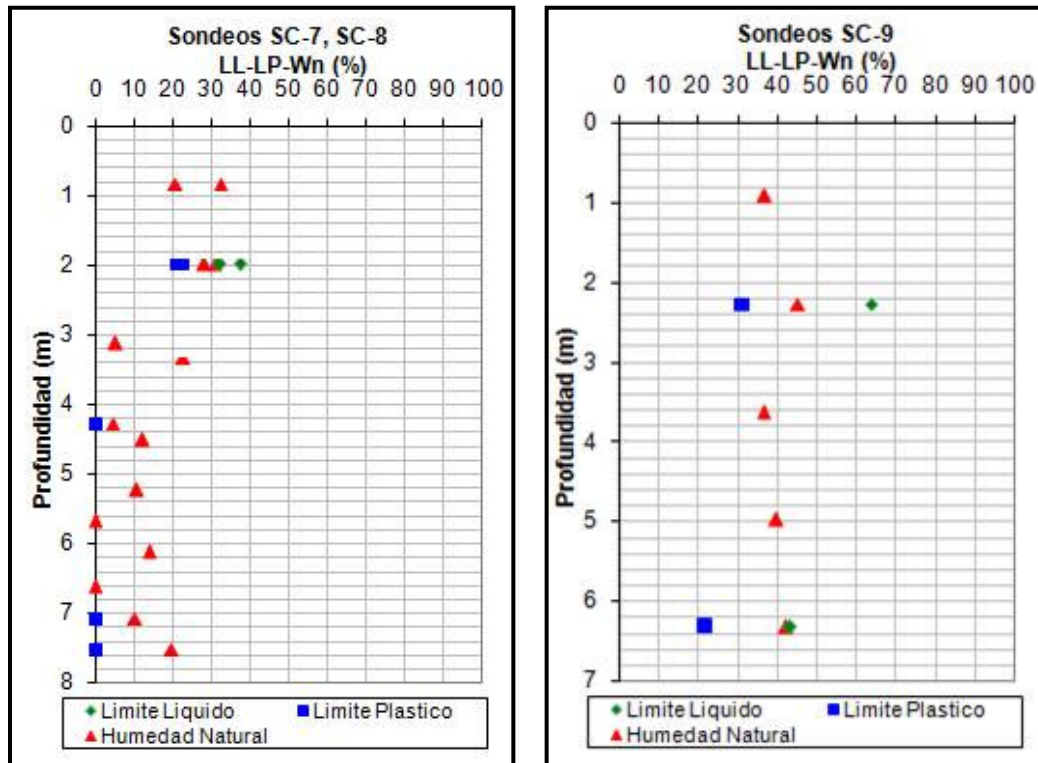
Figura 3-27 Variación de la humedad natural y los límites de consistencia en función de la profundidad para los sondeos SC-7 a SC-9

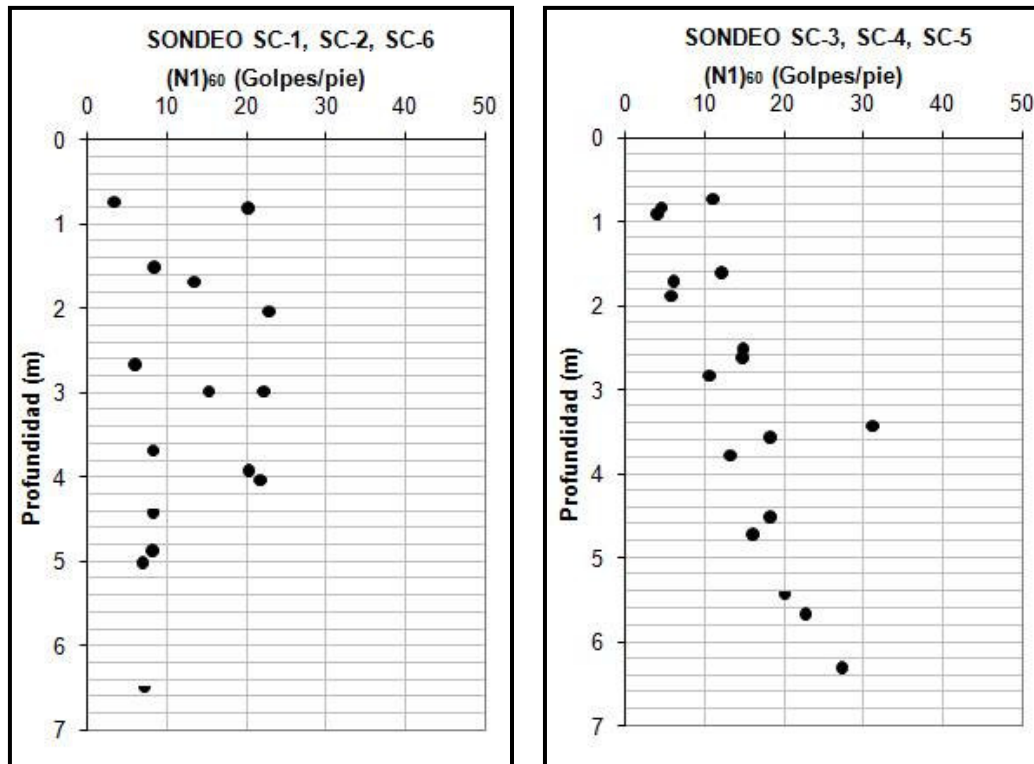
Figura 3-28 Variación de los valores de  $(N1)_{60}$  en función de la profundidad para los sondeos SC-1 a SC-6

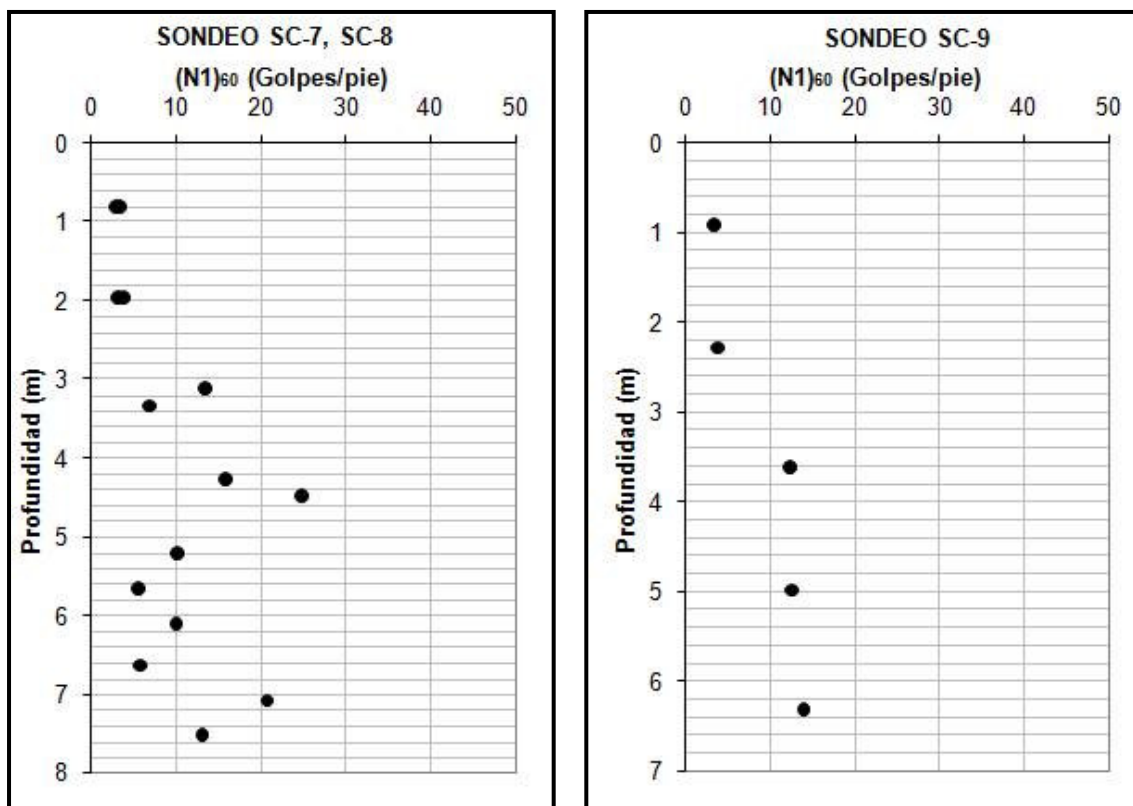
Figura 3-29 Variación de los valores de  $(N1)_{60}$  en función de la profundidad para los sondeos SC-7 a SC-9

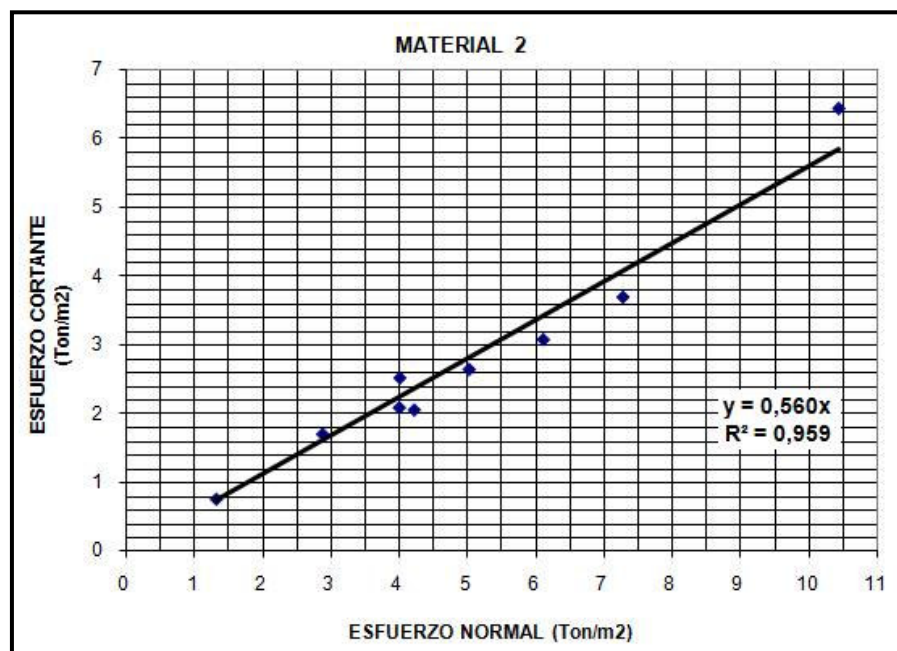
Figura 3-31 Graficas de evaluación de c y  $\phi$  a partir del valor de N de SPT – Material 2

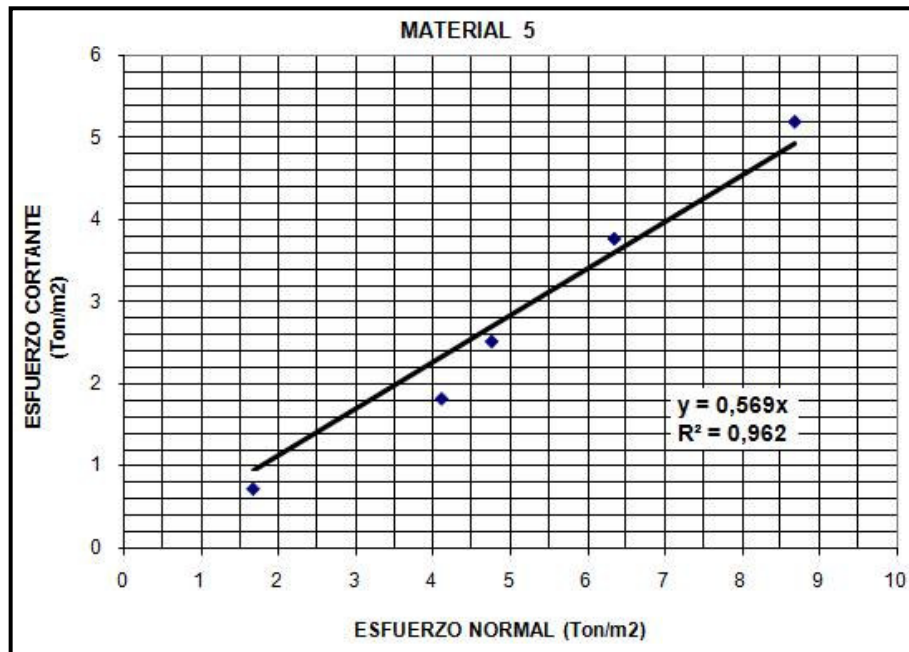
Figura 3-34 Graficas de evaluación de c y  $\phi$  a partir del valor de N de SPT – Material 5

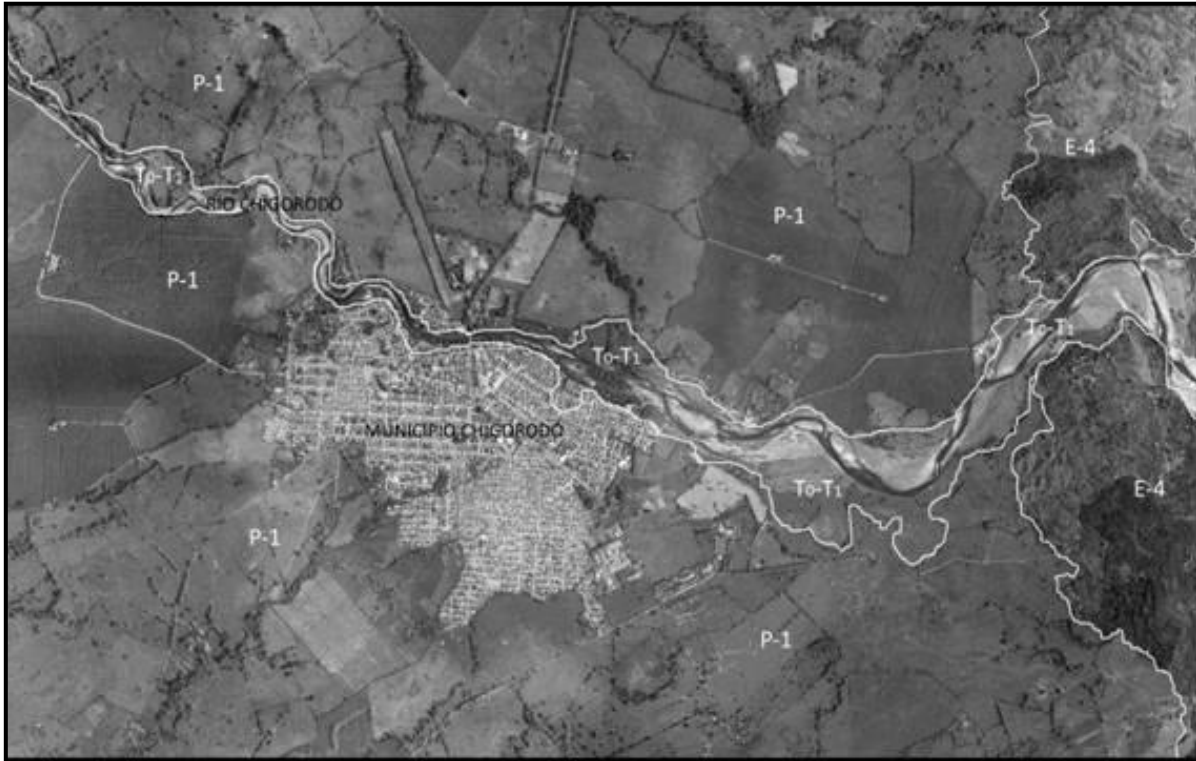
**Figura 1-1. Geomorfología local Chigorodó, con T0 - T1 como zonas de amenaza alta por inundación**

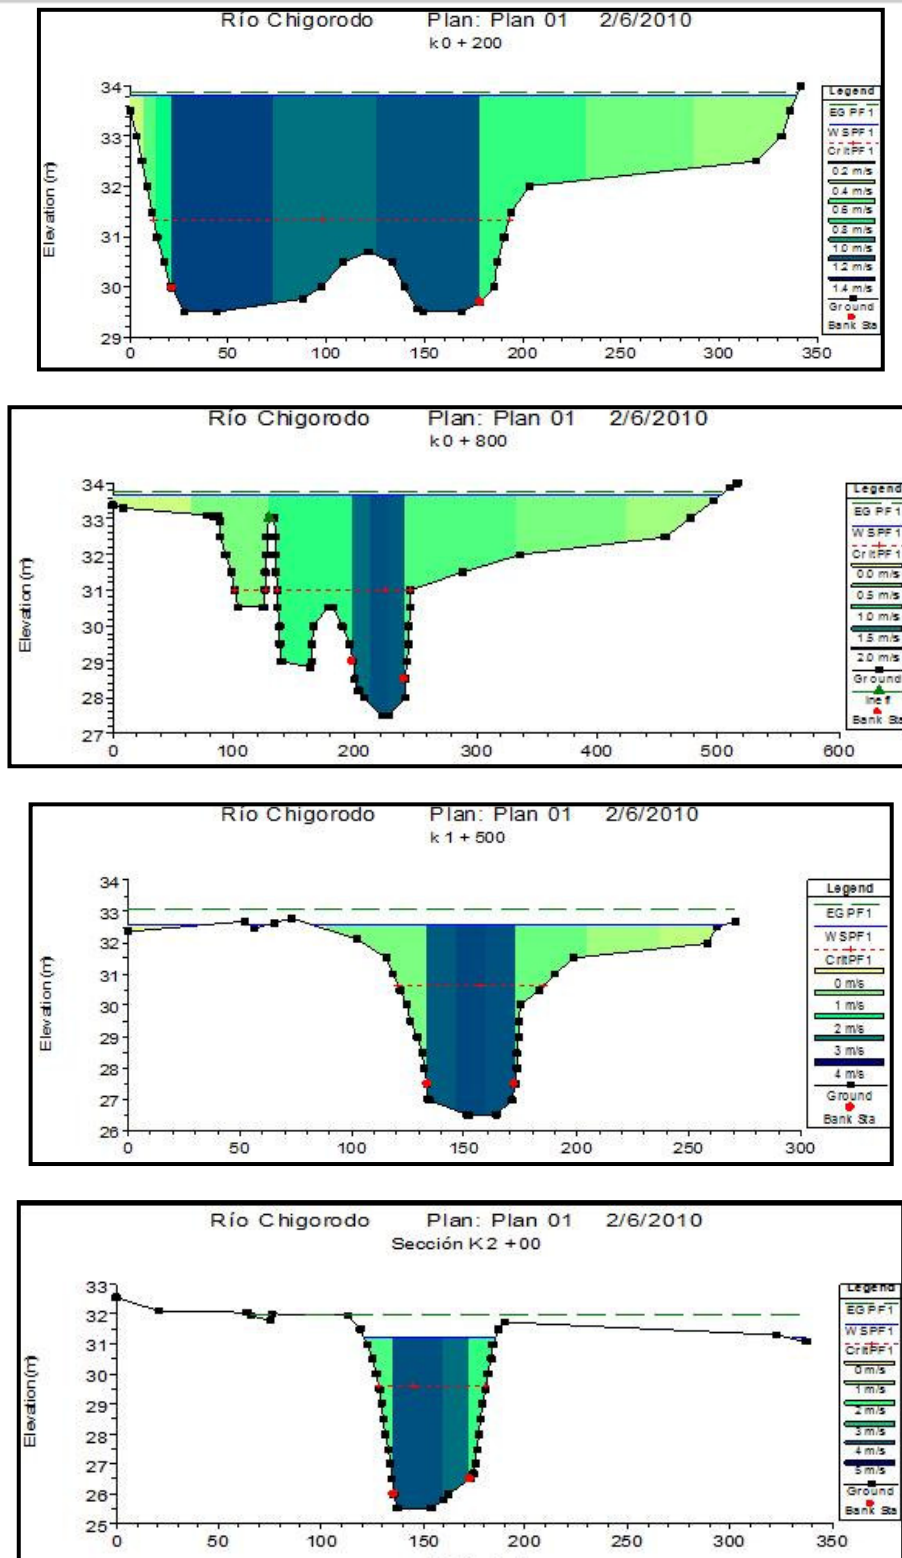
Figura 1-4. Secciones de flujo para un caudal de recurrencia 50 años considerando el caudal hallado para la creciente de octubre de 2009
