## **ZONIFICACIÓN DE AMENAZAS Y RIESGOS DE ORIGEN NATURAL Y ANTRÓPICO DEL ÁREA URBANA DEL MUNICIPIO DE CHIGORODÓ**

### **1 GENERALIDADES**

Corpourabá, a través del Contrato de Consultoría No 10-01-09-0307-09 en el marco del Proyecto Macro PAT – Amenazas y Desastres Naturales, acordó con el Consorcio Urabá 2009 la realización de un estudio de zonificación de amenazas y riesgos de origen natural y antrópico de las áreas urbanas de los municipios de Turbo, Chigorodó, Dabeiba y Uramita, como herramienta fundamental en la planificación del territorio.

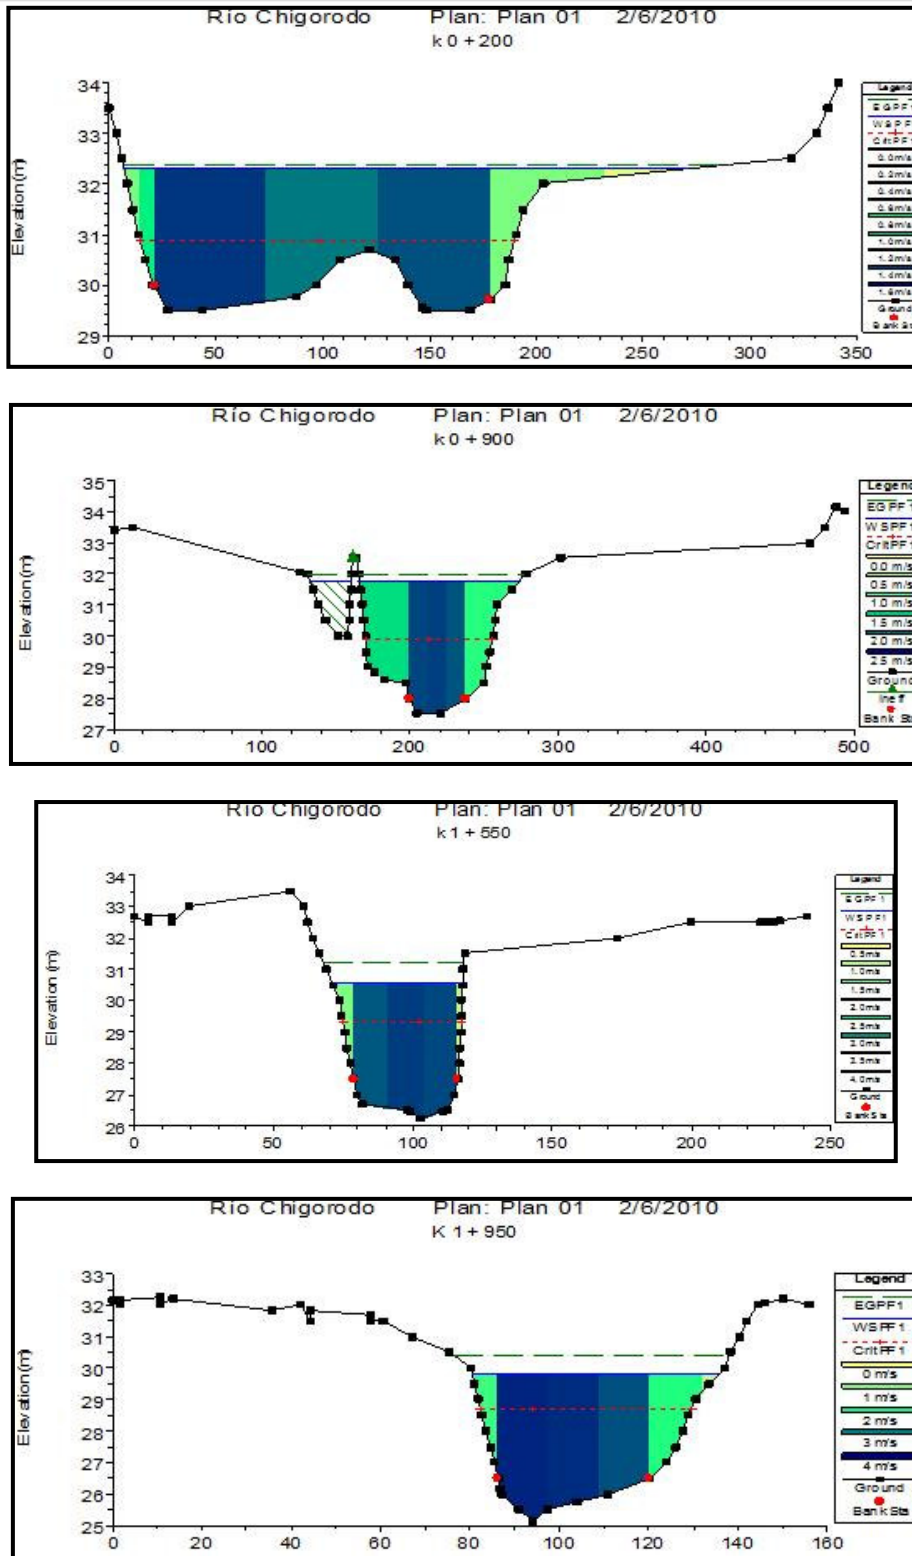
Figura 1-5. Secciones de flujo para un caudal de recurrencia 10 años considerando el caudal hallado para la creciente de octubre de 2009
