ZONIFICACIÓN DE AMENAZAS Y RIESGOS DE ORIGEN NATURAL Y ANTRÓPICO DEL ÁREA URBANA – SECTOR PUNTA DE LA VACAS - DEL MUNICIPIO DE TURBO. EROSION COSTERA

1 GENERALIDADES

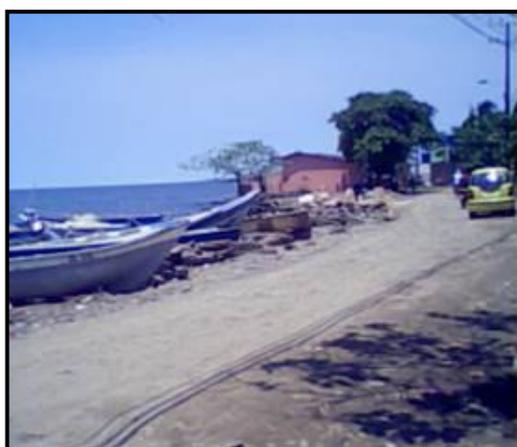
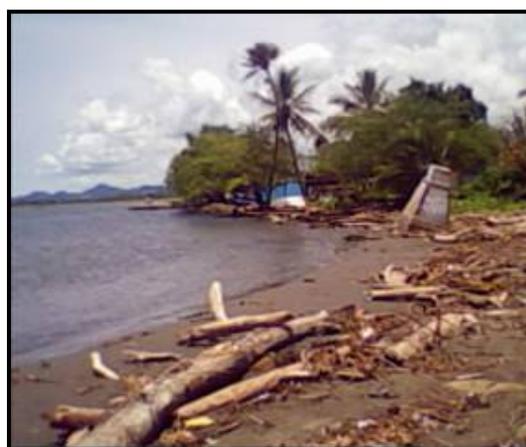
a) Fuerte erosión

b) Carretera erosionada

Figura 2-1 Procesos de erosión en el sector Punta Las Vacas

En la Figura 2-1 y la Figura 2-2 se presentan algunas fotografías en las que se muestra el aspecto actual de la playa en el sector de Punta Las Vacas.

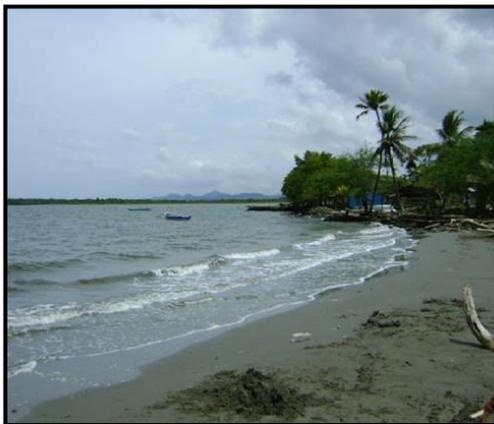
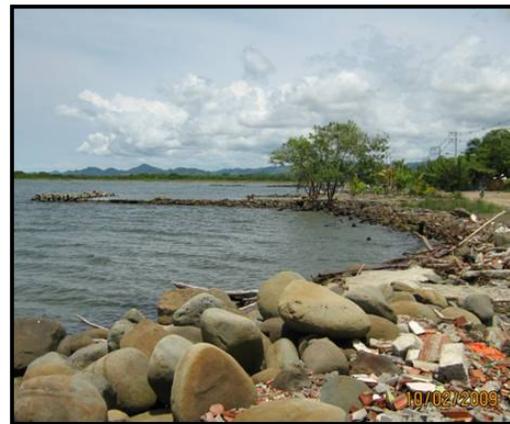
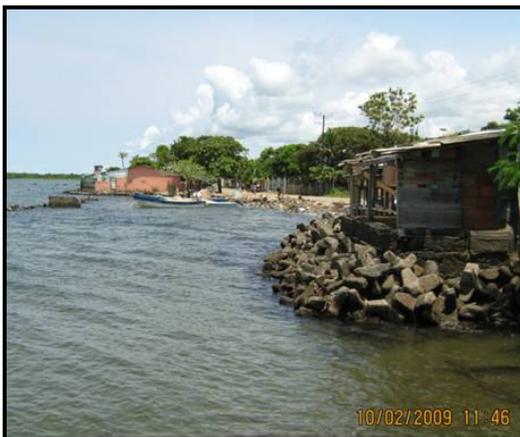
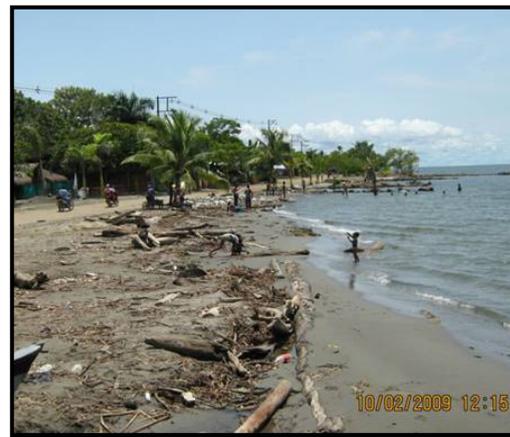
a) Orilla del litoral sector Punta de Las Vacas

b) Obras de protección existentes en el sector: espolones y enrocados

c) Obras de protección existentes en el sector

d) Avance de la línea de costa hacia la vía y las edificaciones ubicadas en el sector.

Figura 2-2 Aspecto actual de la playa en el sector Punta Las Vacas

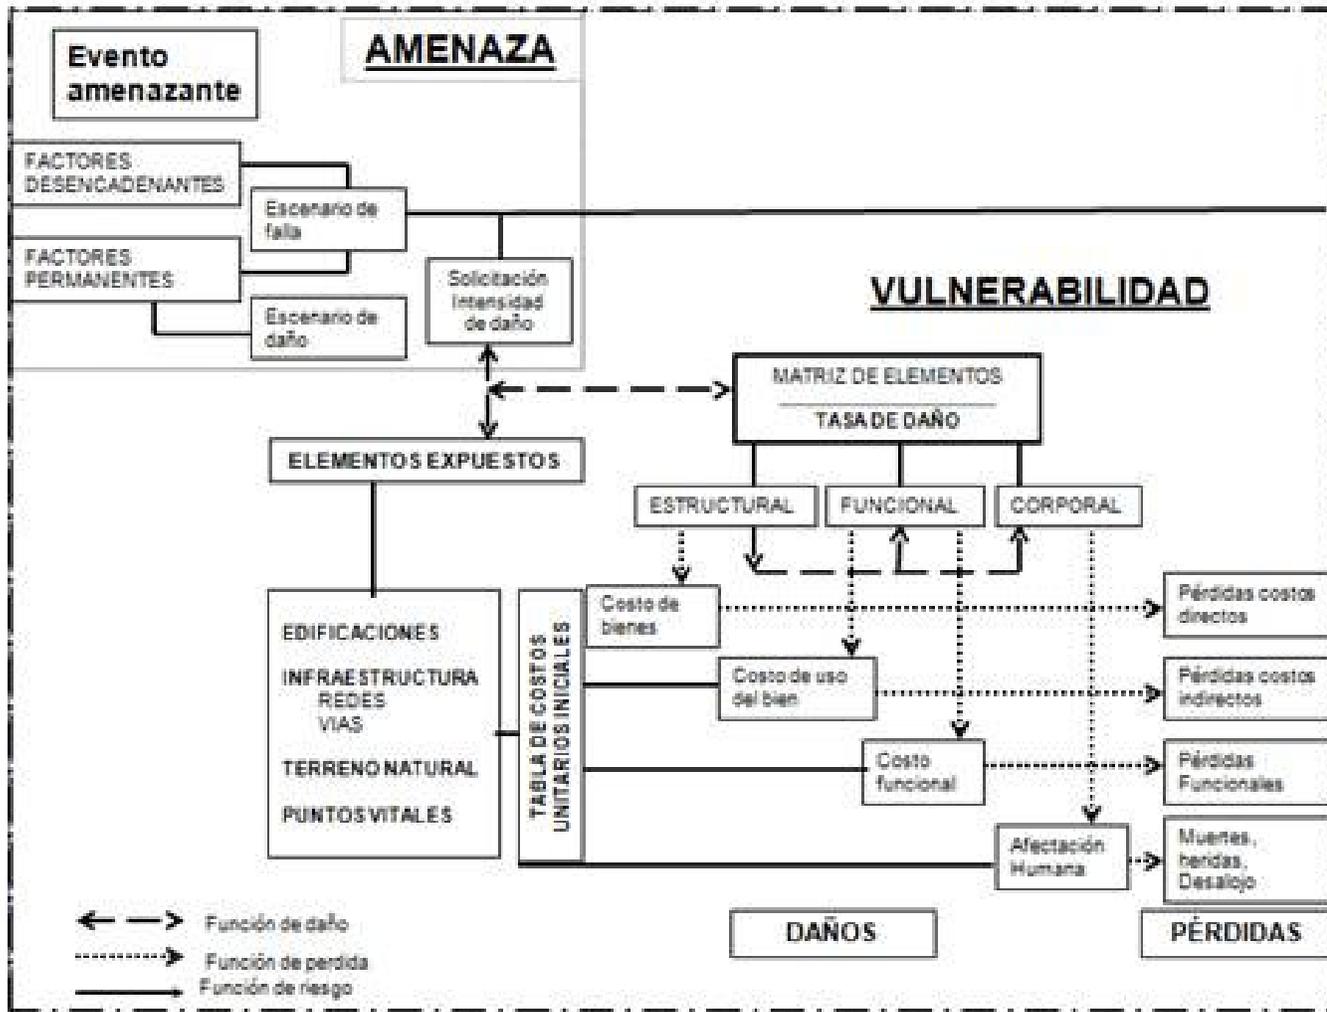
Figura 2-3 Diagrama de flujo para la evaluación del riesgo

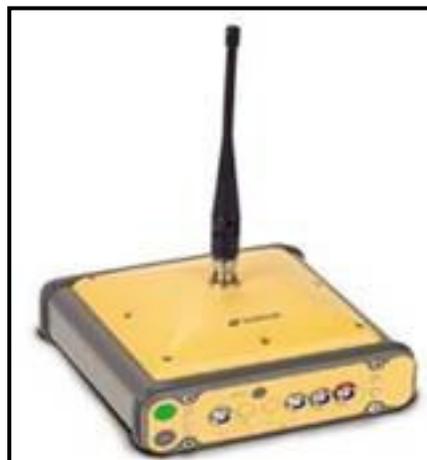
GPS ANTENNA / Internal; ANTENNA TYPE 7 Microstrip (zero-centered), GROUND PLANE Antenna on a flan ground plane.

Figura 3-1 GPS TOPCON Hiper +

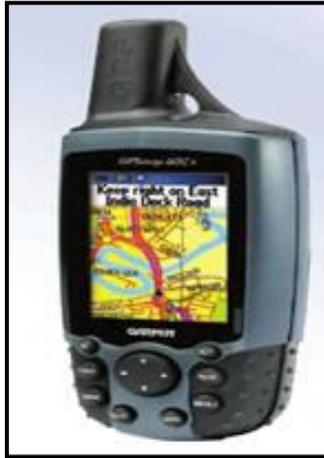
- b) *Navegador Garmin GPSMAP60Cx*: Es un navegador de precisión pos-métrica que puede detectar hasta 12 satélites y que con seis (6) que capture da una buena precisión de posicionamiento para localizar puntos de control del trabajo de localización.

Figura 3-2 Navegador Garmin GPSMAP60Cx

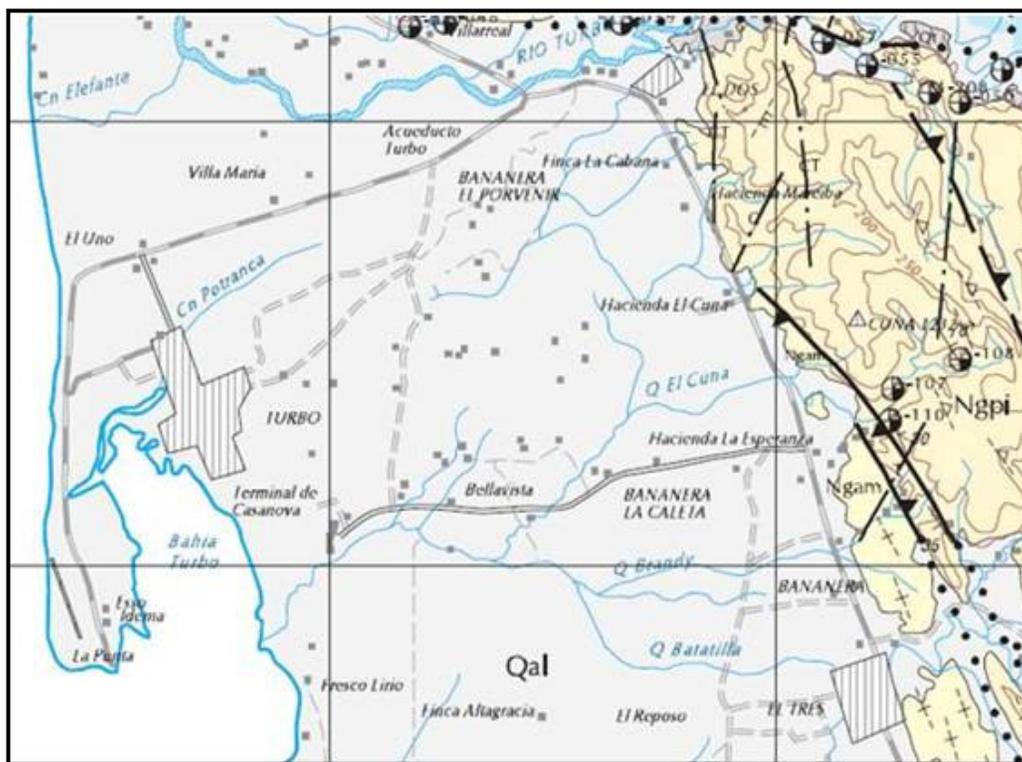
El municipio de Turbo posee dos unidades claramente definidas: Una primera unidad caracterizada por la presencia de rocas sedimentarias terciarias (T) con dirección general N-S $\pm 10^\circ$ y buzamientos de los estratos variable, la cual se ubican al oriente del municipio, y la segunda unidad caracterizada por la presencia de sedimentos cuaternarios (Q) especialmente al occidente del municipio.

Figura 3-3 Geología de la zona del municipio de Turbo, Ingeominas (1999)

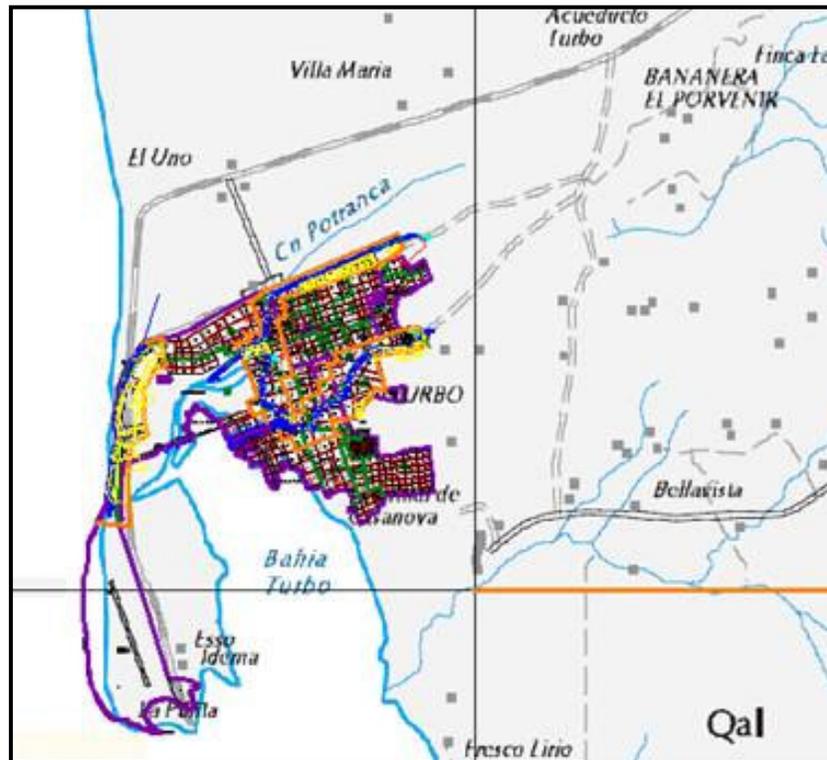
En la unidad 2, los sedimentos cuaternarios (Q) están formados por depósitos de origen marino, aluvial y/o coluvial que conforman abanicos, terrazas, conos de deyección, aluviones y playas, los cuales están relacionados con la dinámica de los principales ríos y por la gran llanura aluvial de Mutatá-Turbo. En la zona de abanico las pendientes llegan al 10 %. Sobre estos depósitos se encuentran asentados la cabecera y gran parte de los cultivos de plátano y banano del municipio.

Figura 3-4 Detalle de la geología de la zona de Turbo-Playa

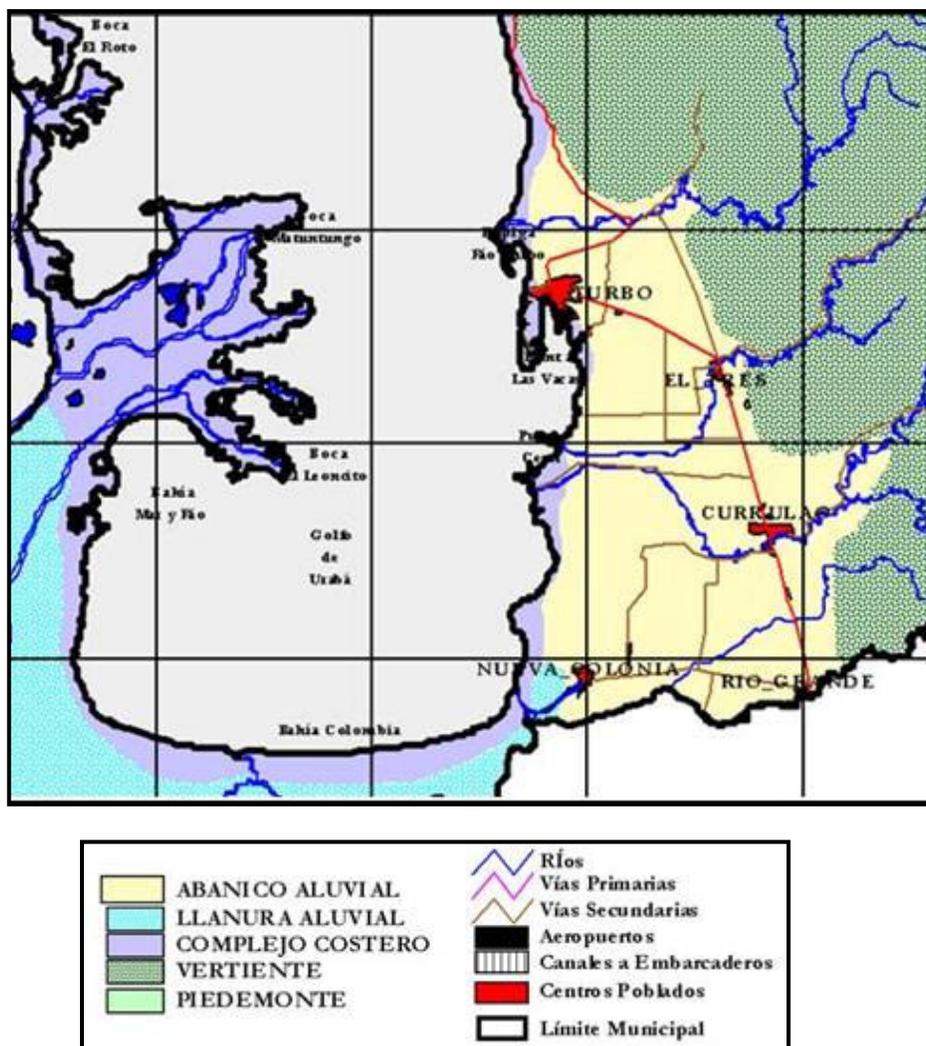
Dentro del contexto regional, se consideran las macro unidades geomorfológicas existentes, las cuales determinan las formas del terreno y su relación con los depósitos y unidades geológicas. En la zona de estudio se identifica la unidad de complejo costero y abanico aluvial, según se muestra en la Figura 3-5.

Figura 3-5 Geomorfología del municipio de Turbo. POT municipio de Turbo (2000)

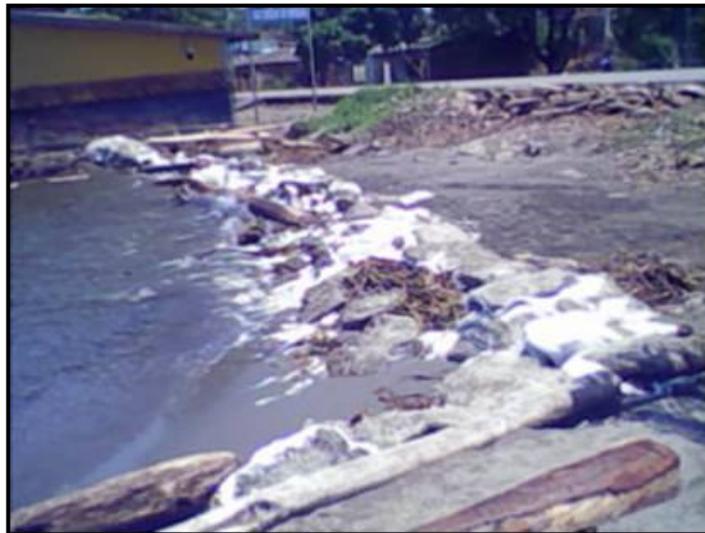
Figura 3-6 Playas arenosas

Las zonas costeras tienen que ser vistas como el escenario y el resultado de un proceso de disipación de energía, donde interactúan las condiciones oceanográficas y la geomorfología del sector, como son los vientos, mareas, corrientes, olas, sedimentos, el perfil de la costa y el material de las playas. Todos estos elementos unidos configuran y determinan la morfología de una playa.

Una playa se define como una zona de dominio público y es un sector conformado por material no consolidado y que se extiende desde la línea de más baja marea, hasta un nivel donde haya un cambio marcado en la composición de los materiales o en la forma fisiográfica de la playa o hasta la línea de vegetación permanente. Sobre estas playas ejercen su acción las denominadas Dinámicas Actuales (corrientes, olas, mareas, mares de leva y tsunamis) y el accionar combinado genera el transporte de transversal de sedimentos, desde y hacia el mar y a lo largo de la playa y que se resumen en procesos de erosión o acreción.

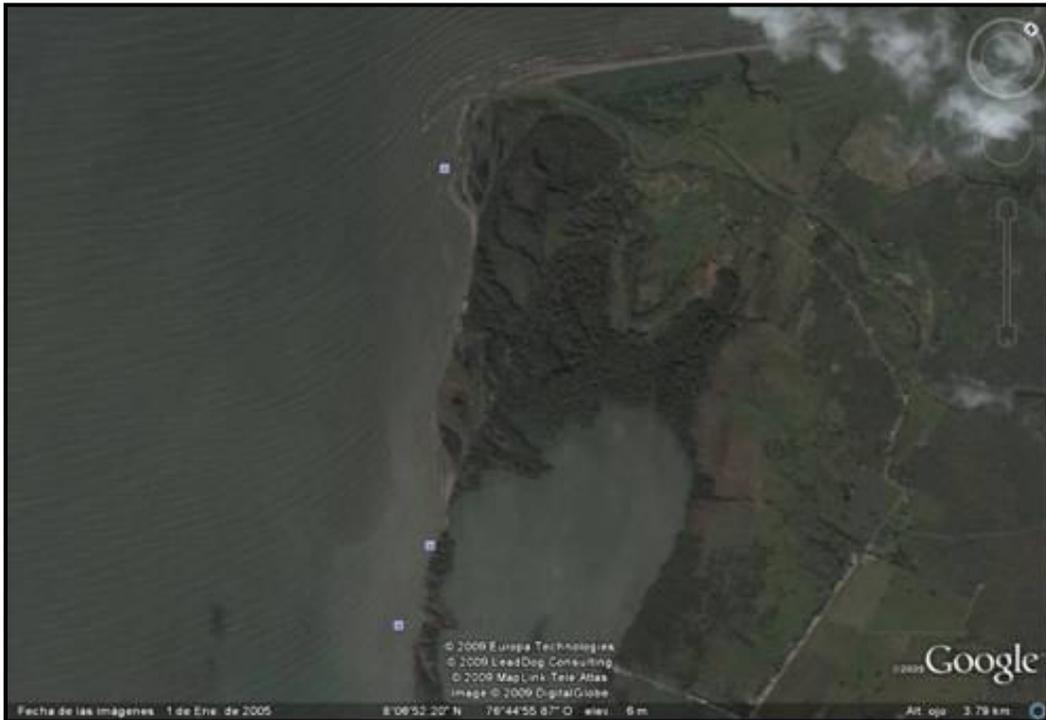
Figura 3-7. Desembocadura río Turbo y Punta Yarumal

La zona costera de Turbo y en especial el sector de Punta las Vacas, se formo por la antigua pluma sedimentaria del río Turbo, que desembocaba en el sector que hoy se denomina Punta Yarumal, unos dos kilómetros a bajo de su actual desembocadura. Con el desvío de la desembocadura del río Turbo hacia el norte, se le negó un importante aporte de sedimentos a las actuales playas de Turbo, que las habían formado y consolidado por muchos años. El aporte sedimentario del río Turbo es tan importante que actualmente se ha formado la pluma sedimentaria de punta Yarumal, que atrapa el 90% de los sedimentos depositados por el río y que avanza a un promedio de 20 metros por año. En la Figura 3-7 se muestra el aspecto de la Punta Yarumal y la desembocadura del Río Turbo.

las playas y generar retrocesos erosivos estimados en alrededor de 70m en algunos sectores. La intensificación de las velocidades de erosión se relacionan directamente con el desarrollo, al norte del delta del Río Turbo, cuya desembocadura al interior de la bahía de Turbo fue desviada artificialmente en 1954.

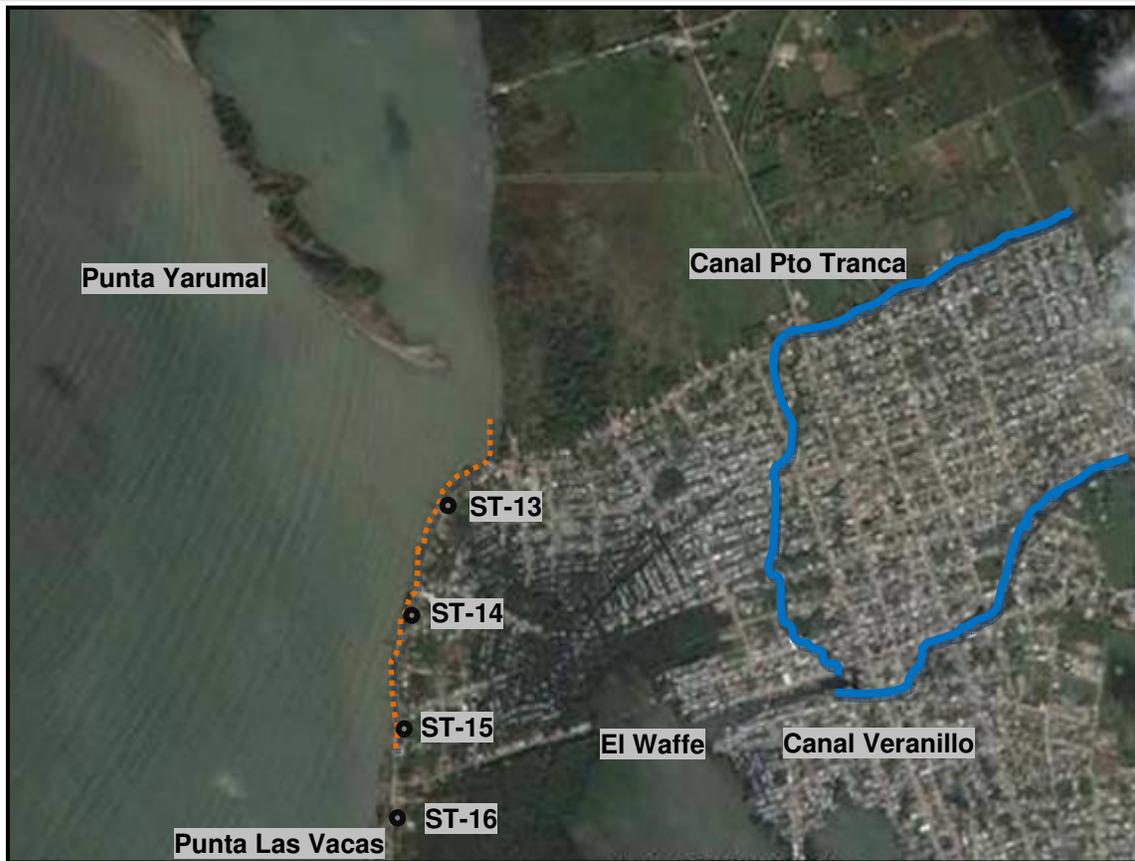
Figura 3-8. Planta general de localización de los sondeos en el área de estudio

Tabla 3-9 y en la Figura 3-8.

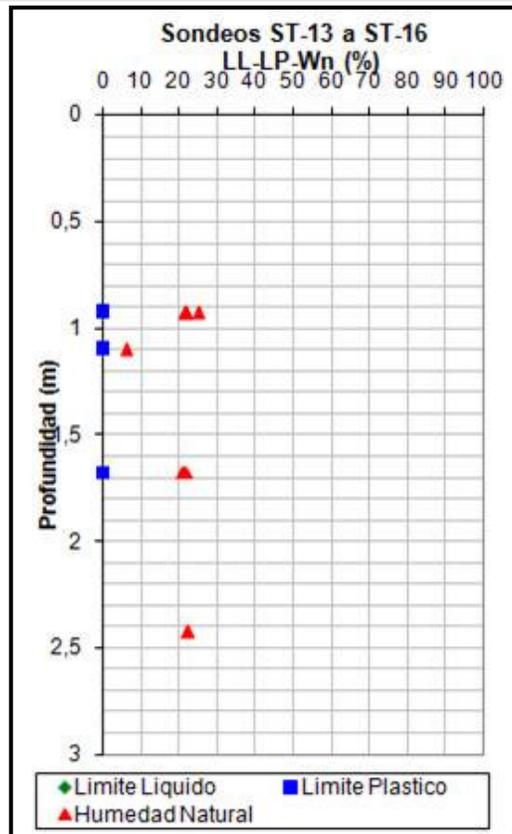
En la Figura 3-9 se presenta gráficamente la variación del contenido de humedad con la profundidad, para los sondeos realizados en la zona de Playa del municipio de Turbo.

Figura 3-9. Variación de la humedad natural y los límites de consistencia en función de la profundidad sondeos ST-13 a ST-16 Playa Turbo

Con respecto al contenido de humedad, se puede apreciar que en general no presenta mayores variaciones con la profundidad y que se encuentra entre el 20 y el 30% excepto para los suelos del sondeo ST-13 en donde presenta valores menores al 10%. La fracción fina no presenta plasticidad por lo que el comportamiento de dicha fracción no dependerá del contenido de humedad en el suelo.

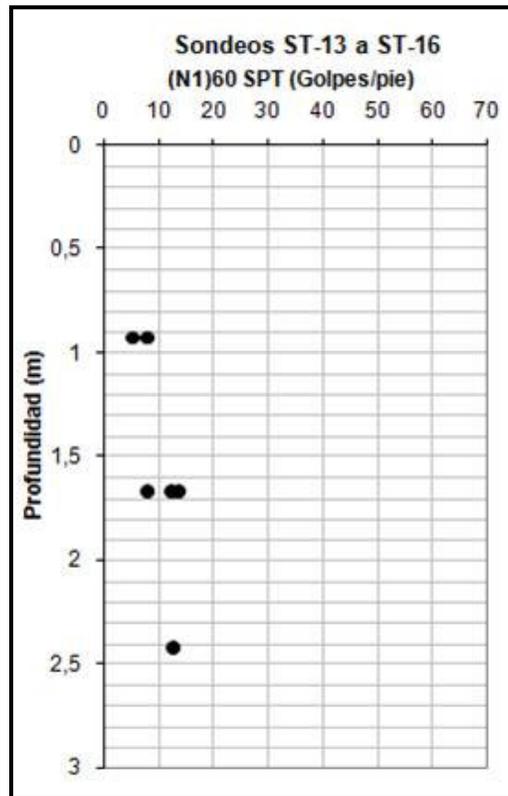
que los valores de $(N1)_{60}$ se encuentran entre los 6 y los 14 golpes/pie y que existe una tendencia de aumento de estos valores con la profundidad.

Figura 3-10 Variación de la resistencia a la penetración estándar en función de la profundidad para los sondeos ST-13 a ST-16 Playa Turbo

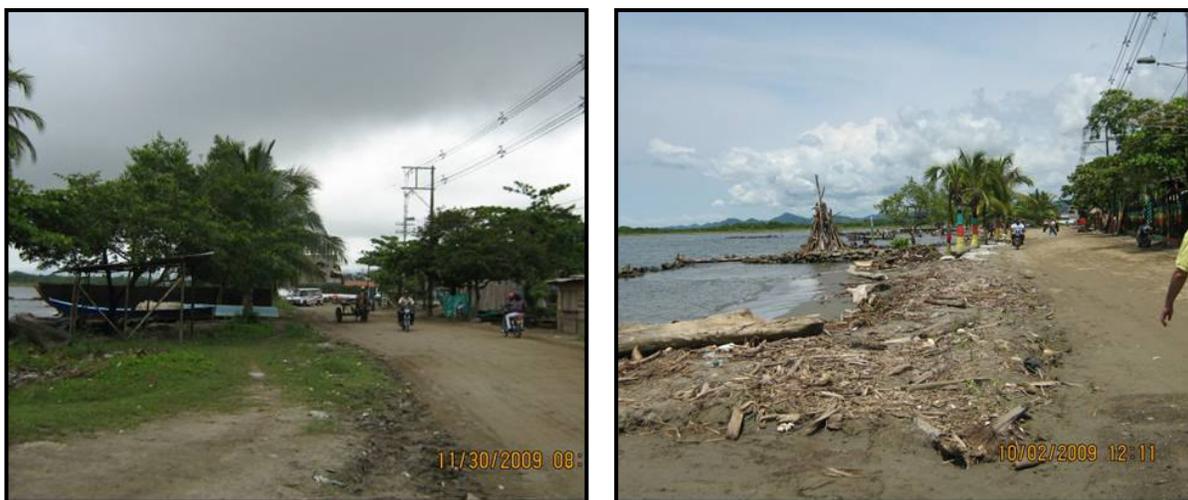
Figura 3-12 Aspecto actual de la vía en este sector del Municipio de Turbo

El municipio de Turbo es el más grande de Antioquia pero paradójicamente tienen una gran deficiencia las condiciones de sus vías. En Turbo el 12% de los 355 km que componen la red vial se encuentra con una superficie de rodadura pavimentada y el restante 88 % se encuentra en afirmado. En la Figura 3-12 se presentan algunas fotografías en las que se ilustra el estado actual de algunas de las vías de este sector del Municipio de Turbo.

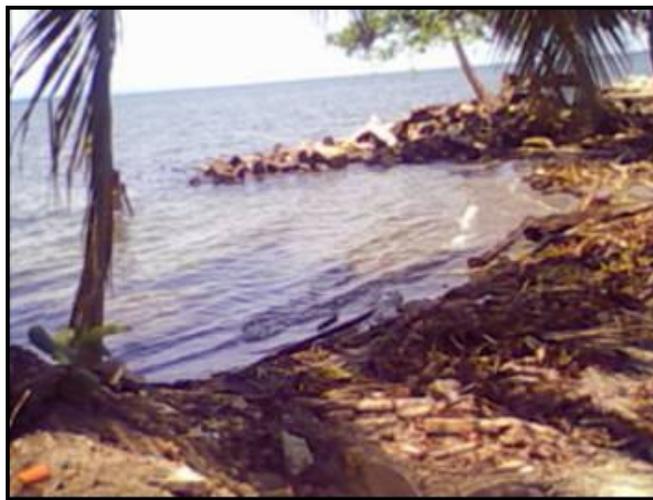
La Inestabilidad de la Línea de Costa y en especial el cambio físico de una playa, se determinan por dos tipos de manifestaciones, una que ocurre en forma longitudinal (Transporte litoral de sedimentos) y otra en forma transversal (Cambio estacional del perfil de la playa). Cuando no se presentan cambios significativos en la morfología de la playa en alguna de sus dos manifestaciones (longitudinal o transversal), se dice que la playa está en un equilibrio Dinámico o Perfil de Equilibrio. Para nuestro caso este equilibrio dinámico no ocurre en las playas de Punta las Vacas y por el contrario se han presentados cambios muy significativos en el volumen del material de arrastre (arena) y el perfil de la playa está cambiando permanentemente, por la acción erosiva de vientos, olas y mareas.

Figura 4-1 Inestabilidad de la línea de costa

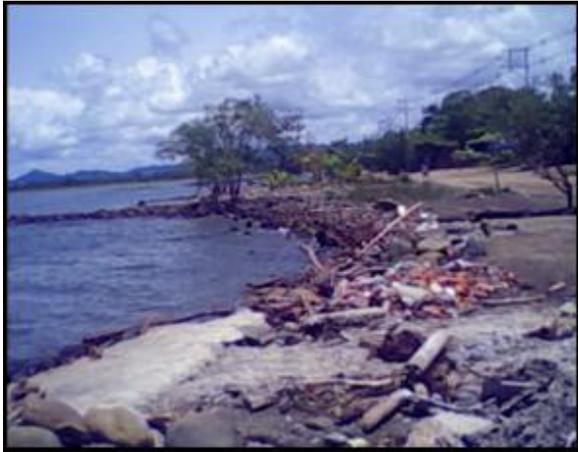
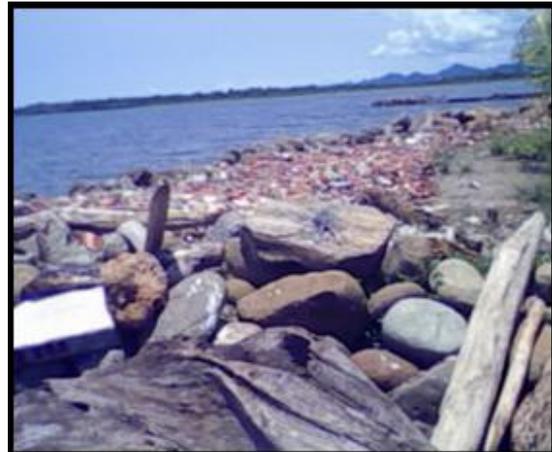
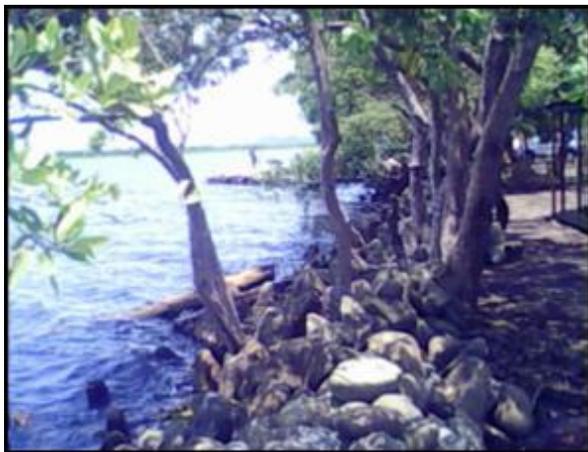
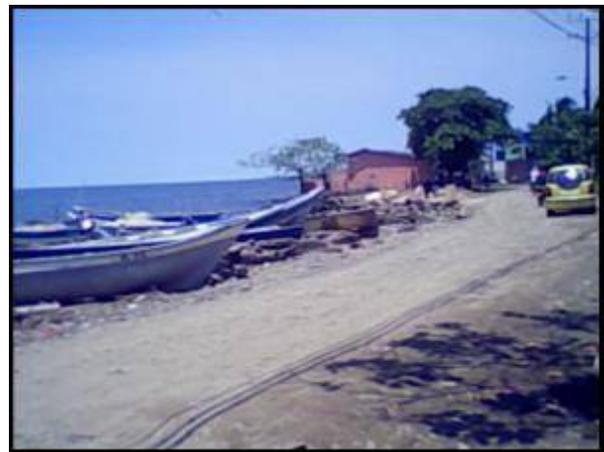
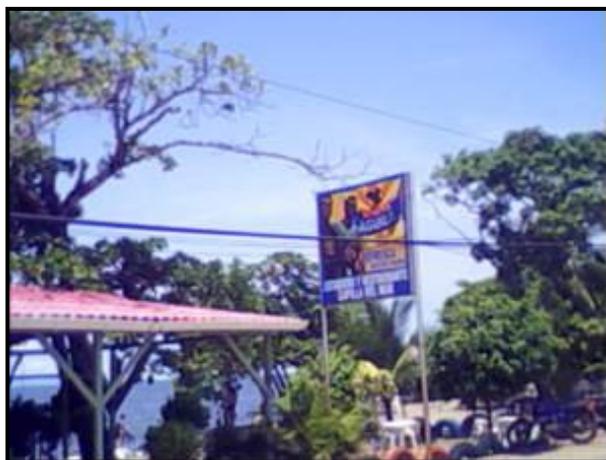
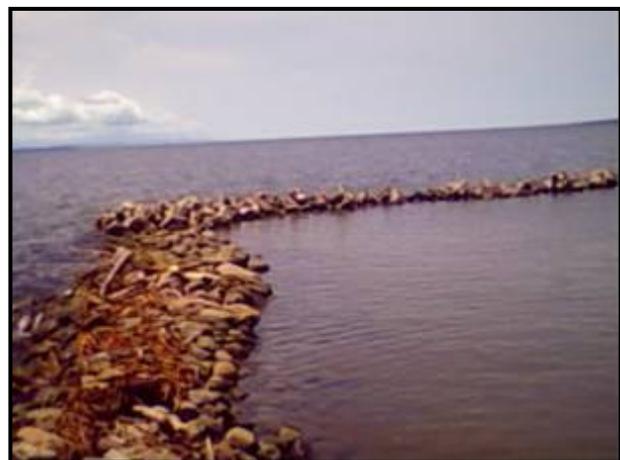
a) Relleno indiscriminado

b) Relleno indiscriminado

c) Pérdida de cobertura vegetal

d) Vía a Punta de Las Vacas

e) Urbanización costera

f) Rompeolas empíricos

- Figura 4-2-f se muestra un ejemplo de este tipo de obras.

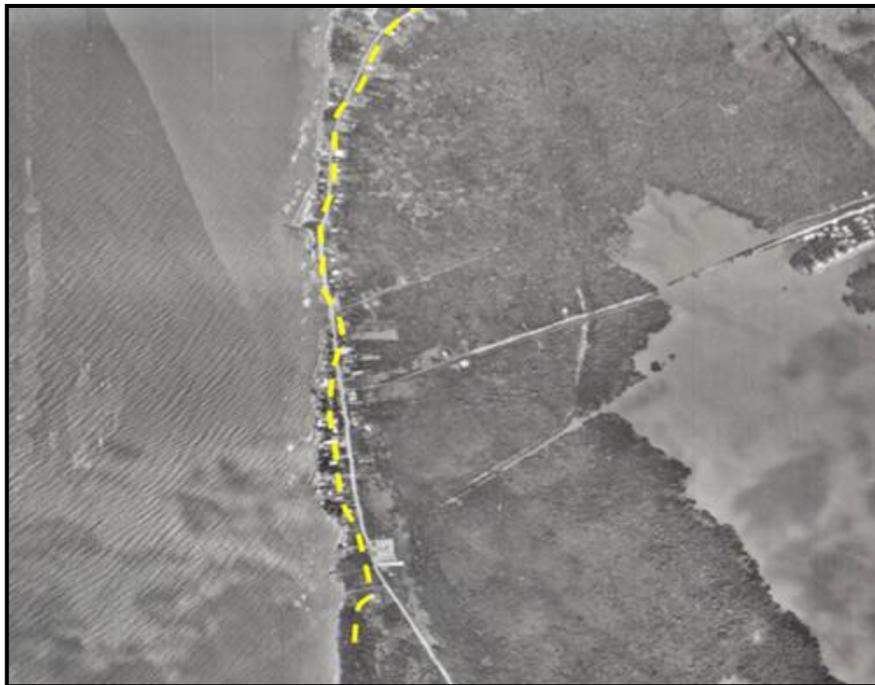
Figura 4-3 Actual línea de costa (en amarillo) sobre aerofoto de 1976

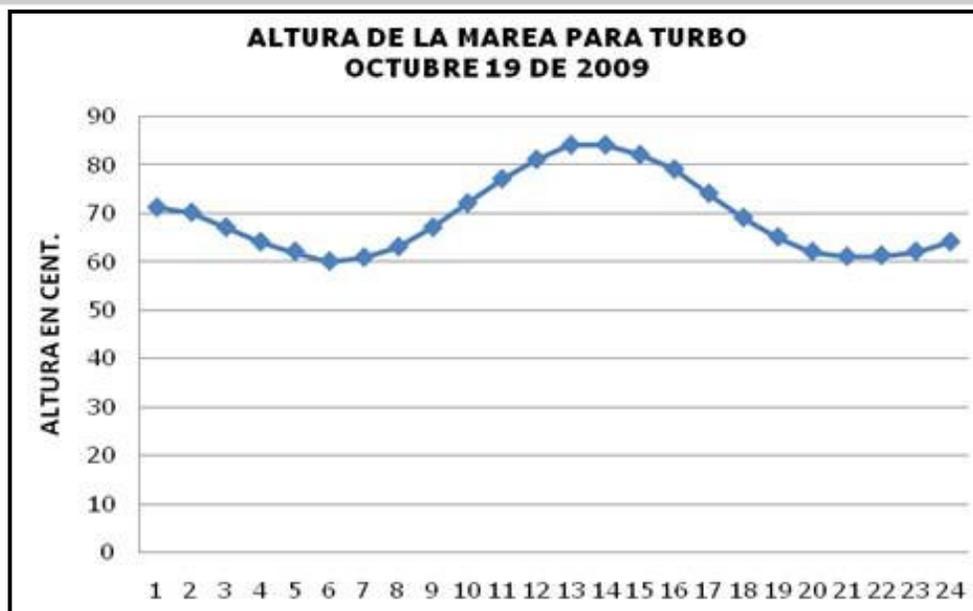
En el sector Urabá, el régimen de mareas está sujeto a las oscilaciones mareales del área del Caribe, caracterizada por su poca amplitud, pero a pesar de ello, si se combinan un pleamar con una fuerte marejada, generada por los vientos de un huracán o por el desplazamiento de un frente frío proveniente del norte, el nivel medio del mar puede elevarse hasta un metro, generándose los famosos mares de leva, que pueden penetrar fácilmente 20 o 30 metros sobre la costa. Este efecto genera inmediatamente el desprendimiento de sedimento no consolidado iniciándose la erosión costera. En la Figura 4-4 se presenta una gráfica de la altura de las mareas en Turbo para el 19 de octubre de 2009.

Figura 4-4 Altura de las mareas en Turbo

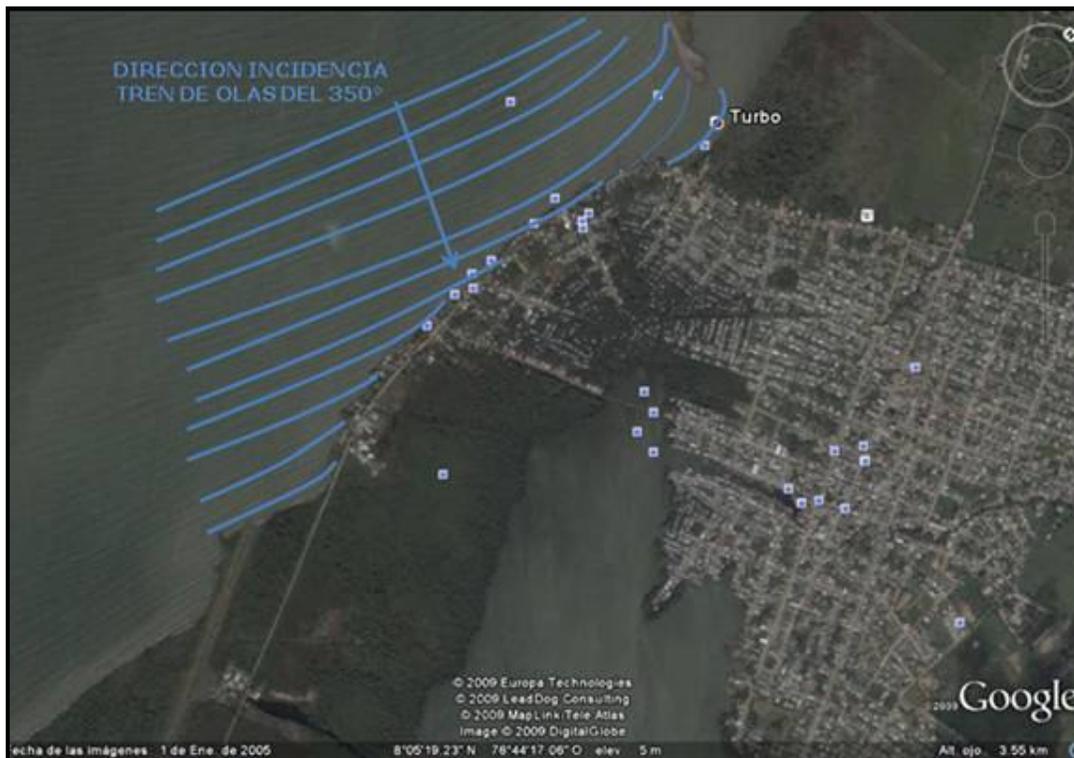
Figura 4-5 Dirección de incidencia del tren de olas

En la Figura 4-5 se presenta la dirección de incidencia del tren de olas en el sector de Punta Las Vacas.

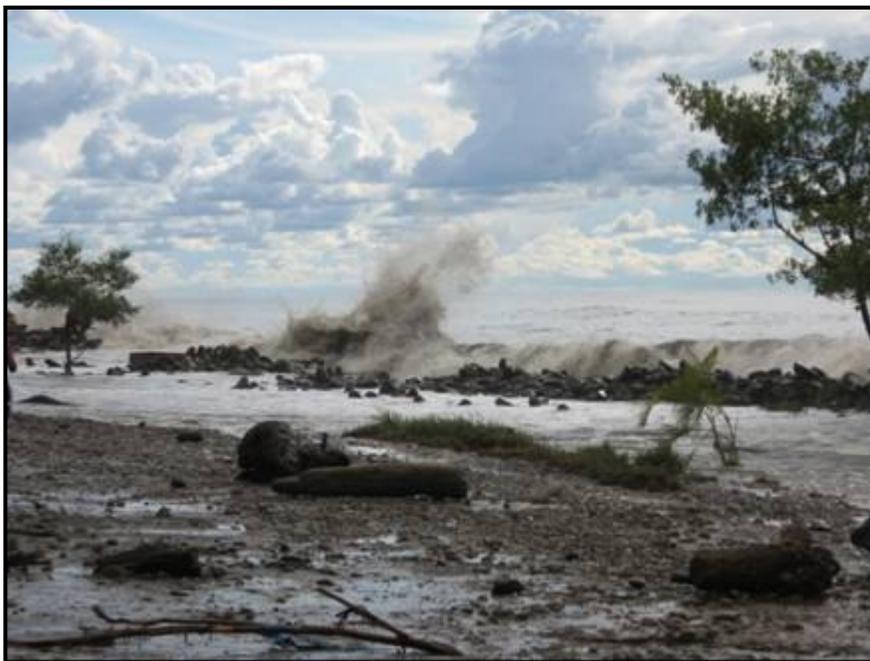
Los mares de leva o marejadas son los eventos marinos más devastadores que se presentan en el área de Turbo, ya que las olas alcanzan alturas de hasta 2 metros y la marejada penetra entre 30 y 40 metros sobre la línea de costa. Turbo es el lugar del Caribe colombiano donde más se siente la acción del fuerte oleaje sobre la costa y el sitio donde más se ha perdido playas por acción de los mares de leva. Estos mares de leva son generados especialmente por dos fenómenos meteorológicos: Los huracanes y los frentes fríos provenientes del Hemisferio Norte.

Figura 4-6 Marejada en Turbo con olas de 2 m de altura

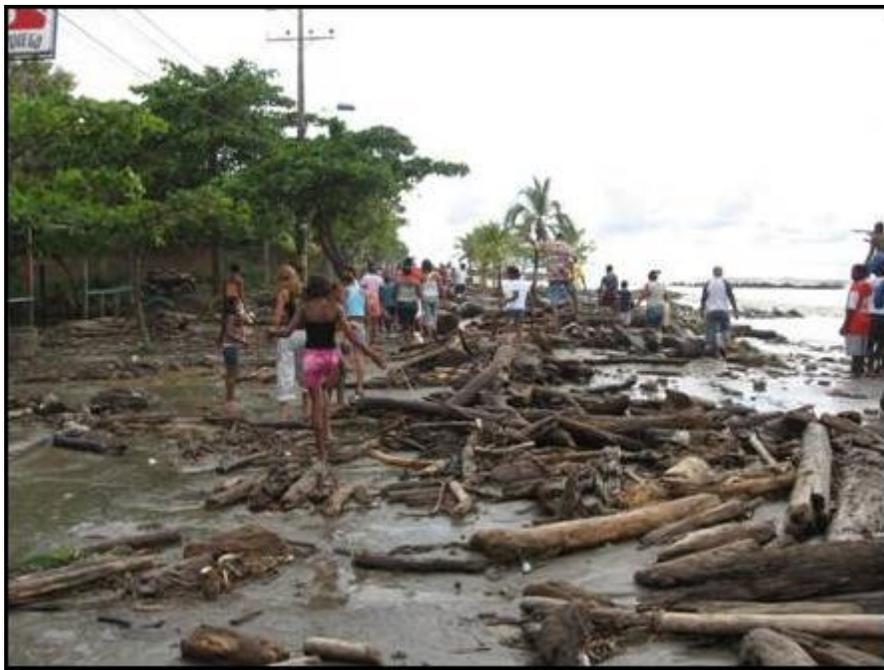
Figura 4-7 Carretera a Punta las Vacas Bloqueada por escombros dejados por una marejada

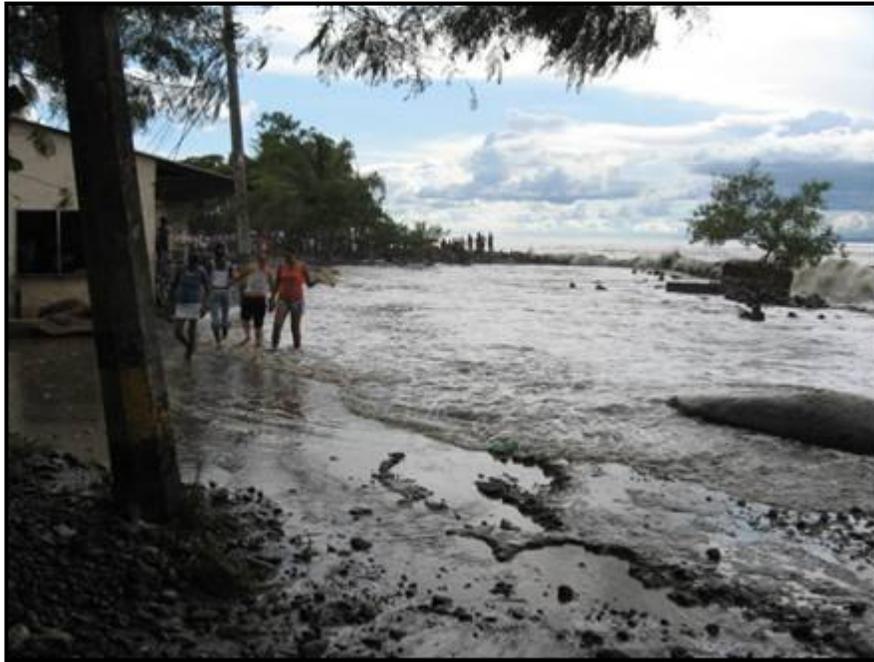
Figura 4-8 Marejada traspasando rompeolas artesanales

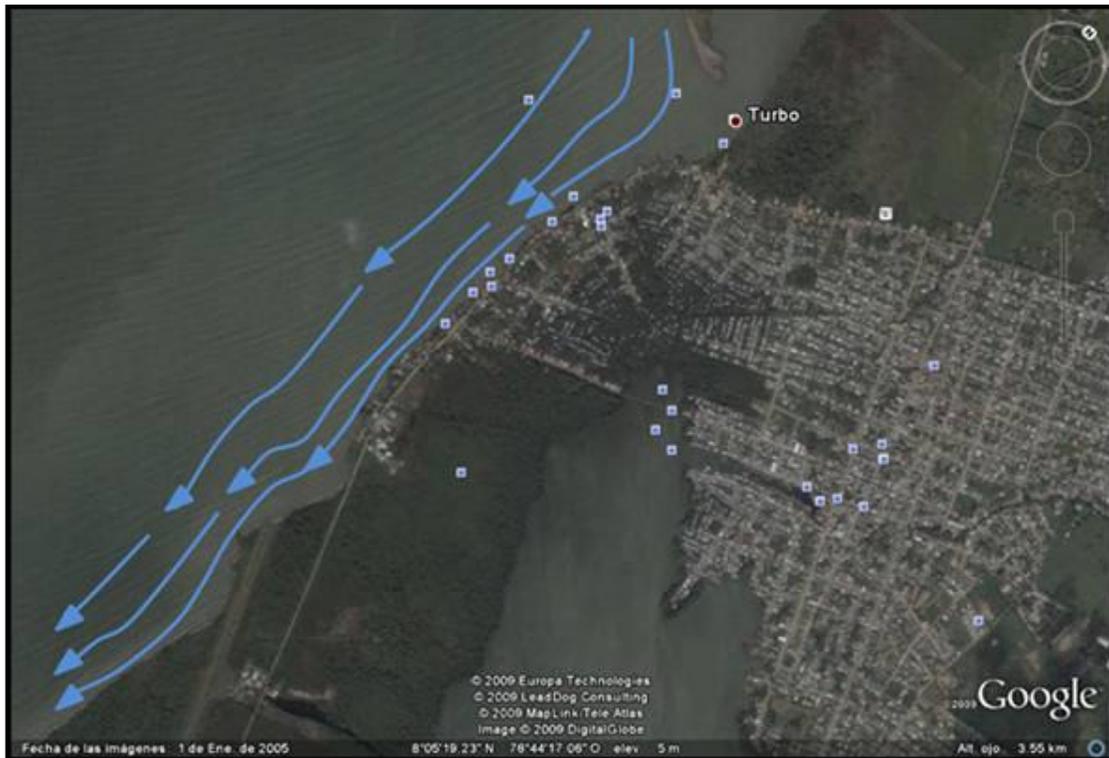
Figura 4-9 Dirección Corriente de Deriva de Litoral

En la Figura 4-9 se presenta la dirección de la corriente de deriva de litoral.

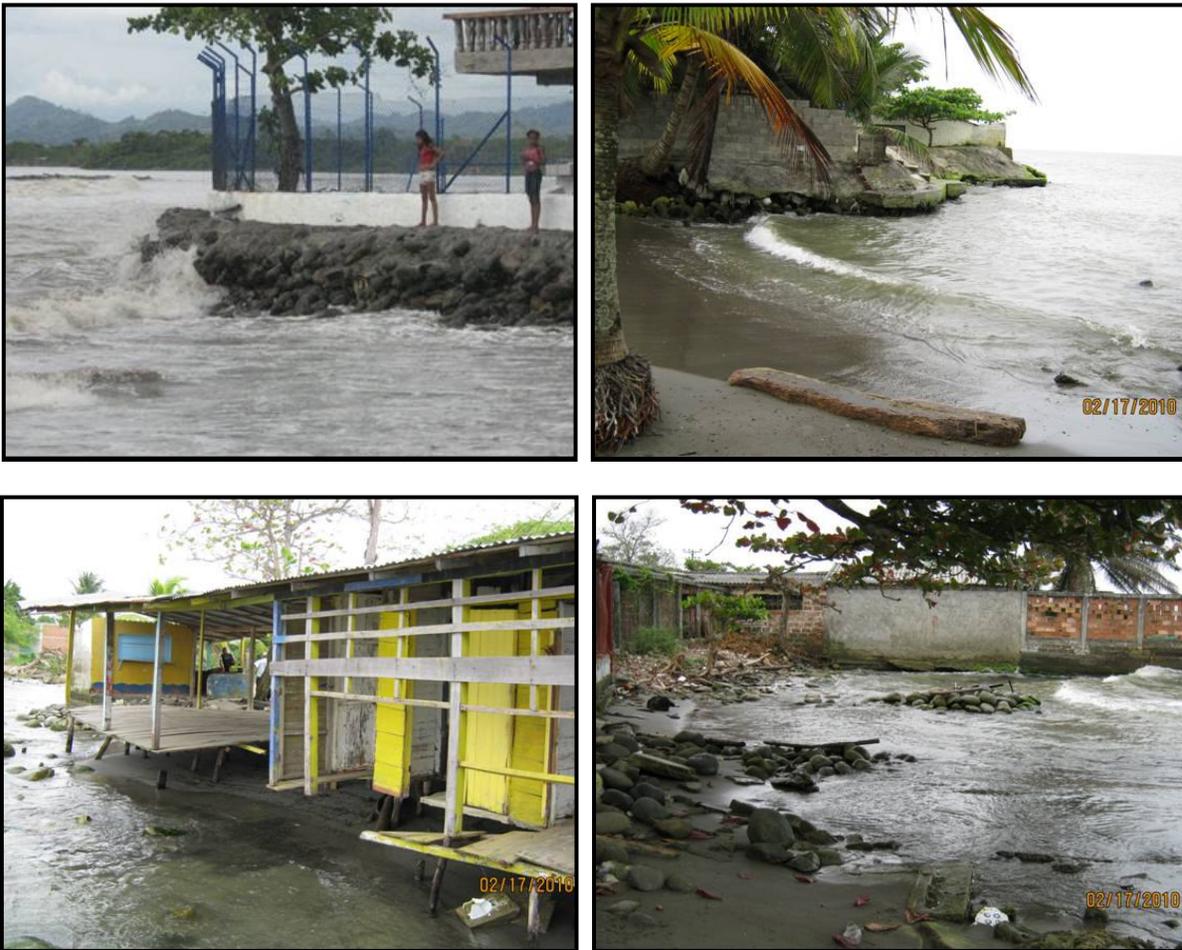
La construcción inadecuada de estas defensas de playa, se pueden considerar como la segunda amenaza que causa la erosión costera y por ende, la inestabilidad de la línea de costa, porque en su construcción no se ha tenido en cuenta los efectos hidrodinámicos de las olas, que causan socavación y pérdida de sedimentos, generando con ello el hundimiento paulatino y constante de la estructura construida y de las edificaciones que se intentan proteger. Ejemplos palpables de esta situación, se presentan en todos los lugares donde se han construido estas defensas, ya no se encuentra ninguna de ellas y cientos de casas han tenido que ser demolidas por sus propietarios a fin de evitar una tragedia, por la pérdida de la cimentación de las edificaciones. En la Figura 4-10 se muestra la socavación causada por las olas en edificaciones y obras de protección.

Figura 4-10 Olas socavando rompeolas e instalaciones

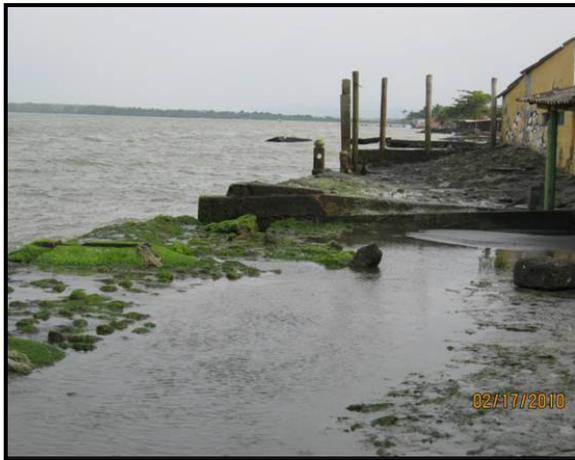
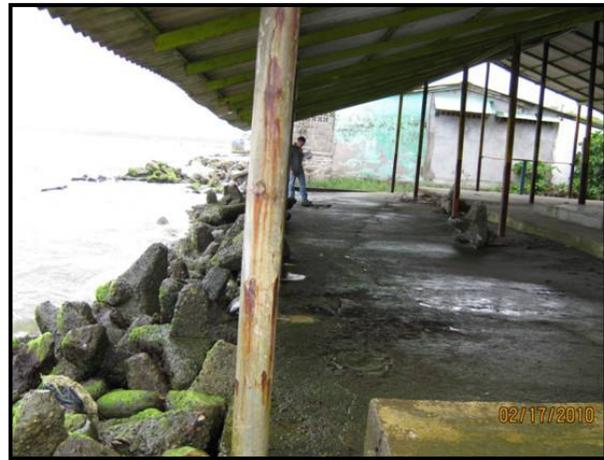
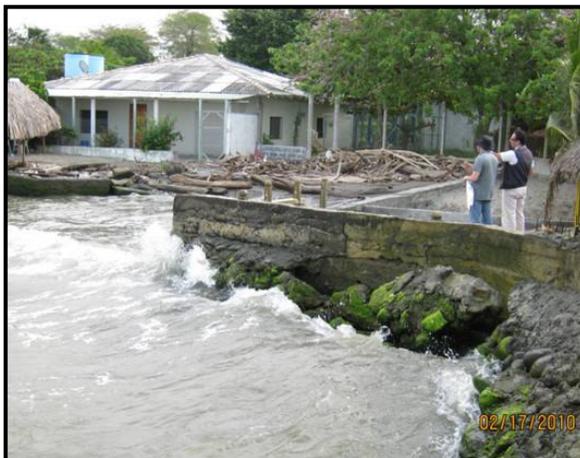
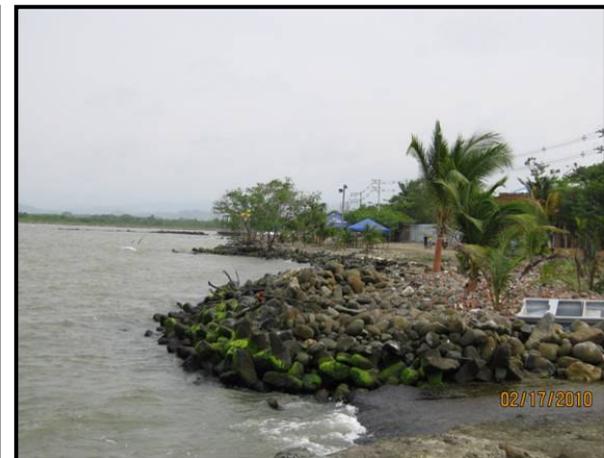
a) Loza en concreto

b) Pentápodos y concreto

c) Muros en concreto, enrocados

d) Pentápodos y roca

Desafortunadamente las acciones individuales no sirven para contener los efectos del mar, ya que cualquier actividad de este tipo que se adelante, en muy poco tiempo se verá sobrepasada por la acción de las olas y las mareas. Para el manejo de esta situación, se debe desarrollar un programa que evalúe todos los riesgos que está provocando la erosión costera, no en forma puntual sino colectiva y que permita un adecuado manejo de toda la situación. En la Figura 4-11 se presentan algunos ejemplos de este tipo de obras.

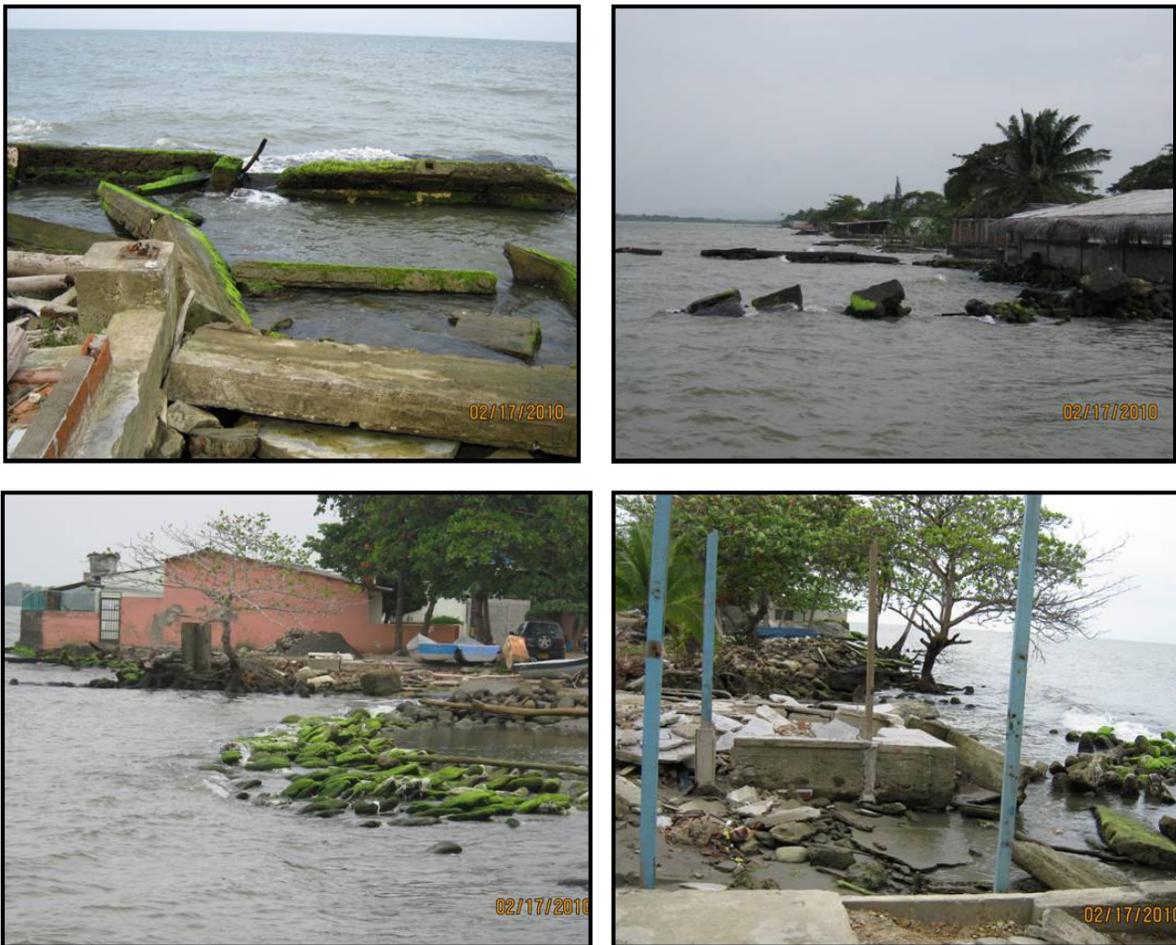
- *Conformación de rellenos.* Se observa en algunos sectores la conformación de rellenos de escombros para la recuperación de playa. Dado el tamaño variable de las partículas y que éstas no se encuentran ligadas, es posible que sean arrastradas por el oleaje durante las mareas.
- *Escombros de obras de protección.* Se aprecia también la existencia de restos de obras de protección como muros y placas de concreto que han sido socavados y destruidos por el mar, o rompeolas que se encuentran sumergidos lo que muestra la limitada efectividad de estas medidas de protección artesanales. En la Figura 4-12 se presentan algunos ejemplos de obras de protección que han sufrido deterioro.

Figura 4-12. Algunos ejemplos de obras artesanales deterioradas
