ZONIFICACIÓN DE AMENAZAS Y RIESGOS DE ORIGEN NATURAL Y ANTRÓPICO DEL ÁREA URBANA – SECTOR PUNTA DE LA VACAS - DEL MUNICIPIO DE TURBO. EROSION COSTERA

1 GENERALIDADES

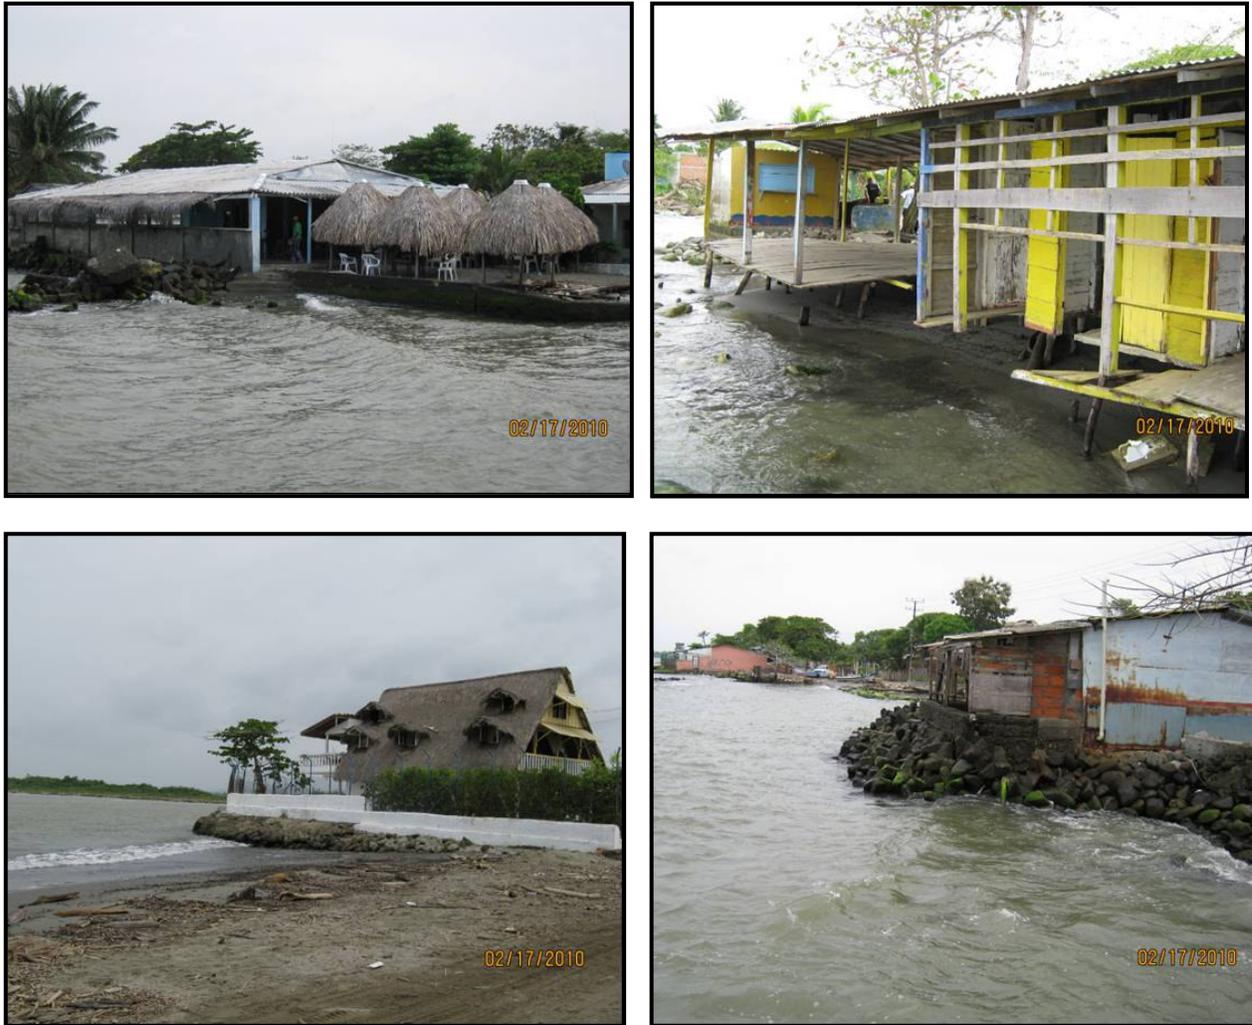
Figura 5-1. Algunas construcciones situadas en el sector de Punta Las Vacas

La tercera categoría corresponde principalmente a edificaciones institucionales o de servicios, que su sistema constructivo obedece a la utilización de procesos constructivos norma tizados y técnicas adecuadas. Muy pocas viviendas se encuentran construidas con algún sistema estructural, predomina muros confinados.

La figura de la siguiente página muestra la tipología característica por manzana, mientras que en la Figura 5-1 se presentan algunas fotografías de varias construcciones presentes en la zona de costa del sector de Punta Las Vacas.

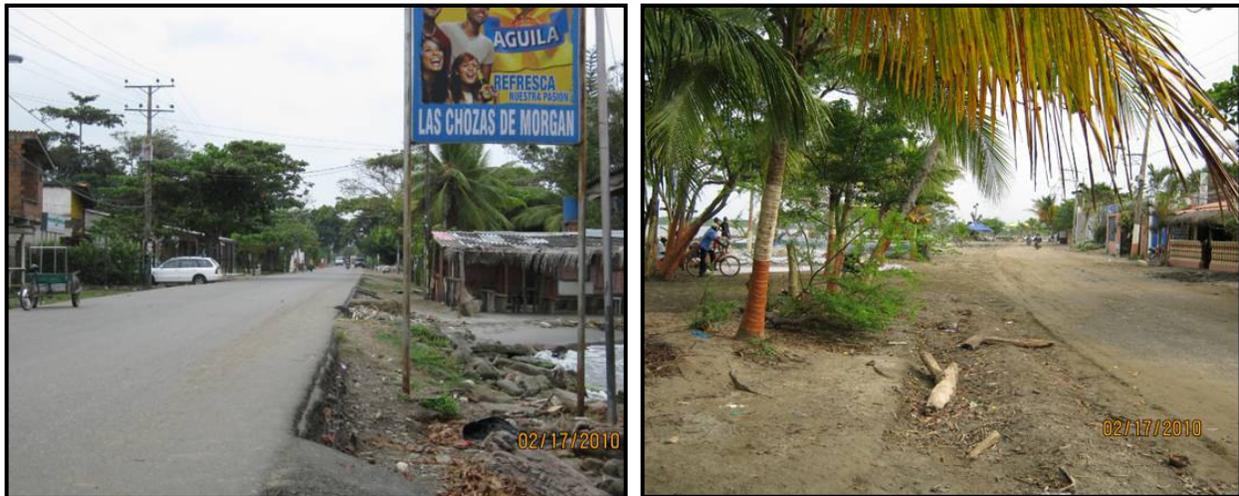
Figura 5-2. Vía de acceso al sector de Punta Las Vacas

Identificación general de Vía de acceso: La vía de acceso al sector de Punta Las Vacas dentro de la zona de estudio tiene una longitud aproximada de 1460 m, de los cuales un tramo de unos 530 m se encuentra pavimentado y corresponde a la vía de acceso a la base de la Armada Nacional.

La vía consta de dos carriles y en el sector que se encuentra pavimentada se ha construido sobre un terraplén de baja altura que de alguna manera ha servido para protegerla y a las edificaciones situadas al oriente de ésta del proceso de erosión costera que afecta este sector.

En la Figura 5-2 se presentan fotografías del aspecto actual de la vía en el sector Punta Las Vacas, tanto el tramo que se encuentra pavimentado como el que está sin pavimentar.

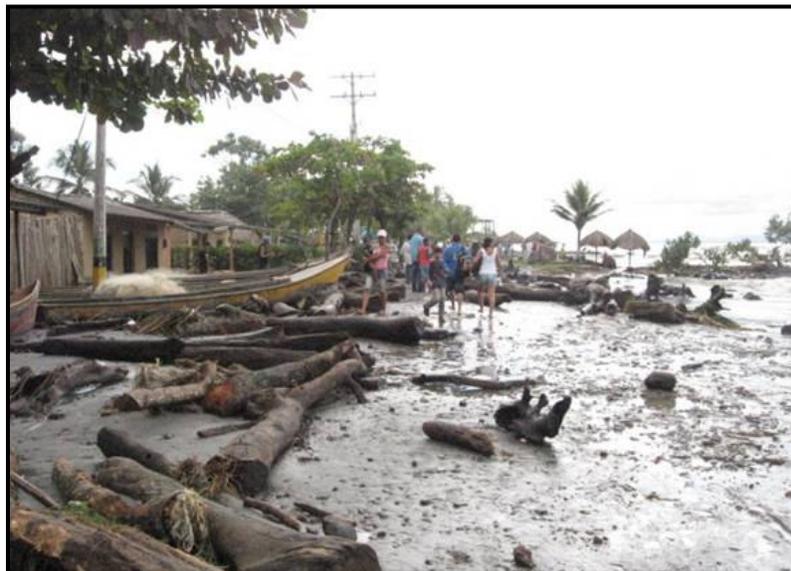
Ahora en función del nivel de exposición, en la actualidad, las construcciones localizadas en la parte exterior de la vía (que ocupan la zona de playa) se les asocia un nivel de exposición es alto y en la medida que se alejan de la línea de costa su nivel de exposición baja. Para el caso de la vía, en el evento que la línea de costa alcance el corredor vial, el nivel de daño sobre la banca de la misma se considera como alto, lo cual se muestra en la Figura 5-3.

Figura 5-3. Daños ocurridos por mar de leva en la vía de acceso al sector de Punta Las Vacas

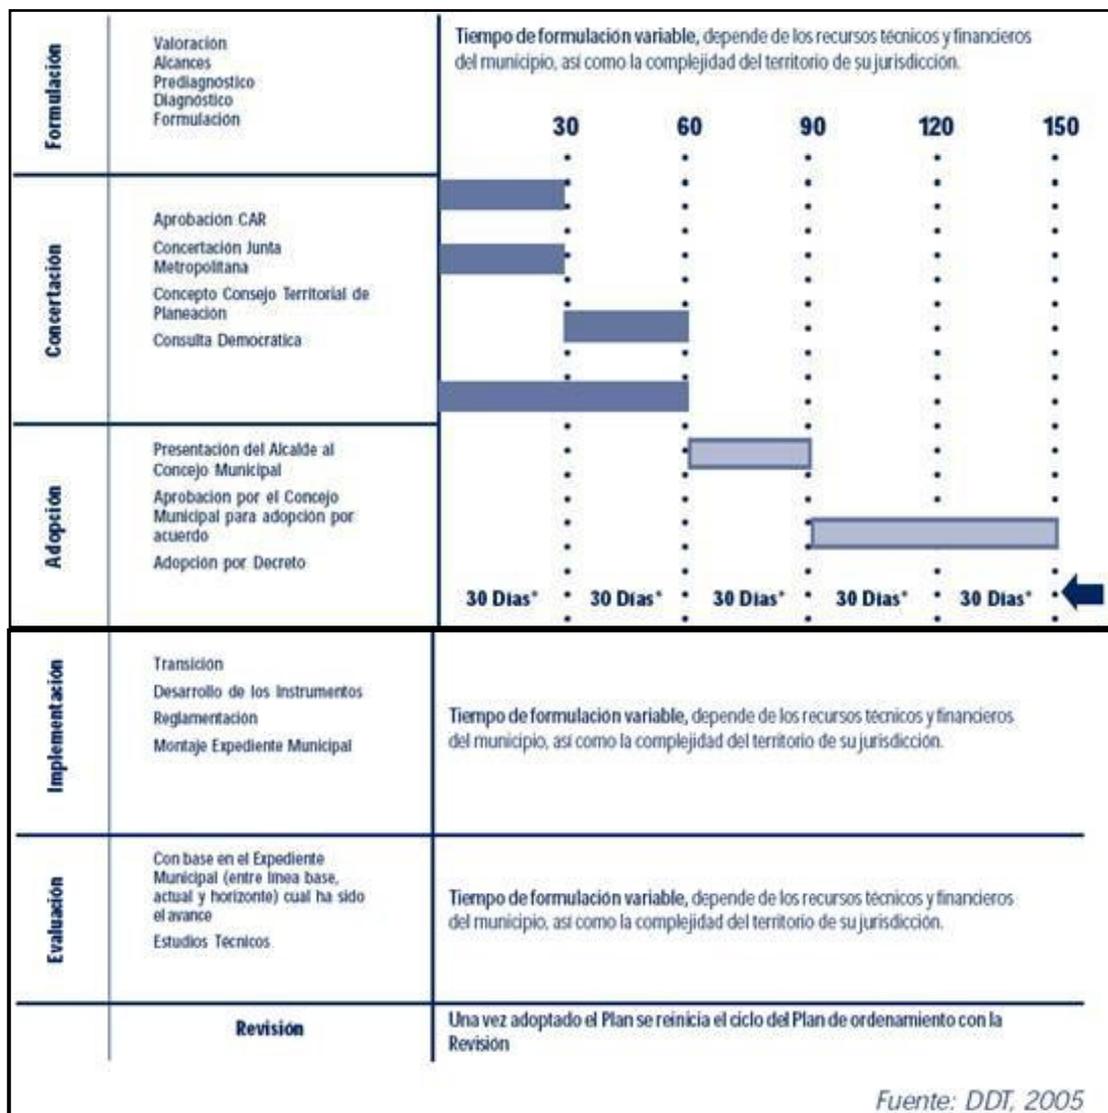
Figura 3-1 Procedimiento general para la incorporación del riesgo en los POT
