## INFORME FINAL

**ELABORACIÓN DE ESTUDIO DE RIESGO (AMENAZA Y VULNERABILIDAD)  
Y DISEÑO DE OBRAS DE ESTABILIZACION EN LA VEREDA LA PALMA  
QUEBRADA CLAVELINA, MUNICIPIO DE LA CAPILLA, JURISDICCION DE  
LA CORPORACIÓN AUTÓNOMA REGIONAL DE CHIVOR (CORPOCHIVOR).**

**CONVENIO  
Nº 038 DEL 2012  
UPTC - CORPOCHIVOR  
UNIVERSIDAD PEDAGÓGICA Y TECNOLÓGICA DE COLOMBIA**

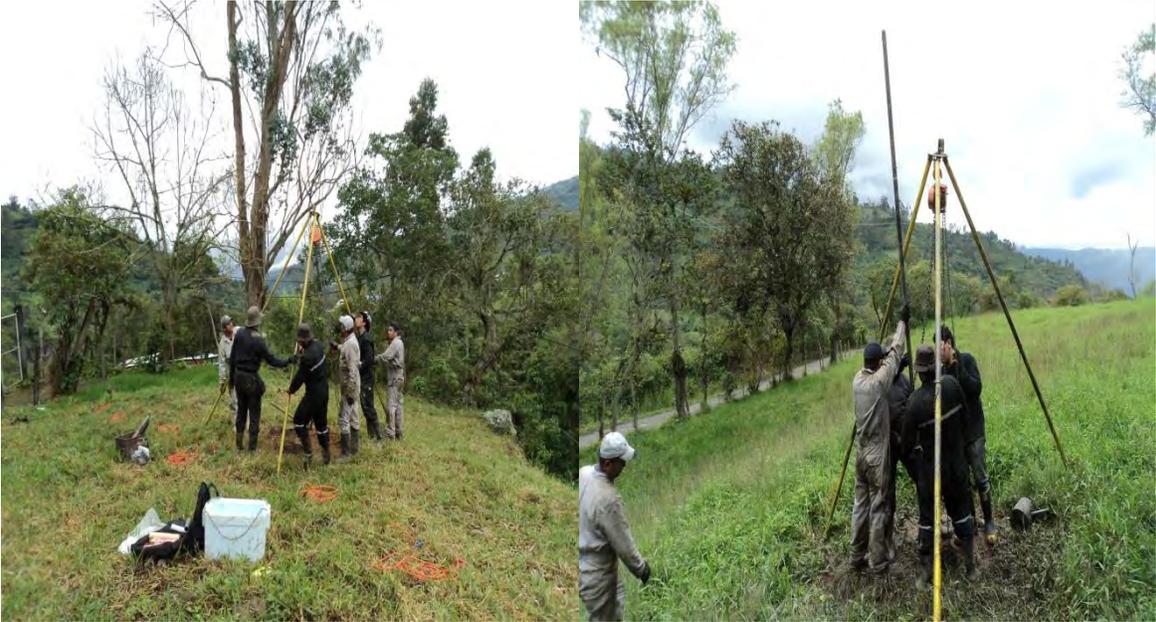
Fotografía 1. Exploración directa del subsuelo (SPT)

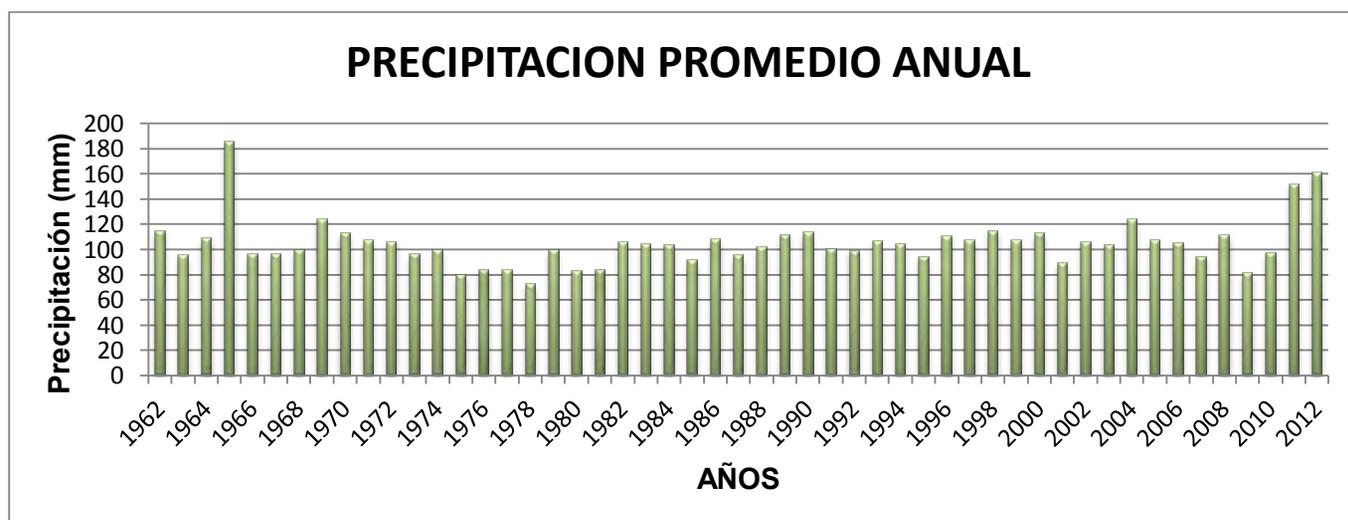
Figura 3. Gráfico de precipitación media multianual.

El comportamiento de la precipitación promedio anual, para los años 1976, 1978, 1986, 1991, 1996, 2010 (Figura 3) se encuentran valores que varían entre los 50 - 80 mm, en los años 1962 -1970 -1980 – 1982 – 1986 – 1994 – 2006 - 2008 se encuentran valores que varían entre los 90 - 130 mm y los años restantes se presentan valores que varían entre 140 - 190 mm.

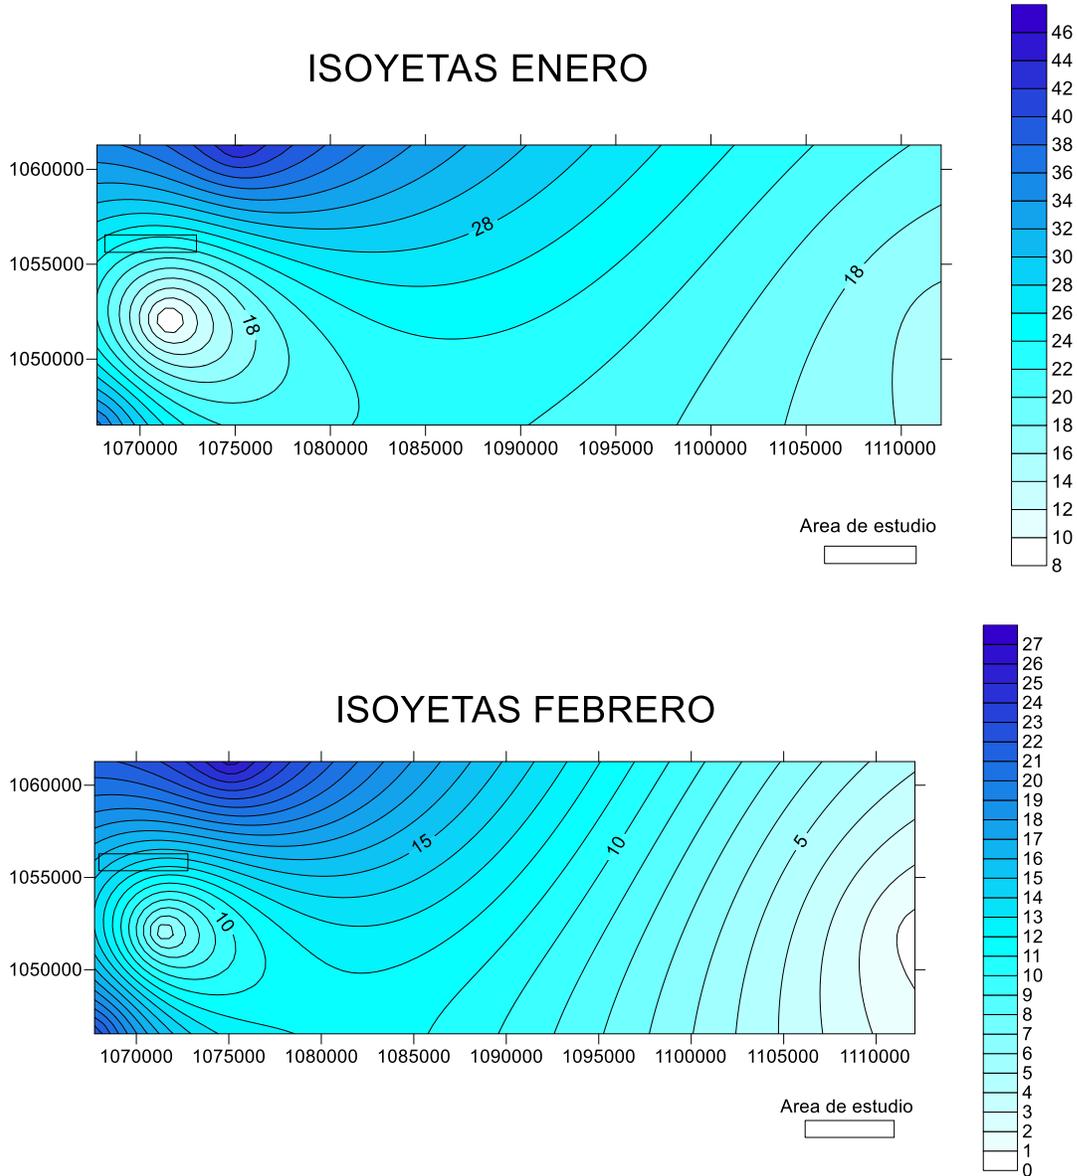
Figura 4. Isoyetas mes de Enero y Febrero

El comportamiento de la precipitación para el mes de Enero correspondiente al área de estudio presenta valores que varían entre los 18 y 28 mm.

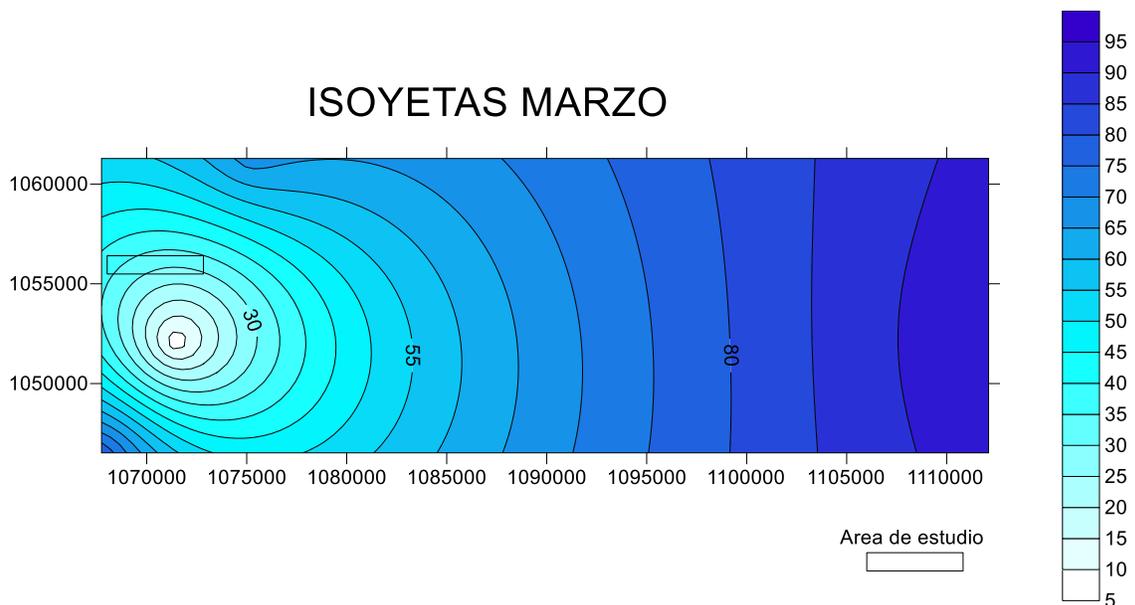
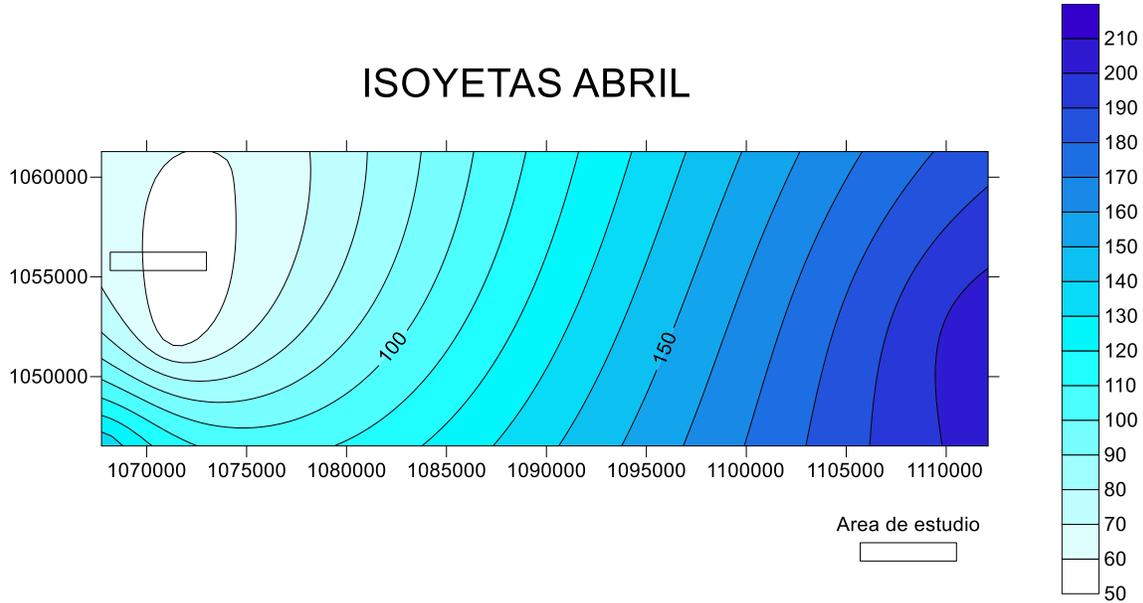
Figura 5. Isoyetas mes de Marzo y Abril

El comportamiento de la precipitación para el mes de Marzo correspondiente al área de estudio presenta valores que varían entre los 20 y 35 mm.

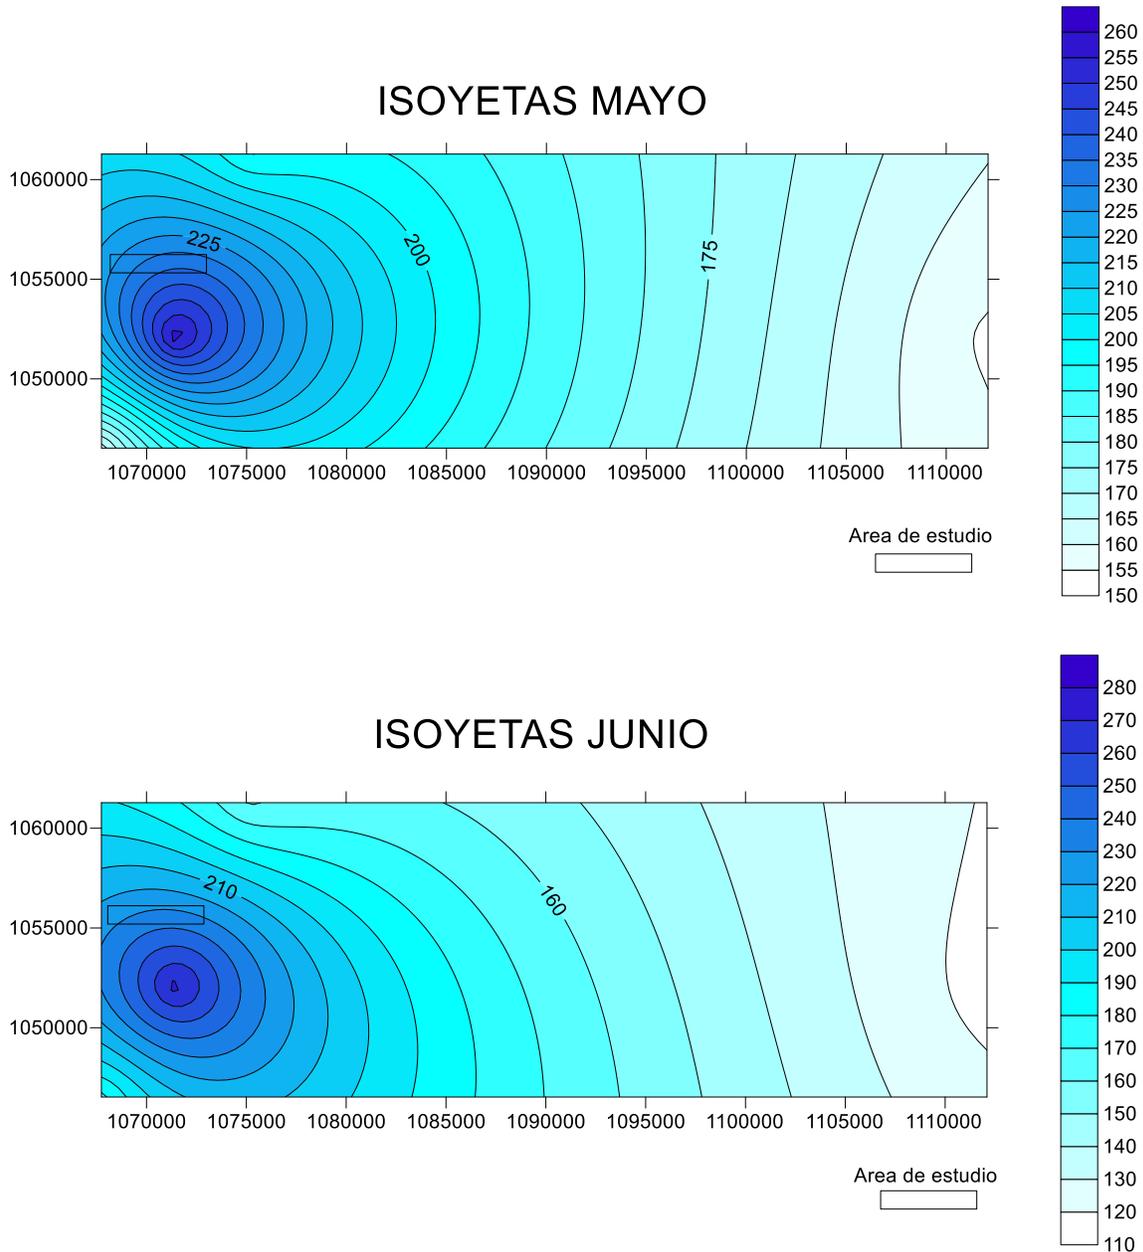
Figura 6. Isoyetas mes de Mayo y Junio

El comportamiento de la precipitación para el mes de Mayo correspondiente al área de estudio presenta valores que varían entre los 210 y 225 mm.

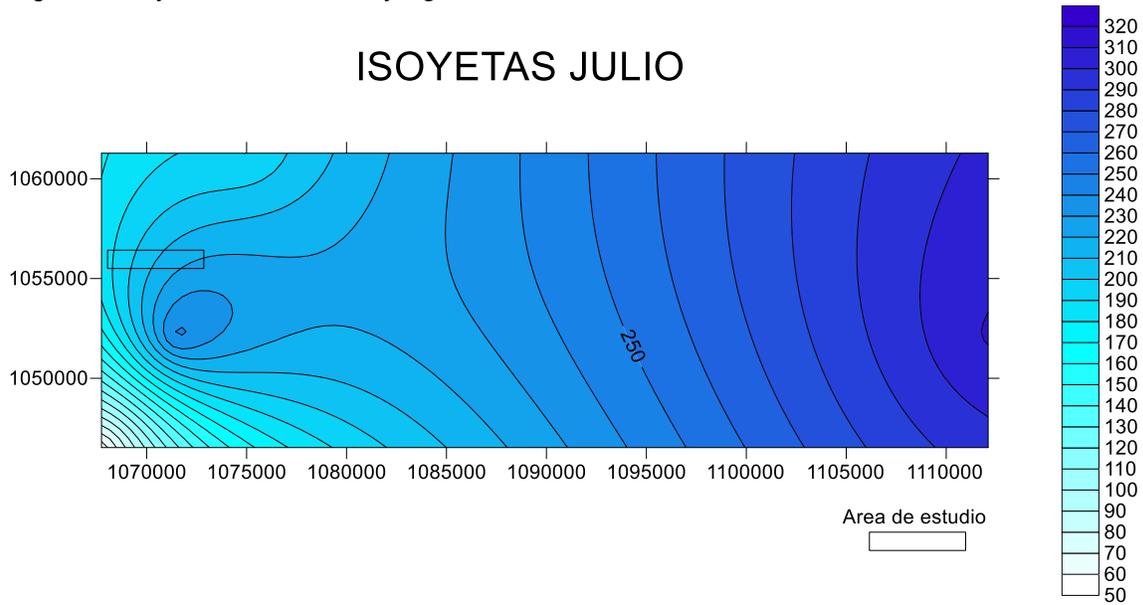
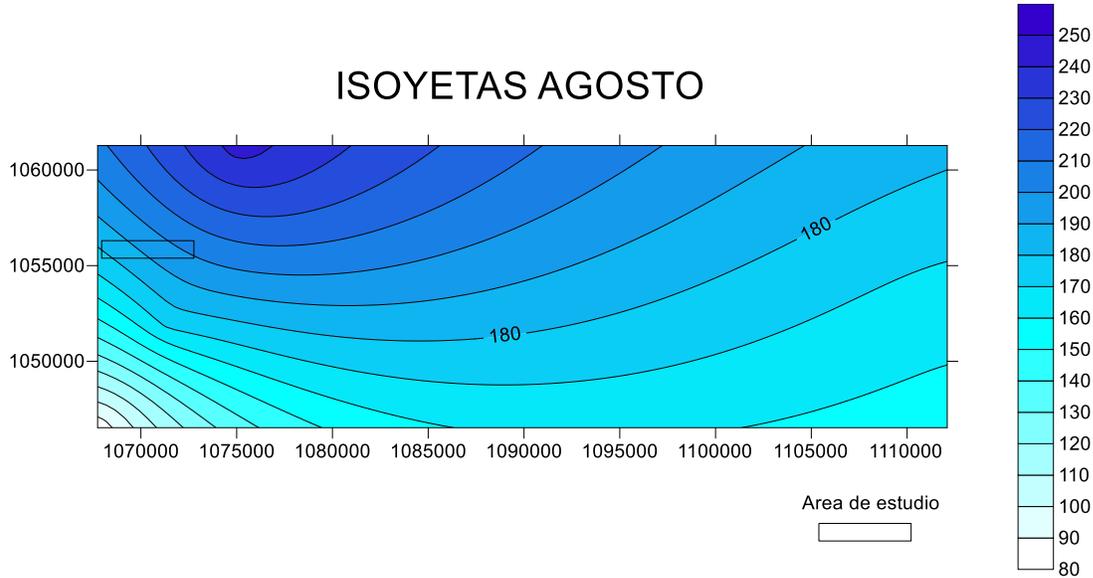
Figura 7. Isoyetas mes de Julio y Agosto

El comportamiento de la precipitación para el mes de Julio correspondiente al área de estudio presenta valores que varían entre los 160 y 220 mm.

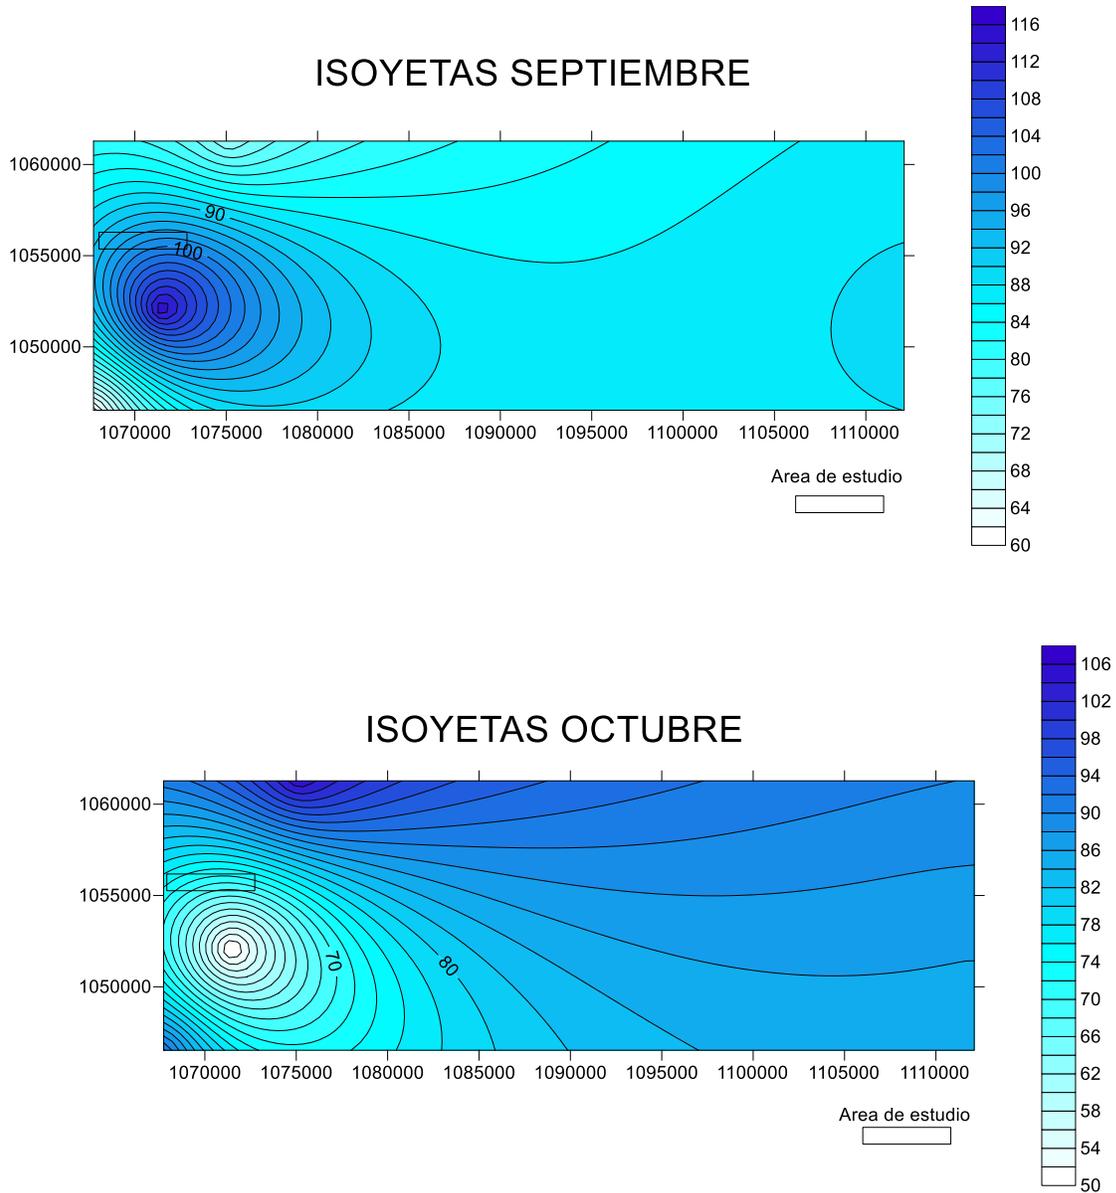
Figura 8. Isoyetas mes de Septiembre y Octubre

El comportamiento de la precipitación para el mes de Septiembre correspondiente al área de estudio presenta valores que varían entre los 90 y 100 mm.

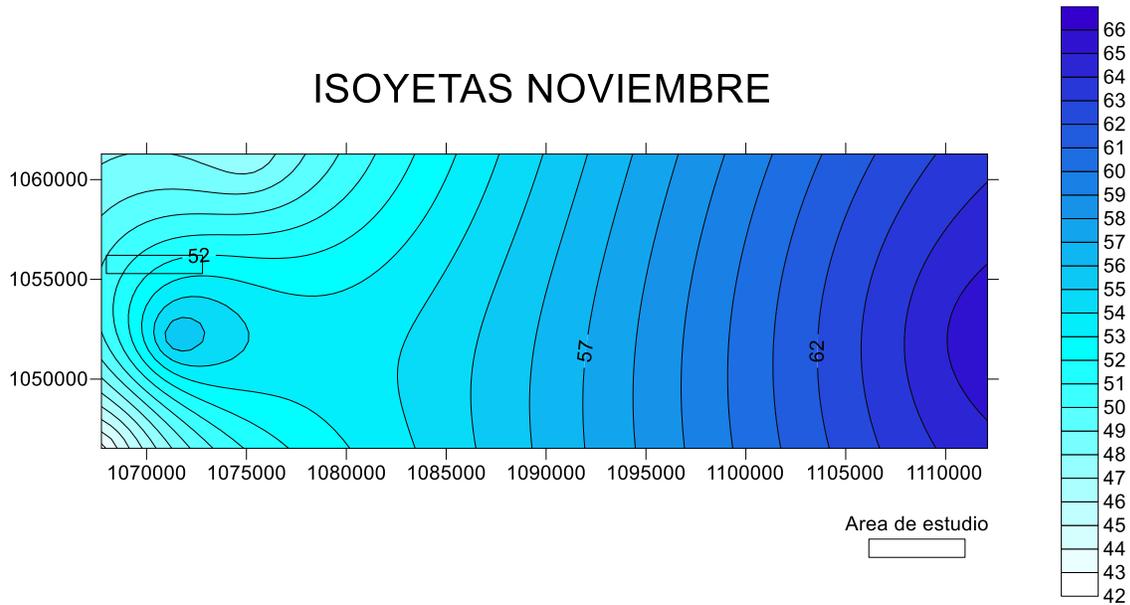
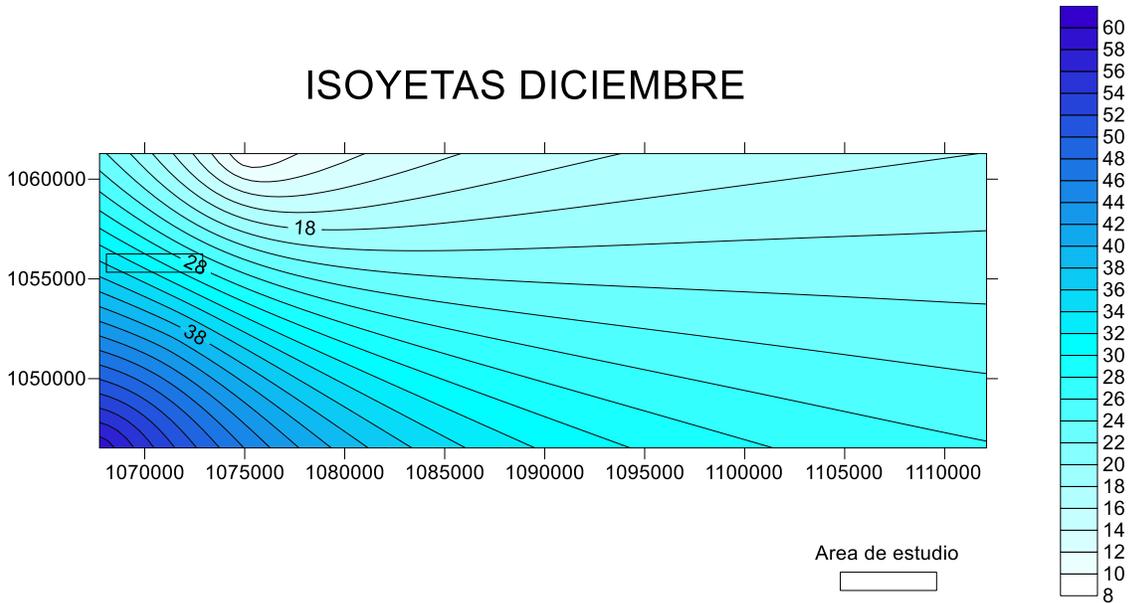
Figura 9. Isoyetas mes de Noviembre y Diciembre

El comportamiento de la precipitación para el mes de Noviembre correspondiente al área de estudio presenta valores que varían entre los 50 y 54 mm.

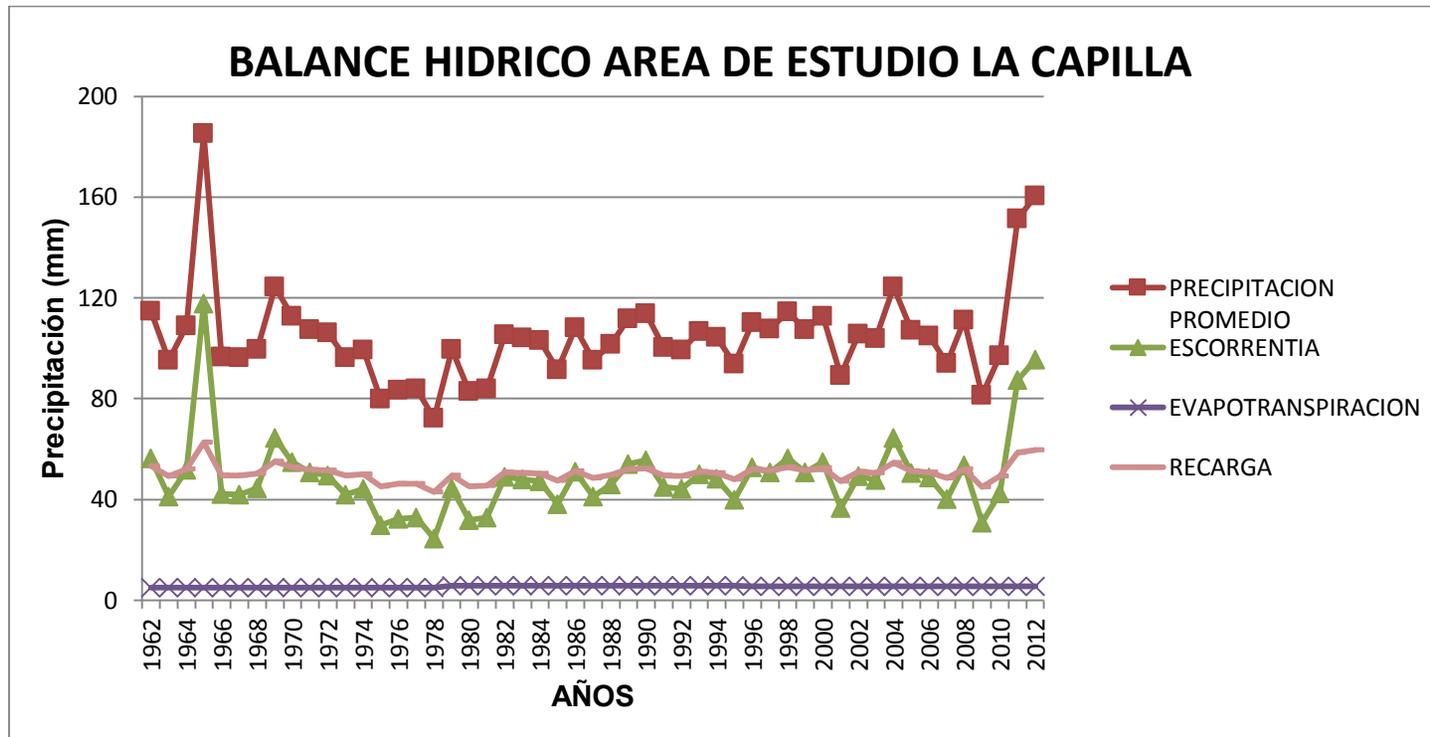
Figura 10. Comportamiento de las Curvas del Balance Hídrico.

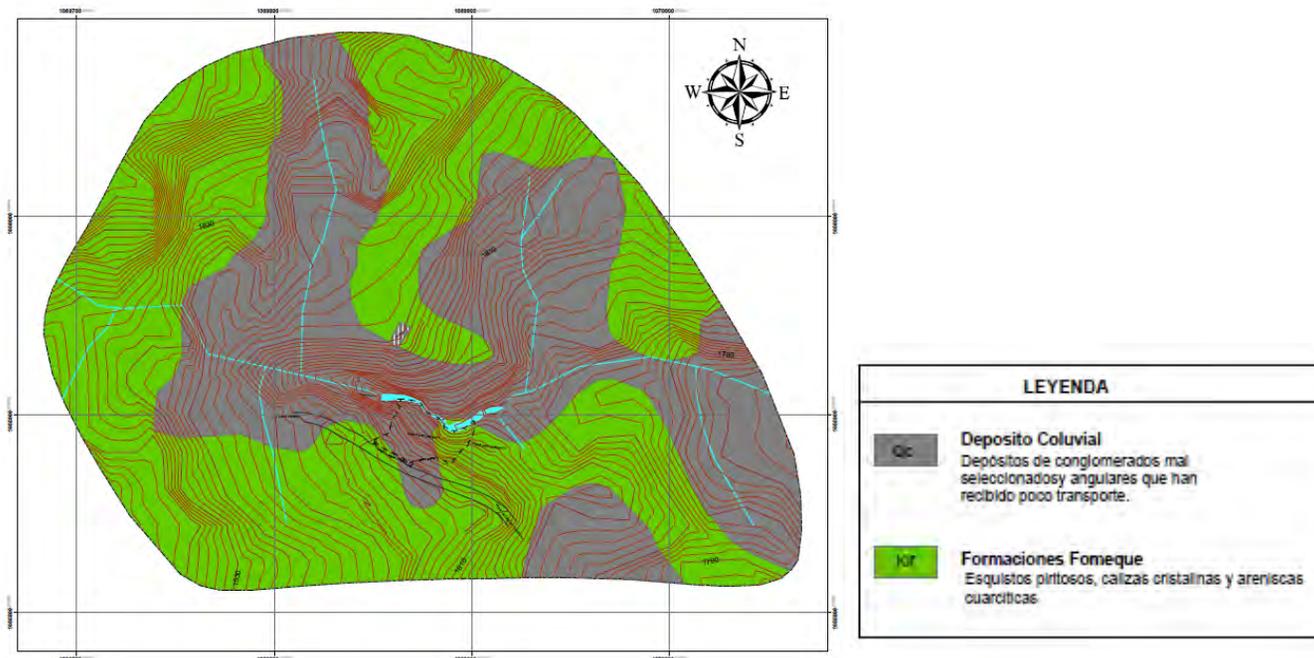
Figura 16. Imagen mapa geológico área de estudio

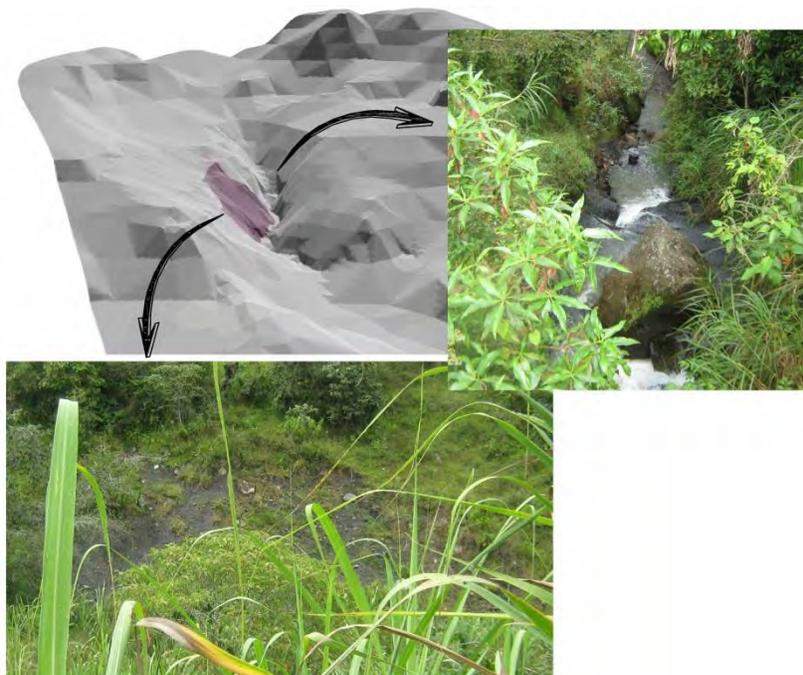
**Figura 2. Esquema del Proceso de Desprendimiento**

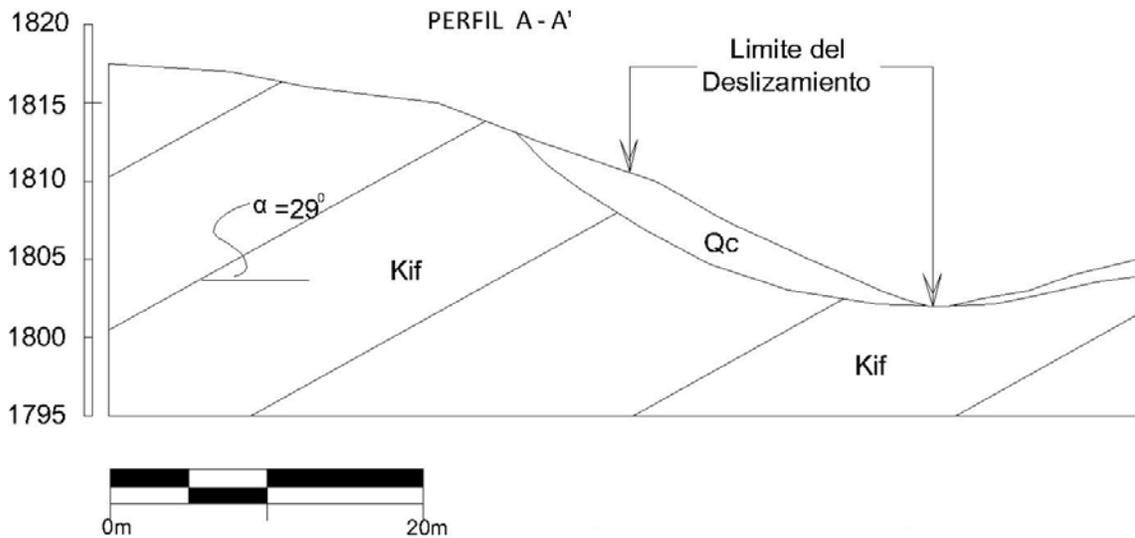
En el perfil (Ver 0) se ilustra el cuerpo del proceso y la geoforma en la cual se encuentra, siendo favorable a su movimiento.

**Figura 3. Esquema del movimiento, perfil desprendimiento**

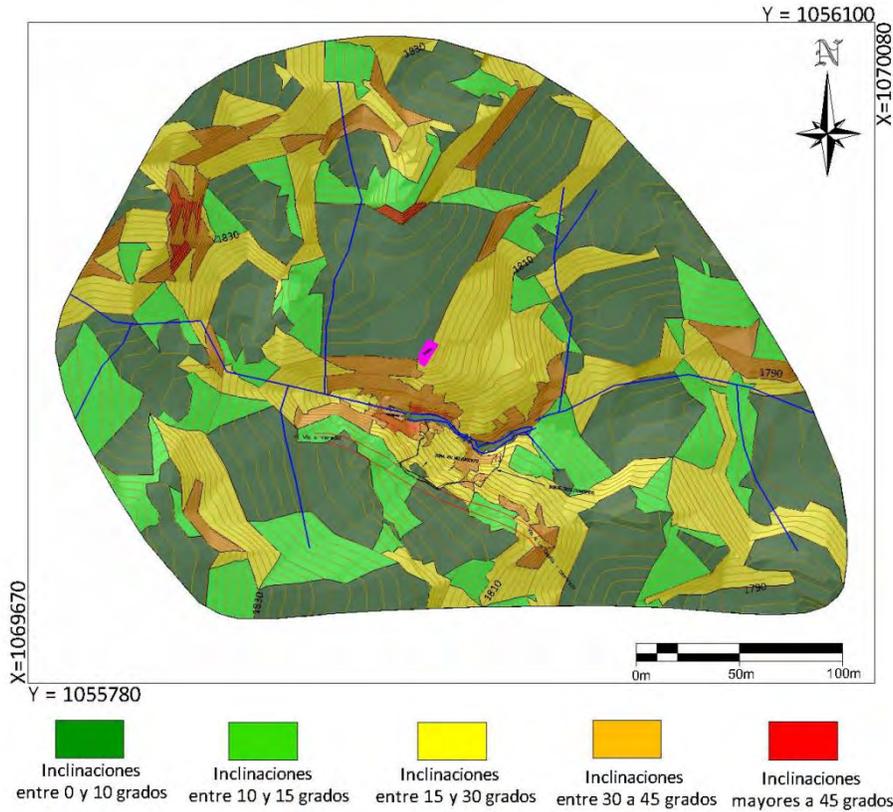
Figura 18. Imagen del Mapa de inclinación de las pendientes.

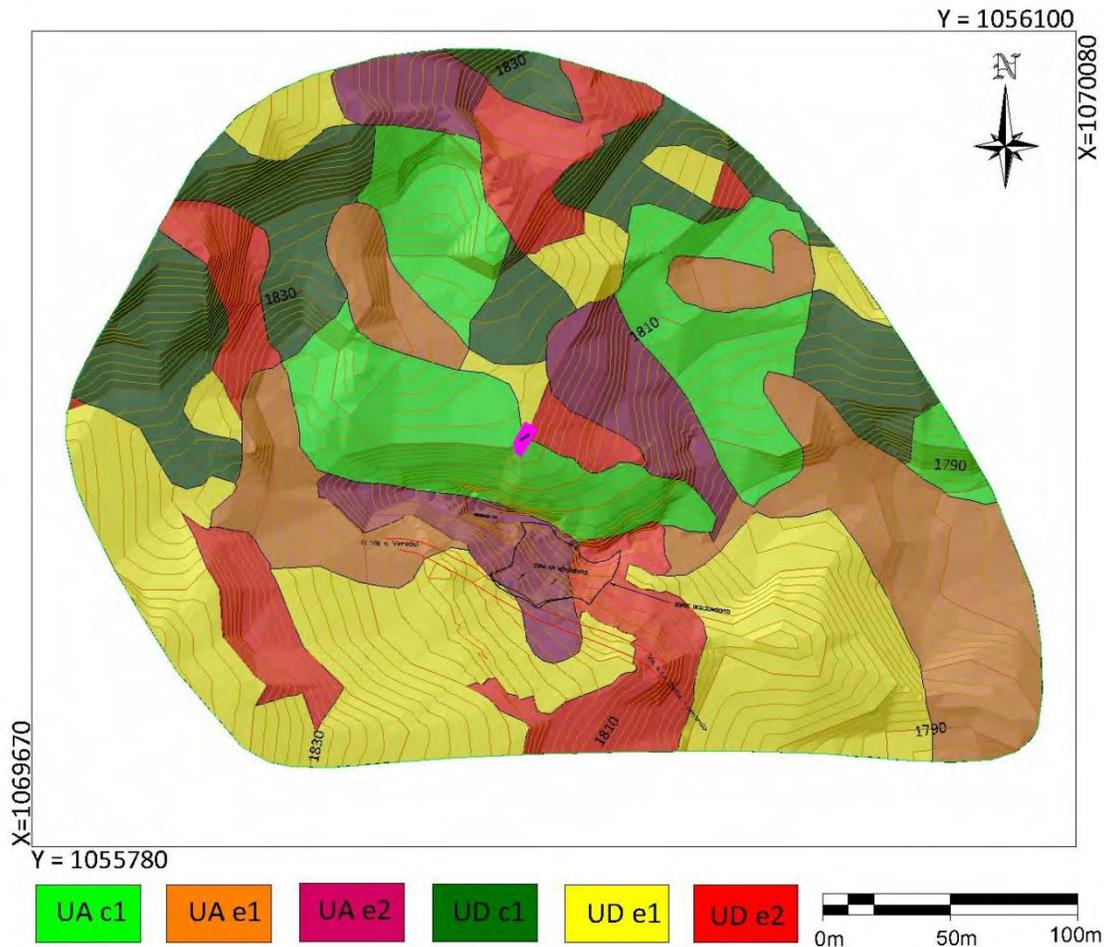
Figura 19. Imagen del Mapa geomorfológico.

ORIGEN	ESTRUCTURA	MORFOMETRIA	MORFODINAMICA	SÍMBOLO
Unidad agradacional	ladera en contra pendiente	con inclinaciones entre 0 y 30 grados	Presenta reptaciones y desprendimientos	UA c1
	ladera estructural	con inclinaciones entre 0 y 30 grados	Es la unidad que presenta más afectación, presenta reptaciones y desprendimientos.	UA e1
		con inclinaciones mayores a 30 grados		UA e2
Unidad degradacional	ladera en contra pendiente	con inclinaciones entre 0 y 30 grados		UD c1
	ladera estructural	con inclinaciones entre 0 y 30 grados		UD e1
		con inclinaciones mayores a 30 grados		UD e2

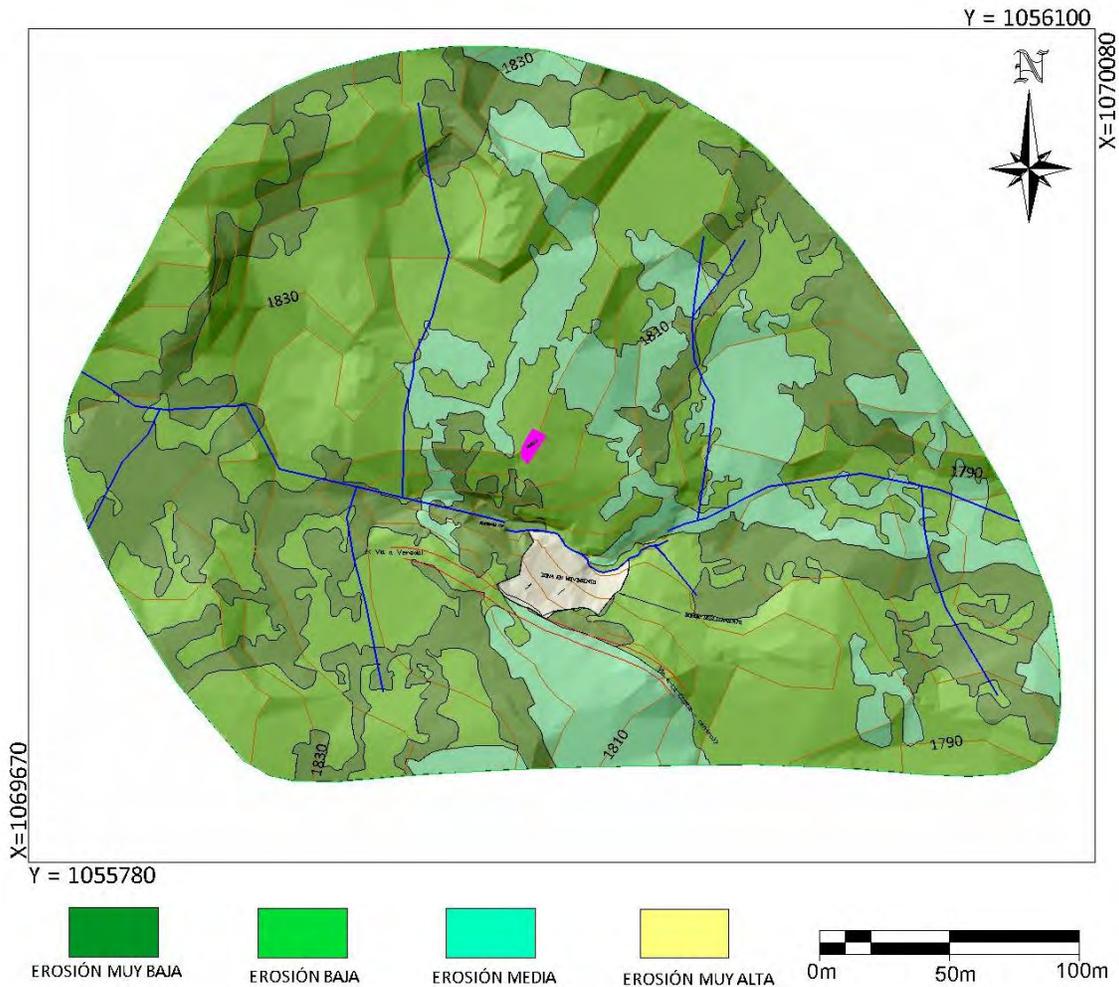
Figura 20. Imagen del Mapa erosión.

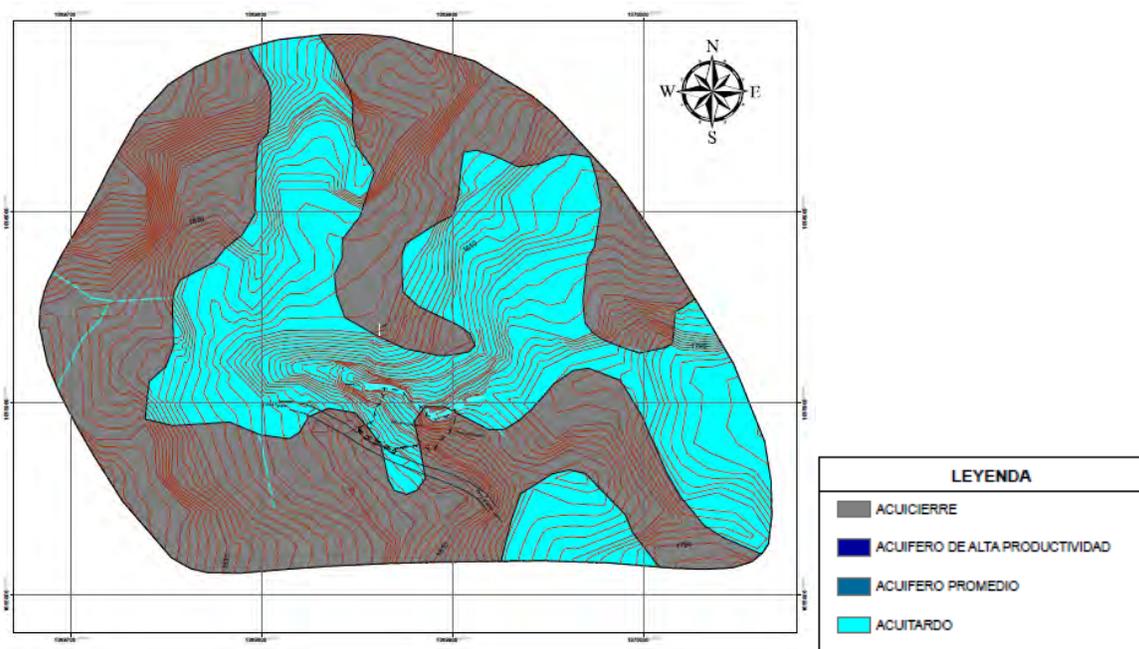
Figura 21. Imagen del Mapa Hidrogeológico del área de estudio

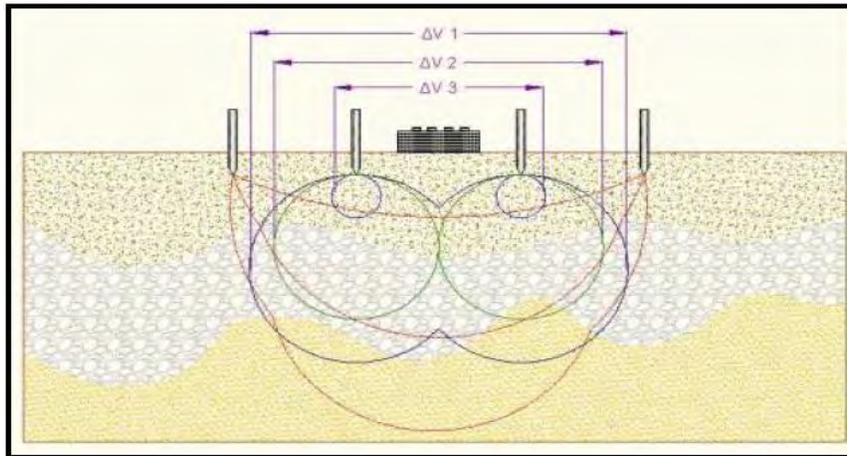
Figura 22. Principio teórico de operación de las TER's.

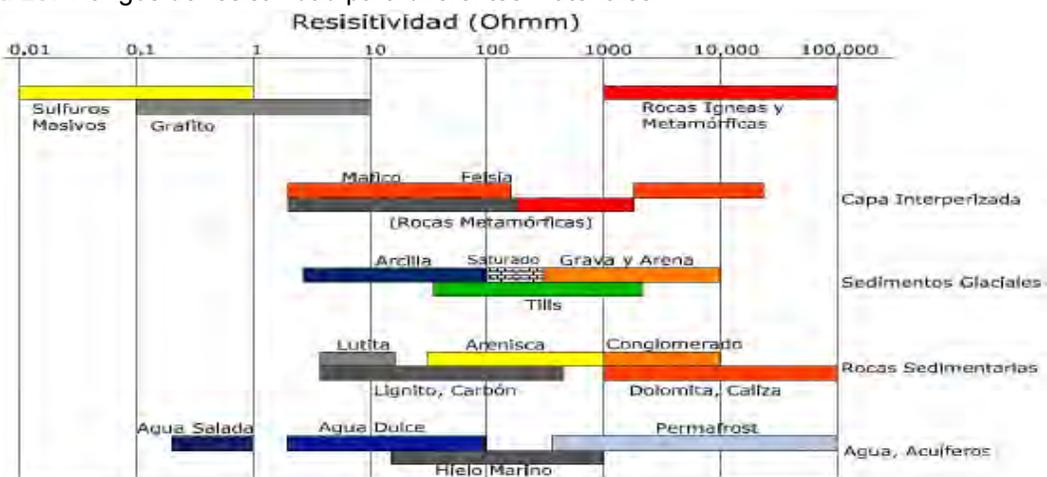
Figura 23. Rangos de resistividad para diferentes materiales.

Material	Resistividad ( $\Omega\text{m}$ )
Basamento. Roca sana con diaclasas espaciadas	>10000
Basamento. Roca fracturada	1500-5000
Basamento. Roca fracturada saturada con agua corriente	100-2000
Basamento. Roca fracturada saturada con agua salada	1-100
Gruss no saturado	500-1000
Gruss saturado	40-60
Saprolito no saturado	200-500
Saprolito saturado	40-100
Gravas no saturadas	500-2000
Gravas saturadas	300-500
Arenas no saturadas	400-700
Arenas saturadas	100-200
Limos no saturados	100-200
Limos saturados	20-100
Limos saturados con agua salada	5-15
Arcillas no saturadas	20-40
Arcillas saturadas	5-20
Arcillas saturadas con agua salada	1-10
Andosoles secos	1000-2000
Andosoles no saturados	300-1000
Andosoles saturados	100-300

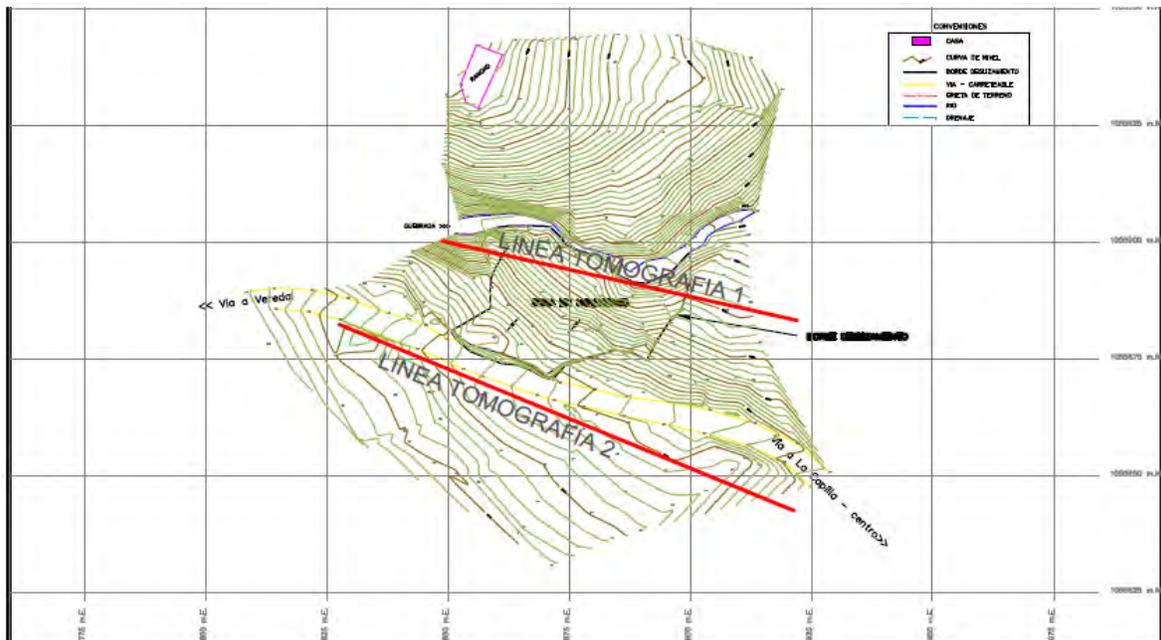
Figura 25. Localización líneas de tomografía.

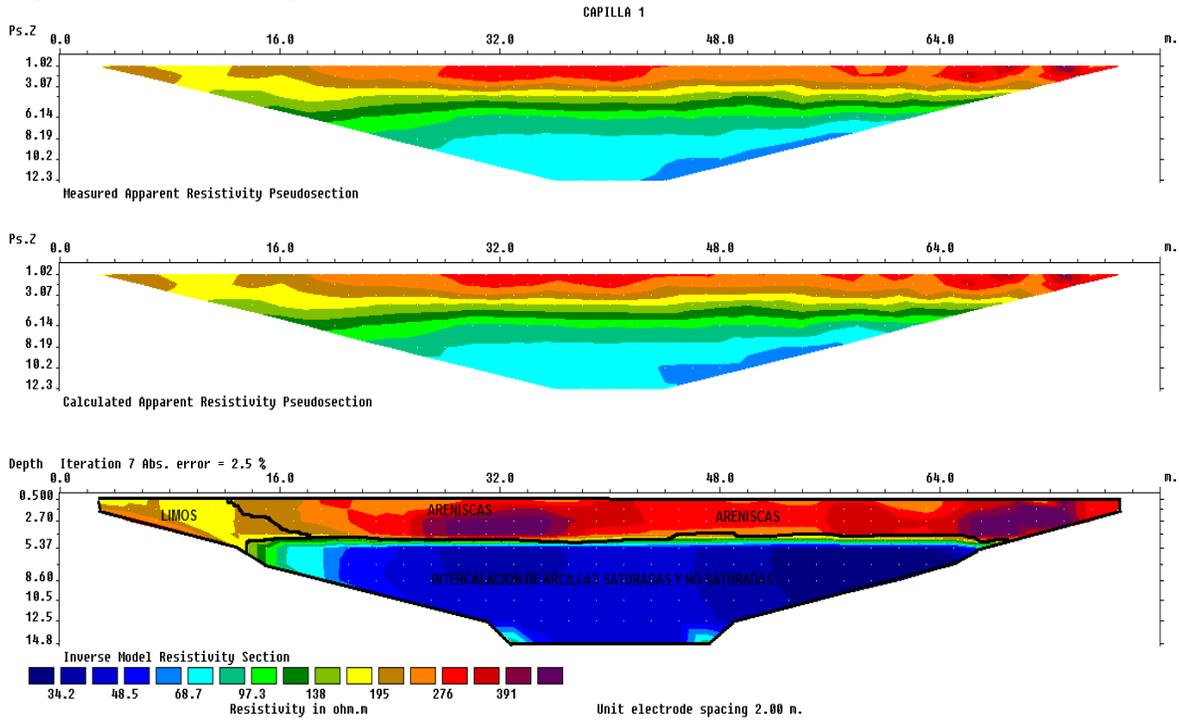
Figura 26. Perfil 1 tomografía.

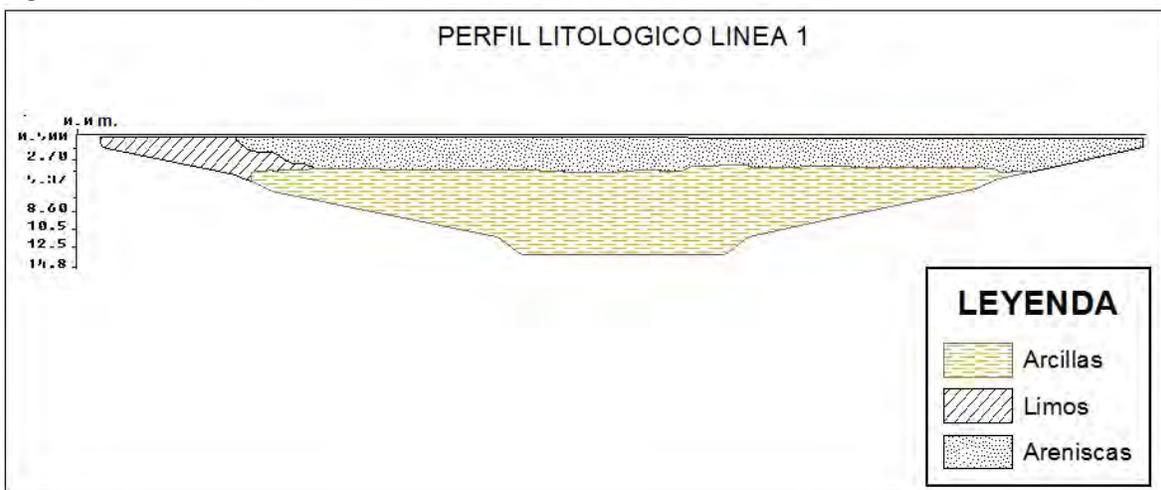
Figura 27. Perfil litológico 1

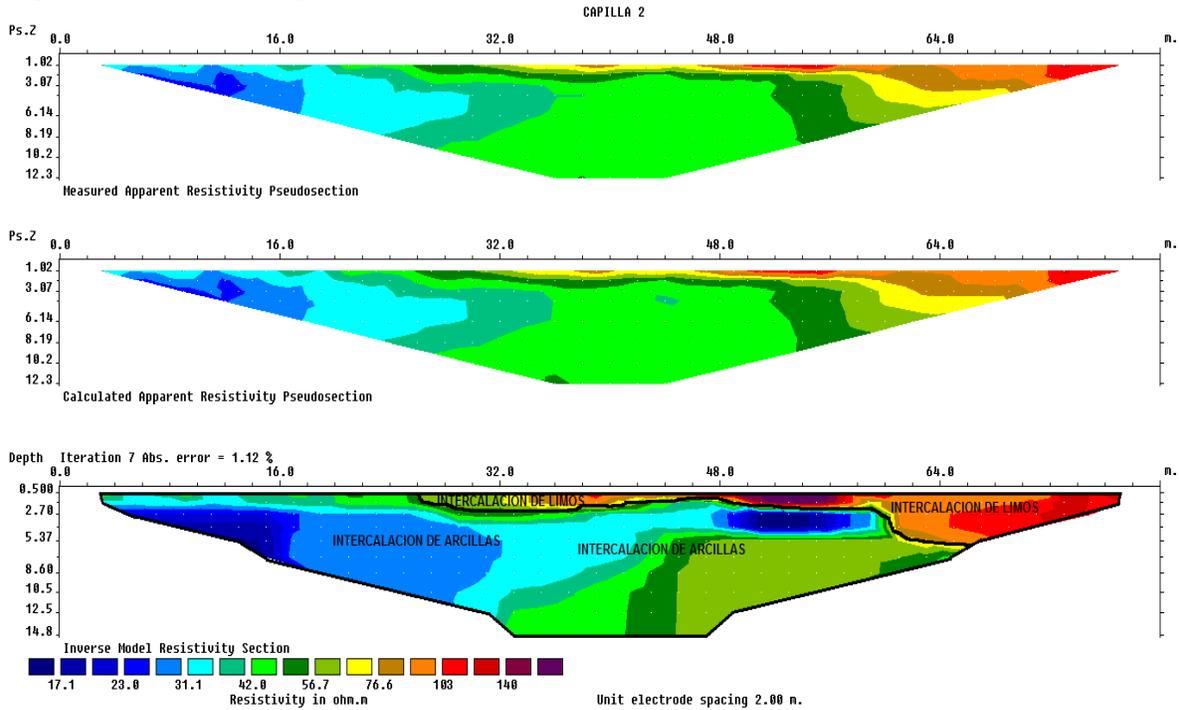
Figura 28. Perfil 2 tomografía.

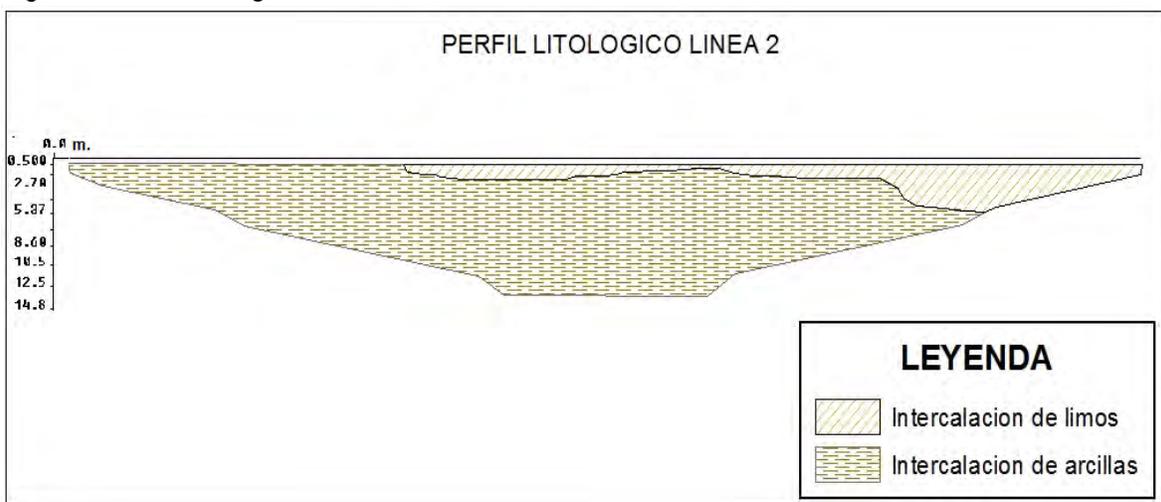
Figura 29. Perfil litológico 2

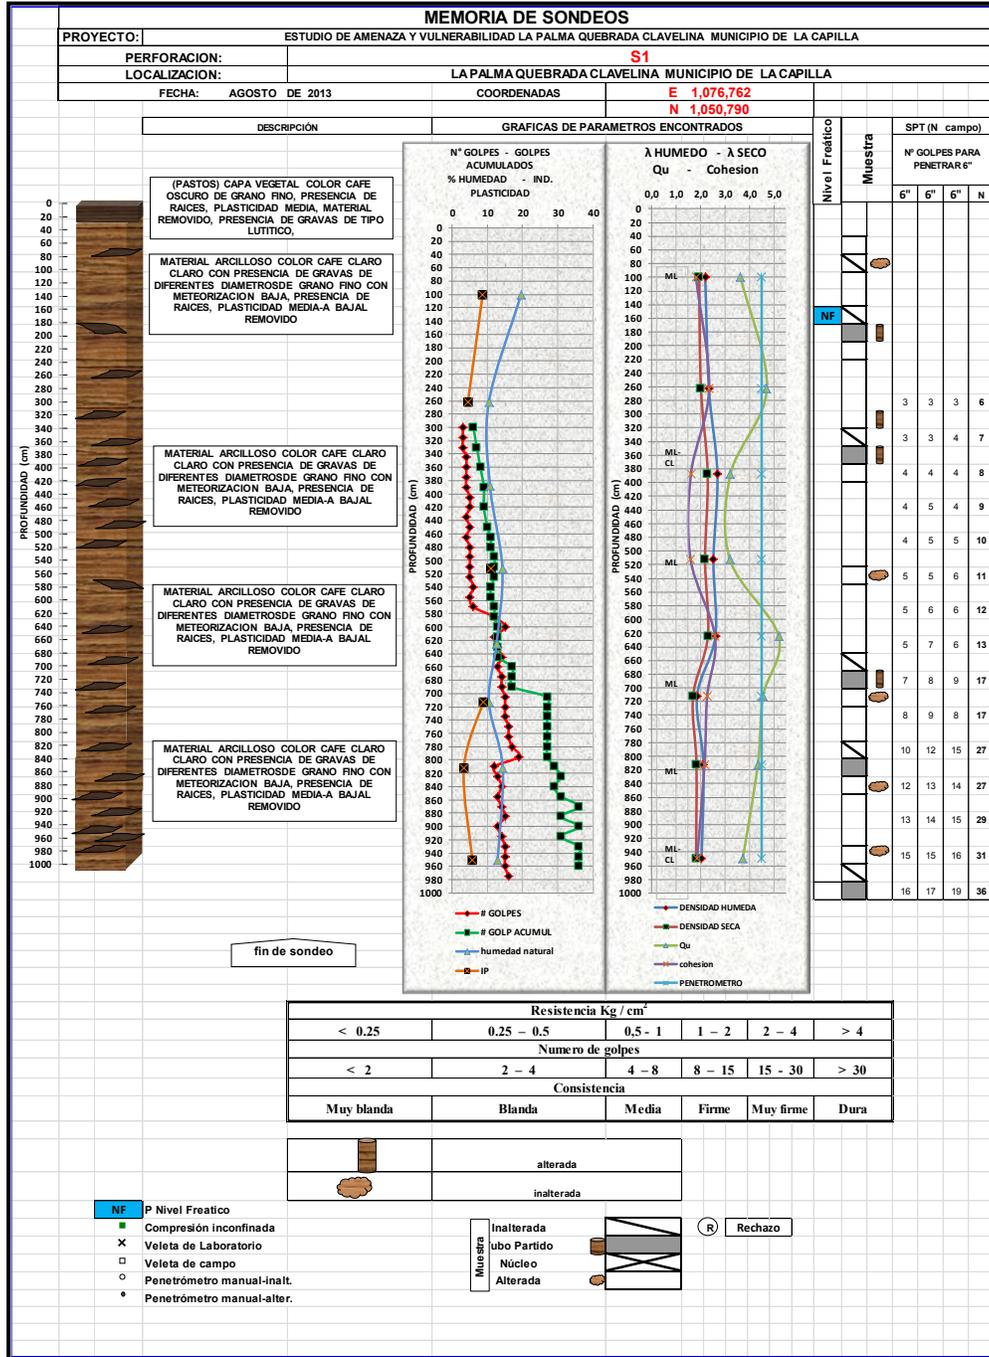
Figura 30. Perfil Geotécnico S1
