## INFORME FINAL

**ELABORACIÓN DE ESTUDIO DE RIESGO (AMENAZA Y VULNERABILIDAD)  
Y DISEÑO DE OBRAS DE ESTABILIZACION EN LA VEREDA LA PALMA  
QUEBRADA CLAVELINA, MUNICIPIO DE LA CAPILLA, JURISDICCION DE  
LA CORPORACIÓN AUTÓNOMA REGIONAL DE CHIVOR (CORPOCHIVOR).**

**CONVENIO  
Nº 038 DEL 2012  
UPTC - CORPOCHIVOR  
UNIVERSIDAD PEDAGÓGICA Y TECNOLÓGICA DE COLOMBIA**

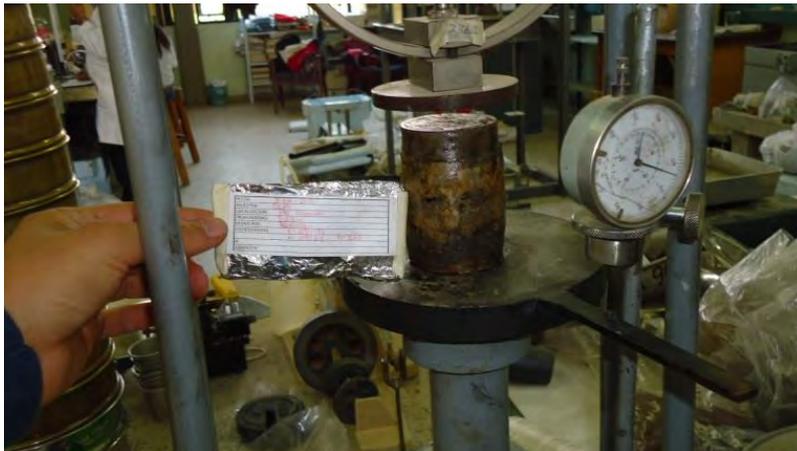
Fotografía 19. Muestra fallada en el ensayo de compresión no confinada.

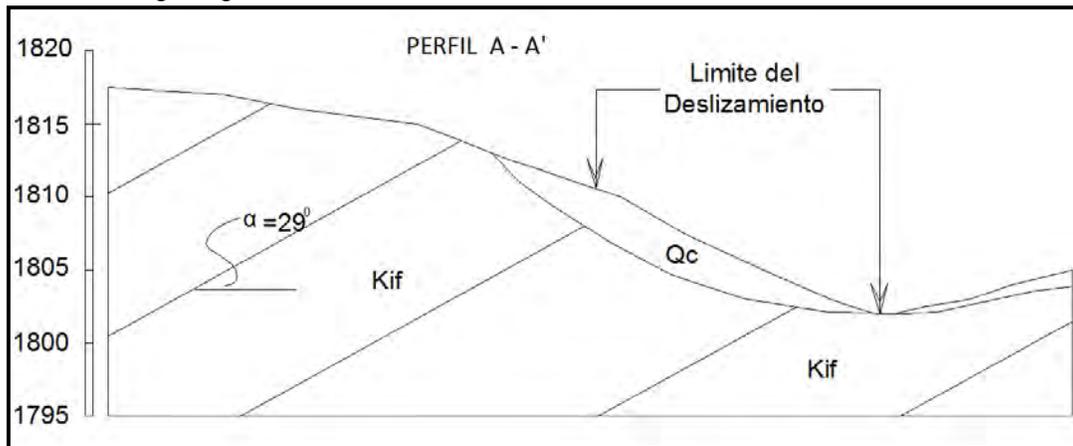
Figura 33. Perfil geológico AA'

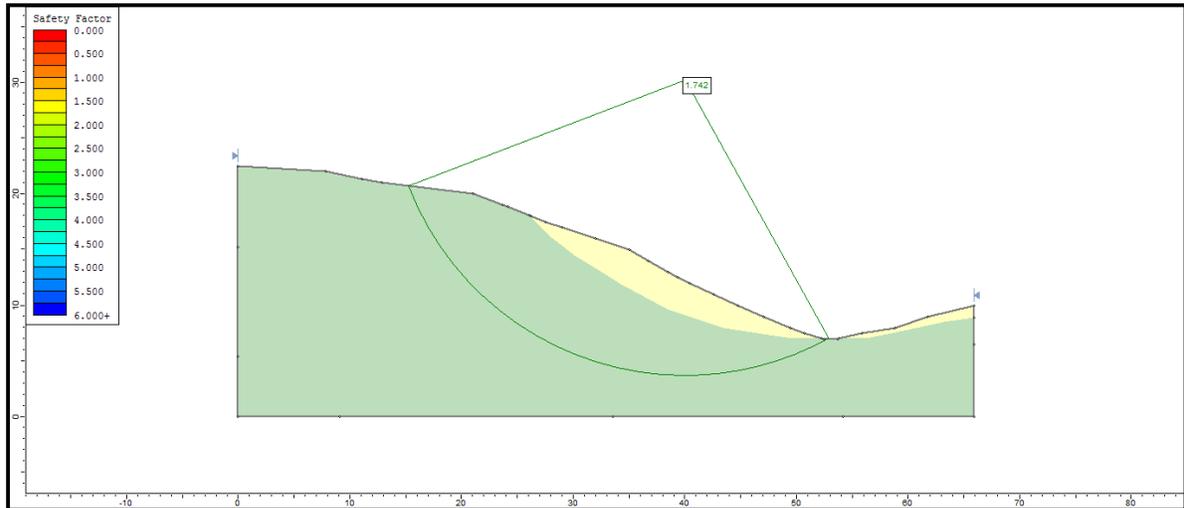
Figura 34. Modelo de análisis perfil A-A'

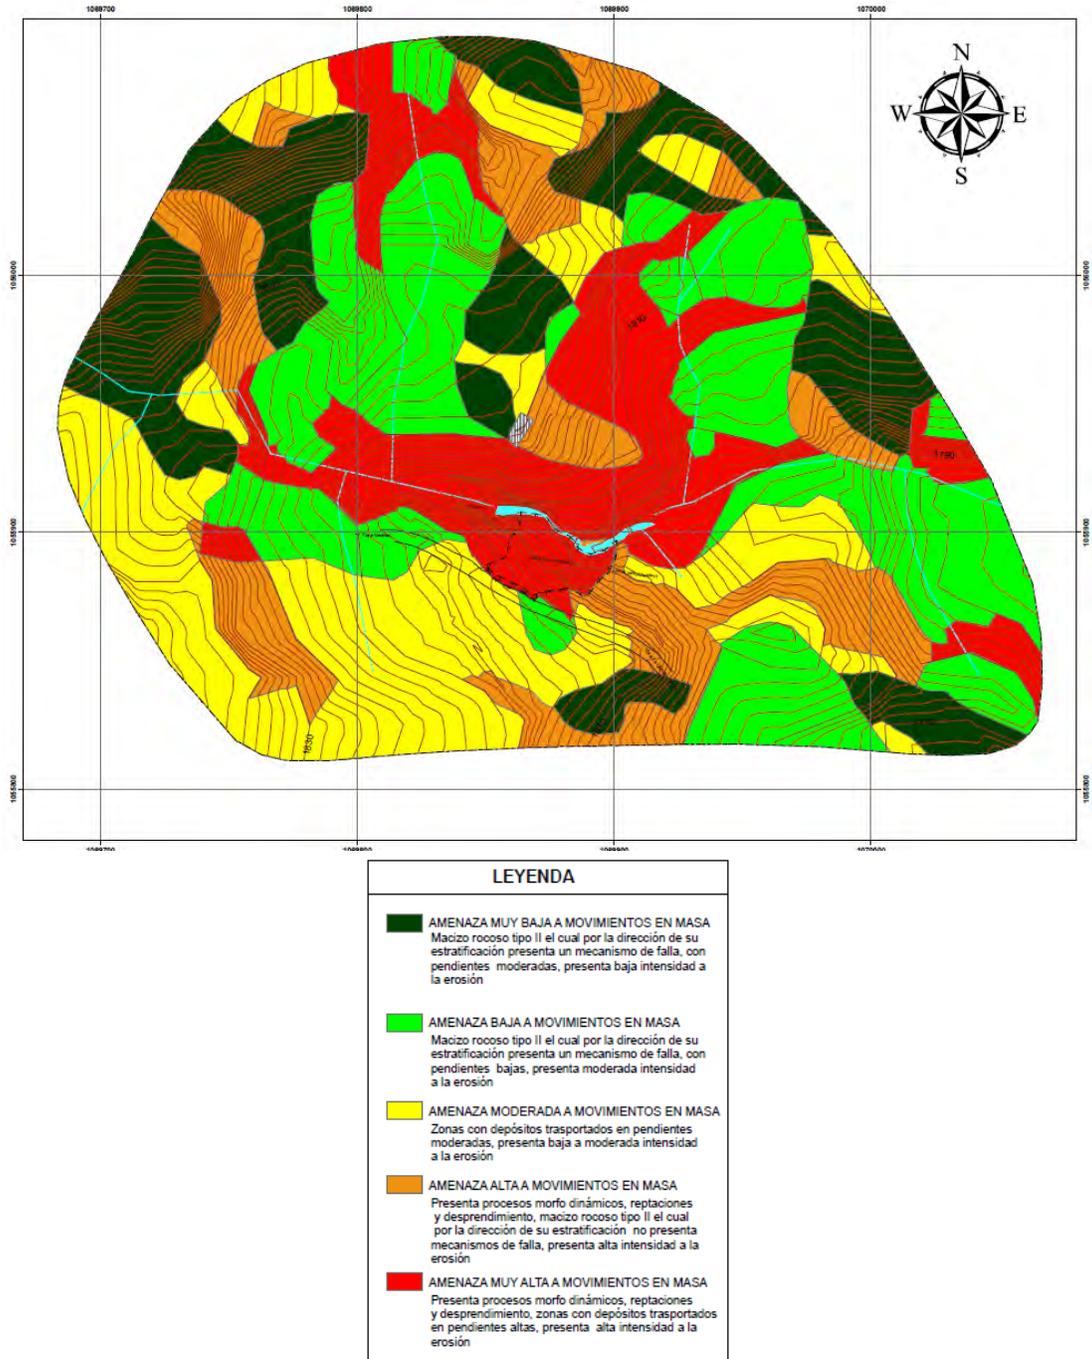
Figura 35. Imagen Mapa de Amenazas.

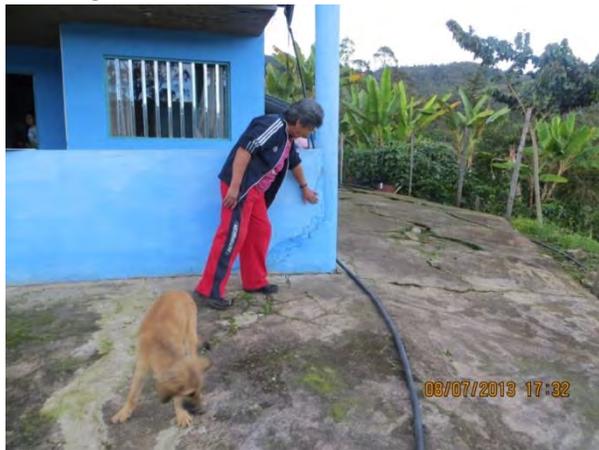
Pisos agrietados en una vivienda.

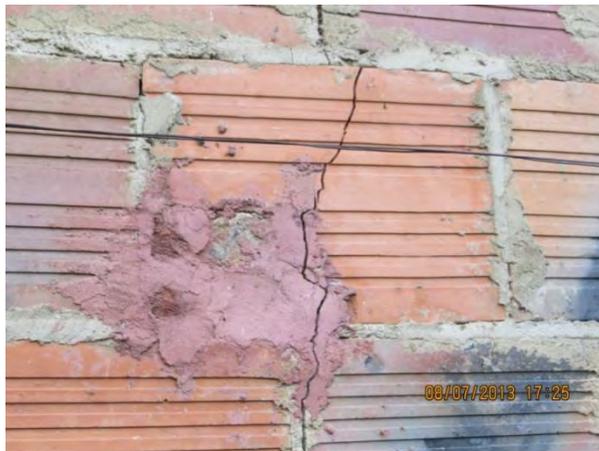
Fotografía 28. Muros agrietados en una vivienda.
