ESTUDIO DE AMENAZA Y VULNERABILIDAD POR FENOMENOS DE REMOCIÓN EN MASA MUNICIPIO DE LA CAPILLA, BOYACÁ

JOSÉ OLMOS OLMOS
ING. CIVIL – GEOTÉCNISTA

DICIEMBRE DE 2013

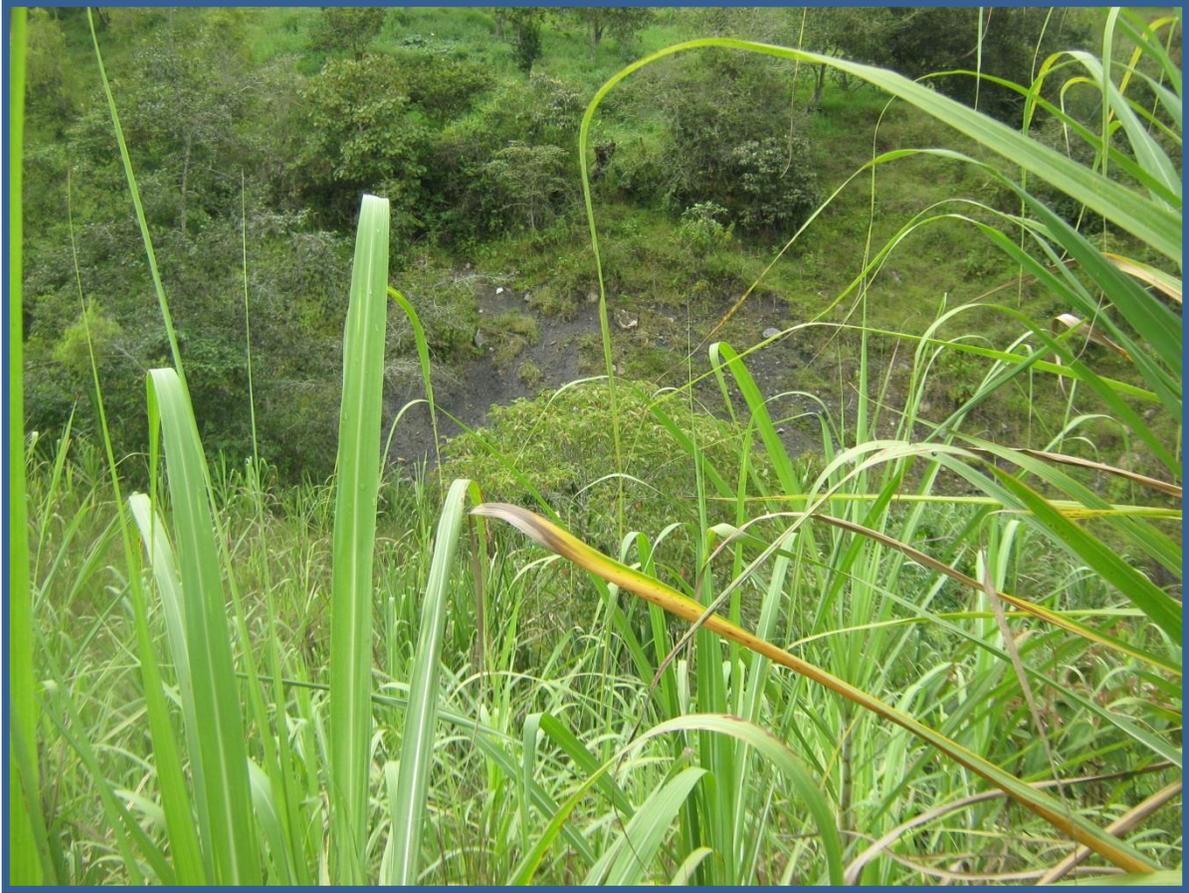
Fotografía 1. Zona de estudio.

En el área de estudio se presentan varios deslizamientos que afectaron vías locales. La situación descrita puede observarse en la siguiente fotografía:

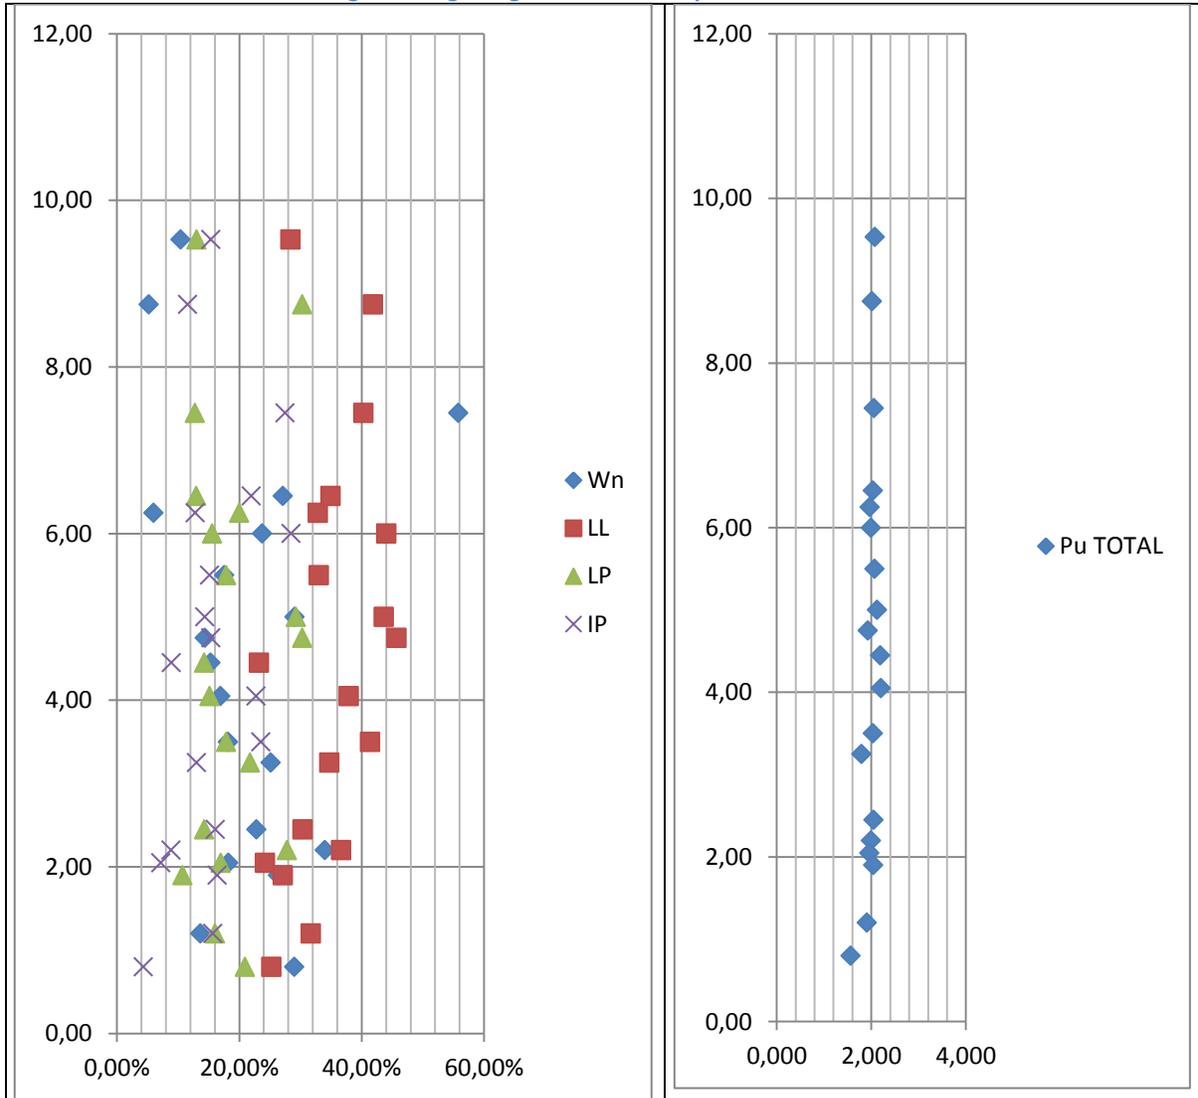
Figura 1. Registro gráfico de los ensayos de laboratorio.

Profundidad 0.0 –8.0 m

Arcilla. Arcilla de color café claro de plasticidad media a alta. Presentó N de SPT entre 16 y 24 golpes.

Profundidad 8.0 m – en adelante

Arenisca. Roca arenisca con intercalaciones de lodolitas. Presenta una resistencia a la carga puntual de 16.57 MPa en promedio.

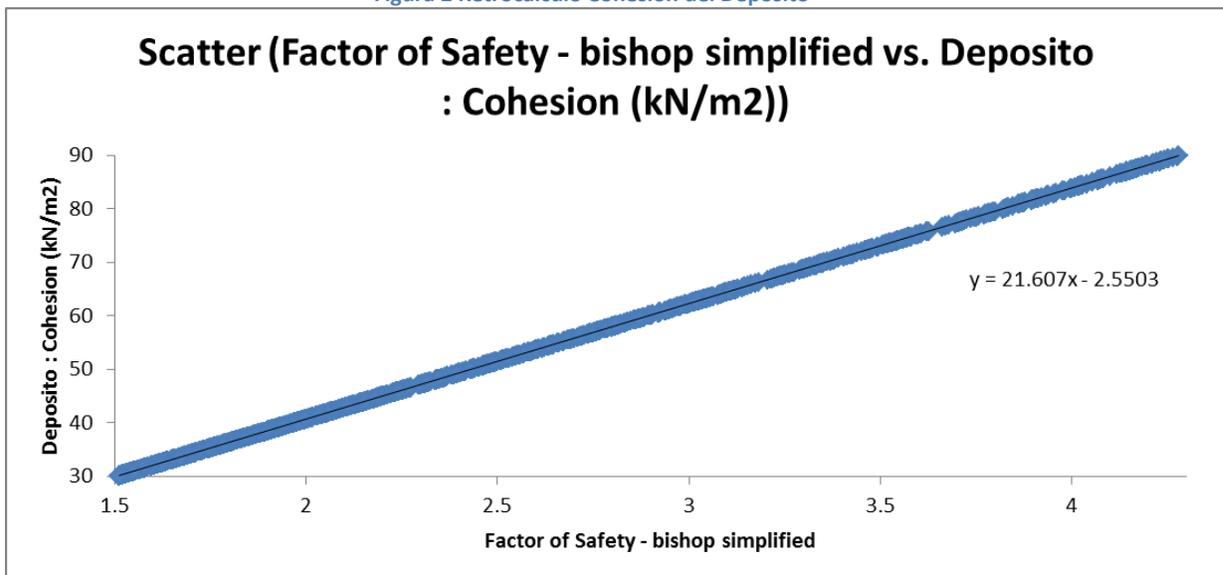
Figura 2 Retrocalculo Cohesión del Depósito

Adicionalmente se realizó un retro cálculo para la cohesión, para un FS=1.0, teniendo en cuenta que el deposito se encuentra fallado, para lo cual se obtuvo una cohesión de 0.19 Kg/cm².

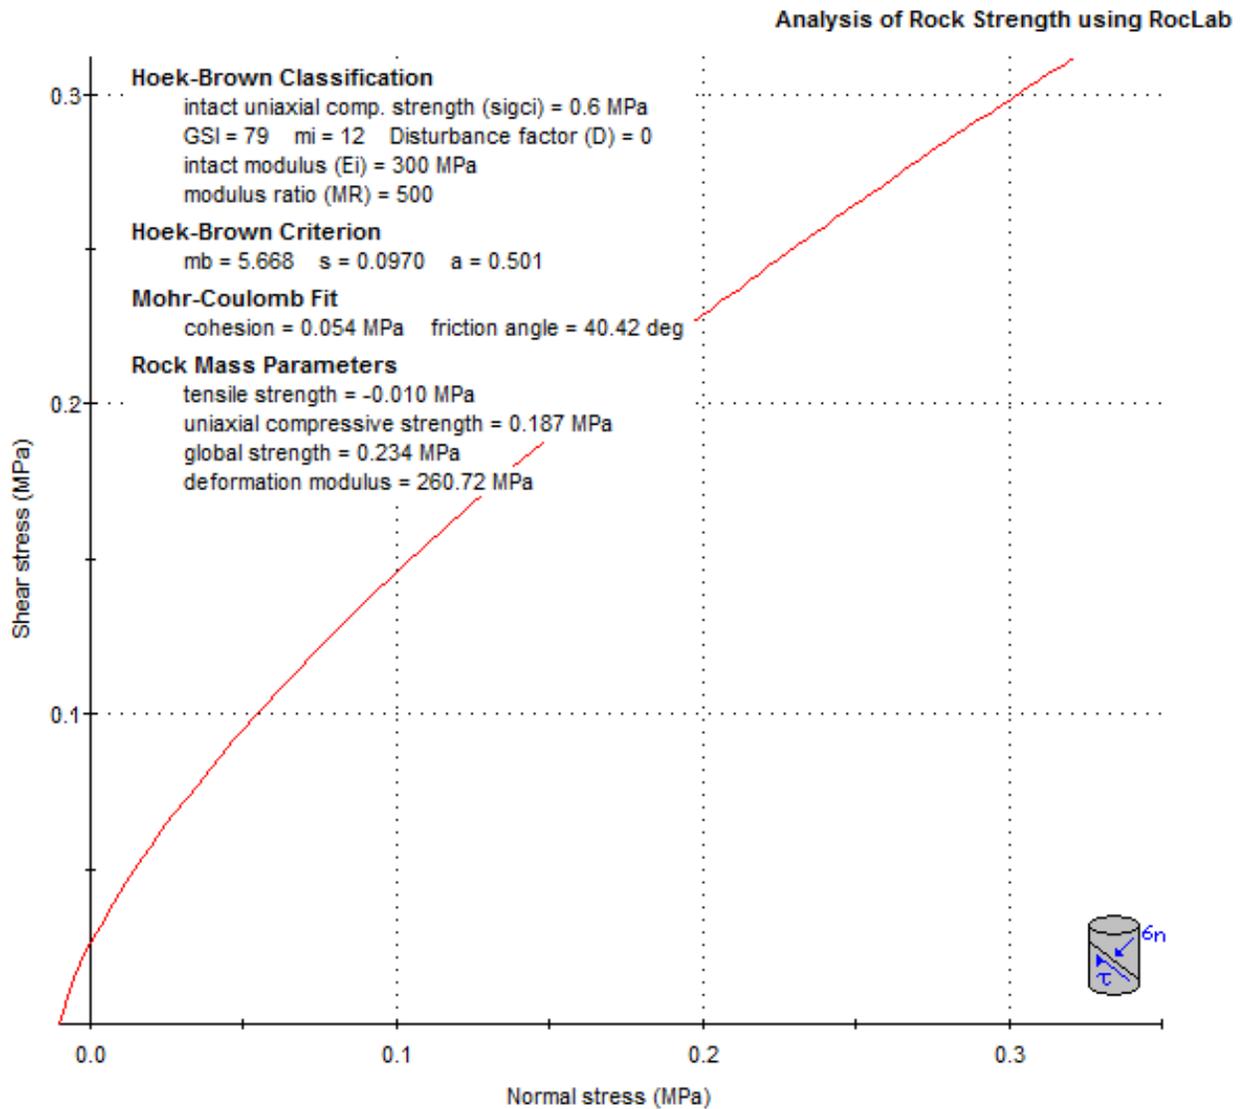
Figura 3. Salida gráfica del software RocLab 1.0 para la caracterización mecánica de la roca.

Para la caracterización geomecánica de la roca se utilizó el promedio de los resultados de resistencia obtenidos en los ensayos de carga puntual y la clasificación de GSI (Geological Strength Index) cuyo análisis fue realizado mediante el software RocLab 1.0 de la casa Rocscience.

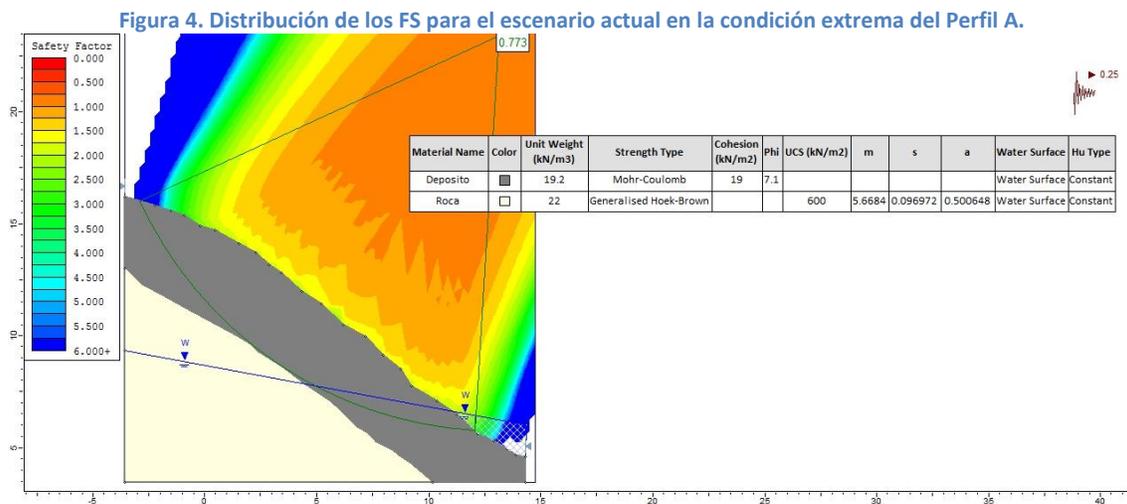
Se efectuaron análisis de estabilidad del terreno mediante el software Slide 6.0, en cuatro secciones de análisis denominadas Perfil A, Perfil B, Perfil C y Perfil D (ver localización en plano anexo) trazadas sobre las zonas de pendientes críticas.

Estos modelos fueron analizados bajo condiciones extremas, esto es en condición de saturación y de sismo. El sismo fue modelado introduciendo el valor de la aceleración de diseño establecido para Turmequé por la NSR-10, igual a 0.2g, En los modelos se analizó el mecanismo de falla rotacional y traslacional.

Los resultados de los análisis para el escenario actual en condición extrema se presentan a continuación:

De acuerdo a los análisis de estabilidad, antes mostrados, se puede concluir que el área de estudio presenta zonas de amenaza alta en la zona baja del deslizamiento y zonas de amenaza media y baja.

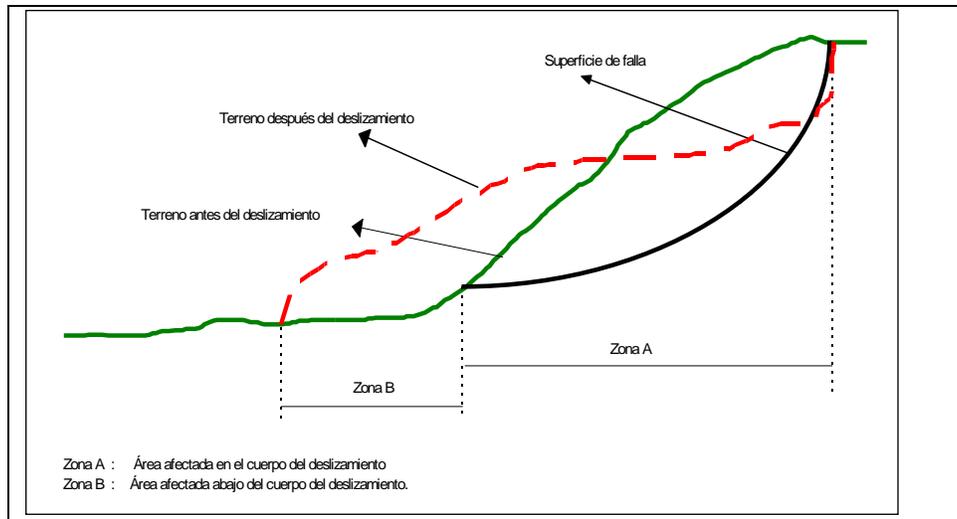
Figura 5. Esquema de deslizamiento

Como se puede observar en la figura anterior, se pueden distinguir dos zonas.

En la Zona A (en el cuerpo del deslizamiento) o Zona de Influencia Directa, los daños que van a sufrir las viviendas se pueden relacionar con los desplazamientos laterales (DL) que, a su vez, dependen de la velocidad del movimiento (entre más rápido, los daños pueden ser mayores). Para la caracterización de las velocidades de los movimientos se utilizó la escala propuesta por Cruden y Varnes⁴, presentada a continuación:

En la Zona B (abajo del cuerpo del deslizamiento) o Zona de Influencia Indirecta, los daños de las viviendas se pueden relacionar con los empujes laterales (EL) que, igualmente, se pueden asociar con la altura que alcanza la acumulación de material contra la edificación, así:
