INFORME FINAL

**ELABORACIÓN DE ESTUDIO DE RIESGO (AMENAZA Y VULNERABILIDAD)
Y DISEÑO DE OBRAS DE ESTABILIZACIÓN EN LA PLANTA DE
TRATAMIENTO DE AGUAS RESIDUALES VEREDA EL TEJAR, MUNICIPIO
DE NUEVO COLON, JURISDICCION DE LA CORPORACIÓN AUTÓNOMA
REGIONAL DE CHIVOR (CORPOCHIVOR).**

**CONVENIO
Nº 038 DEL 2012
UPTC - CORPOCHIVOR
UNIVERSIDAD PEDAGÓGICA Y TECNOLÓGICA DE COLOMBIA**

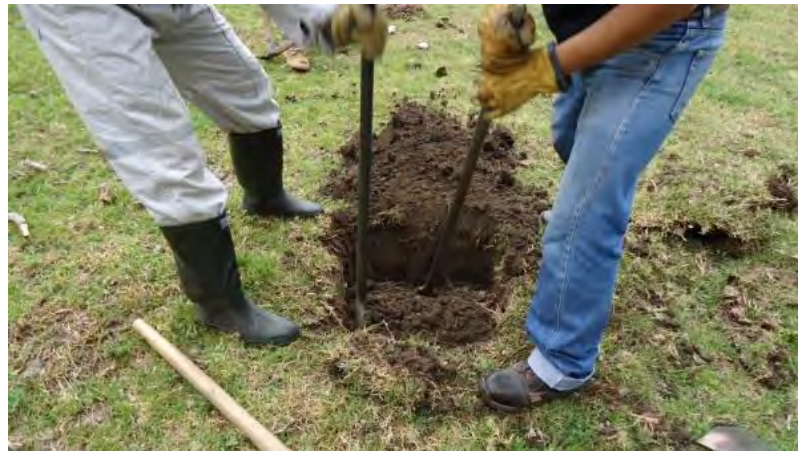
Fotografía 1. Exploración directa del subsuelo

Apiques: En total, se realizaron 3 apiques geotécnicos, en los que se tomaron muestras para análisis, con una profundidad aproximada de 0 a 2 m (Fotografía1).

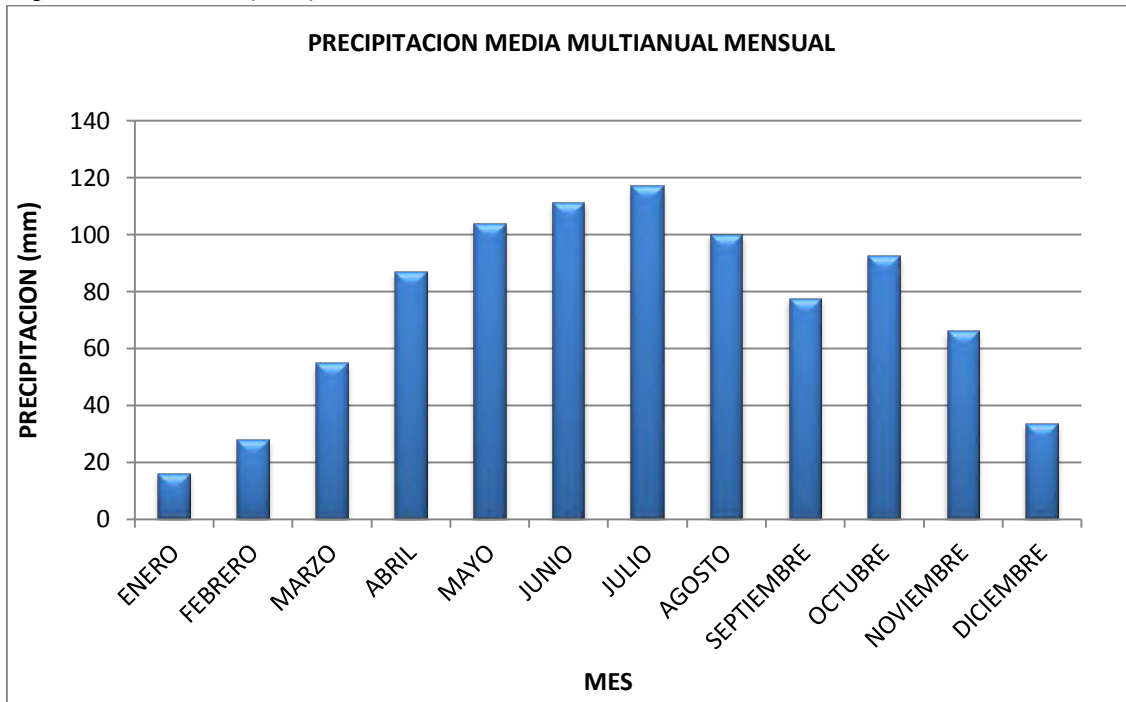
Figura 3. Gráfico de precipitación media multianual mensual.

La precipitación media del área de estudio presenta un comportamiento bimodal, que muestra dos periodos de precipitación alta comprendidos en los meses marzo - julio y septiembre - octubre (Figura 3) y dos periodos de sequía comprendidos en los meses noviembre - febrero y agosto – septiembre.

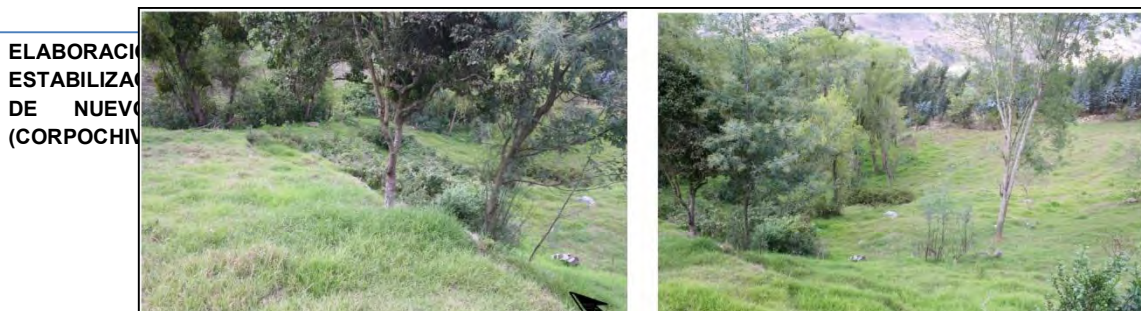
Figura 13. Esquema del movimiento, reptación 2

Movimientos lentos del terreno en donde no se distingue una superficie de falla. La reptación es de tipo estacional, se asocia a cambios climáticos o de humedad del terreno originadas en delgadas capas de suelo coluvial a lo largo de laderas de moderada pendiente. Causado por el mal manejo del suelo, detonado en épocas de lluvias, tiene 1173,9 m² con distribución creciente.

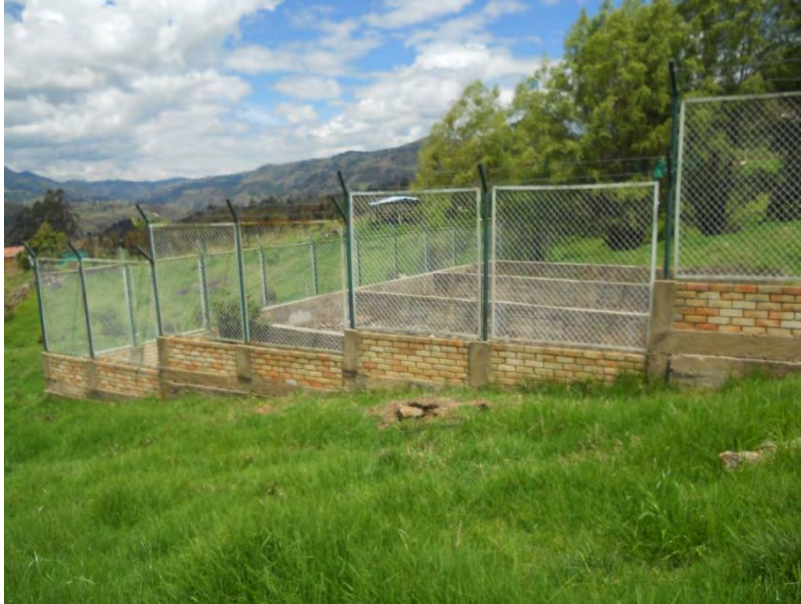
Fotografía 4. Planta para el tratamiento de aguas para el municipio de Nuevo Colon presente en la zona de estudio

Corresponden a construcciones consolidadas de carácter permanente, destinadas a instalaciones hidráulicas, y aquellas de pequeña magnitud, generalmente asociadas con infraestructura urbana, tales como acueductos, bocatomas, plantas de tratamiento y pequeñas presas.

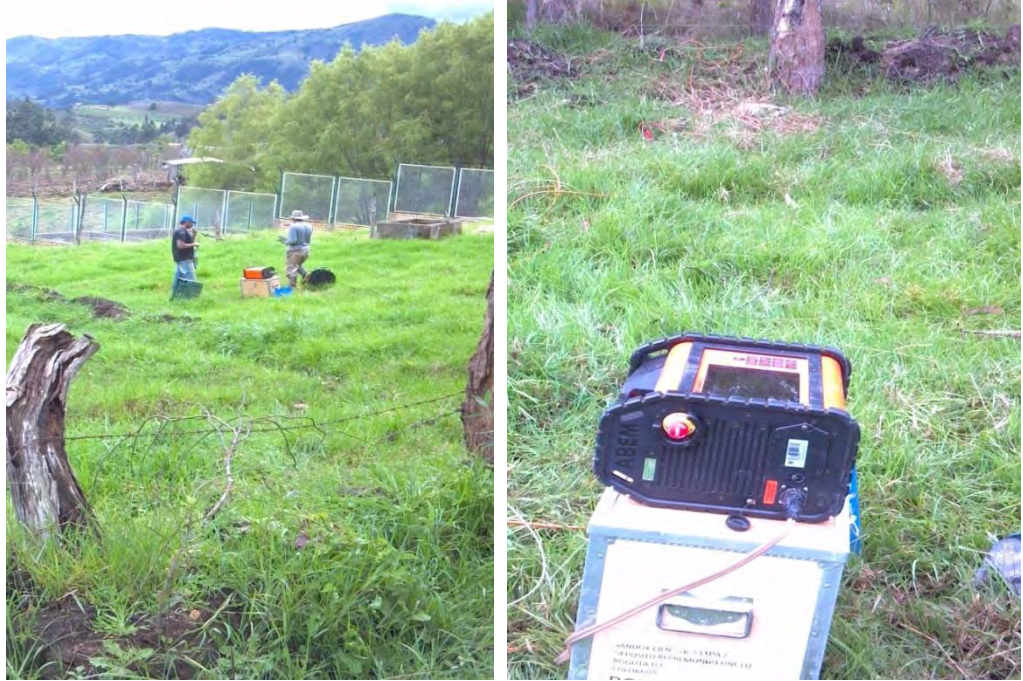
Fotografía 20. Parte media del deslizamiento y equipo TERRAMETER LS 04-064-250.

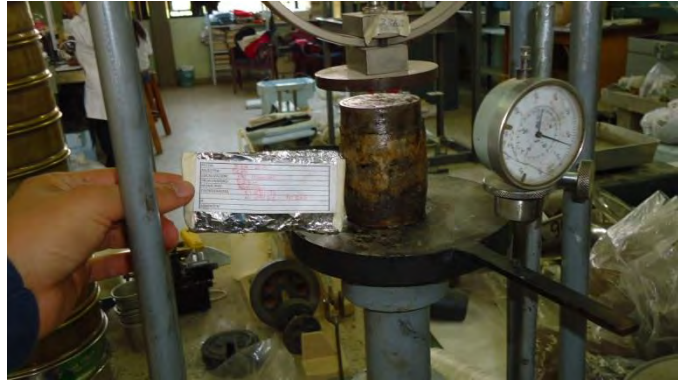
Fotografía 23. Muestra fallada en el ensayo de compresión no confinada.

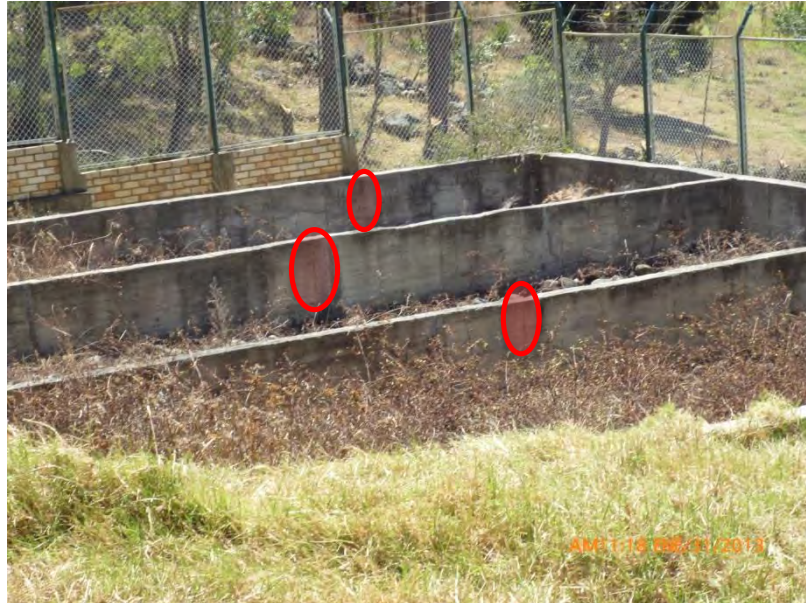
Se pudo determinar que en la parte superior de la reptación “corona” se producen las grietas de los tanques (ver Figura 32 y Fotografía 26)

Fotografía 26. Grietas en los tanques.

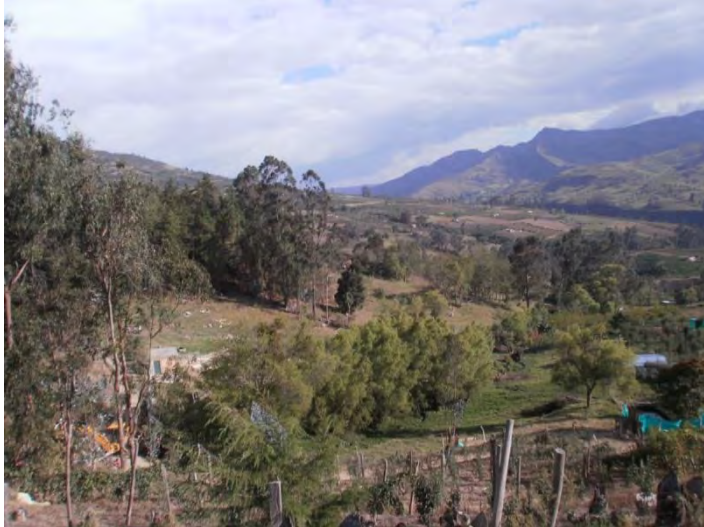
Fotografía 27. Inclínación de árboles debida a la reptación

Este tipo de movimientos se pueden evidenciar por la inclinación cercas y/o la inclinación o curvatura de los troncos de los árboles y arbustos (ver Fotografía 27 y Fotografía 28)

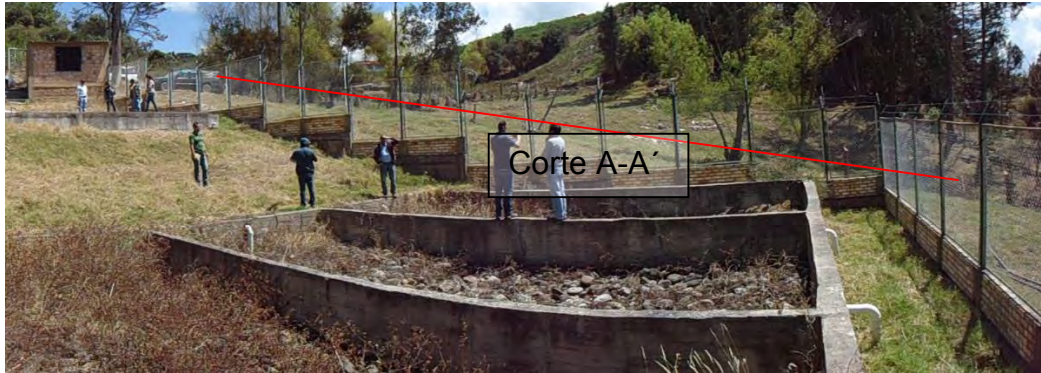
Fotografía 29. Corte del Perfil A-A´

El trazo de este perfil se relaciona en el Mapa Exploración Geotécnica, este se puede observar en la Figura 3333 Y en la Fotografía 28.

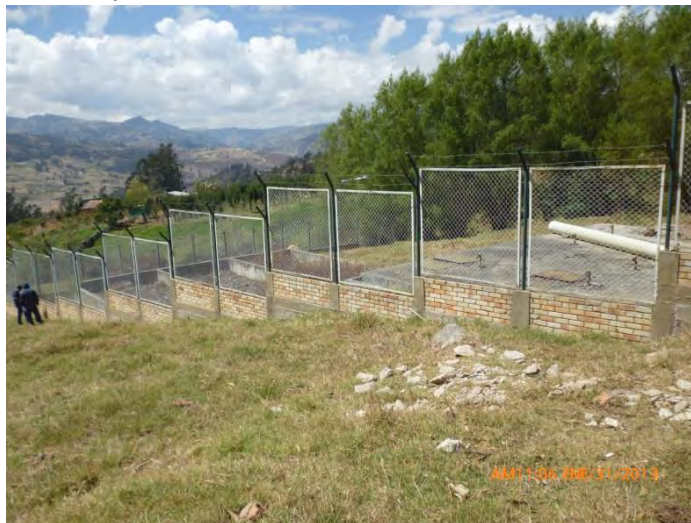
Fotografía 30. Infraestructura planta de tratamiento

Se observa un proceso de reptamiento, Acelerado que afecta la estructura de la planta de tratamiento de aguas residuales ubicada en la Vereda El Tejar del Municipio de Nuevo, acelerado por el flujo de aguas provenientes de la parte alta del Municipio, incrementándose en épocas invernales, las cuales modifican de manera considerable las condiciones morfológicas del terreno, observándose grietas y terracetas que facilitan la acumulación del agua de escorrentía, saturando altamente el terreno, y en época seca lo contrae.

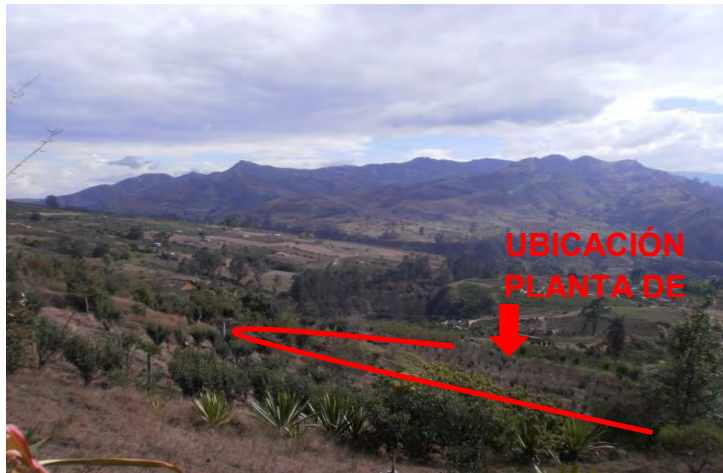
Fotografía 32. Zona de amenaza media

Corresponde a la zona que incluye parte de la vía hacia la Vereda El Tejar y la parte baja de esta, en donde se encuentra ubicada la planta de tratamiento de aguas residuales, con pendientes moderadas de 10° a 30°, de depósitos coluviales.

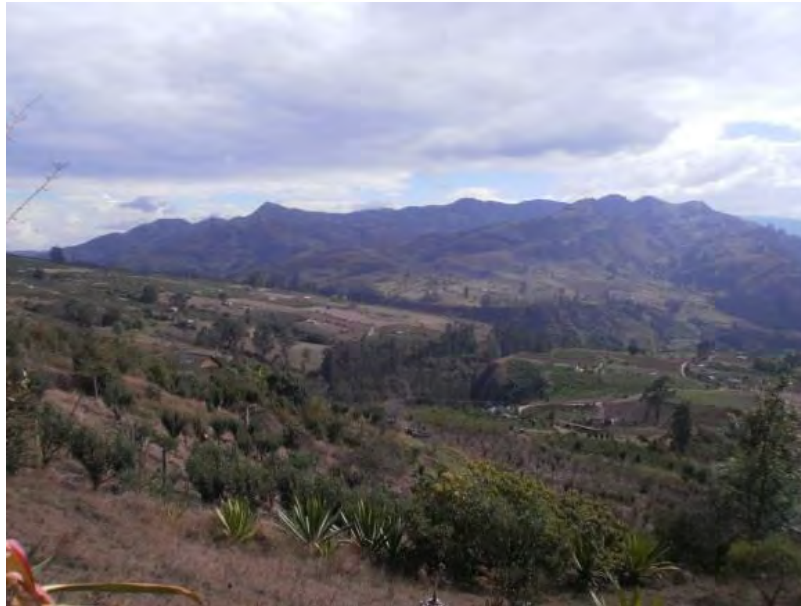
Fotografía 33. Zona afectada
