## **INFORME FINAL**

**ELABORACIÓN DE ESTUDIO DE RIESGO (AMENAZA Y VULNERABILIDAD)  
Y DISEÑO DE OBRAS DE ESTABILIZACION EN LA VEREDA LA ESTANCIA  
GRANDE, MUNICIPIO DE VENTAQUEMADA, JURISDICCION DE LA  
CORPORACIÓN AUTÓNOMA REGIONAL DE CHIVOR (CORPOCHIVOR).**

**CONVENIO  
Nº 038 DEL 2012  
UPTC - CORPOCHIVOR  
UNIVERSIDAD PEDAGÓGICA Y TECNOLÓGICA DE COLOMBIA**

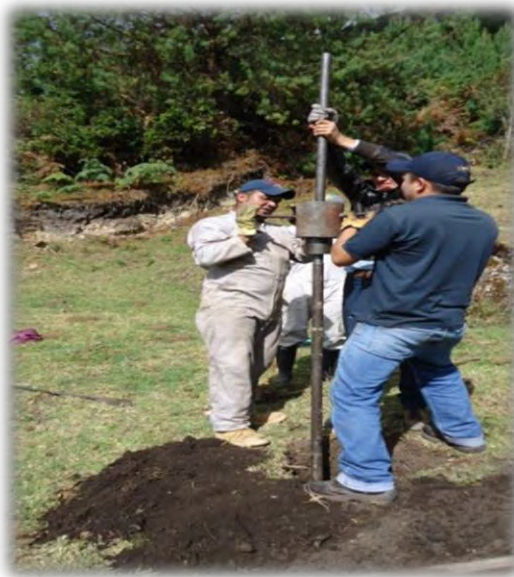
**Fotografía 1. EXPLORACION DIRECTA DEL SUBSUELO (SPT)**

**Apiques y sondeos geotécnicos.** En total, se realizaron 3 apiques geotécnicos y 3 sondeos manuales por SPT (standar penetration test), en los que se tomaron muestras para análisis, cuya profundidad de exploración varió de los 2 a los 10 m (Anexo 3 y fotografía 1).

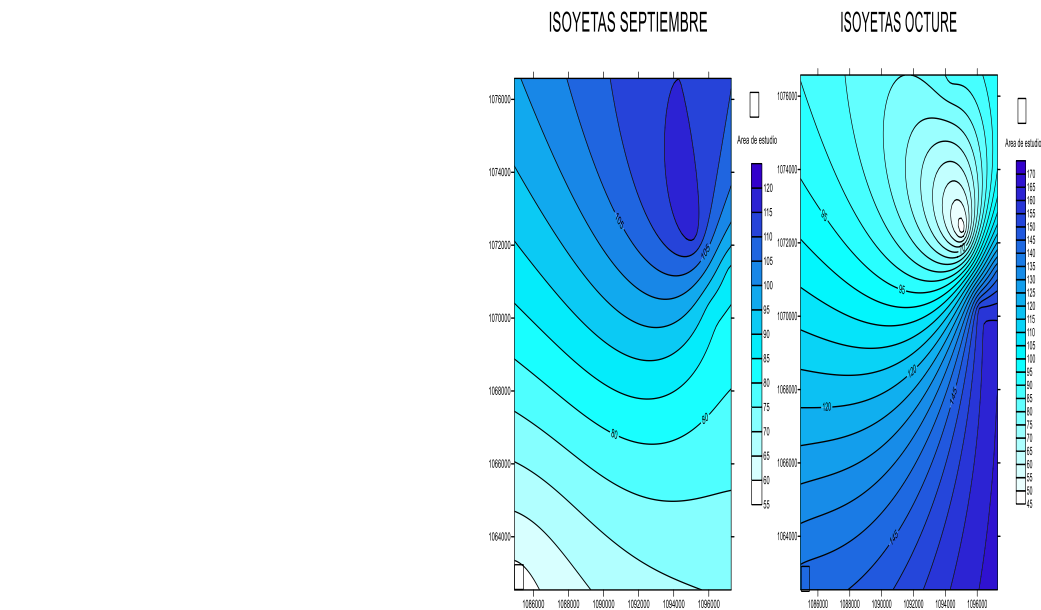
Figura 12. Isoyetas mes de septiembre octubre

El comportamiento de la precipitación para el mes de Septiembre (Figura 12) hacia la parte nororiental se encuentran valores que varían entre los 105-120 mm. Hacia la parte suroeste se presentan valores de 55-90 mm.

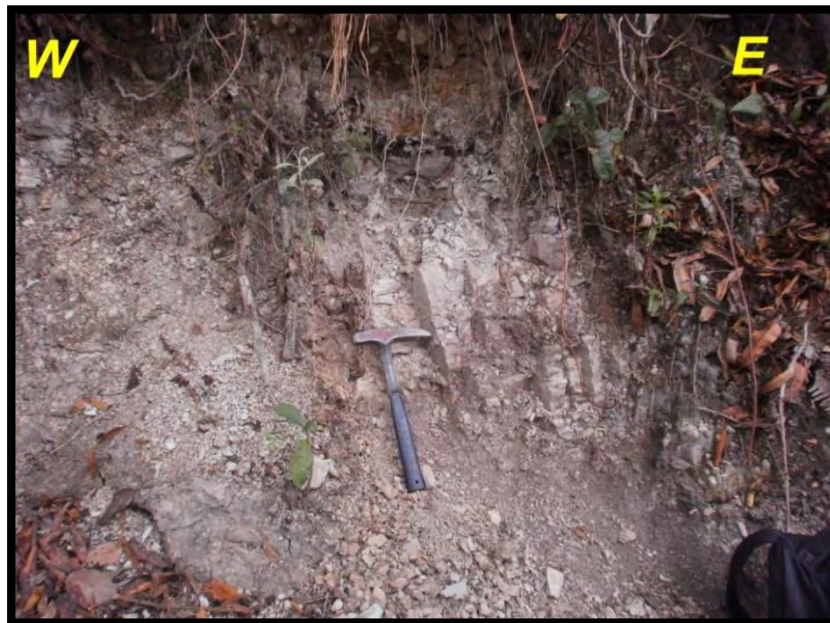
**Fotografía 2. Afloramiento Formación Conejo (Kscn).**

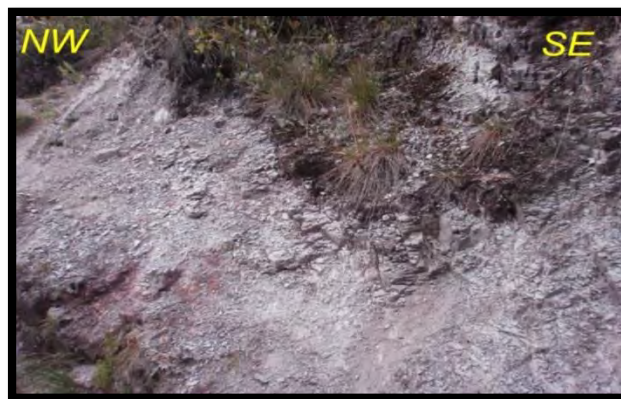
**Fotografía 3. Formación Plaeners(Kg2).**

Ambiente de Depositación. La formación es de ambiente marino como lo indica la fauna típica en toda la sección. Tal como se muestra en la siguiente fotografía.

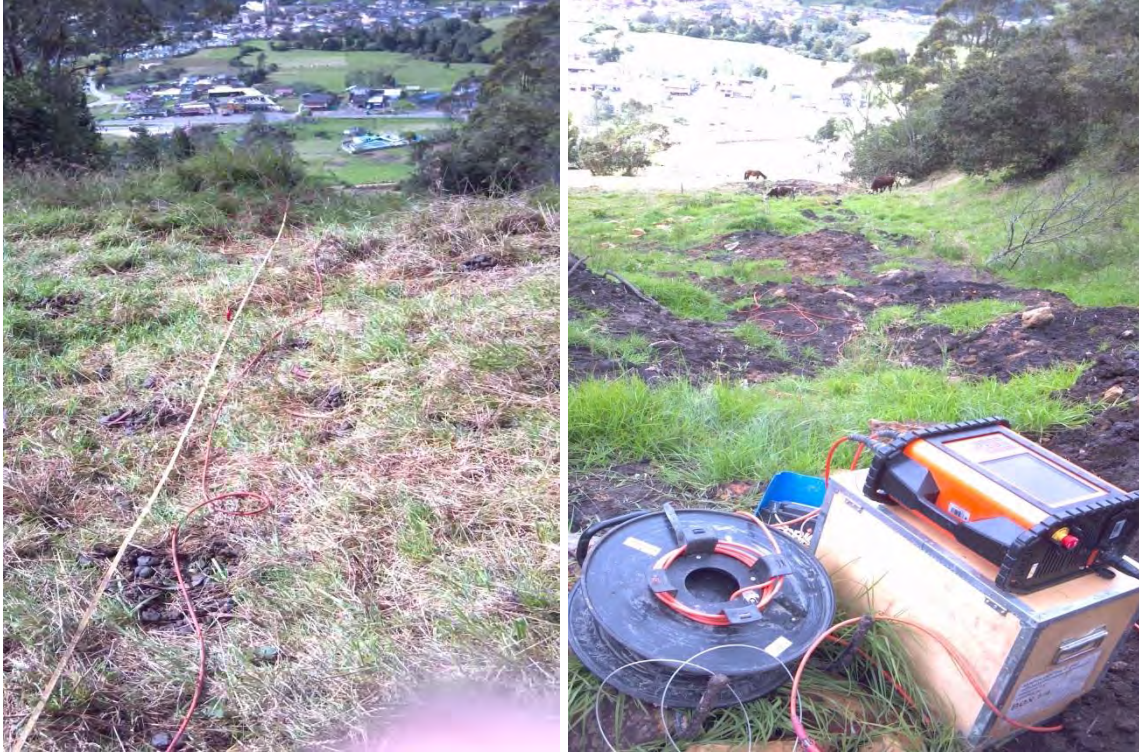
**Fotografía 17. Parte media del deslizamiento y equipo TERRAMETER LS 04-064-250.**

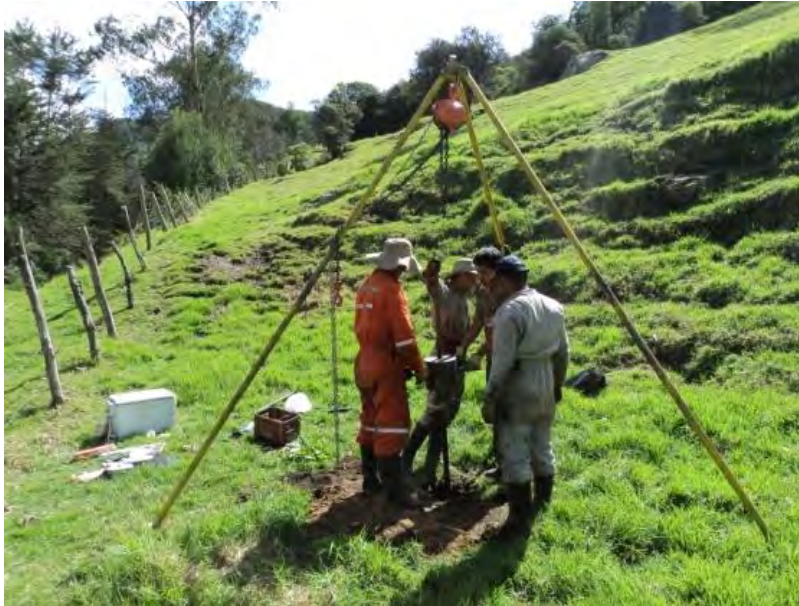
**Fotografía 19. Perforación realizada en la zona de estudio**

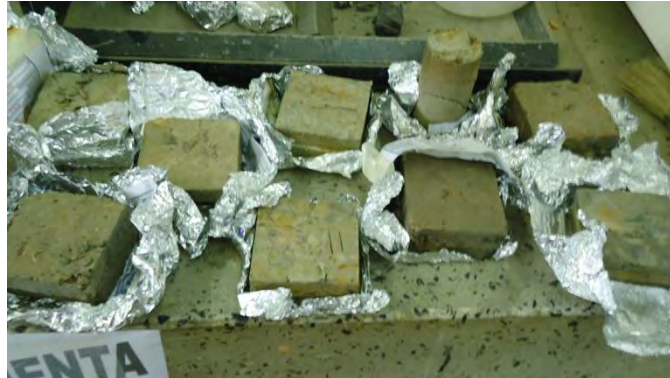
**Fotografía 23. Muestras a las que se les realizo la prueba de corte directo.**

**Corte directo:** Con el ánimo de establecer la resistencia al corte de algunos de los materiales más débiles dentro del área de estudio, se llevaron a cabo pruebas de corte directo en los suelos presentes para establecer las condiciones de resistencia disponible en la zona y llegar a realizar el análisis con respecto a las fuerzas actuantes.

**Nota (\*):** Debido al grado de alteración se optó por realizar las pruebas de corte directo con muestras remoldeadas, esto tanto como para las pruebas de corte directo como para compresión no confinada.

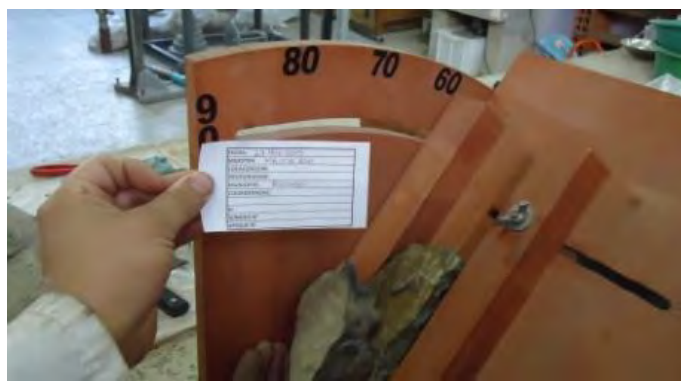
**Fotografía 24. Ensayo de Tilt Test**

**Ensayo de Tilt Test:** Este ensayo permite estimar el ángulo de rozamiento de una discontinuidad o ángulo de fricción básico de la matriz rocosa para condiciones de bajos niveles de esfuerzo normal.

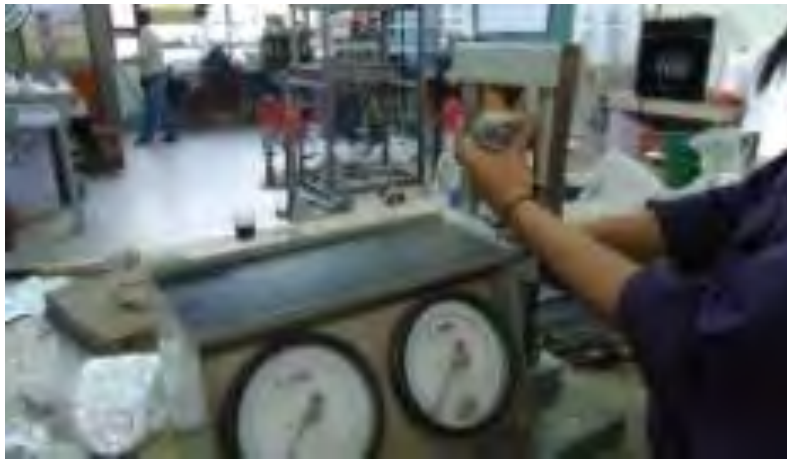
**Fotografía 25. Ensayo de carga por punta o ensayo Franklin.**

**Carga puntual:** También denominado PLT (point load test) o ensayo Franklin. Se utiliza para determinar la resistencia a compresión simple de especímenes de roca, a partir de una correlación con el índice de carga puntual corregido ( $Is_{50}$ ), obtenido de este ensayo.

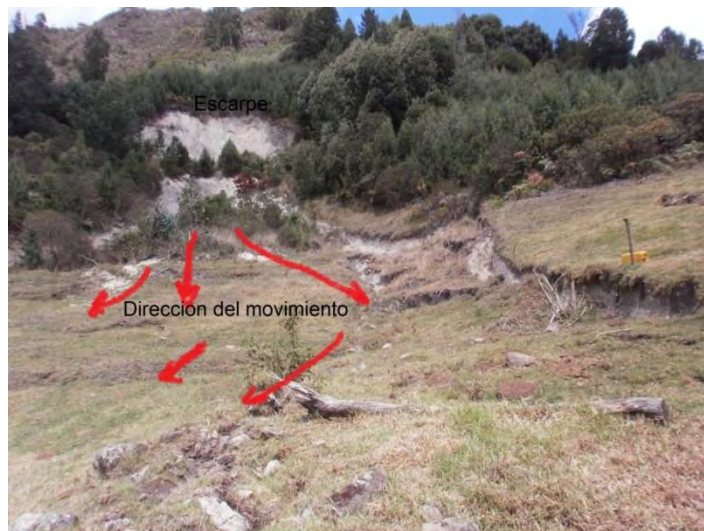
### Fotografía 26. Parte superior del movimiento

La parte superior del deslizamiento se observa en la Fotografía 26. Parte media en la Fotografía 27. Y la parte baja en baja Fotografía 28.

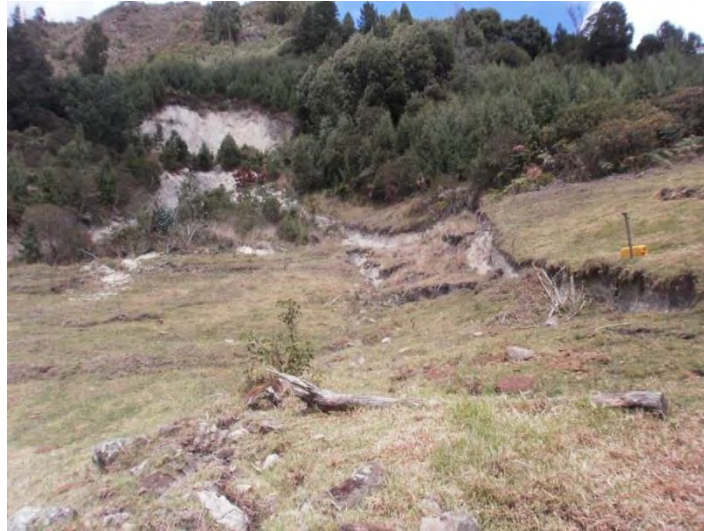
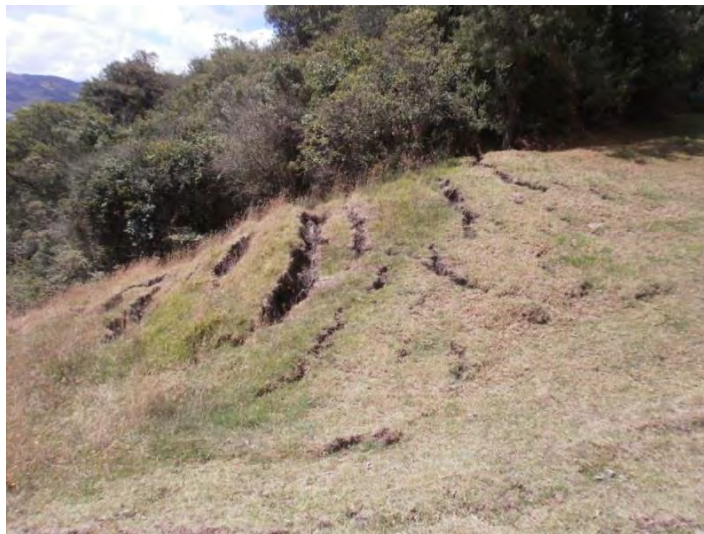
**Fotografía 29. SE OBSERVA EL MATERIAL DESPLAZADO**

**Fotografía 30. AGRIETAMIENTOS GENERADOS EN EL MATERIAL**

Se observa la gran cantidad de material desplazado, con presencia de grietas y terracetas, diferencia de pendiente. En la parte baja (pata del deslizamiento).

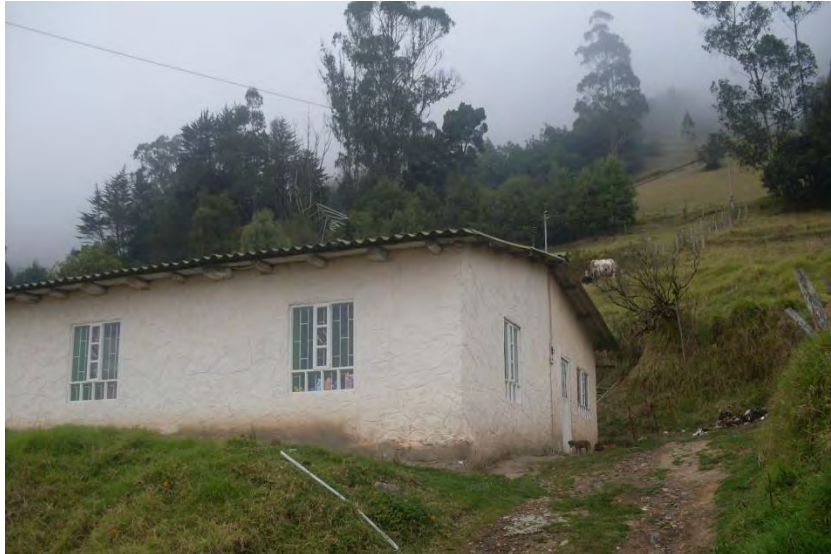
**Fotografía 32. TIPO DE VIVIENDAS EN LA ZONA**

La vulnerabilidad física de las viviendas ubicadas en la zona de estudio, se puede evaluar teniendo en cuenta aspectos sobre tipología de viviendas, la cobertura de servicios públicos y la calidad de la construcción.

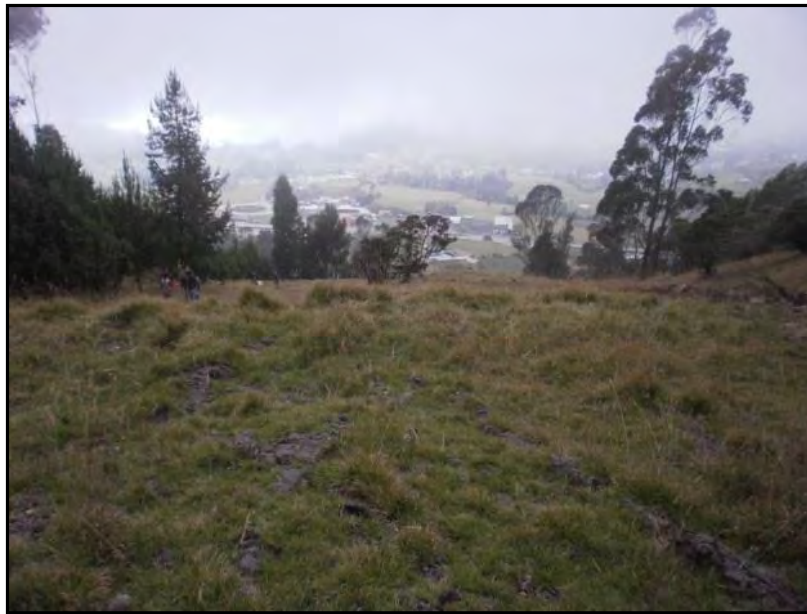
**Fotografía 33. EN PARTE BAJA DEL DESLIZAMIENTO SE OBSERVA EL AREA URBANA DE VENTAQUEMADA**

En la parte baja del deslizamiento se encuentra una zona de Riesgo Medio, en donde se encuentra una Amenaza Media con Alta vulnerabilidad por la densidad de población.
