INFORME FINAL

**ELABORACIÓN DE ESTUDIO DE RIESGO (AMENAZA Y VULNERABILIDAD)
Y DISEÑO DE OBRAS DE ESTABILIZACIÓN EN LA VEREDA PIEDRA
LARGA, SECTOR EL PLAN, MUNICIPIO DE CIENEGA, JURISDICCIÓN DE LA
CORPORACIÓN AUTÓNOMA REGIONAL DE CHIVOR (CORPOCHIVOR).**

**CONVENIO
Nº 038 DEL 2012
UPTC - CORPOCHIVOR
UNIVERSIDAD PEDAGÓGICA Y TECNOLÓGICA DE COLOMBIA**

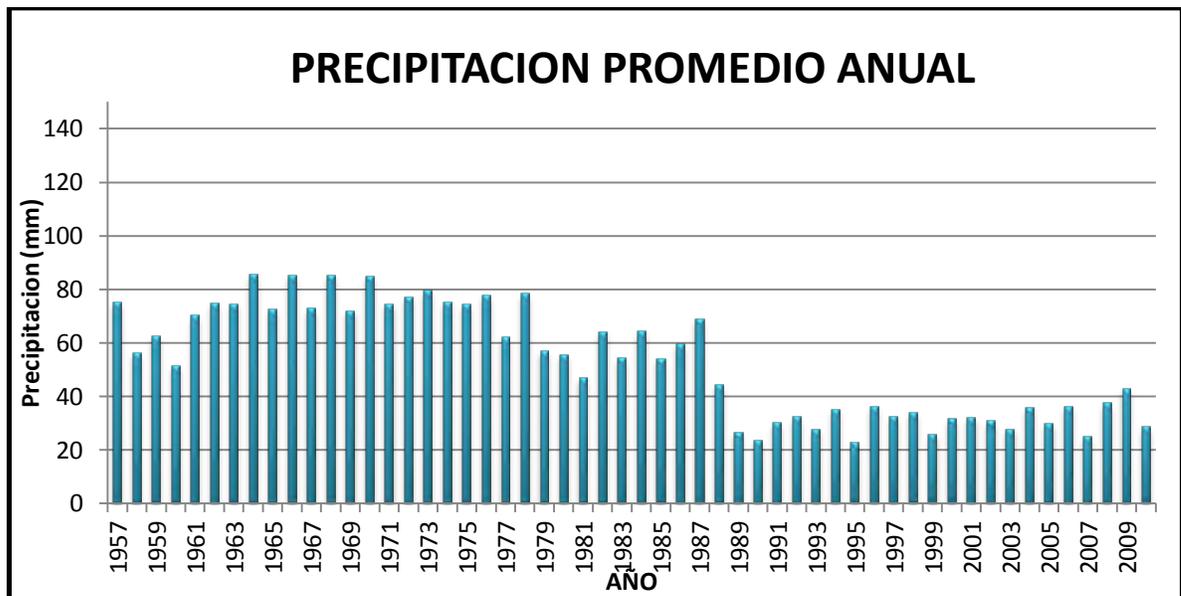
Figura 4. Gráfico de precipitación media multianual.

El comportamiento de la precipitación promedio anual, para los años 1974, 1978, 1983, 1984, 1985, 1996 (Figura 4.) se encuentran valores que varían entre los 20 - 60 mm, en los años 1964-1965-1967-1969-1994-1998-2000-2001-2008-2010 se encuentran valores que varían entre los 80-100 mm y los años restantes se presentan valores que varían entre 60-90 mm.

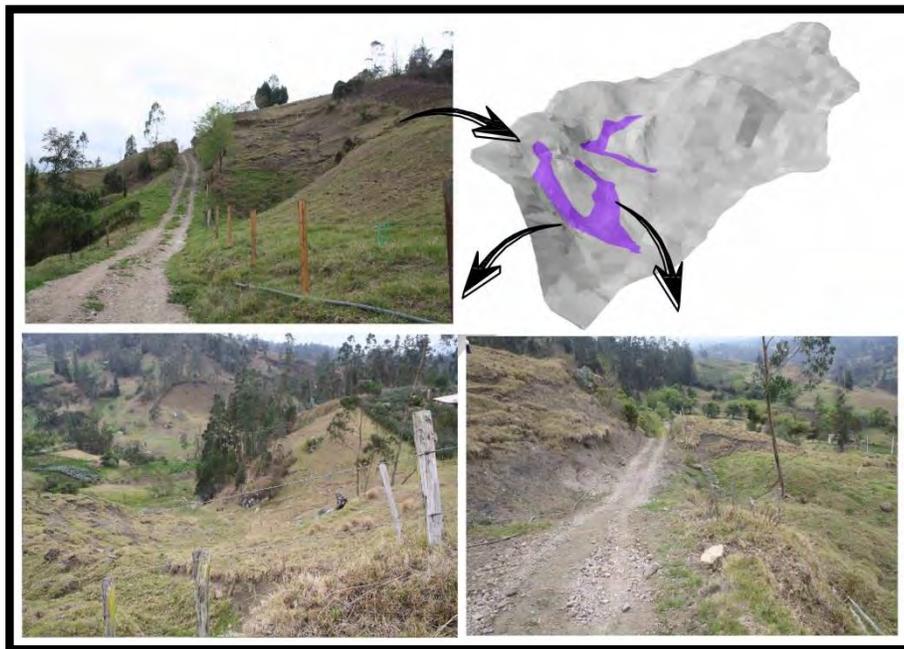
Figura 7. Esquema del movimiento compuesto.

largo de una superficie de debilidad casi horizontal, paralela a la estratificación, el proceso es activo remontante, y su velocidad es lenta, presenta un área aproximada de 11649,6 m² con una profundidad promedio de 4 m, las causas posibles pueden ser, por material plástico débil detonado por lluvias, por el mal manejo del suelo relacionado con matorrales, cultivos, uso agrícola, ganadería; los daños presentes en el área de las viviendas, áreas agrícolas y para pastoreo, erosión y deforestación son producto del desarrollo del deslizamiento. Se presenta entre la Formación Conejo (Kscn) y el Deposito Coluvial (Qc) (Ver Figura 7.).

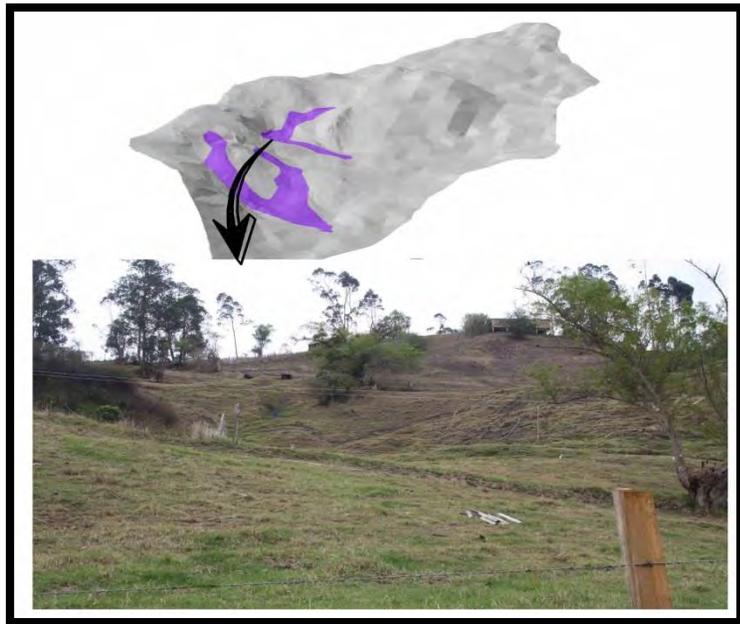
Figura 9. Esquema del movimiento, reptación 1

Movimiento lento del terreno en donde no se distingue una superficie de falla. La reptación es de tipo estacional asociada a cambios climáticos, o de humedad del terreno, el proceso es activo remontante, presenta un área aproximada de $5656,4 \text{ m}^2$ con una profundidad promedio de 4 m, sus causas posibles por material plástico débil detonado por lluvias, por su uso dado matorrales, cultivos, agrícola, ganadería, los daños presentes en el área de las viviendas, áreas agrícolas y para pastoreo, erosión y deforestación.

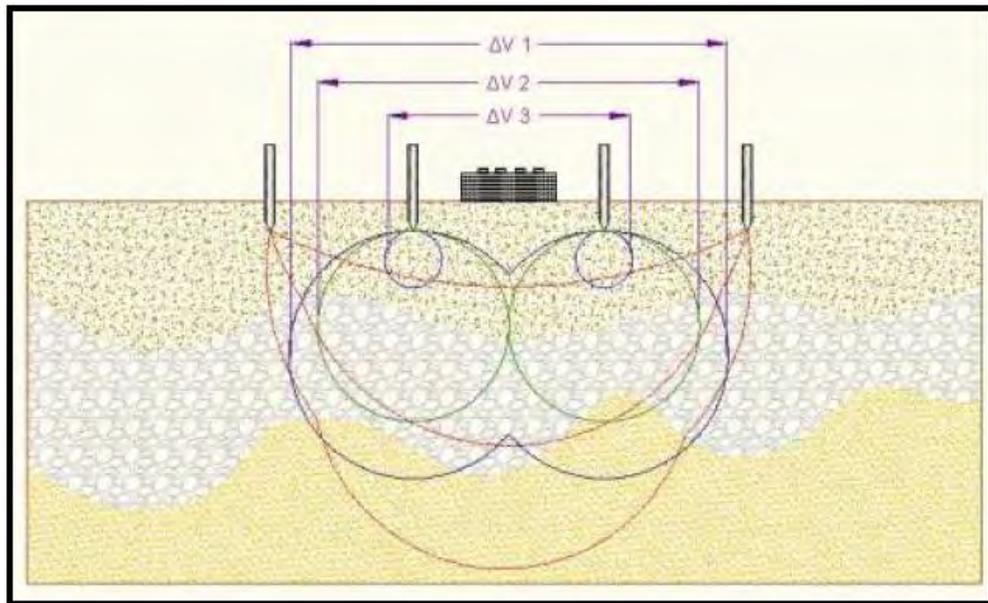
Figura 18. Principio teórico de operación de las TER's.

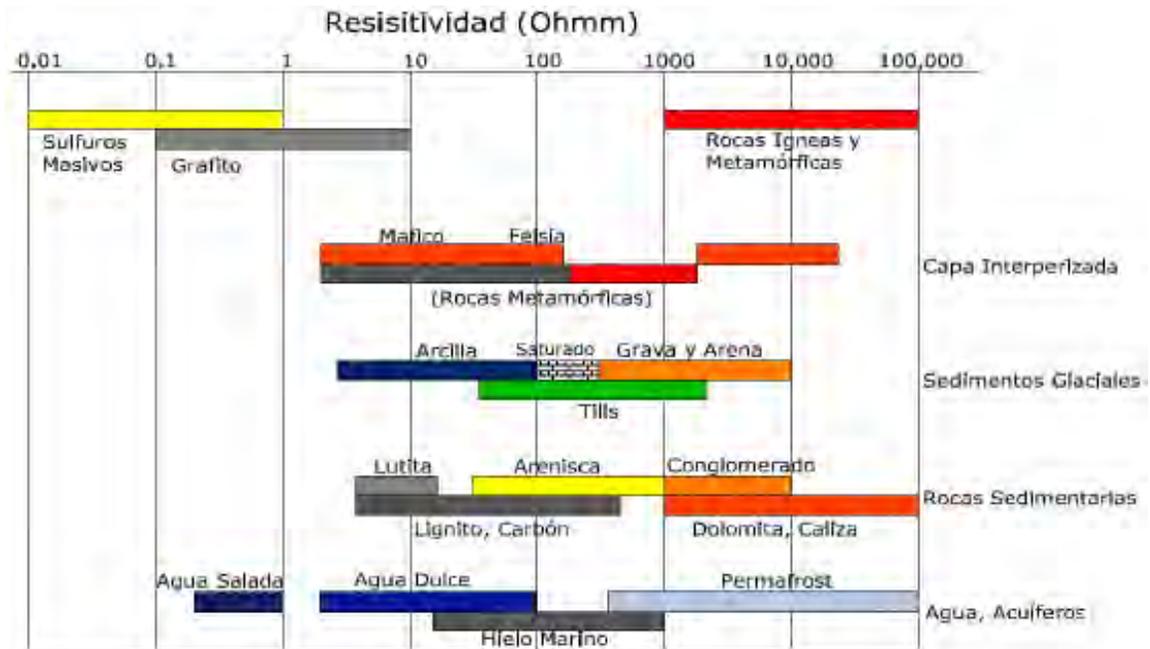
Figura 19. Rangos de resistividad para diferentes materiales.

Material	Resistividad (Ω m)
Basamento. Roca sana con diaclasas espaciadas	>10000
Basamento. Roca fracturada	1500-5000
Basamento. Roca fracturada saturada con agua corriente	100-2000
Basamento. Roca fracturada saturada con agua salada	1-100
Gruss no saturado	500-1000
Gruss saturado	40-60
Saprolito no saturado	200-500
Saprolito saturado	40-100
Gravas no saturadas	500-2000
Gravas saturadas	300-500
Arenas no saturadas	400-700
Arenas saturadas	100-200
Limos no saturados	100-200
Limos saturados	20-100
Limos saturados con agua salada	5-15
Arcillas no saturadas	20-40
Arcillas saturadas	5-20
Arcillas saturadas con agua salada	1-10
Andosoles secos	1000-2000
Andosoles no saturados	300-1000
Andosoles saturados	100-300

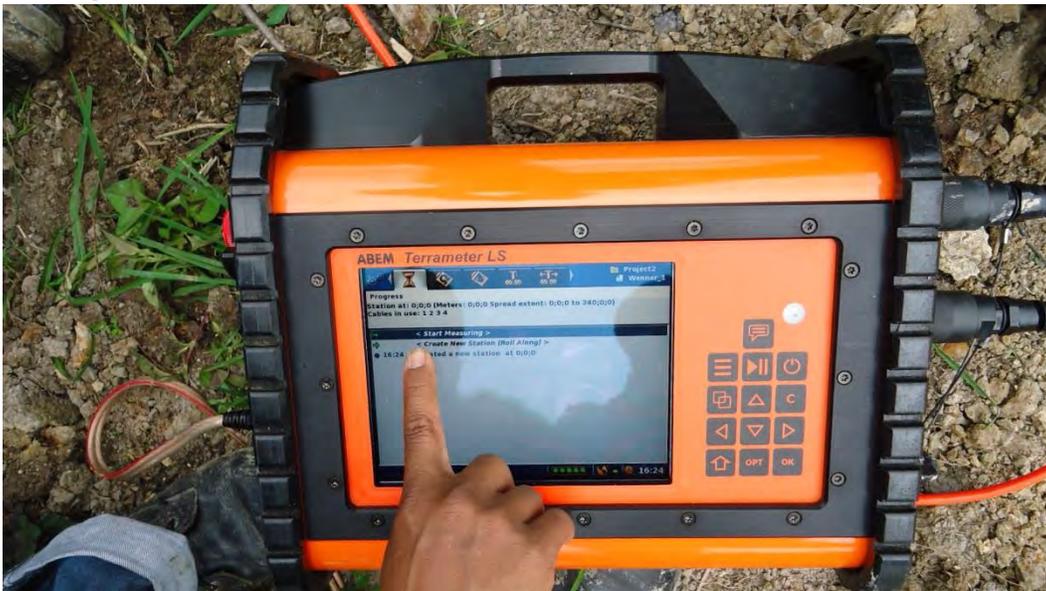
Fotografía 19. Equipo TERRAMETER LS 04-064-250.

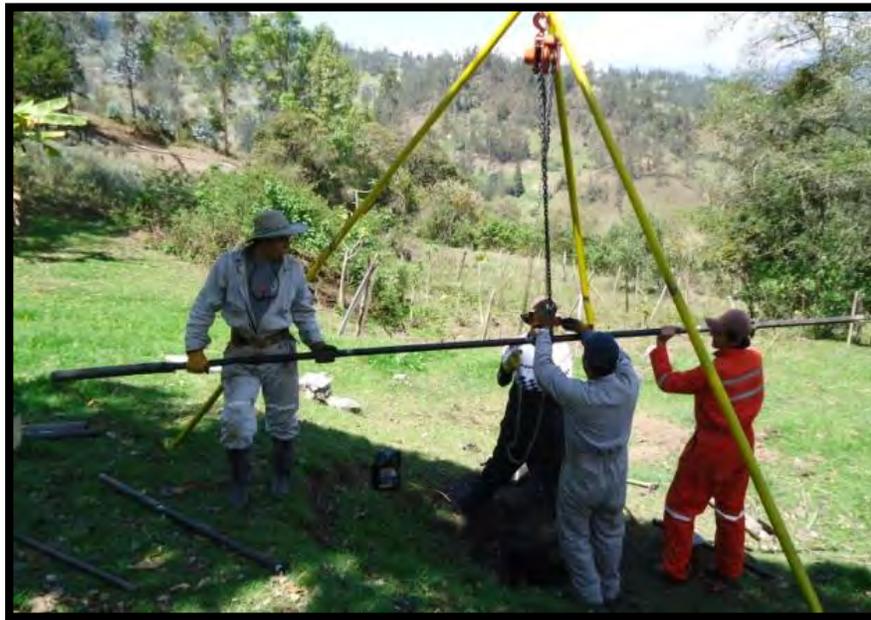
Fotografía 20. **Perforación realizada en la zona de estudio**

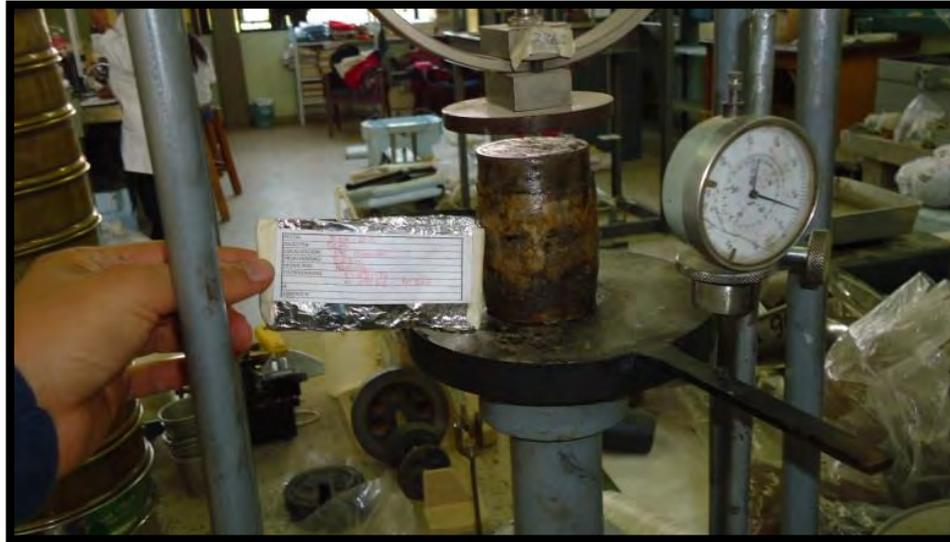
Fotografía 23. Muestra fallada en el ensayo de compresión no confinada.

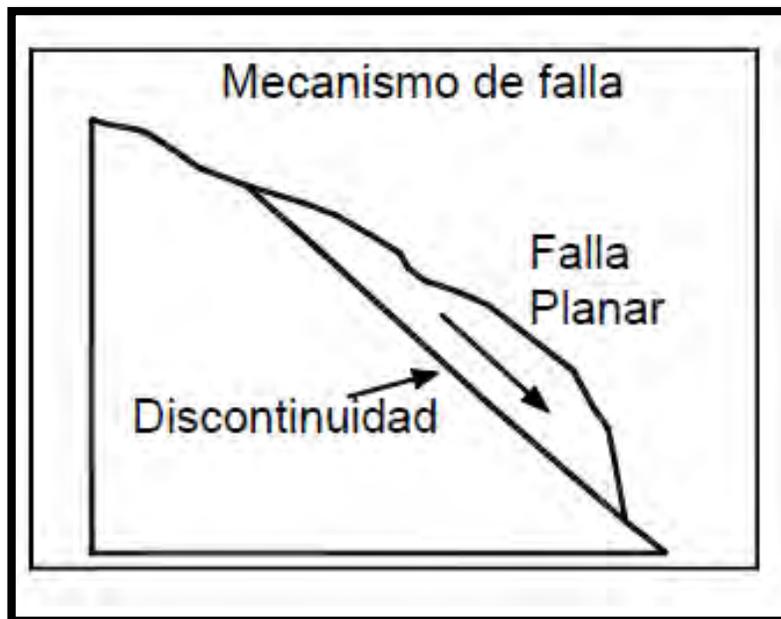
Figura 28. Cinemática del Movimiento de falla planar.

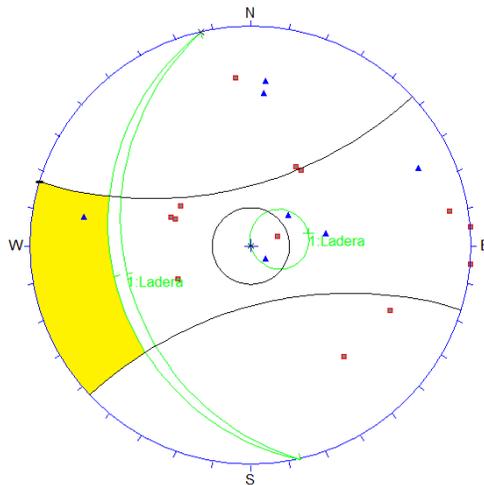
Figura 29. Análisis cinemático, falla por volcamiento

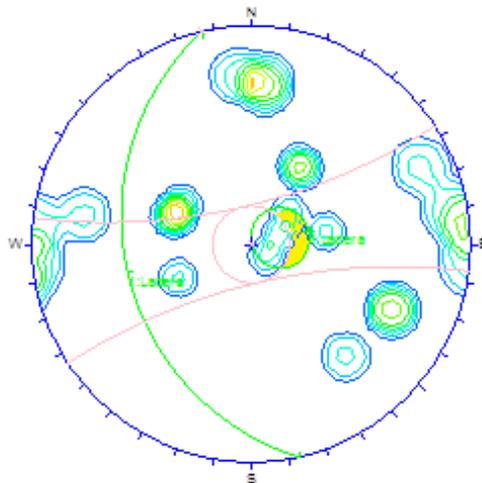
Figura 30. Análisis cinemático falla planar

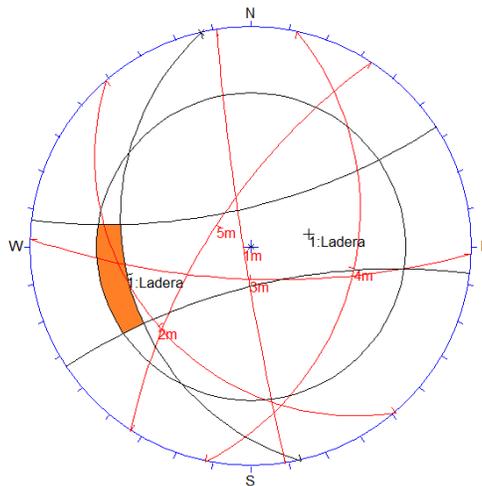
Figura 31. Análisis cinemático falla por cuña

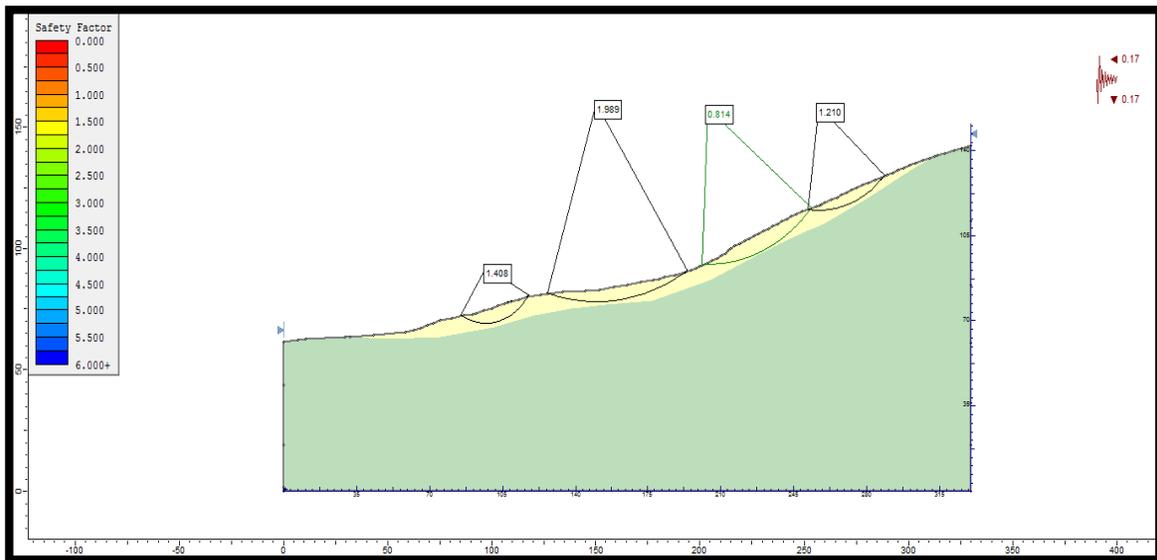
Figura 35. Modelo de análisis perfil B-B'

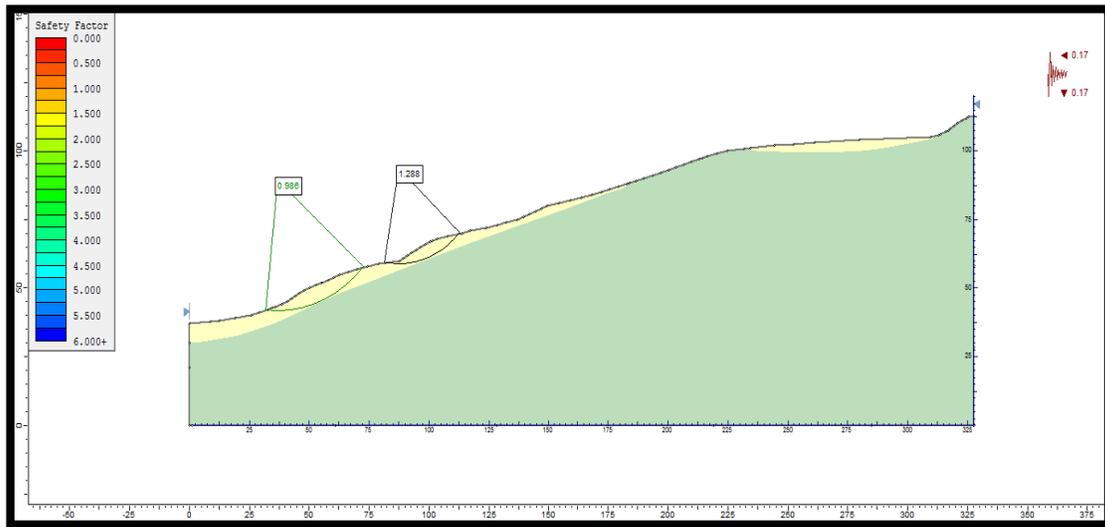
Figura 37. Modelo de análisis perfil C-C'

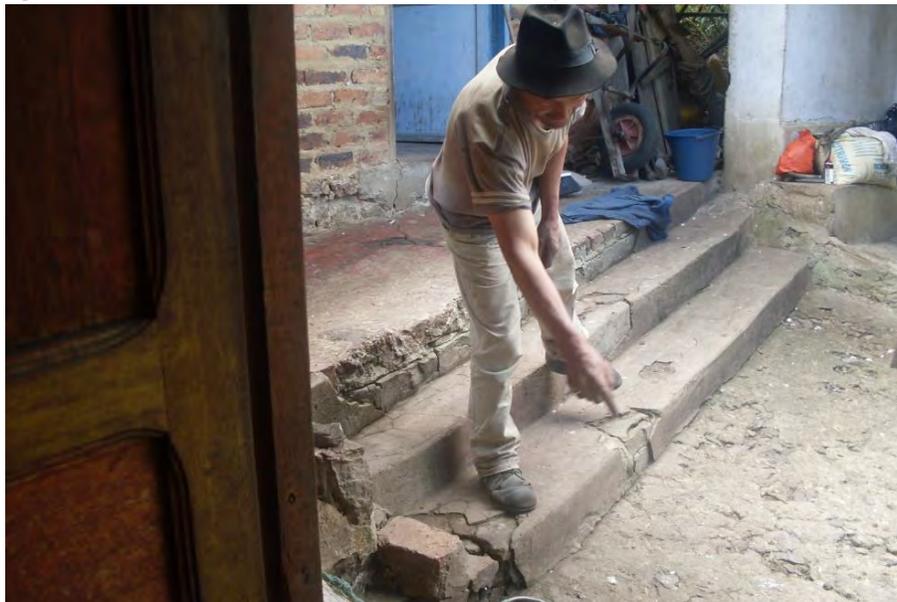
Fotografía 35. Vivienda visiblemente afectada por el movimiento en masa.

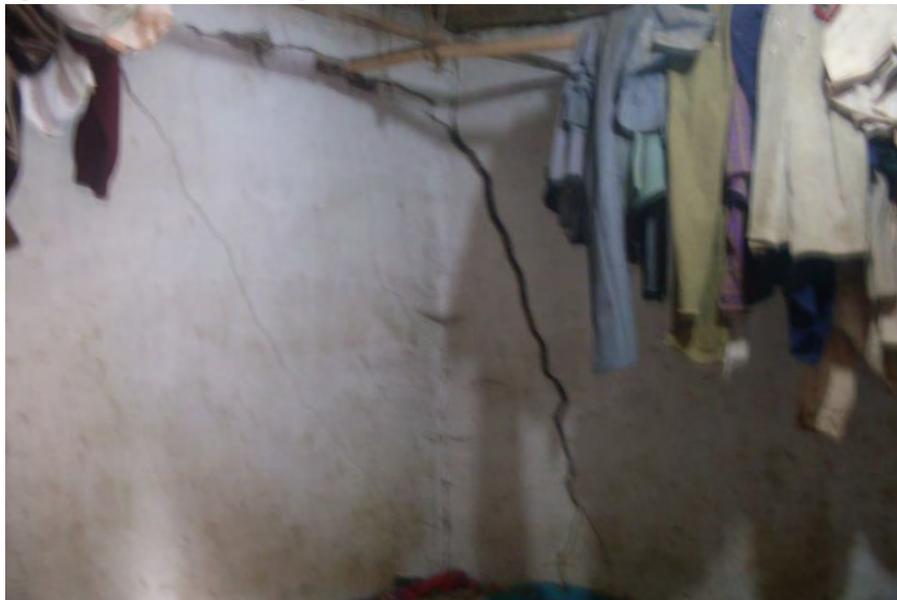
Fotografía 36. Muros con grietas de más de dos centímetros.
