# ESTUDIO DE AMENAZA Y VULNERABILIDAD POR FENOMENOS DE REMOCIÓN EN MASA MUNICIPIO DE CIENEGA, BOYACÁ

JOSÉ OLMOS OLMOS  
ING. CIVIL – GEOTÉCNISTA

**JUNIO DE 2013**

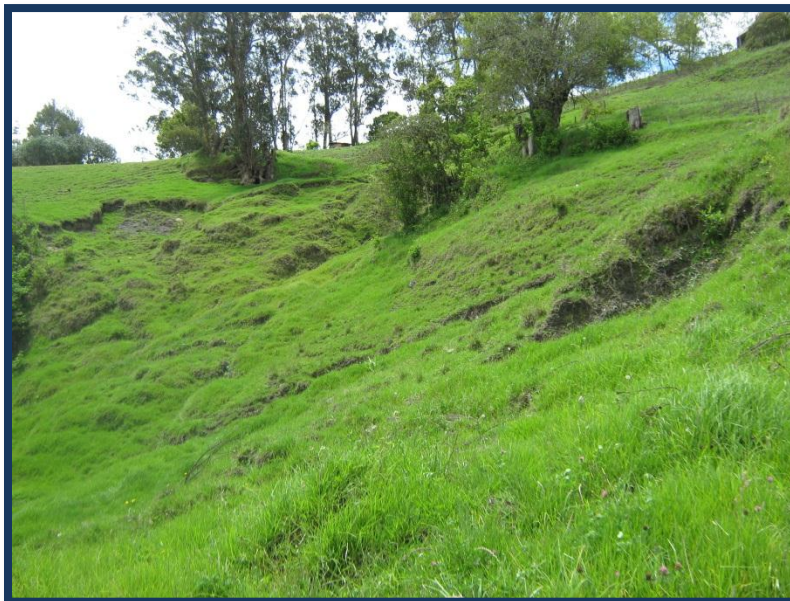
En el área de estudio se presentan varias zonas con reptaciones, lo cual se evidencia en grietas y abultamientos en el terreno, como se puede observar en la siguiente fotografía:

**Fotografía 1. Reptaciones en el área de estudio.**

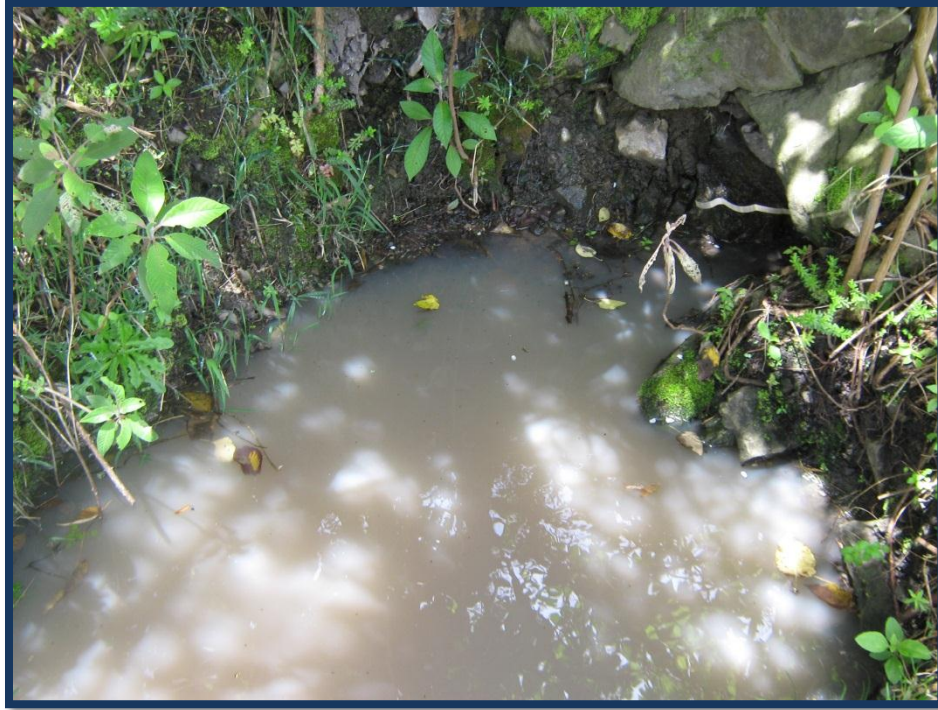
Adicionalmente, en la zona de estudio, se encuentra agua superficial como se muestra a continuación:

Fotografía 2. Agua superficial en la zona de estudio.

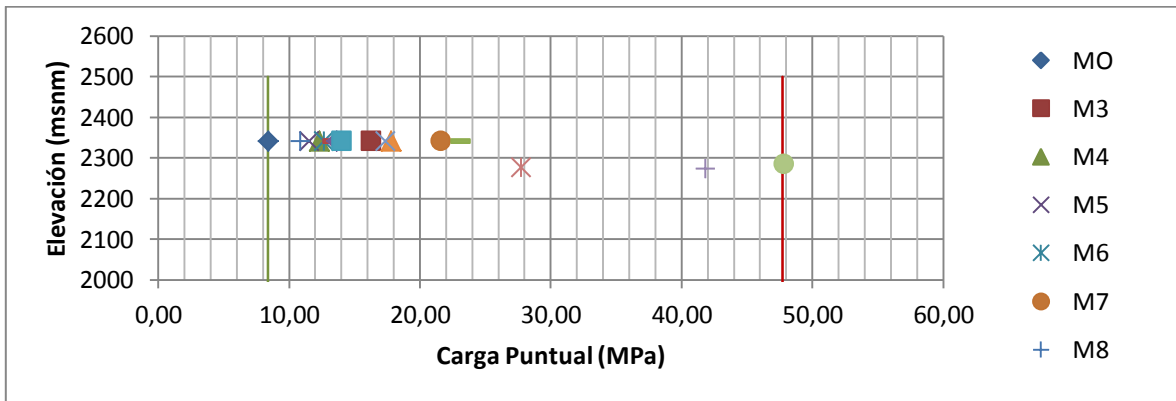
Para la caracterización geomecánica de la roca se utilizaron los ensayos de carga puntual realizados y la clasificación de GSI (Geological Strength Index) cuyo análisis fue realizado mediante el software RocLab 1.0 de la casa Rocscience.

Figura 4. Ensayos de Carga Puntual sobre la Roca

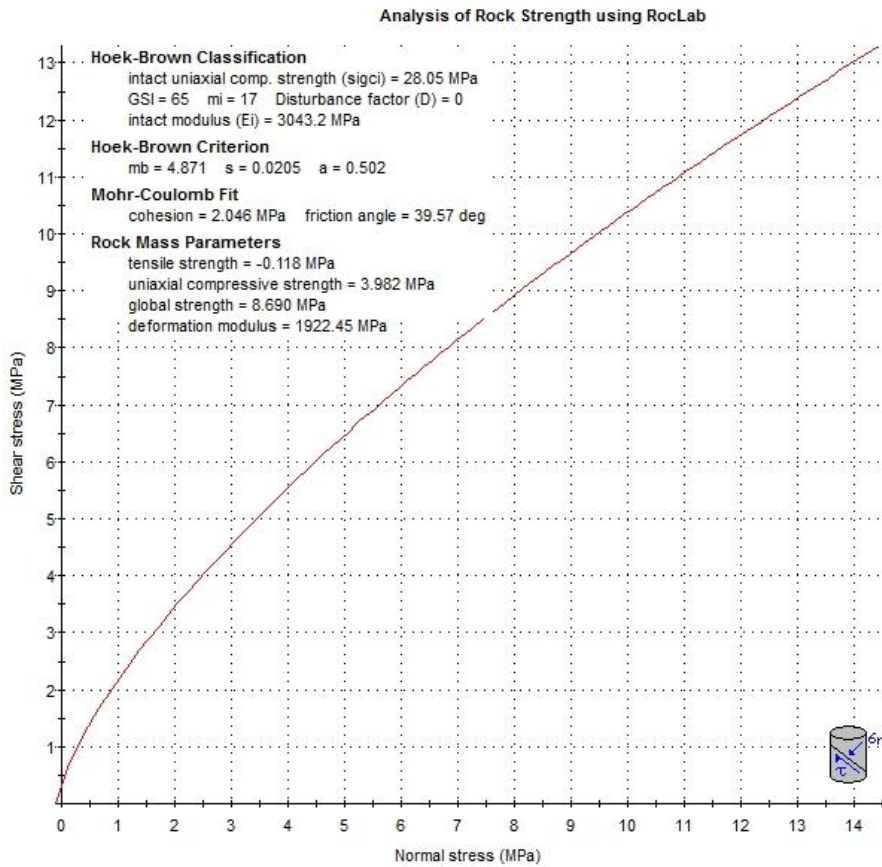
Figura 5. Salida gráfica del software RocLab 1.0 para la caracterización mecánica de la roca.

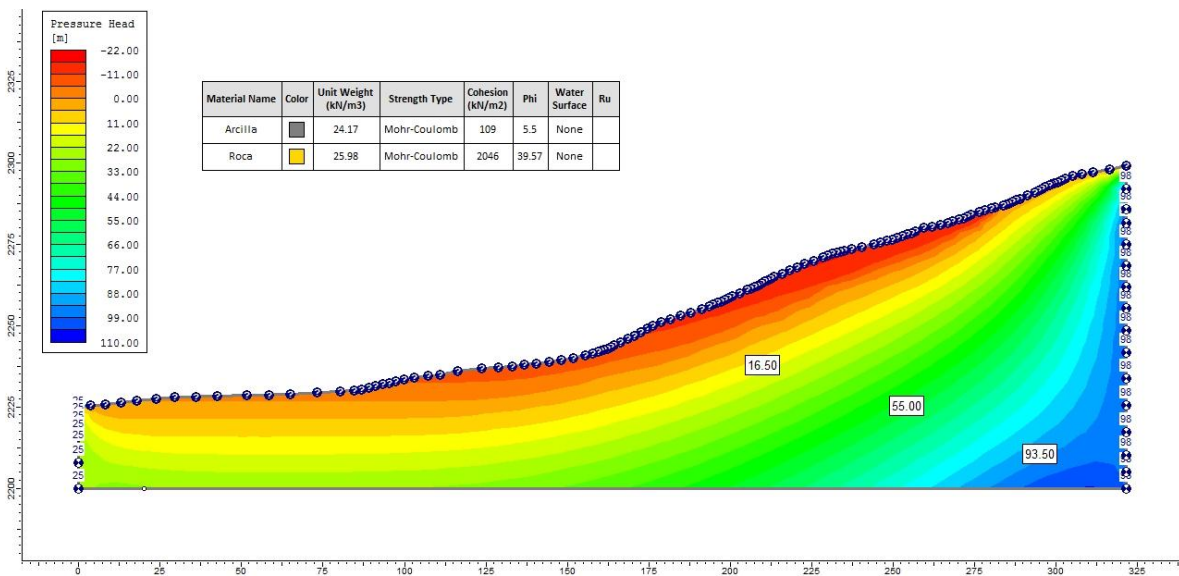
Aplicando estos factores Ru se obtiene un régimen piezométrico equivalente al que se muestra en la siguiente figura:

Figura 6. Modelamiento del Piezométrico del Terreno.

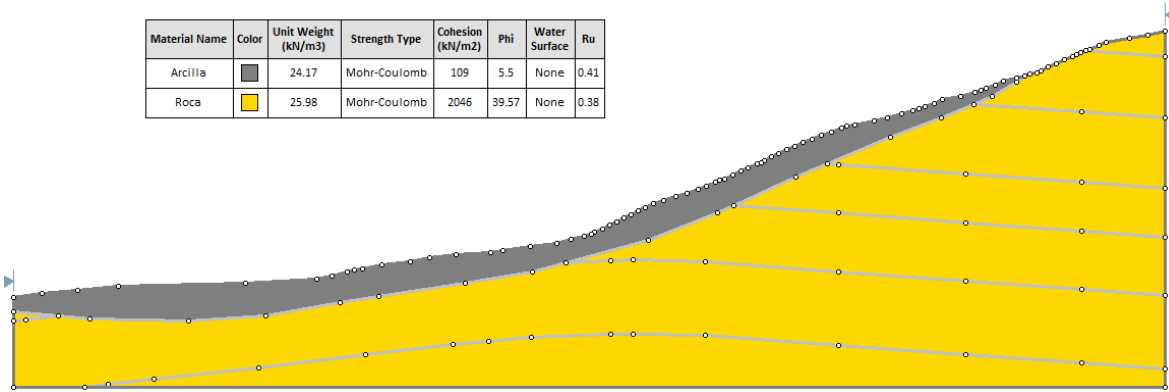
Figura 7. Modelo Geológico - Geotécnico Perfil A.

Material Name	Color	Unit Weight (kN/m <sup>3</sup> )	Strength Type	Cohesion (kN/m <sup>2</sup> )	Phi	Water Surface	Ru
Arcilla	■	24.17	Mohr-Coulomb	109	5.5	None	0.41
Roca	■	25.98	Mohr-Coulomb	2046	39.57	None	0.38

Este modelo fue analizado bajo condiciones normales, sin sismo, y en condiciones extremas, esto es en condición de saturación y de sismo. El sismo fue modelado introduciendo el valor de la aceleración de diseño establecido para Cienega por la NSR-10, igual a 0.2g, En los modelos se analizó el mecanismo de falla rotacional y planar. Adicionalmente, para la roca, se analizó tanto con el criterio de falla de Mohr – Coulomb como con el criterio de Hoek – Brown generalizado, haciendo uso del GSI antes definido.

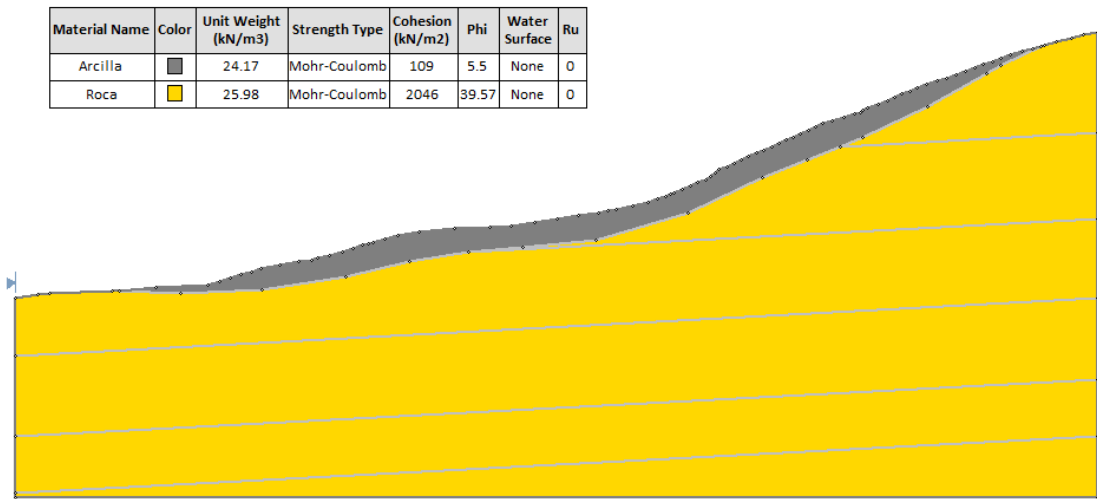
Figura 8. Modelo Geológico - Geotécnico - Perfil B

Material Name	Color	Unit Weight (kN/m <sup>3</sup> )	Strength Type	Cohesion (kN/m <sup>2</sup> )	Phi	Water Surface	Ru
Arcilla	■	24.17	Mohr-Coulomb	109	5.5	None	0
Roca	■	25.98	Mohr-Coulomb	2046	39.57	None	0

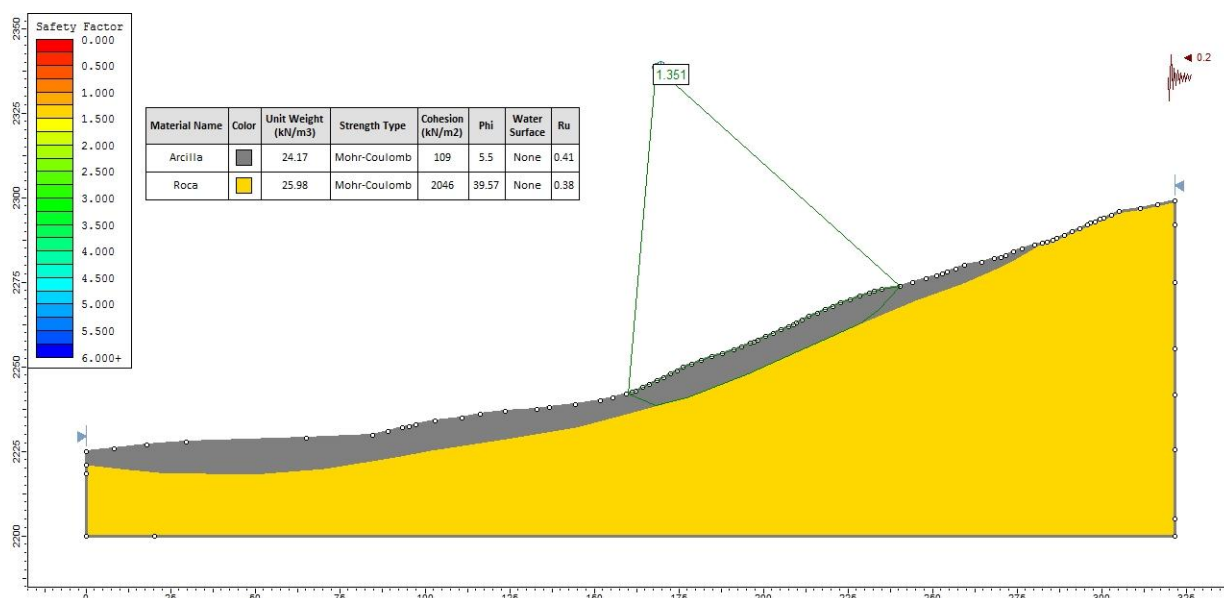
Figura 11. Análisis de falla planar para el escenario actual en la condición extrema del Perfil A

De acuerdo a los análisis de estabilidad, antes mostrados, se puede concluir que el área de estudio se puede categorizar en **amenaza baja y media**.

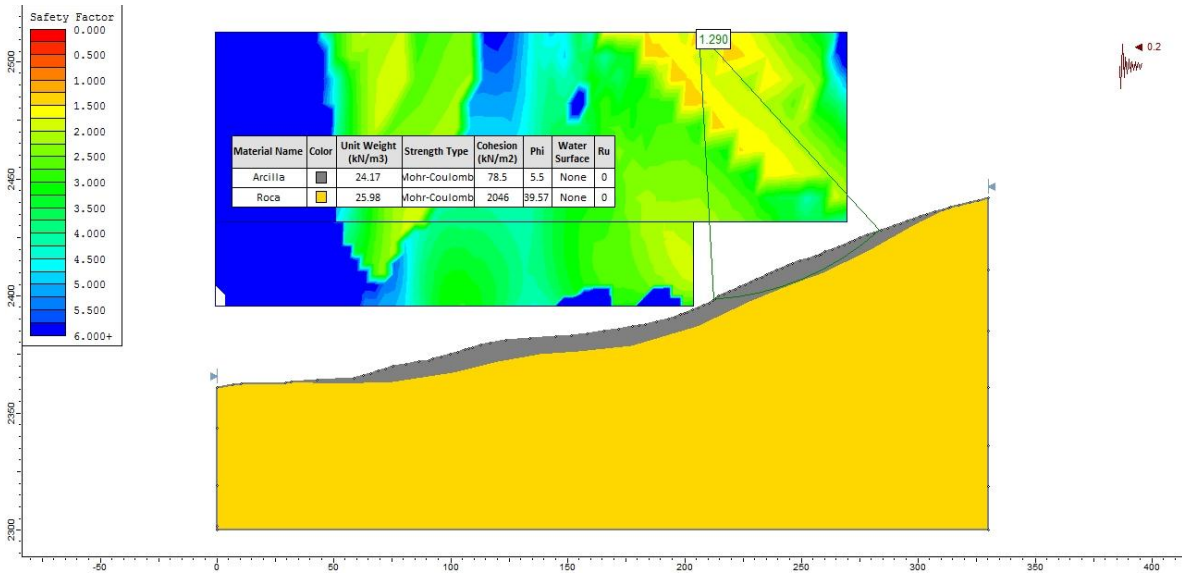
Figura 13. Distribución de los FS para el escenario actual en la condición extrema - Perfil B.

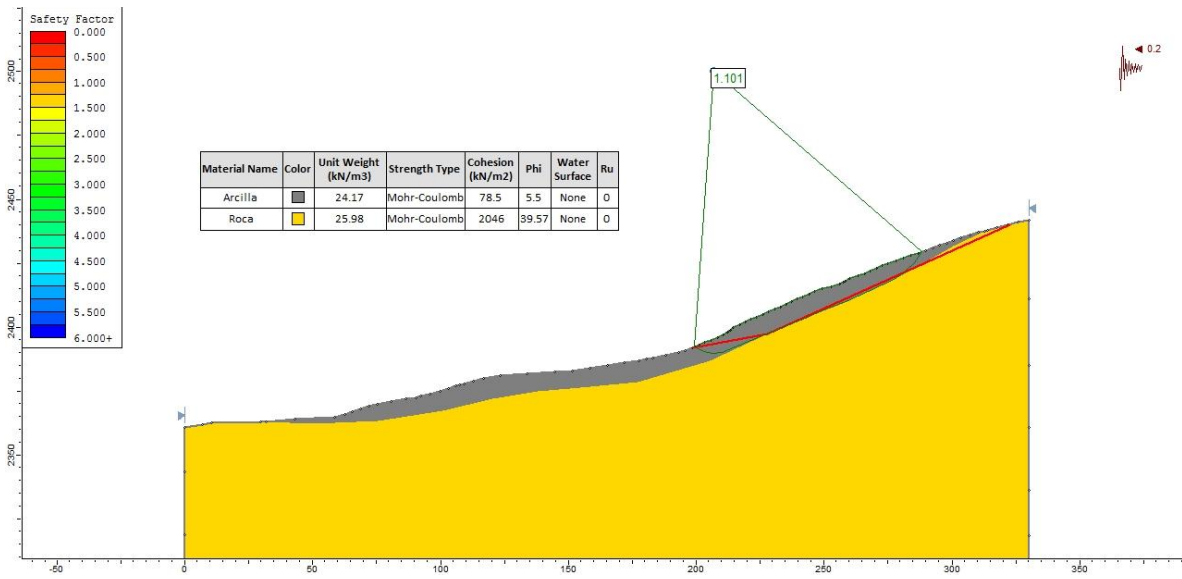
Figura 14. Distribución de los FS para el escenario actual en la condición extrema - Falla Planar - Perfil B.

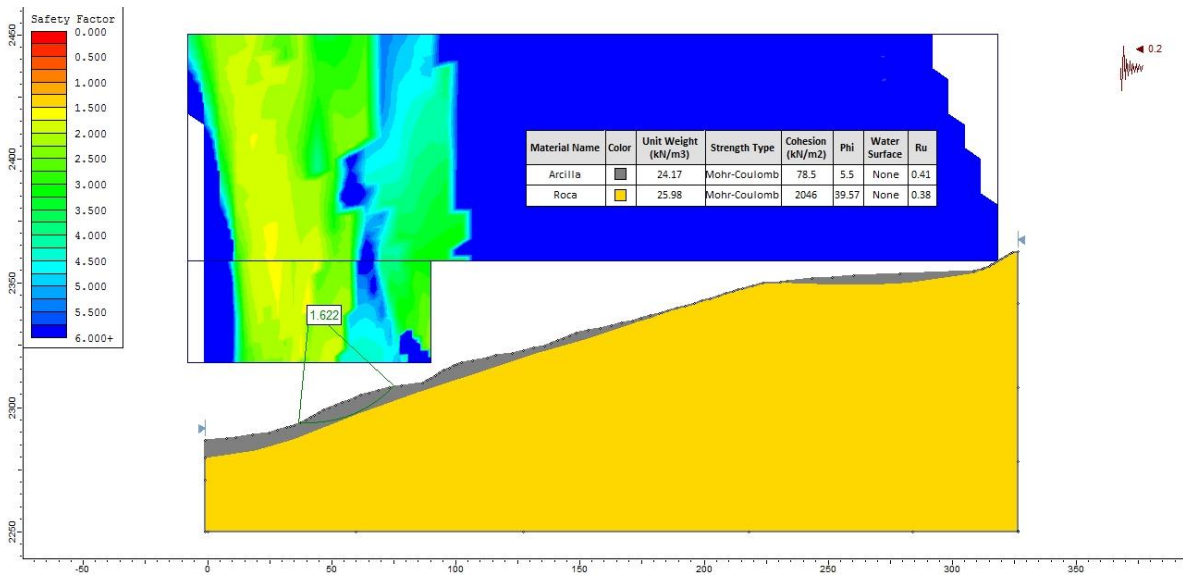
Figura 16. Distribución de los FS para el escenario actual en condición extrema - Perfil C.

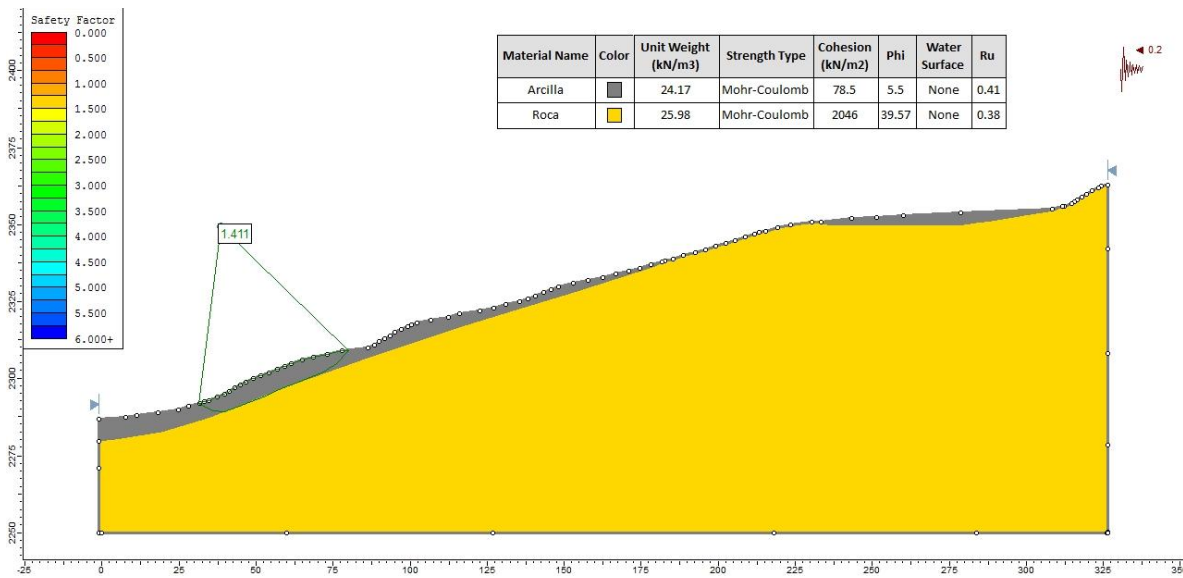
Figura 17. Distribución de los FS para el escenario actual en condición extrema - Falla Planar - Perfil C.
