INFORME FINAL

**ELABORACIÓN DE ESTUDIO DE RIESGO (AMENAZA Y VULNERABILIDAD)
Y DISEÑO DE OBRAS DE ESTABILIZACION EN LA VEREDA GAQUE VIA
COLEGIO CENTRAL, MUNICIPIO DE SUTATENZA, JURISDICCION DE LA
CORPORACIÓN AUTÓNOMA REGIONAL DE CHIVOR (CORPOCHIVOR).**

Nº 038 DEL 2012

UPTC - CORPOCHIVOR

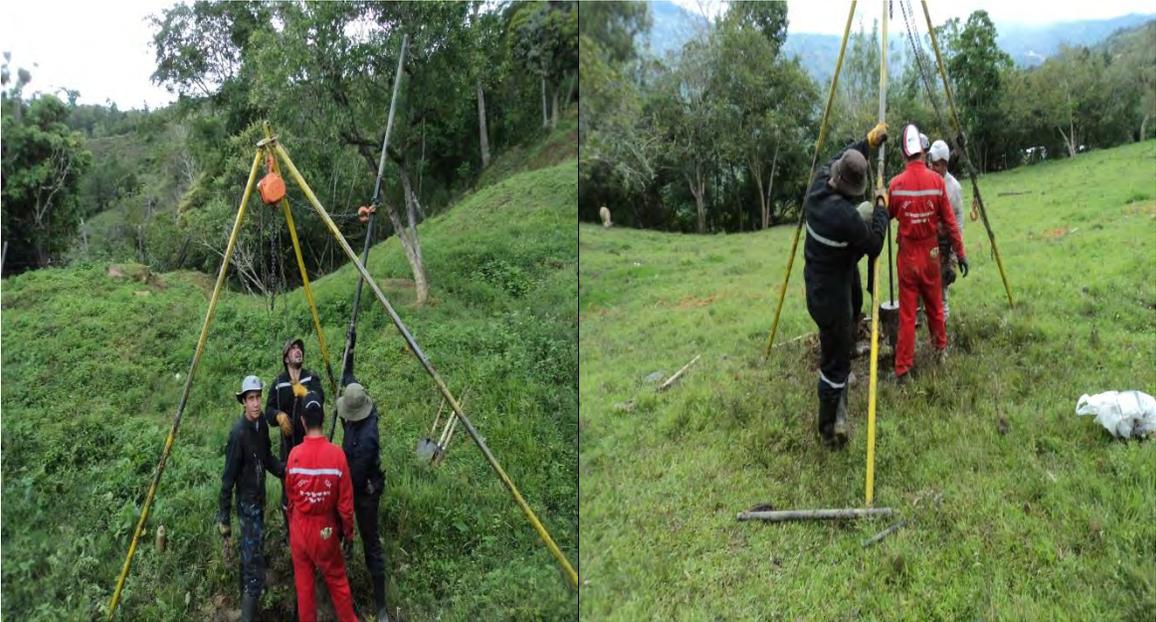
Fotografía 1. Exploración directa del subsuelo (SPT)

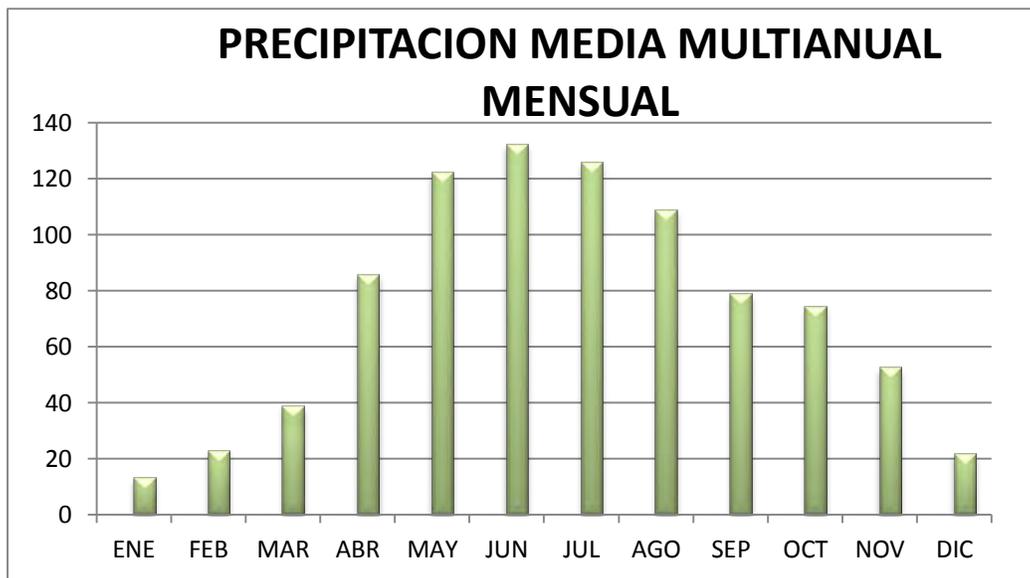
Figura 2. Gráfico de precipitación media multianual mensual.

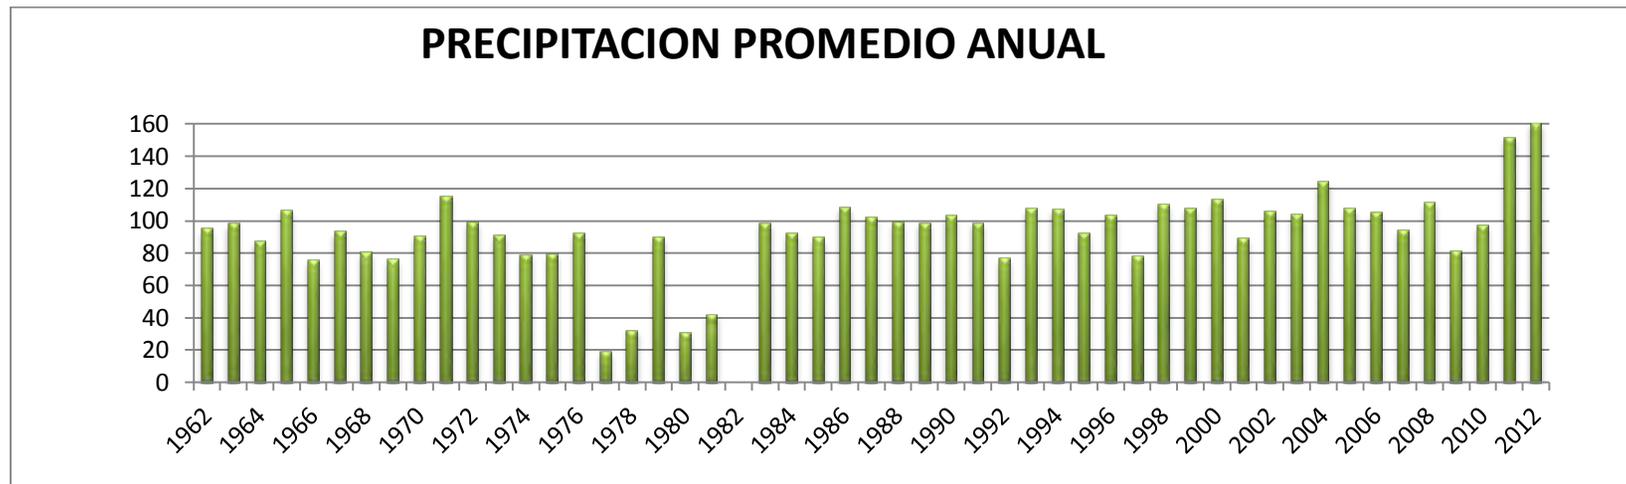
Figura 3. Gráfico de precipitación media multianual.

El comportamiento de la precipitación promedio anual, para los años 1975, 1978, 1980, 1981, (Figura 3) se encuentran valores que varían entre los 15- 45 mm, en los años 1966 -1968 -1974 – 1976 – 1992 – 1997 – 1998 - 2002 -2010 – 2011 se encuentran valores que varían entre los 50 - 90 mm y los años restantes se presentan valores que varían entre 90 - 180 mm.

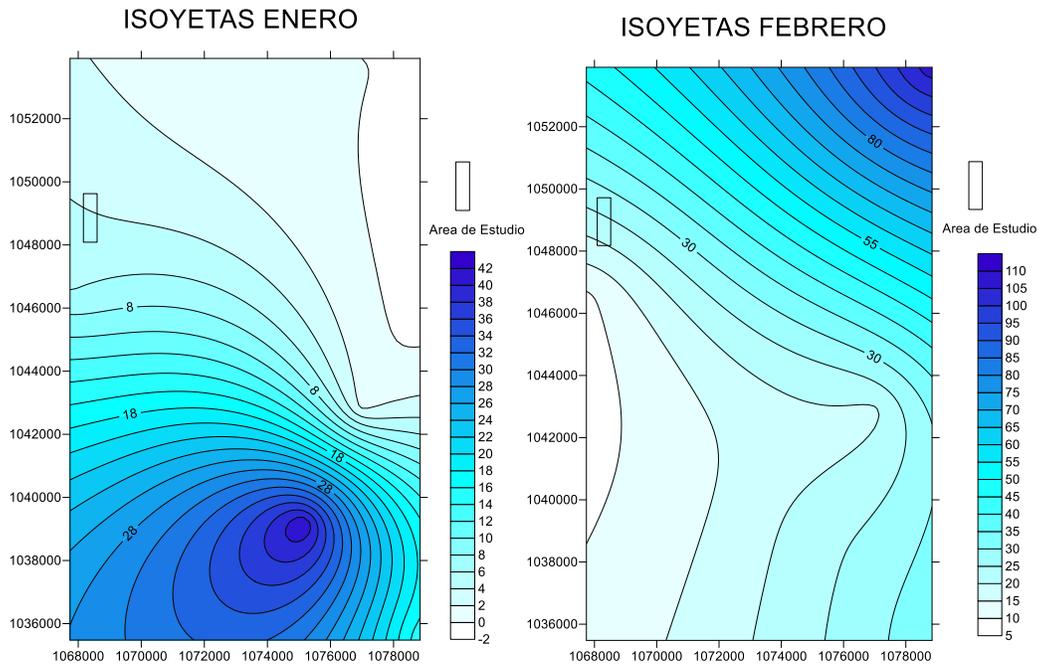
Figura 4. Isoyetas mes de Enero y Febrero

El comportamiento de la precipitación para el mes de Enero correspondiente al área de estudio presenta valores que varían entre los 4 y 10 mm.

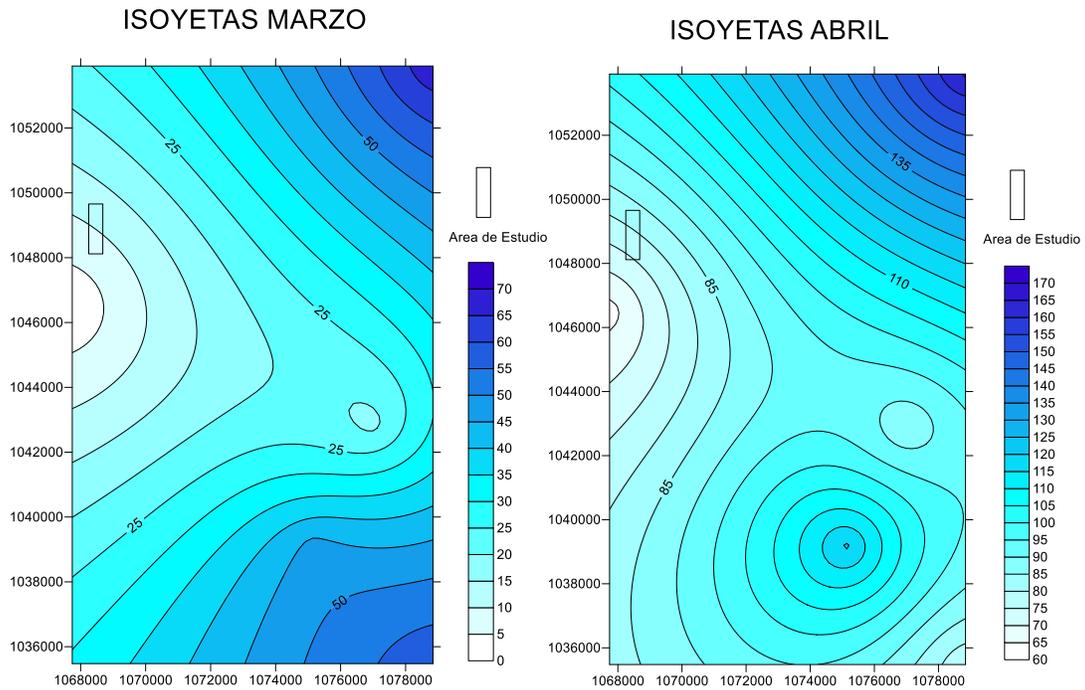
Figura 5. Isoyetas mes de Marzo y Abril

El comportamiento de la precipitación para el mes de Marzo correspondiente al área de estudio presenta valores que varían entre los 10 y 25 mm.

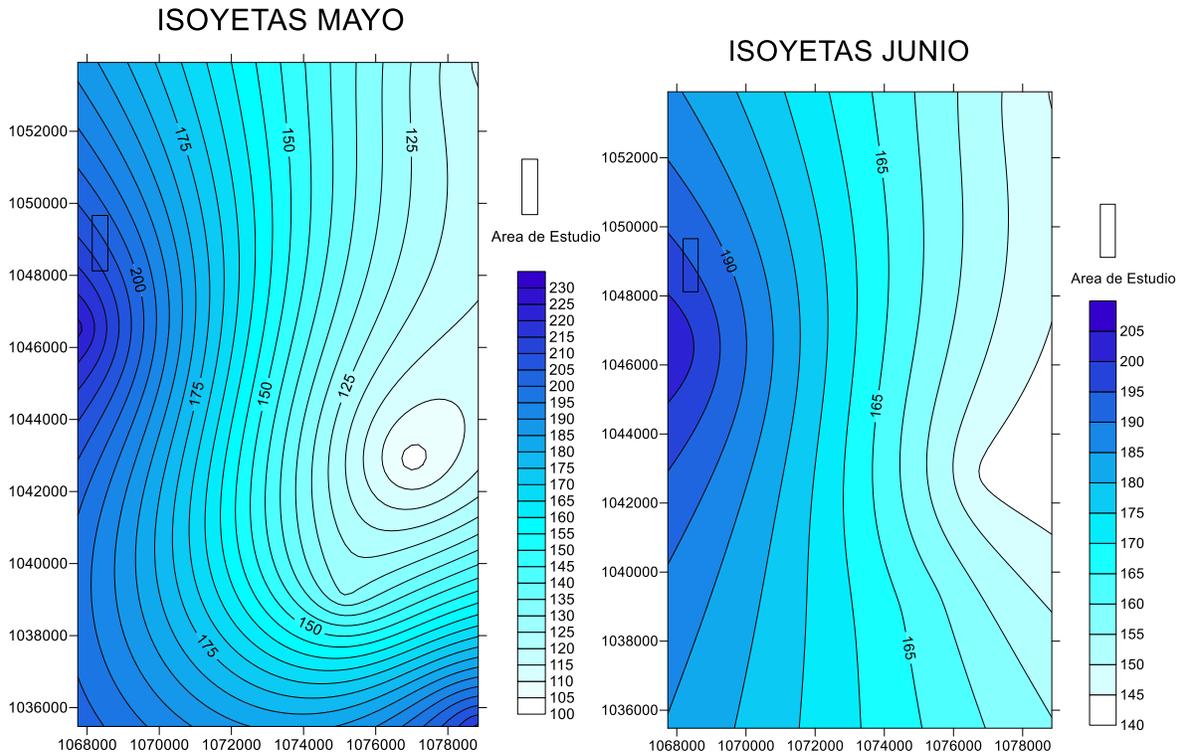
Figura 6. Isoyetas mes de Mayo y Junio

El comportamiento de la precipitación para el mes de Mayo correspondiente al área de estudio presenta valores que varían entre los 200 y 230 mm.

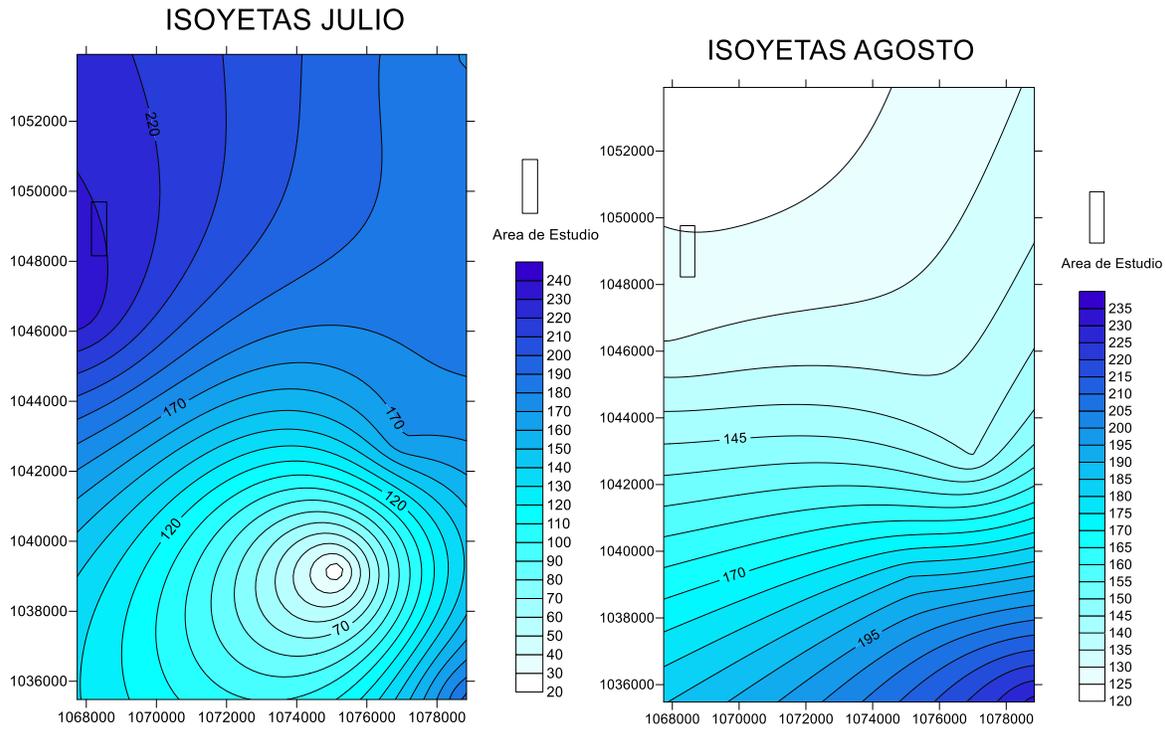
Figura 7. Isoyetas mes de Julio y Agosto

El comportamiento de la precipitación para el mes de Julio correspondiente al área de estudio presenta valores que varían entre los 190 y 240 mm.

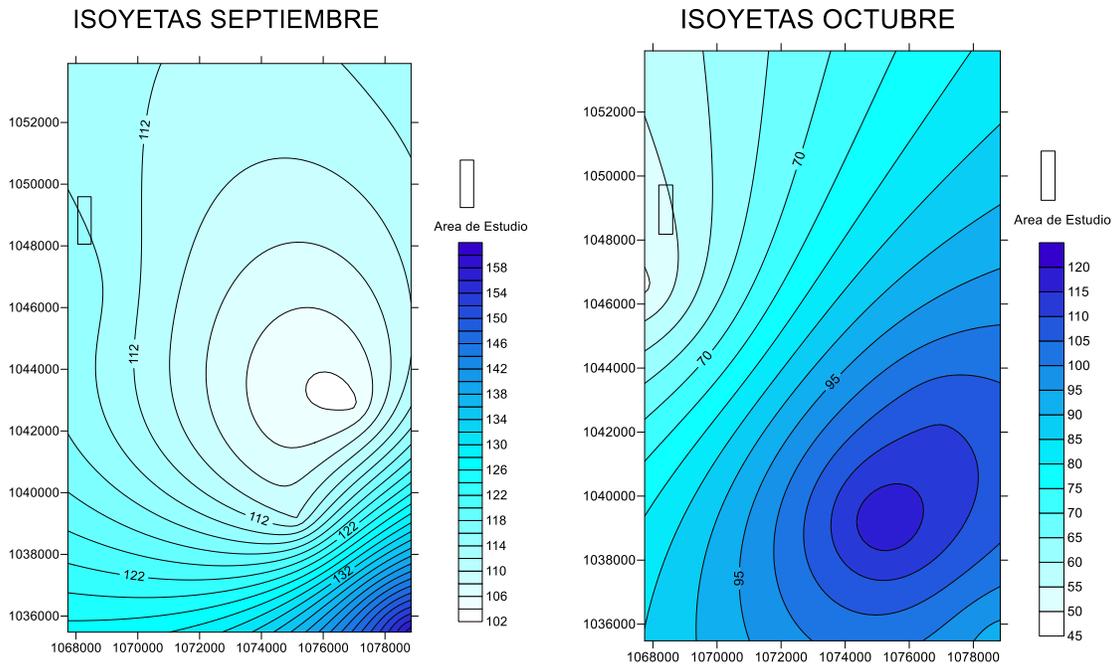
Figura 8. Isoyetas mes de Septiembre y Octubre

El comportamiento de la precipitación para el mes de Septiembre correspondiente al área de estudio presenta valores que varían entre los 102 y 114 mm.

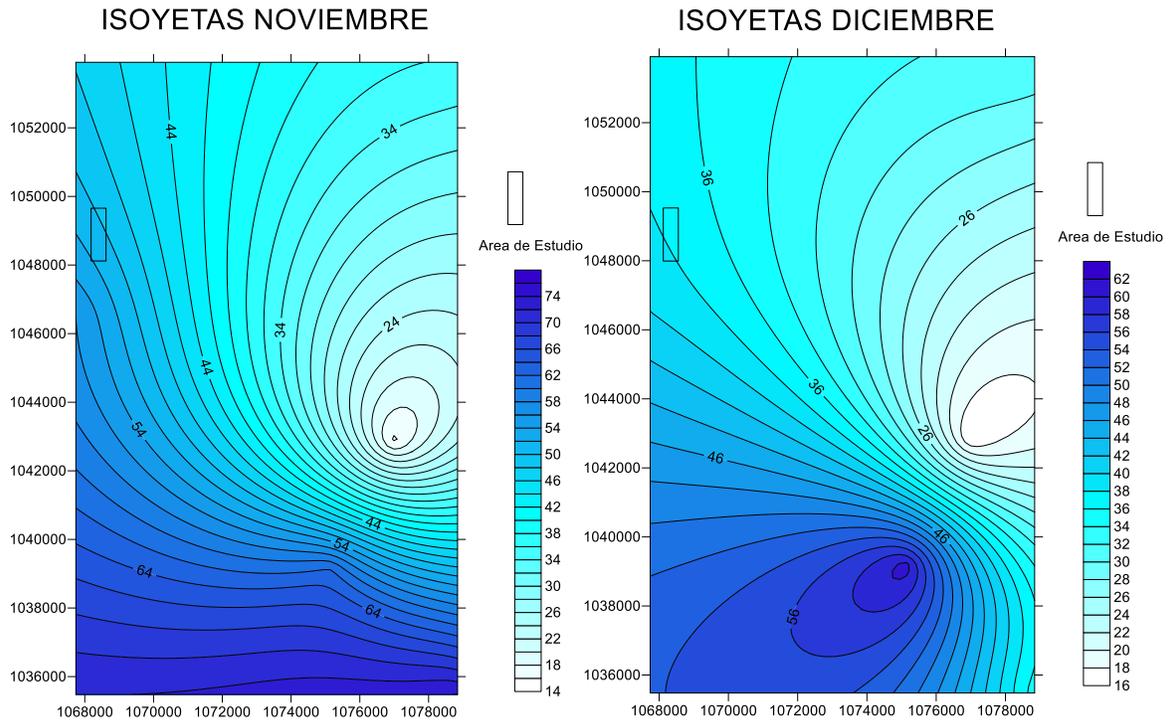
Figura 9. Isoyetas mes de Noviembre y Diciembre

El comportamiento de la precipitación para el mes de Noviembre correspondiente al área de estudio presenta valores que varían entre los 42 y 54 mm.

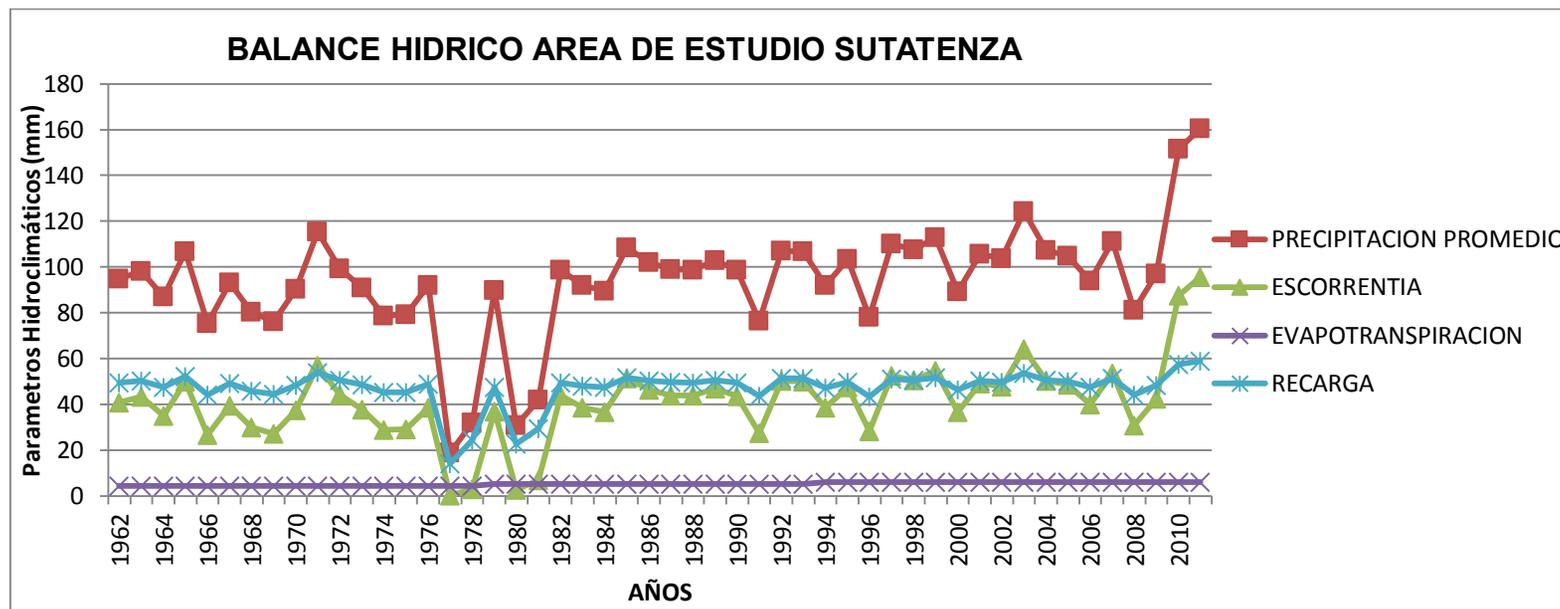
Figura 10. Comportamiento de las Curvas del Balance Hídrico.

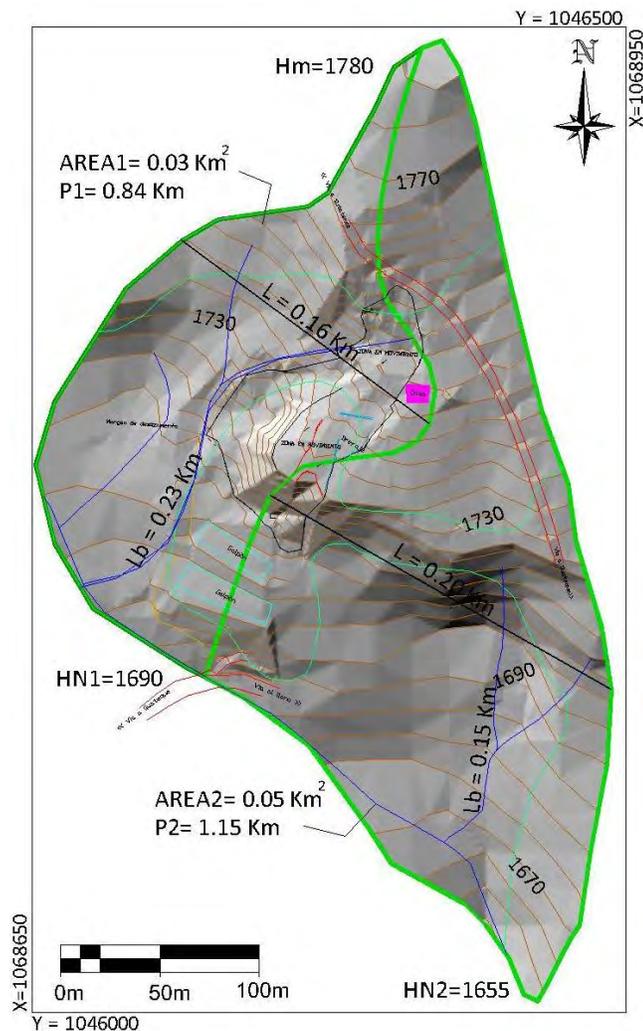
Figura 11. Imagen ilustrativa de la cuenca local sutatenza

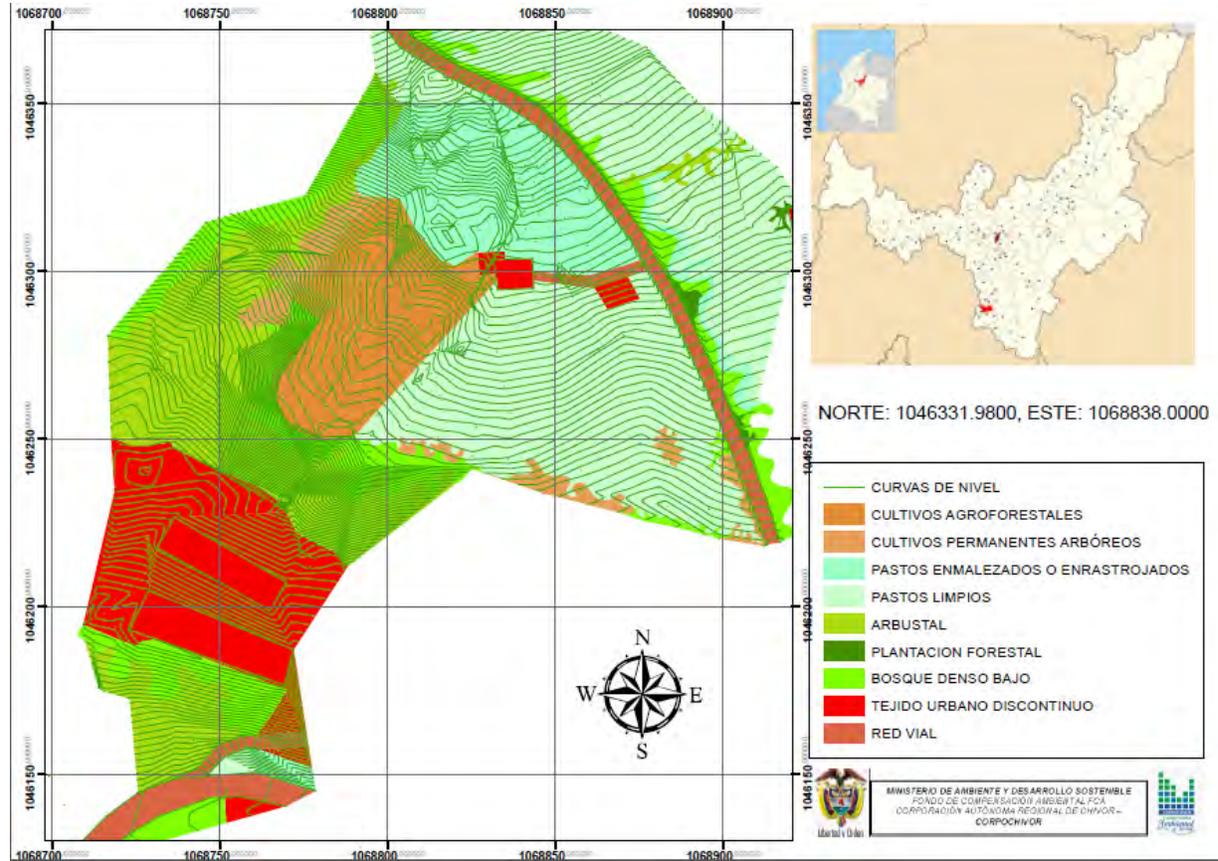
Figura 14. Mapa cobertura vegetal y uso de suelo

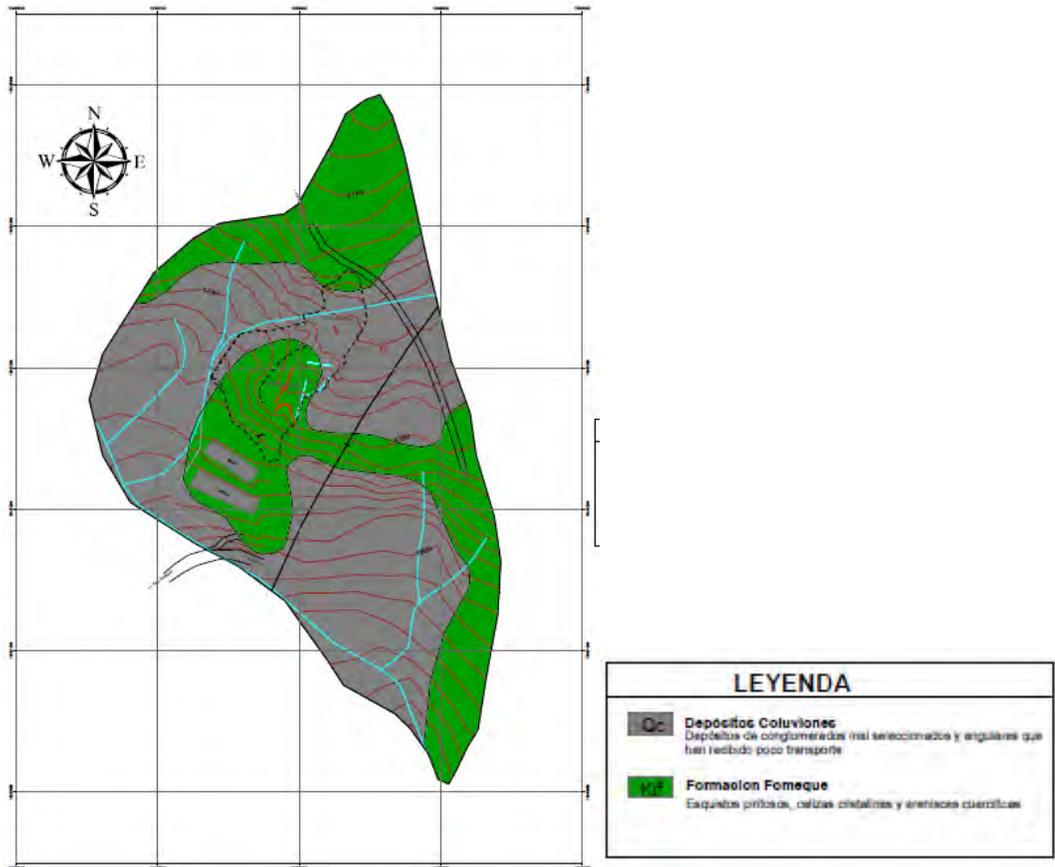
Figura 16. Imagen mapa geológico área de estudio

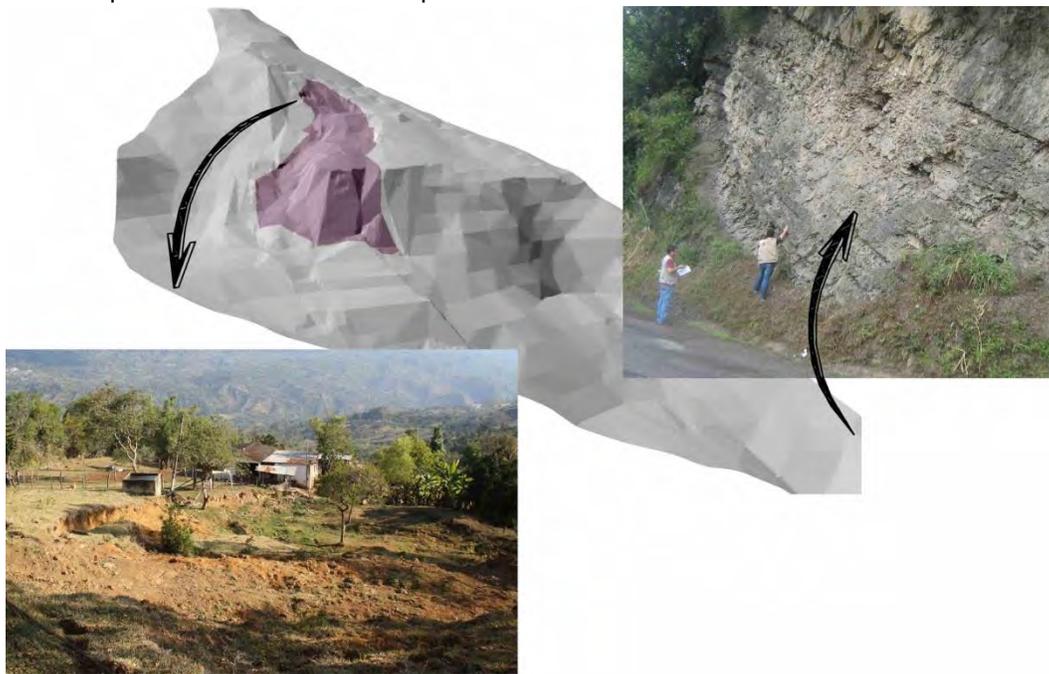
Figura 19. Esquema del Proceso de Desprendimiento

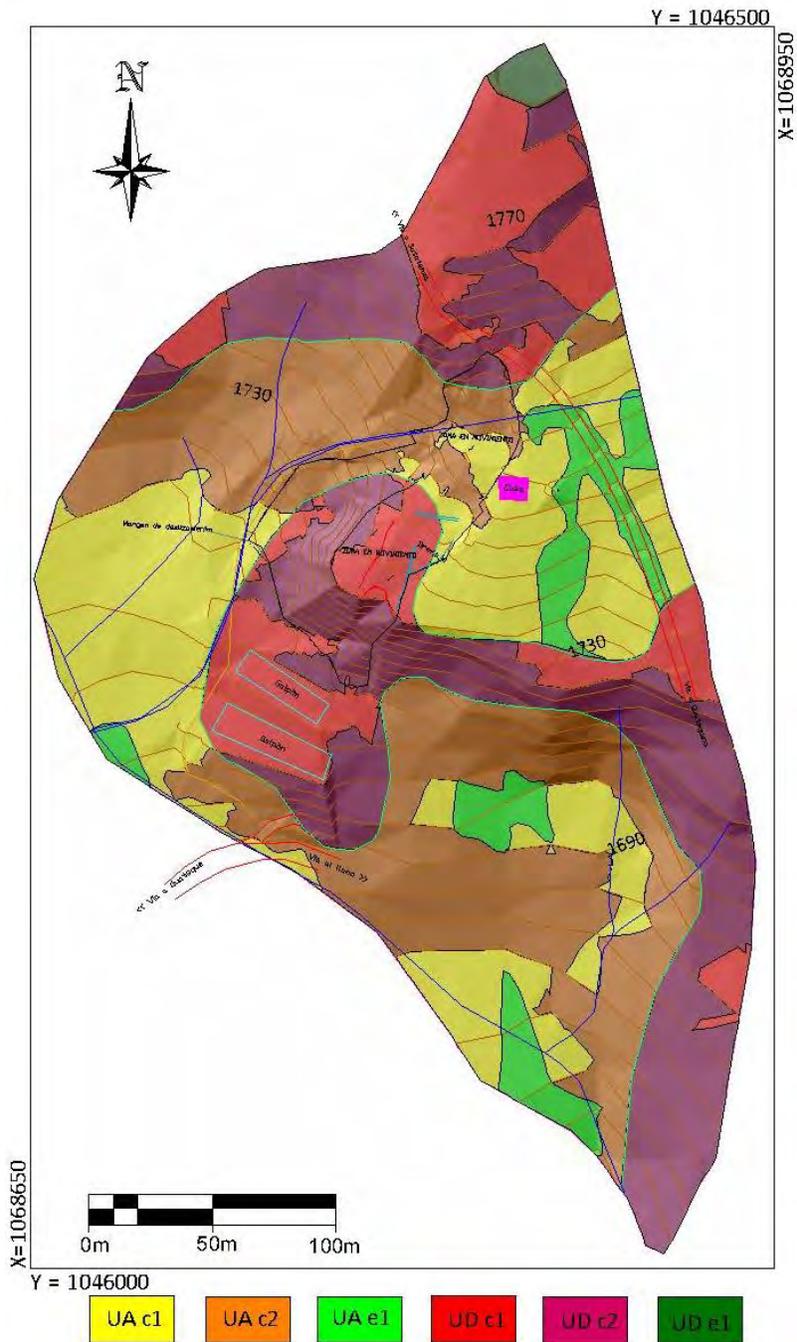
Figura 22. Imagen del Mapa geomorfológico.

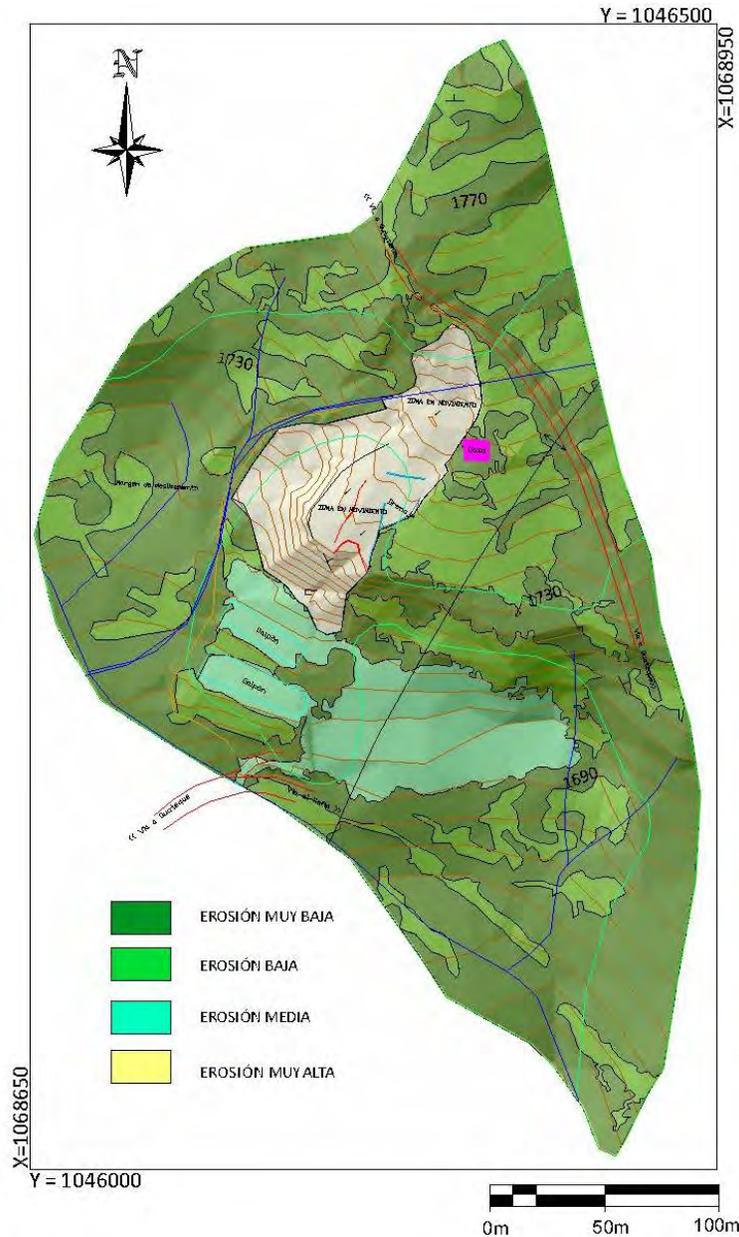
Figura 23. Imagen del Mapa erosión.

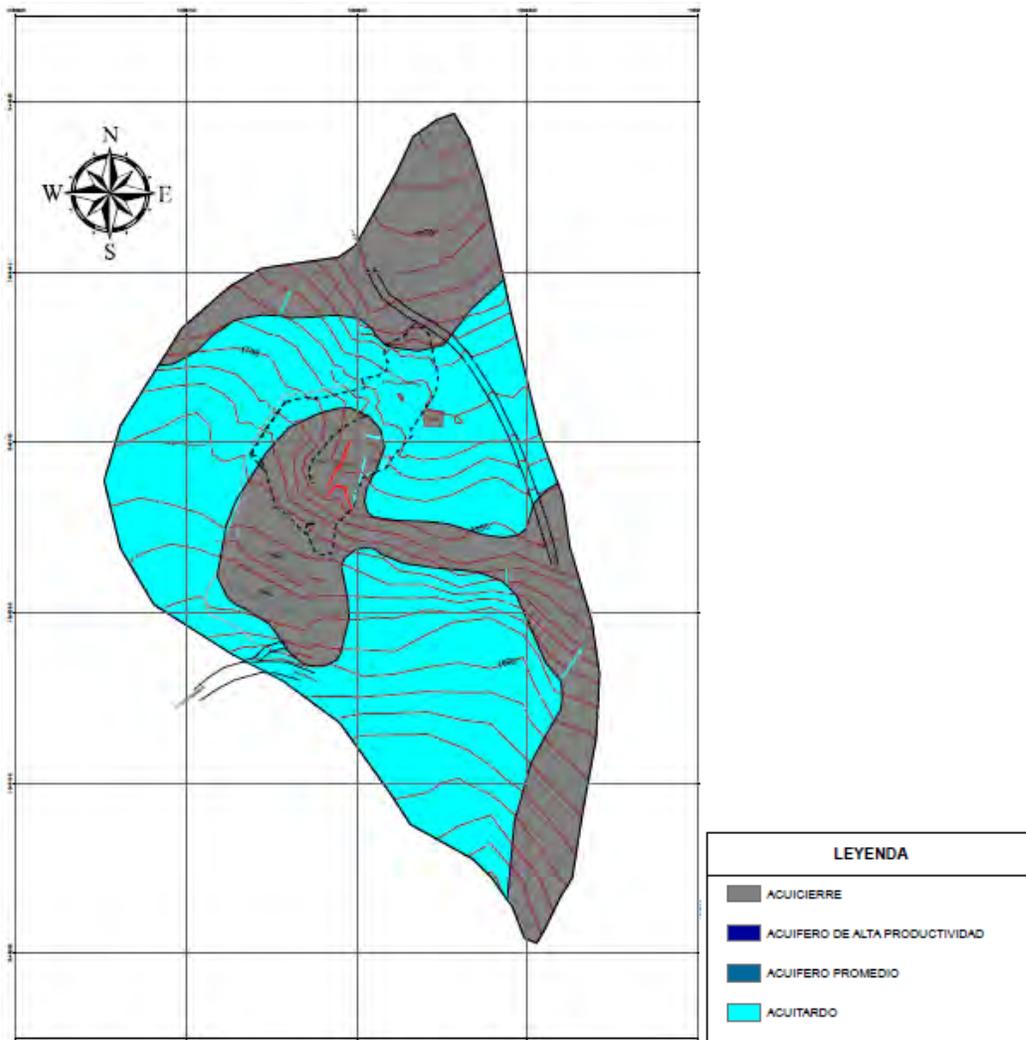
Figura 24. Imagen del Mapa Hidrogeológico del área de estudio

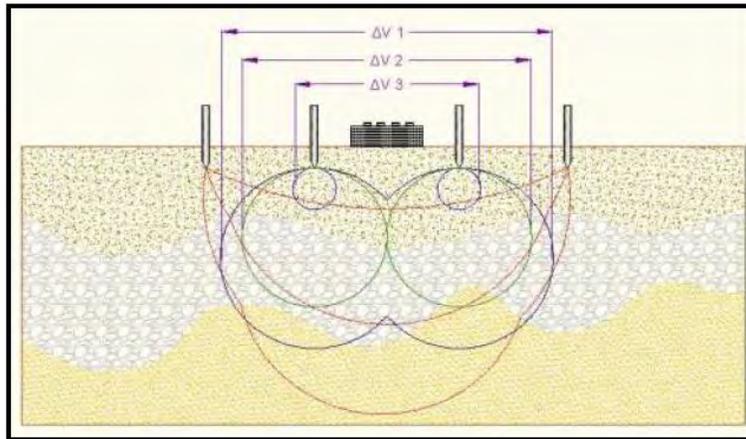
Figura 25. Principio teórico de operación de las TER's.

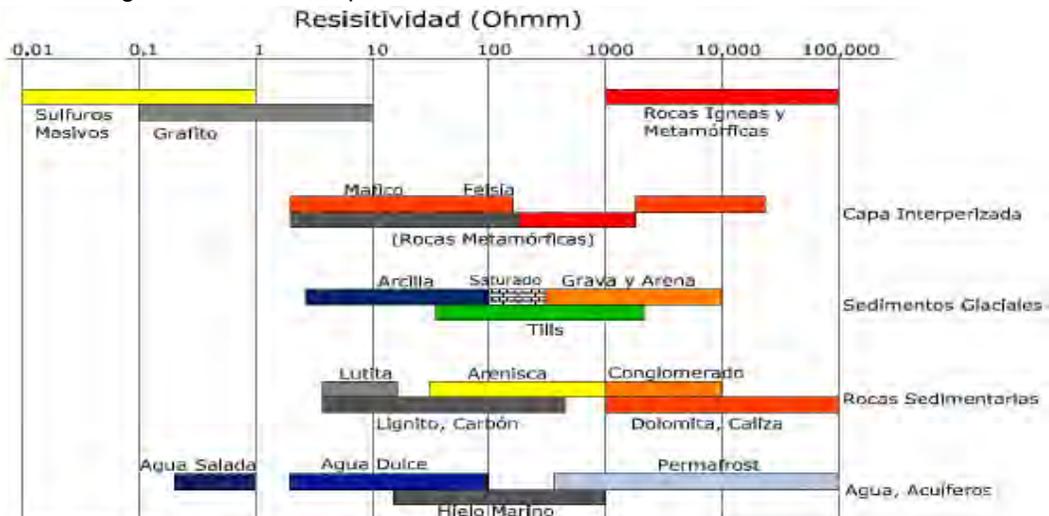
Figura 26. Rangos de resistividad para diferentes materiales.

Material	Resistividad (Ωm)
Basamento. Roca sana con diaclasas espaciadas	>10000
Basamento. Roca fracturada	1500-5000
Basamento. Roca fracturada saturada con agua corriente	100-2000
Basamento. Roca fracturada saturada con agua salada	1-100
Gruss no saturado	500-1000
Gruss saturado	40-60
Saprolito no saturado	200-500
Saprolito saturado	40-100
Gravas no saturadas	500-2000
Gravas saturadas	300-500
Arenas no saturadas	400-700
Arenas saturadas	100-200
Limos no saturados	100-200
Limos saturados	20-100
Limos saturados con agua salada	5-15
Arcillas no saturadas	20-40
Arcillas saturadas	5-20
Arcillas saturadas con agua salada	1-10
Andosoles secos	1000-2000
Andosoles no saturados	300-1000
Andosoles saturados	100-300

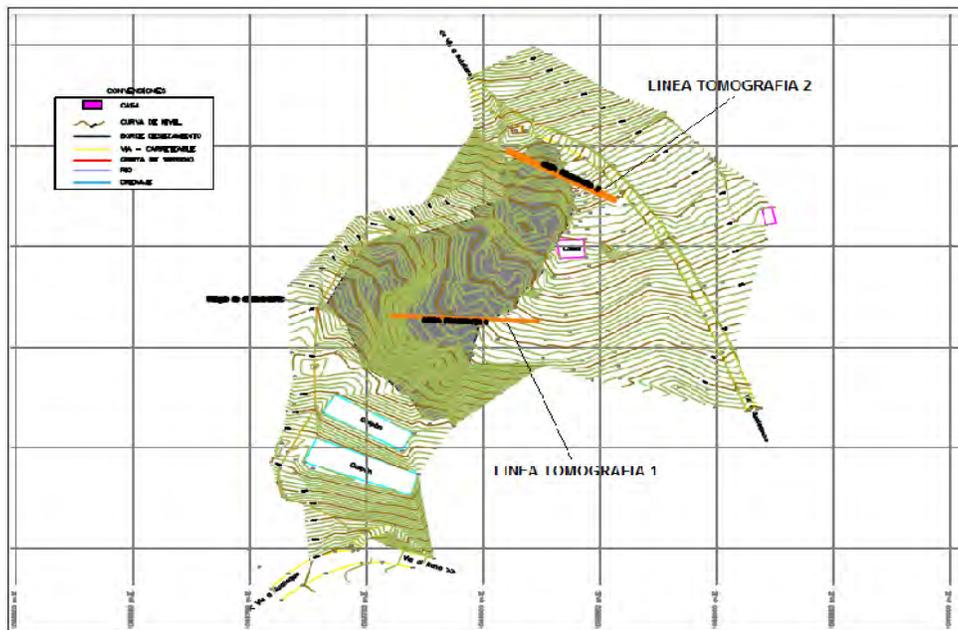
Figura 28. Localización líneas de tomografía.

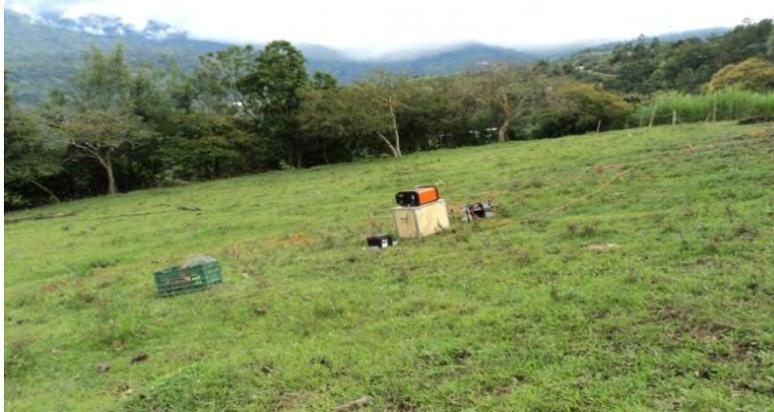
Fotografía 14. Parte media-baja del deslizamiento.

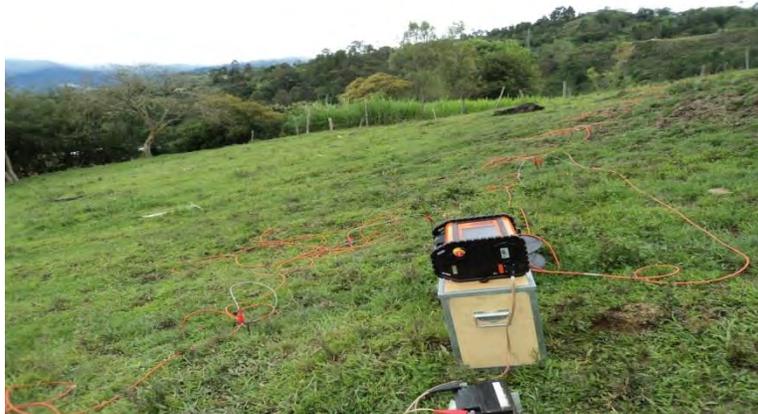
Fotografía 15. Parte media-baja del deslizamiento

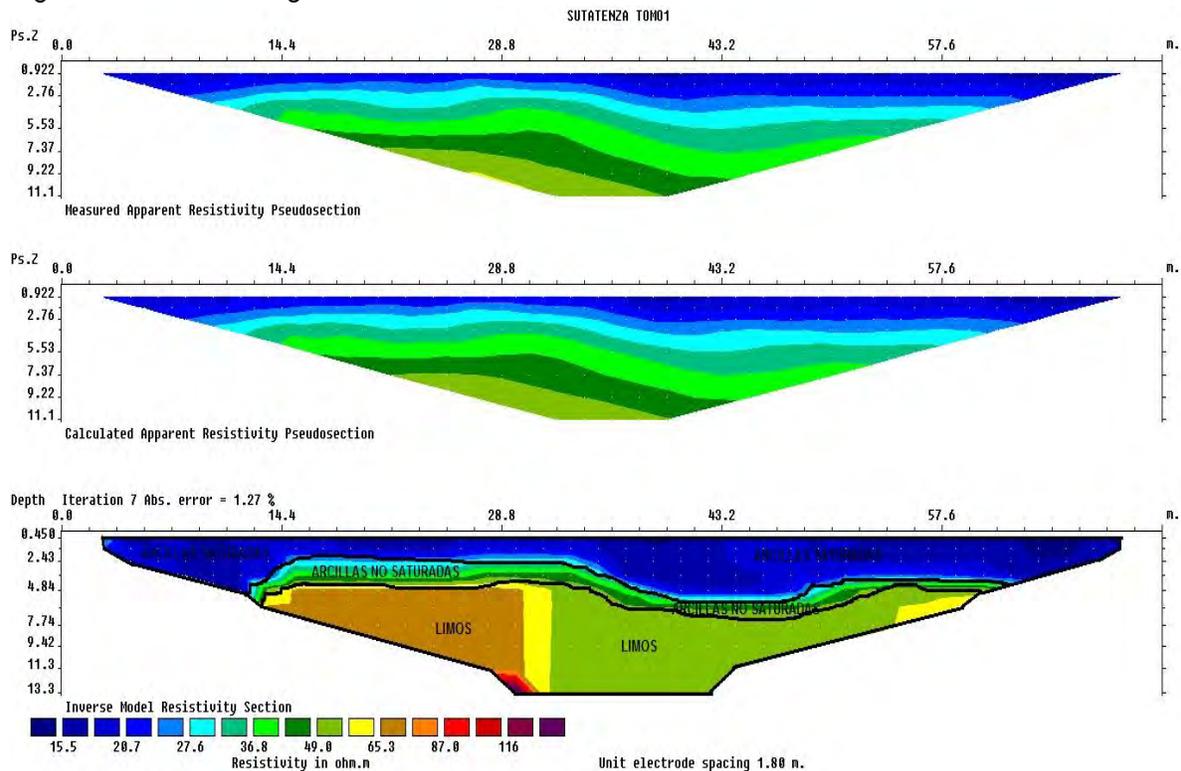
Figura 29. Perfil 1 tomografía.

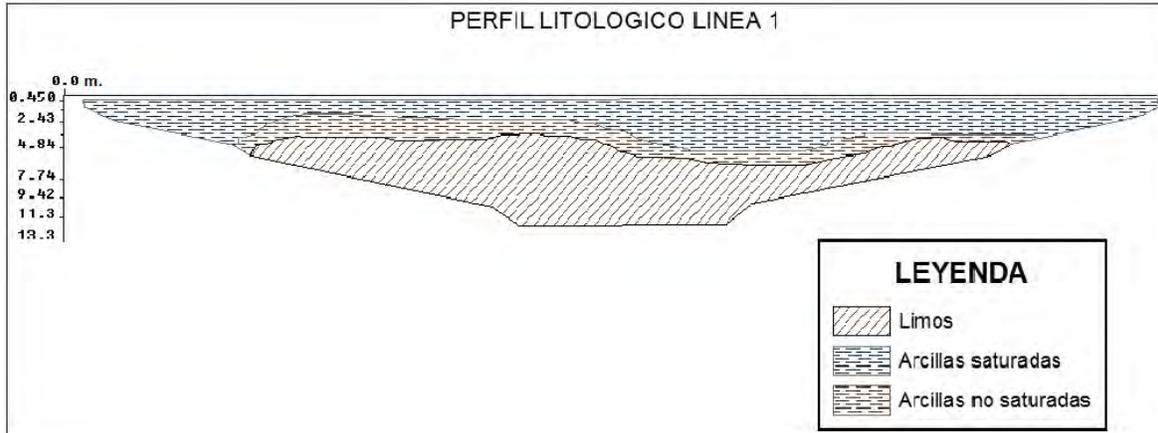
Figura 30. Perfil litológico 1

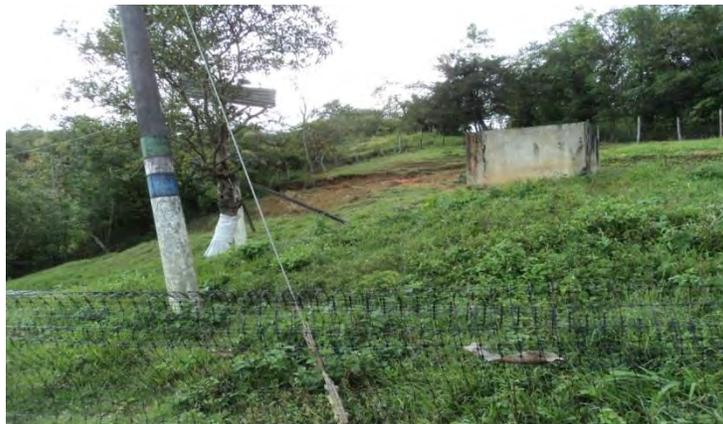
Fotografía 16. Parte alta del deslizamiento.

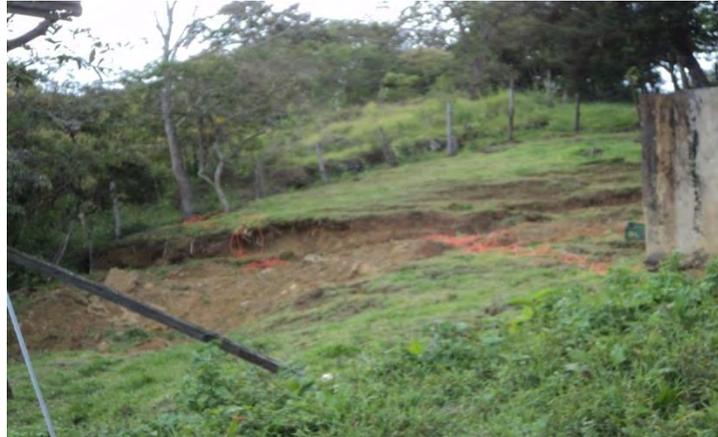
Fotografía 17. Parte alta del deslizamiento.

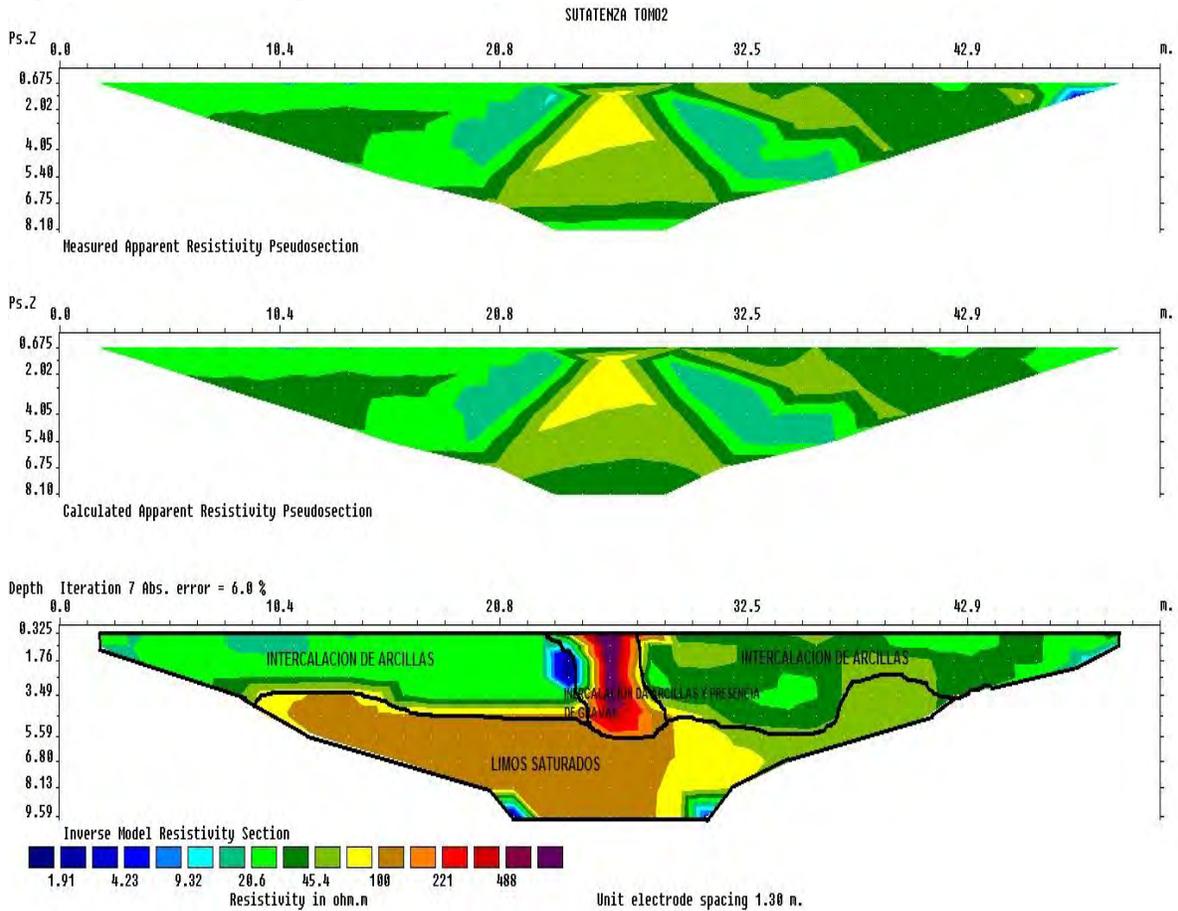
Figura 31. Perfil 2 tomografía.

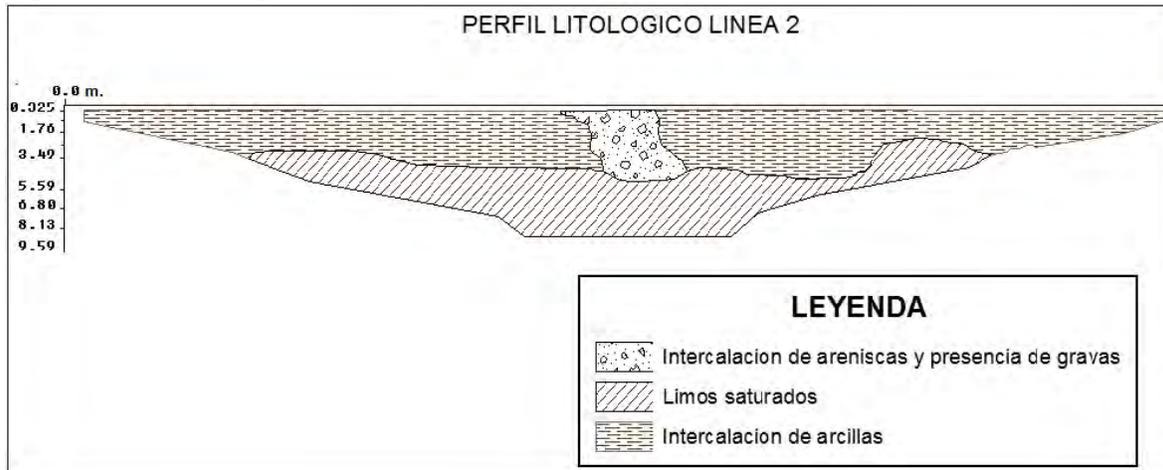
Figura 32. Perfil litológico 2

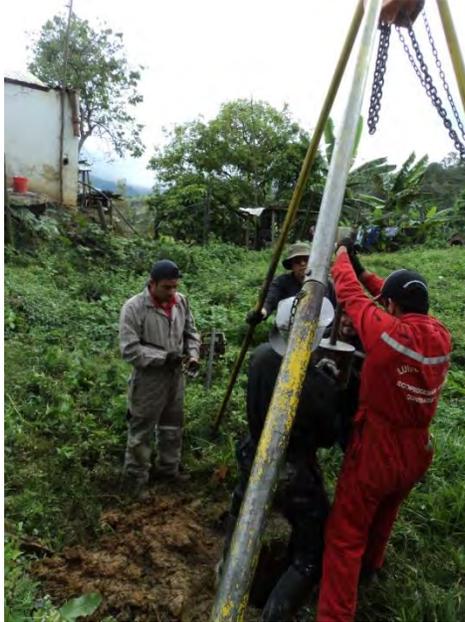
Fotografía 18. Perforación realizada en la zona de estudio

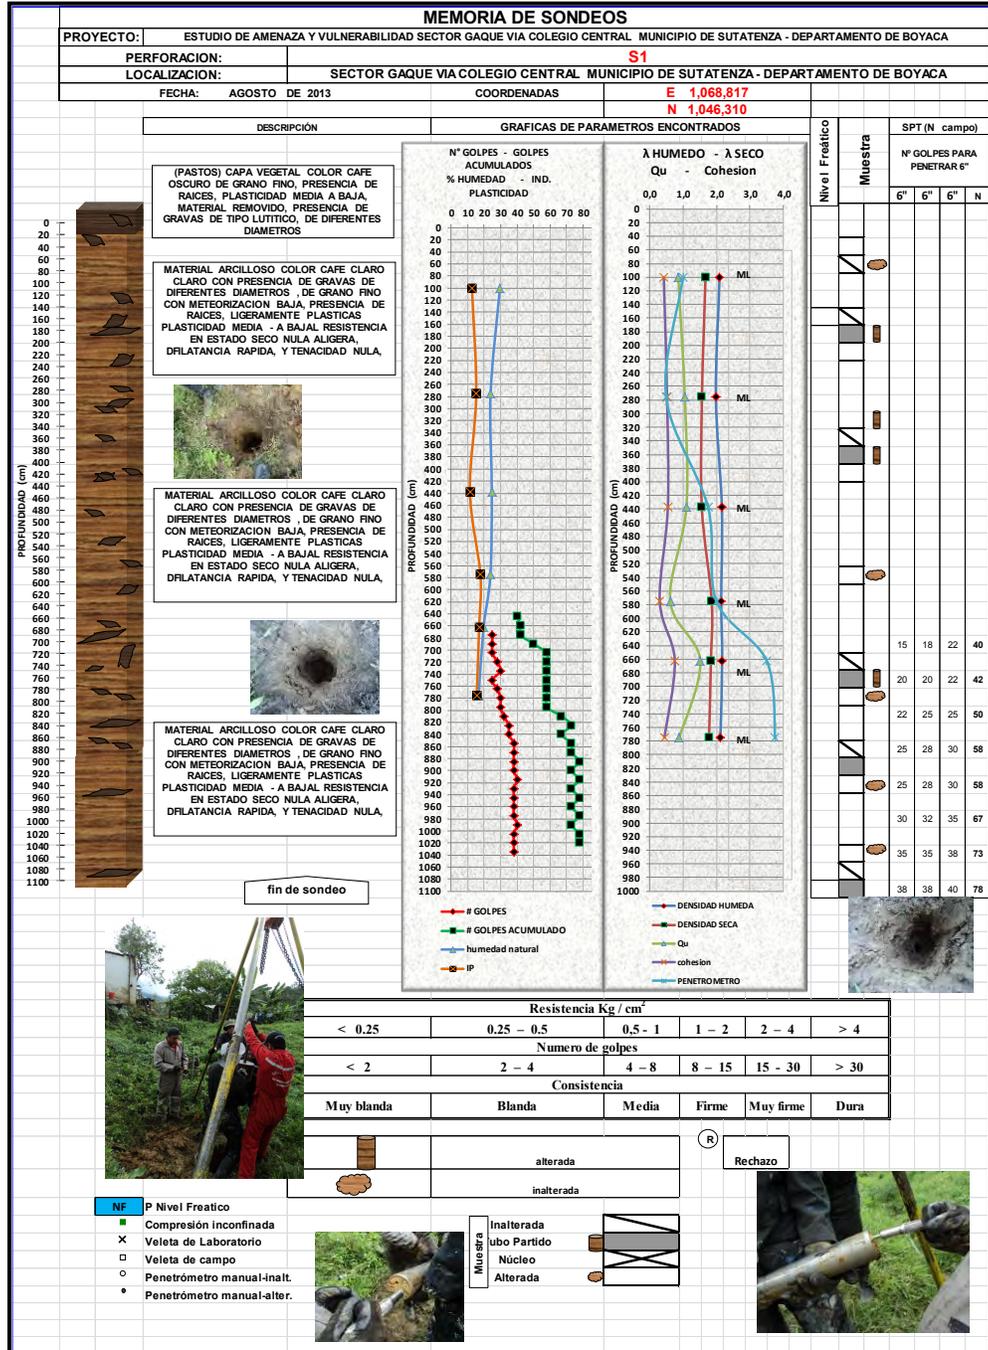
Figura 33. Perfil Geotécnico S1

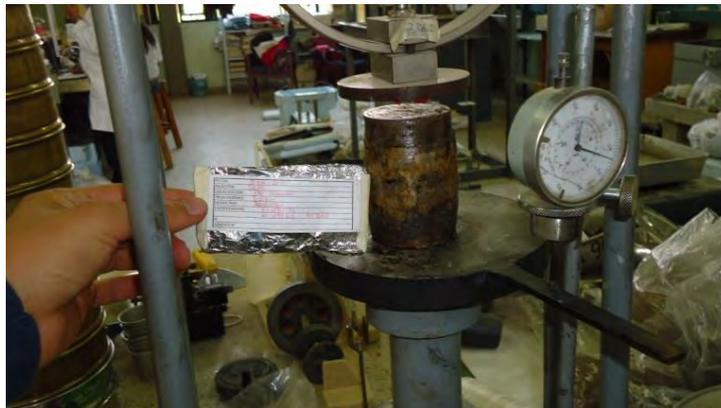
Fotografía 20. Muestra fallada en el ensayo de compresión no confinada.
