INFORME FINAL

**ELABORACIÓN DE ESTUDIO DE RIESGO (AMENAZA Y VULNERABILIDAD)
Y DISEÑO DE OBRAS DE ESTABILIZACION EN LA VEREDA GAQUE VIA
COLEGIO CENTRAL, MUNICIPIO DE SUTATENZA, JURISDICCION DE LA
CORPORACIÓN AUTÓNOMA REGIONAL DE CHIVOR (CORPOCHIVOR).**

Nº 038 DEL 2012

UPTC - CORPOCHIVOR

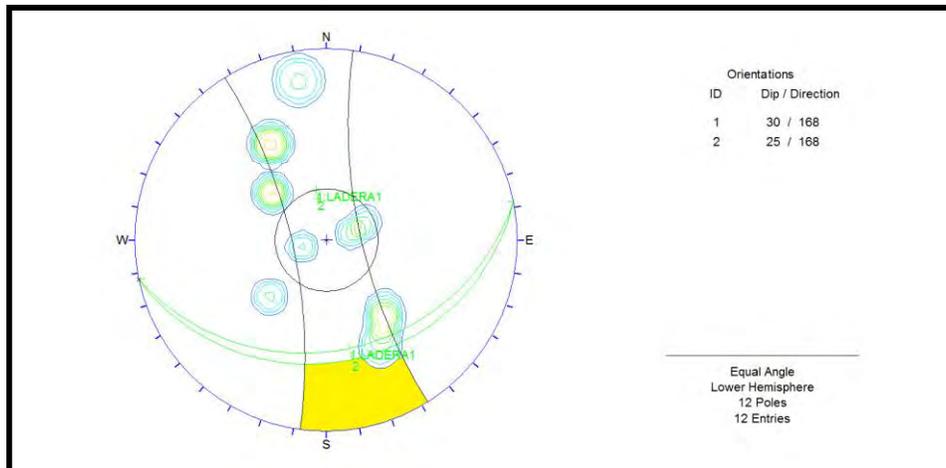
Figura 36. Análisis cinemático, falla por volcamiento

Resultado análisis estructuralmente estructurado falla por volteo.

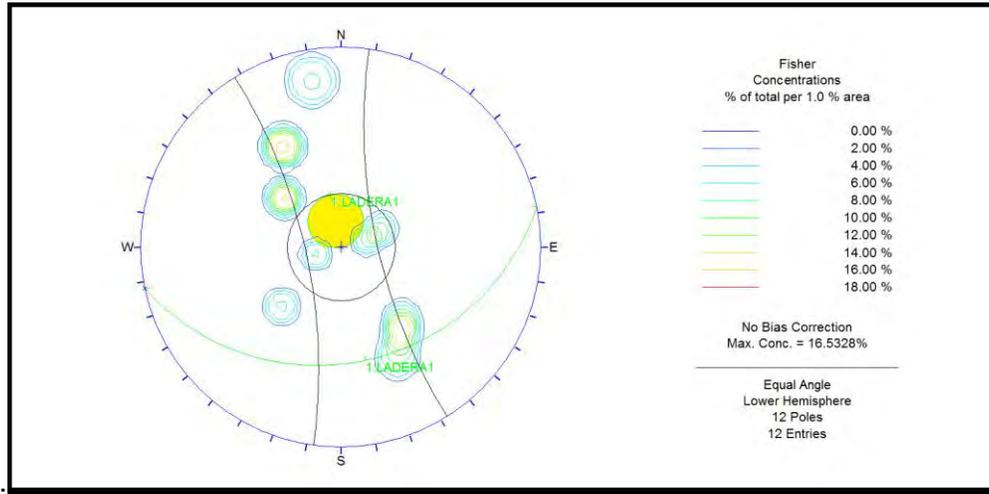
Figura 37. Análisis cinemático falla planar

Resultado análisis estructuralmente estructurado falla planar.

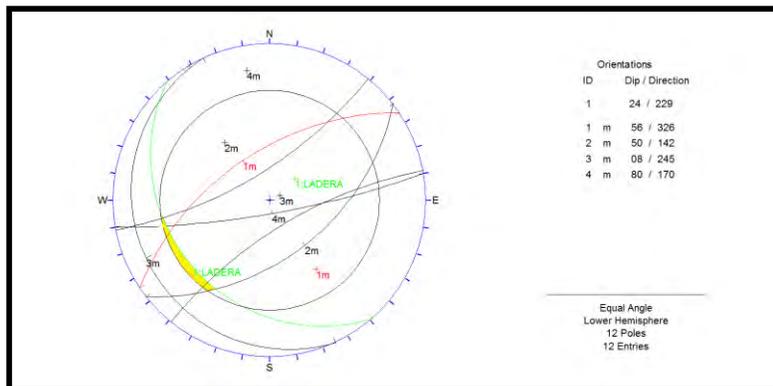
Figura 38. Análisis cinemático falla por cuña

Resultado análisis estructuralmente estructurado falla cuña.

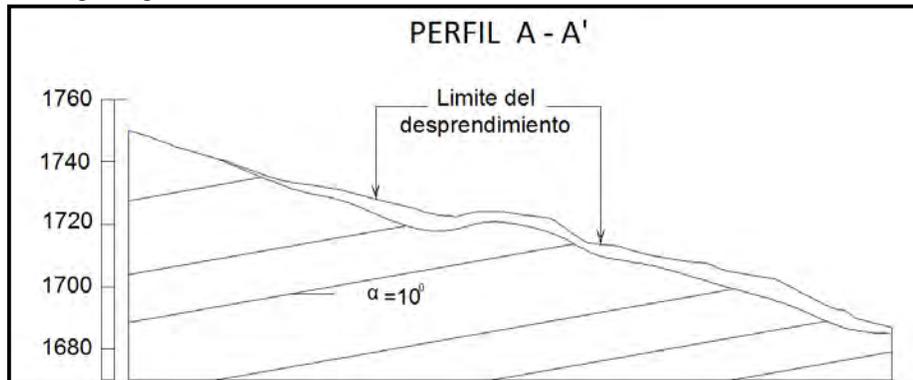
Figura 39. Perfil geológico AA' .

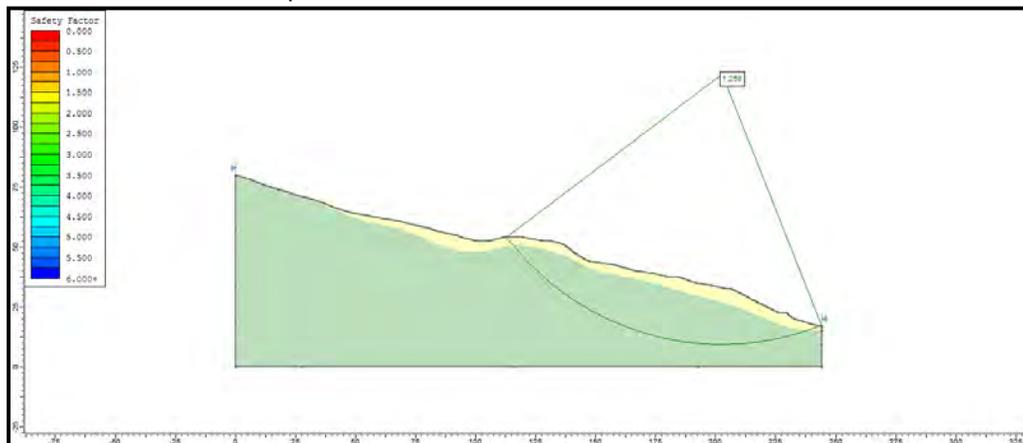
Figura 40. Modelo de análisis perfil A-A'

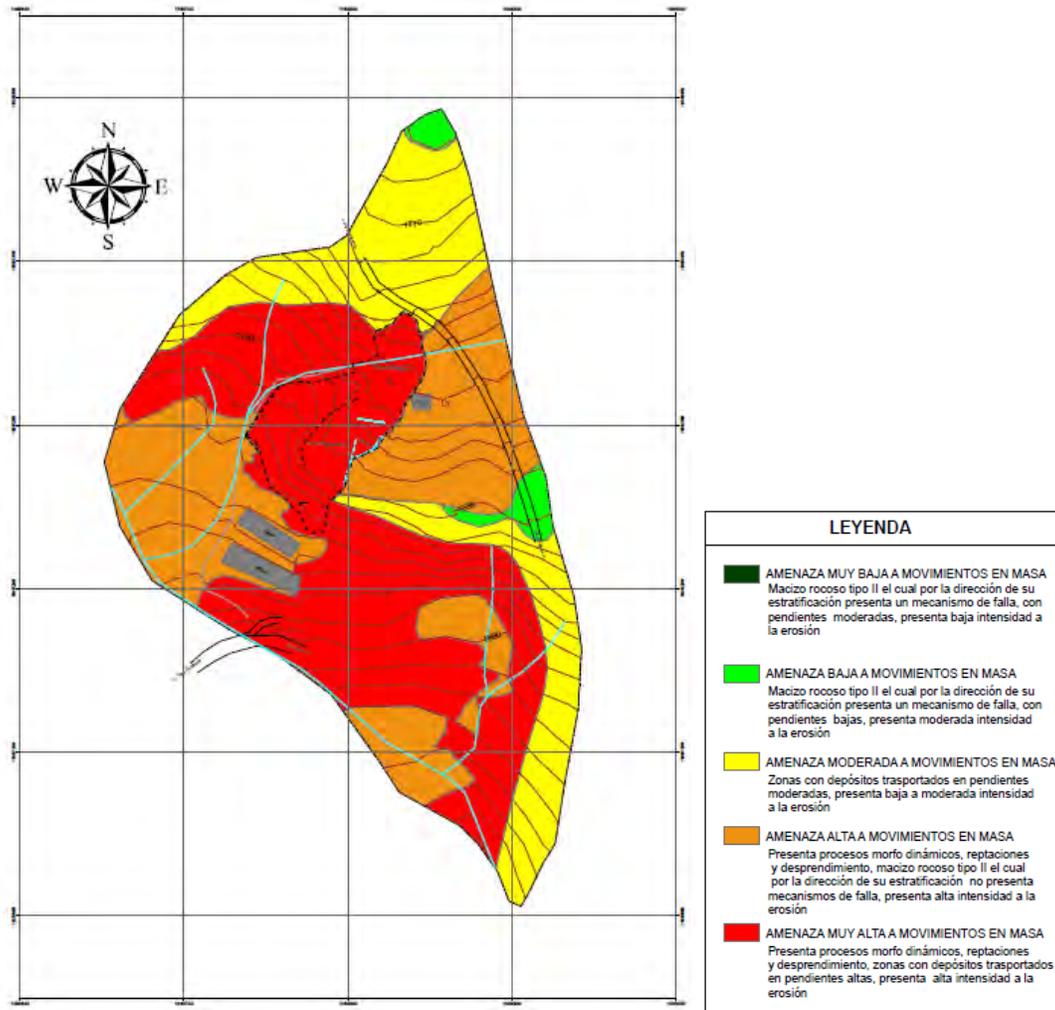
Figura 41. Imagen Mapa de Amenazas.

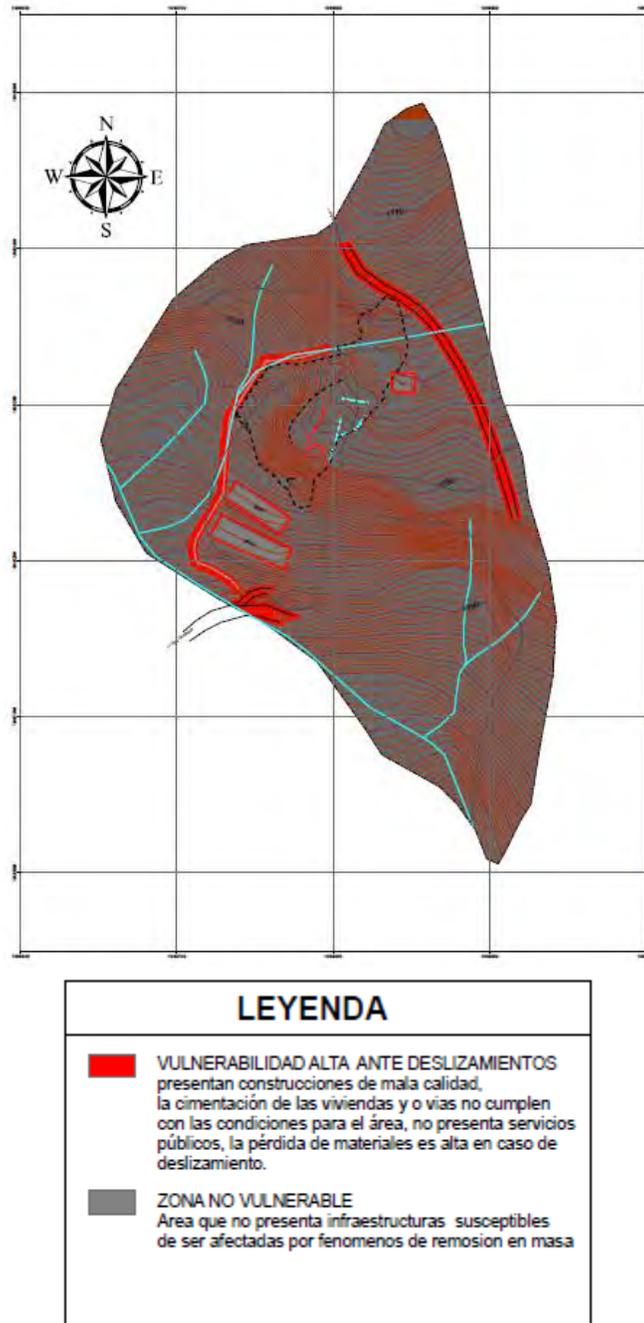
Figura 42. Imagen Mapa de Vulnerabilidad Física y Social

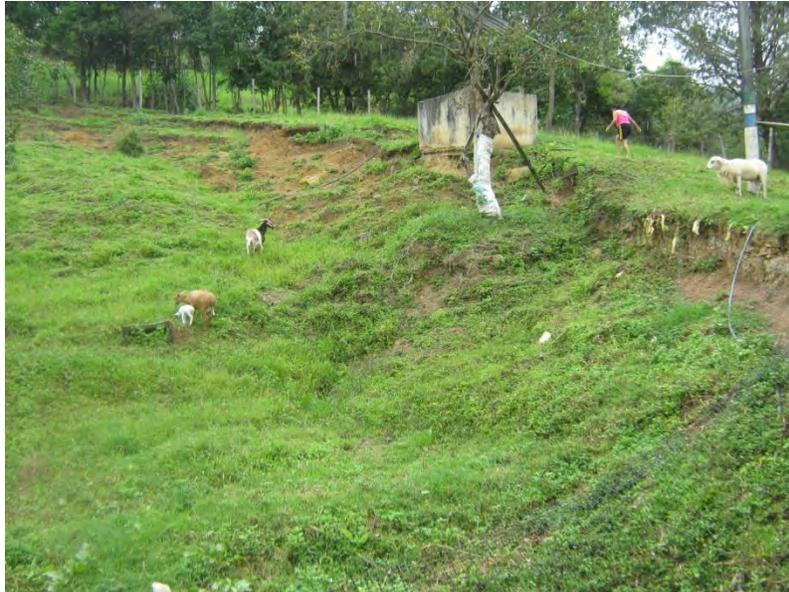
Fotografía 23. Vista del movimiento. Frente a la vivienda afectada.

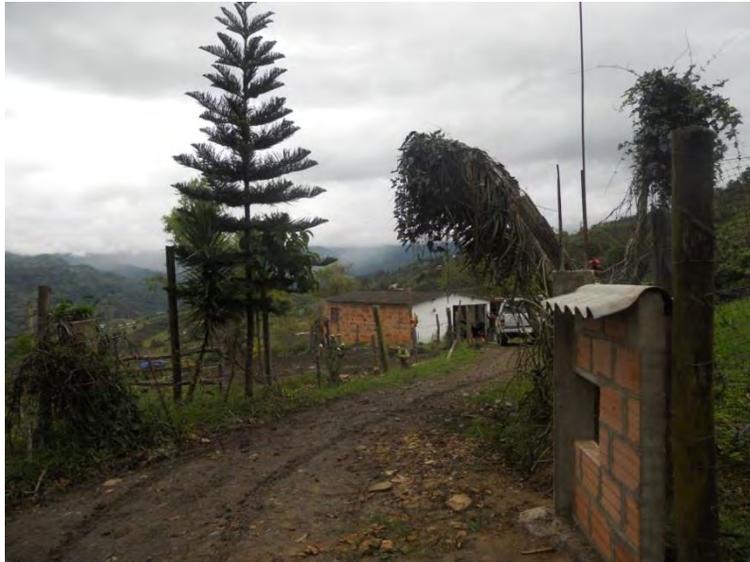
Fotografía 24. Vista de la vivienda afectada.

La vivienda es de un solo piso y presenta varias fracturaciones en su estructura, por lo que se recomendó estar atentos ante cualquier situación de emergencia.

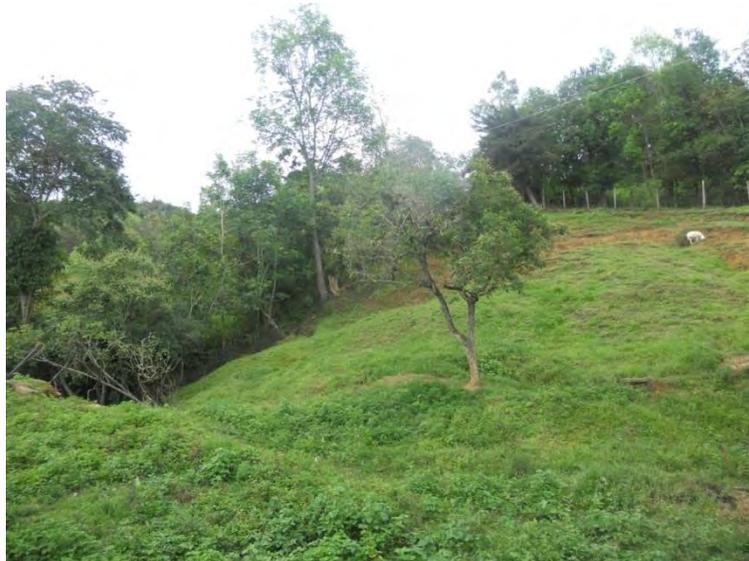
Fotografía 25. vista del movimiento en masa.

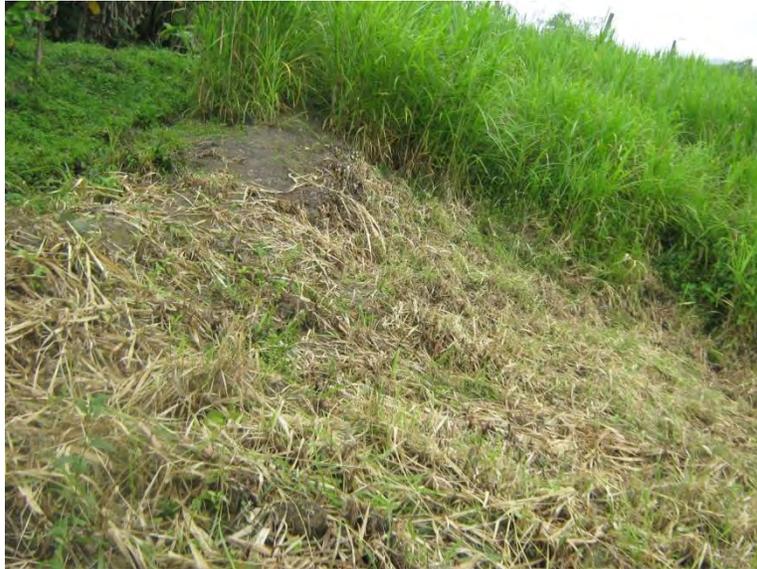
Fotografía 26. Afectaciones del terreno.

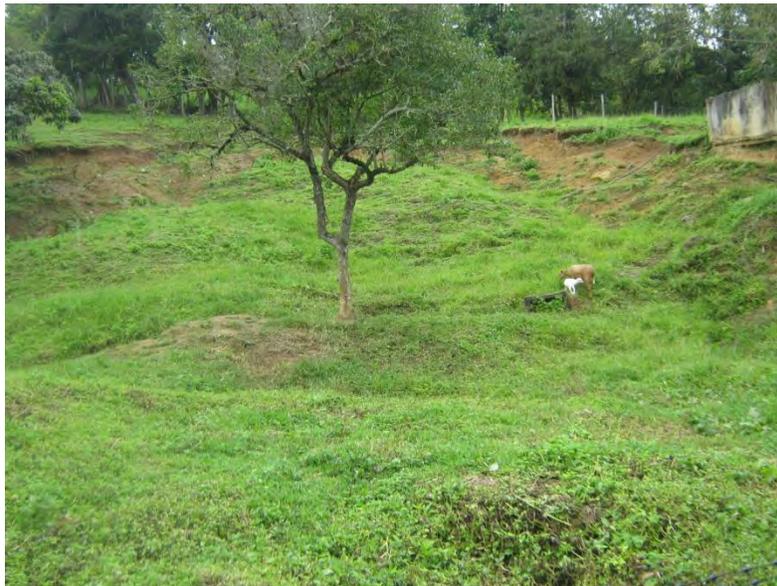
Fotografía 27. Hundimientos en el terreno.

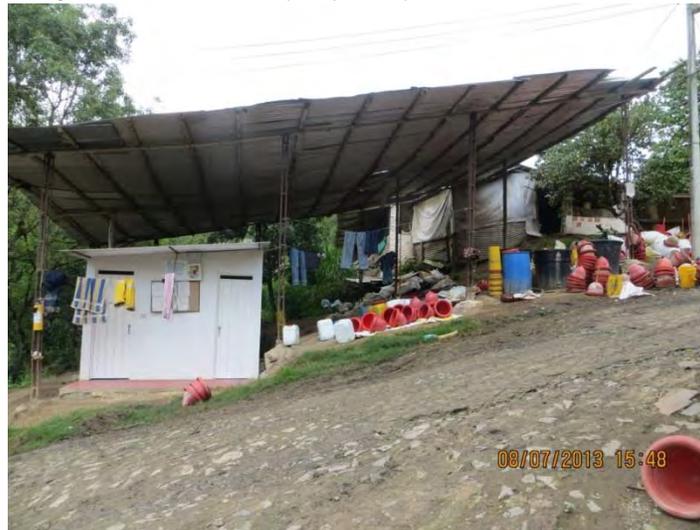
Fotografía 28. Parte baja del movimiento. (Galpones) Avícola valle de tensa.
