ESTUDIO DE AMENAZA Y VULNERABILIDAD POR FENOMENOS DE REMOCIÓN EN MASA MUNICIPIO DE UMBITA, BOYACÁ

JOSÉ OLMOS OLMOS
ING. CIVIL – GEOTÉCNISTA

AGOSTO DE 2013

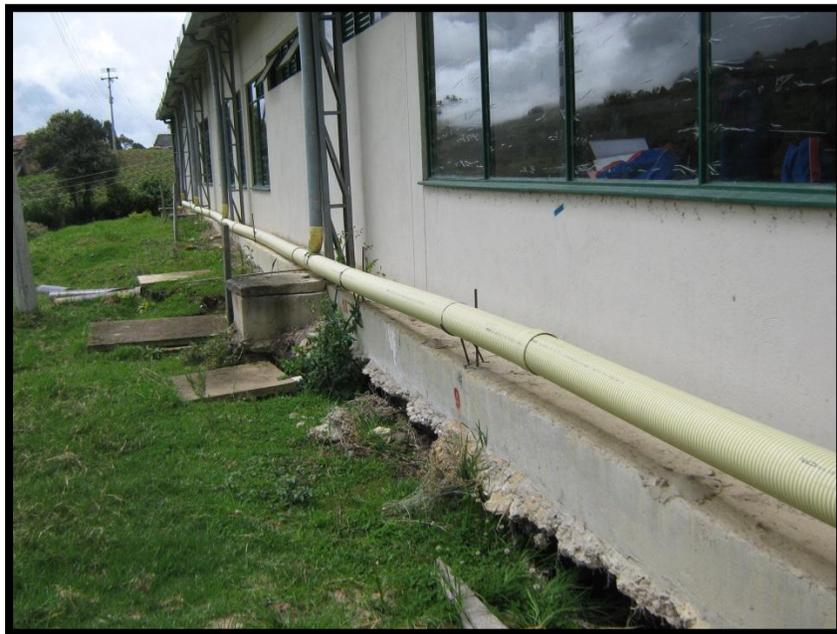
Fotografía 1. Afectación a nivel de la cimentación del colegio.

- Se deberá construir una serie de trincheras drenantes en el área de estudio con el fin de captar y abatir el nivel freático en el área de estudio.
- Debido a los asentamientos y deformaciones que sufrió la estructura del colegio, se deberá reforzar la cimentación de la misma mediante la construcción de pilotes preexcavados, en concreto, los cuales deberán penetrar el estrato rocoso por lo menos en dos veces el diámetro del pilote.

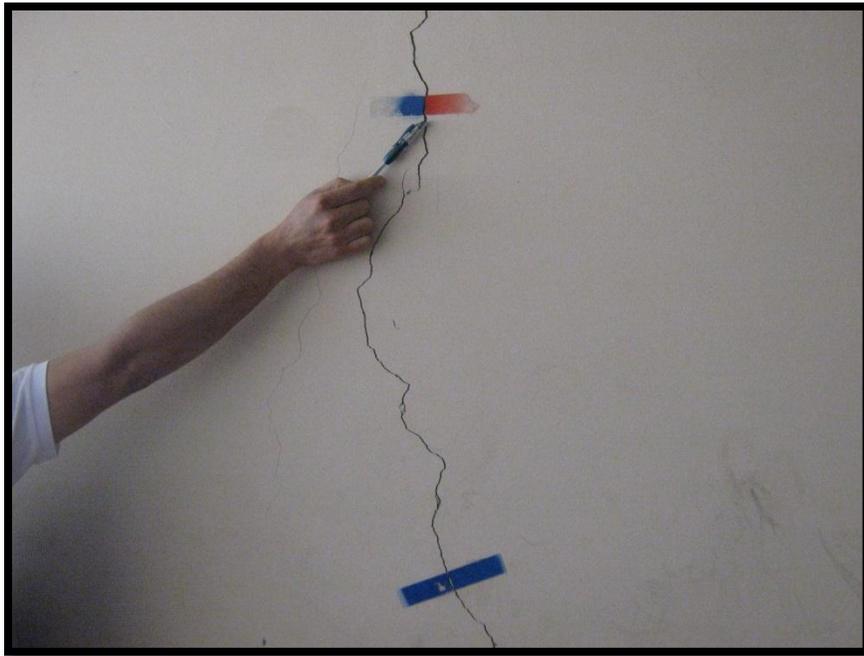
Fotografía 2. Fisuras en la mampostería del colegio.

- Se recomienda realizar un inventario de grietas y fisuras de la estructura periódicamente.
- Se deberán instalar piezómetros en las cercanías del embalse para hacer seguimiento del nivel freático y detectar posibles fugas o infiltraciones de agua provenientes del embalse.

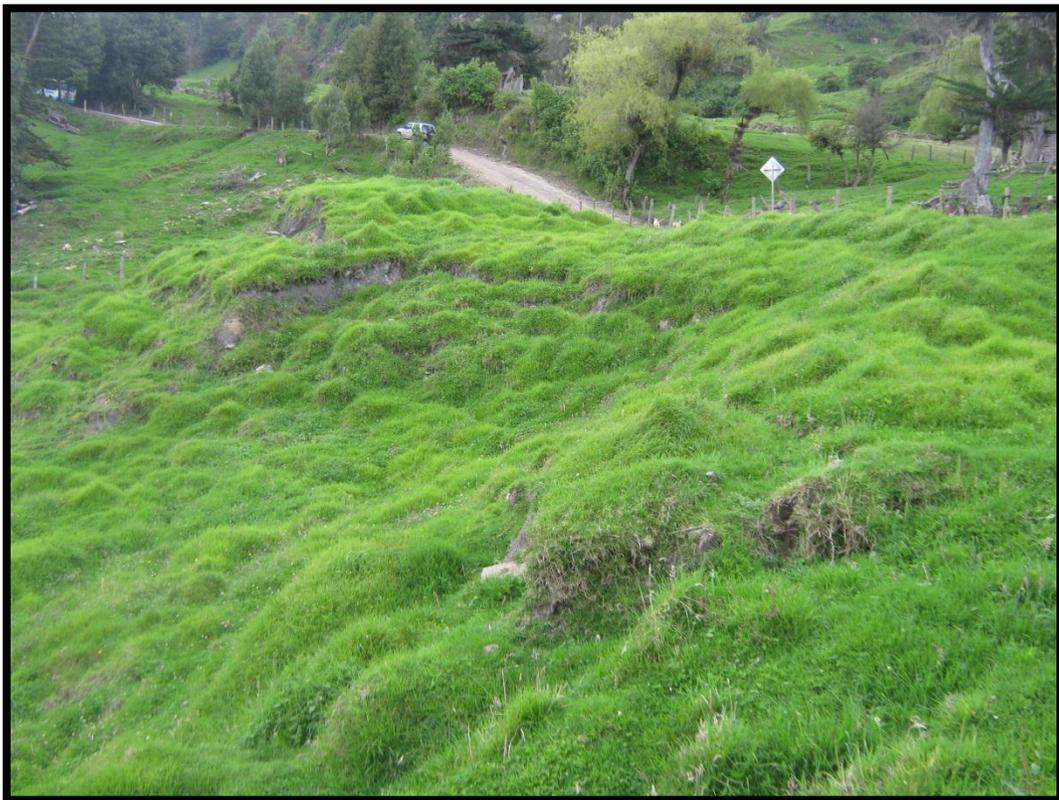
Adicionalmente, hacía la parte baja, alrededor a la vía se observan procesos de reptación.

Fotografía 3. Reptaciones en la parte baja de la vía..

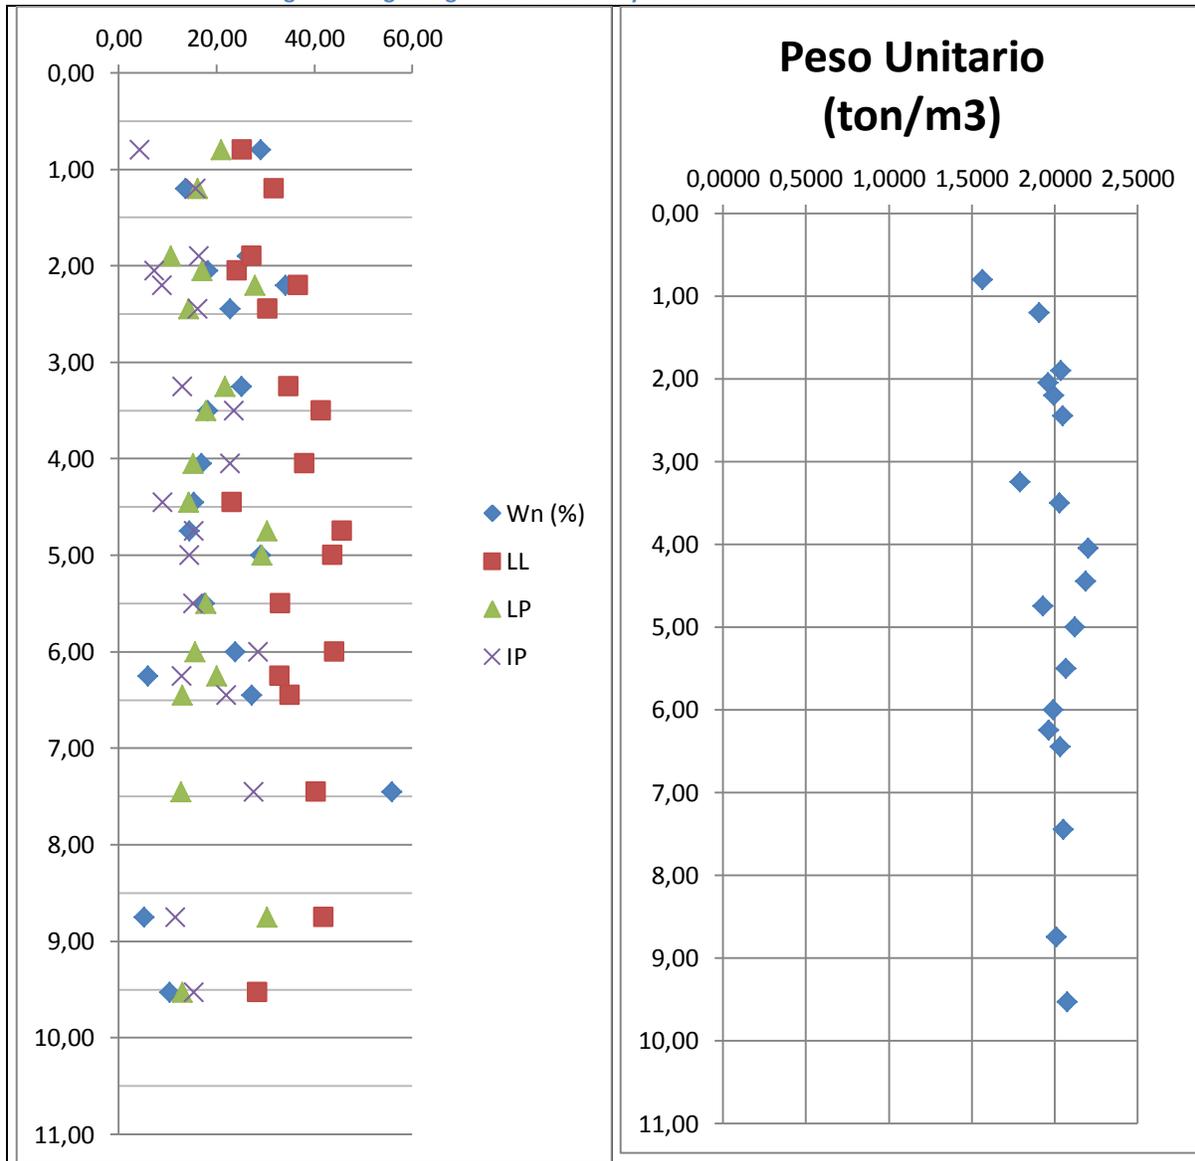
Arcilla. Arcilla de color café claro, de plasticidad media, con presencia de gravas y lentes de arena. Presenta N del SPT entre 18 y 53 golpes.

Figura 1. Registro gráfico de los ensayos de laboratorio del sondeo 1.

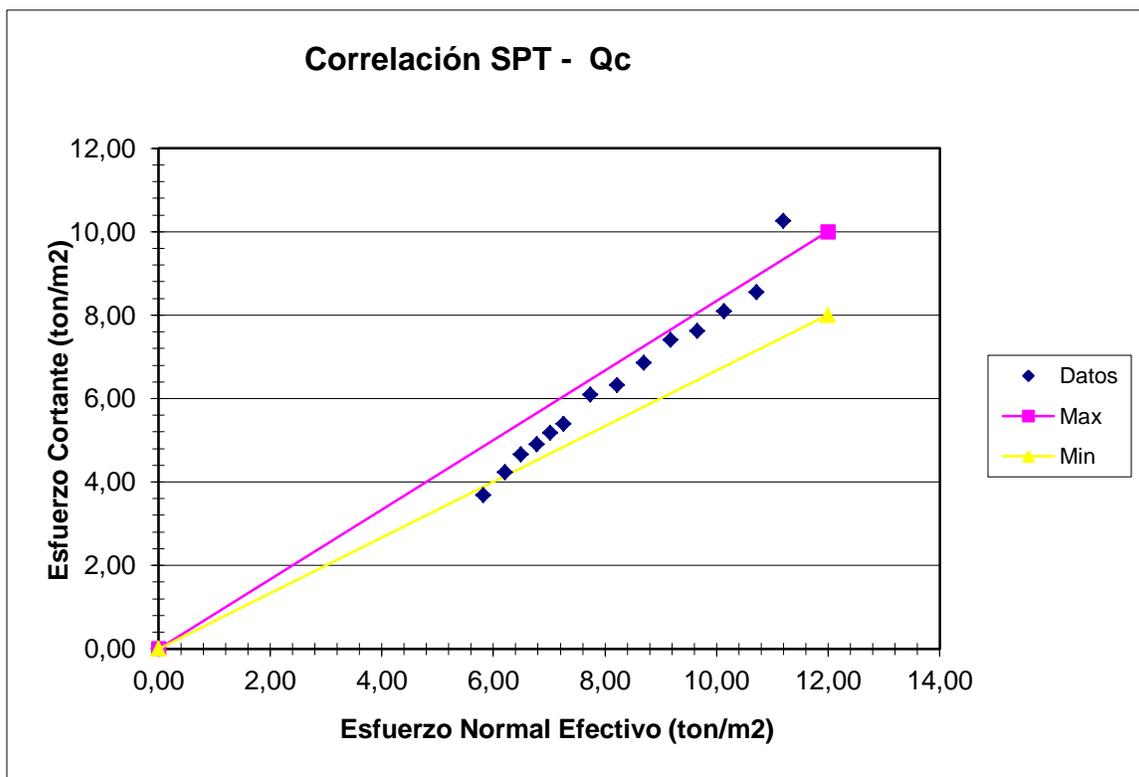
Figura 2. Análisis de los parámetros de resistencia a partir del SPT.

C (KN/m ²)	ϕ
promedio	0,00	36,75

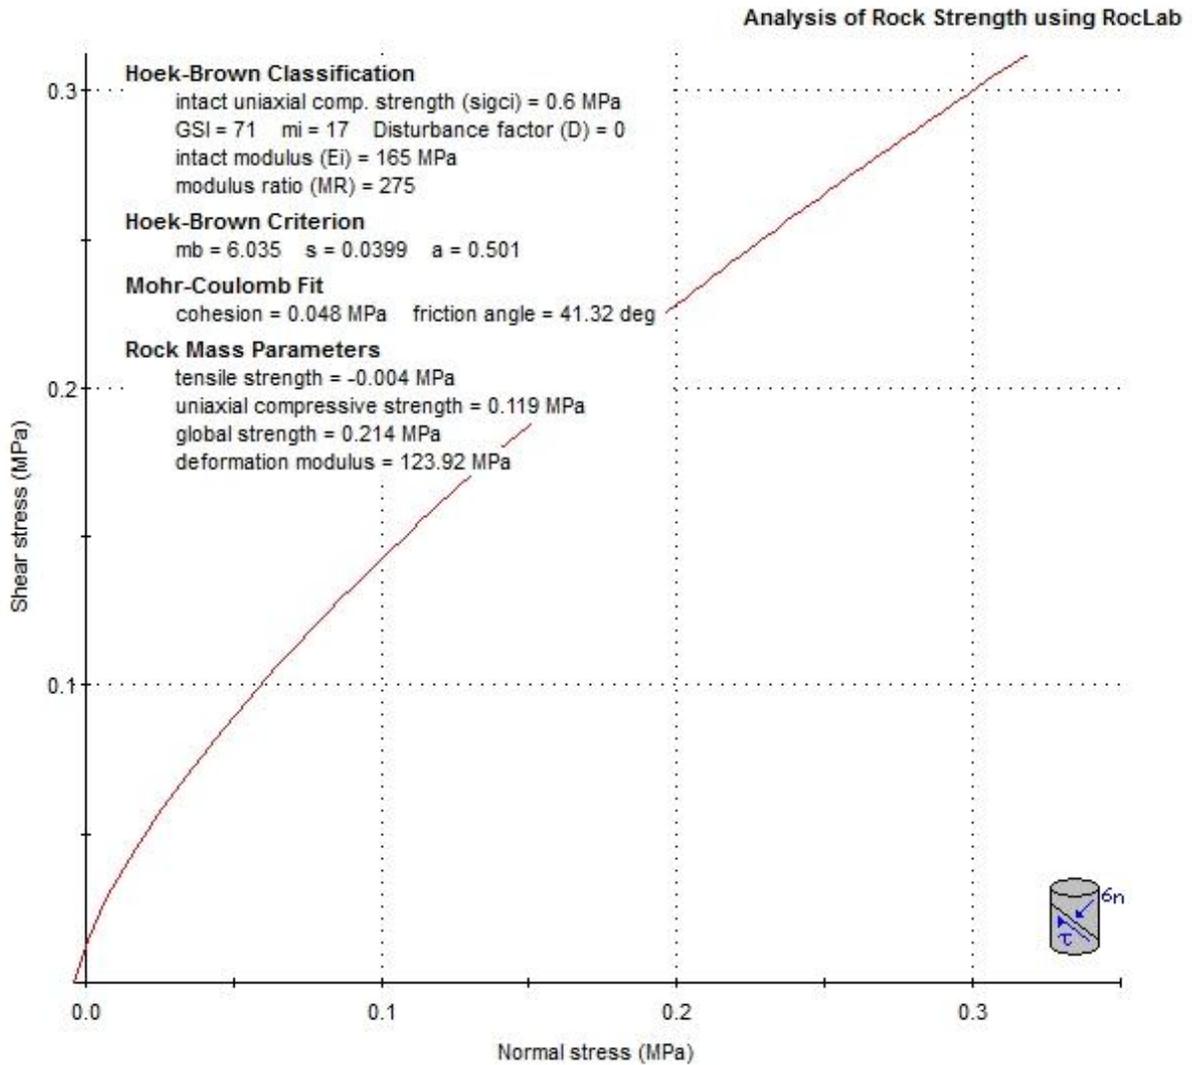
Figura 3. Salida gráfica del software RocLab 1.0 para la caracterización mecánica de la roca.

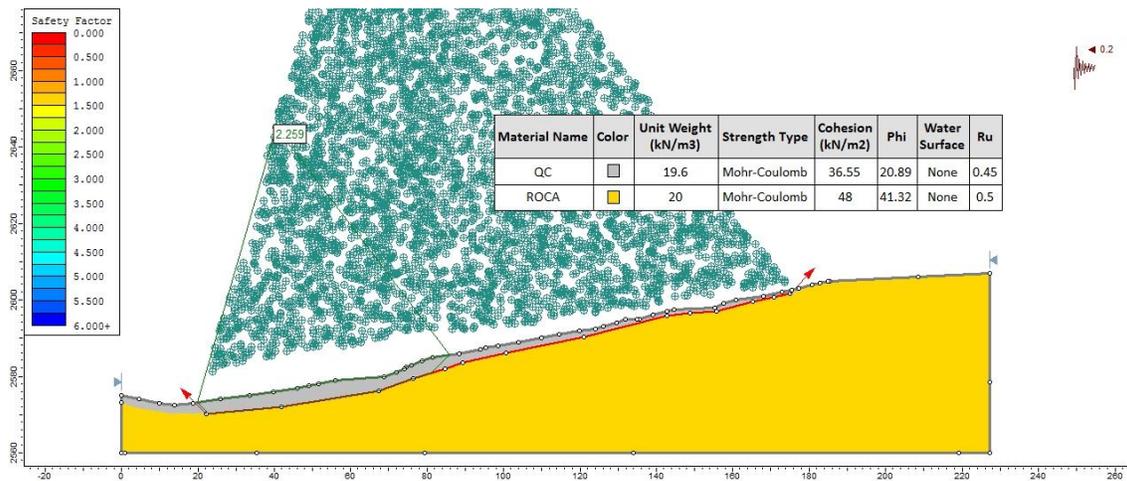
Figura 4. Distribución de los FS para el escenario actual en la condición extrema del Perfil A.

De acuerdo a los análisis de estabilidad, antes mostrados, se puede concluir que el área de estudio se puede categorizar en **amenaza baja**.

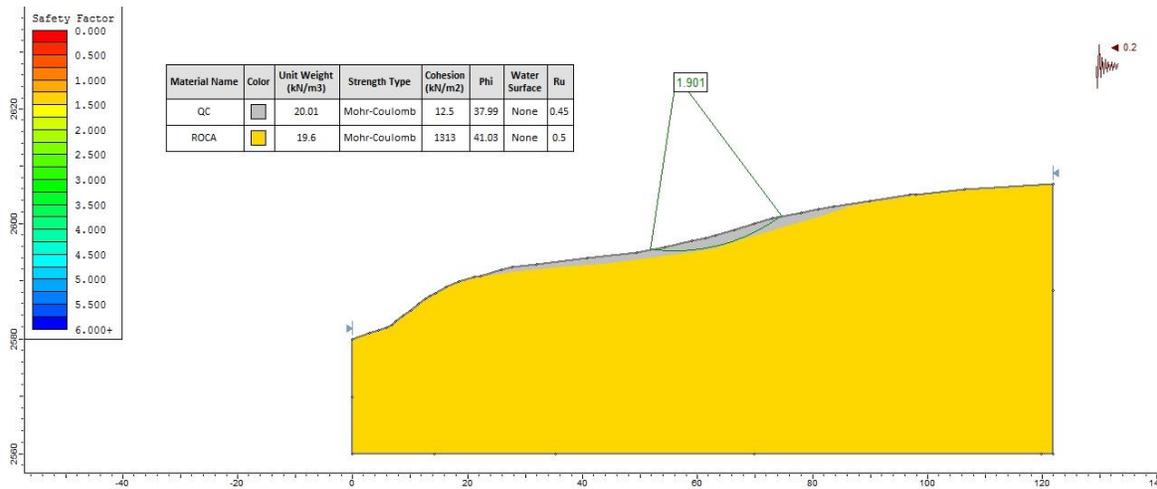
Figura 5. Distribución de los FS para el escenario actual en la condición extrema del Perfil B.

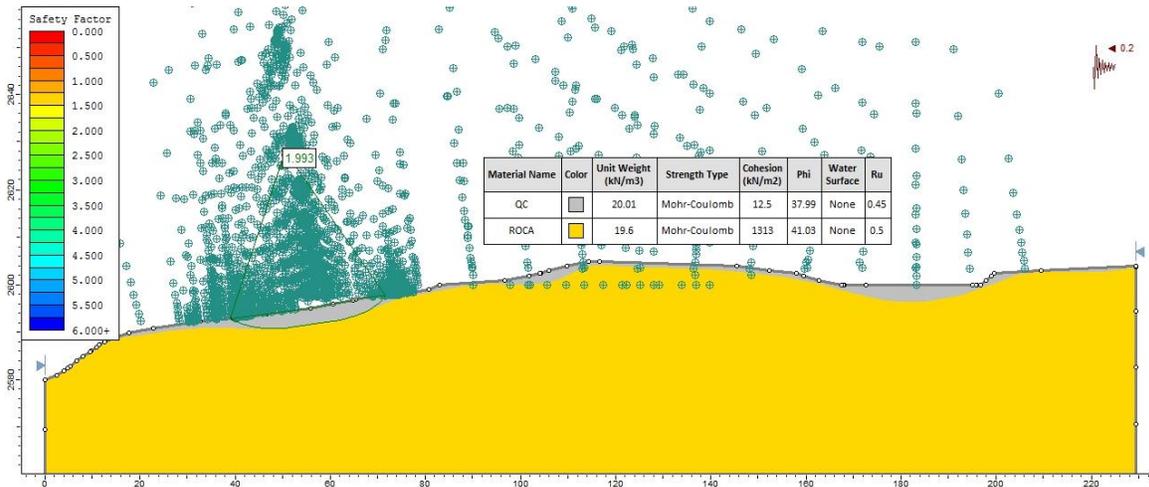
Figura 6. Distribución de los FS para el escenario actual en la condición extrema del Perfil C.

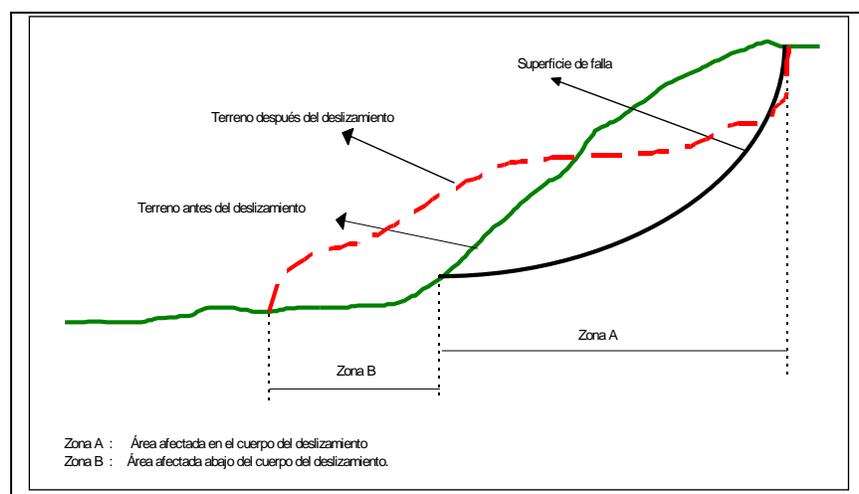
Figura 7. Esquema de deslizamiento

Como se puede observar en la figura anterior, se pueden distinguir dos zonas.

En la Zona A (en el cuerpo del deslizamiento) o Zona de Influencia Directa, los daños que van a sufrir las viviendas se pueden relacionar con los desplazamientos laterales (DL) que, a su vez, dependen de la velocidad del movimiento (entre más rápido, los daños pueden ser mayores). Para la caracterización de las velocidades de los movimientos se utilizó la escala propuesta por Cruden y Varnes⁵, presentada a continuación:

En la Zona B (abajo del cuerpo del deslizamiento) o Zona de Influencia Indirecta, los daños de las viviendas se pueden relacionar con los empujes laterales (EL) que, igualmente, se pueden asociar con la altura que alcanza la acumulación de material contra la edificación, así:

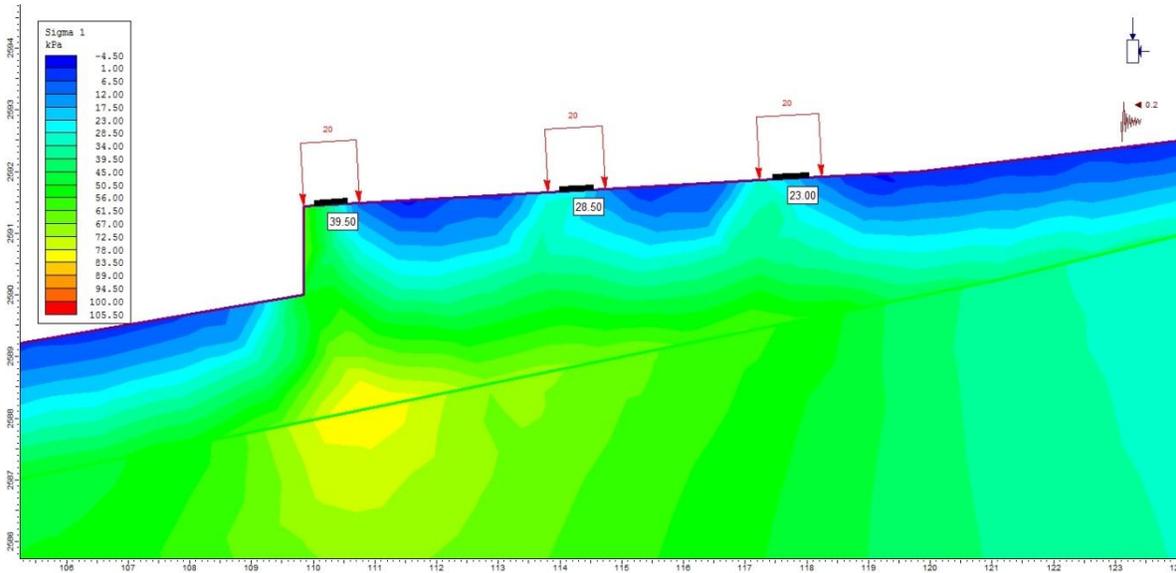
Figura 8. Esfuerzo normal total.

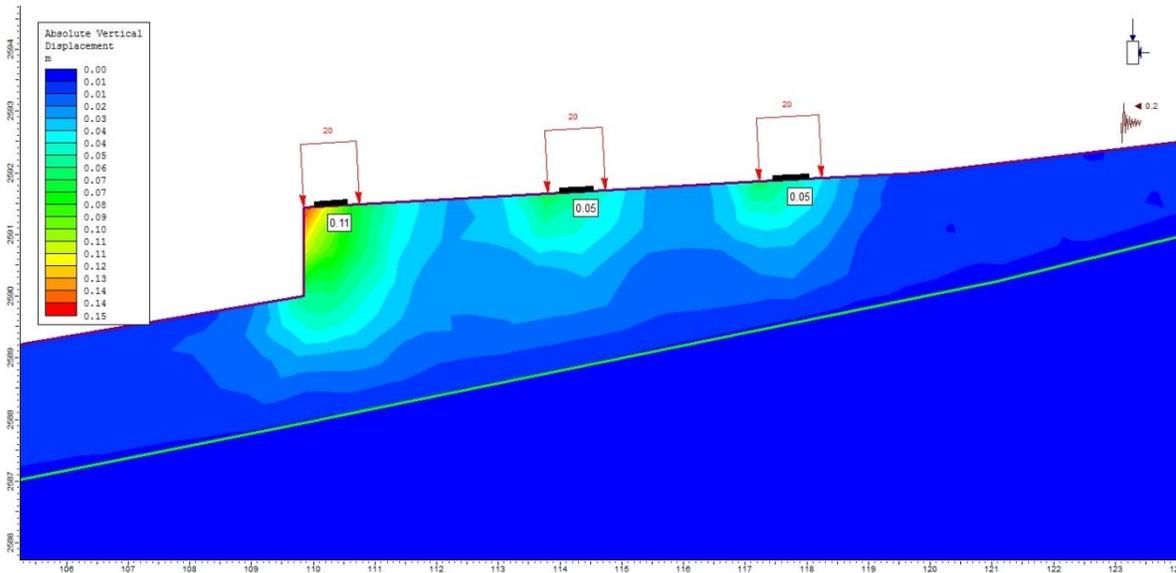
Figura 9. Asentamientos de la estructura.

En la figura anterior se puede observar que se presentan asentamientos hasta de 11 cm en la parte baja del colegio de hasta 5 cm en la parte alta.

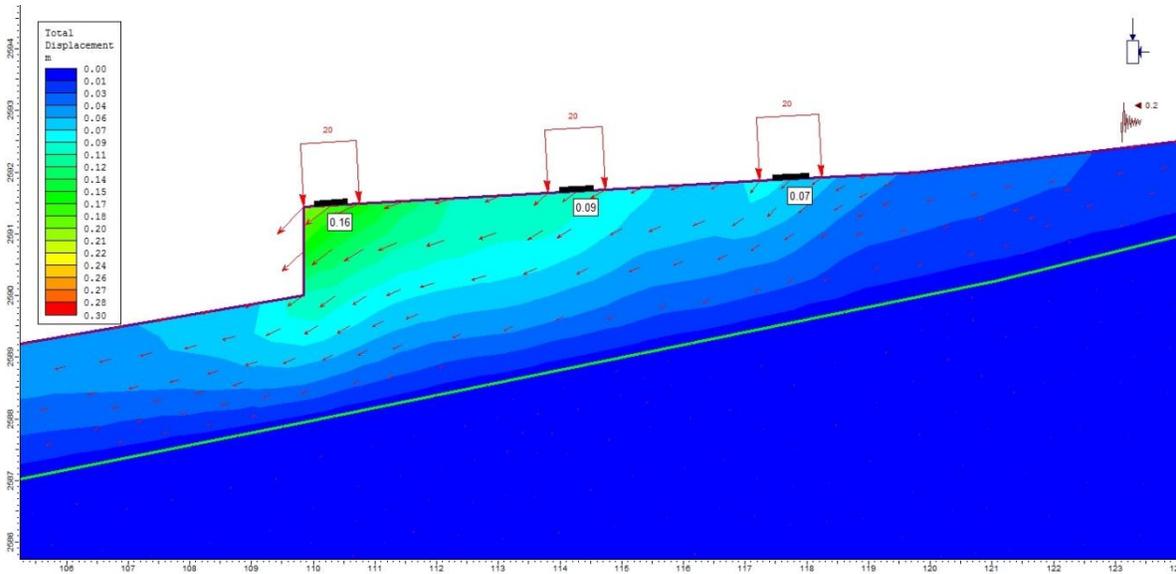
Figura 10. Desplazamientos totales de la estructura.

En la anterior figura se puede observar que en las condiciones modeladas se pueden presentar desplazamientos totales hasta de 16 cm.

Debido a que actualmente la estructura evidencia la ocurrencia de estos desplazamientos obtenidos mediante la modelación, se generó un plan de mitigación el cual consiste en el reforzamiento de la cimentación mediante pilotes y la construcción de un gavión en la parte baja del colegio. Esta solución fue modelada y presentó los siguientes resultados:

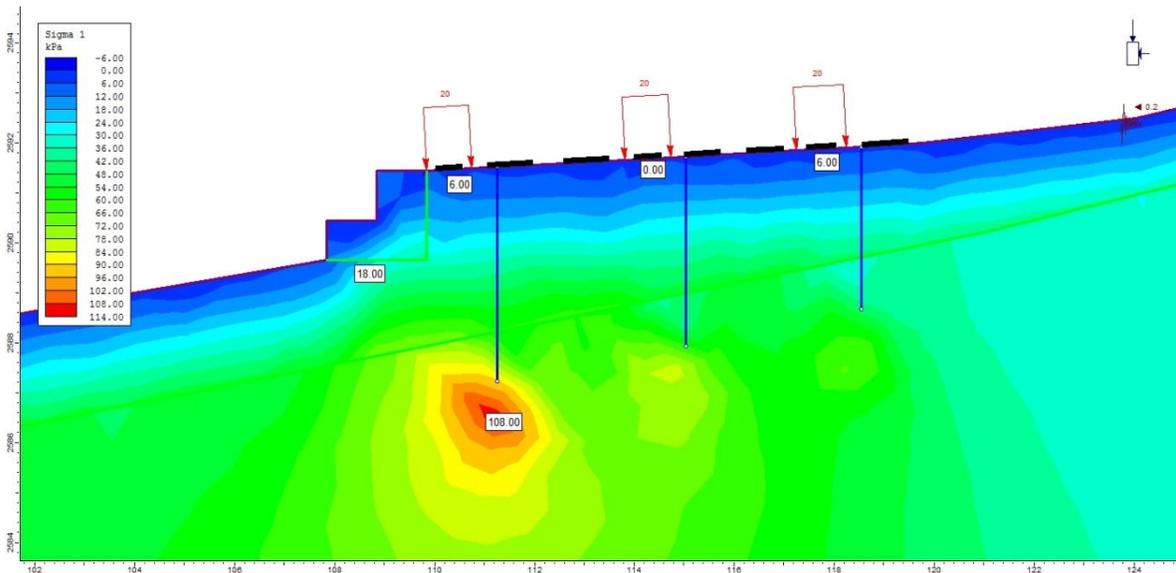
Figura 11. Esfuerzo normal, con pilotes.

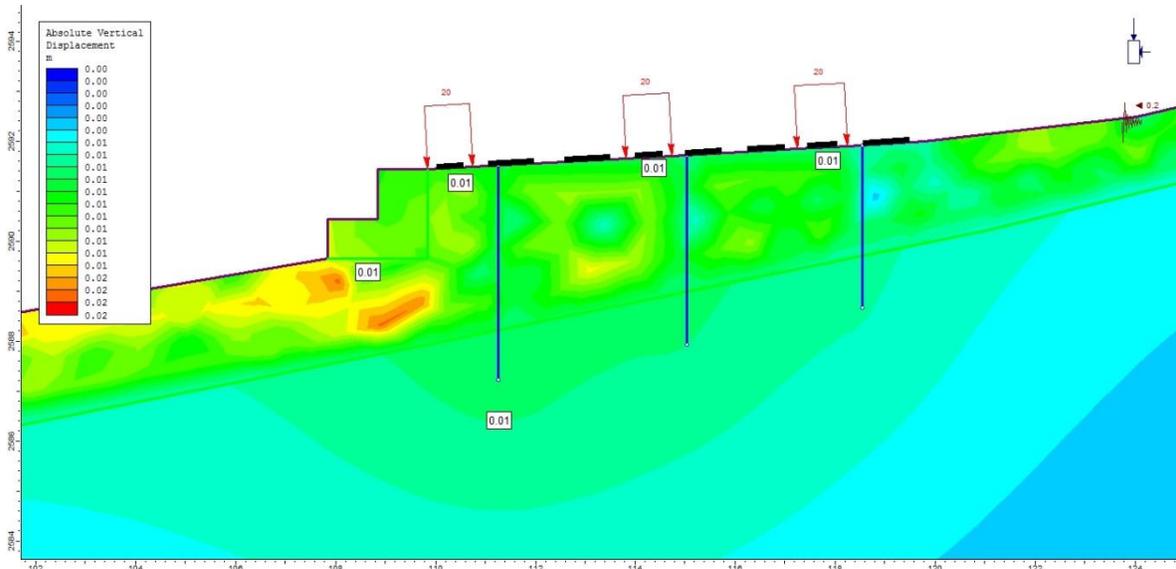
Figura 12. Asentamientos con los pilotes.

En la figura anterior se puede observar que implementando la solución de pilotes los asentamientos resultantes son del orden de 1cm, adicionalmente se puede anular los asentamientos diferenciales, los cuales producen mayor daño de la estructura.

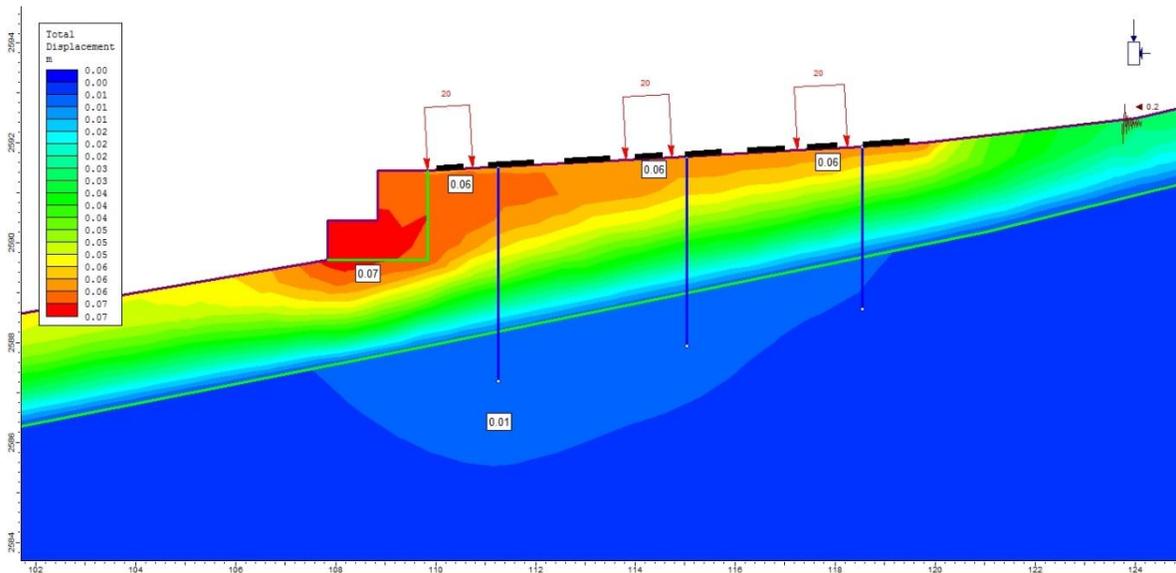
Figura 13. Desplazamientos totales de la estructura, con pilotes.

En la figura anterior se observa una considerable reducción de los desplazamientos totales de la estructura, mediante la implementación de los pilotes y la construcción de un gavión en la parte baja de la construcción, lo cual contribuye a la reducción de daños de la estructura.
