INFORME FINAL

**ELABORACIÓN DE ESTUDIO DE RIESGO (AMENAZA Y VULNERABILIDAD)
Y DISEÑO DE OBRAS DE ESTABILIZACIÓN EN LA VEREDA CHUSCAL,
MUNICIPIO DE UMBITA, JURISDICCIÓN DE LA CORPORACIÓN
AUTÓNOMA REGIONAL DE CHIVOR (CORPOCHIVOR).**

**CONVENIO
Nº 038 DEL 2012
UPTC - CORPOCHIVOR
UNIVERSIDAD PEDAGÓGICA Y TECNOLÓGICA DE COLOMBIA**

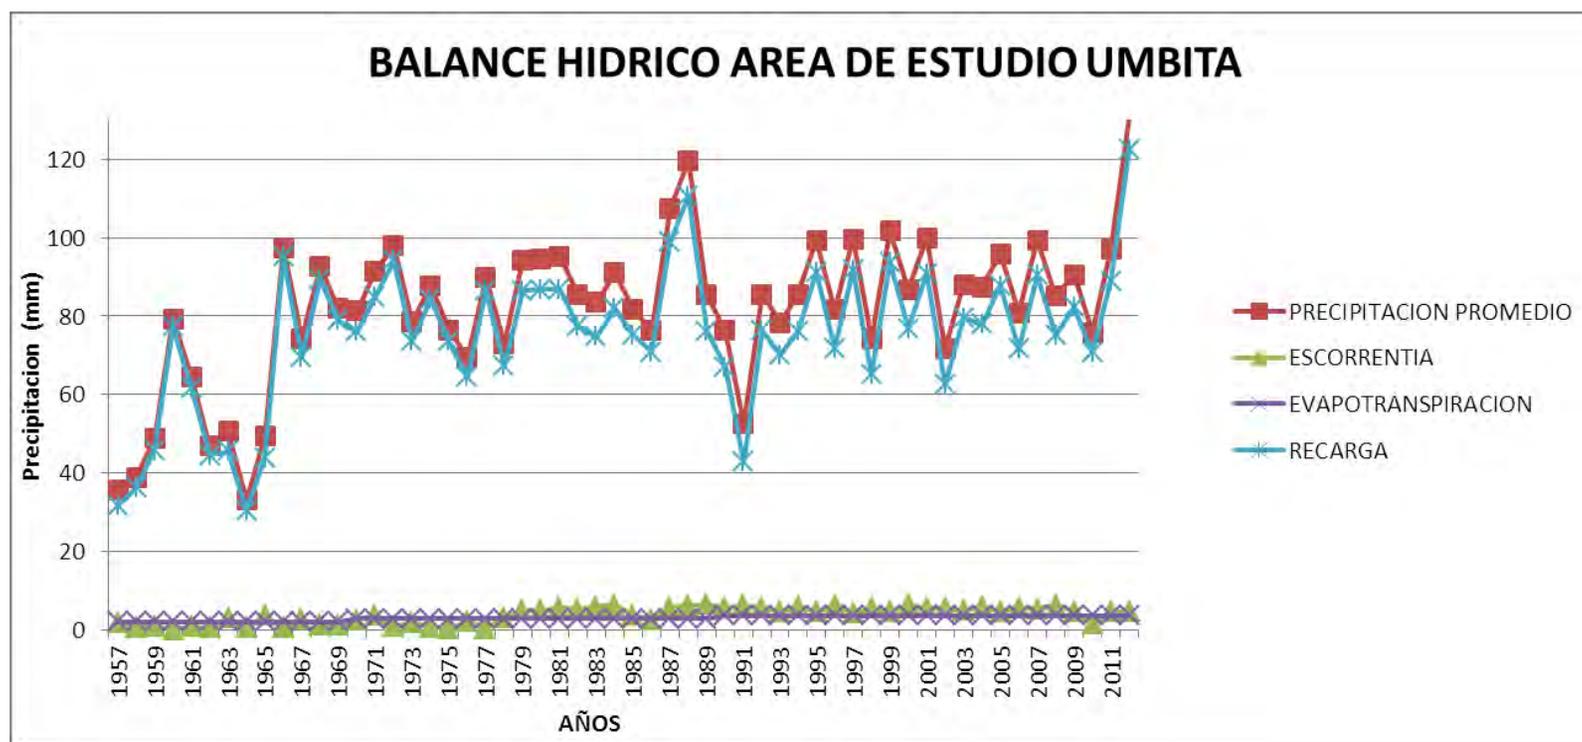
Figura 3. Comportamiento de las Curvas del Balance Hídrico

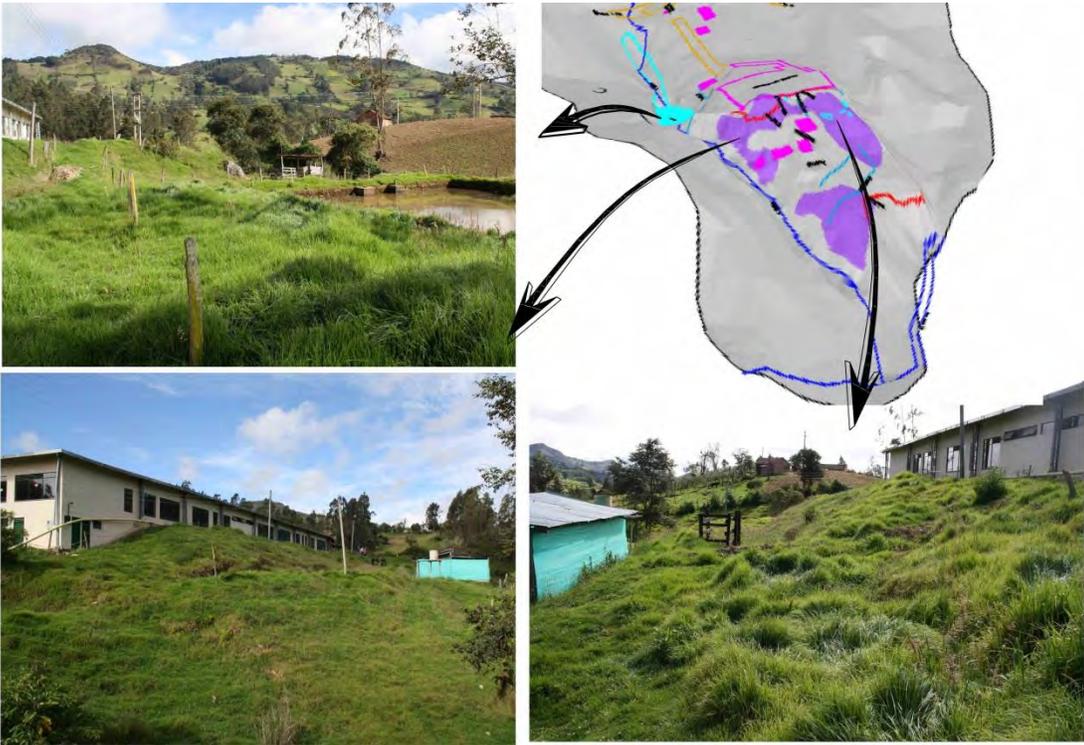
Figura 7. Esquema del movimiento, reptación 1

Movimiento lento del terreno en donde no se distingue una superficie de falla. La reptación es de tipo estacional asociada a cambios climáticos, o de humedad del terreno, el proceso es activo remontante, presenta un área aproximada de

3871,79 m² con una profundidad promedio de 4 m, sus causas posibles por material plástico débil detonado por lluvias, por su uso dado matorrales, cultivos, agrícola, ganadería, los daños presentes en el área de las viviendas, áreas agrícolas y para pastoreo, erosión y deforestación. Se presenta entre la Formación Guaduas (Ktg) y el Depósito Coluvial (Qc) (Ver Figura 7).

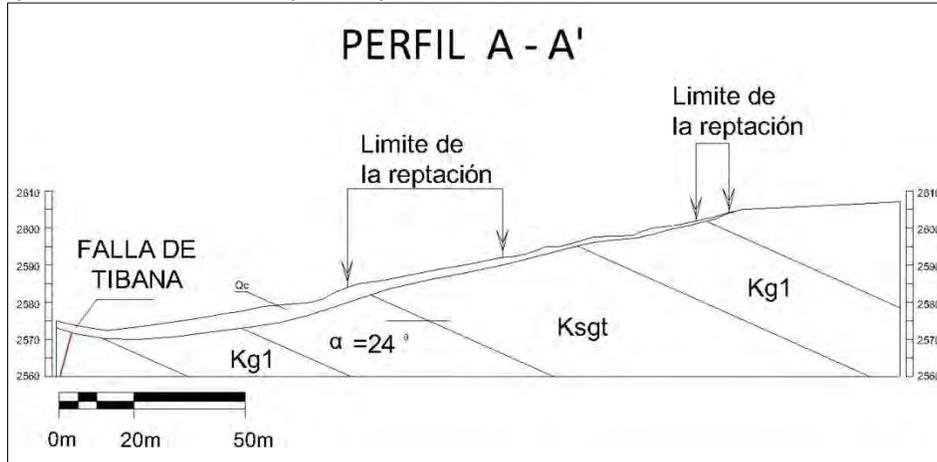
Figura 8. Esquema del movimiento, perfil reptación 1

En el perfil (Ver Figura 8) se ilustra el cuerpo del proceso y la geoforma en la cual se encuentra, siendo favorable a su movimiento.

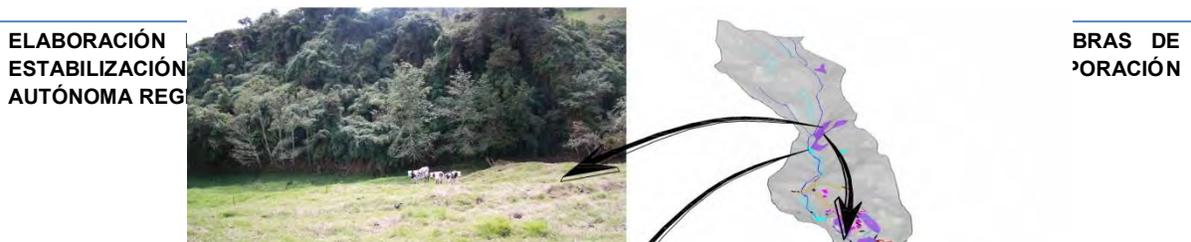
Figura 9. Esquema del movimiento, reptación 2

Movimientos lentos del terreno en donde no se distingue una superficie de falla. La reptación es de tipo estacional, se asocia a cambios climáticos o de humedad del terreno originadas en delgadas capas de suelo coluvial a lo largo de laderas de moderada pendiente. Causado por el mal manejo del suelo, detonado en épocas de lluvias, tiene 7826,2 m² con distribución creciente.

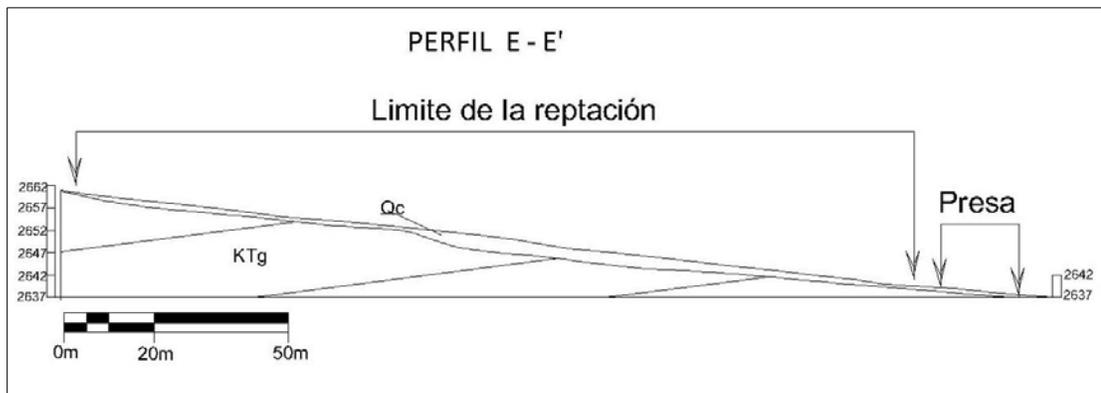
Figura 10. Esquema del movimiento, perfil reptación 2

En el perfil (Ver Figura 10) se ilustra el cuerpo del proceso y la geoforma en la cual se encuentra, siendo favorable a su movimiento.

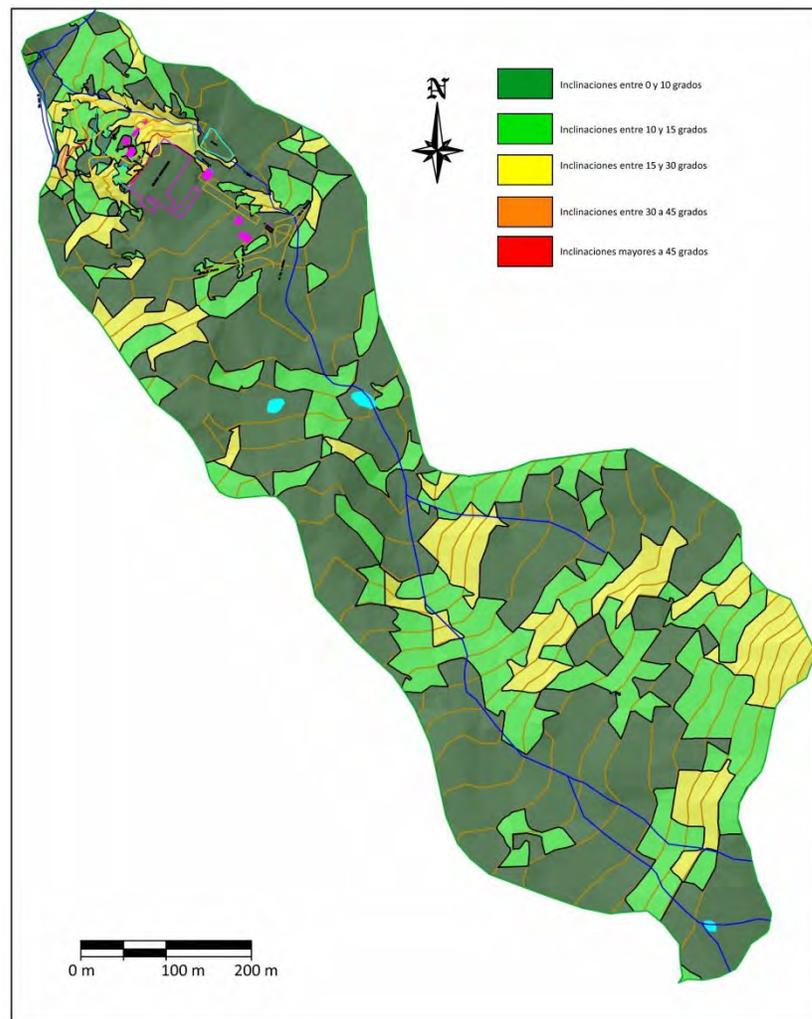
Figura 11. Imagen del Mapa de inclinación de las pendientes.

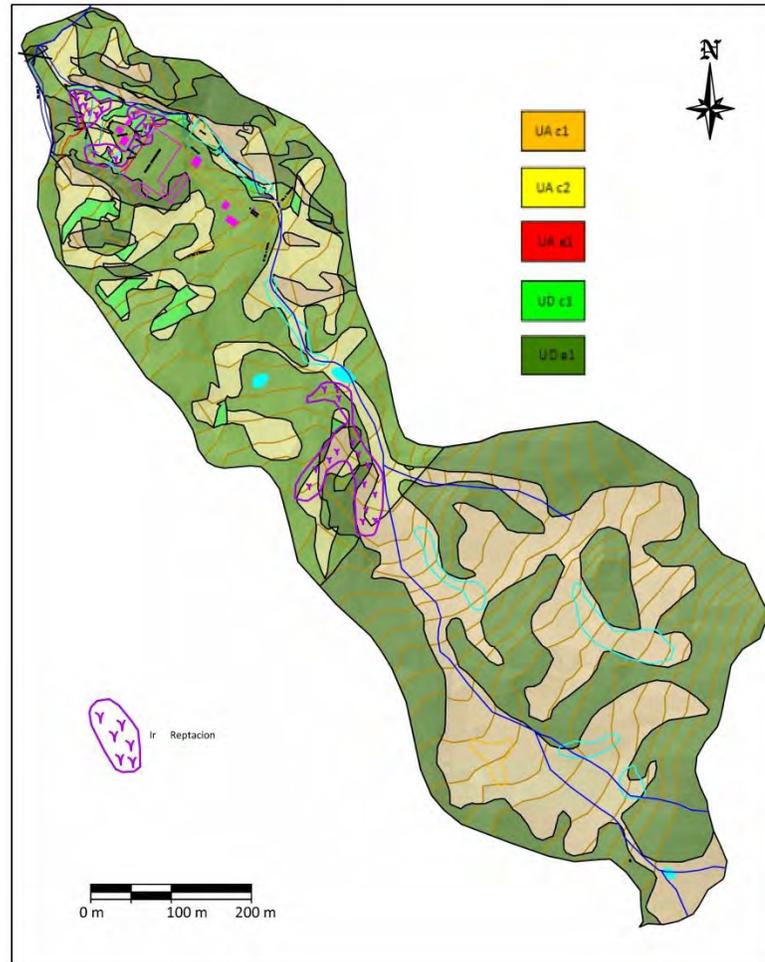
Figura 12. Imagen del Mapa geomorfológico.

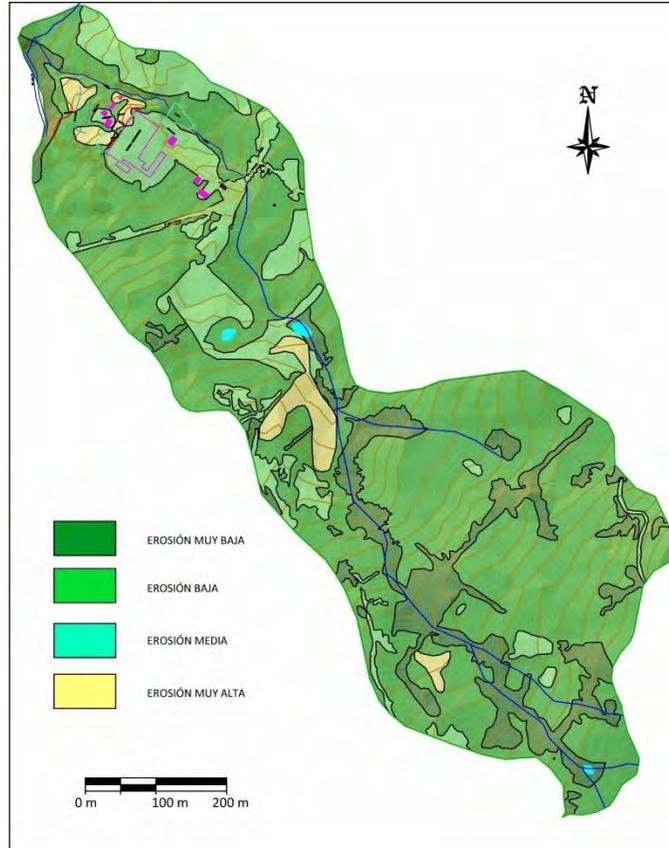
Figura 13. Imagen del Mapa erosión.

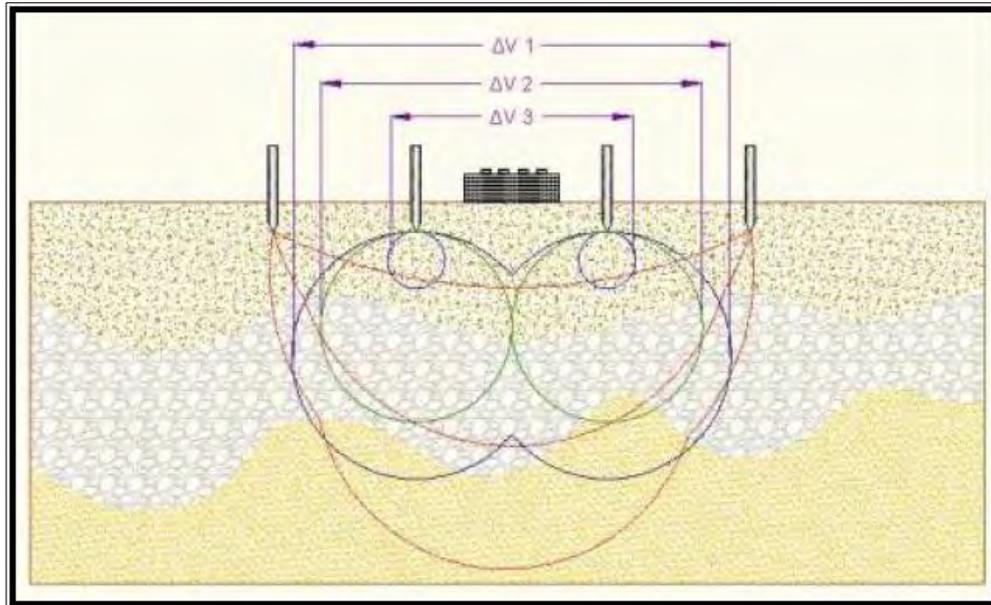
Figura 18. Principio teórico de operación de las TER's.

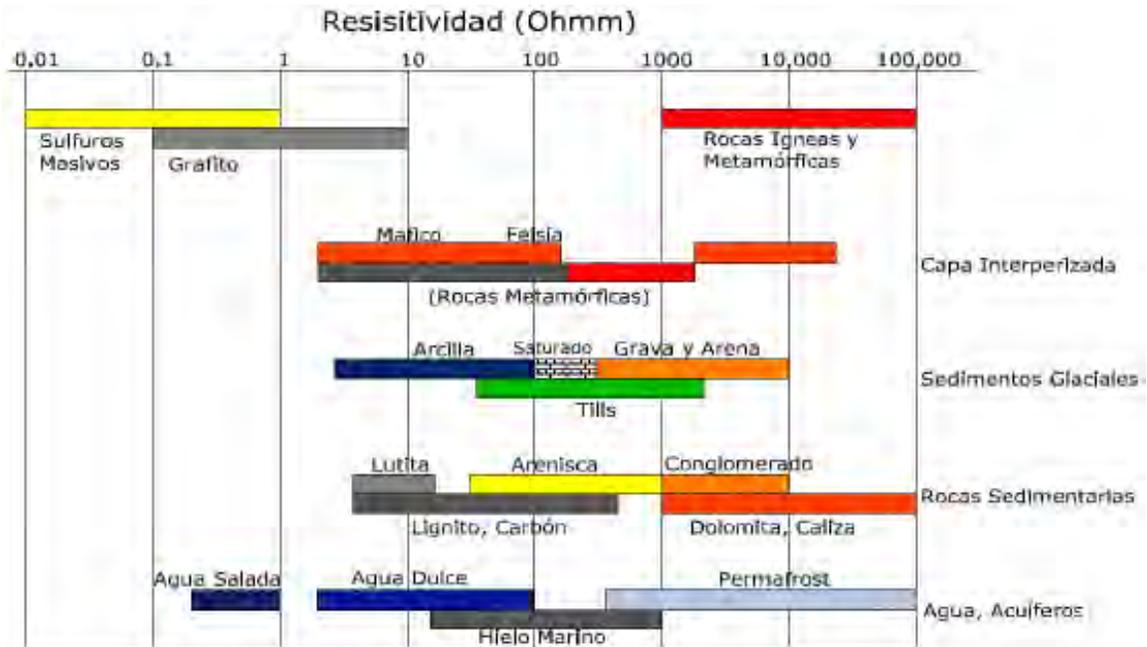
Figura 19. Rangos de resistividad para diferentes materiales.

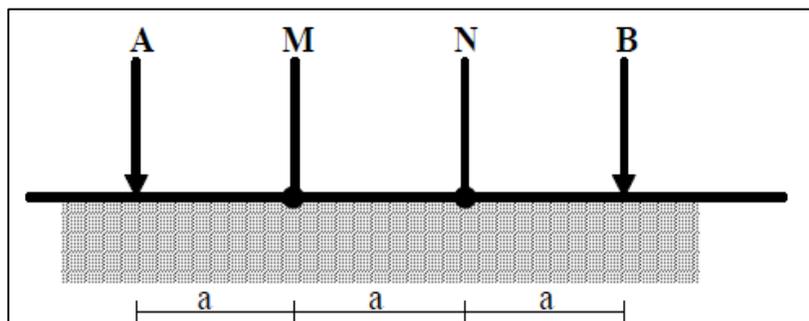
Figura 20. Dispositivo Wenner.

El factor geométrico del dispositivo se deduce de $K=2\pi(1/AM-1/AN-1/BM+1/BN)^{-1}$, donde $K=2\pi a$

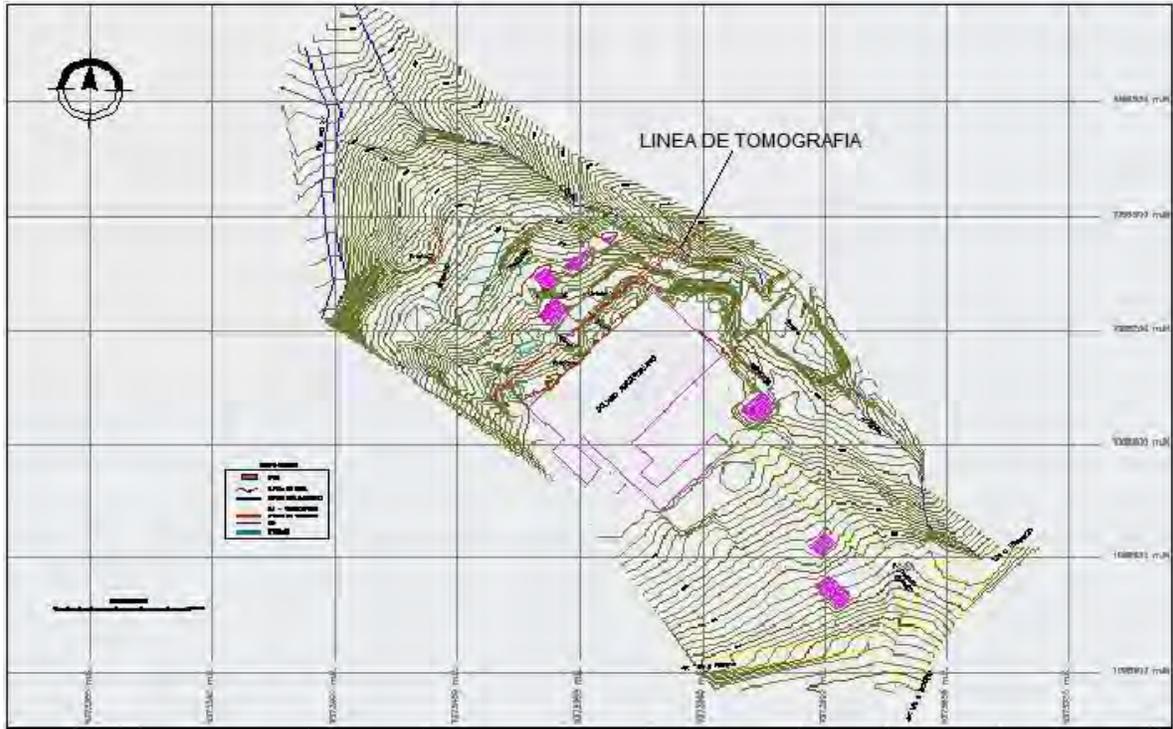
Figura 21. Localización de la línea de tomografía.

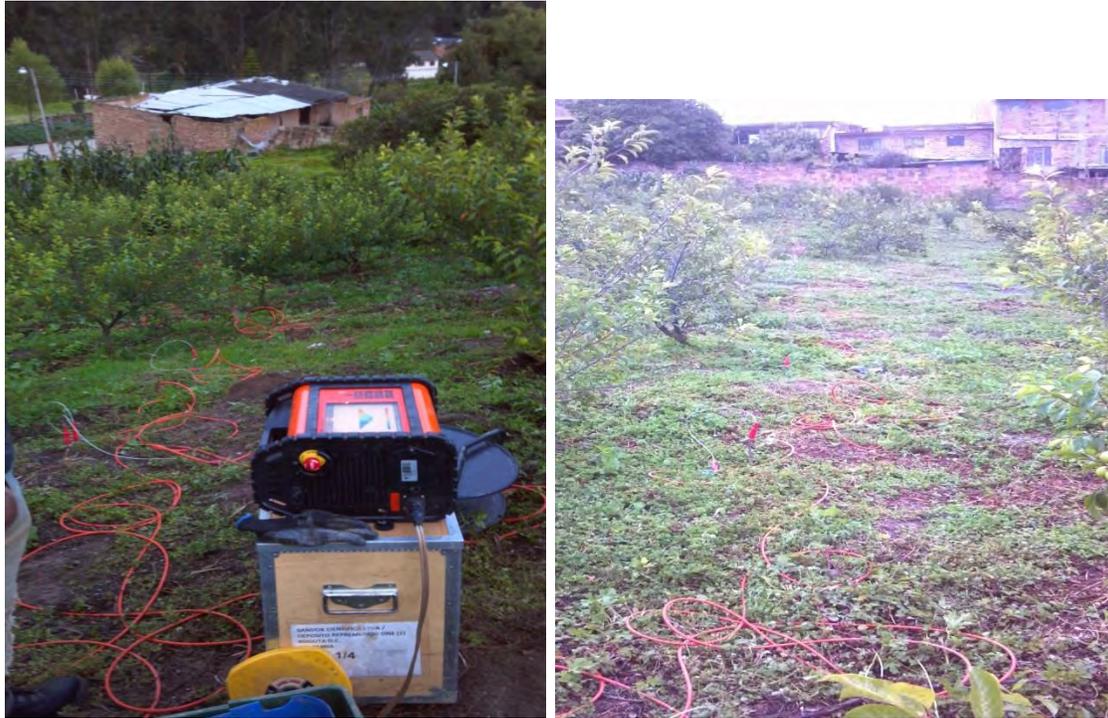
Fotografía 13. Parte alta del deslizamiento.

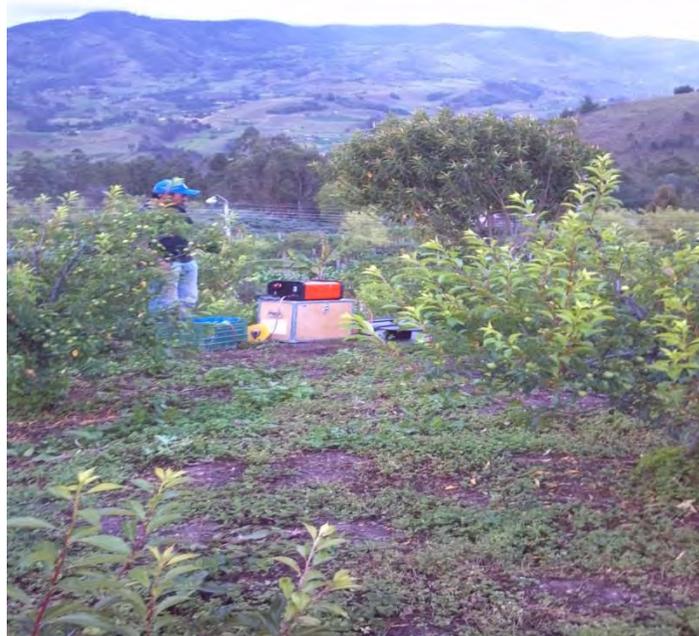
Fotografía 14. Parte media del deslizamiento

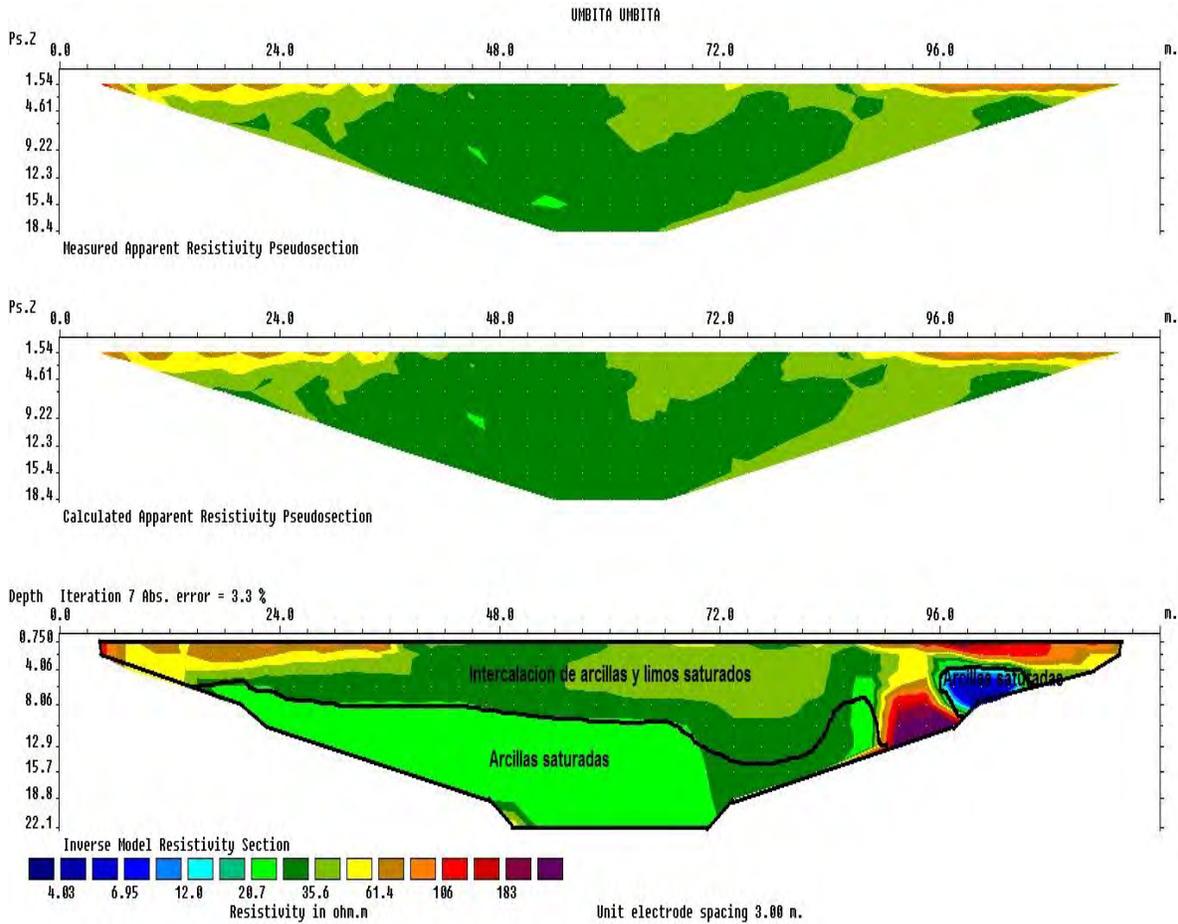
Figura 22. Perfil 1 tomografía.

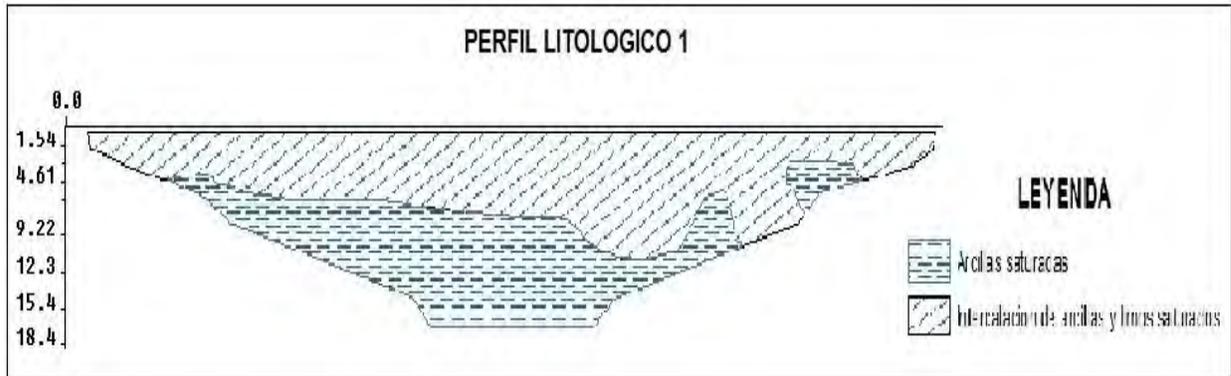
Figura 23. Perfil litológico 1

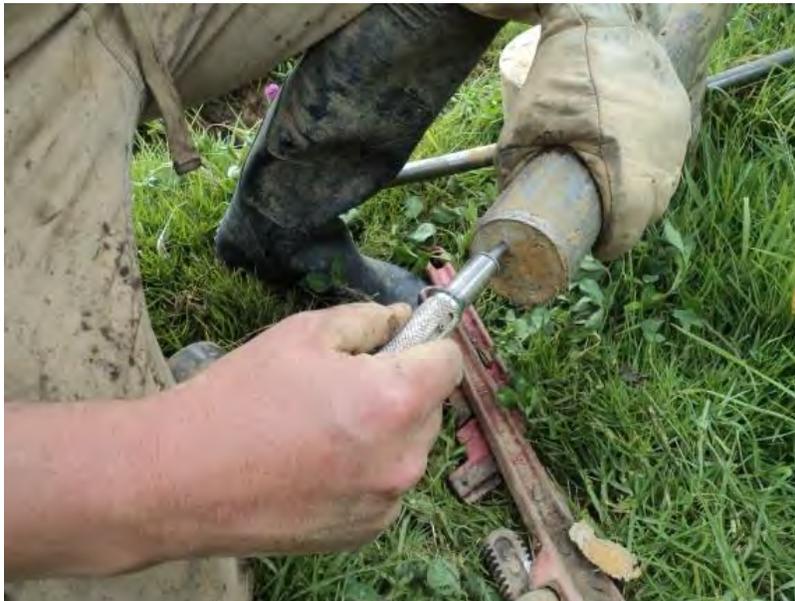
Fotografía 15. Prueba in situ, penetrometro de bolsillo

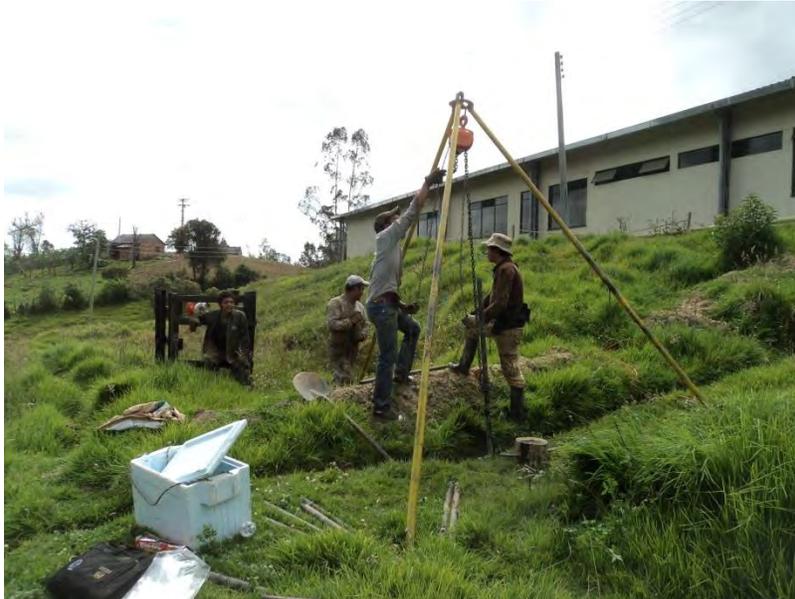
Fotografía 16. Sondeo realizado en la zona de estudio.

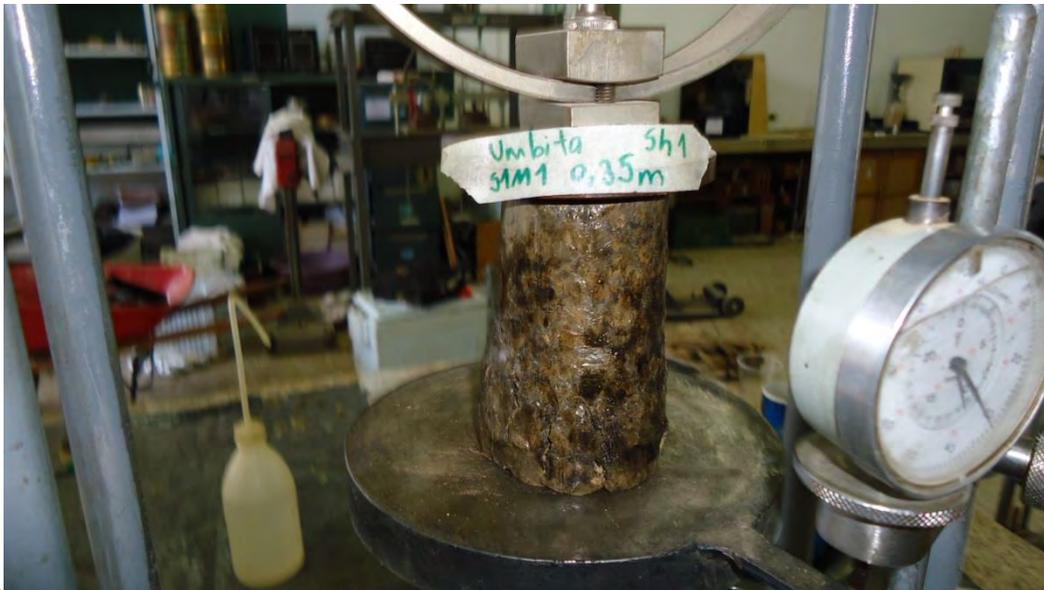
Fotografía 17. Muestra fallada en el ensayo de compresión no confinada.

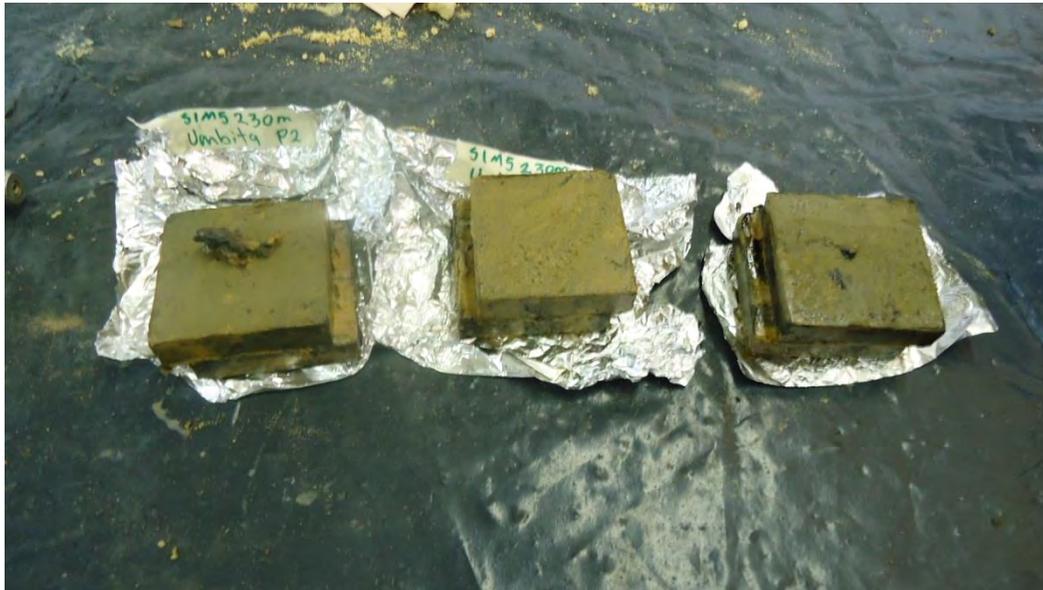
▪ **Corte directo:** Con el ánimo de establecer la resistencia al corte de algunos de los materiales más débiles dentro del área de estudio, se llevaron a cabo pruebas de corte directo en los suelos presentes para establecer las condiciones de resistencia disponible en la zona y llegar a realizar el análisis con respecto a las fuerzas actuantes.

Fotografía 18. Muestras a las que se les realizó la prueba de corte directo.

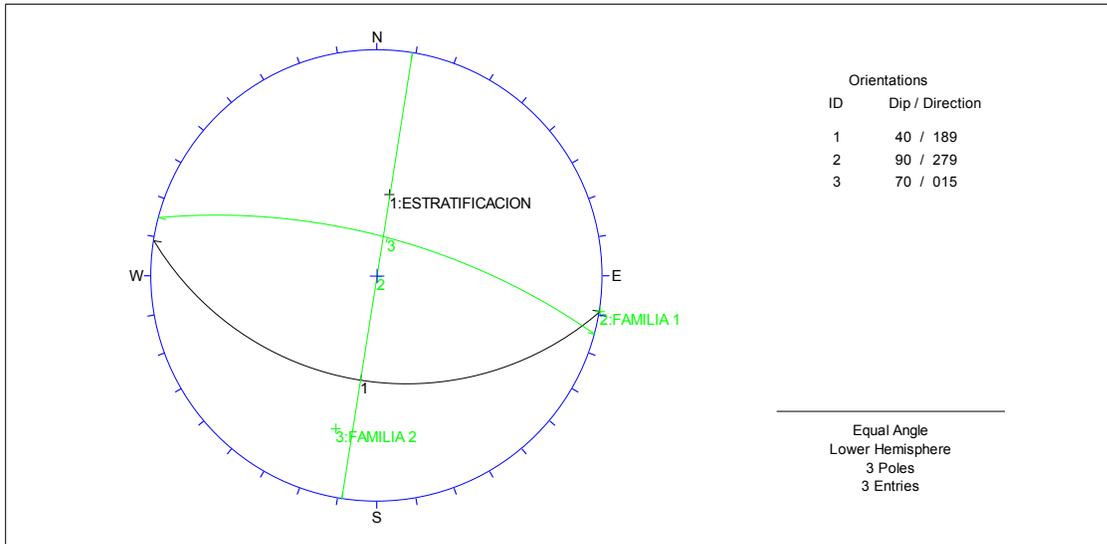
Figura 26. Orientación de planos en la zona 1

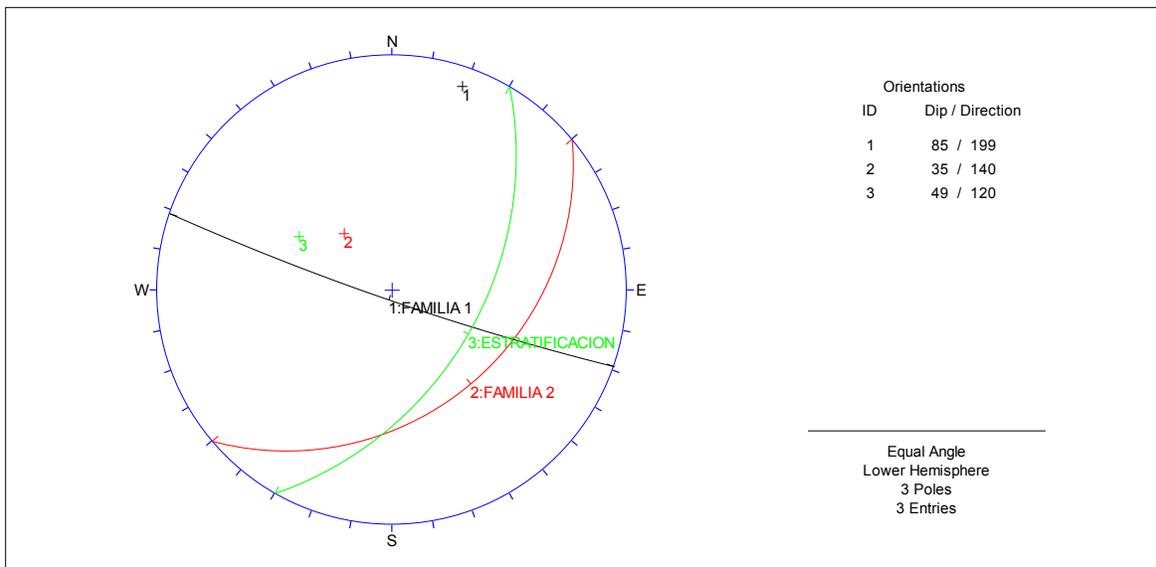
Figura 27. Orientación de planos en la zona 2

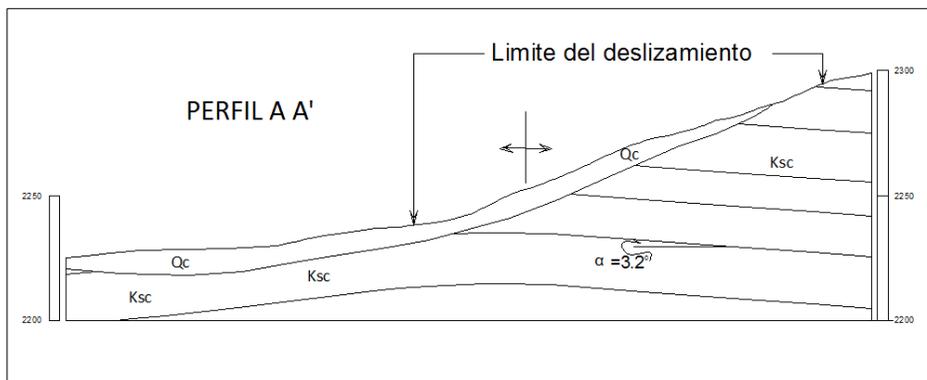
Figura 28. Perfil geológico A-A'

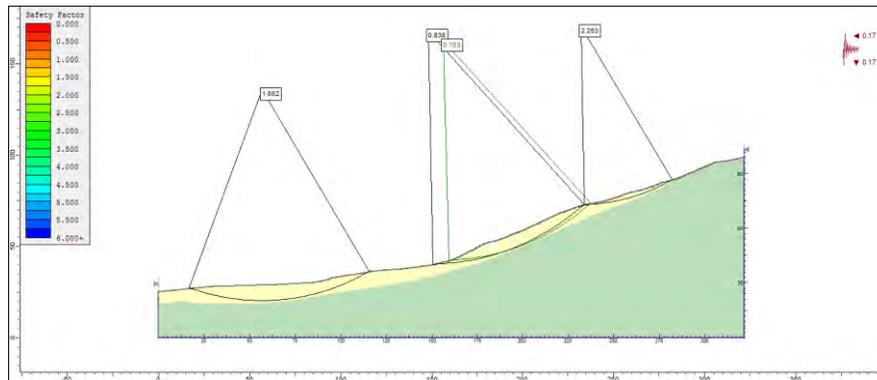
Figura 29. Modelo de análisis perfil A-A'

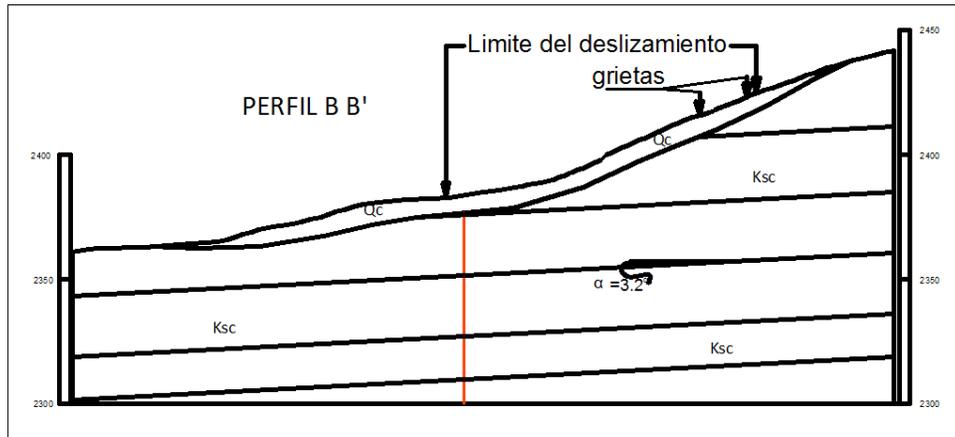
Figura 30. Perfil geológico B-B'

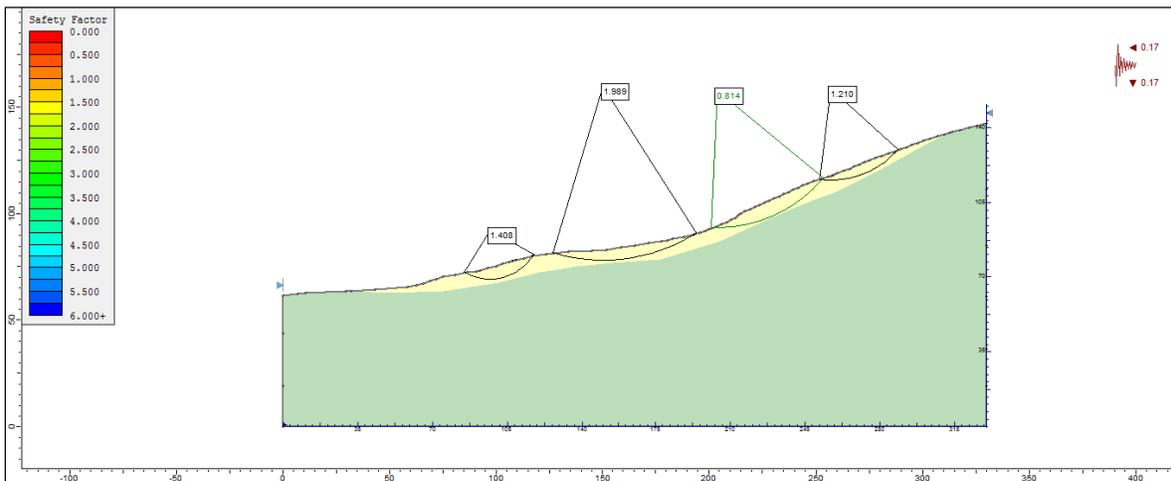
Figura 31. Modelo de análisis perfil B-B'

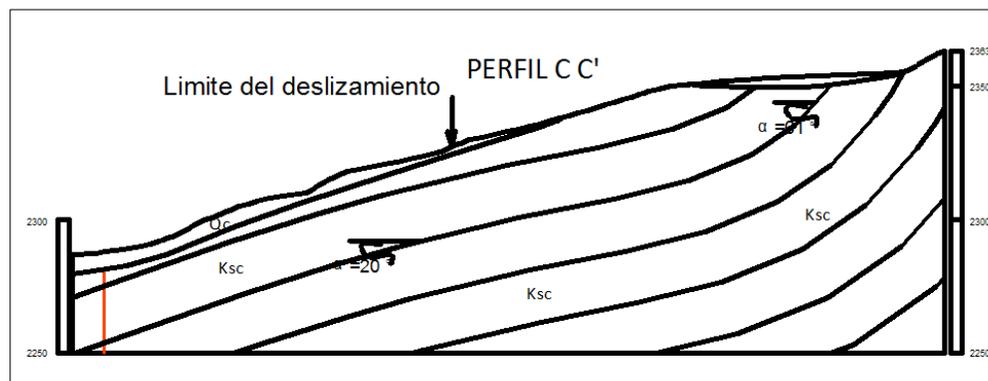
Figura 32. Perfil geológico C-C'

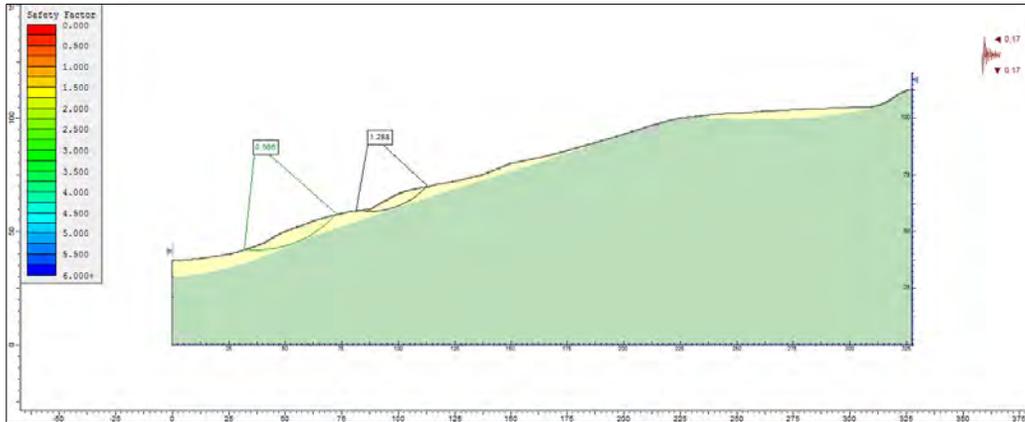
Figura 33. Modelo de análisis perfil C-C'

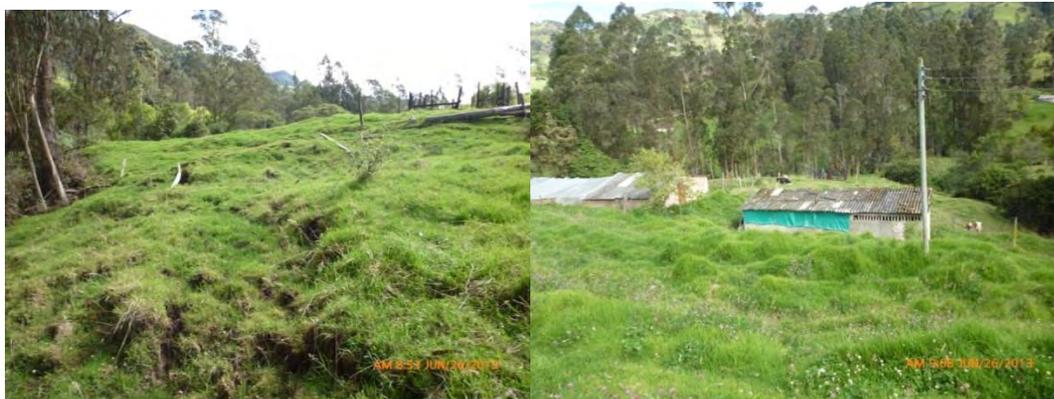
Fotografía 19. Zona de deslizamiento

Se observa un proceso complejo, generando una serie de discontinuidades, que han constituido desprendimientos y terracetas, acelerando el movimiento, los materiales fluyen fácilmente por la diferencia de pendiente, con presencia de nacimientos de agua que unidos a las actividades antrópicas como pastoreo

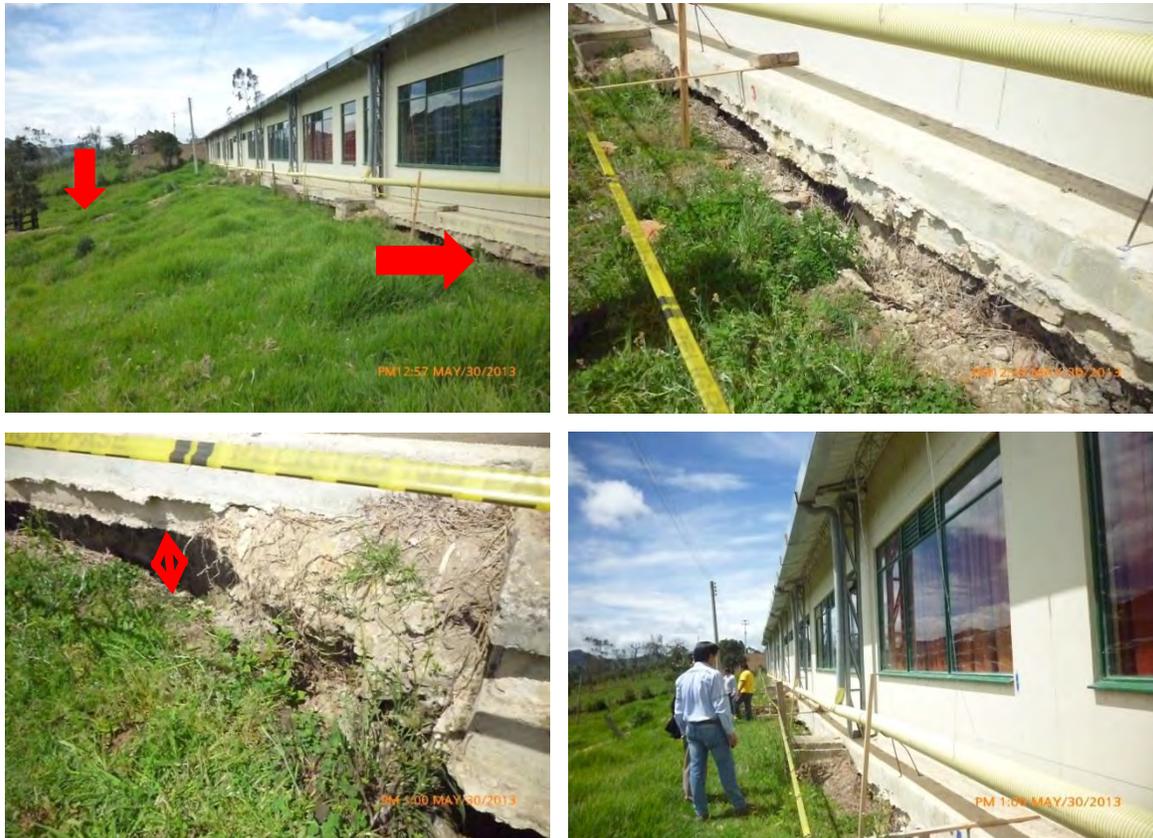
Fotografía 20. Se observa socavamiento generando alrededor de toda la estructura.

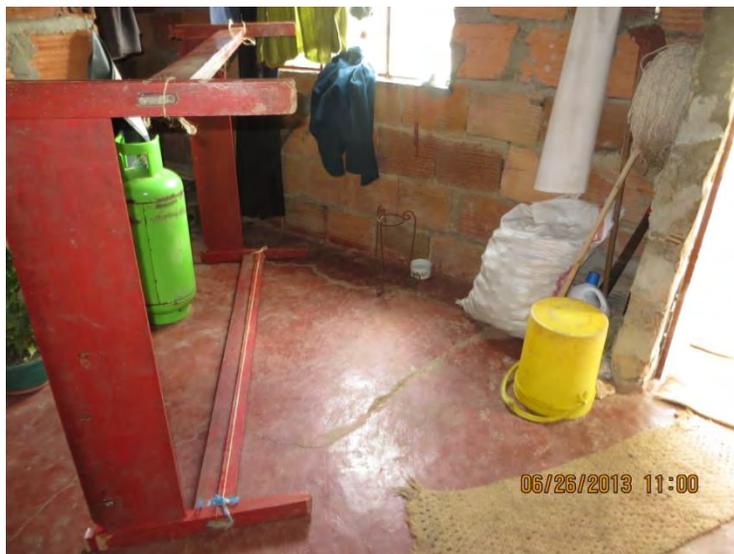
Fotografía 28. Vivienda con presencia de fisuras.

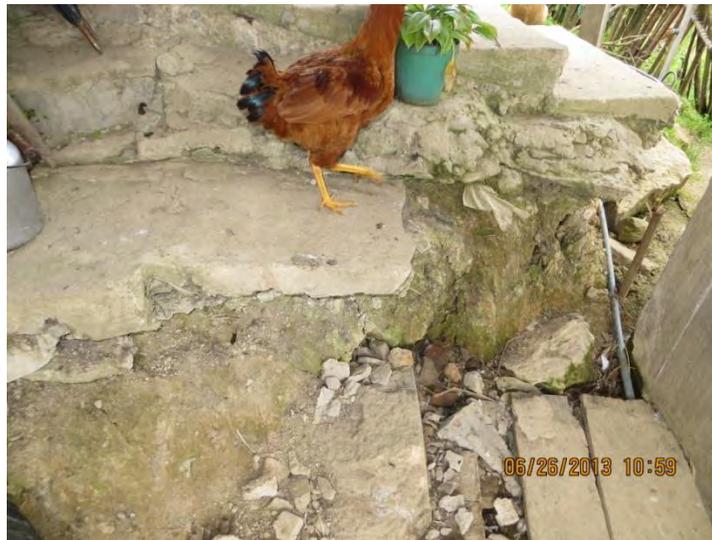
Fotografía 29. Vivienda con presencia de hundimientos del terreno.

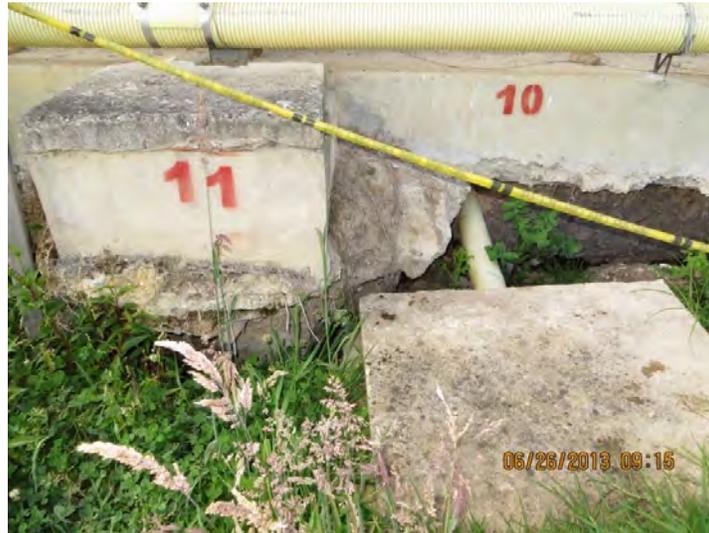
Fotografía 30. Obras de manejo realizadas por el colegio agropecuario.

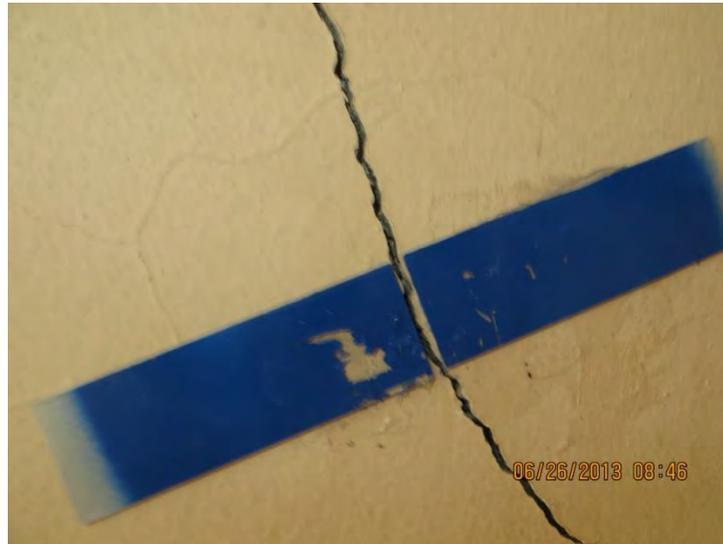
Fotografía 31. Seguimiento a grietas, colegio agropecuario.
