1. Maquetas

1.1 Maqueta Urbanística:

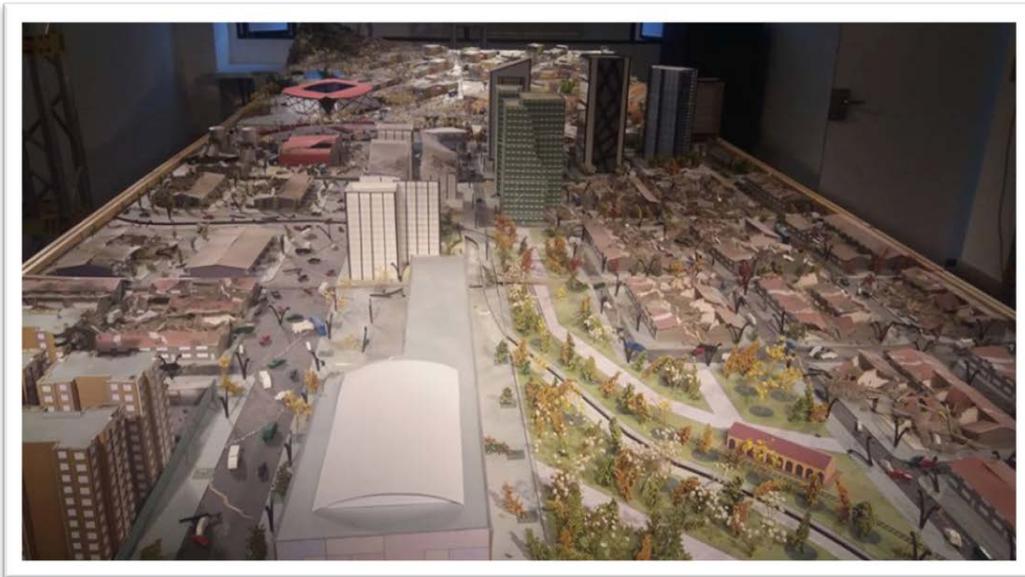
Imagen No. 1 Maqueta Urbanística

Esta maqueta (Imagen No. 1) es una representación física de una zona urbana a escala 1:200, reproduciendo un área total de 400.000 m², la cual dispone de unas dimensiones de 2 x 5 mt seccionada en 10 piezas de 1 x 1 mt, se diseñó en capas de yeso recubierto en latas para paisajismo y agregados especiales para causar sensación de topografía realista (relieve 20%, zona de parque 8%). Volúmenes arquitectónicos de diferentes tipologías y usos mezclados entre manzanas donde se presencian elementos en buenas condiciones, en destrucción parcial y total,

elaborados en cartón de maquetación con impresión de montaje de materialidad original a escala para optimizar realismo; volúmenes con placas exclusivamente en piezas donde se evidenció el deterioro a causa del sismo. Dispone de vivienda básica y multifamiliar en un 38% y con equipamiento institucional, industrial, comercial, educativo y cultural en un 34%. Dispone de granulometrías diversas para evidenciar los escombros provocados por el sismo, de igual forma se distribuyen figuras automotrices alrededor de la maqueta para reconocer visualmente escala y evidenciar el estancamiento vial por el sismo.

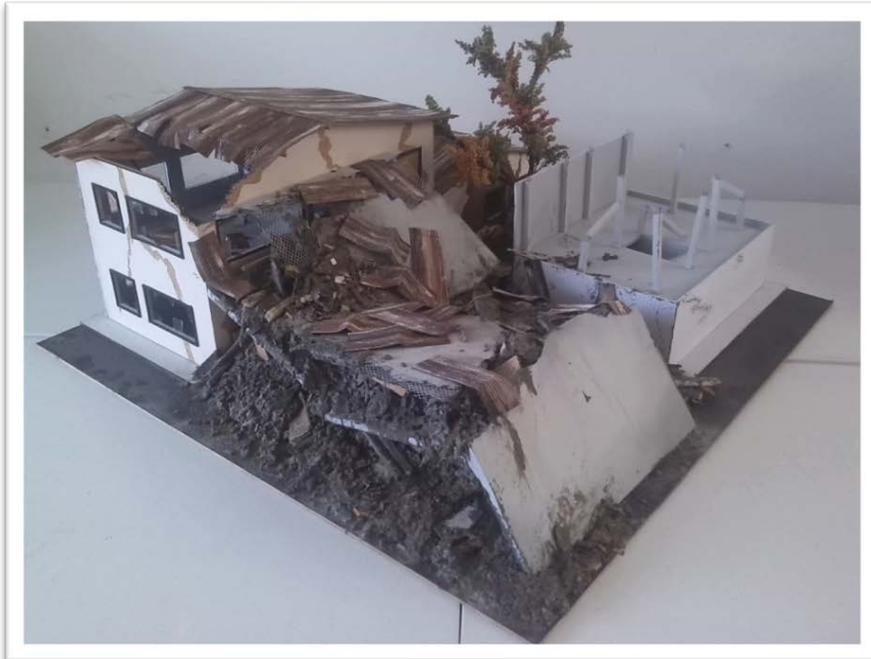
Imagen No. 2: Maqueta Especifica Viviendas Esquinas

Imagen No. 2: Maqueta con Viviendas Esquineras con una altura de 6 mt. (2 pisos) Categoría de Triage (B o C). Dispone de muros portantes y placas de entrepiso en concreto. Presenta colapsos apoyados al piso y apilamiento de losas o placas. Con un 70% de daño, así mismo se pueden evidenciar agrietamiento en columnas y vigas de cada línea de piso, colapso total de la edificación, afectando las colindantes, colapso de pisos intermedios y superiores. Dispuesta para una Evaluación de Búsqueda y Rescate – ASR de Nivel 4.

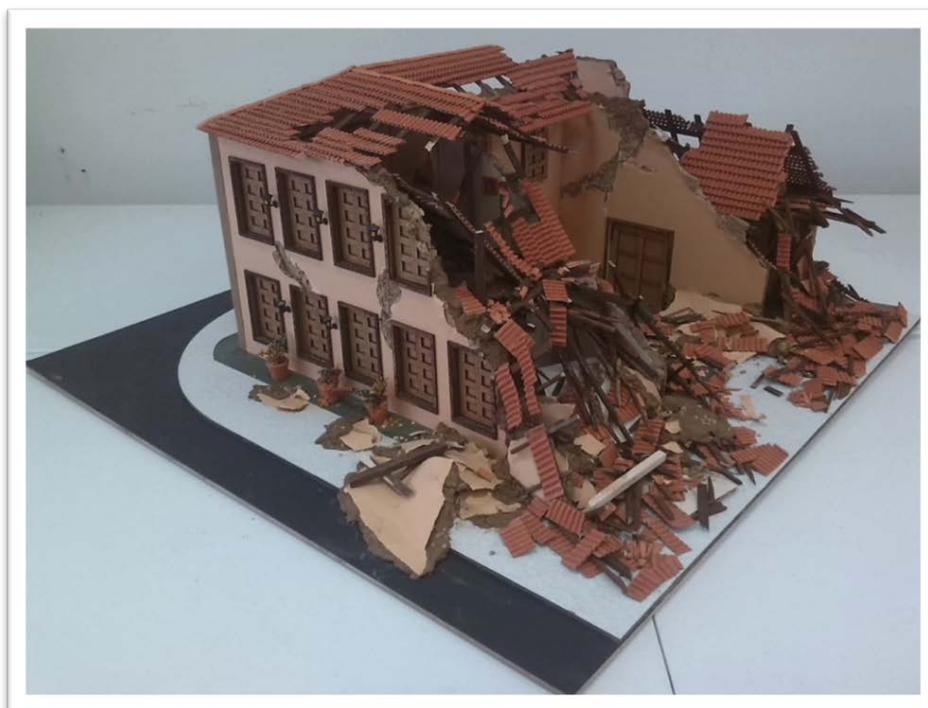
Imagen No. 3: Maqueta Especifica Casa Republicana

Imagen No. 3: Maqueta de Casa Republicana, con una altura de 8 mt. (2 pisos) Categoría de Triage (A,B,C,D,E o F). Dispone de pilares, columnas y entrepiso en madera, muros en bareque, cubiertas pesadas. Daño en un 50%, presenta colapso parcial apoyado al piso, con paredes falsas y mampostería ornamental agrietadas, conexiones rotas entre paredes y pisos, rincones de paredes agrietadas, y pisos sin soporte o parcialmente colapsados. Dispuesta para una Evaluación de Búsqueda y Rescate – ASR de Nivel 3 y 4.

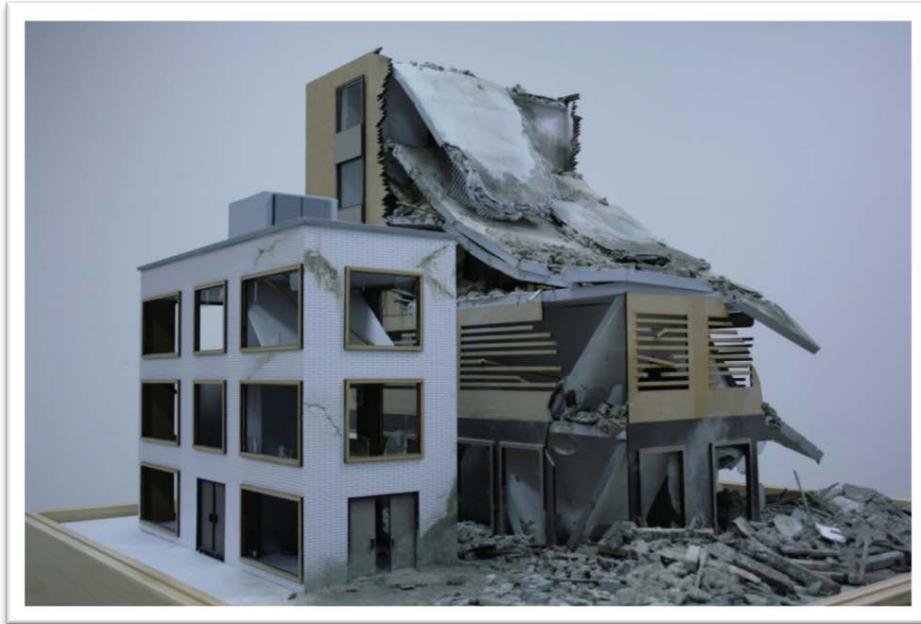
Imagen No. 4: Maqueta Especifica Edificio Oficinas

Imagen No. 4: Maqueta de Edificio de Oficinas, con una altura de 15 mt. (5 pisos) Categoría de Triage (A,B,C,D,E o F). Dispone de muros portantes en ladrillo y placas en concreto. Daño en un 40%, presenta colapso parcial apoyado al piso, con paredes y mampostería agrietadas, conexiones rotas entre paredes y pisos, pisos sin soporte o parcialmente colapsados. Dispuesta para una Evaluación de Búsqueda y Rescate – ASR de Nivel 3 y 4.

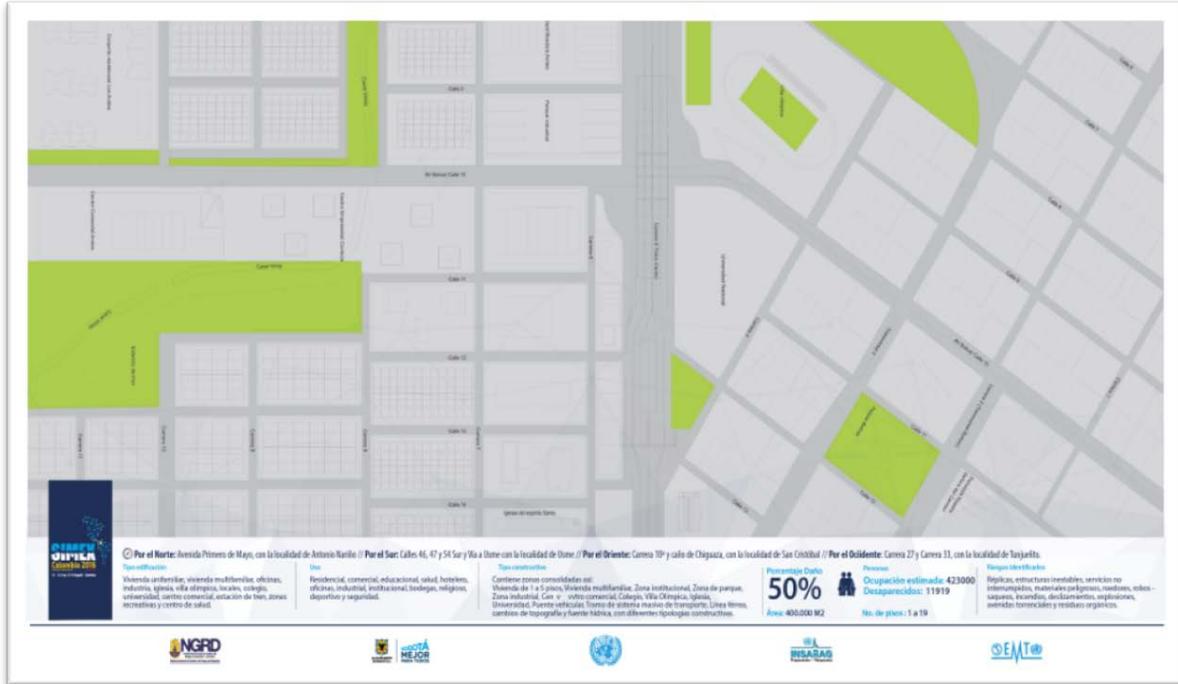
Imagen No. 5: Banner Sala 1 Maqueta Urbanística

Imagen No. 5: Banner Sala 1 Maqueta Urbanística, en este se daba una información gráfica de la ubicación plana de lo evidenciado en la Maqueta Urbanística, daba el insumo necesario a los Equipos USAR para realizar el Nivel 1 de Evaluación de Búsqueda y Rescate – ASR 1, haciendo una evaluación extensa del área, en el cual aplican el plan de sectorización, opciones para accesos y ubicación de recursos así como determinar su plan de acción.

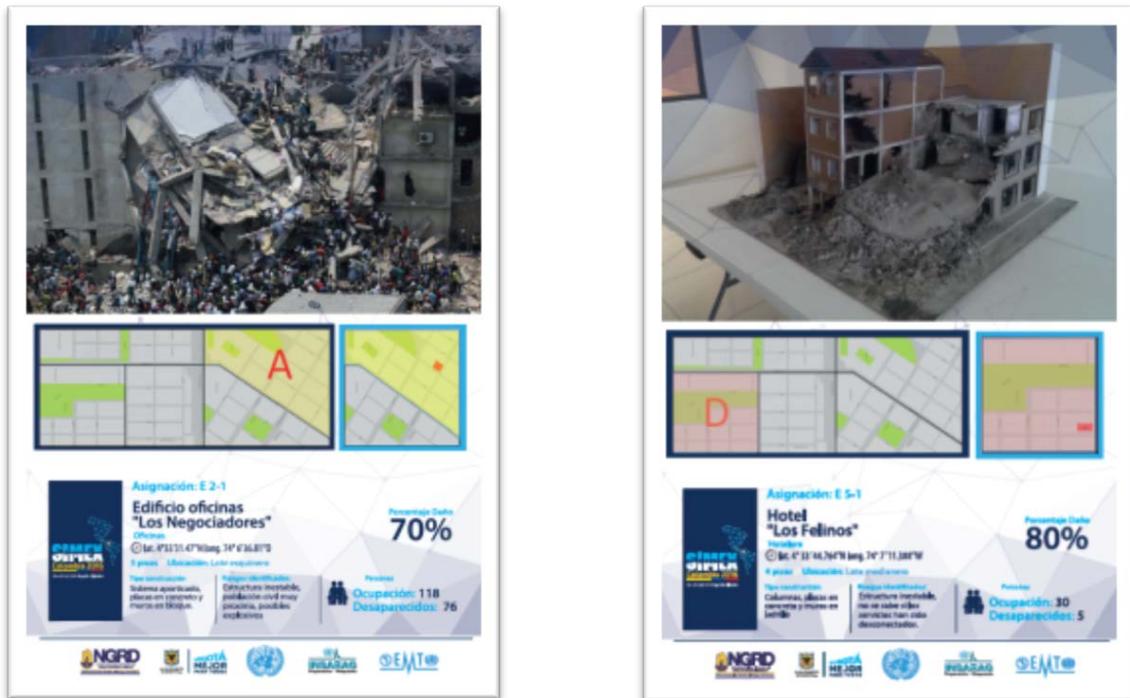
Imagen No. 6: Banner Sala 2 al 6 correspondientes al Plan de Sectorización

Imagen No. 6: Los Banner dispuestos en las salas 2 a la 6, representaban toda la información gráfica de las condiciones encontradas de las estructuras dispuestas en realidad aumentada, maquetas, en ellas los participantes desarrollaban actividades tendientes para la Evaluación de Búsqueda y Rescate Nivel 2 al 4 – ASR 2 al 4, en donde aplicaban una evaluación metódica para identificar sitios de rescate viables, búsqueda exhaustiva de todos los espacios de supervivencia.

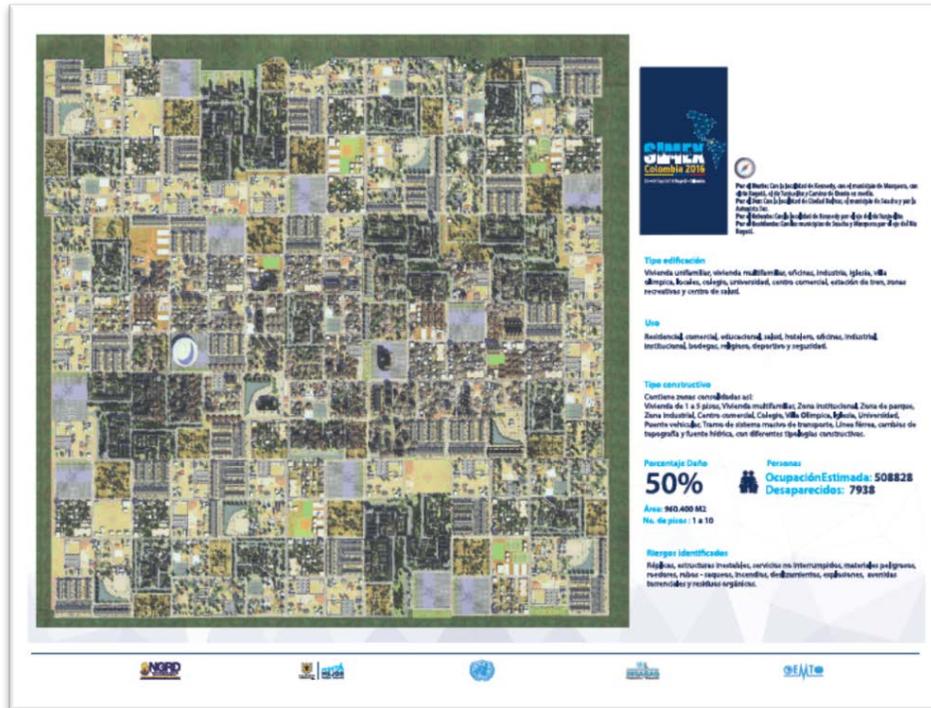
Imagen No. 7: Banner Sala 7 Realidad Virtual

Imagen No. 7: Este banner disponía de una imagen de reconocimiento aéreo, reconocimiento que previamente hacían a través de realidad virtual cada uno de los integrantes de los equipos USAR, y en el que podían hacer el Nivel 1 de Evaluación de Búsqueda y Rescate – ASR 1, en donde elaboran una encuesta previa sobre las áreas afectadas con el fin de desarrollar el plan de sectorización, opciones para la ubicación de Base de Operaciones y en general lo necesario para establecer su plan de acción.
