**INFORME TECNICO VISITA QUEBRADÓN SUR- DANTA MUNICIPIO DE  
ALGECIRAS RELACIONADO CON LA AFECTACIÓN POR OLA  
INVERNAL AVALANCHA DEL 04 DE MARZO DE 2011.**

**CONTRATISTA: GILBERTO MATEUS QUINTERO  
INGENIERO CIVIL ESPECIALISTA EN ALTA  
GERENCIA E INGENIERIA AMBIENTAL.**

## DIAGNOSTICO DE LAS VEREDAS QUEBRADON SUR-DANTA MUNICIPIO DE ALGECIRAS-HUILA.

**DIAGNOSTICO DE LAS VEREDAS QUEBRADON SUR-DANTA MUNICIPIO  
DE ALGECIRAS-HUILA.****INFORME TECNICO****1. PERSONAS ASISTENTES Y SITIOS INSPECCIONADOS.**

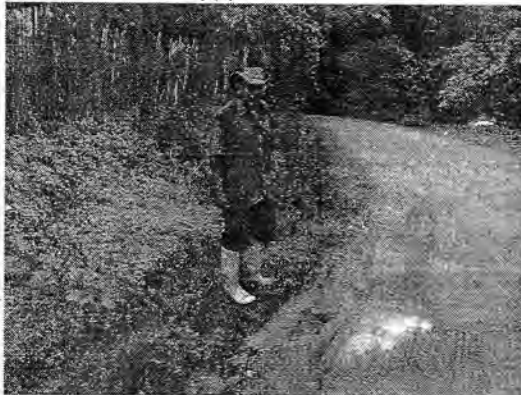
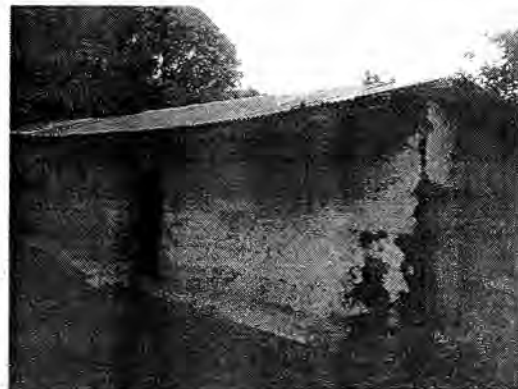
**5. CUNETA RECOLECCION AGUAS LLUVIAS**

- c) En la parte alta de la Granja Villa Lucia es colindante con la vía Neiva-San Antonio que requiere la construcción de cunetas, bajantes talud o zanjas de coronación que faciliten la evacuación de las aguas lluvias.
- d) En la parte baja se observa que el muro que protege la fachada anterior de la vivienda está sometido a presión hidrostática por la saturación del suelo (precipitación) lo que produce volcamiento del muro. Para mitigar el problema se diseño y presupuesto dos muros en concreto ciclópeo a ambos lados de la fachada anterior.
- e) Se identifico que la vivienda requiere mejoramiento relacionado con la aplicación de pañetes en muros interiores, exteriores y viga canal. También demanda el mejoramiento de pisos, en el andén del costado derecho de la vivienda. Así mismo necesita pintura tipo vinilo y tipo esmalte.

- Se requiere la Construcción de dos (2) muros de Contención en Concreto Ciclópeo a ambos lados de la fachada anterior.
- Se requiere la Construcción de un Campo de Infiltración para el manejo de aguas lluvias en la granja Villa Lucia.
- Se requiere mejoramiento de vivienda en pañetes, pisos, pintura para muros y pintura para carpintería metálica.

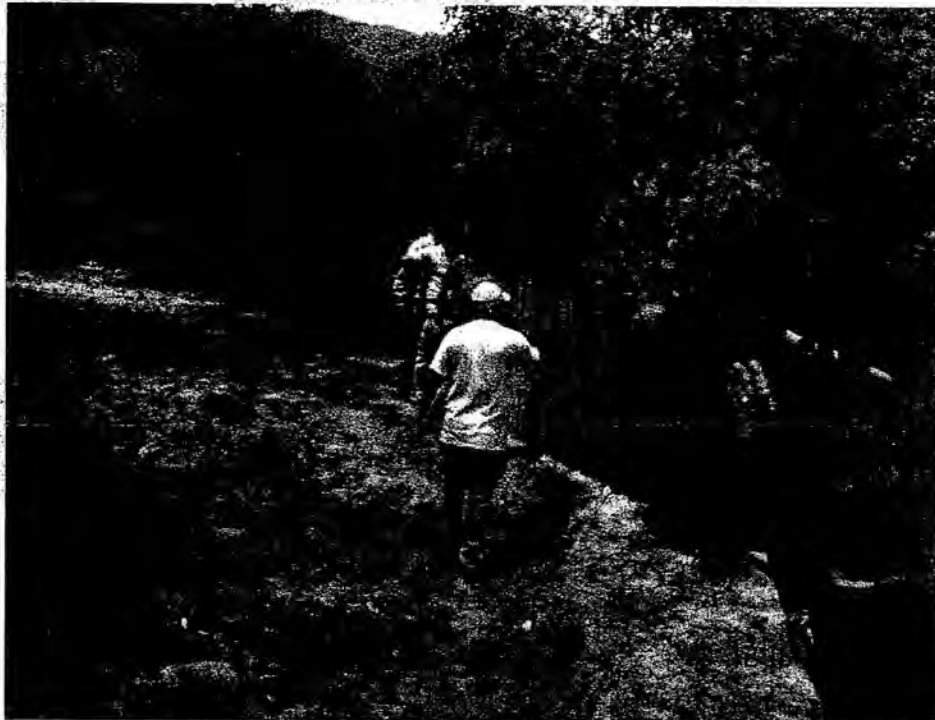
*Punto donde atraviesa el canal de riego el drenaje natural Boca de la Zanja*

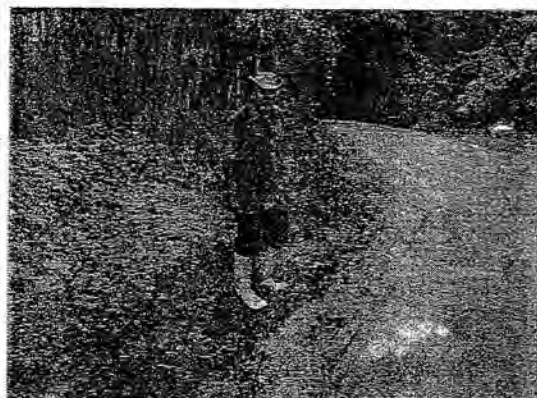
**5. CUNETA RECOLECCION AGUAS LLUVIAS**

- c) En la parte alta de la Granja Villa Lucia es colindante con la vía Neiva-San Antonio que requiere la construcción de cunetas, bajantes talud o zanjas de coronación que faciliten la evacuación de las aguas lluvias.
- d) En la parte baja se observa que el muro que protege la fachada anterior de la vivienda está sometido a presión hidrostática por la saturación del suelo (precipitación) lo que produce volcamiento del muro. Para mitigar el problema se diseño y presupuesto dos muros en concreto ciclópeo a ambos lados de la fachada anterior.
- e) Se identifico que la vivienda requiere mejoramiento relacionado con la aplicación de pañetes en muros interiores, exteriores y viga canal. También demanda el mejoramiento de pisos, en el andén del costado derecho de la vivienda. Así mismo necesita pintura tipo vinilo y tipo esmalte.

- Se requiere la Construcción de dos (2) muros de Contención en Concreto Ciclópeo a ambos lados de la fachada anterior.
- Se requiere la Construcción de un Campo de Infiltración para el manejo de aguas lluvias en la granja Villa Lucia.
- Se requiere mejoramiento de vivienda en pañetes, pisos, pintura para muros y pintura para carpintería metálica.

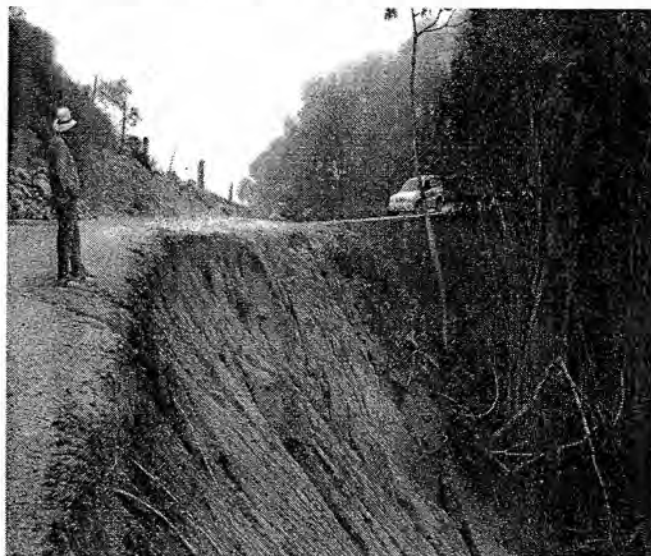
**FOTO 1. ESTADO DE LA BANCA VIA BATAN- MUNICIPIO DE ALGECIRAS**

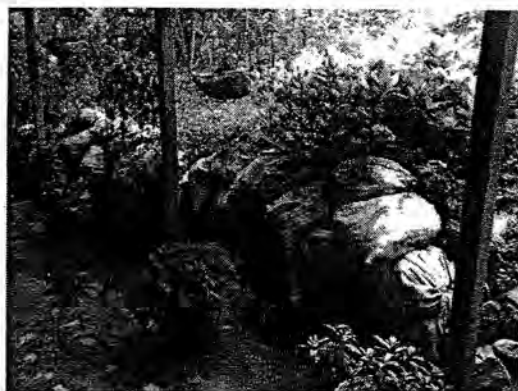
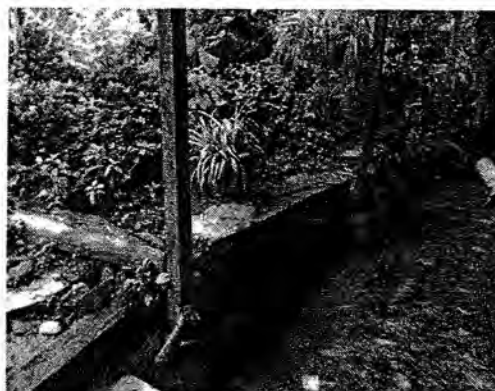
**1. MUROS DE CONTENCIÓN FACHADA ANTERIOR**

- a) El acceso principal a la finca, se hace por una vivienda de bahareque, seguido por un terreno en pendiente negativa, cubierto por pasto, matas y arboles de gran follaje.
- b) La Granja Villa Lucia presenta asentamientos y erosión en tres puntos del jardín ubicado frente a la fachada anterior de la vivienda, la causa está relacionada con la excesiva precipitación registrada en la actual ola invernal y la poca capacidad de soporte del suelo, lo cual puede ser mitigado a través de la construcción de un campo de infiltración tipo espina de pescado, con el fin de evacuar las aguas provenientes de escorrentía desde parte alta hacia la parte baja de la vivienda.

- Se requiere la Construcción de dos (2) muros de Contención en Concreto Ciclópeo a ambos lados de la fachada anterior.
- Se requiere la Construcción de un Campo de Infiltración para el manejo de aguas lluvias en la granja Villa Lucia.

- Para mitigar el riesgo de erosión y remoción en masa es necesario la construcción de dos muros frente a la fachada anterior de la vivienda para estabilizar el talud, así como la construcción de un campo de infiltración tipo espina de pescado en el jardín para el manejo de aguas lluvias presentes en la Granja Villa Lucia Vereda San Antonio Municipio de Neiva.
- Es importante conservar y extender la cobertura vegetal del jardín de la granja Villa Lucía, toda vez que la vegetación además de proteger el suelo evita que este se erosione, protegiendo la vida y la infraestructura física adyacente.
