# ESTUDIO DE AMENAZA, VULNERABILIDAD Y RIESGO POR MOVIMIENTOS EN MASA DEL MUNICIPIO DE VÉLEZ, DEPARTAMENTO DE SANTANDER

## VOLUMEN IV

### DETERMINACIÓN DE LA AMENAZA DEL ÁREA RURAL DEL MUNICIPIO DE VÉLEZ

**INFORME:** Volumen IV - Determinación de la amenaza del área rural del municipio de Vélez

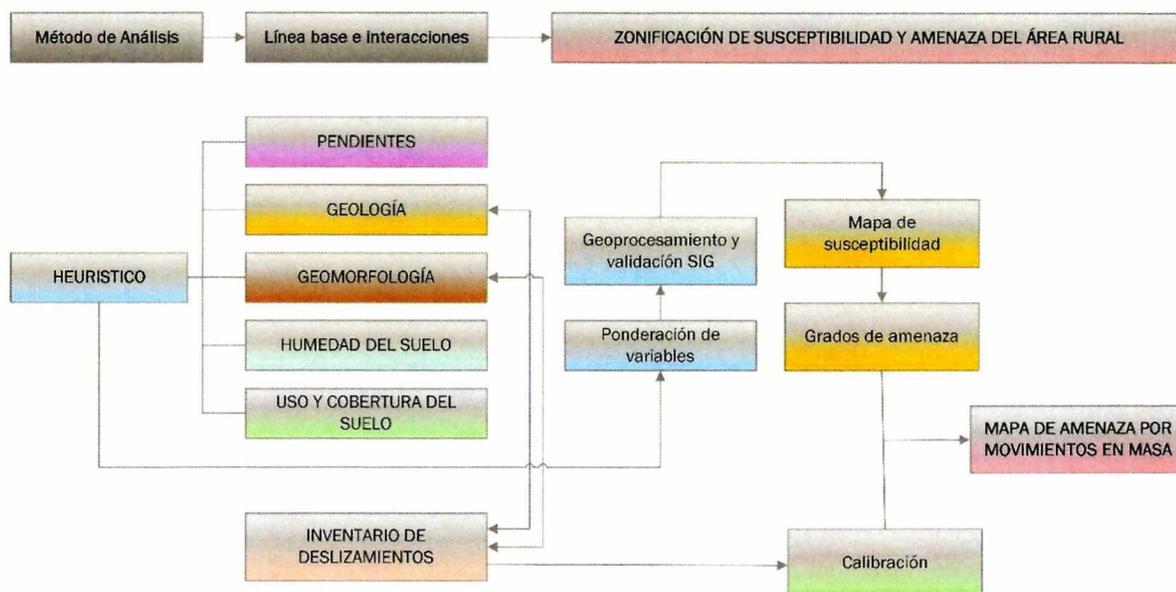
**Figura 1.** Metodología para la evaluación de susceptibilidad y la amenaza híbrida por movimientos en masa a nivel rural del municipio de Vélez.

Para la zonificación de amenazas en el área rural de Vélez fueron propuestos, no tres sino cinco factores de análisis por el equipo de especialistas, los siguientes: pendientes, geología superficial (litología-estructura), geomorfología (unidades geomorfológicas), humedad del suelo y uso y cobertura del suelo. En la figura 1 se muestra la metodología empleada, cuyas ponderaciones se muestran en los sucesivos capítulos de éste volumen.

Para el área rural de Vélez, tales factores se estructuraron en *shapes* independientes, en donde a cada polígono se le asignó una calificación de 1 a 5, para después ser convertidos a formato *ráster* con un tamaño de celda de 20m\*20m.

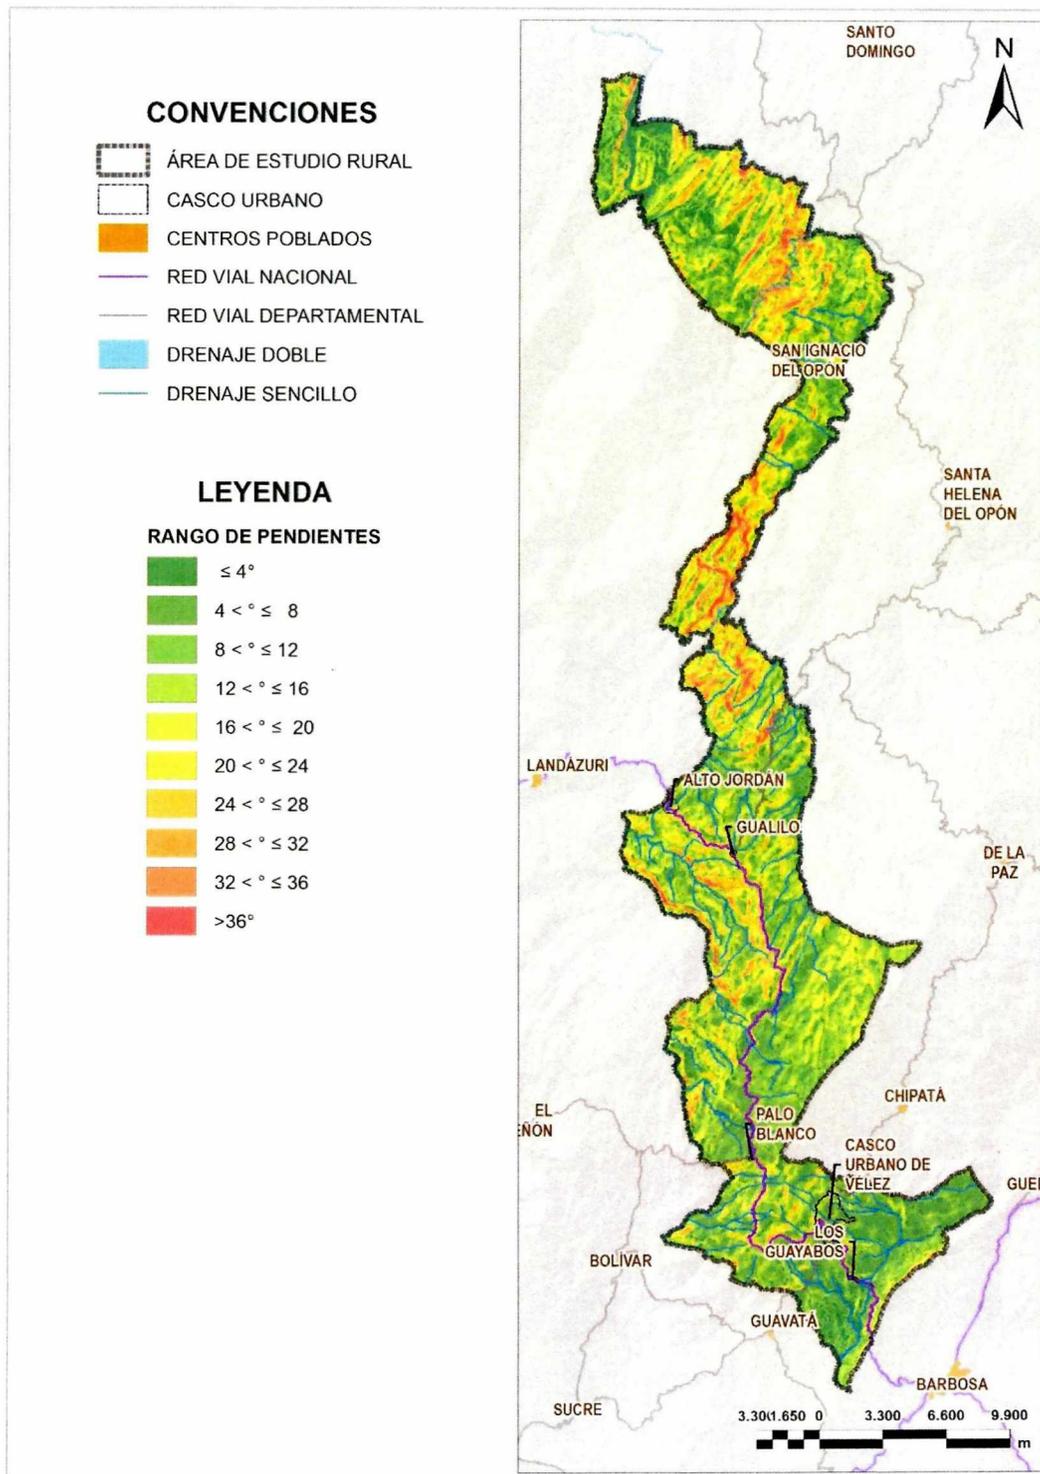
**Figura 3.** Mapa de pendientes del área rural (Plano R-02).

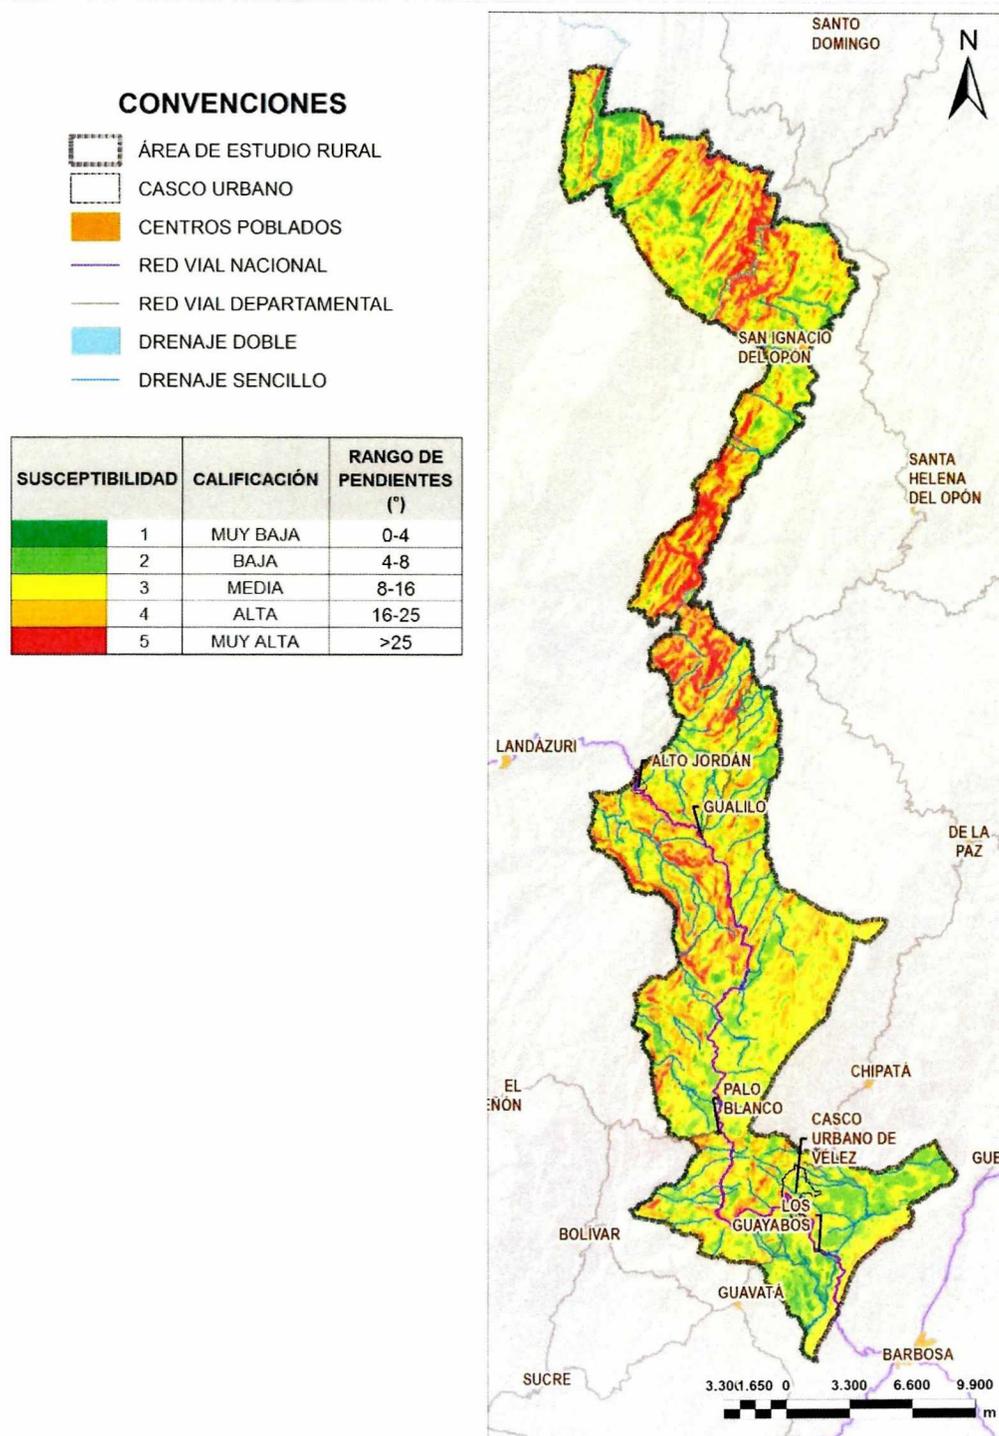
**Figura 4.** Mapa de susceptibilidad a movimientos en masa por pendientes del área rural (Plano R-03).

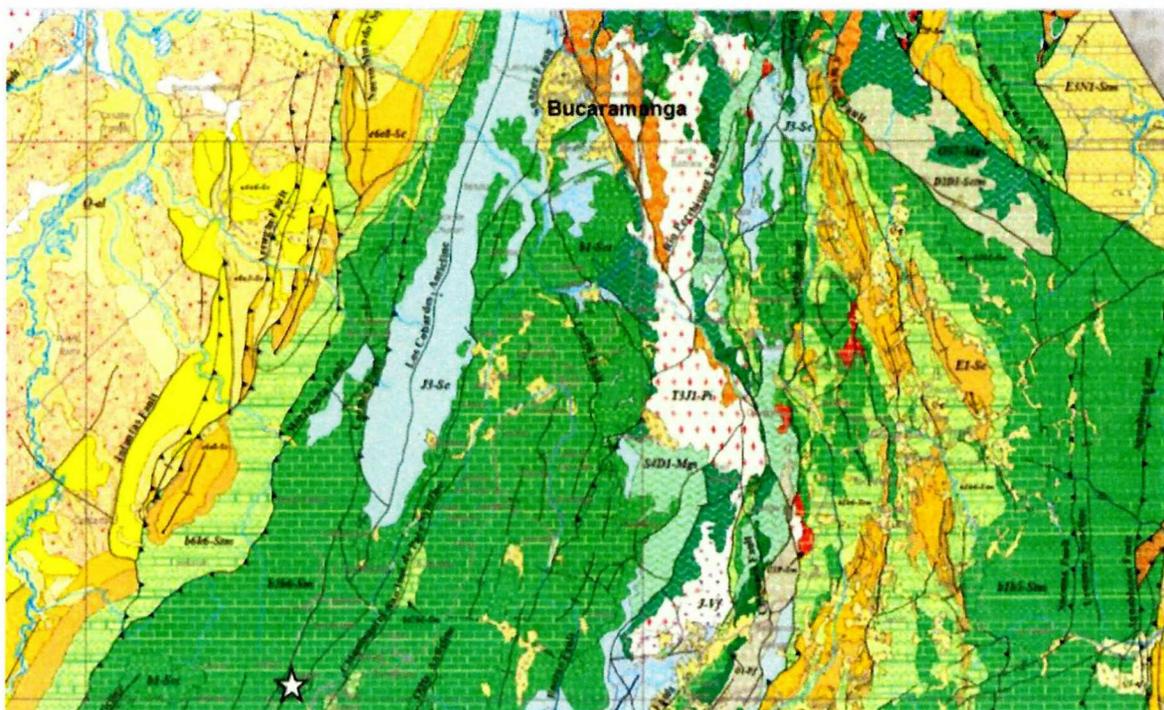
**Figura 5.** Mapa geoestructural de la parte noroccidental de la Cordillera Oriental. Vélez se ubica abajo, en la estrella blanca, sobre rocas del Cretácico. Bucaramanga, arriba al centro.

Regionalmente se enmarca en una cadena plegada cabalgante, de vergencia occidental y conformada principalmente por rocas de ambientes marinos (Cretácico), aunque más al oeste afloran sedimentitas continentales del Paleógeno, unidades volcanoclásticas del Neógeno, junto a diversos depósitos del Cuaternario, de gran sedimentación actual. Todas las unidades del Cretácico, de color verde en la figura 5, conforman un gran pliegue sinforme, afectado por fallas de rumbo y cabalgamiento (Reyes, 2012).

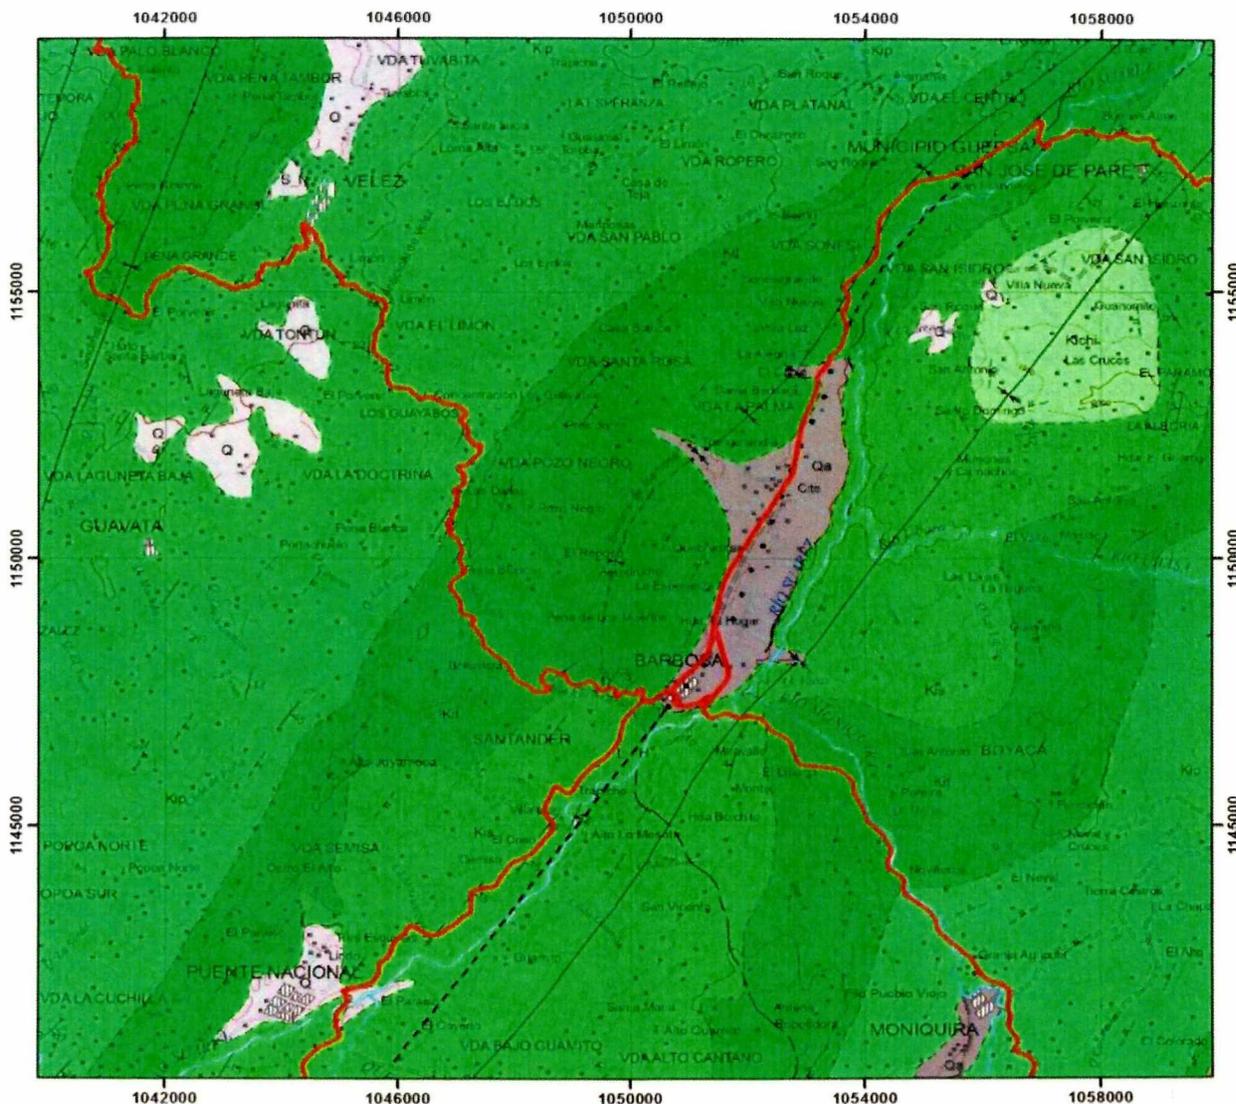
**Figura 8.** Mapa geológico del municipio de Vélez y alrededores. El óvalo negro ubica su área urbana, fundada sobre la Formación Paja (Kip), con amplio patrón de afloramiento orientado al NE. Las carreteras principales se resaltaron en líneas rojas.

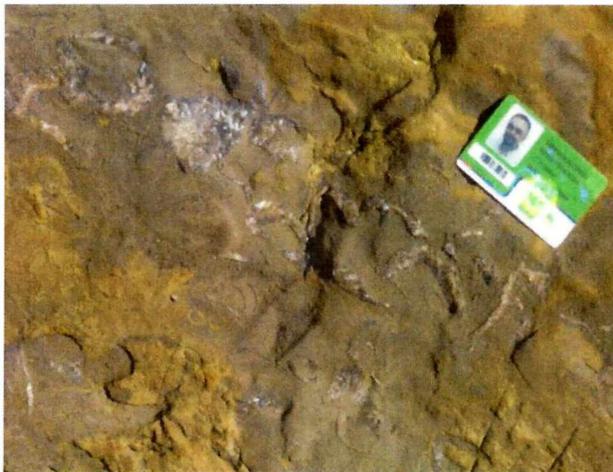
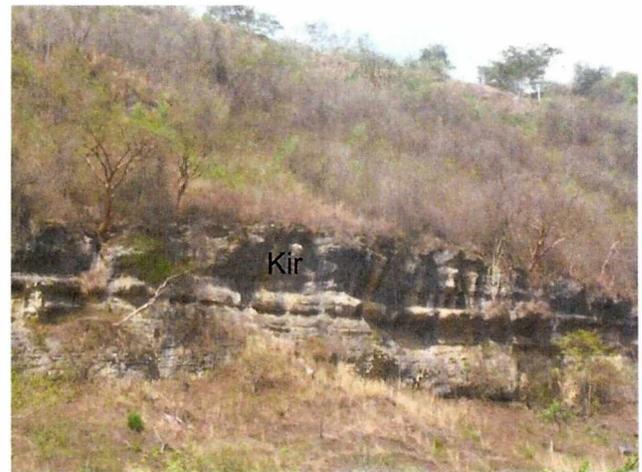
**Figura 9.** (a) Detalle de calizas fosilíferas y escarpes rocosos (b) de la Formación Rosablanca (Kir), evidentes en el tramo vial del puente Eduardo Santos hasta el río Fonce (hacia Berlín).

La Formación Rosablanca aflora a nivel rural de Vélez en las veredas San Benito, Rionegro Cascajero, Visina, Llanadas y al oriente del municipio de Bolívar, como una franja alargada N-S de calizas. Allí consta en la zona de estudio de alternancia de calizas micríticas, de color gris fresco y pardo-amarillento meteorizado, lumaquélicas (con bivalvos, figura 9a) y muy duras, areniscas de grano medio a fino, en matriz lodosa calcárea grisácea, consolidadas, y lodolitas pardo-grisáceas a negras, calcáreas, masivas a laminadas, en capas delgadas a muy gruesas ( $\geq 1$  m de espesor), según la figura 9b.

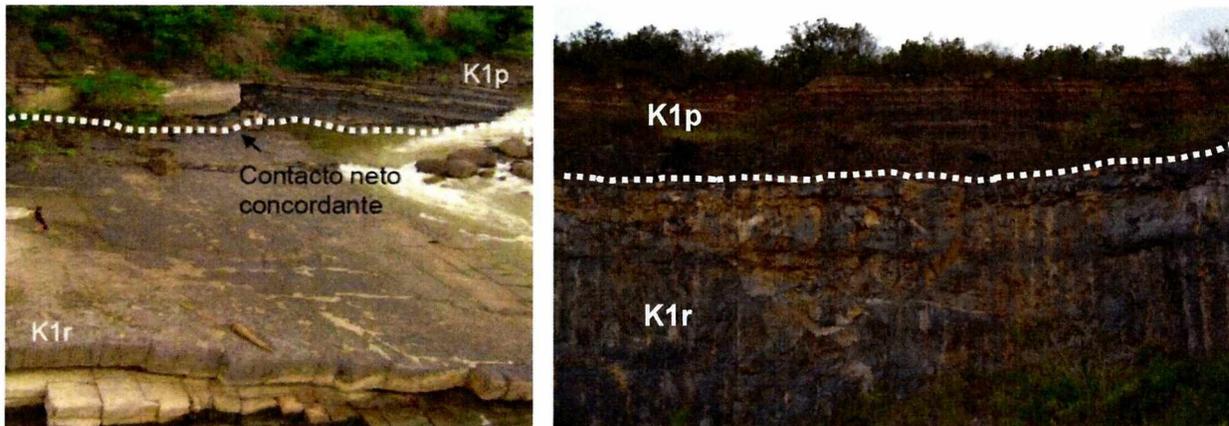
**Figura 11.** Contacto estratigráfico entre la infrayacente unidad K1r (o Kir), conformada por calizas, y la unidad K1p (o Kip), eminentemente lutítica: (a) izquierda en el puente Eduardo Santos sobre el río Suárez; (b) derecha, en cantera de calizas de Curití.

El contacto entre la Formación Paja y la infrayacente Formación Rosablanca (Kir) es neto y concordante, como se observa en las figura 11a y 11b. Aunque dentro de la zona de estudio no fue evidenciado dicho contacto.

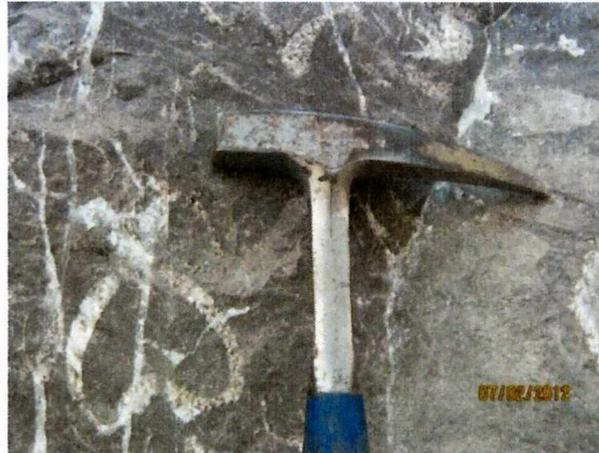
**Figura 12.** Aspecto de caliza fosilífera identificada en la sección tipo: micrita gris con restos de braquiópodos reemplazados y fisuras rellenas con calcita blanquecina. Afloramiento sobre el puente el Tablazo, en la vía la Renta-San Vicente de Chucurí.

Está conformada por calizas grises a negras, fosilíferas, localmente glauconíticas y arcillosas de color negro, con niveles intercalados de arcillolitas grises a gris azulado, calcáreas, fosilíferas (figura 12), en capas medianas a gruesas, con intercalaciones de areniscas grises, grano fino a medio, arcillosas, levemente calcáreas, en capas delgadas (Reyes, 2013).

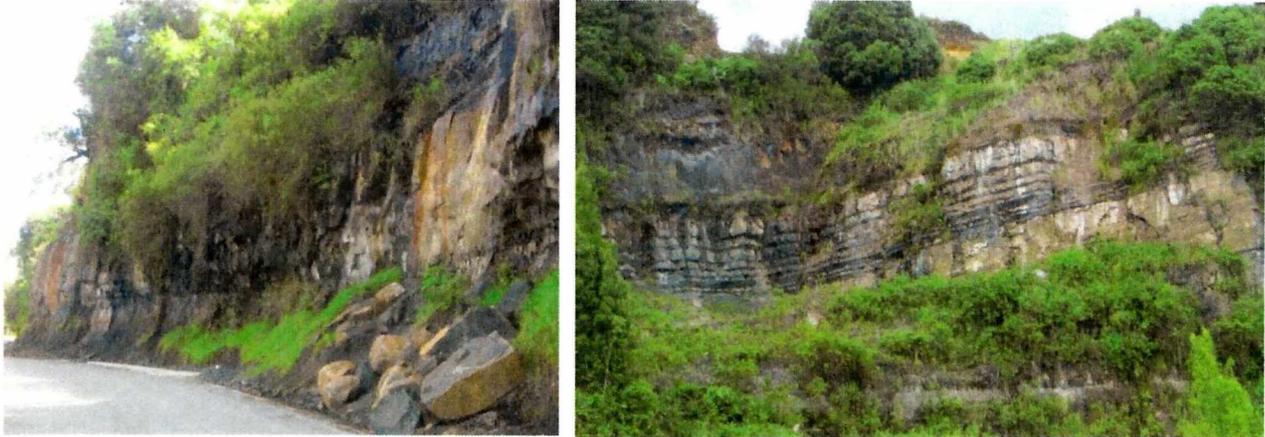
**Figura 13.** Aspecto en afloramiento de la unidad Kit: a) Izquierda, vista de talud rocoso sujeto a desprendimiento, (Km 47 de la ruta 60); b) derecha, intercalaciones de capas degadas a gruesas de calizas micríticas y lutitas.

En los taludes de la vía Landázuri-Barbosa se observa esta unidad, integrada por capas medias a gruesas de areniscas calcáreas gris claras (figura 13 a y b) y calizas masivas, que alternan con capas delgadas de lutitas negras.

El contacto neto se puede observar claramente entre las abscisas K48+897 (en donde hay una alcantarilla, en donde ya aparecen las calizas) y el PR49 (en donde terminan las lutitas), de las Formaciones Tablazo y Paja, respectivamente. También, el contraste de duros y blandos (figura 13b) evidencia tal discontinuidad estratigráfica en el cambio de pendientes en el relieve de este sector.

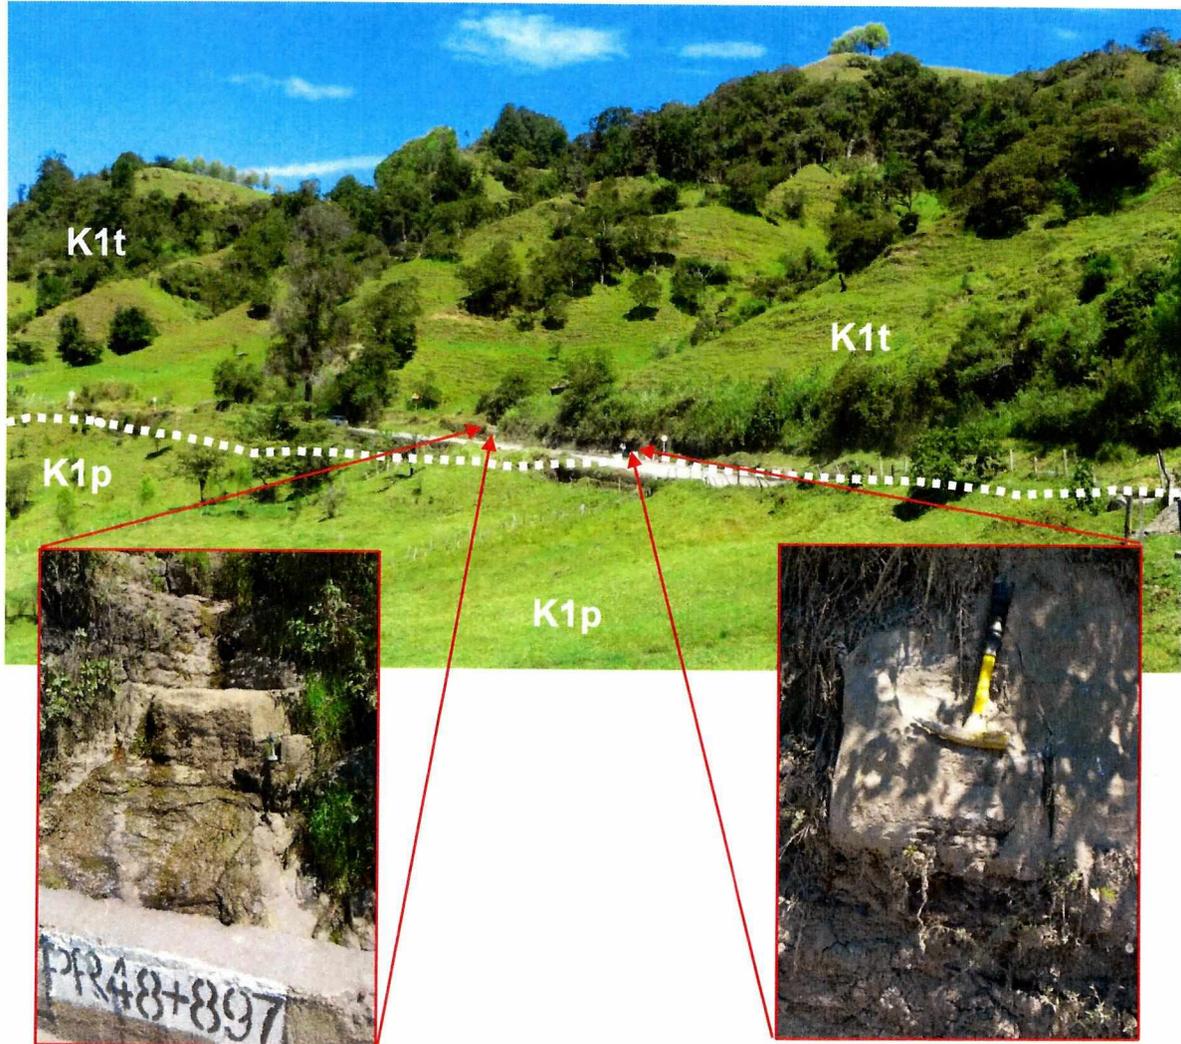
**Figura 14.** Contacto neto entre la Formación Paja (K1p) y la Formación Tablazo (K1t), sobre la vía de Vélez a Paloblanco. El contraste de relieve, entre blandos abajo y duros arriba, es evidente y responde al cambio litológico de lutitas a calizas, respectivamente.

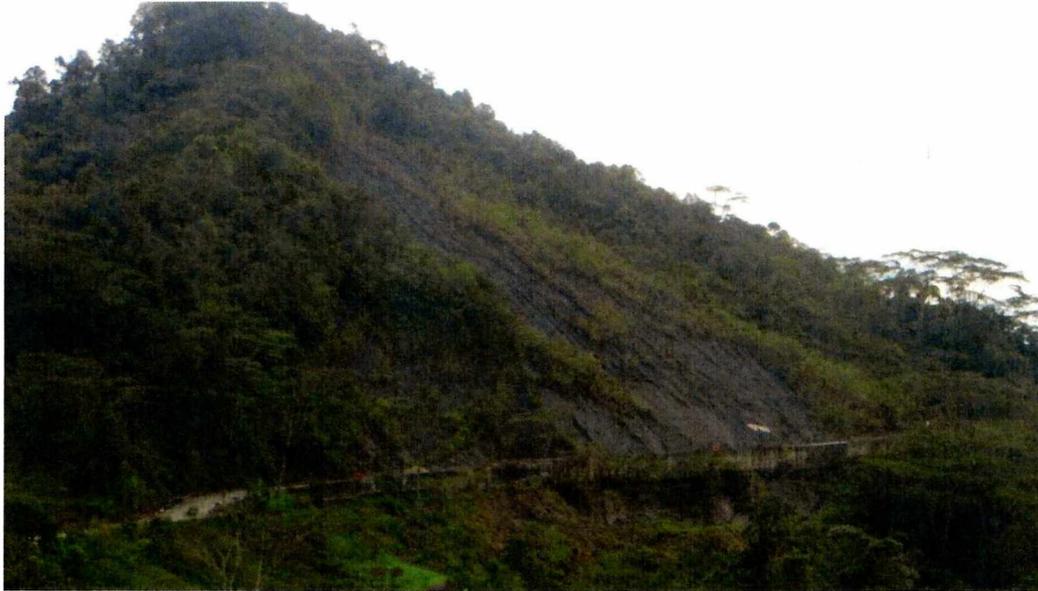
**Figura 15.** Taludes de corte que coinciden con la estratificación de la Formación Tablazo (K1t), inmediaciones del Km18+330, con la vía hacia Cimitarra a la derecha.

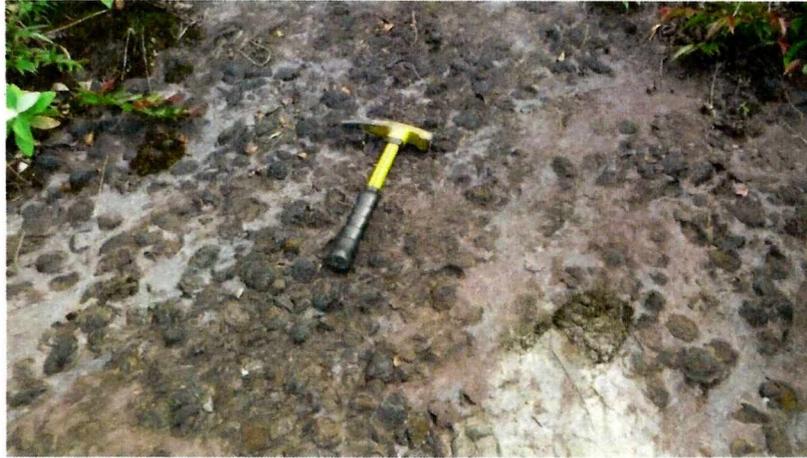
**Figura 16.** Areniscas calcáreas fosilíferas de la unidad K1s (geoestación 50), vereda Gualilo.

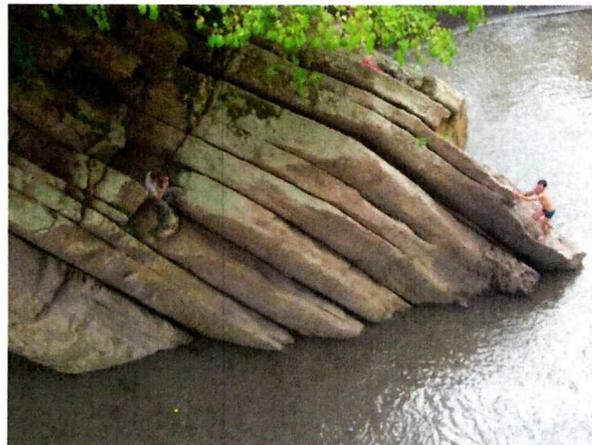
**Figura 17.** Areniscas de la parte superior de la Formación Simití. Vda. el Limoncito, río Quiratá.

Aflora en las siguientes veredas de Vélez: San Ignacio, San Pedro, Tagual, La Soledad, Altamira, Limoncito, Mantellina Baja, Recreo, Mantellina Alta, Palma, La Esperanza, Santa Rosa, Gualillo, Cuba, Salandas, Helida, Gaital. Consta de areniscas de grano muy fino a medio (figura 17), en matriz limosa amarillenta, y limolitas arcillosas, grises, amarillentas a beige, caoliníticas y untuosas al tacto, con la laminación plano-paralela continua, meteorizadas y diaclasadas, en capas muy gruesas. Por la presencia de areniscas cementadas pueden originar pendientes estructurales (figura 18), sobre las cuales se denudan las lutitas.

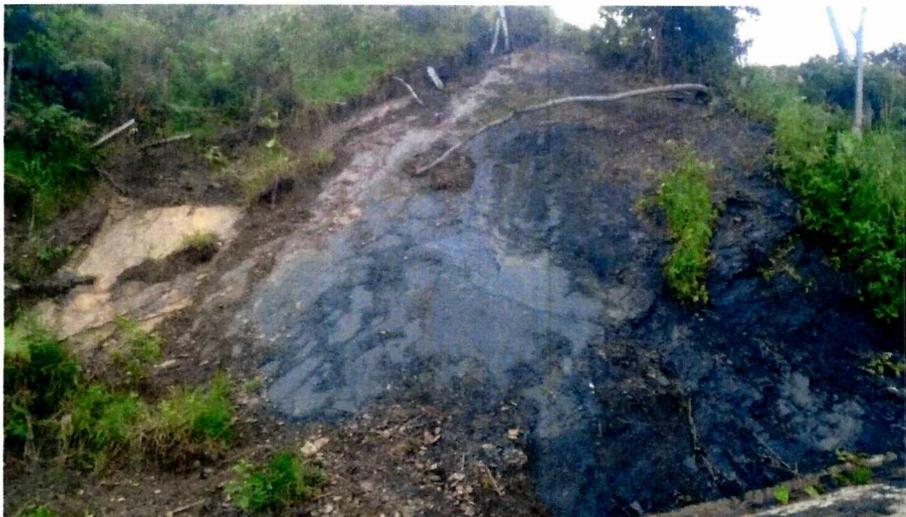
**Figura 18.** Talud de corte vial afectado por deslizamiento traslacional, en rocas de K1s. Vda. el Recreo, inventariado como el MM33 (ver sección 6.11).

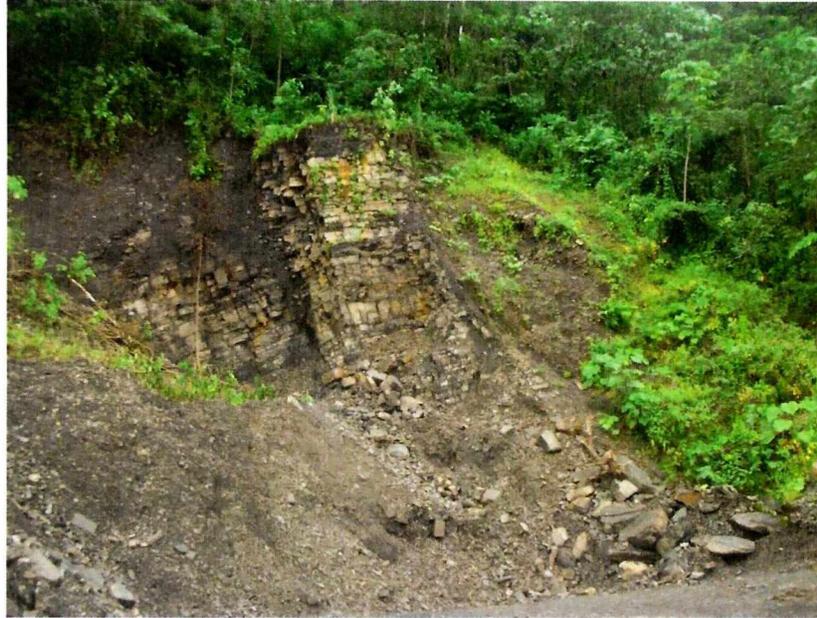
**Figura 19.** Recebera de liditas de la Formación La Luna, miembro Galembó, Vda. el Limoncito.

Esta formación aflora en el municipio de Vélez en las veredas: Altamira, La Soledad, Mantenilla Alta, Mantenilla Baja, Recreo, San Ignacio, San Pedro, Tagual, constituyendo cuchillas alargadas y topes de cerros. En la vereda El Limoncito (figura 19) consta de lilitas negras a pardas, silíceas y consolidadas, en capas delgadas y fracturadas en "panelitas", intercaladas con lutitas grises, que son susceptibles a inestabilidades.

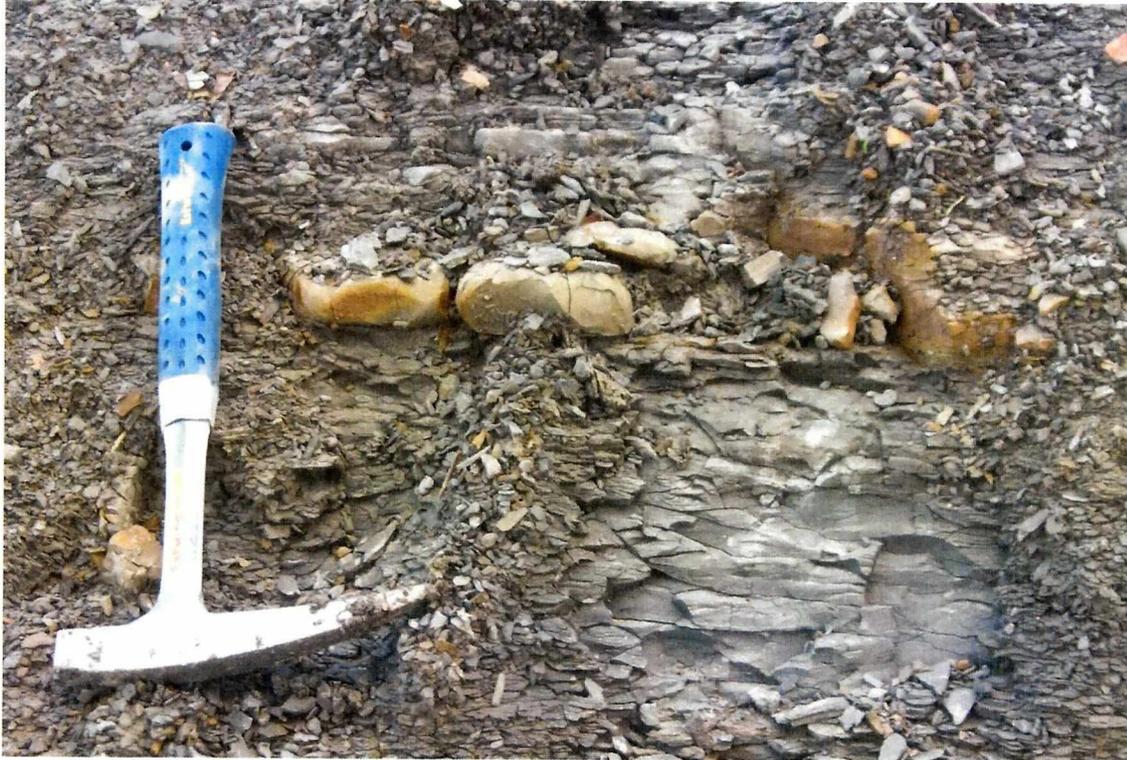
**Figura 20.** Detalle de lutitas grises, masivas y friables, de la Formación Umir, intercaladas con capas delgadas de siderita, parda y de comportamiento frágil. Parte central municipal.

La Formación Umir fue observada en inmediaciones de Alto Jordán y es evidente al norte del territorio municipal de Vélez, gracias a la cartografía oficial del Ingeominas. Se define por una secuencia litoestratigráfica lodosa muy potente, integrada por limolitas a limolitas arcillosas grises a pardas, laminadas y fisibles (es decir lutíticas), blandas a poco consolidadas, lo cual otorga superficialmente un carácter deleznable y una plasticidad baja a moderada, de contenido variable de materia orgánica, que se intercalan con niveles de limolitas y areniscas de grano muy fino pardas a verdosas, con laminación plano-paralela, duras y de menor espesor, exceptuando la parte alta en donde tienen mayor dominancia sobre las lutitas, y ocasionalmente con capas delgadas de siderita (figura 20).

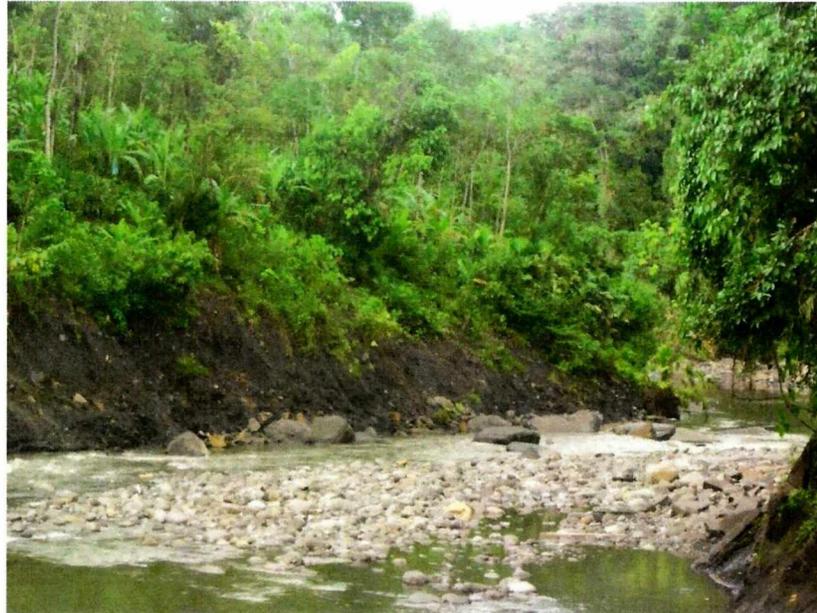
**Figura 21.** Depósito sedimentario fluvial (Qal) asociado al río Quiratá, que fluye hacia el fondo.

Contienen gravas heterométricas (figura 21), con tamaños hasta bloque, compuestas típicamente por rocas sedimentarias (diámetros de 1.5 m), y arenas y lodos en distintas proporciones, conformando barras laterales, centrales y algunas islas.

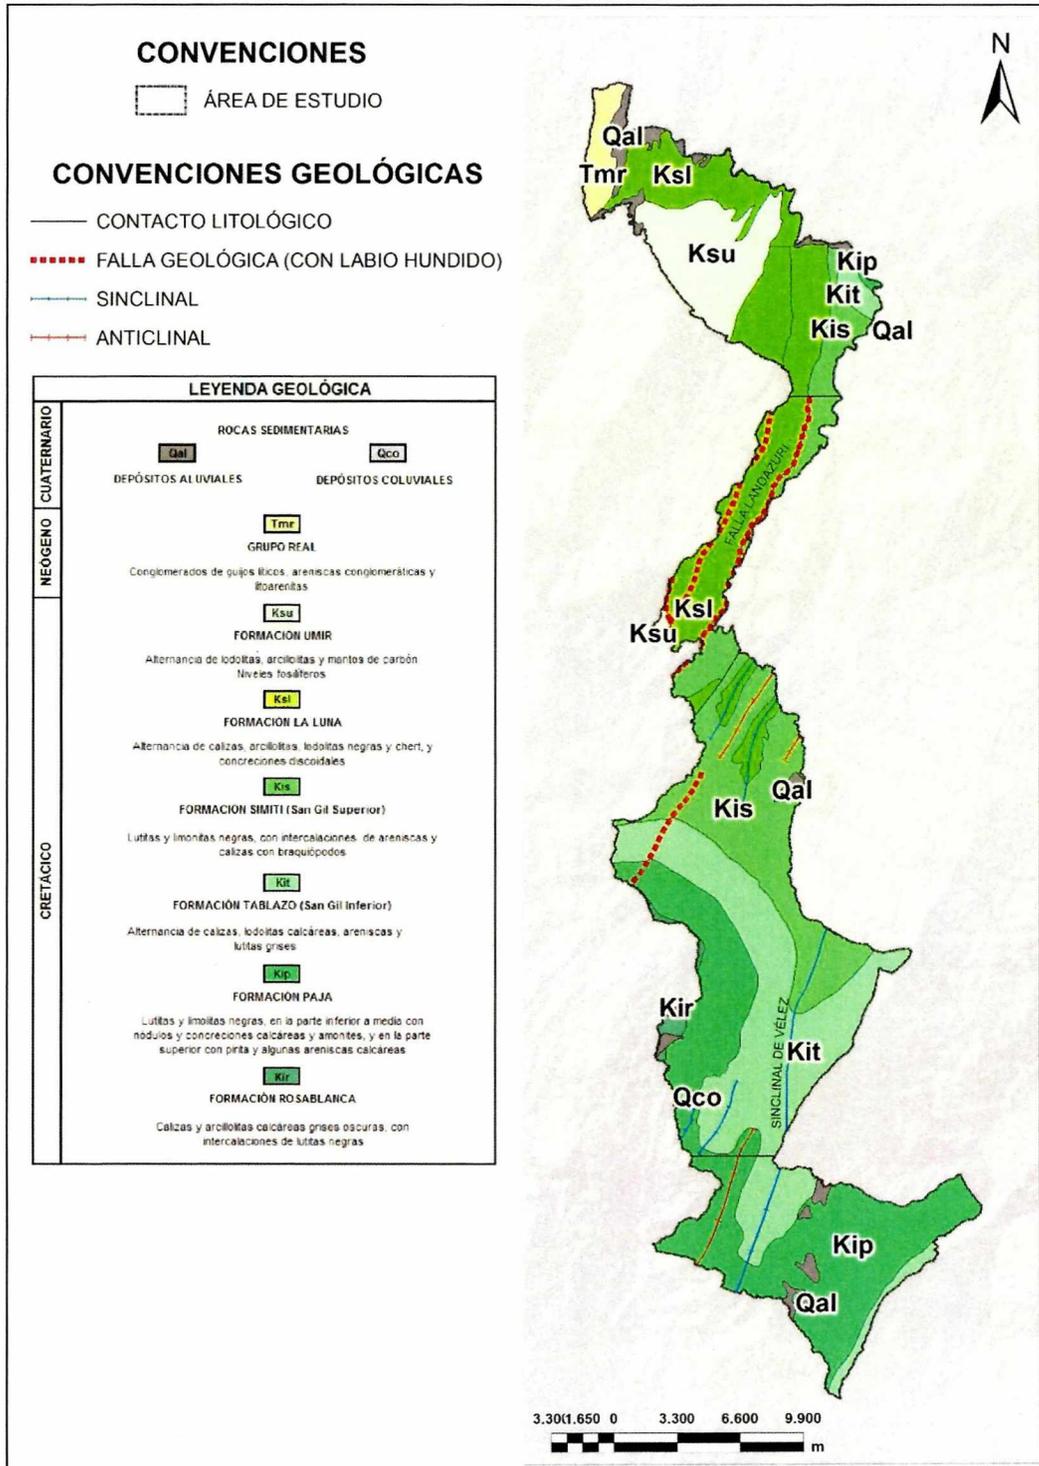
**Figura 23.** Mapa geológico del área rural del municipio de Vélez (Plano R-04).

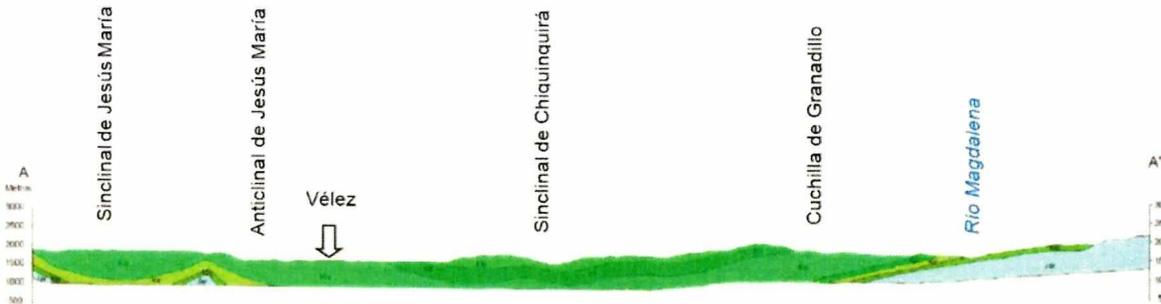
**Figura 24.** Corte geológico adaptado de la Plancha 170 Vélez.

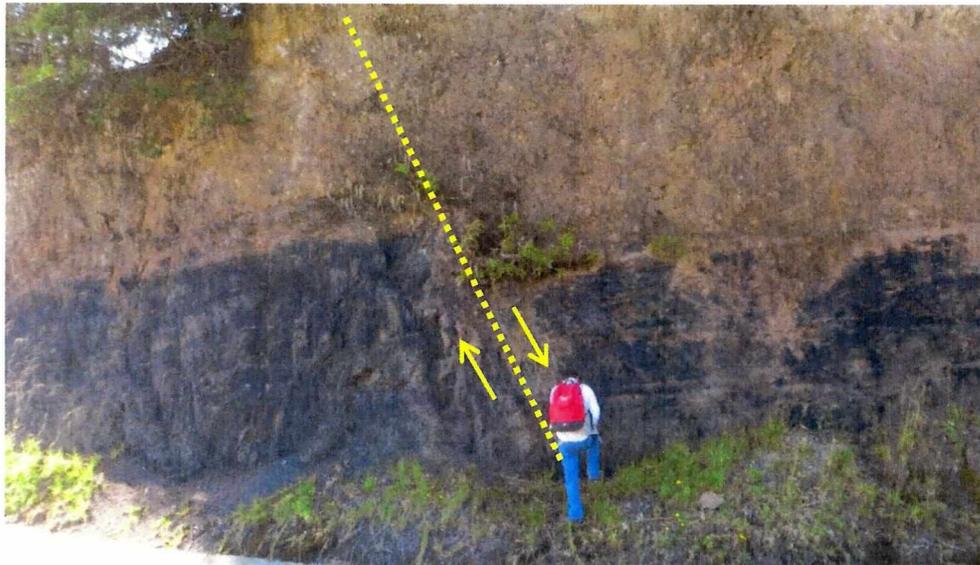
**Figura 25.** Falla Normal localizada en el área rural del municipio de Vélez.

En el área rural de Vélez se encontró una falla normal (figura 25) localizada en la vereda Monte Oscuro, en la geoestación EG65, anexo III 1.3. Está afectando a la Formación Paja; su rumbo es de S210°W buzando 86°NW. Tiene un espesor de 50cm de milonita, con clastos angulares y subangulares blanquecinos, amarillos y verdosos, en matriz arcillosa (figura 26).

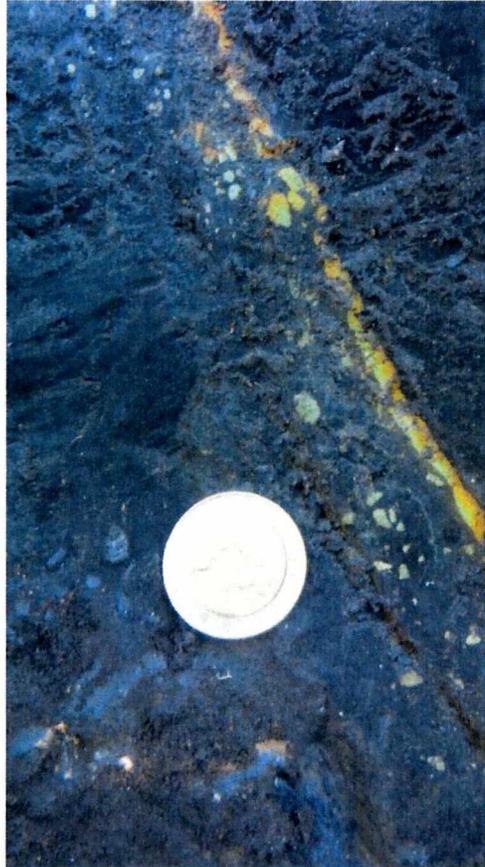
**Figura 26.** Detalle de milonita asociada a falla normal.

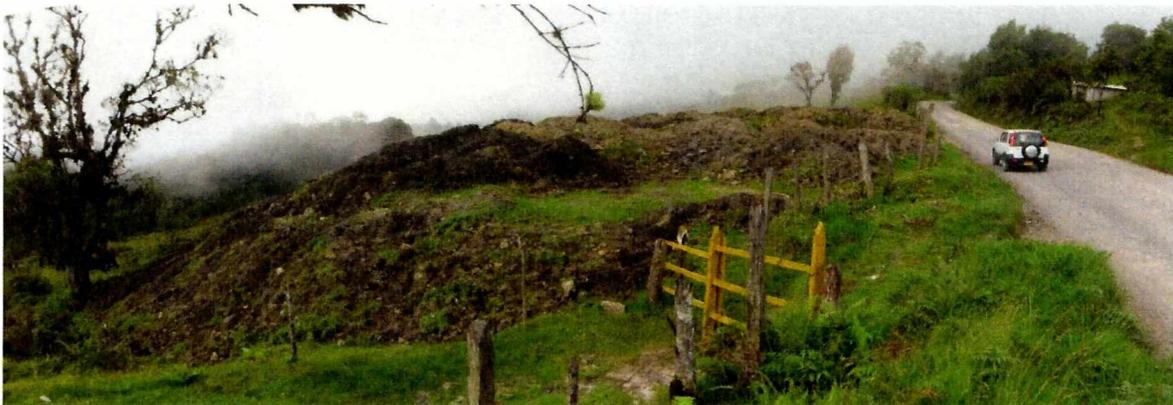
**Figura 28.** Formación superficial (Llen), identificada en inmediaciones de Paloblanco.

En la figura 28 se muestra un ejemplo de formación superficial rural, correspondiente a llenos (Llen), identificada en inmediaciones de Paloblanco, a la cual se asignó un factor litológico de 5.

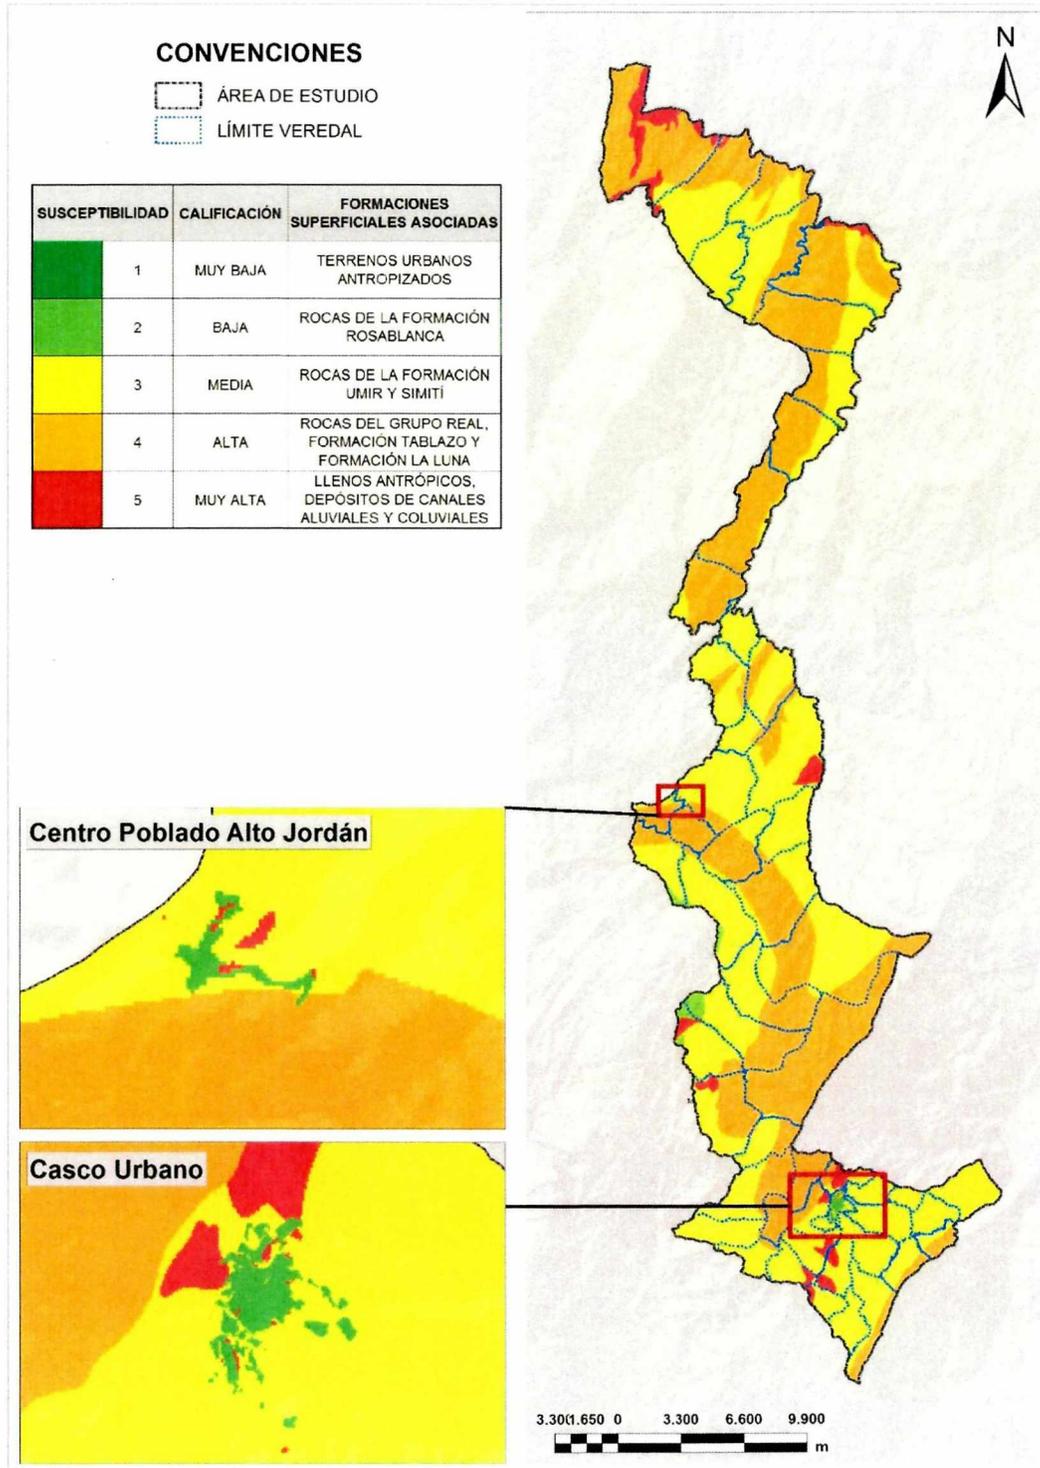
Figura 30. Mapa de susceptibilidad litológica del área rural del Municipio de Vélez (Plano R-06).

Las áreas definidas como TUA, para la escala de trabajo, son puntuales y poco reconocibles: corresponden a las zonas calificadas con susceptibilidad litológica muy baja, de color verde claro, debido a su poco patrón de afloramiento. Se ubican en las áreas urbanas de Vélez, Paloblanco, Gualido y Alto Jordán. Están relacionadas a las superficies duras del urbanismo (vías, andenes, parques, así como cubiertas y manpostería de construcciones), las cuales evitan la infiltración, la humedad natural, la meteorización de rocas y suelos, con la disminución en las tasas de erosión hídrica laminar.

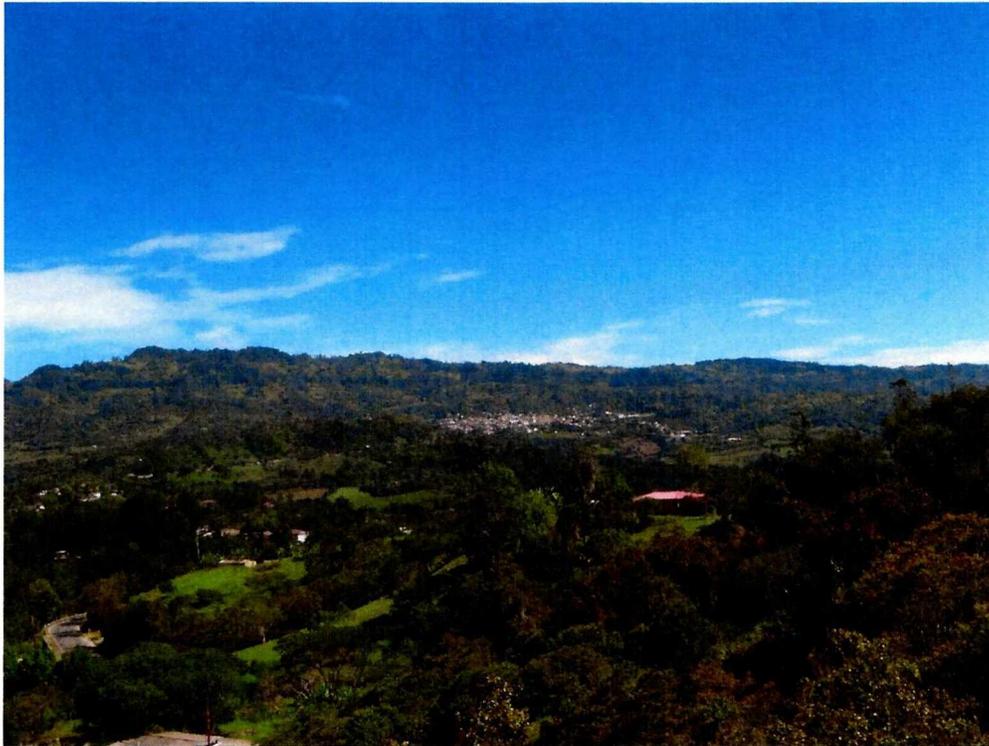
**Figura 32.** Vista de la Serranía Vélez- La Paz (al fondo) y de las vertientes del costado oriental.

**Frente escalonado oriental de Vélez.** Se ubica en los dos tercios superiores de la Serranía Vélez – Chipatá – La Paz, donde hacia su parte media alta se localiza el casco urbano de Vélez (ver figura 32); se tienen largas vertientes de mediana pendiente que a su vez se constituyen en parte de las cabeceras de la quebrada El Ropero, drenadas por las quebradas Las Flores y Palenque – La Lajita que tienen sus nacimientos en el tope de esta parte de la Serranía y donde las geformas mayores son amplios escalones o macroescalones, con discontinuidades topográficas por el accionar erosivo de las quebradas principales que lo drenan (Palenque y Las Flores).

En la figura 32, se observa, al fondo, la Serranía Vélez – La Paz y las vertientes del costado oriental donde se ubica el área urbana de Vélez que se le observa al fondo. Horizontalmente y con el color verde claro de los usos en potreros, se observa la secuencia de los macroescalones topográficos.

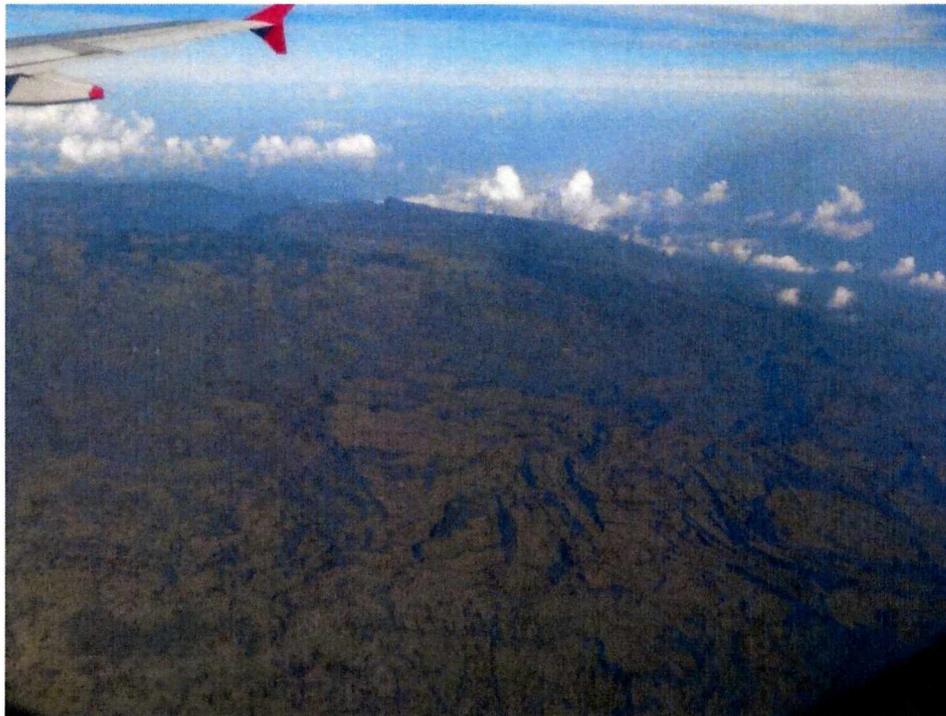
**Figura 33.** Vista aérea de la meseta inclinada y escalonada Palo Blanco – La Héliida.

En la figura 33 se aprecia la vista aérea de la meseta inclinada y escalonada Palo Blanco – La Héliida, con estratificación ligeramente levantada hacia el sur y con presencia de cortos escarpes verticales entre anchos y alargados escalones estructurales. Al fondo y parte alta del domo hacia el cual levanta la estratificación, el municipio del Peñón. Una posible falla geológica separa el domo de la meseta inclinada.

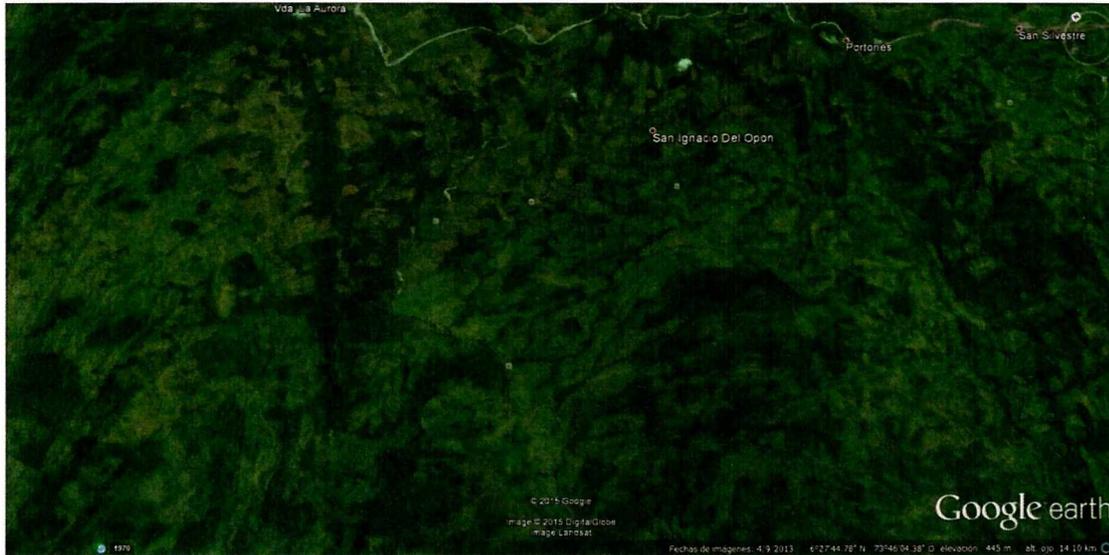
**Figura 35.** Cuerpo estructural occidental de Armas.

**Cuerpo estructural occidental de la serranía de Armas.** Es un cuerpo más ancho que el anterior entre la quebrada Negra de Armas y el río Blanco. La primera procede del costado oriental del sinclinal colgado de Armas y el segundo, del cuerpo principal de este. Esta cuerpo tiene continuidad hacia el norte pero está cortado transversalmente de occidente a oriente por el río Opón (figura 35). Allí se ubican las veredas Quebrada seca (San José), Mirador, Caño bonito y parte de Puerto Rico.
