# ESTUDIO DE AMENAZA, VULNERABILIDAD Y RIESGO POR MOVIMIENTOS EN MASA DEL MUNICIPIO DE VÉLEZ, DEPARTAMENTO DE SANTANDER

## VOLUMEN IV

### DETERMINACIÓN DE LA AMENAZA DEL ÁREA RURAL DEL MUNICIPIO DE VÉLEZ

**INFORME:** Volumen IV - Determinación de la amenaza del área rural del municipio de Vélez

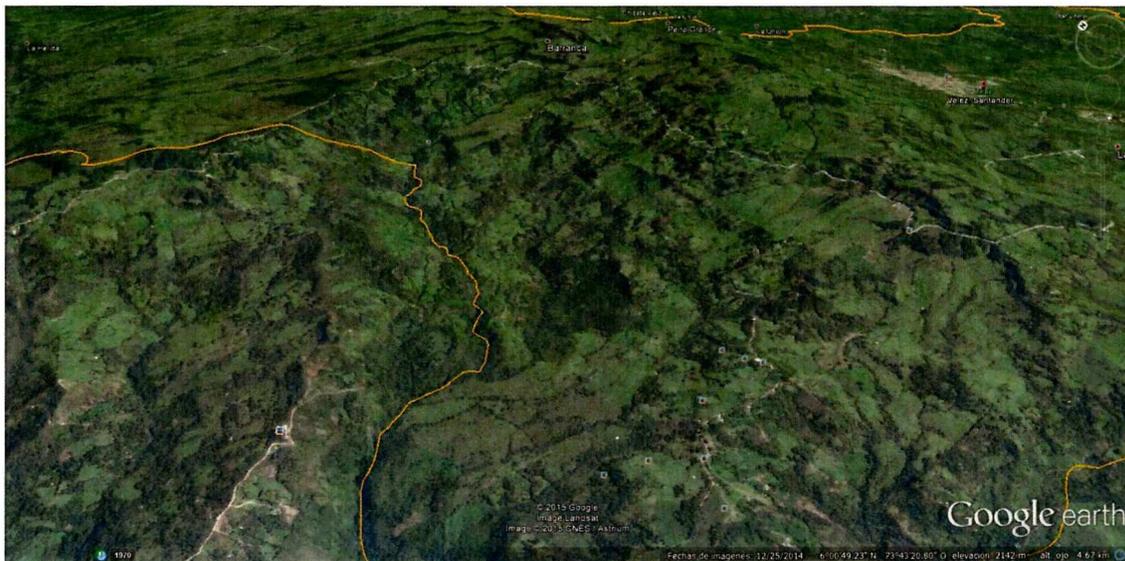
Figura 37. Extremo sur de la Serranía de Vélez.

Hacia el sur, la Serranía Vélez – La Paz termina en una amplia concavidad, bastante escarpada con características de escarpe inclinada e irregularmente escalonado hacia el suroccidente entre altos y continuos escarpes de paredes rectilíneas de altura creciente o decreciente en el sentido inclinado del escalonamiento. Los escalones están en potreros y menormente en cultivos y los escarpes con vegetación nativa tipo rastrojo alto a bosque secundario bajo. Por su parte alta pasa la carretera a Vélez – Landázuri, con terrenos que drenan hacia la cuenca del río Ture. Esta carretera está expuesta a procesos de remoción en masa hacia su parte alta, especialmente en el tramo ubicado en el amplio entrante del relieve antes de Palo blanco, viniendo desde Vélez (ver figura 37).

En la figura 37 se aprecia el extremo sur de la serranía Vélez – La Paz y el derruido escalonamiento con drenajes principales en el sentido inclinado de sus escalones.

Este macroescalomiento es el resultado del plegamiento de la cobertura de valor anticlinal de la cúspide de la serranía, con presencia de 2 anchos pliegues anticlinales acompañado de un severo proceso de fracturamiento interno de los terrenos de esta parte de la serranía.

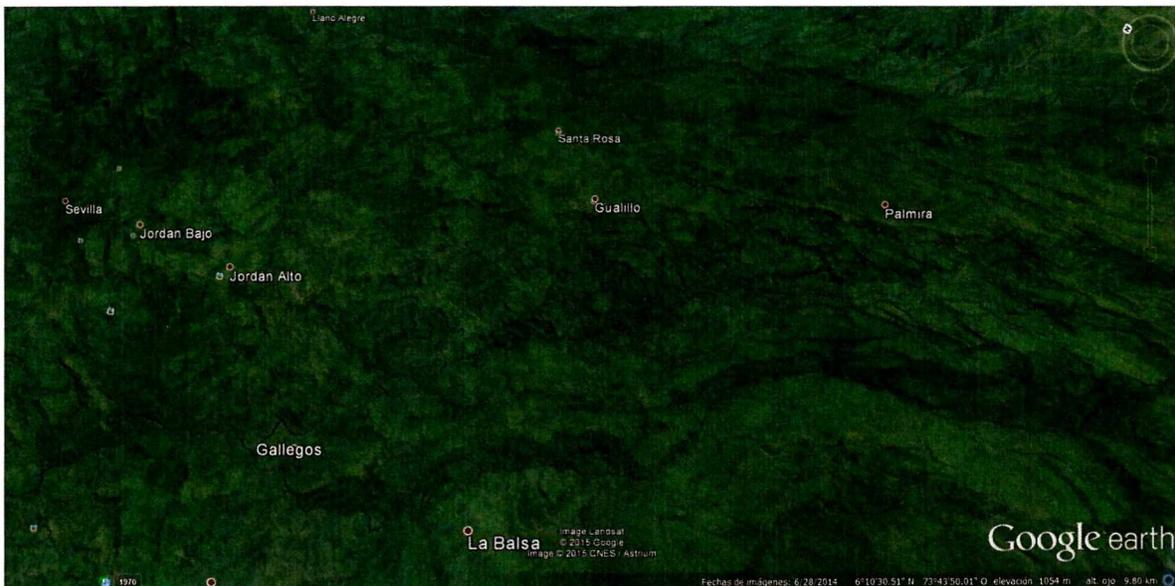
**Figura 39.** Escalonamiento estructural arqueado horizontalmente con caída hacia el río Negro.

**Escalonamiento estructural con caída hacia el Rio Negro.** Corresponde a las altas vertientes del costado suroccidental de la meseta disectada Gualilo – Alto Jordán, fuertemente inclinadas y superficialmente disectadas con caída hacia el río Negro (tributario del río Horta a su vez tributario del río Carare), donde se tienen vertientes dispuestas en escalinata de cortas gradas, algunas levantadas pero en general en diferentes posiciones con respecto a la horizontal y sin un arreglo tipificable, las cuales hacia el norte (en dirección de Landázuri), se van volviendo cada vez más amplias y distanciadas entre sí, entre amplias concavidades verticales, por mayor desarrollo hidrológico de la cuenca del río Horta en este sector más bajo de esta unidad hidrológica. En términos generales es un escarpe irregularmente escalonado (ver figura 39).

En la figura 39 se aprecia el escalonamiento estructural arqueado horizontalmente con caída hacia el río Negro. El borde del escalonamiento es seguido por la vía Jordán Alto – Gualilo. Obsérvese la sucesión de anticlinales que en superficie dan lugar a salientes superficiales en forma de espinazos estructurales con caída hacia el río que se observa en el fondo de la imagen (río Quiratá), contexto de mesa muy partida y disectada. Del fondo de valle del río Negro se levanta hacia acá, macroestrato en dirección del domo del Peñón, con frente escarpado con caída hacia la quebrada Aguamiel.

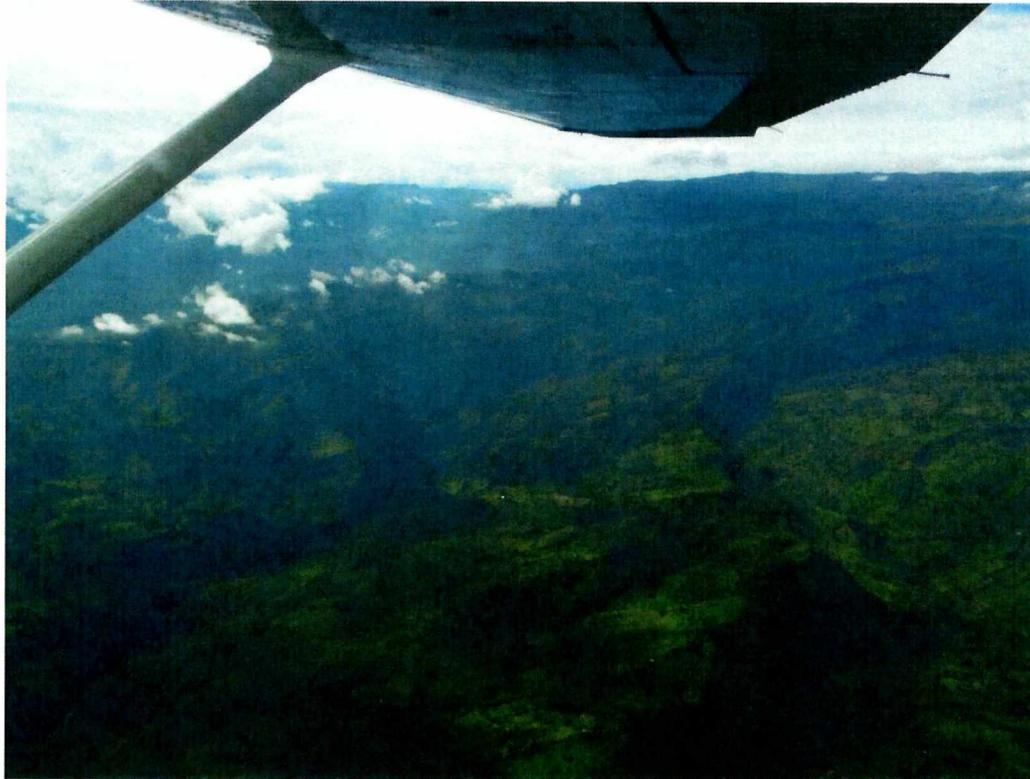
**Figura 40.** Emersión estructural Río Negro – quebrada La Miel.

En la figura 40 se observa la emersión estructural Río Negro – quebrada La Miel, estructura en espaldón estructural recorrida por el río Negro (a la izquierda de la foto) y el pie de su frente escarpado suroccidental por la quebrada Agua Miel (derecha de la foto, que presentan cortos valles de disección, mientras que la cobertura del espaldón muestra la pérdida del estrato superficial hacia su tercio superior por cuyo pie drenan aguas hacia drenajes bastante distanciados unos de otros, con caída hacia el río Negro.

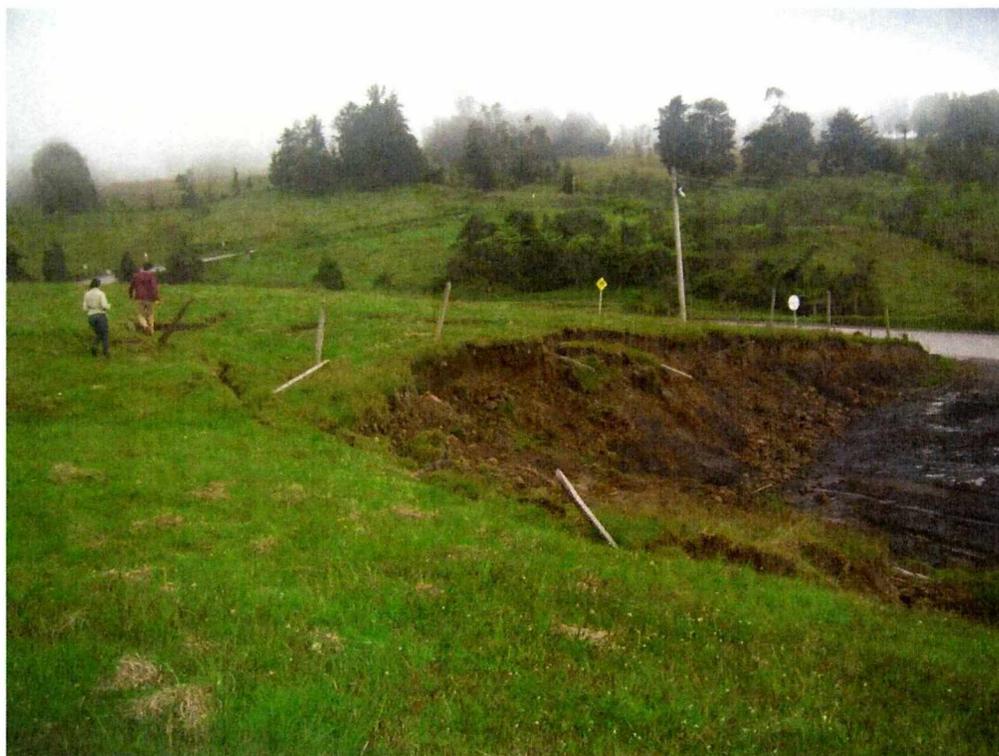
**Figura 41.** Espaldón estructural meteorizado abajo Palo Blanco, que a pesar de su baja pendiente, al ser objeto de corte para explanación antrópica, ocasionó proceso de remoción en masa (MM12, véase sección 6.11).

De acuerdo a lo anterior estos suelos son susceptibles a procesos de remoción en masa en los taludes o escarpes que los delimitan lateralmente, en especial los escarpes verticales y en los taludes de corte de vías y explanaciones antrópicas.

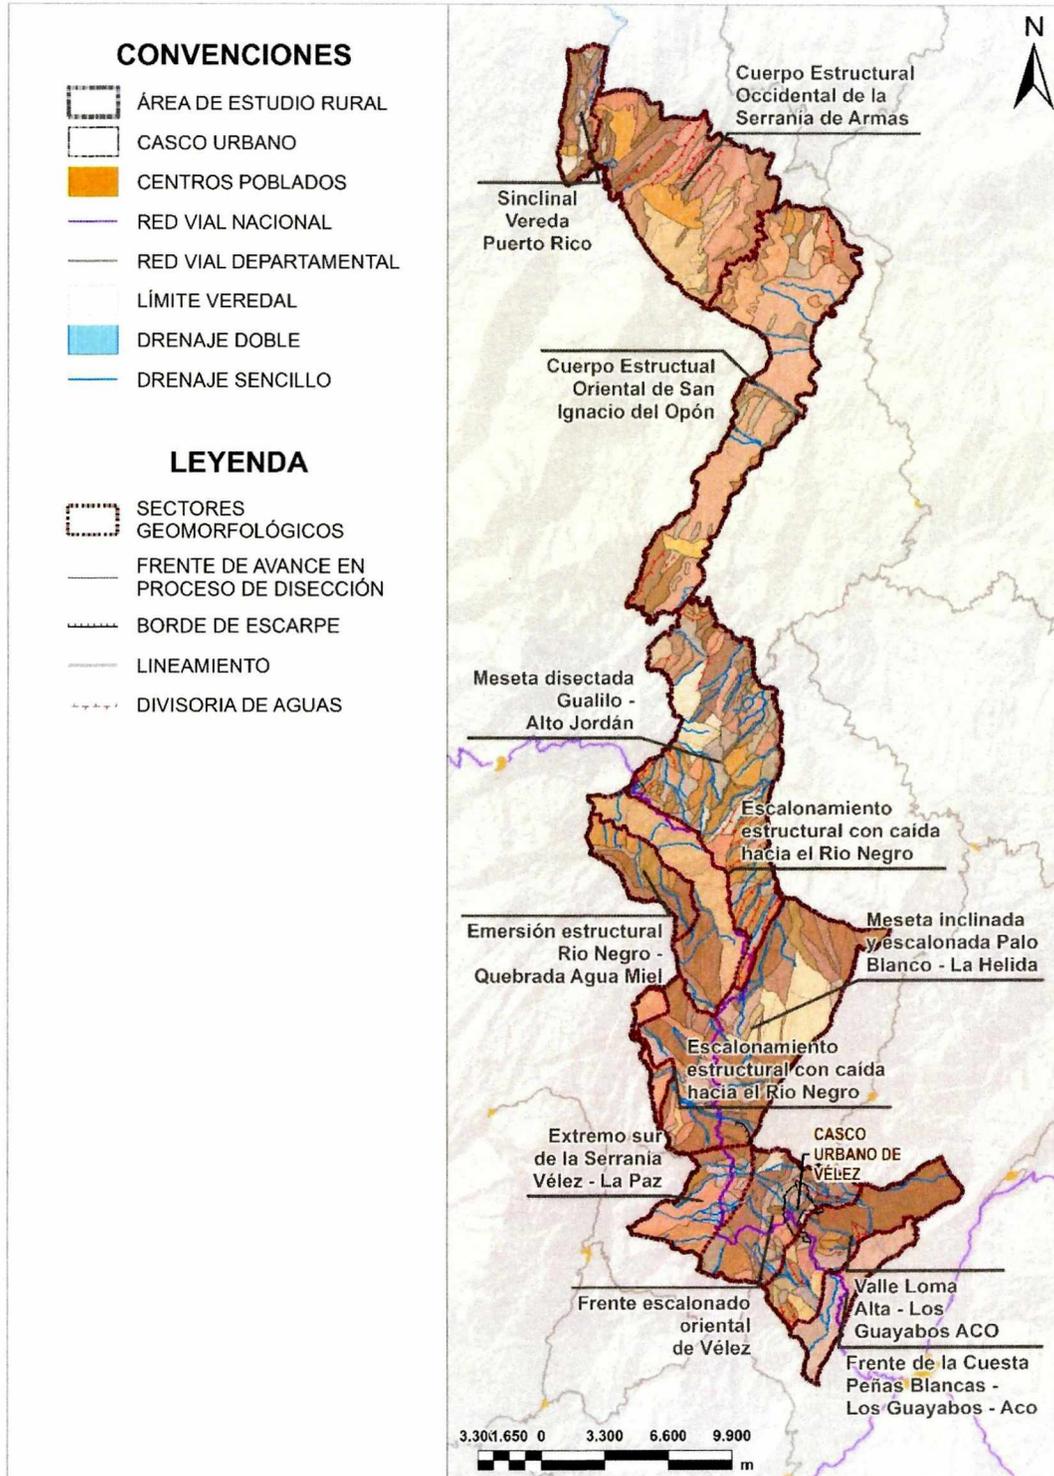
**Figura 42.** Mapa geomorfológico para el área rural del municipio de Vélez (R-07).

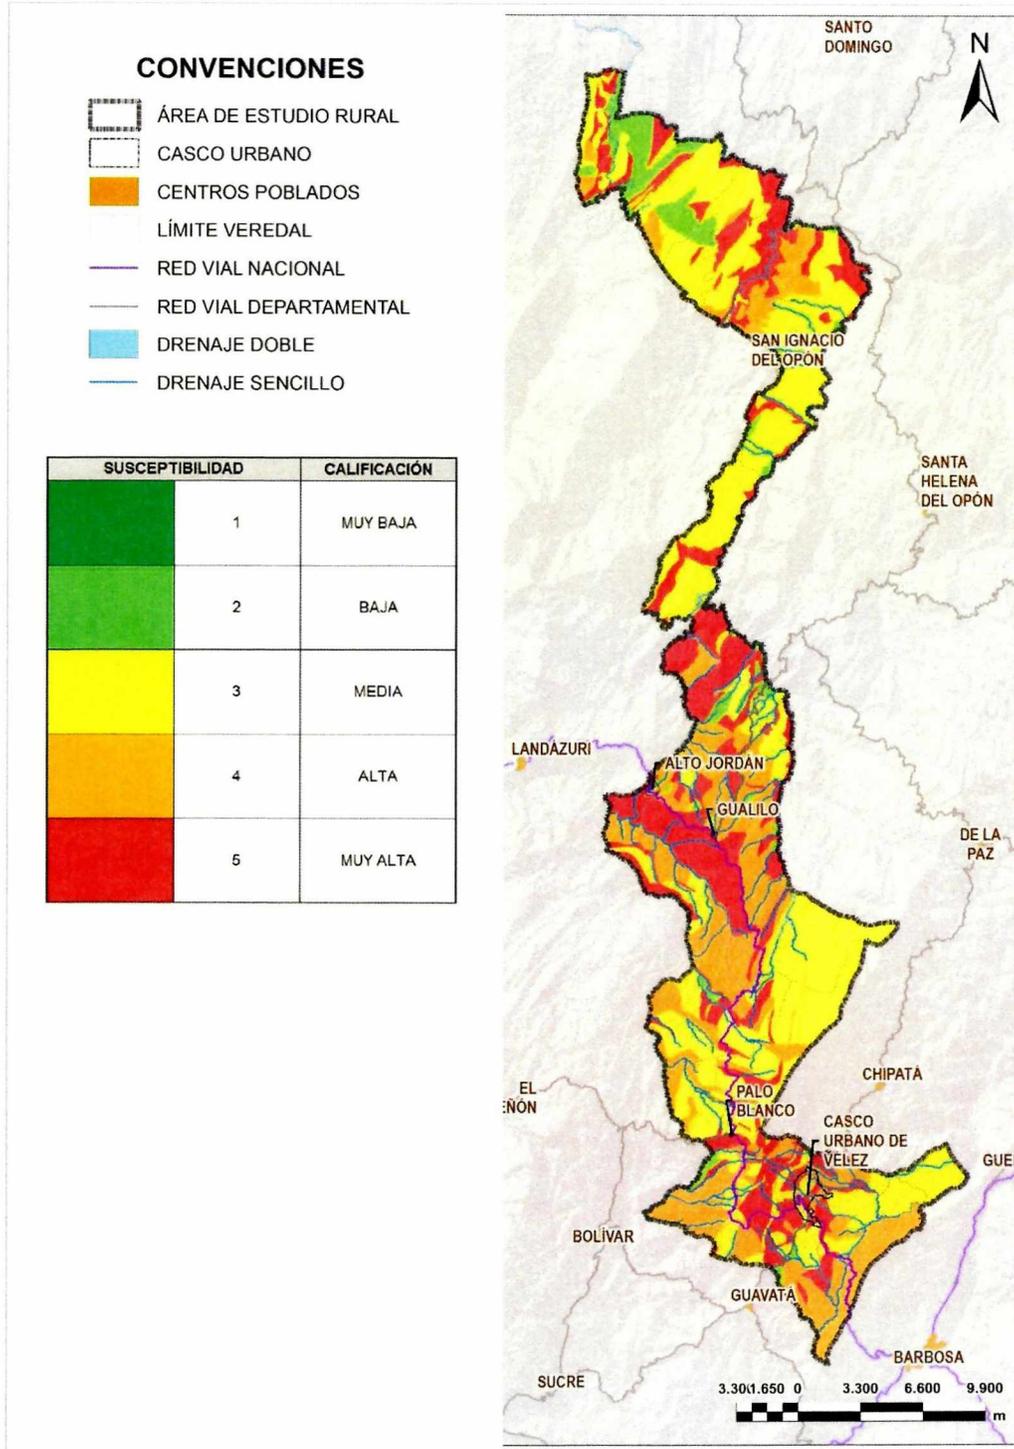
**Figura 43.** Mapa de susceptibilidad geomorfológica a movimientos en masa para el área rural del municipio de Vélez (R-08).

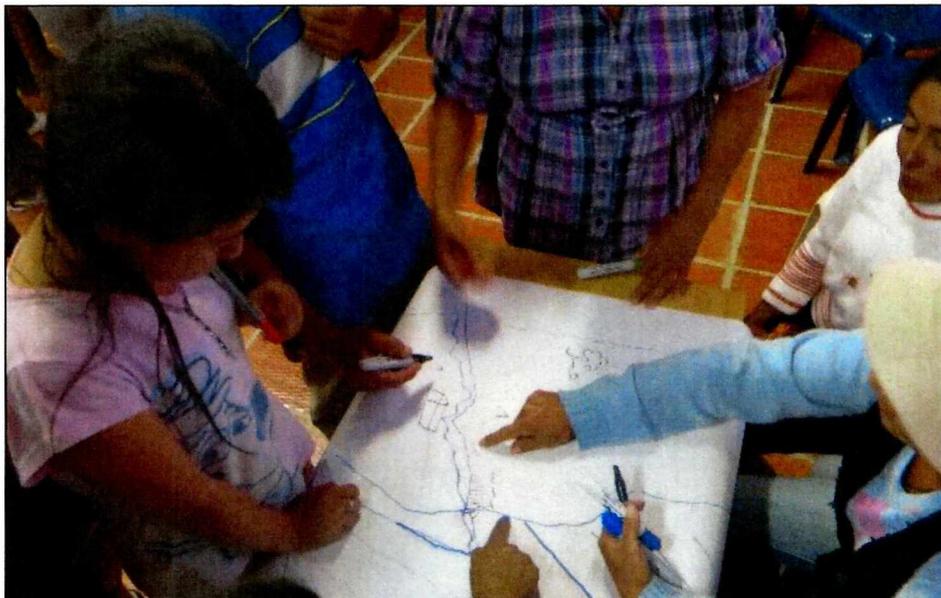
**Figura 49.** Aspecto del taller del 17-10-2014 en la vereda Gaital: dibujo de rasgos geográficos y ambientales, incluyendo sitios inestables.

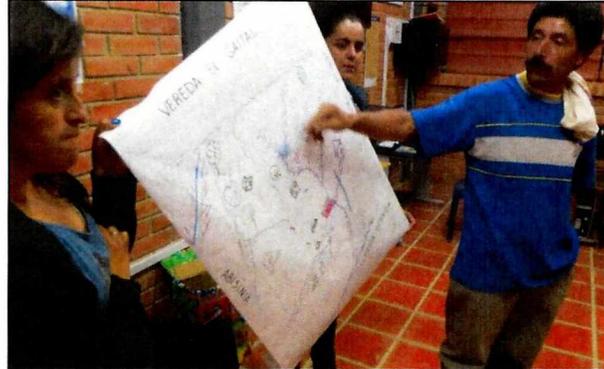
**Figura 50.** Aspecto del taller del 17-10-2014 en la vereda Gaital: ejemplo de exposición de mapa “parlante” sobre deslizamientos-

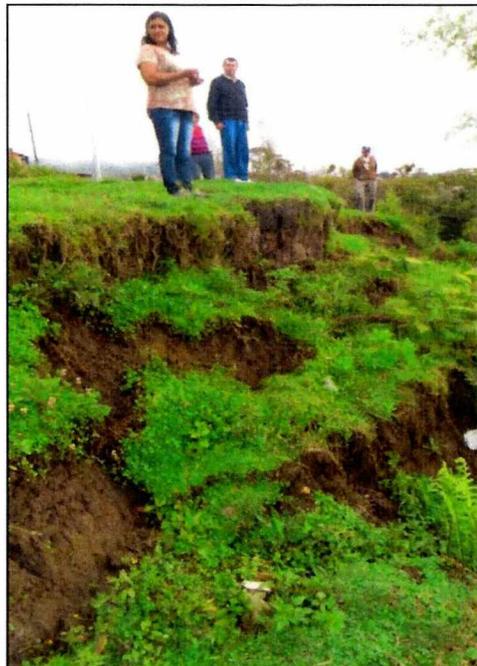
**Figura 51.** Escarpe de deslizamiento en visita urbana del 19-10-2014.

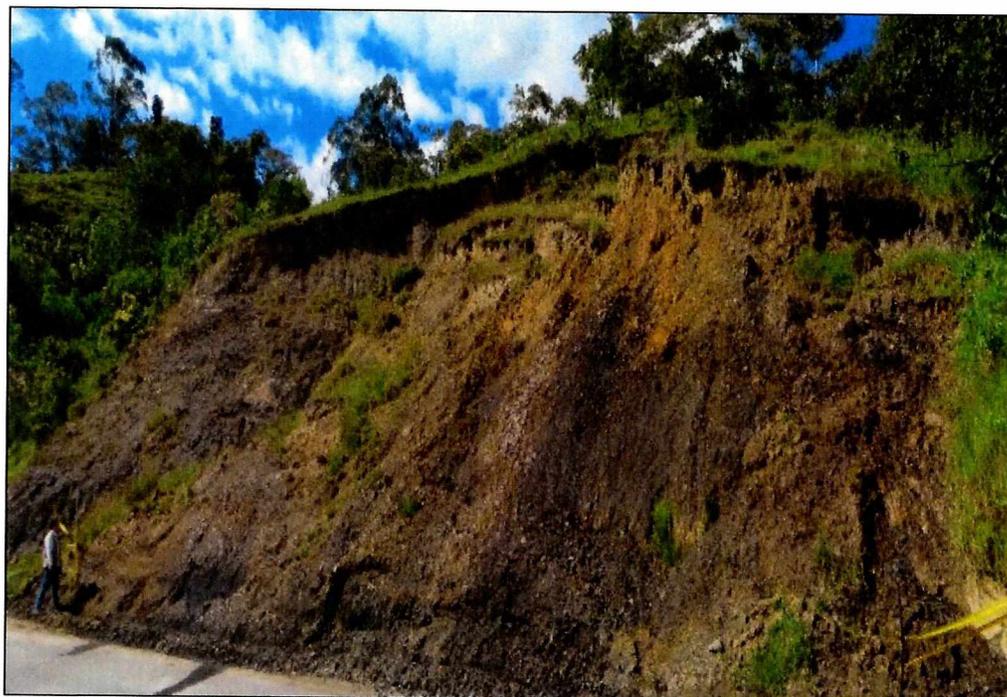
**Figura 53.** Deslizamiento en talud de corte en Peña Grande (KM45+570).

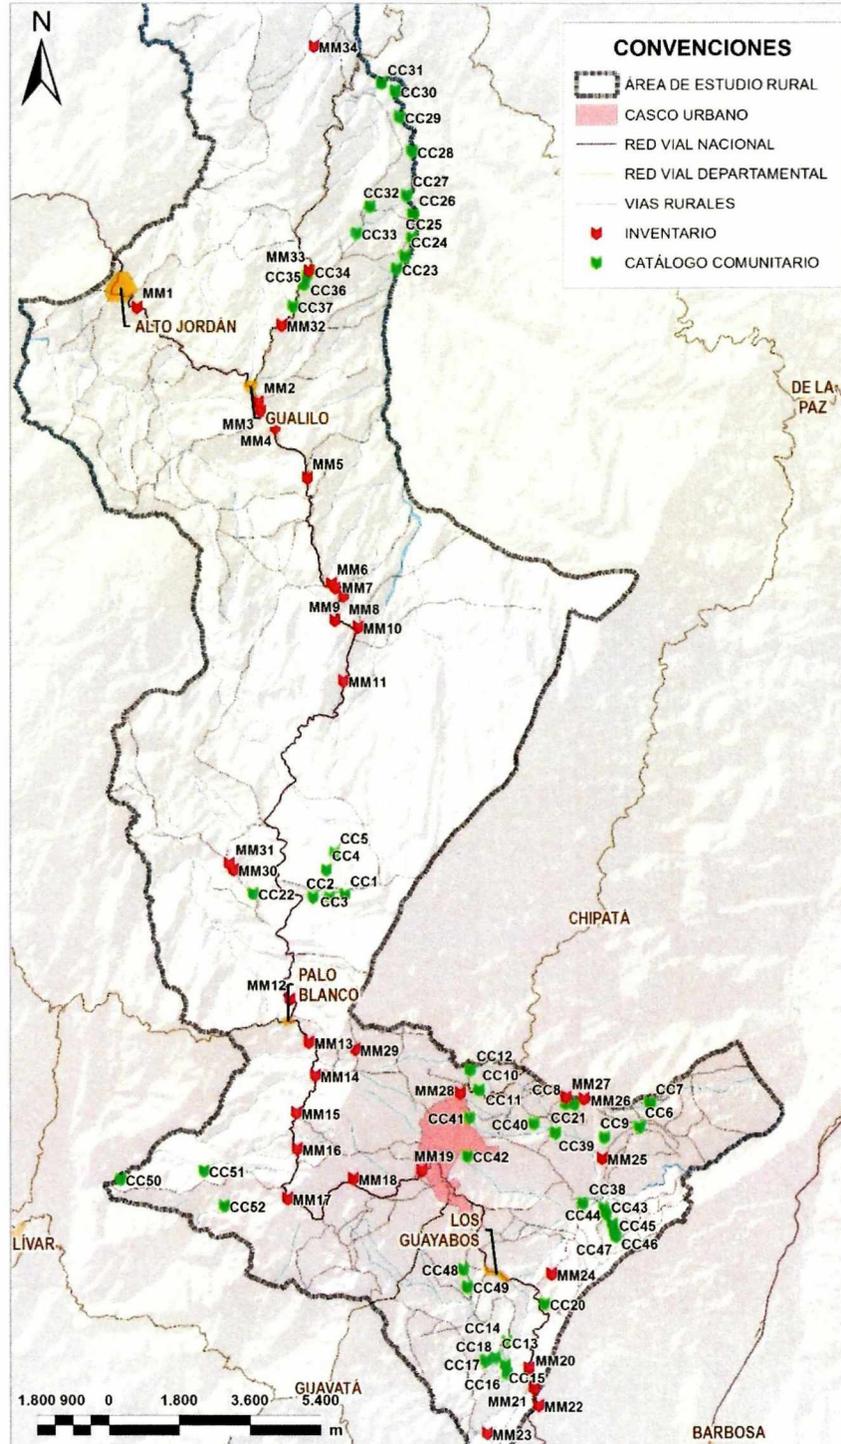
**Figura 54.** Catálogo obtenido con participación de la comunidad de Vélez (flechas verdes, símbolo CC) e inventario de movimientos en masa (flechas rojas, símbolo MM).

En dicho mapa se da la ubicación de los movimientos en masa (georeferenciada y aproximada; es decir, conforme no solo a la ubicación y acceso dibujada sino a la mencionada verbalmente) reportados por ellos. A estas inestabilidades no se les pudo corroborar variables técnicas como magnitud, actividad, material, mecanismo, entre otros aspectos técnicos.

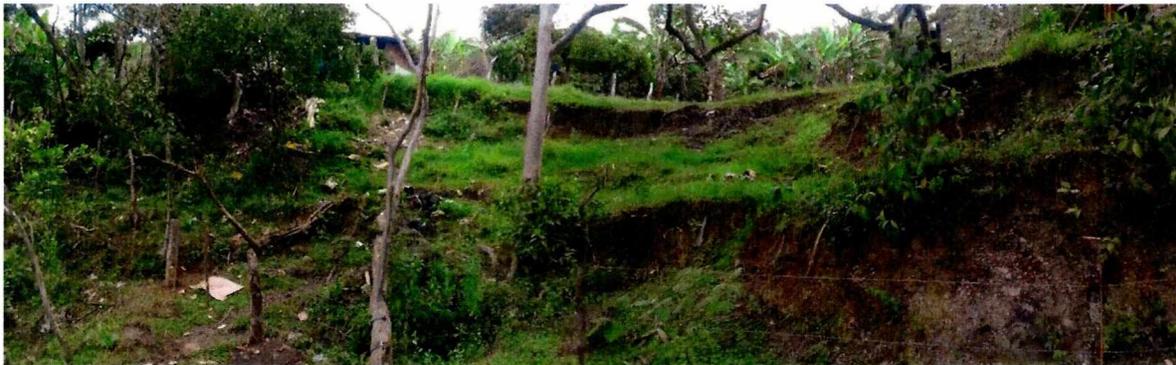
**Figura 59.** Aspecto del movimiento en masa complejo, inventariado como MM24: escarpe principal, con el predio El Naranjito Bajo.

**MM24: Vereda San Vicente, Sector III – El Porvenir.** Se trata de un movimiento complejo (figuras 59 y 60): deslizamiento traslacional (movimiento principal) y de bloques rocosos (movimiento asociado), que en la zona distal es un flujo de lodos. Ocurre sobre una ladera recta, de pendiente media y longitud moderada, con cultivos miscelaneos, potreros y viviendas.

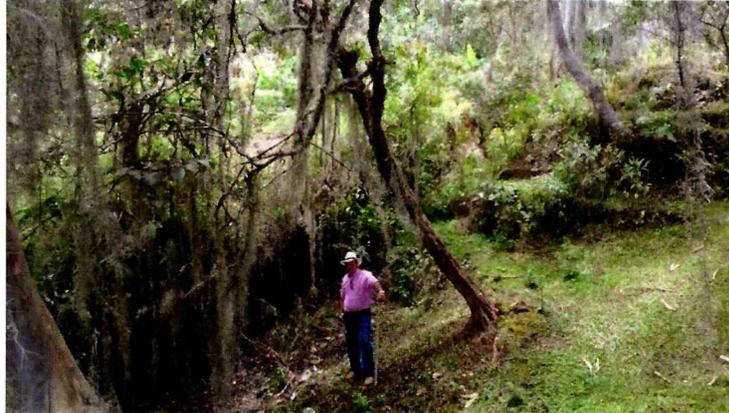
**Figura 60.** Aspecto del movimiento en masa complejo, inventariado como MM24: Detalle del comportamiento como flujo, con inclinación de los árboles, parte distal de la zona.

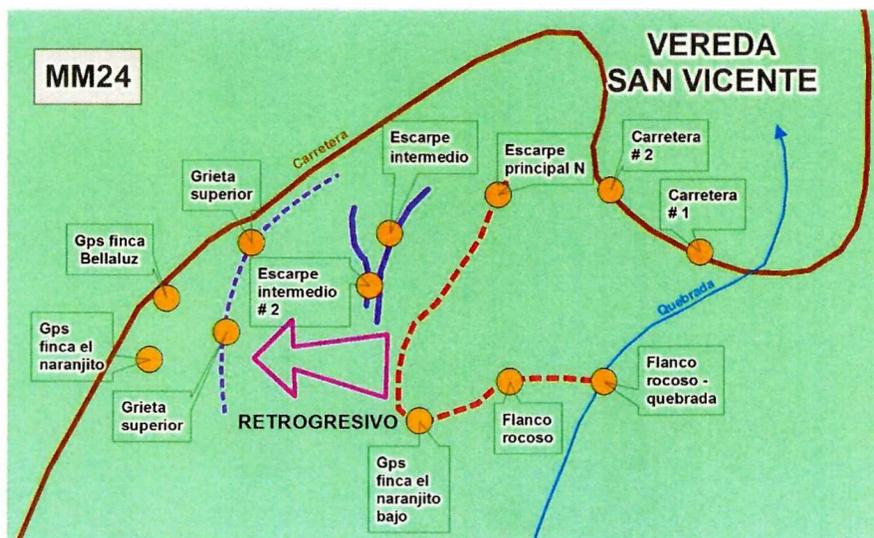
**Figura 61.** Ubicación del área de influencia del MM24, con puntos levantados con GPS, con etiquetas de los elementos destacados. En líneas roja el escarpe del deslizamiento principal; en morado los escarpes secundarios y a trazos el agrietamiento más superior, que indican un movimiento en masa retrogresivo, que amenaza las viviendas.

Se afectan la vía veredal (deformada en dos oportunidades: octubre de 2014 y junio de 2015) y directamente tres predios, con las respectivas casas (una de ellas ya agrietada, figura 23):

Involucra rocas lodosas y estratiformes de la Formación Paja (K1p o Kip), la cual controla totalmente la cinemática de la inestabilidad, dada la estratificación desfavorable N17E/8E. En la parte media-baja de la aldera hay un escarpe rocoso, marcado y reciente, de entre 2.7 m y 4.6 de altura, estriado y que se comporta como una cara libre y origina un peldaño en la ladera: es producido por un sistema de diaclasas principal que posee orientación E-W/81N (figura 62).

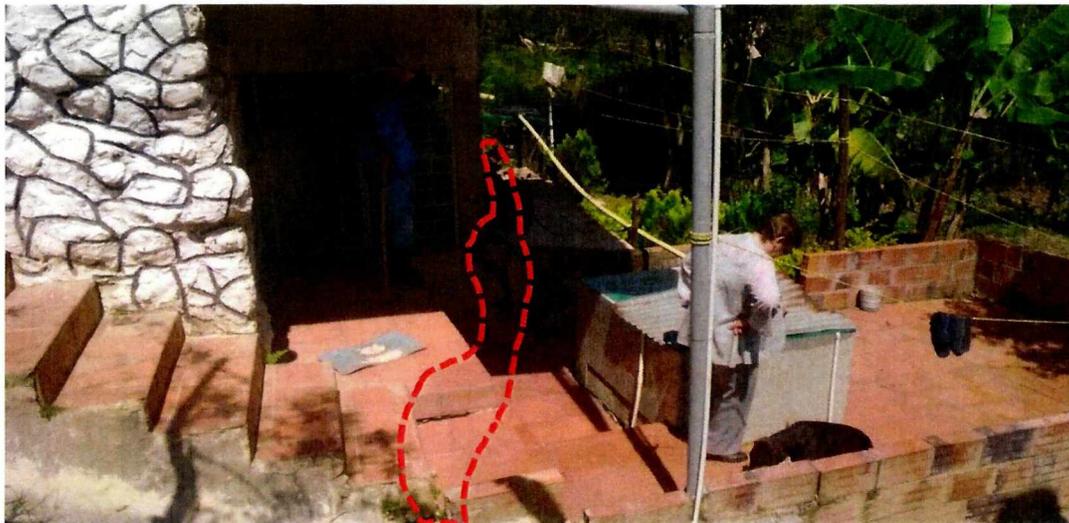
**Figura 62.** Daños en la vivienda del predio Bellaluz por el MM24.

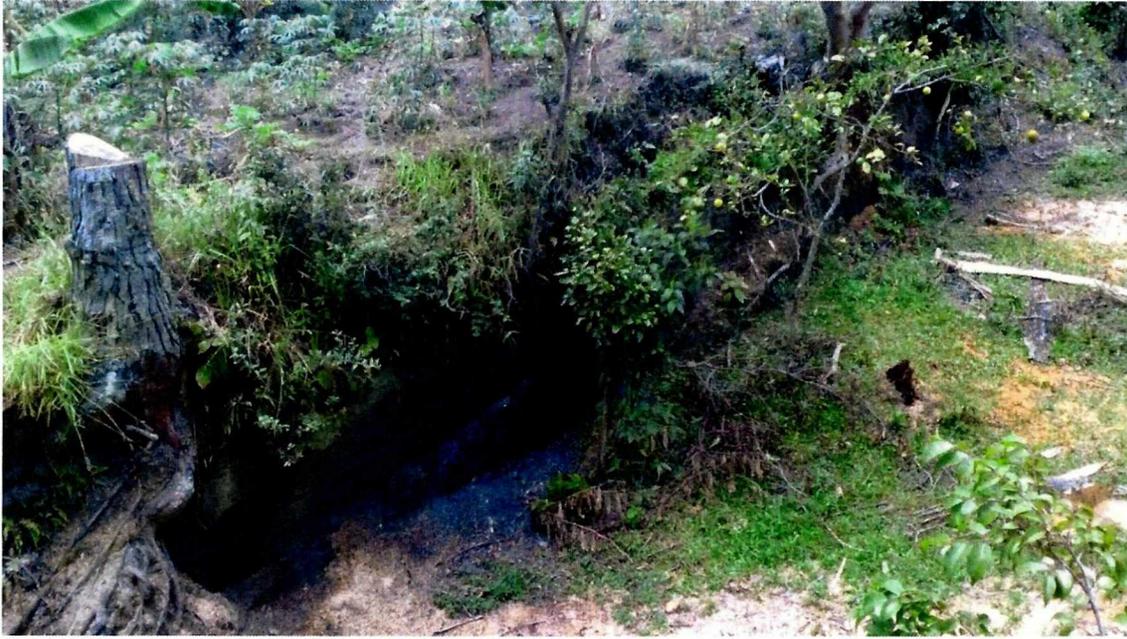
**Figura 63.** Detalle de escarpe rocoso en arcillolitas consolidadas, grises y con laminación plano-paralela, que buzan en el sentido de la pendiente. Notar los árboles que han sido cortado en su borde.

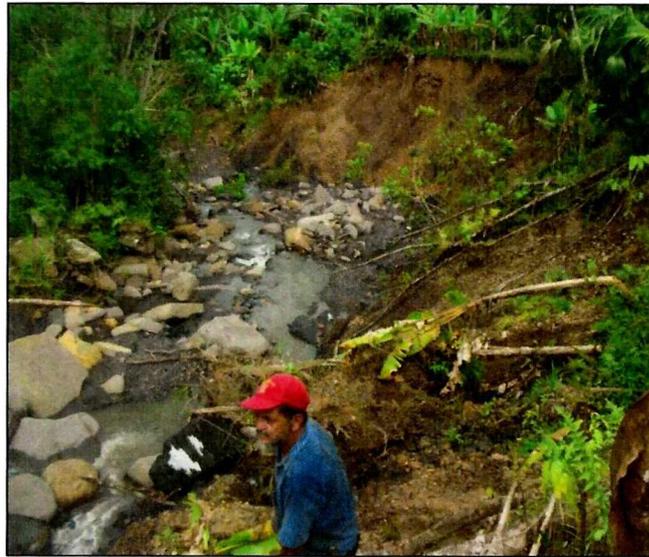
**Figura 65.** Panorámica de la quebrada La Balsita, que socava y genera el deslizamiento traslacional y flujo extensos sobre la ladera de la margen derecha. Nótese los escombros vegetales que caen al cauce.

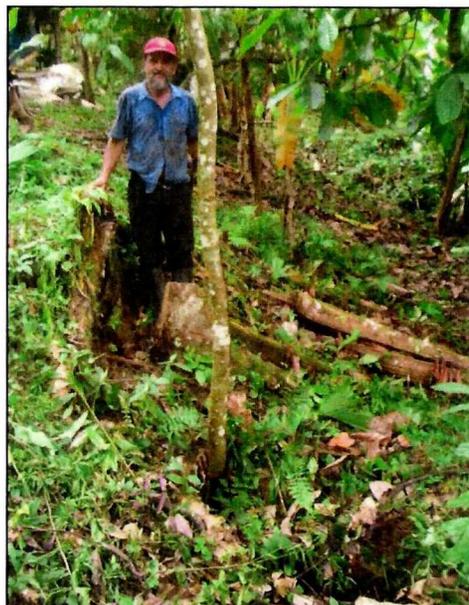
**Figura 66.** Vista de los suelos con vegetación de alta humedad y dedicados al cultivo tecnificado de cacao. La persona se ubica sobre un resto de tronco partido por la mitad debido a un agrietamiento severo del terreno.

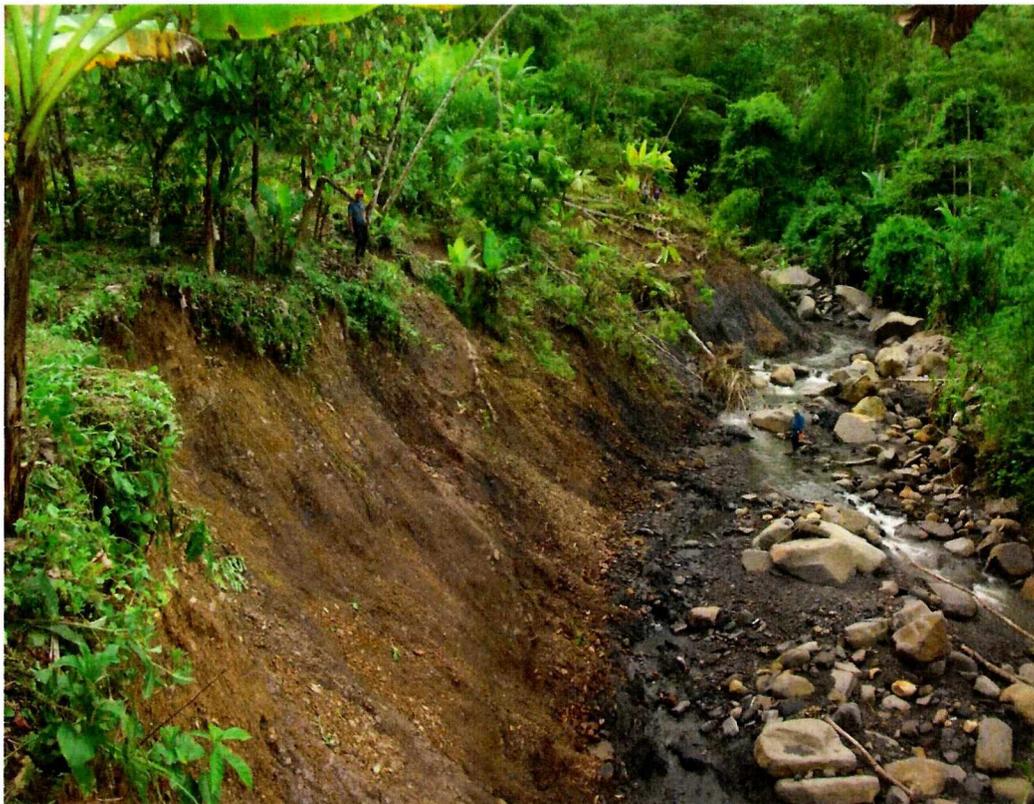
**Figura 67.** Socavación de la quebrada La Balsita (vista hacia aguas arriba), que genera orillales, de hasta 11.5 m de altura, e inestabilidad de calificación 5 al extremo izquierdo.

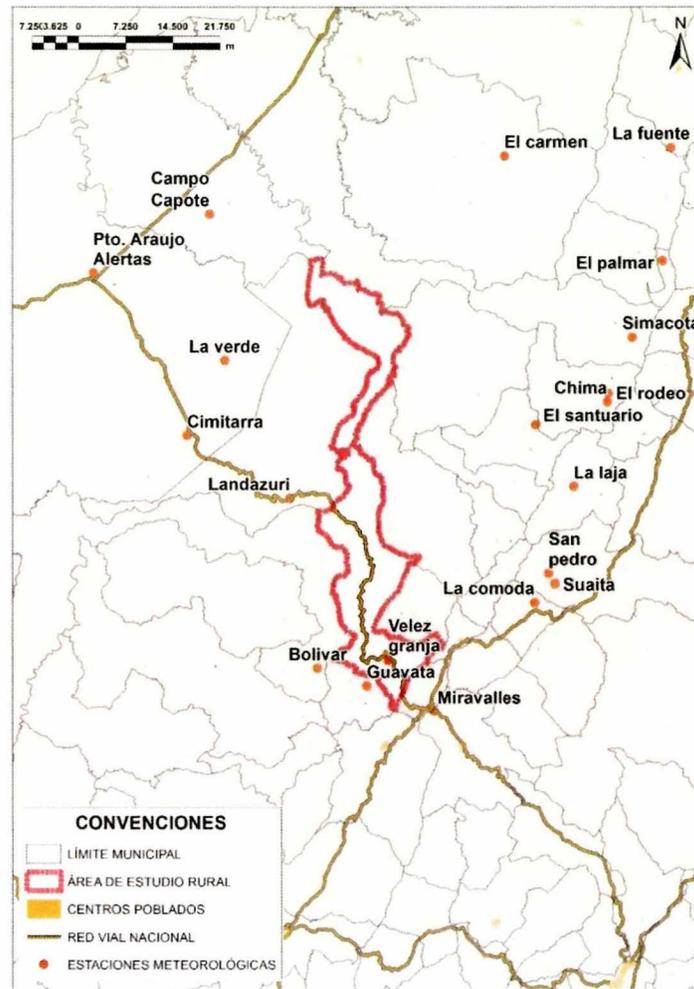
**Figura 69.** Estaciones meteorológicas ubicadas en proximidad del municipio de Vélez.

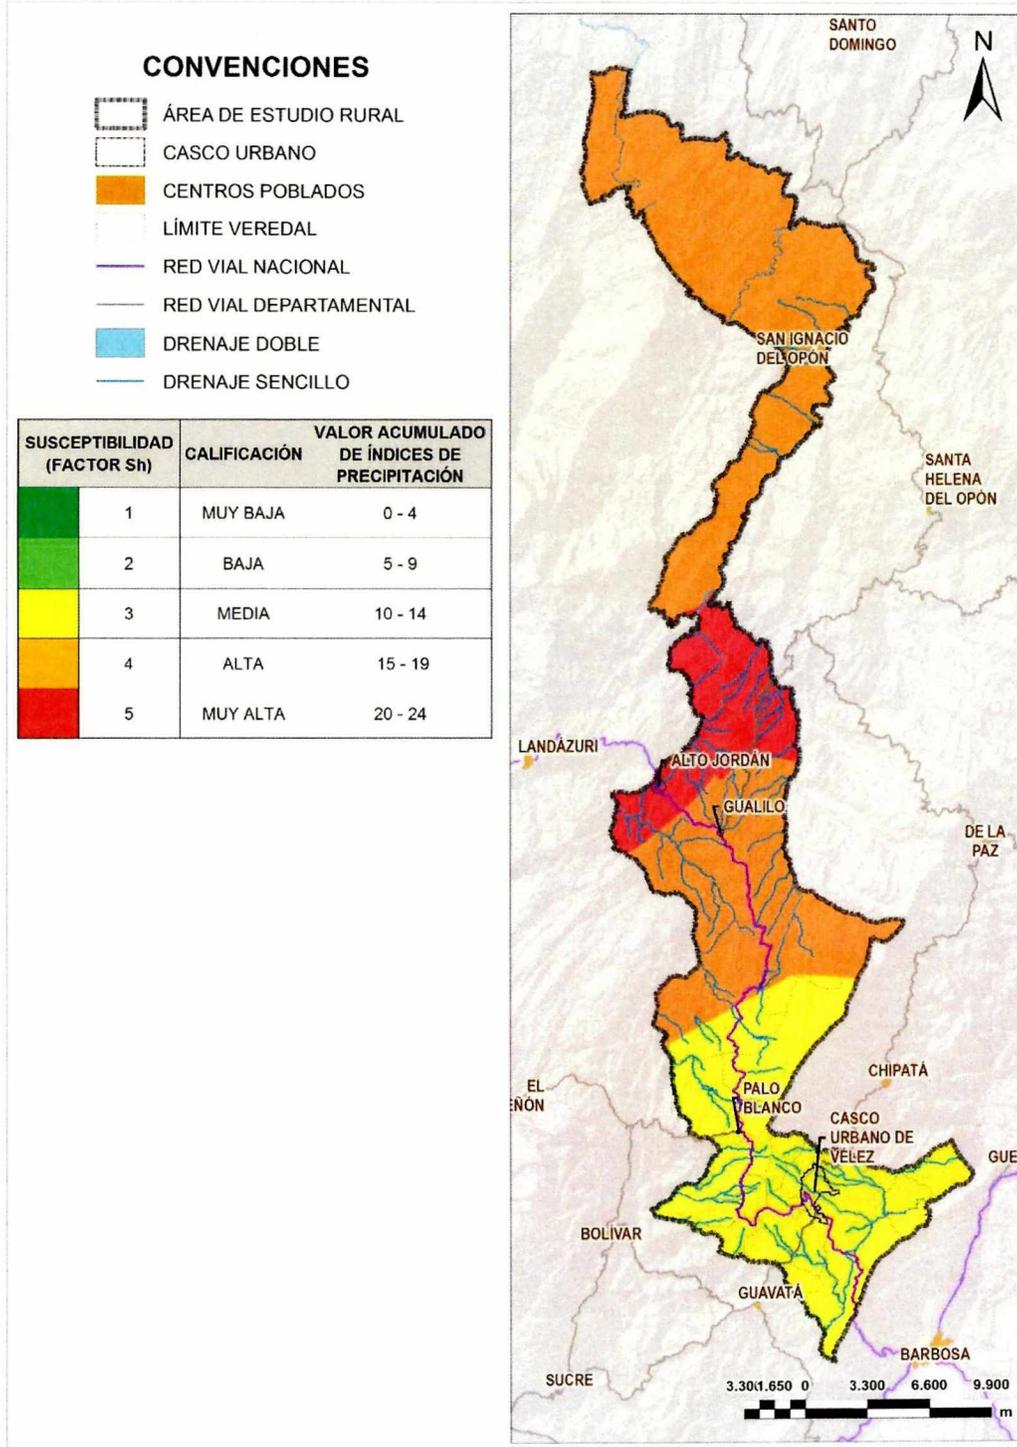
**Figura 84.** Susceptibilidad a movimientos en masa por humedad del suelo del área rural del municipio de Vélez (Plano R-10).

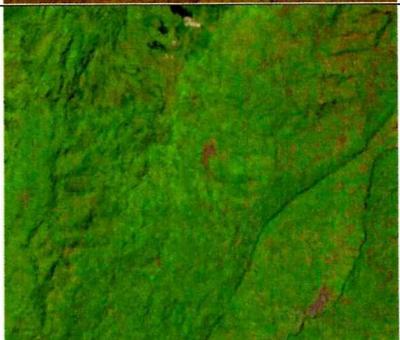
6,5,2	Las áreas urbanas aparecen en tonos magenta y las praderas en verde claro. Las áreas forestales aparecen en verde brillante.

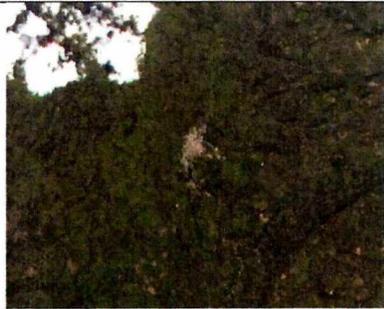
COMBINACIÓN DE BANDAS RAPIDEYE		
BANDAS	CARACTERÍSTICAS	EJEMPLO
3,2,1	<b>COLOR NATURAL</b> Tonos azules indican cuerpos de agua, la vegetación se muestra en tonalidades verdes, el suelo aparece en tonos marrones, el suelo desnudo y la roca en tonos amarillentos y plateados.

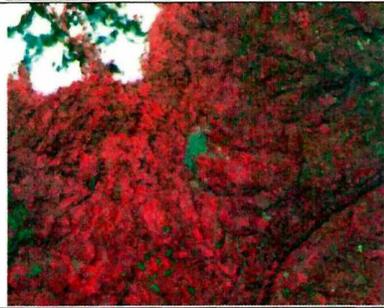
5,3,2	La vegetación exuberante y los cultivos aparecen en rojo, las ciudades y zonas pobladas aparecen en gris a azul metálico.

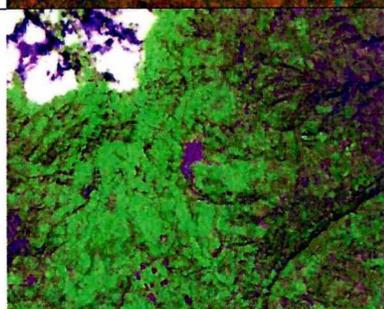
4,5,2	Las áreas urbanas aparecen en tonos violeta y las praderas en verde claro. Las áreas forestales aparecen en verde brillante.

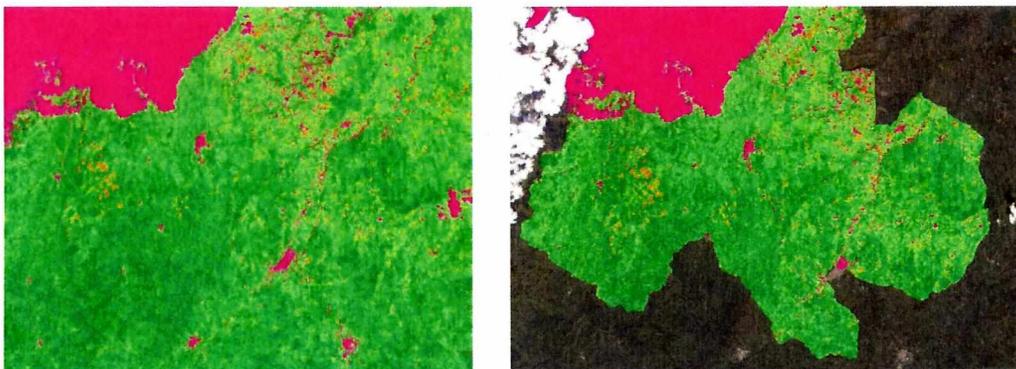
Una vez clasificados, las imágenes han sido ulteriormente procesadas para ajustarlas al área de interés mediante la herramienta **Extraer por máscara** (caja de herramientas **Spatial Analyst**, conjunto de herramientas de **Extracción**).

**Figura 87.** Vista del proceso de recorte de la imagen al área de interés.

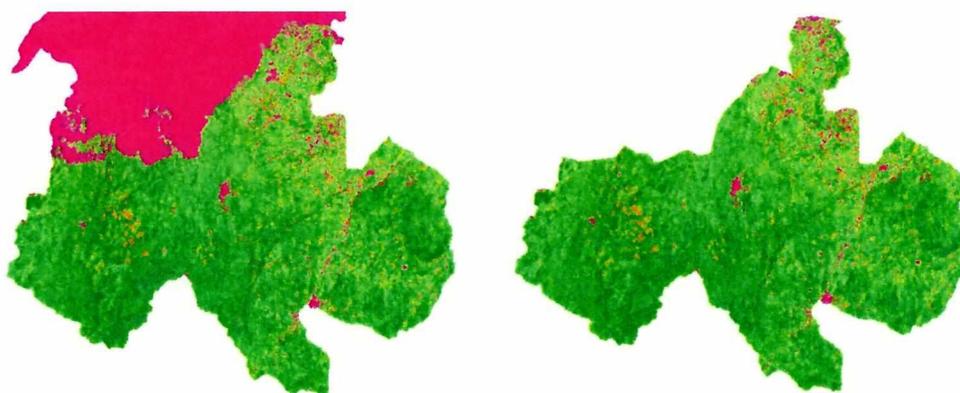
También se eliminaron las zonas correspondientes a nubes y sombras en la imagen satelital de entrada, cuya clasificación no es confiable.

**Figura 88.** Vista del resultado obtenido mediante la extracción de las regiones con errores de clasificación por la presencia de nubes y sombras.

En la figura 88 se muestra el producto final obtenido.

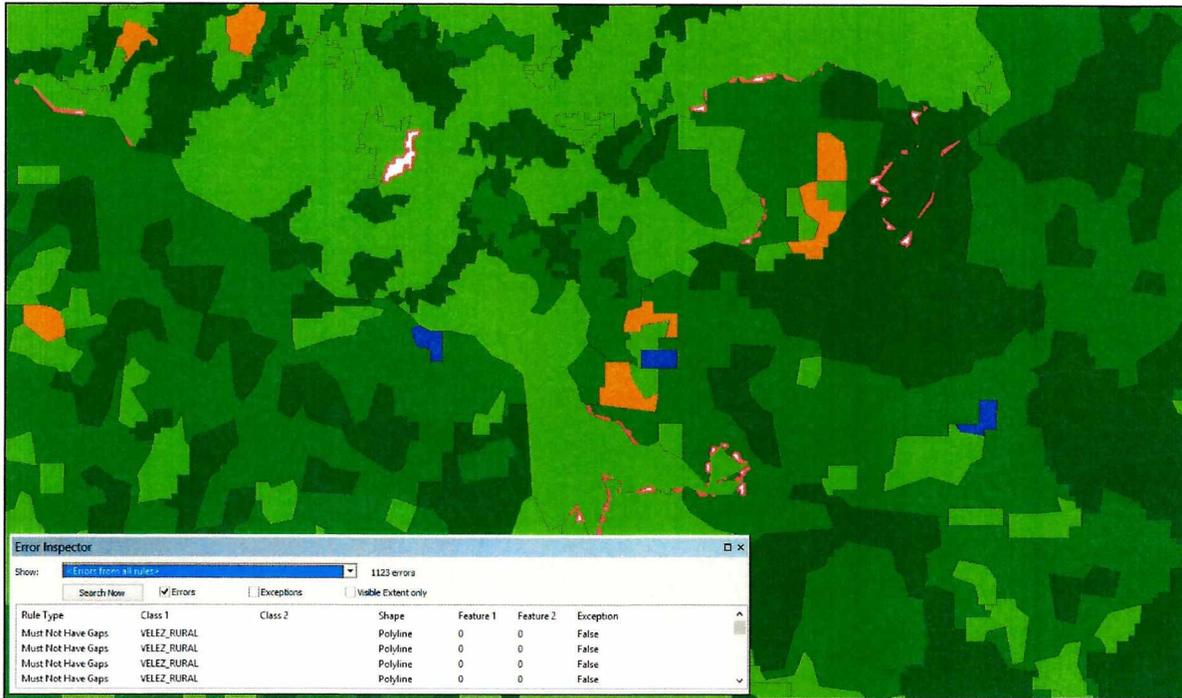
Para esto, se procedió a la importación del shape de las coberturas a un dataset de entidades, con el fin de asignarle reglas topológicas específicas y corregir las incongruencias encontradas.

**Figura 96.** Corrección de errores topológicos en el shape de uso y cobertura del suelo y obtención del producto final.

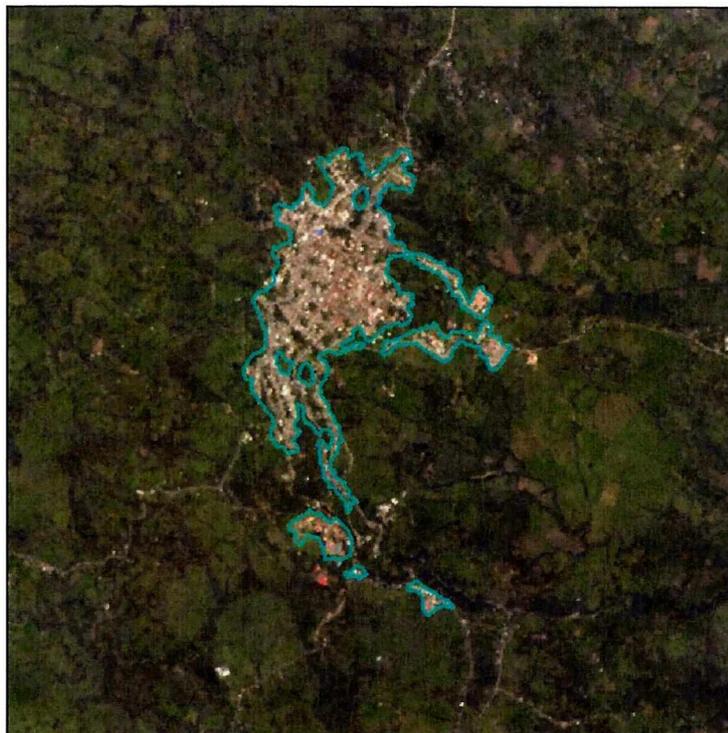
Son espacios conformados por edificaciones y los espacios adyacentes a la infraestructura edificada. Las edificaciones, vías y superficies intervenidas artificialmente cubren más de 80% de la superficie del terreno. En ellos, la vegetación y el suelo desnudo representan una baja proporción del área del tejido urbano (ver figura 98).

**Figura 98.** Delimitación de la unidad de cobertura 1.1.1 sobre imagen RapidEye (IGAC, 2009).

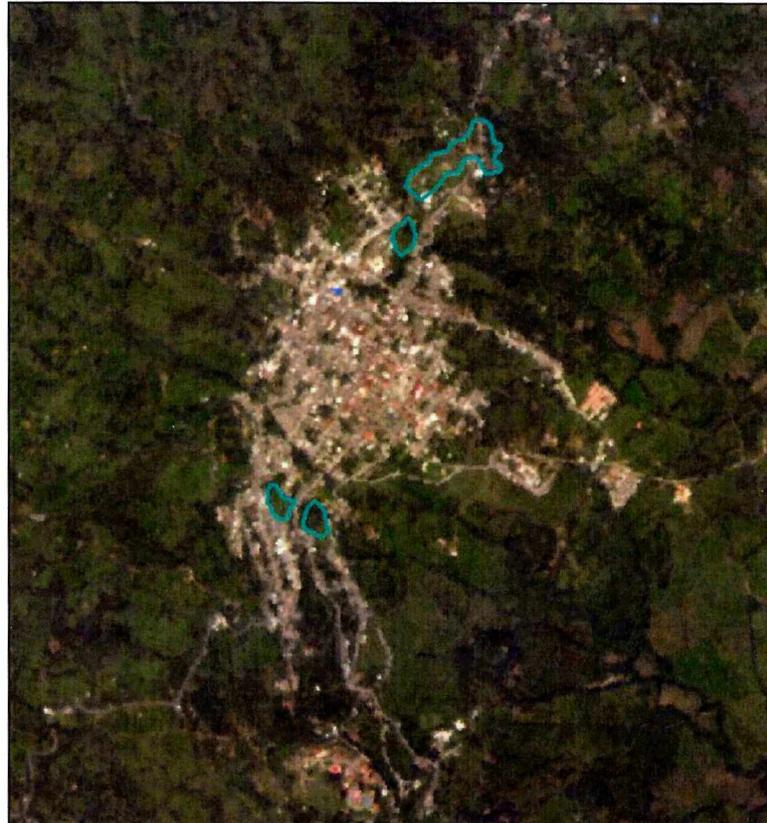
Comprende las zonas cubiertas por vegetación dentro del tejido urbano, incluyendo parques urbanos y cementerios (ver figura 100).

**Figura 100.** Delimitación de la unidad de cobertura 1.4.1 sobre imagen RapidEye (IGAC, 2009).

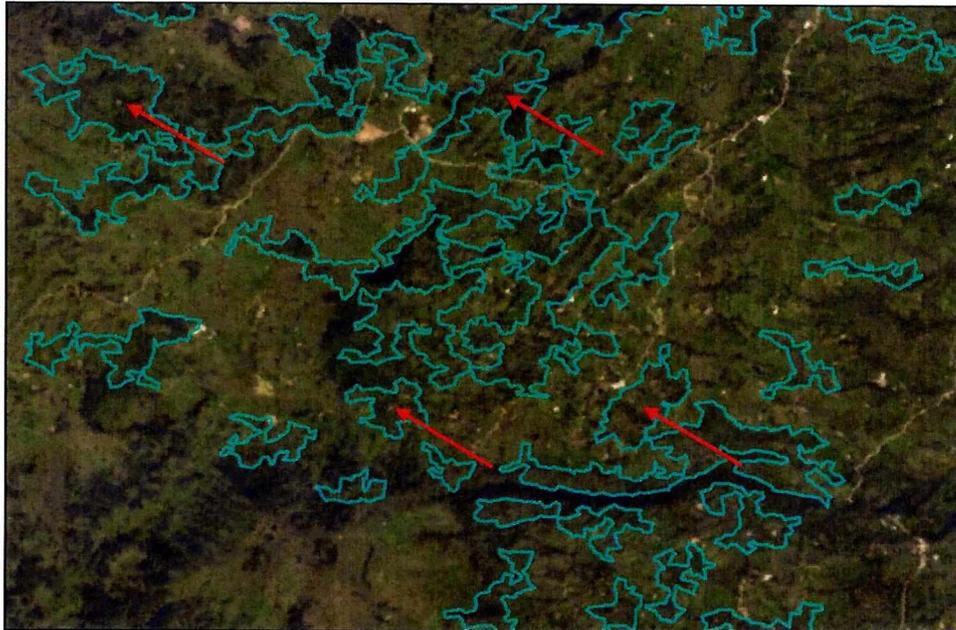
Constituida por las superficies ocupadas principalmente por coberturas de pastos en combinación con espacios naturales (ver figura 109). En esta unidad, el patrón de distribución de las zonas de pastos y espacios naturales no puede ser representado individualmente y las coberturas de pastos representan entre el 30% y el 70% de la superficie total del mosaico.

**Figura 109.** Delimitación de la unidad 2.4.4 sobre imagen satelital RapidEye (IGAC, 2009). Sector del municipio de Bolívar.

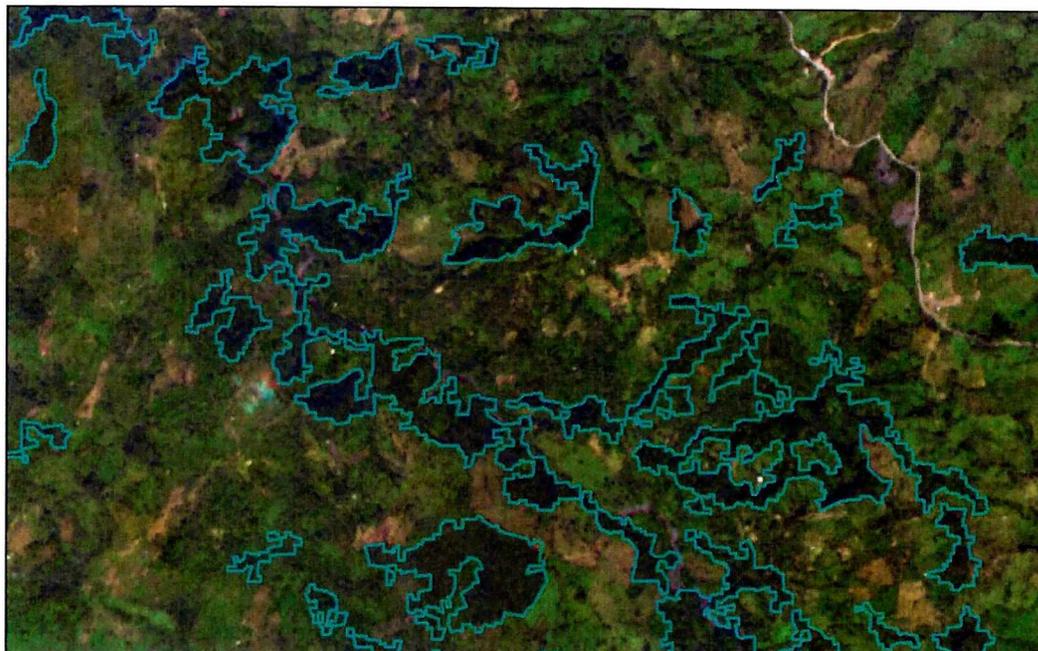
Comprende los territorios cubiertos por bosques naturales densos o abiertos cuya comunidad horizontal está afectada por la inclusión de otros tipos de cobertura como pastos, cultivos o vegetación en transición, las cuales deben representar entre el 5% y el 30% del área total de la unidad de bosque natural (ver figura 110).

**Figura 110.** Delimitación de la unidad 3.1.3 sobre imagen RapidEye (IGAC, 2010).
